Franche-Comté, Doubs  
Besançon  
îlot Cingle  
31 rue Renan

## **hôtel**

Numéro de dossier : IA25000457  
Date de l'enquête initiale : 1996  
Date(s) de rédaction : 2007  
Cadre de l'étude : enquête thématique régionale demeures bisontines  
Degré d'étude : étudié

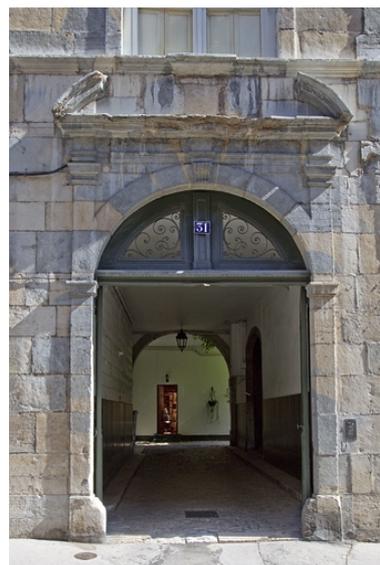
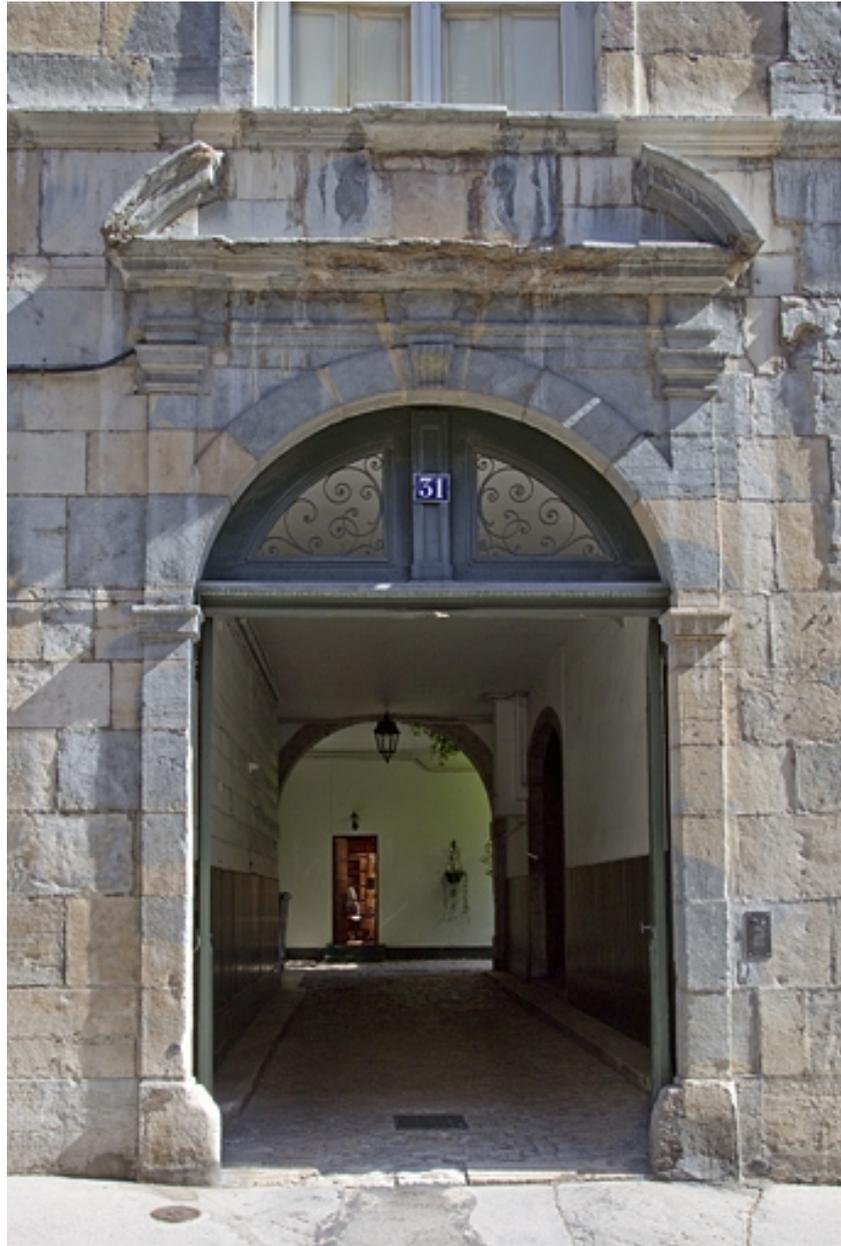
Logis principal : détail du portail d'entrée.  
Phot. Yves Sancey  
IVR43\_20112502805NUC2A

Logis principal : détail du portail d'entrée.

Le portail d'entrée est encadré de deux pilastres doriques, surmontés d'un fronton cintré interrompu avec tabernacle

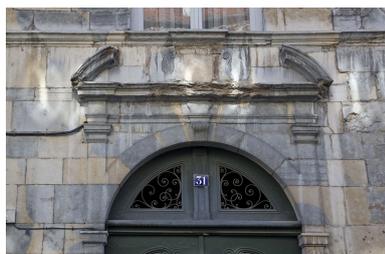
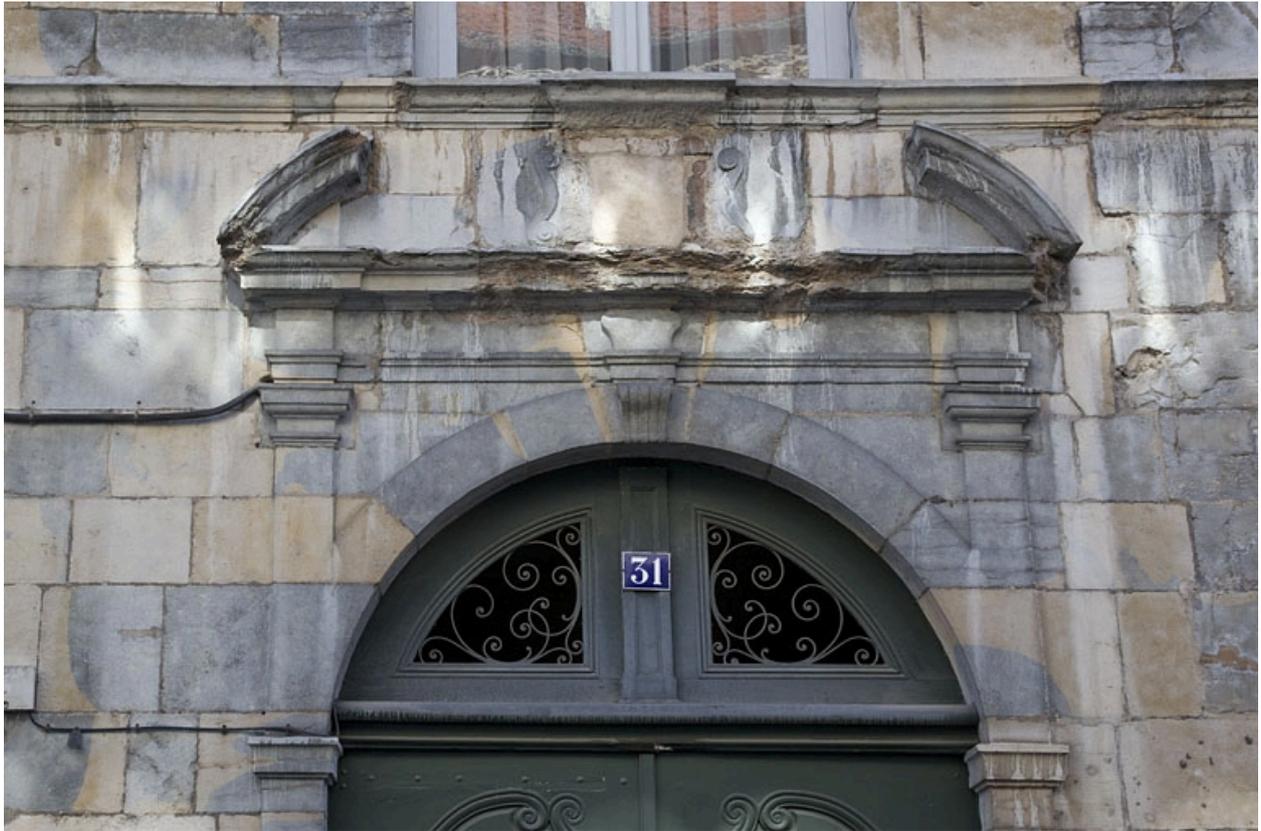
Logis principal, portail d'entrée : détail du fronton interrompu.  
Phot. Yves Sancey  
IVR43\_20112502806NUC2A

Logis principal, portail d'entrée : détail du fronton interrompu.

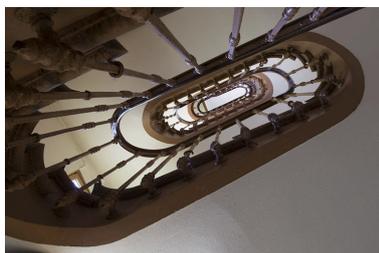
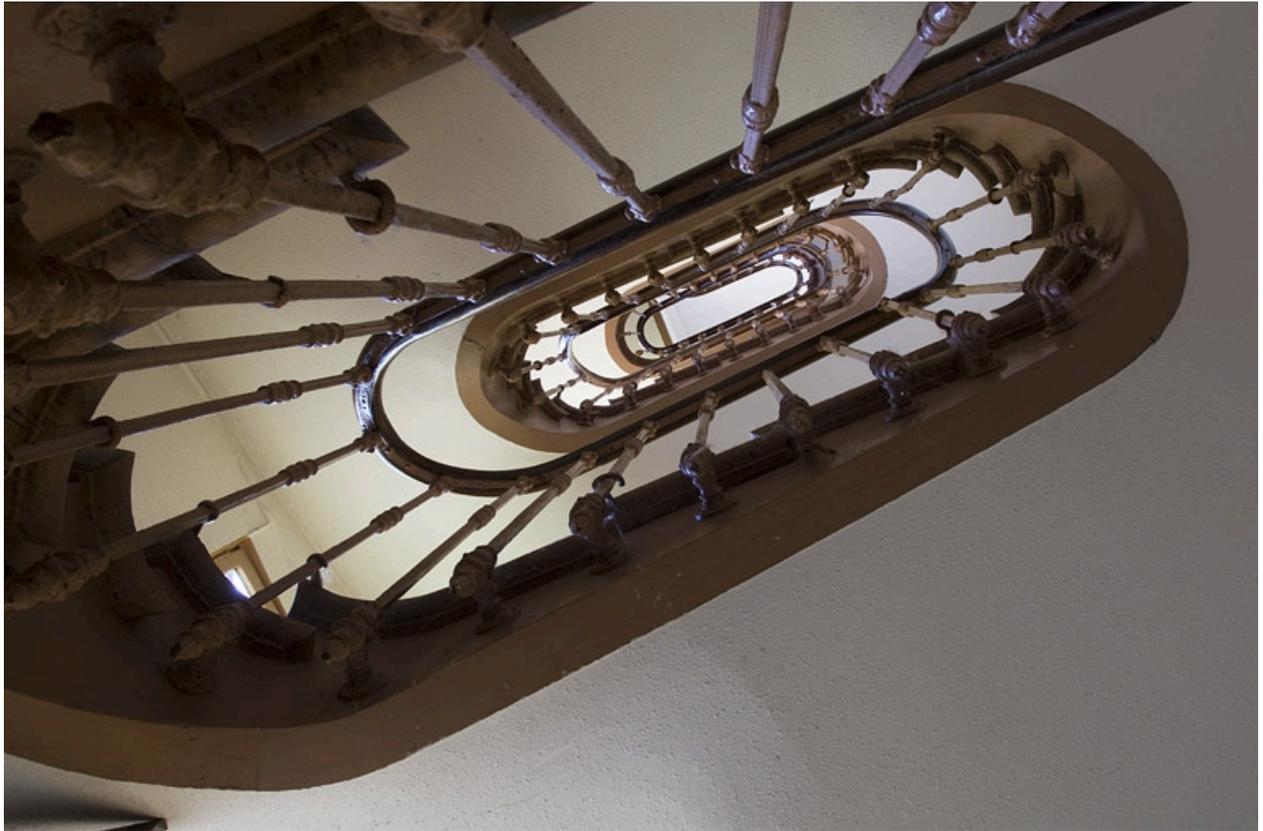
Premier logis secondaire : détail de l'escalier à retours avec jour.  
Phot. Yves Sancey  
IVR43\_20112502812NUC2A

Premier logis secondaire : détail de l'escalier à retours avec jour.

Escaliers : escalier dans-oeuvre : escalier tournant à retours avec jour, en maçonnerie ; escalier dans-oeuvre : escalier tournant à retours sans jour, en maçonnerie ; escalier dans-oeuvre : escalier en vis, en maçonnerie ; escalier dans-oeuvre : escalier tournant à retours avec jour, en charpente

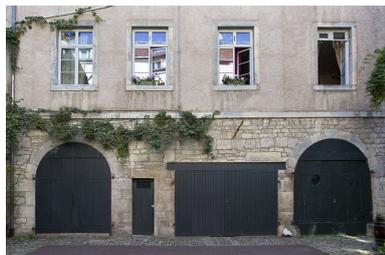
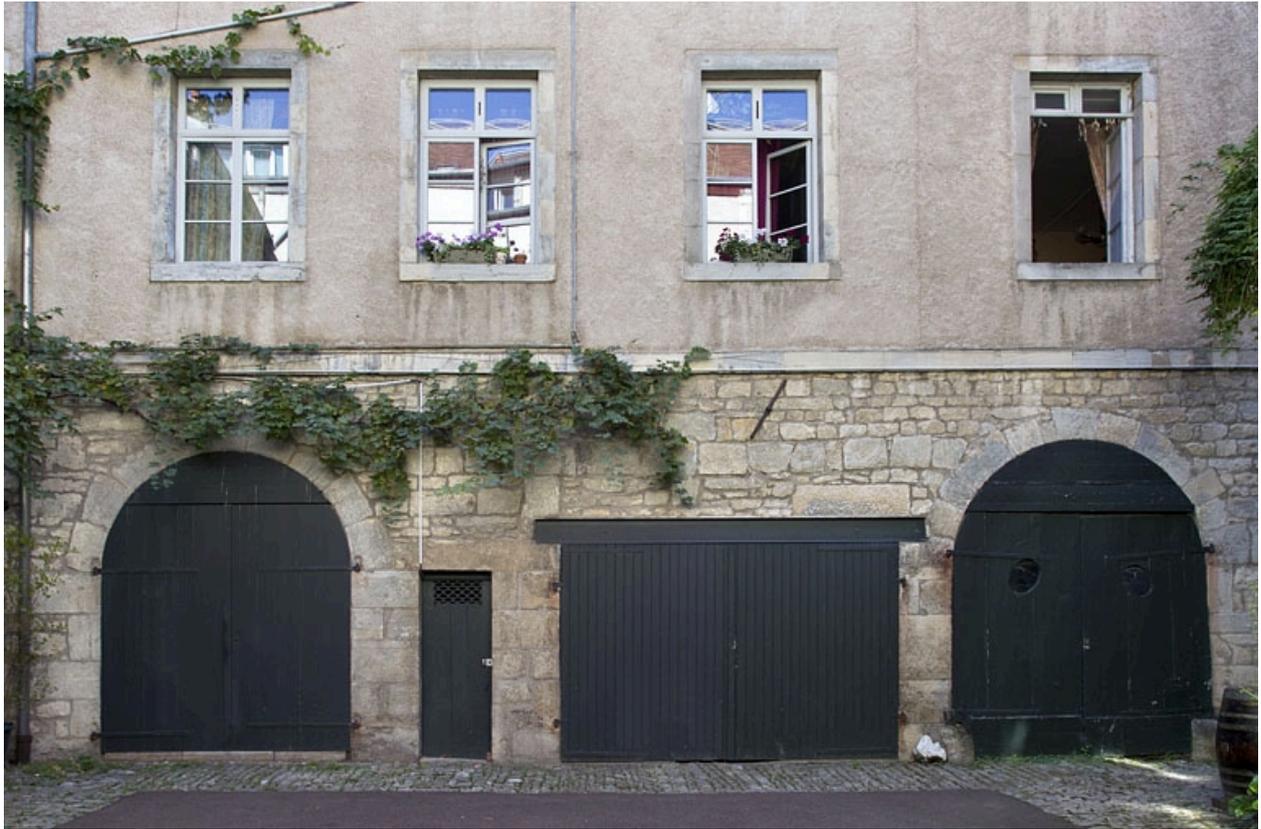
Deuxième logis secondaire : détail  
des remises du rez-de-chaussée.  
Phot. Yves Sancey  
IVR43\_20112502807NUC2A

Deuxième logis secondaire : détail des remises du rez-de-chaussée.

L'édifice est situé sur une grande parcelle traversante de forme irrégulière, avec une entrée cochère en position latérale sur la rue Renan et une entrée secondaire sur la rue du Cingle donnant sur un escalier en vis distribuant le logis secondaire en fond de cour. Le logis principal sur rue, à deux étages carrés, avec une façade principale en pierre de taille, est bâti sur un sous-sol voûté d'arêtes et en berceau. L'escalier d'honneur en maçonnerie avec rampe en ferronnerie à retours avec jour, à droite du passage cocher, distribue le premier étage. Le logis secondaire droit, en retour d'équerre sur cour, bâti sur une cave voûtée en plein cintre, est en moellon, avec un escalier dans-oeuvre à retours avec jour en charpente distribuant aussi le deuxième étage et l'étage de comble du logis principal. A gauche se trouve un petit logis en pan de bois et pierre de taille. Le grand logis secondaire en fond de cour, en moellon et moellon enduit, comprend en rez-de-chaussée : remises,

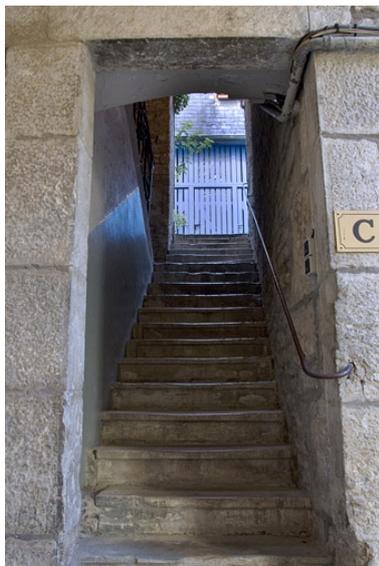
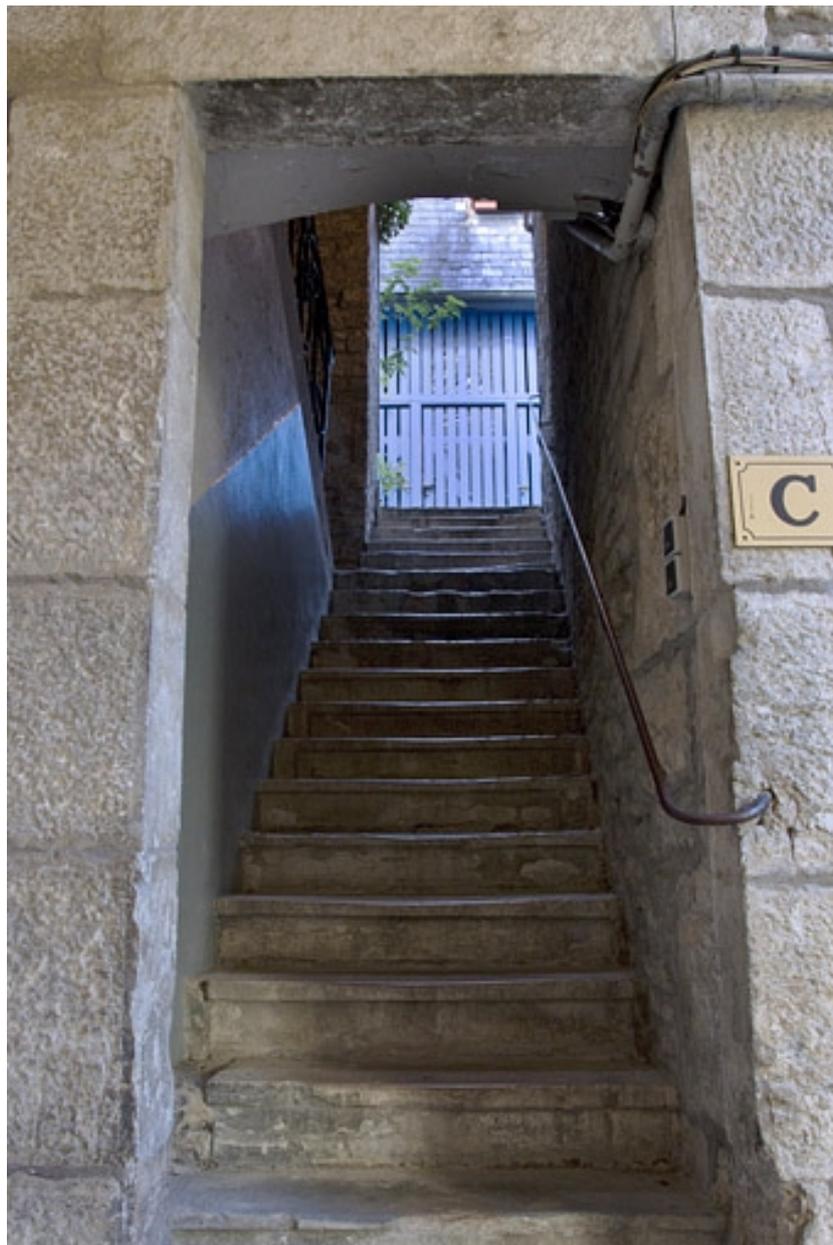
Deuxième logis secondaire : détail  
de l'escalier à retours sans jour.  
Phot. Yves Sancey  
IVR43\_20112502808NUC2A

Deuxième logis secondaire : détail de l'escalier à retours sans jour.

écurie et buanderie. Il est distribué par un escalier à retours sans jour en maçonnerie et rampe en ferronnerie et par un escalier en vis, également en maçonnerie. Derrière ce logis, un corps de bâtiment couvert en ardoise possède des bûchers à claire-voie de bois en rez-de-chaussée et un logement à l'étage.

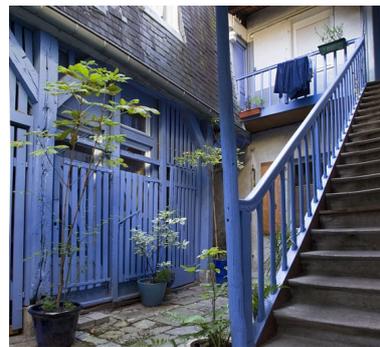
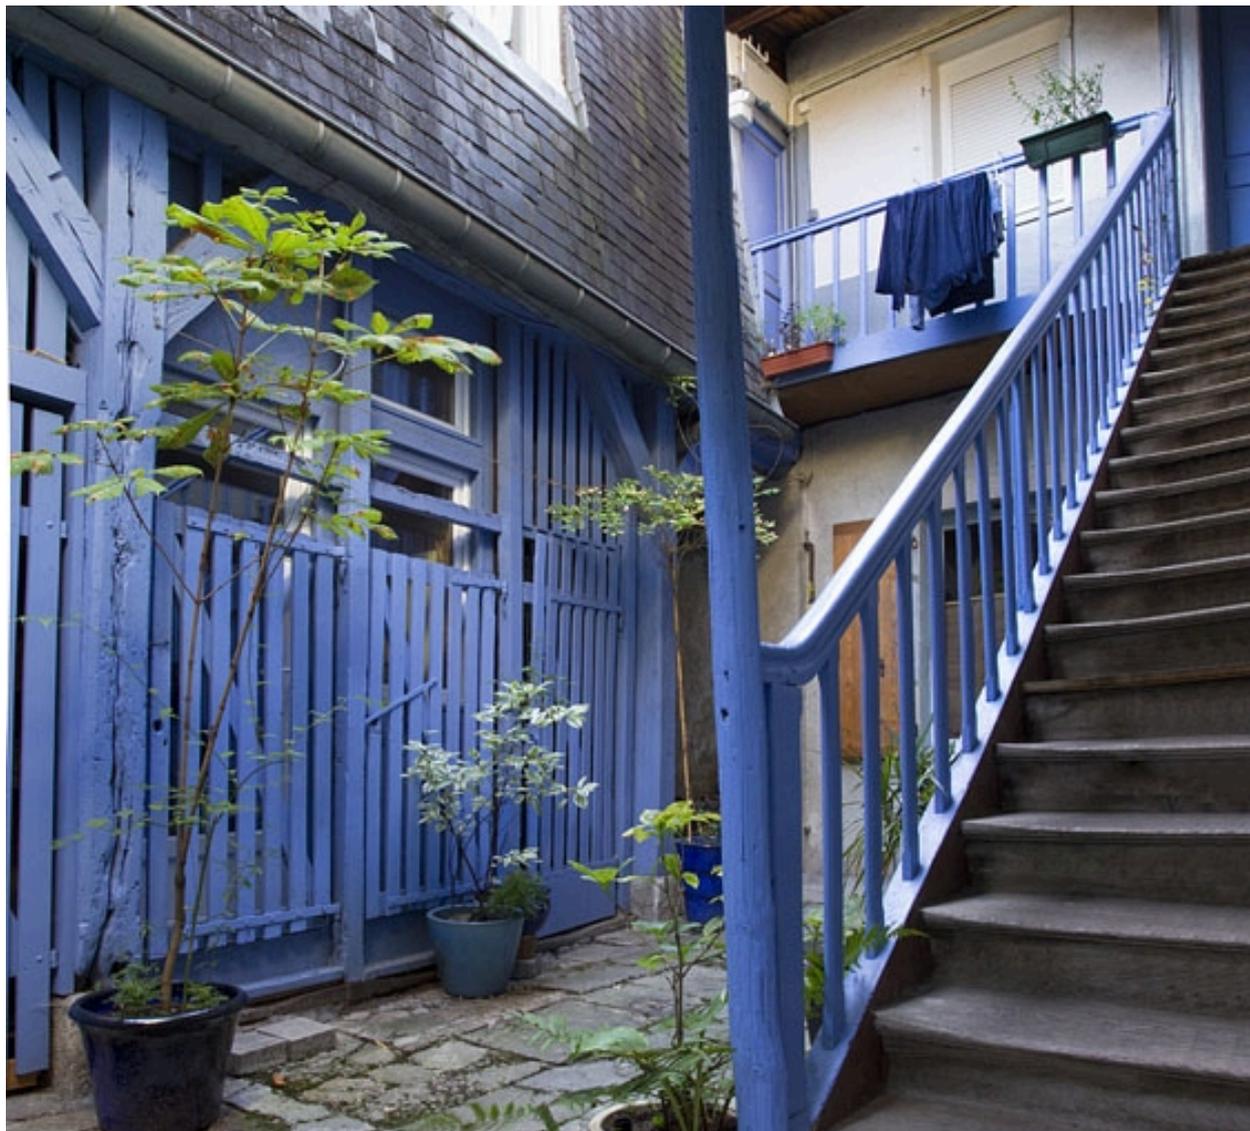
Vue d'ensemble des bûchers,  
depuis l'entrée de la courette.  
Phot. Yves Sancey  
IVR43\_20112502802NUC2A

Vue d'ensemble des bûchers, depuis l'entrée de la courette.

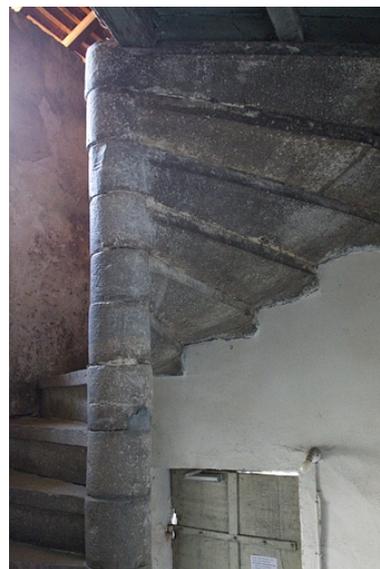
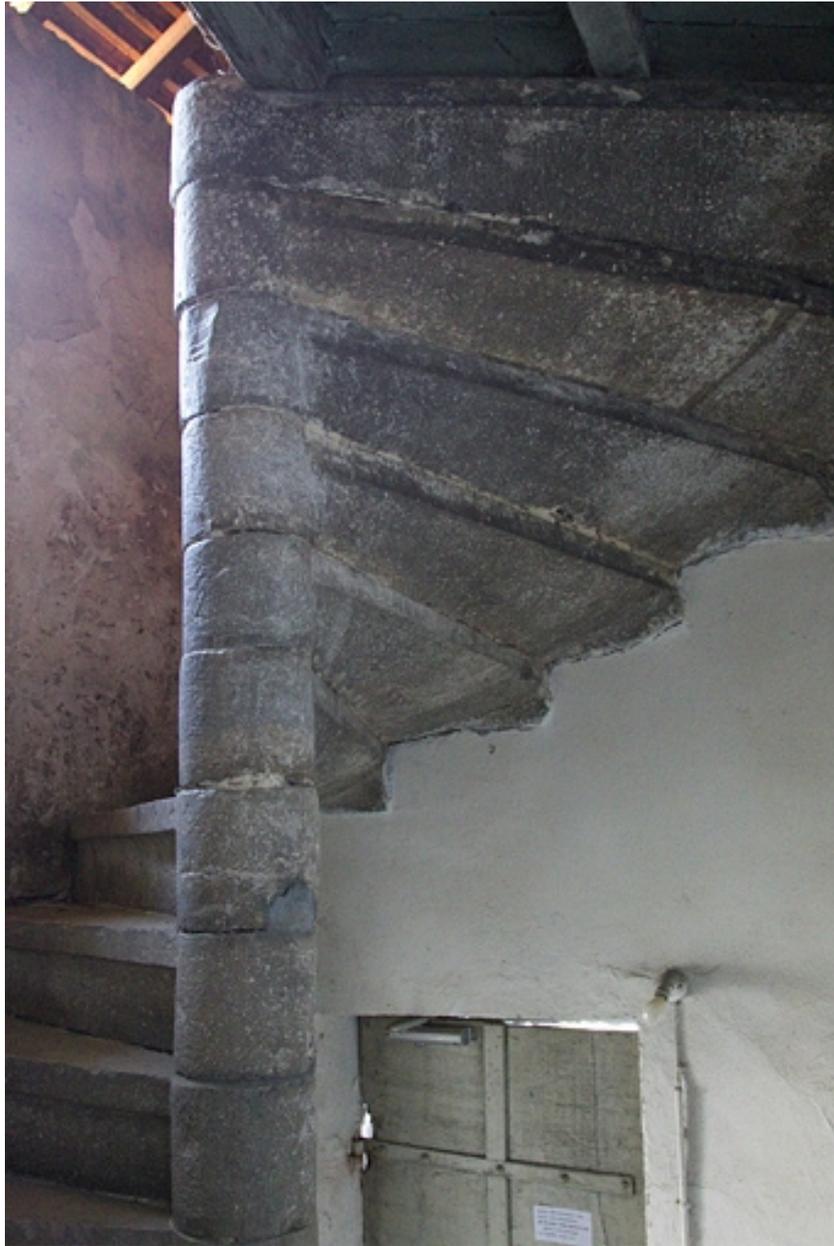
Deuxième logis secondaire :  
détail d'escalier en vis.  
Phot. Yves Sancey  
IVR43\_20112502810NUC2A

Deuxième logis secondaire : détail d'escalier en vis.
