Bourgogne-Franche-Comté, Saône-et-Loire  
Palleau  
C.D. 171 2e ferme

## ferme

Numéro de dossier : IA71000340  
Date de l'enquête initiale : 1986  
Date(s) de rédaction : 2002  
Cadre de l'étude : inventaire topographique  
Degré d'étude : étudié

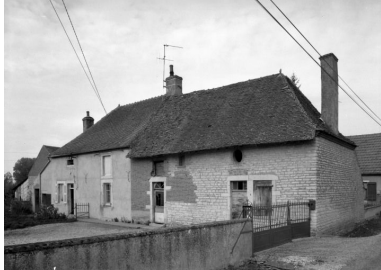
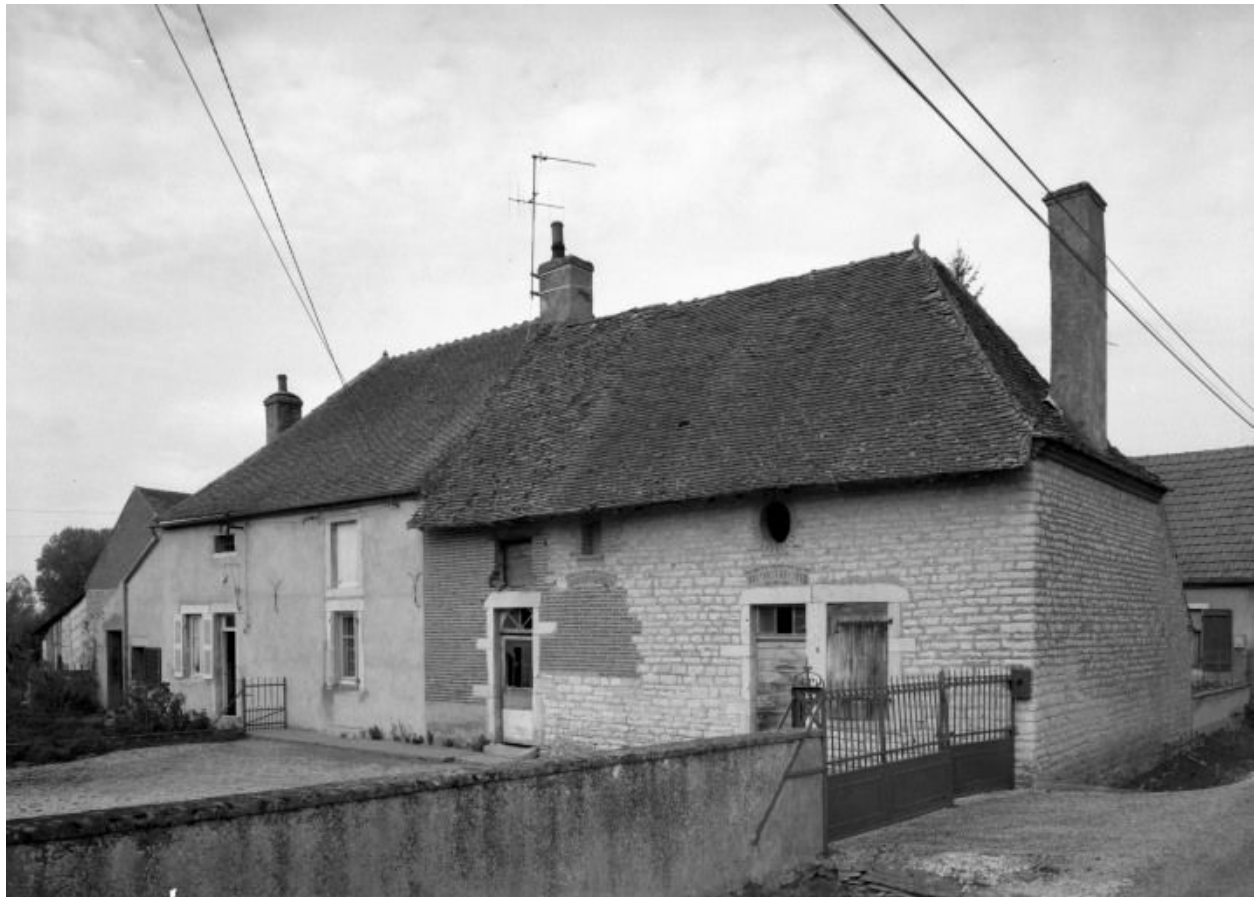
Bâtiment d'habitation.  
Phot. Michel Rosso  
IVR26\_19867100071V

Bâtiment d'habitation.

Les bâtiments d'habitation et de dépendances, séparés, sont implantés autour d'une cour fermée en bordure de rue par un muret. Le bâtiment d'habitation, au nord, est composé de deux corps, l'un occupé par deux logis, l'autre par un logis flanqué à gauche d'un corps en appentis ; le premier est enduit, le second, remanié, est en grande partie construit en moellon mais présente des vestiges de pans de murs en brique. L'ensemble est couvert de toits à croupes en tuile plate et doublé à l'arrière par un appentis de même longueur. En face, le bâtiment des dépendances est construit en brique apparente sur soubassement de moyen appareil calcaire également utilisé pour les chaînes d'angle, il est couvert d'un toit à longs pans en tuile mécanique ; sa porte charretière est en renforcement. Les porcheries et une petite remise, en retour d'équerre, sont à l'alignement sur rue du mur-pignon gauche des dépendances et du mur de clôture. Le fournil est isolé au fond de la cour.

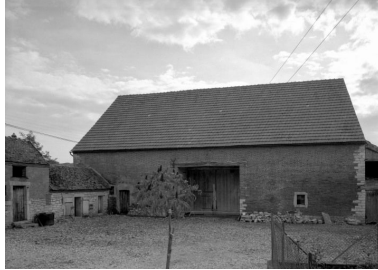
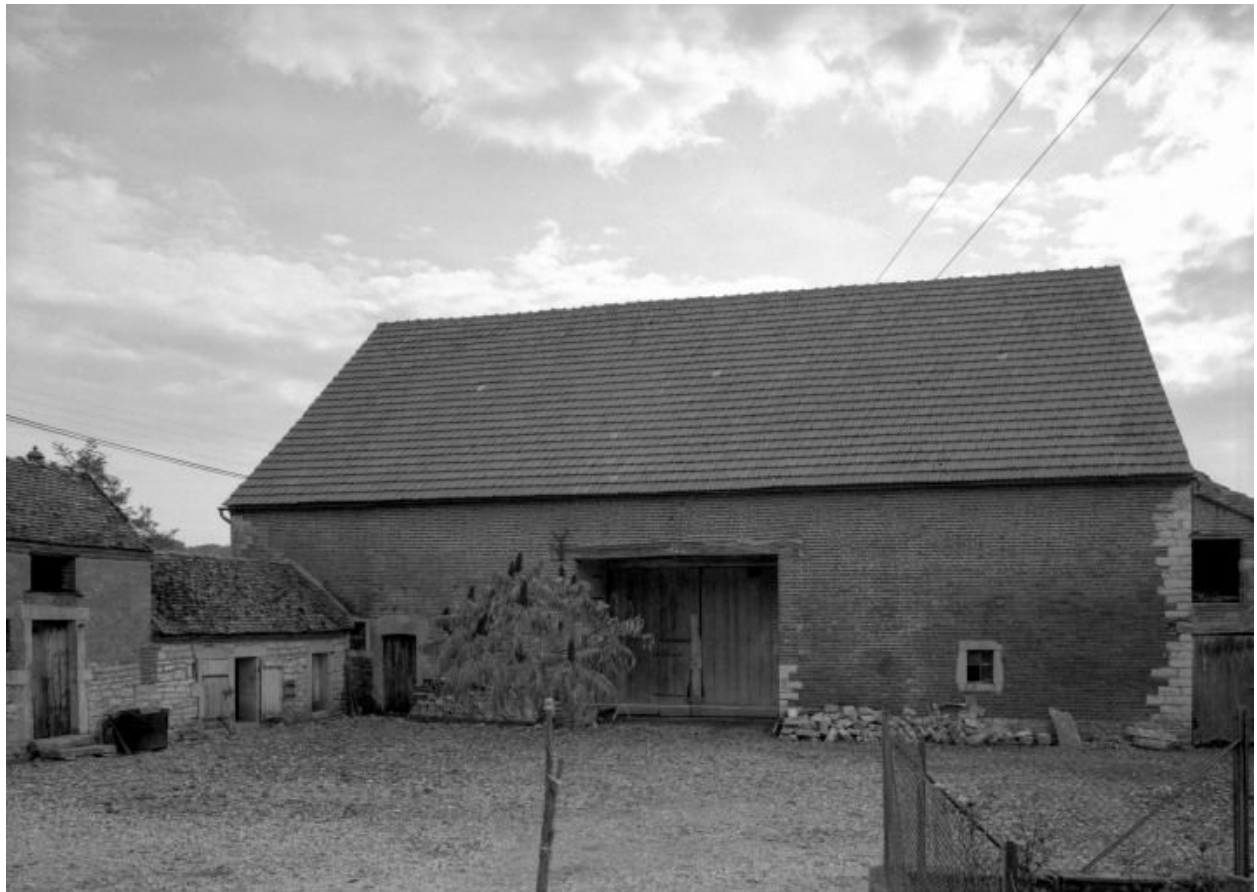
Bâtiment des dépendances.  
Phot. Michel Rosso  
IVR26\_19867100072V

Bâtiment des dépendances.
