Bourgogne-Franche-Comté, Doubs  
Villers-le-Lac  
19 rue du Lac

## ferme et atelier d'horlogerie puis de menuiserie Bourgeois

Numéro de dossier : IA25001544  
Date de l'enquête initiale : 2015  
Date(s) de rédaction : 2016  
Cadre de l'étude : patrimoine industriel patrimoine industriel du Doubs  
Degré d'étude : étudié

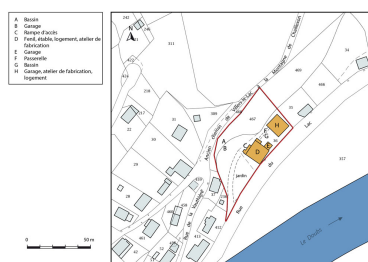
Plan-masse et de situation.  
Dess. Mathias Papigny  
IVR43\_20162501545NUDA

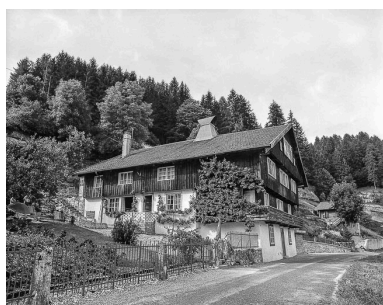
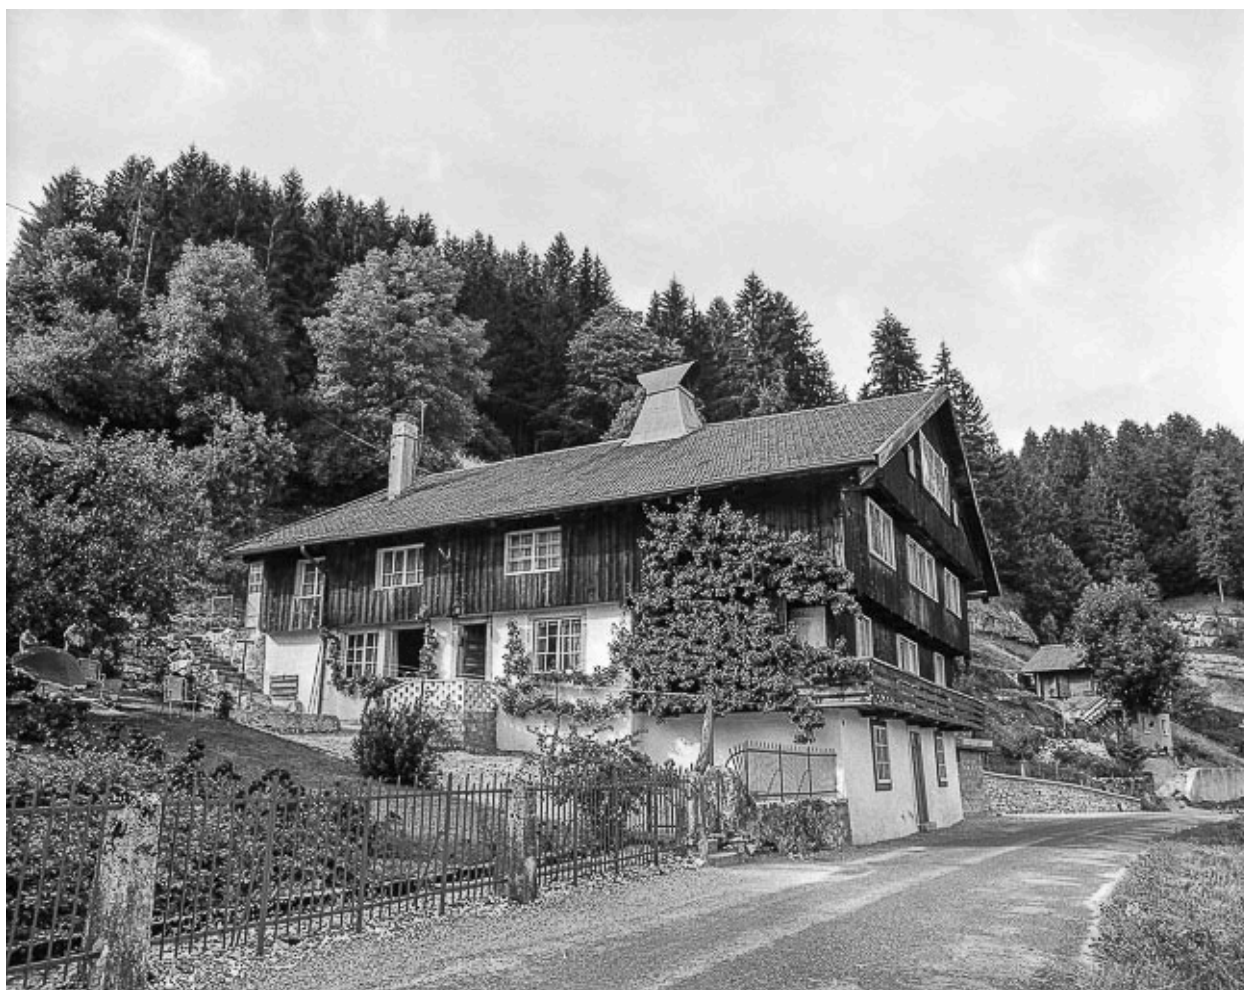
Vue d'ensemble  
depuis le sud, en 1976.  
Phot. Dominique Humbert  
IVR43\_19762500444X

Vue d'ensemble depuis le sud, en 1976.

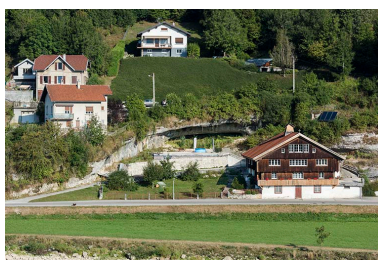
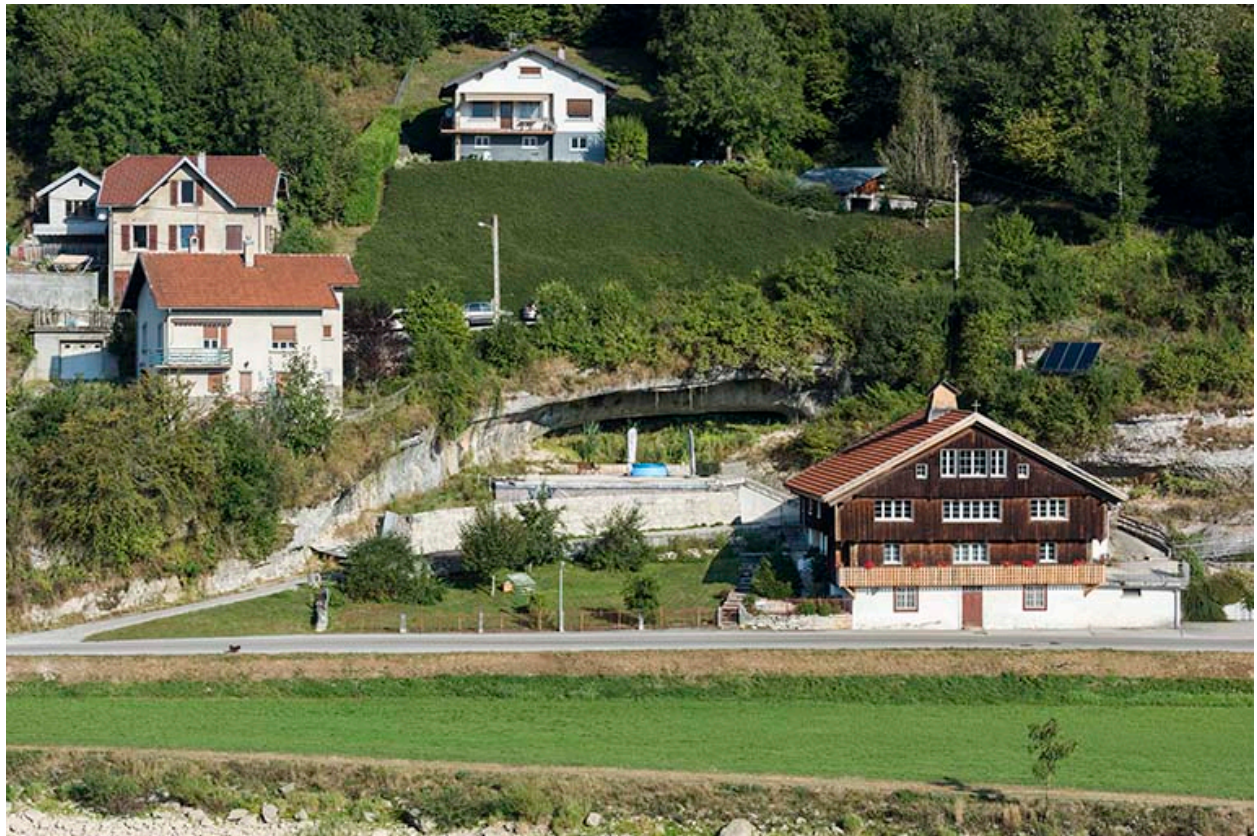
Vue d'ensemble, depuis le sud-est.  
Phot. Sonia Dourlot  
IVR43\_20162501301NUC4A

Vue d'ensemble, depuis le sud-est.

Un escalier extérieur droit, en avant du mur gouttereau sud-ouest, distribue aussi les trois premiers niveaux, le rez-de-chaussée (autrefois grange et fenil) étant par ailleurs accessible de plain-pied au nord (par une levée de grange). La façade orientale, percée de fenêtres multiples, comporte au 1er étage de soubassement un balcon en bois saillant, surmonté par une lambrichure à ressaut. Le bâtiment est coiffé d'un toit à longs pans et pignons couverts, à couverture de tuiles mécaniques (tout comme le gîte), dont émerge le tué. Une croix métallique somme le pignon antérieur tandis que celui postérieur présente un ostensor-soleil gravé associé au monogramme IHS. Les travaux entrepris à partir de 2009 ont consisté en une reprise de la toiture, à l'origine de la fermeture et du rehaussement du tué, accompagnée de la mise en place d'une isolation des murs par l'extérieur et du changement des menuiseries. Les corps récents (entrée couverte au nord et atelier-garage, protégés par une terrasse en béton) ont des murs en béton enduit, celui à usage de gîte fait appel à un essentage de planches (surmontant le bloc atelier-garage au nord-est, il est accessible par une passerelle métallique).

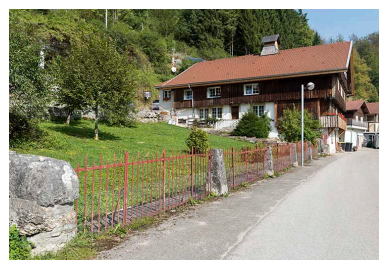
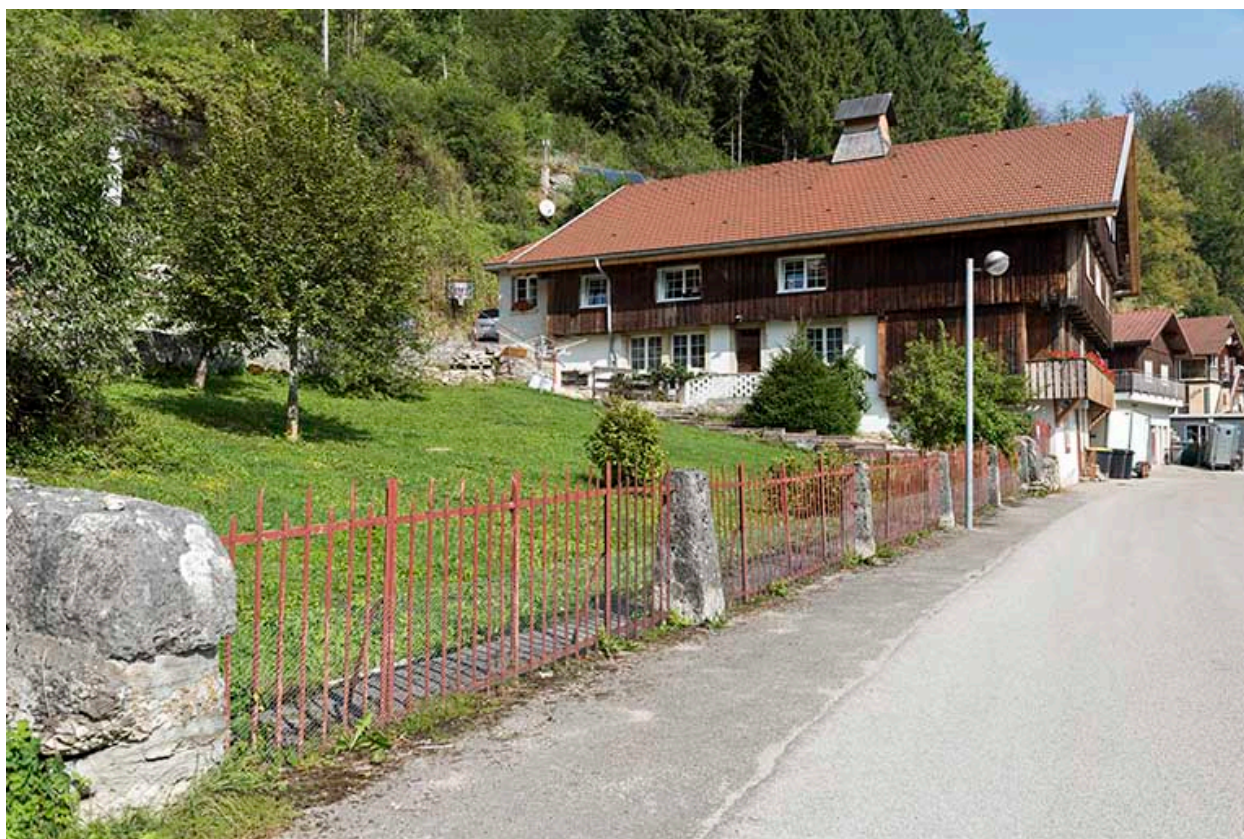
Vue d'ensemble, depuis le  
sud (façade latérale gauche).  
Phot. Sonia Dourlot  
IVR43\_20162501302NUC4A

Vue d'ensemble, depuis le sud (façade latérale gauche).

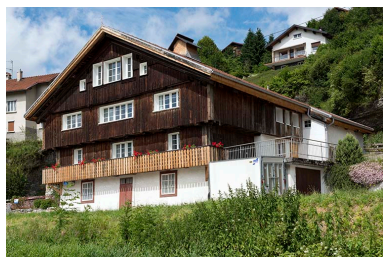
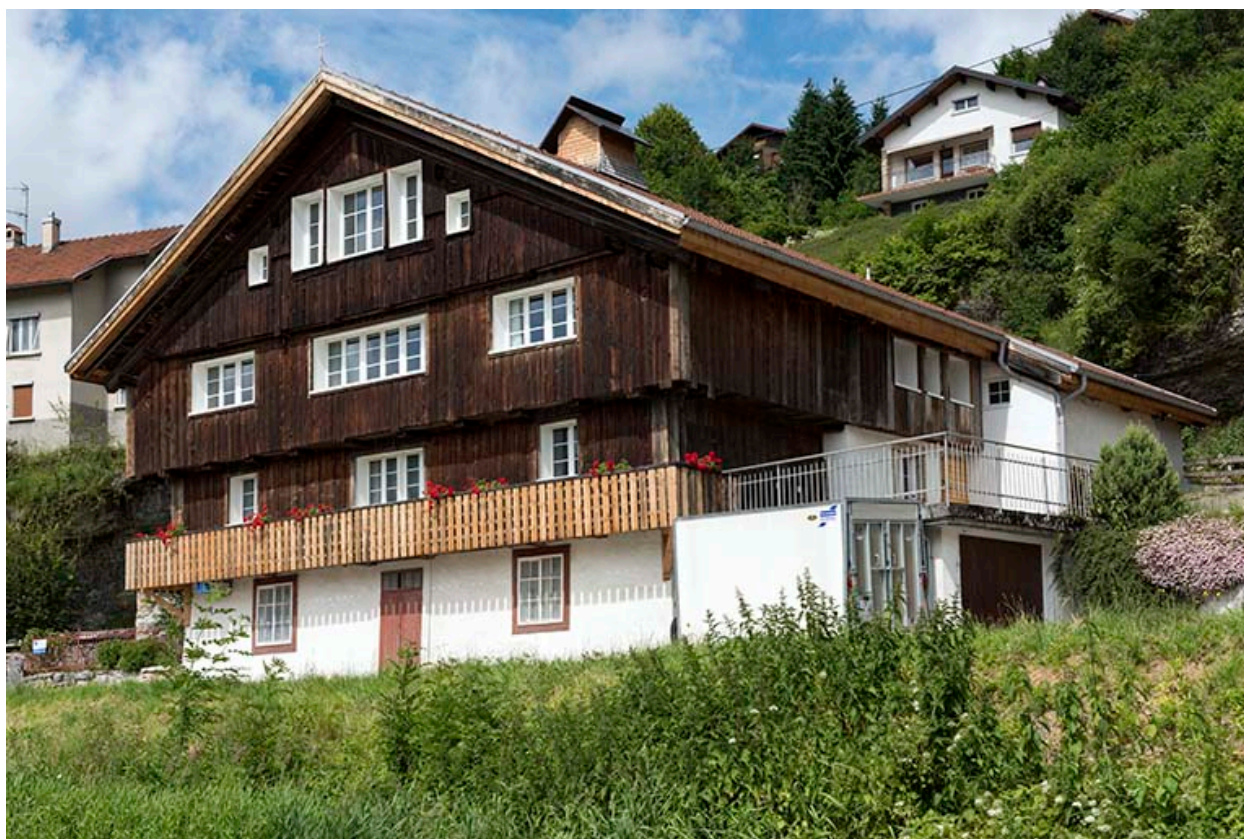
Façades antérieure et latérale droite.  
Phot. Sonia Dourlot  
IVR43\_20162501303NUC4A

Façades antérieure et latérale droite.

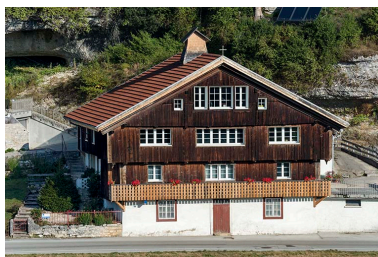
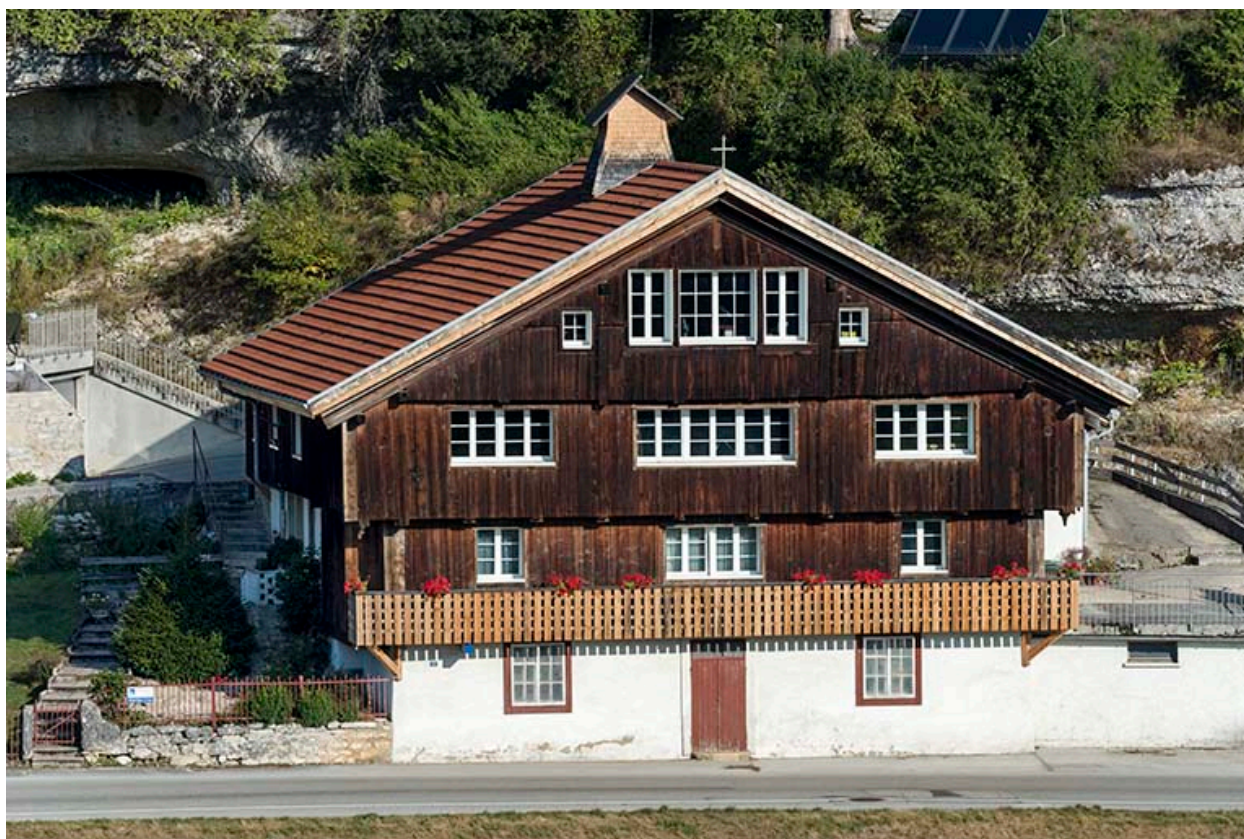
Façade antérieure, vue en plongée.  
Phot. Sonia Dourlot  
IVR43\_20162501299NUC4A

Façade antérieure, vue en plongée.

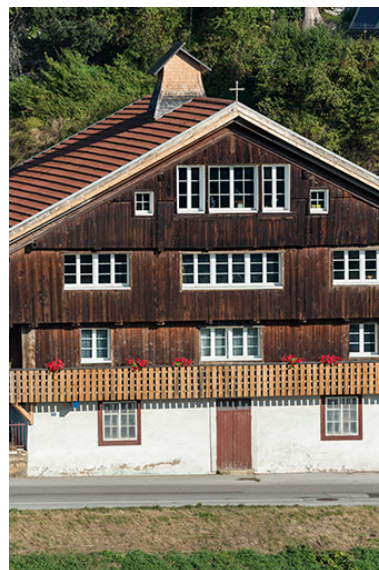
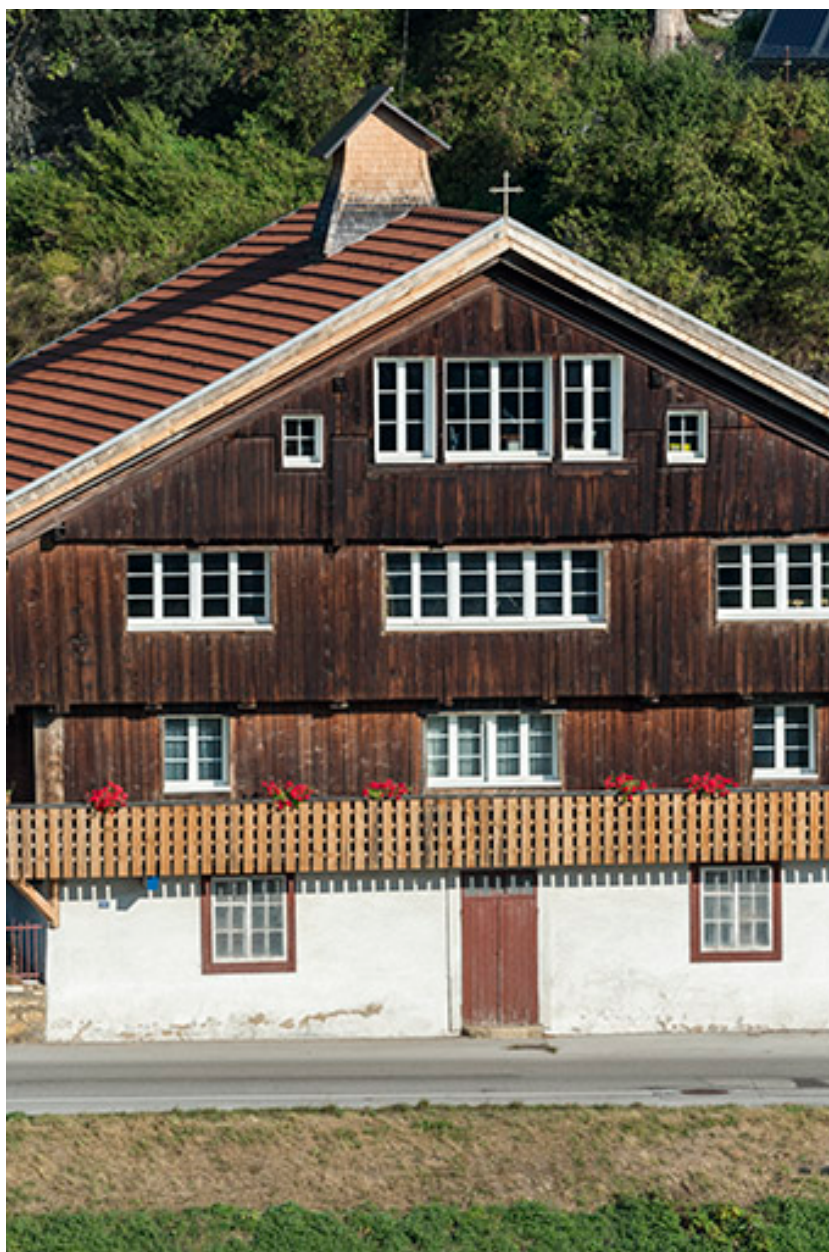
Façade antérieure : travées centrales.  
Phot. Sonia Dourlot  
IVR43\_20162501300NUC4A

Façade antérieure : travées centrales.

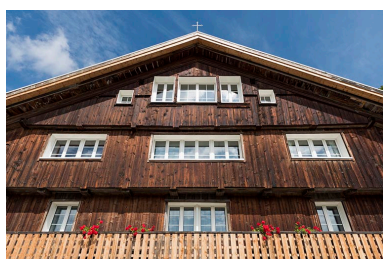
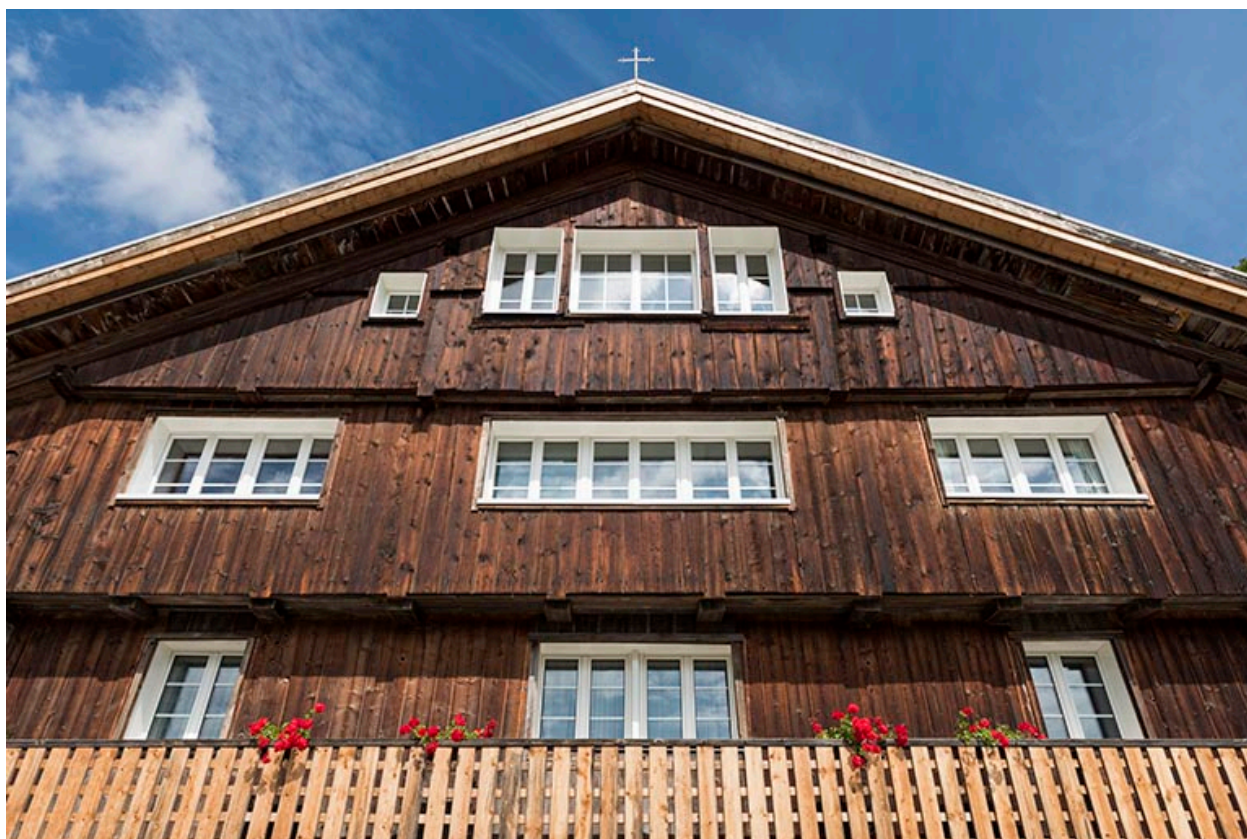
Façade antérieure, vue  
en contre-plongée.  
Phot. Sonia Dourlot  
IVR43\_20162501307NUC4A

Façade antérieure, vue en contre-plongée.

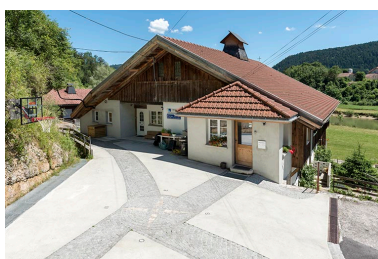
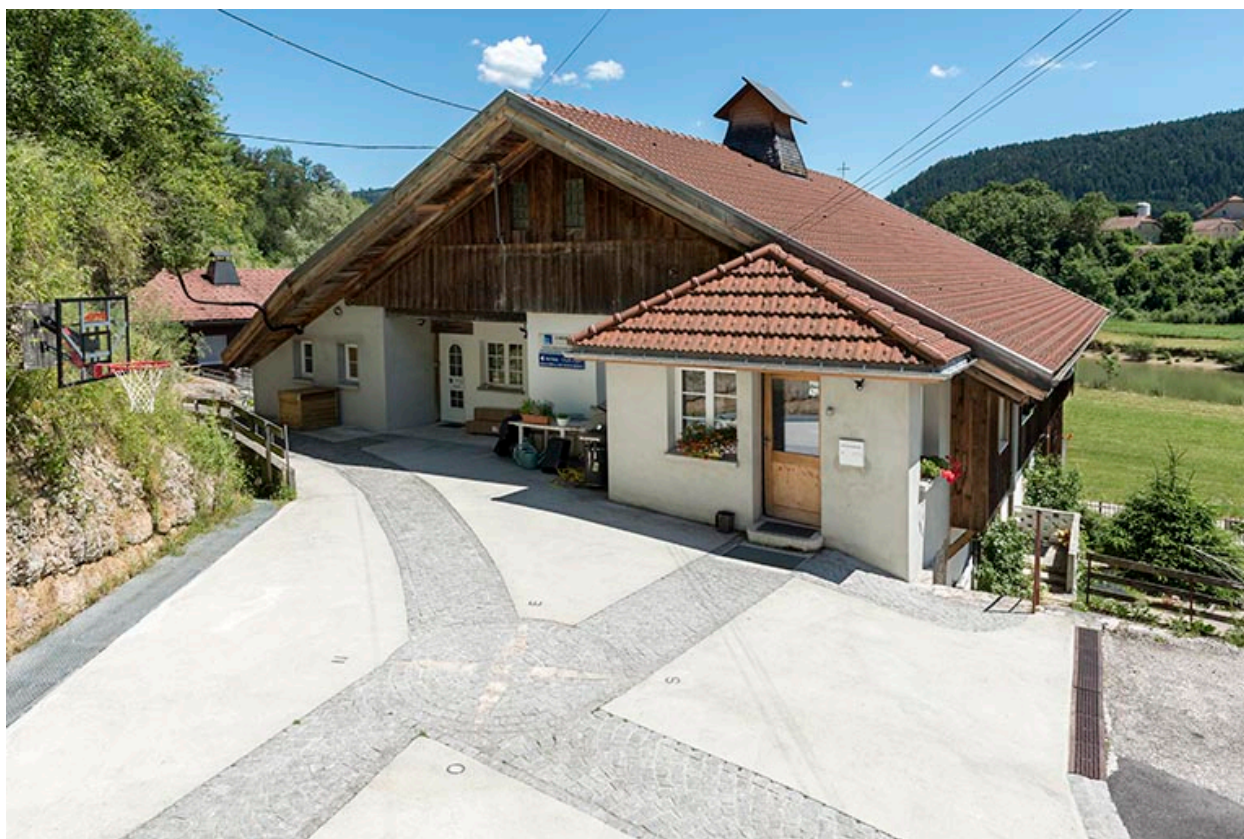
Façade postérieure,  
de trois quarts droite.  
Phot. Sonia Dourlot  
IVR43\_20162501306NUC4A

Façade postérieure, de trois quarts droite.

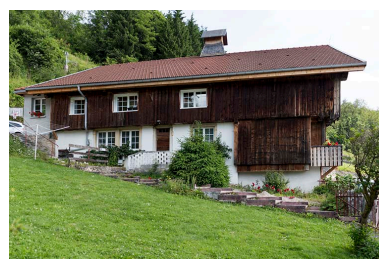
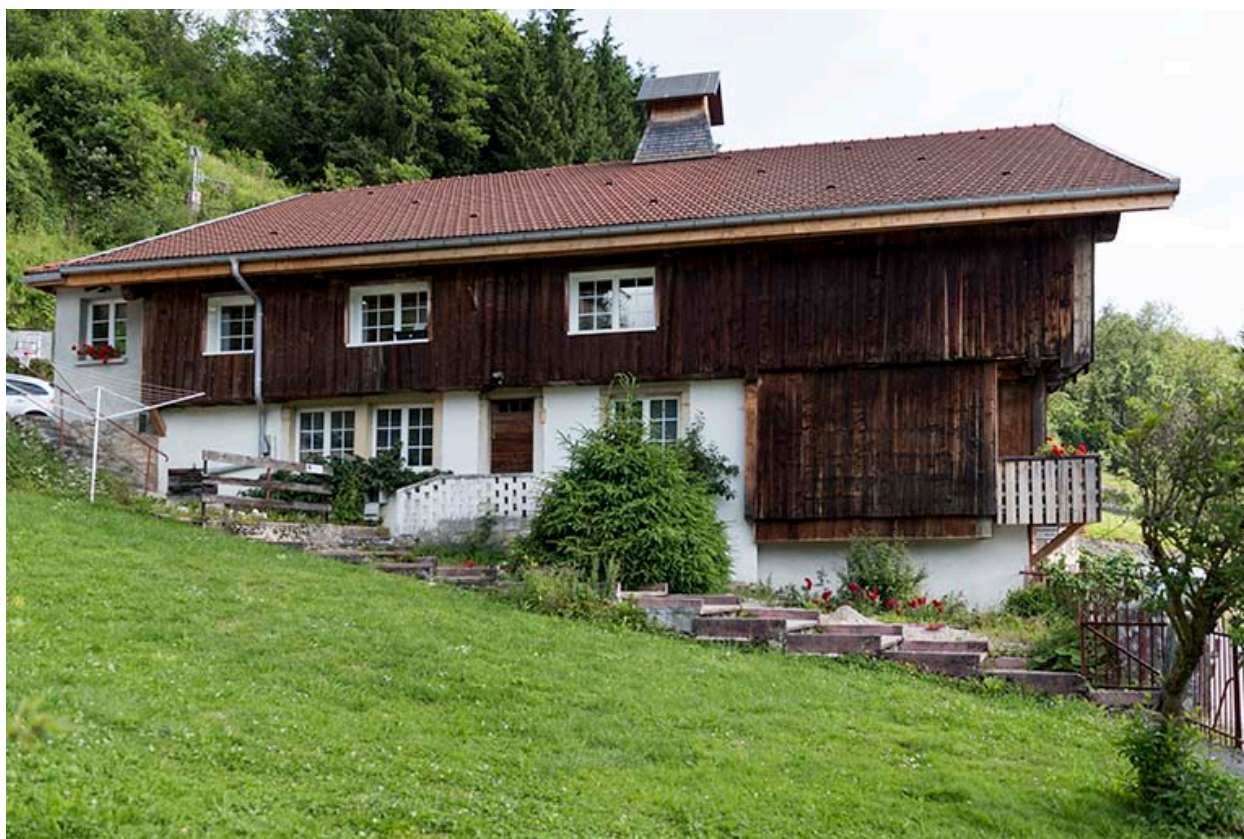
Façade latérale gauche.  
Phot. Sonia Dourlot  
IVR43\_20162501304NUC4A

Façade latérale gauche.

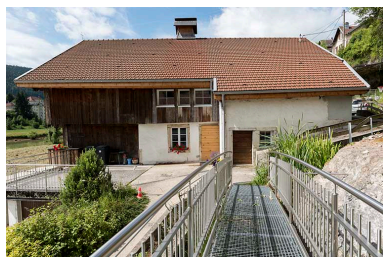
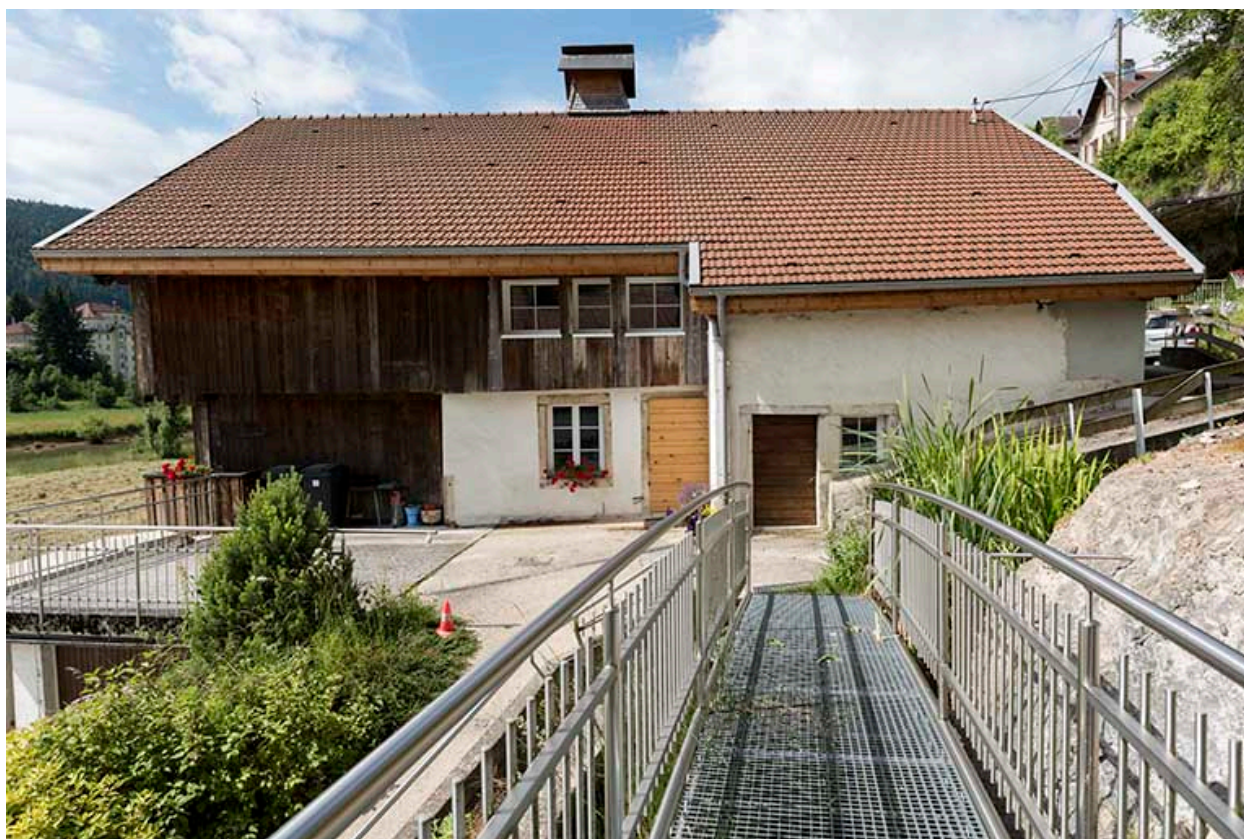
Façade latérale droite.  
Phot. Sonia Dourlot  
IVR43\_20162501305NUC4A

Façade latérale droite.

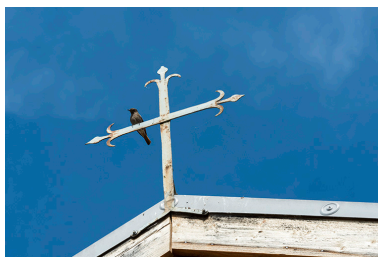
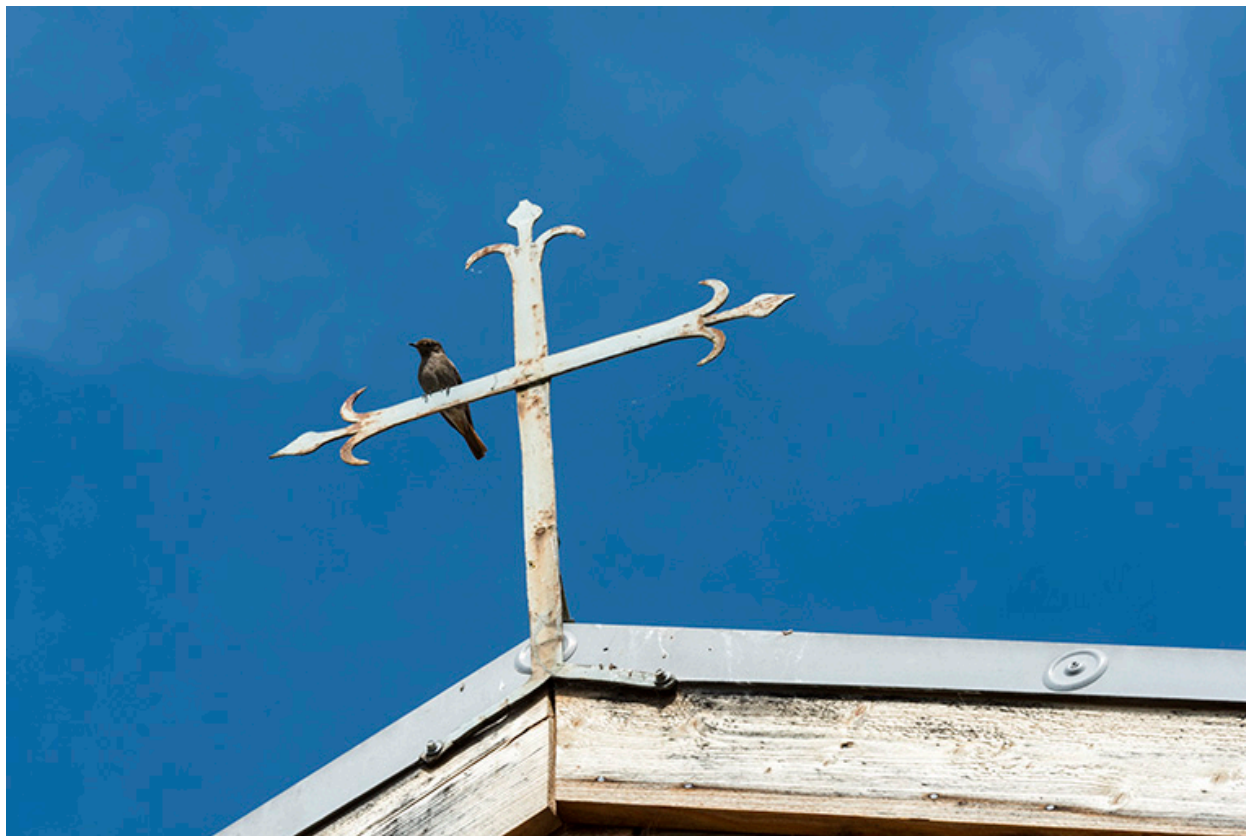
Croix métallique au faitage  
de la façade antérieure.  
Phot. Sonia Dourlot

Croix métallique au faitage de la façade antérieure.

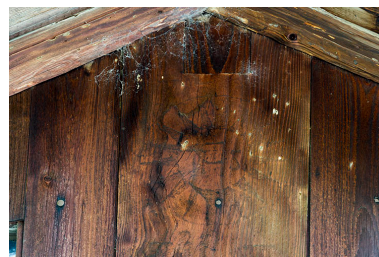
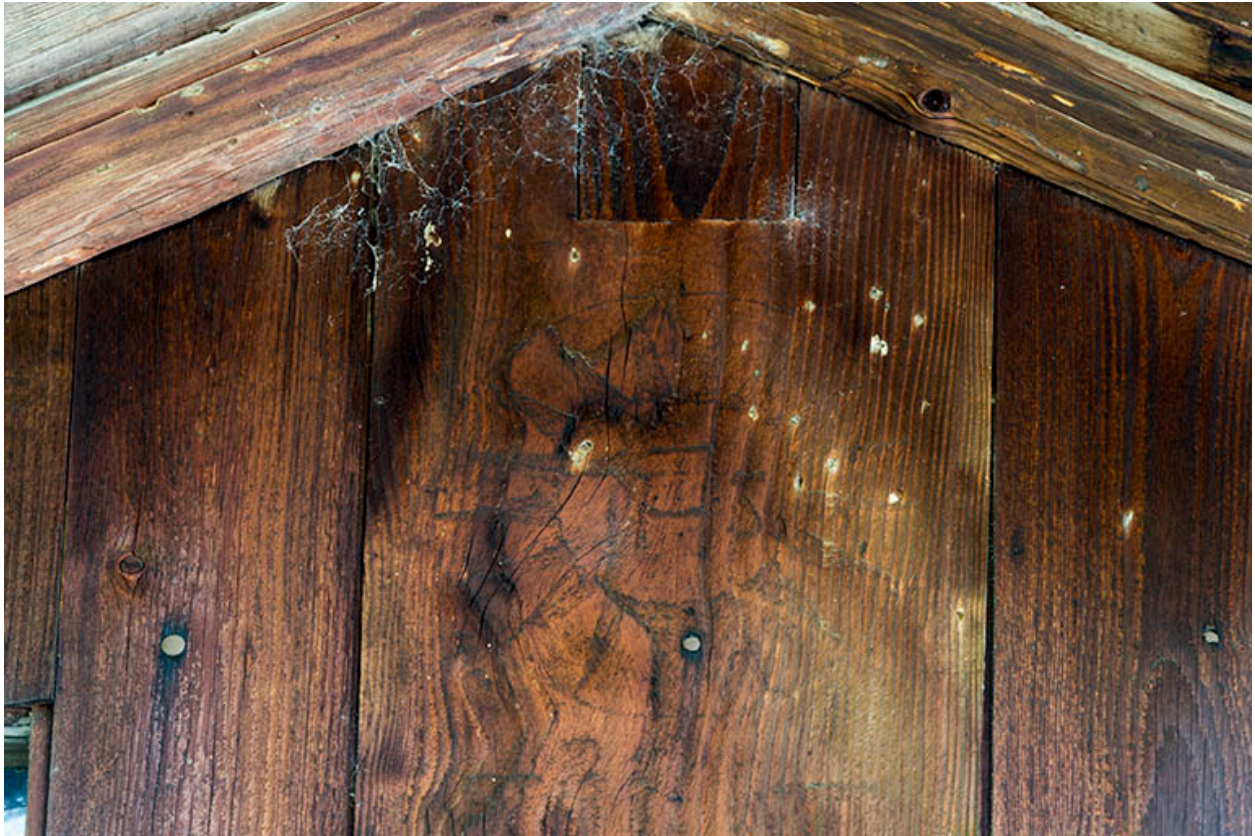
Façade postérieure : ostensorio-  
soleil associé au monogramme IHS.  
Phot. Sonia Dourlot

Façade postérieure : ostensor-soleil associé au monogramme IHS.

Planche gravée au pignon de la façade postérieure : un ostensor-soleil dont le centre est occupé par le monogramme IHS.

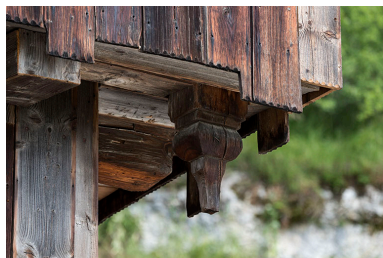
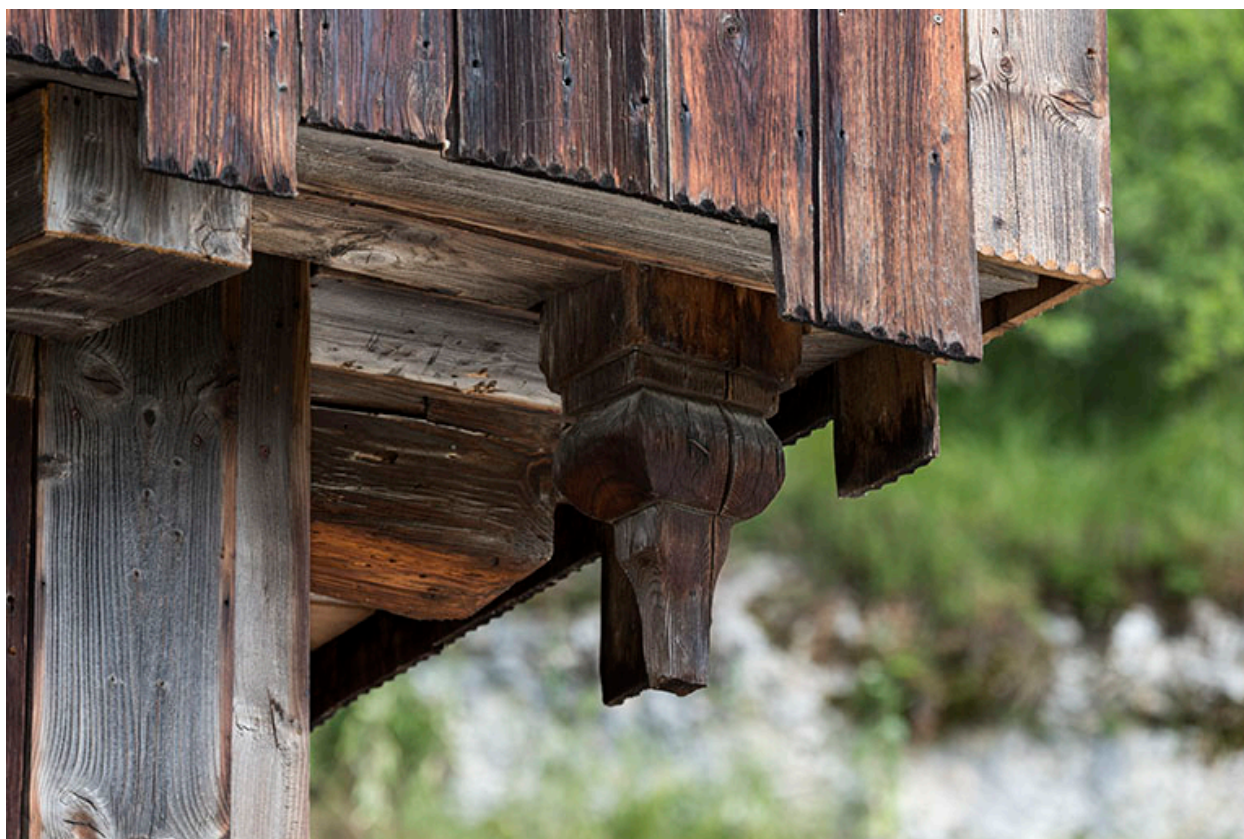
Motif décoratif sculpté.  
Phot. Sonia Dourlot  
IVR43\_20162501309NUC4A

Motif décoratif sculpté.

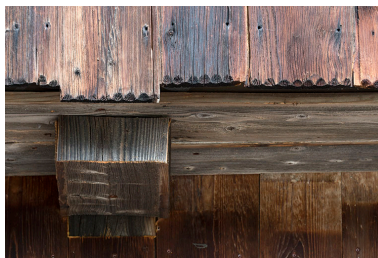
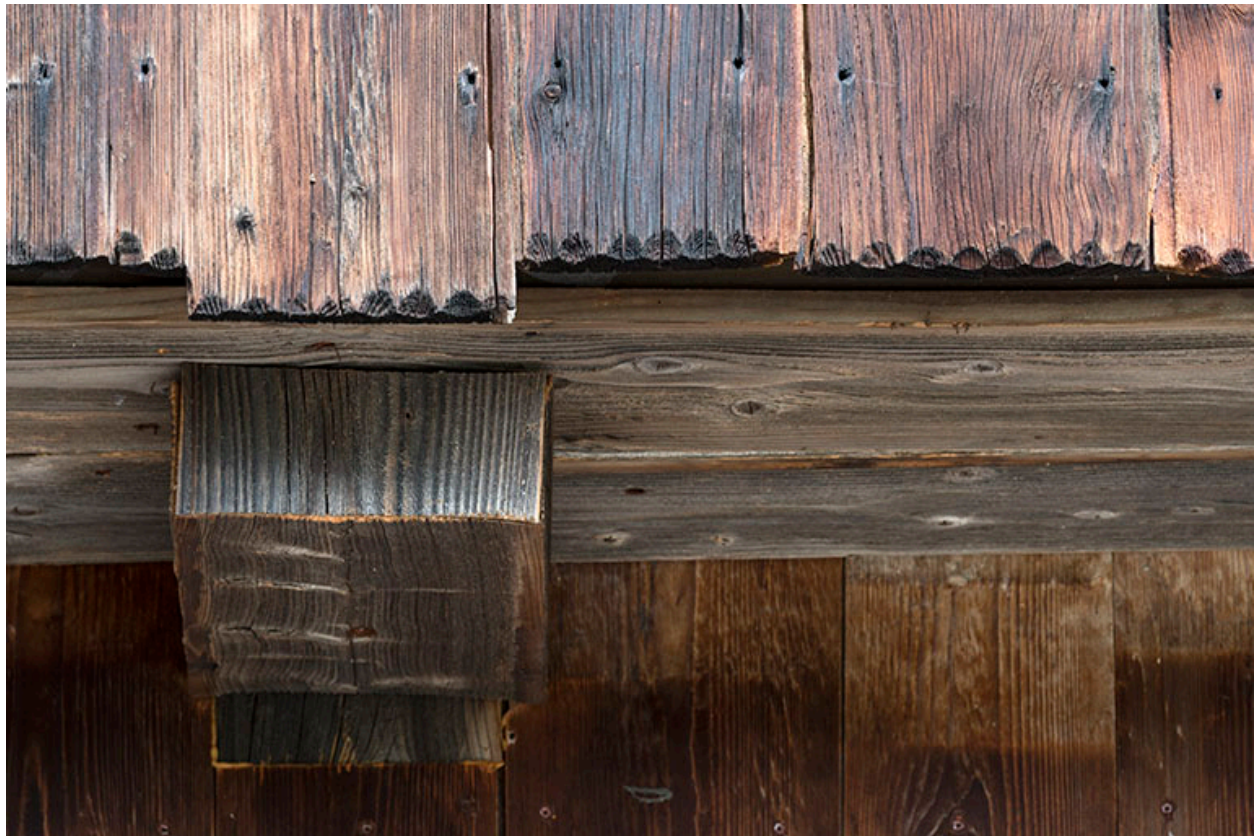
Extrémité des planches  
de la lambrichure.  
Phot. Sonia Dourlot  
IVR43\_20162501310NUC4A

Extrémité des planches de la lambrichure.

La ferme a des murs en moellons calcaires enduits (aux étages de soubassement) ou en pan de bois avec essentage de planches bouvetées (au-dessus). Elle compte deux étages de soubassement (occupant la moitié de la surface, le 2<sup>e</sup> consiste en deux caves voûtées, perpendiculaires à la rue et séparées par un four à pain ; le 1<sup>er</sup> abritait autrefois une cuisine et une étable), un rez-de-chaussée surélevé et un étage en surcroît, desservis par des escaliers dans-oeuvre droits en bois.

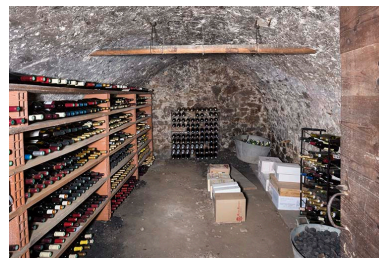
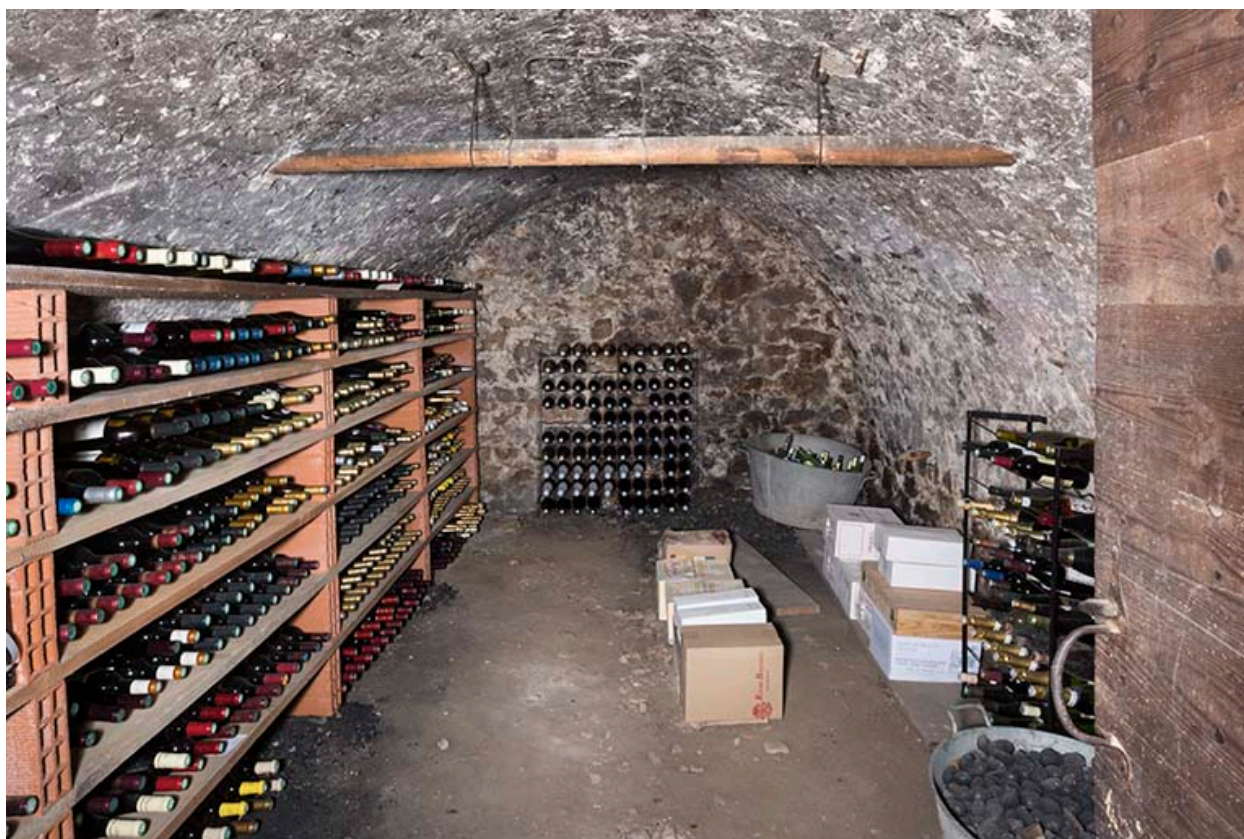
Deuxième étage de  
soubassement : cellier.  
Phot. Sonia Dourlot  
IVR43\_20162501313NUC4A

Deuxième étage de soubassement : cellier.

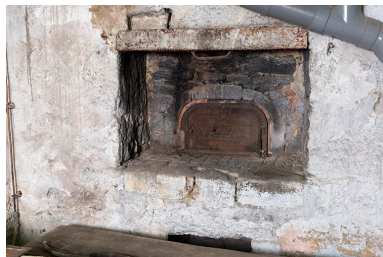
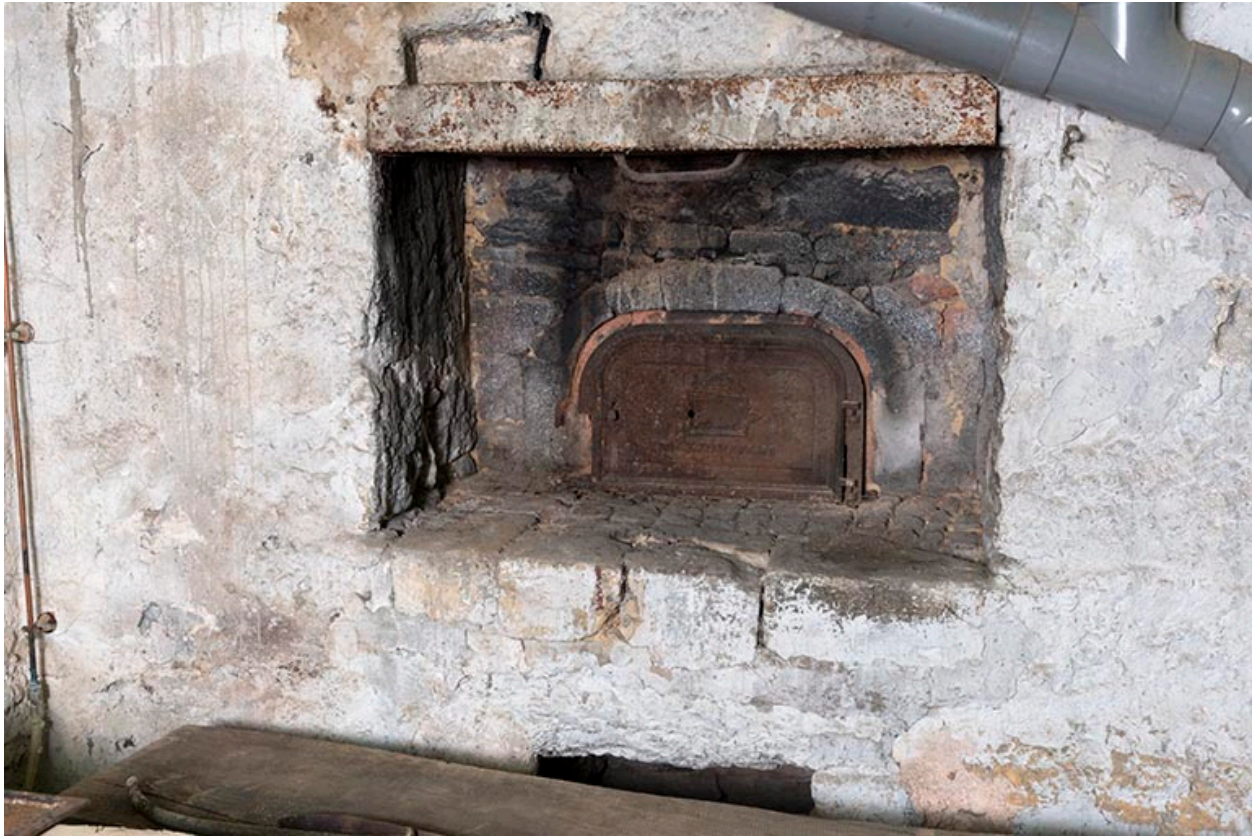
Deuxième étage de  
soubassement : four à pain.  
Phot. Sonia Dourlot  
IVR43\_20162501312NUC4A

Deuxième étage de soubassement : four à pain.

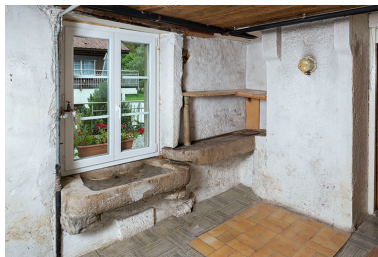
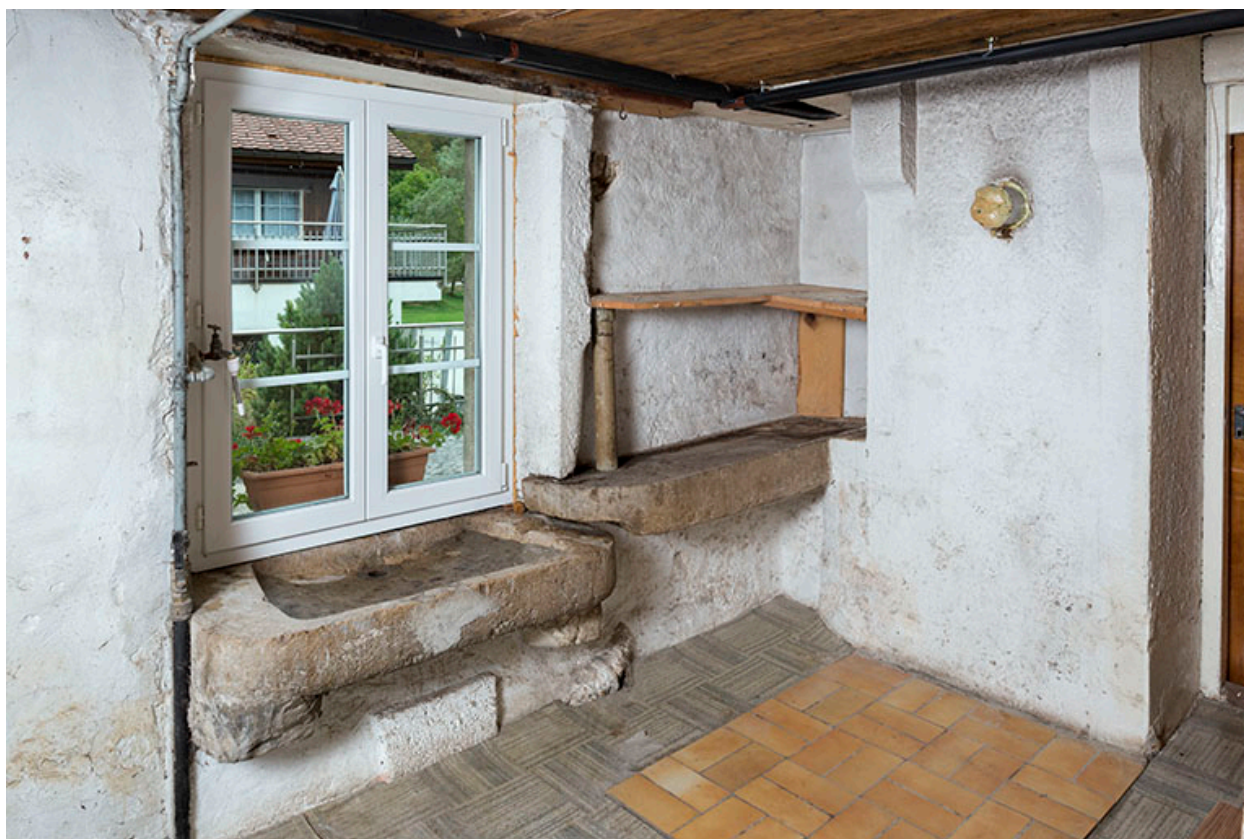
Premier étage de  
soubassement : ancien évier.  
Phot. Sonia Dourlot  
IVR43\_20162501314NUC4A

Premier étage de soubassement : ancien évier.

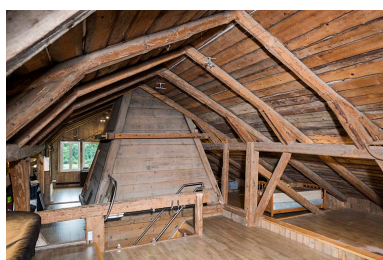
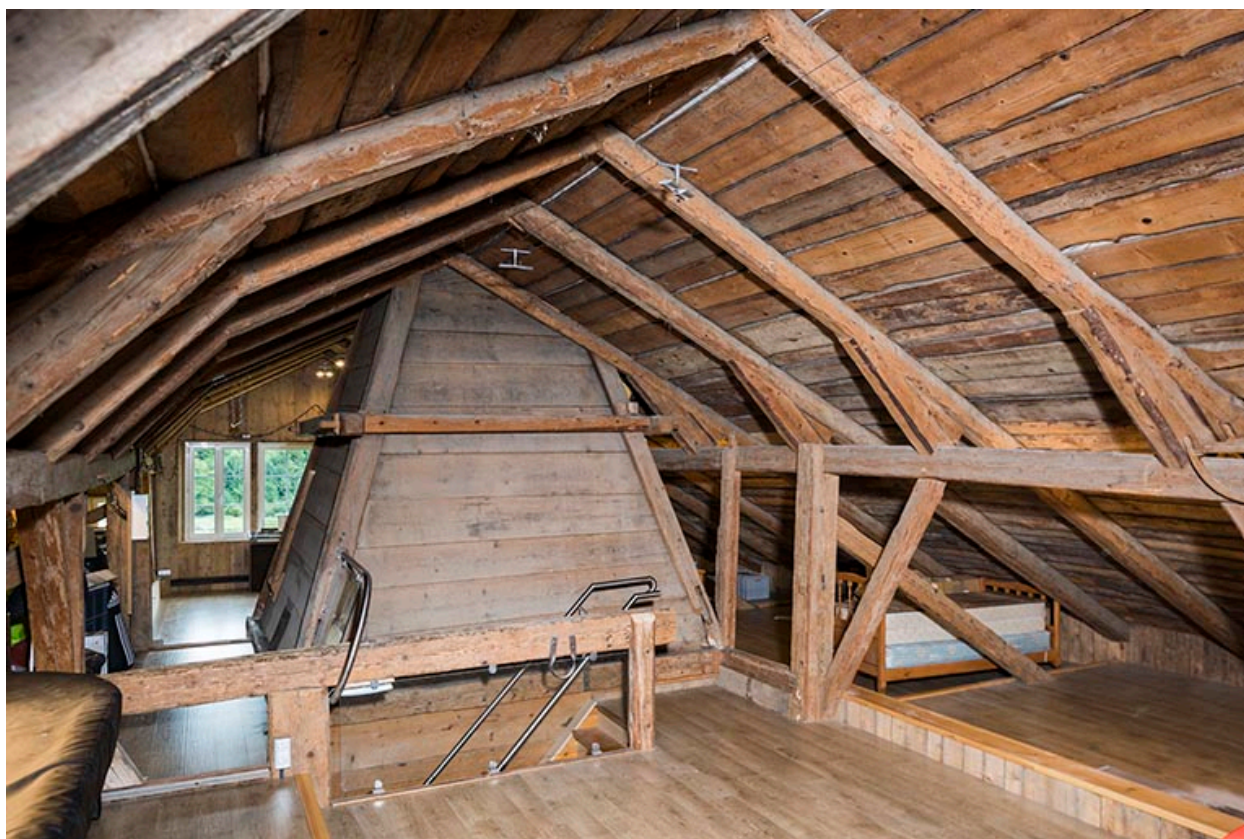
Etage en surcroît : charpente et tué.  
Phot. Sonia Dourlot  
IVR43\_20162501316NUC4A

Etage en surcroît : charpente et tué.
