Bourgogne-Franche-Comté, Doubs  
Villers-le-Lac  
19 rue du Lac

## ferme et atelier d'horlogerie puis de menuiserie Bourgeois

Numéro de dossier : IA25001544  
Date de l'enquête initiale : 2015  
Date(s) de rédaction : 2016  
Cadre de l'étude : patrimoine industriel patrimoine industriel du Doubs  
Degré d'étude : étudié

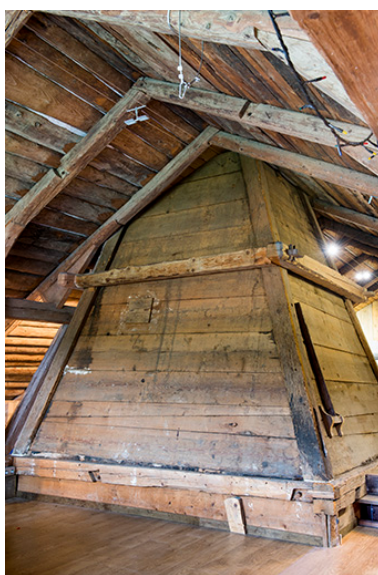
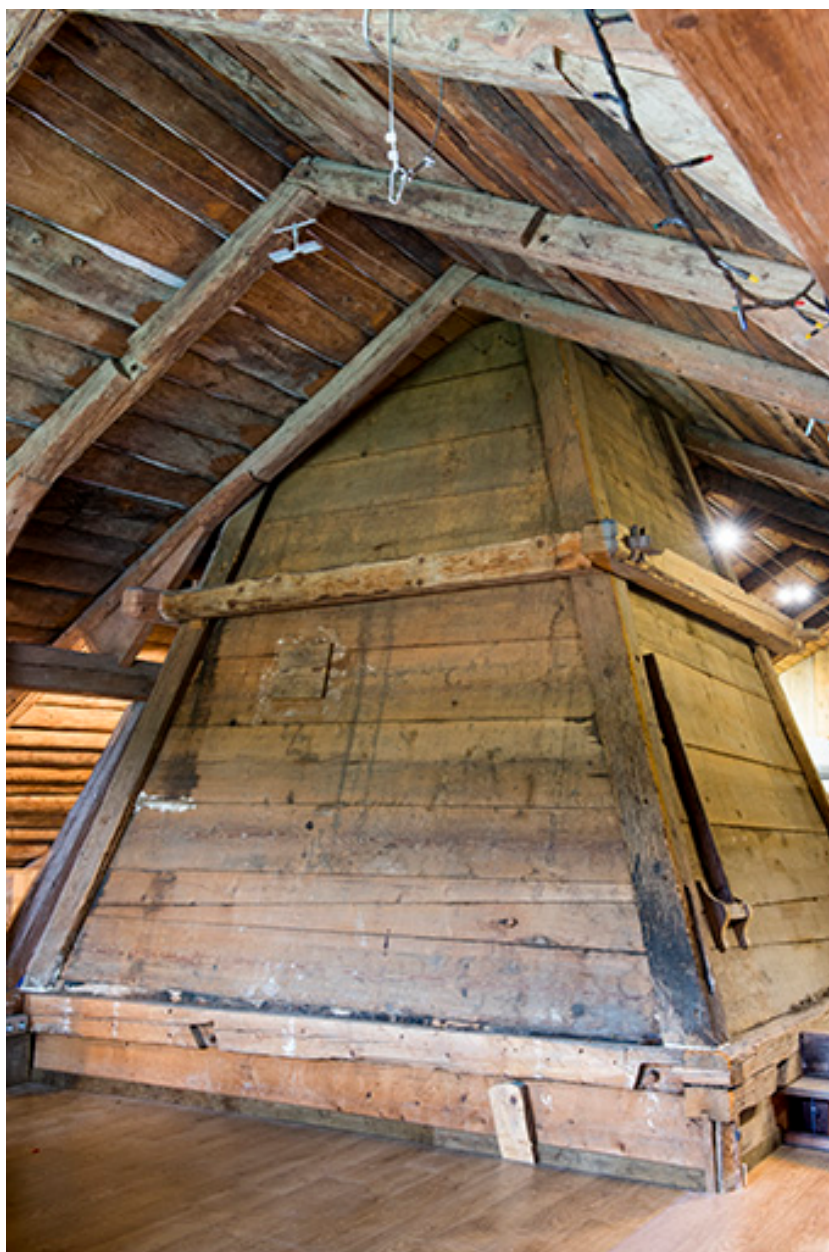
Etage en surcroît : tué.  
Phot. Sonia Dourlot  
IVR43\_20162501317NUC4A

Etage en surcroît : tué.
