Bourgogne-Franche-Comté, Doubs  
Besançon  
îlot Saint-Pierre  
11 rue Moncey

## maison d'architecte

Numéro de dossier : IA25000580  
Date de l'enquête initiale : 1996  
Date(s) de rédaction : 2009  
Cadre de l'étude : enquête thématique régionale demeures bisontines  
Degré d'étude : étudié

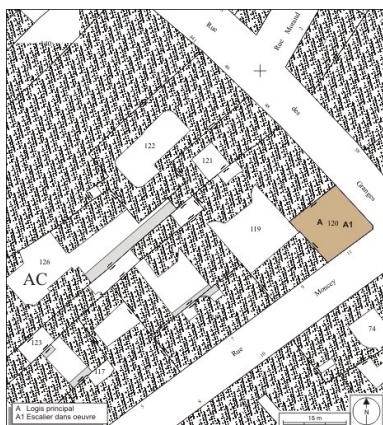
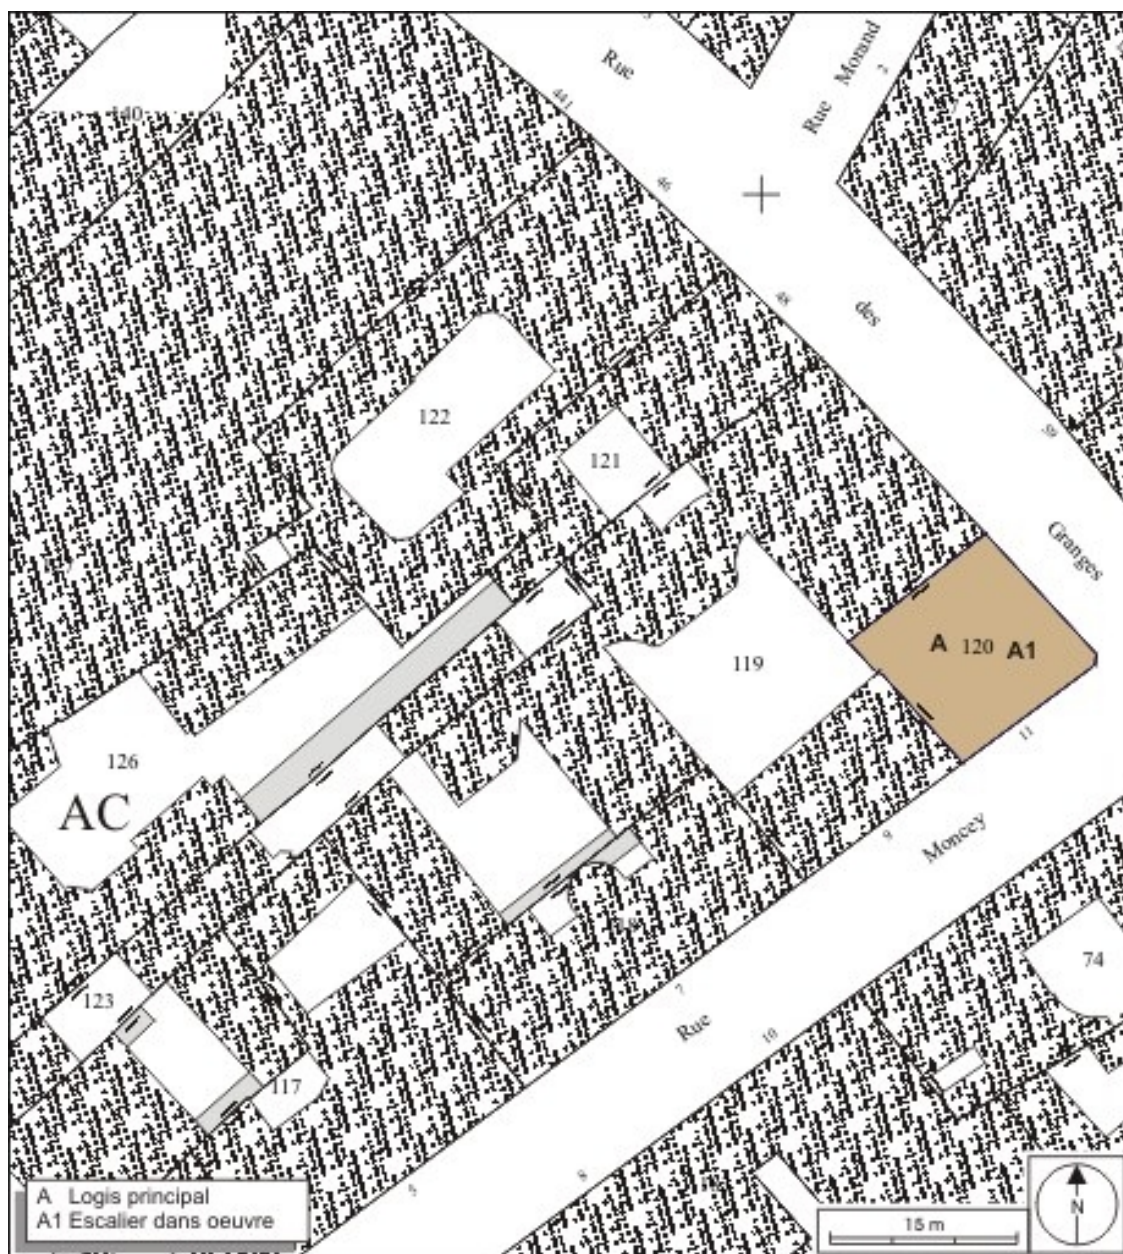
Plan masse et de situation. Extrait du plan cadastral, 1974, section AC.

Technique de relevé : reprise de fond ; Échelle : 1/500

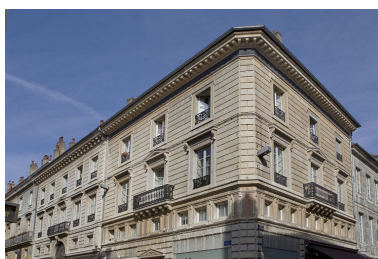
IVR43\_20102501277NUC2A

Vue d'ensemble, de trois quarts droit.

Vue d'ensemble, de trois quarts droit.

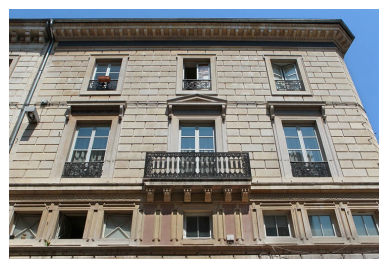
IVR43\_20102501278NUC2A

Vue de la façade antérieure à partir de l'entresol, de face.

Vue de la façade antérieure à partir de l'entresol, de face.

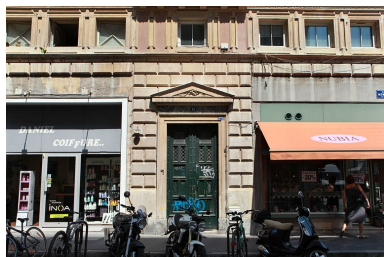
IVR43\_20102501279NUC2A

Façade antérieure : détail du rez-de-chaussée, de face.

Façade antérieure : détail du rez-de-chaussée, de face.

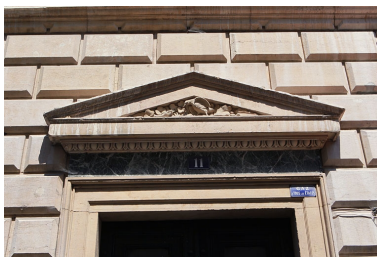
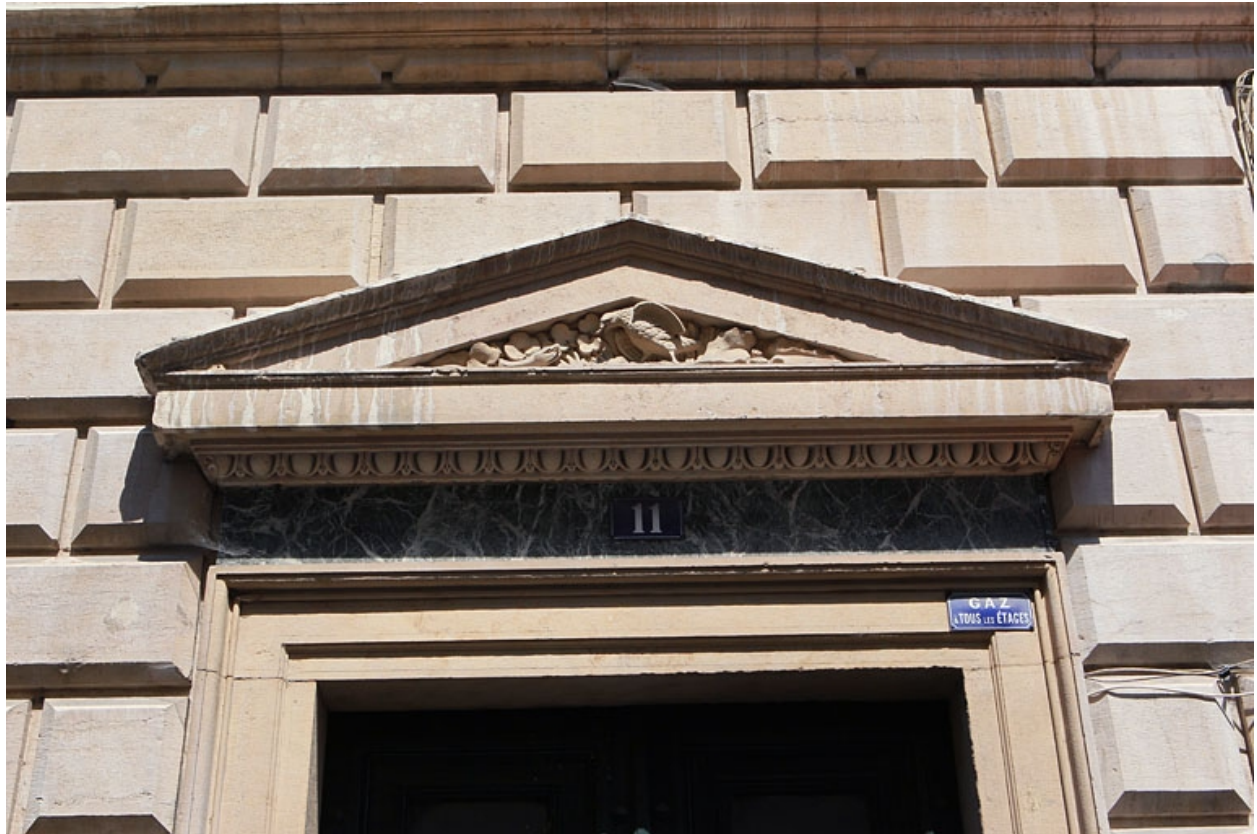
Façade antérieure : détail du fronton de la porte d'entrée.

Les deux façades sur rue sont ornées d'une frise de grecques au-dessus de l'entresol, les deux portes-fenêtres sont surmontées d'un fronton triangulaire, les deux seuils de balcon sont soutenus par des consoles, alternées avec des fleurons ; le fronton triangulaire au-dessus du couloir est décoré d'un oiseau et d'un serpent en bas-relief environnés de feuilles de trèfle et de nénuphar.

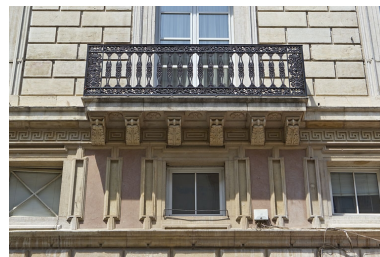
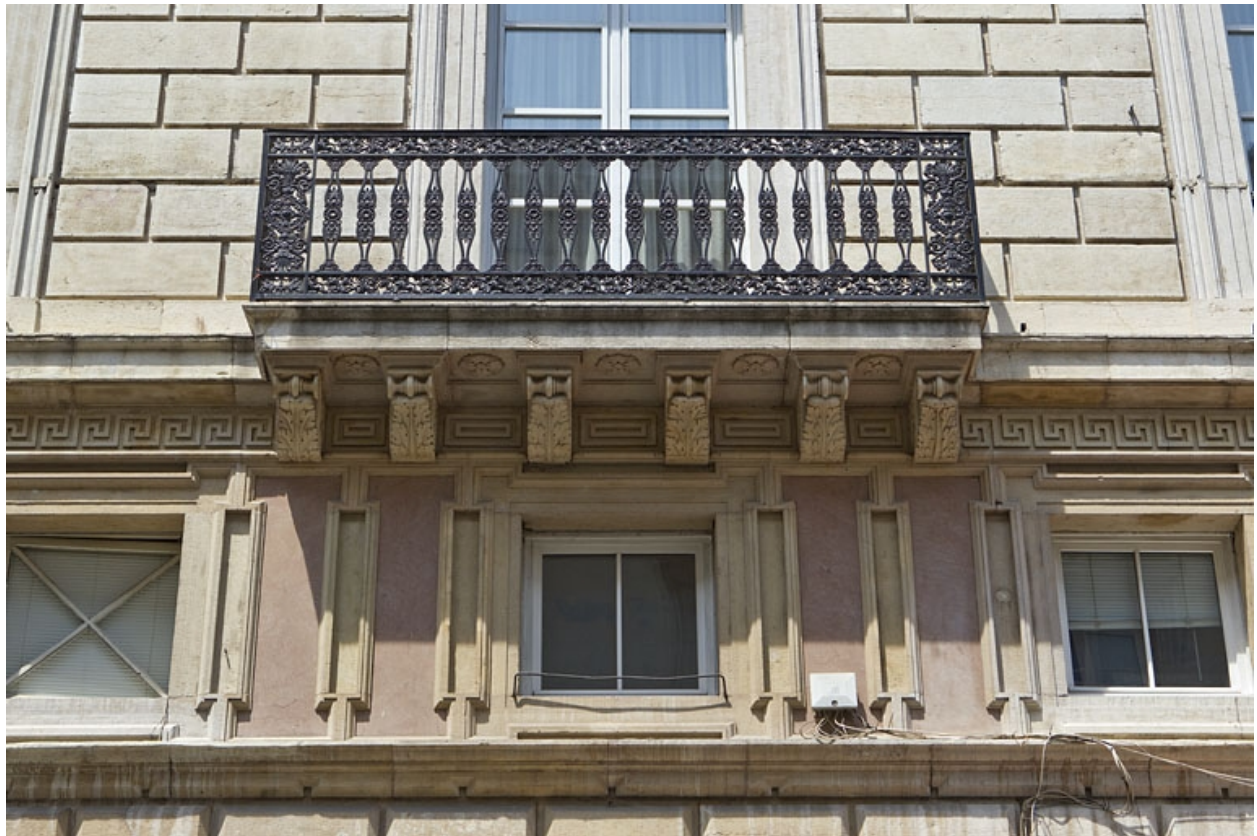
Façade antérieure : détail de l'entresol et du balcon.

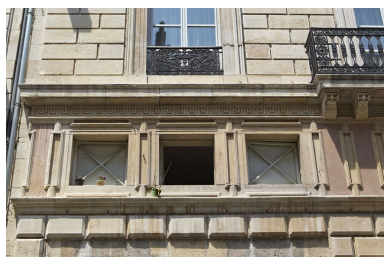
IVR43\_20102501281NUC2A

Façade antérieure : détail de l'entresol.

Façade antérieure : détail de l'entresol.

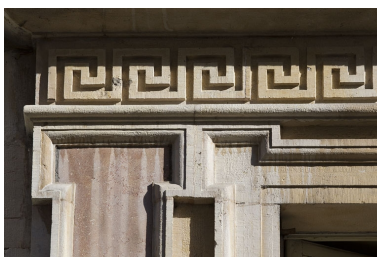
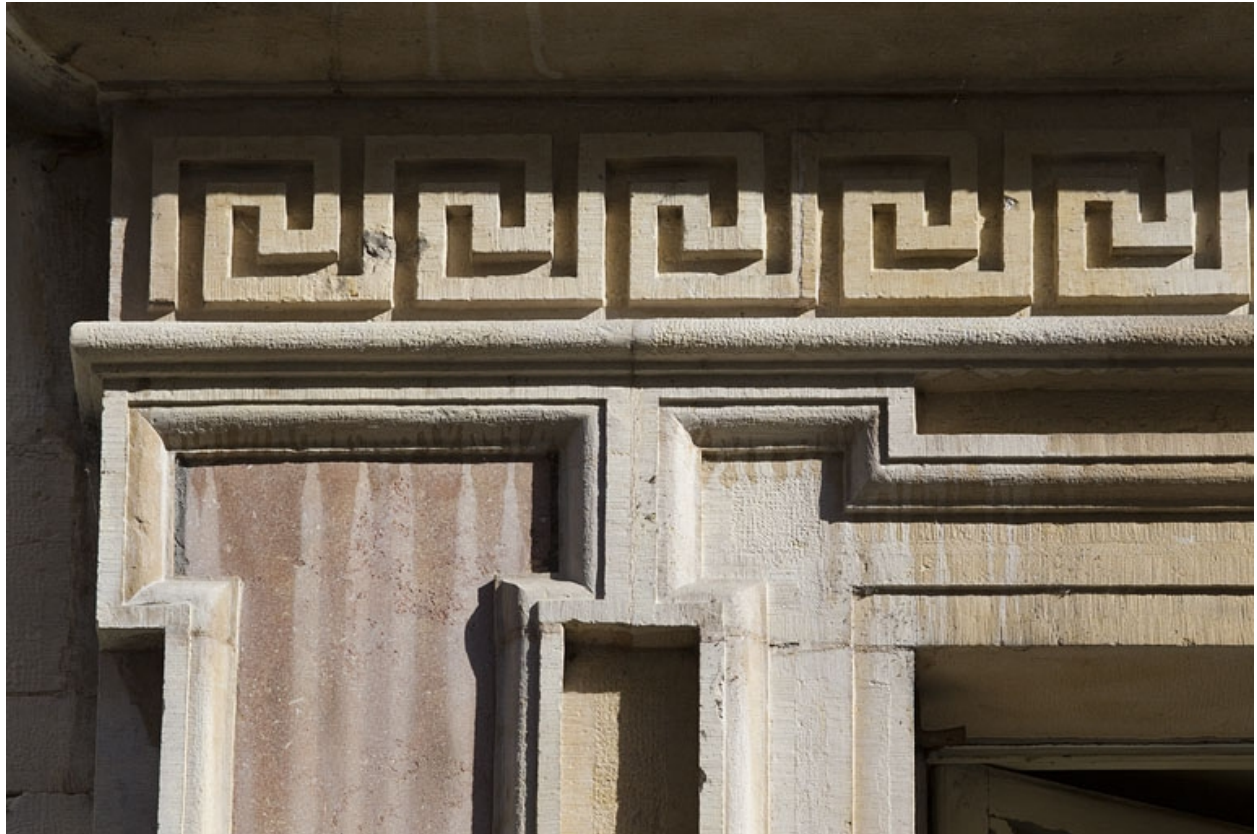
Façade antérieure : détail de la frise de grecques au-dessus de l'entresol.

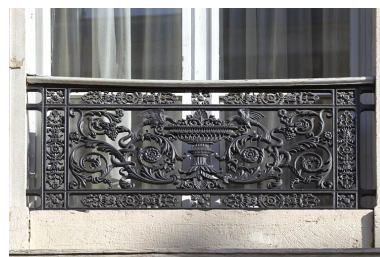
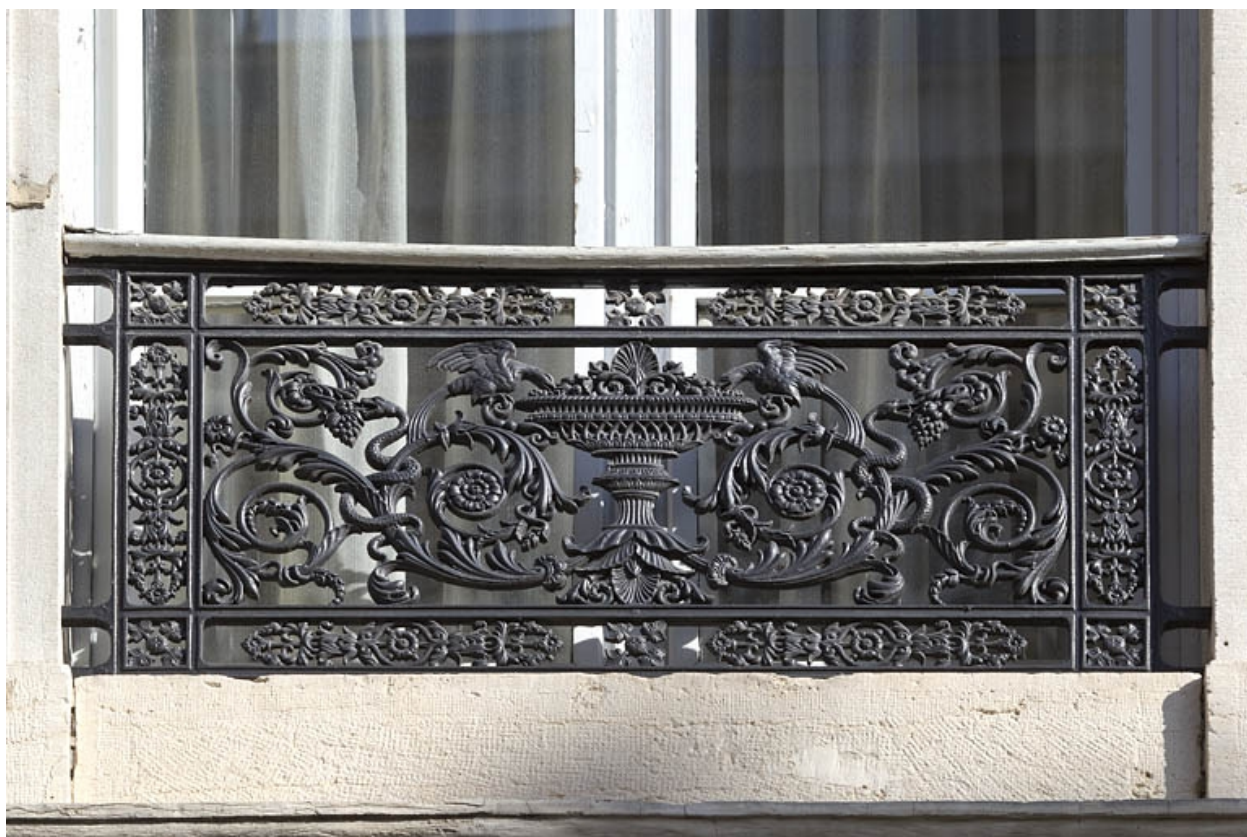
Façade antérieure, balcon : détail du décor du garde-corps.

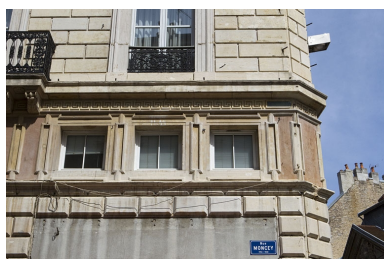
IVR43\_20102501288NUC2A

Façade antérieure, partie droite : détail de l'entresol.

Façade antérieure, partie droite : détail de l'entresol.

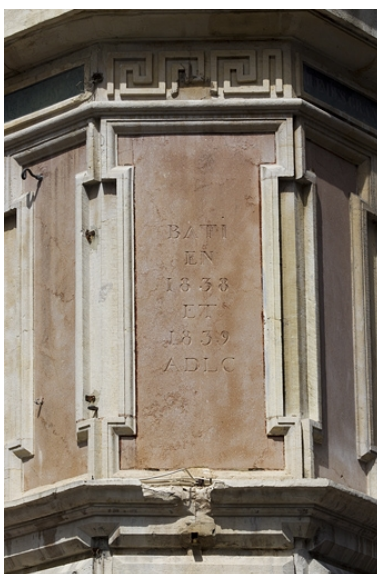
IVR43\_20102501289NUC2A

Angle du bâtiment : détail de l'inscription.

Angle du bâtiment : détail de l'inscription.

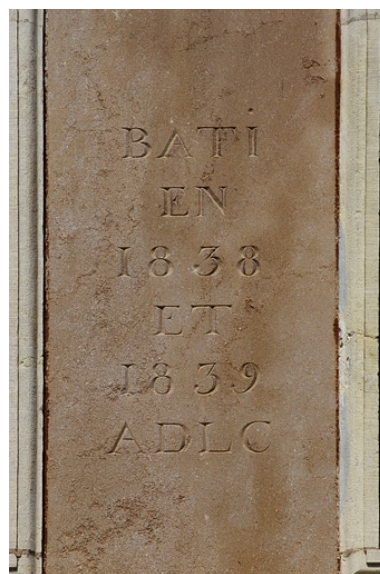
IVR43\_20102501290NUC2A

Angle du bâtiment : détail de l'inscription, vue rapprochée.

Angle du bâtiment : détail de l'inscription, vue rapprochée.

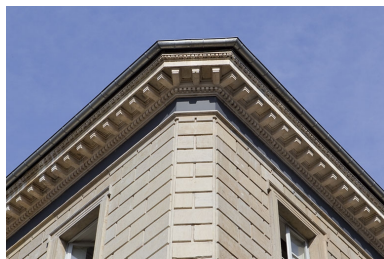
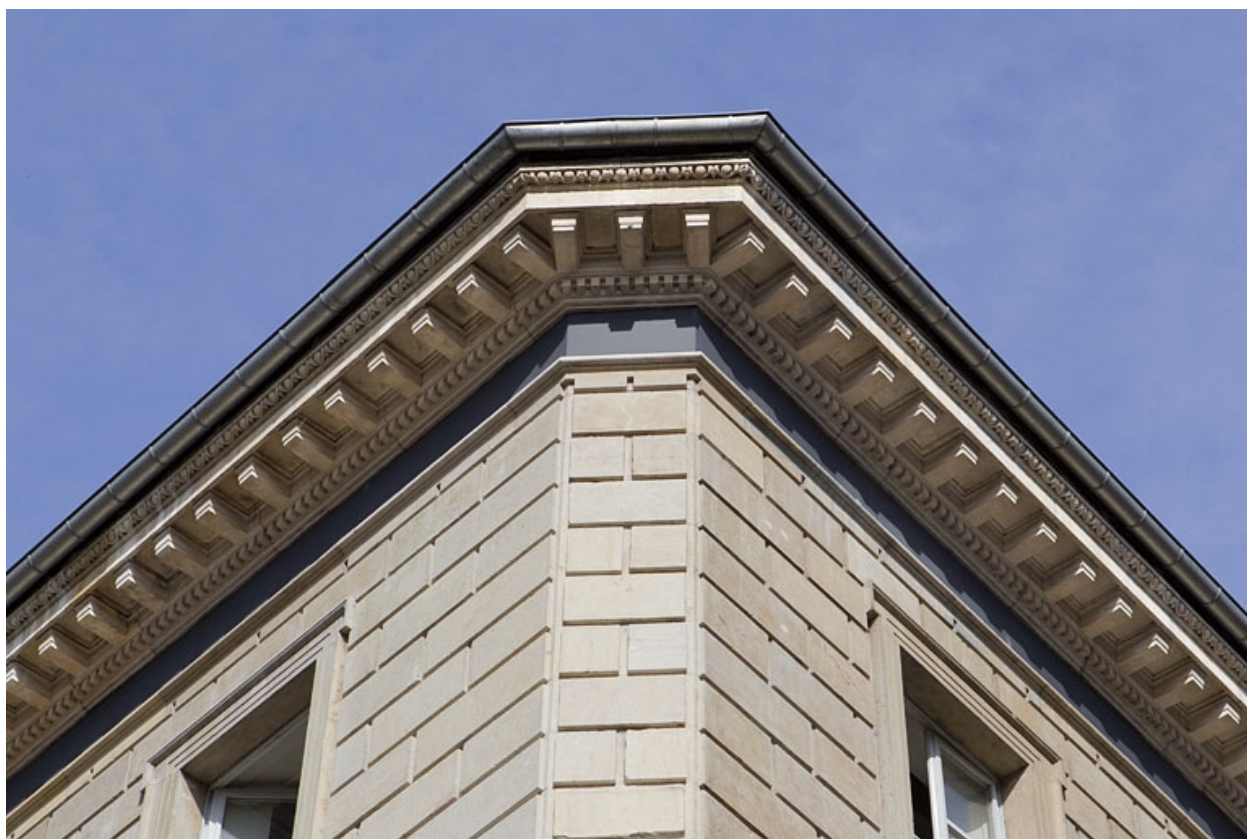
Détail de la corniche de  
toit à l'angle de l'édifice.

Détail de la corniche de toit à l'angle de l'édifice.

La maison avec une façade à refends continus, une corniche architecturée, un vocabulaire ornemental choisi, des touches de marbre soulignant certains détails architecturaux, est une sorte de manifeste du goût de l'architecte pour l'art classique.

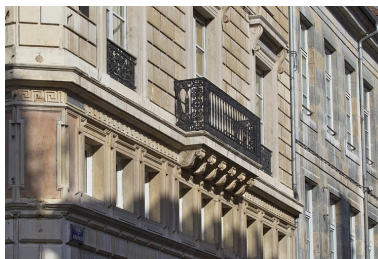
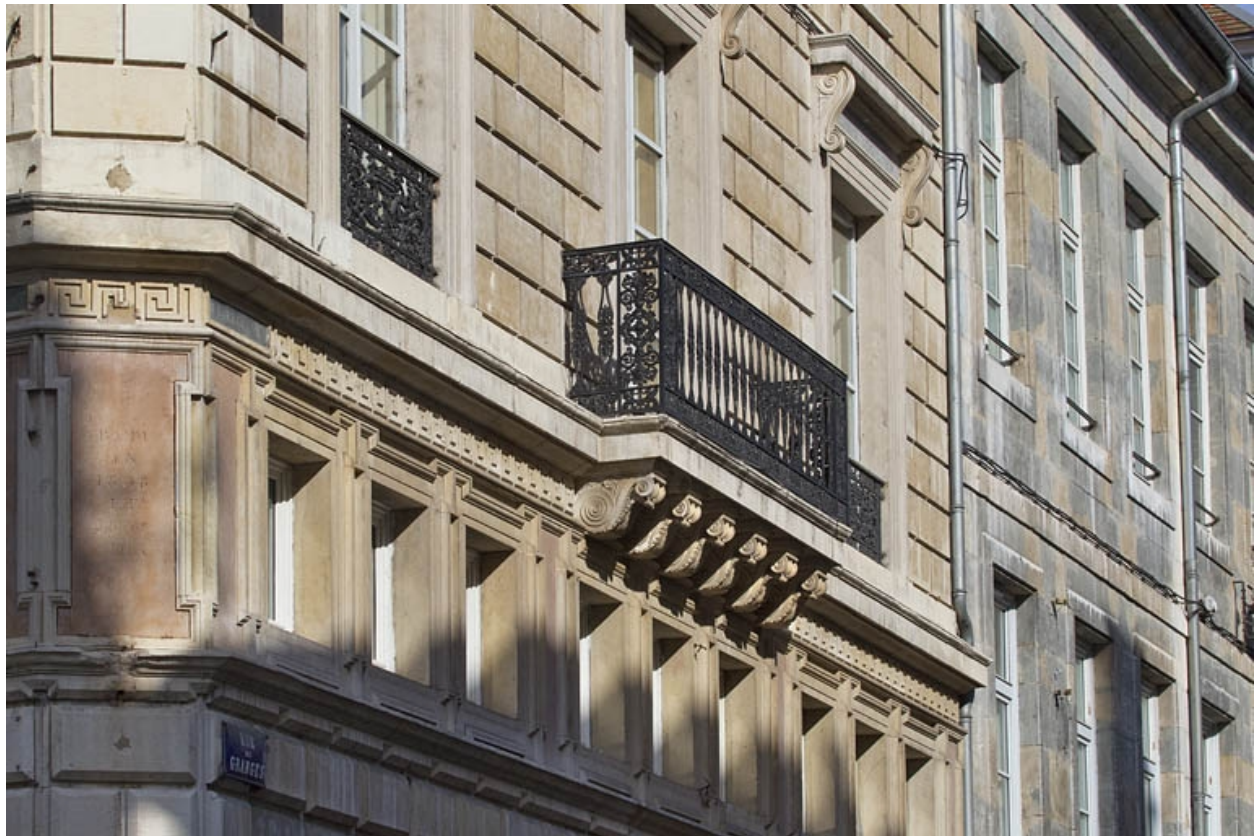
Façade latérale droite : détail  
de l'entresol et du balcon.

Façade latérale droite : détail de l'entresol et du balcon.

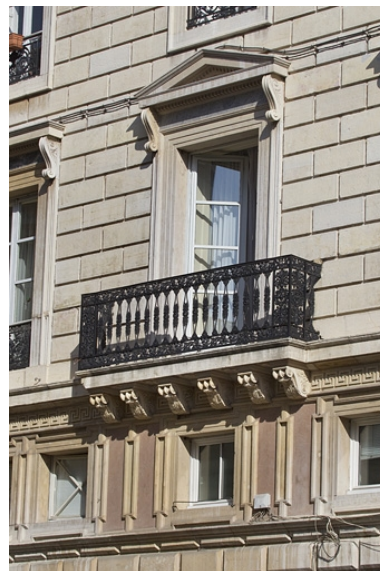
Façade latérale droite :  
détail du balcon.

Façade latérale droite : détail du balcon.

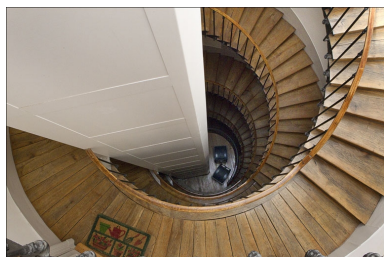
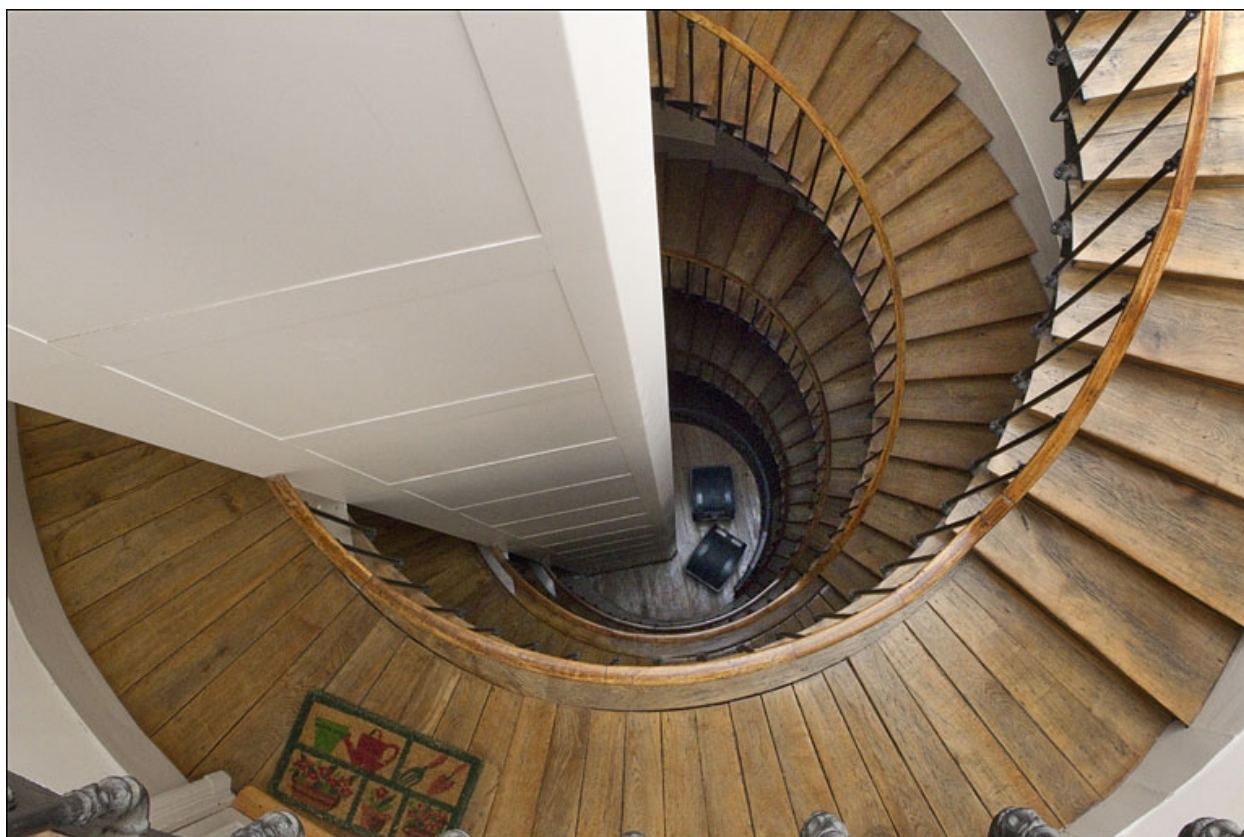
Intérieur : vue  
plongée de l'escalier.

Intérieur : vue plongeante de l'escalier.

Escaliers : escalier dans-oeuvre : escalier tournant à retours avec jour, escalier en charpente

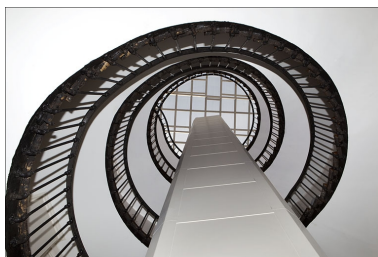
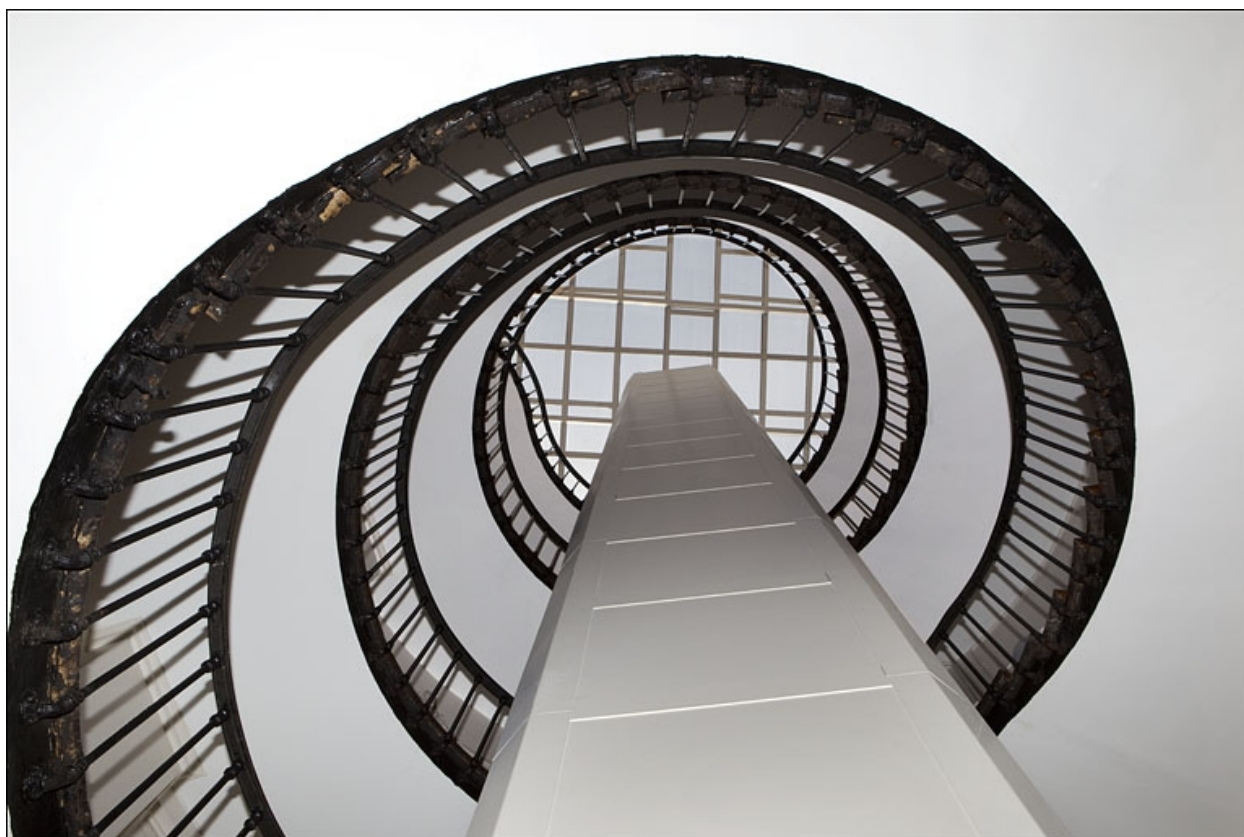
Intérieur, escalier :  
vue en contre-plongée.

Intérieur, escalier : vue en contre-plongée.

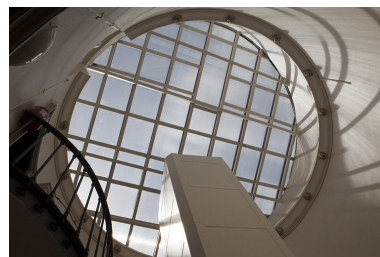
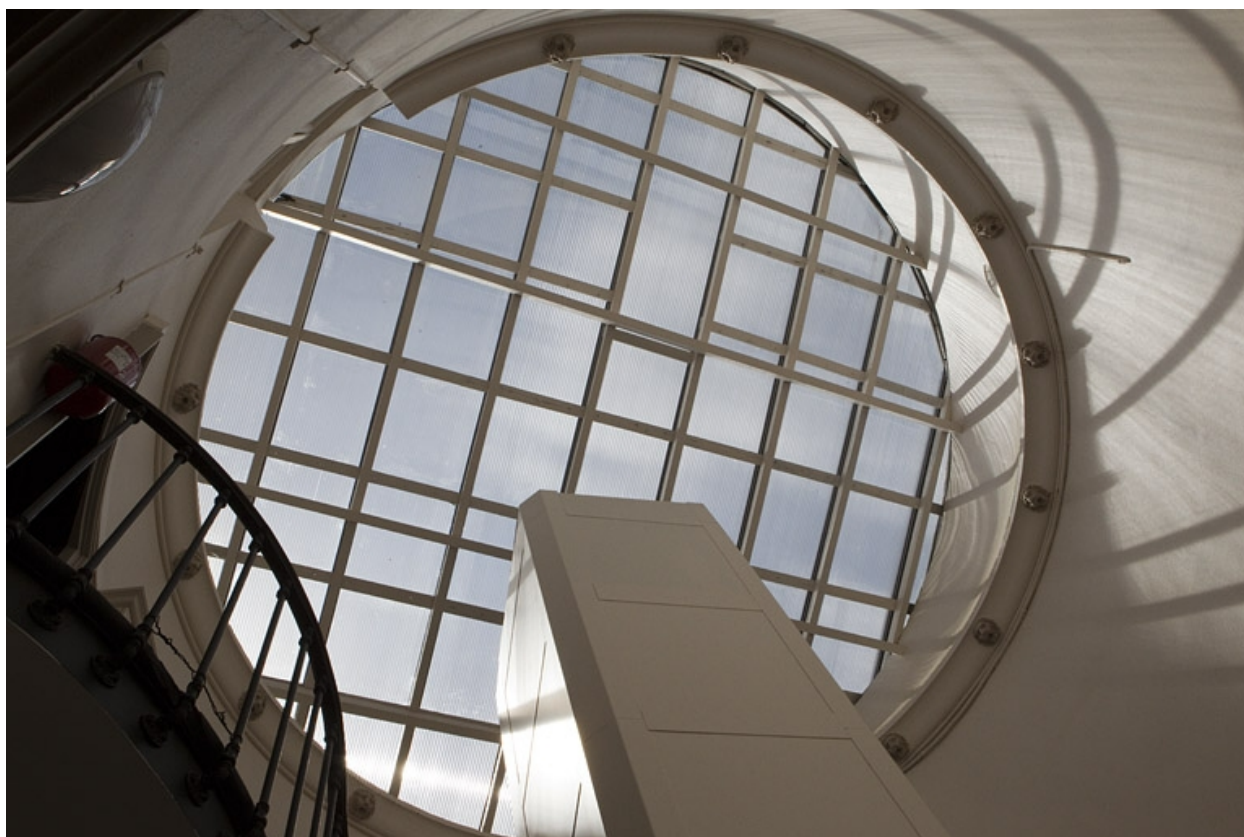
Intérieur : détail de la verrière  
éclairant la cage d'escalier.

Intérieur : détail de la verrière éclairant la cage d'escalier.

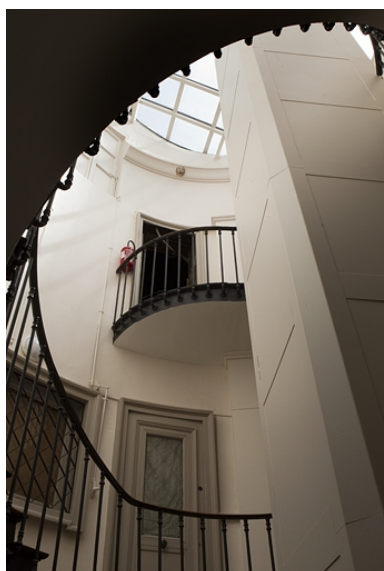
Intérieur : détail de la partie  
supérieure de l'escalier.

Intérieur : détail de la partie supérieure de l'escalier.

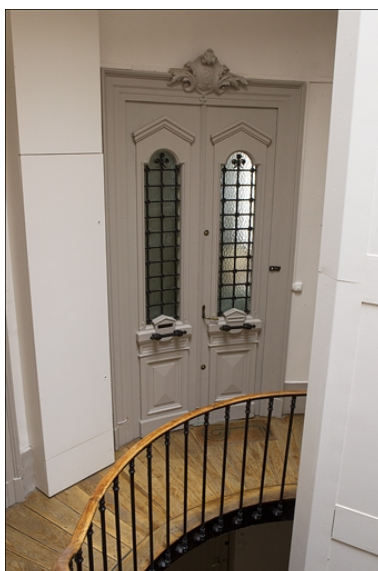
Intérieur : détail de la porte d'entrée  
de l'appartement du premier étage.

Intérieur : détail de la porte d'entrée de l'appartement du premier étage.
