Bourgogne-Franche-Comté, Haute-Saône  
Passavant-la-Rochère  
3 rue Brocherey

## ferme

Numéro de dossier : IA70000636  
Date de l'enquête initiale : 2015  
Date(s) de rédaction : 2015  
Cadre de l'étude : enquête thématique régionale val de Saône  
Degré d'étude : étudié

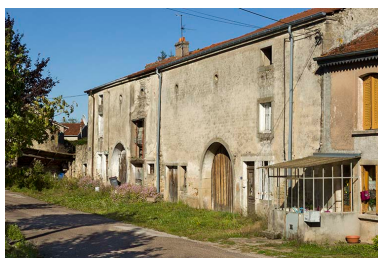
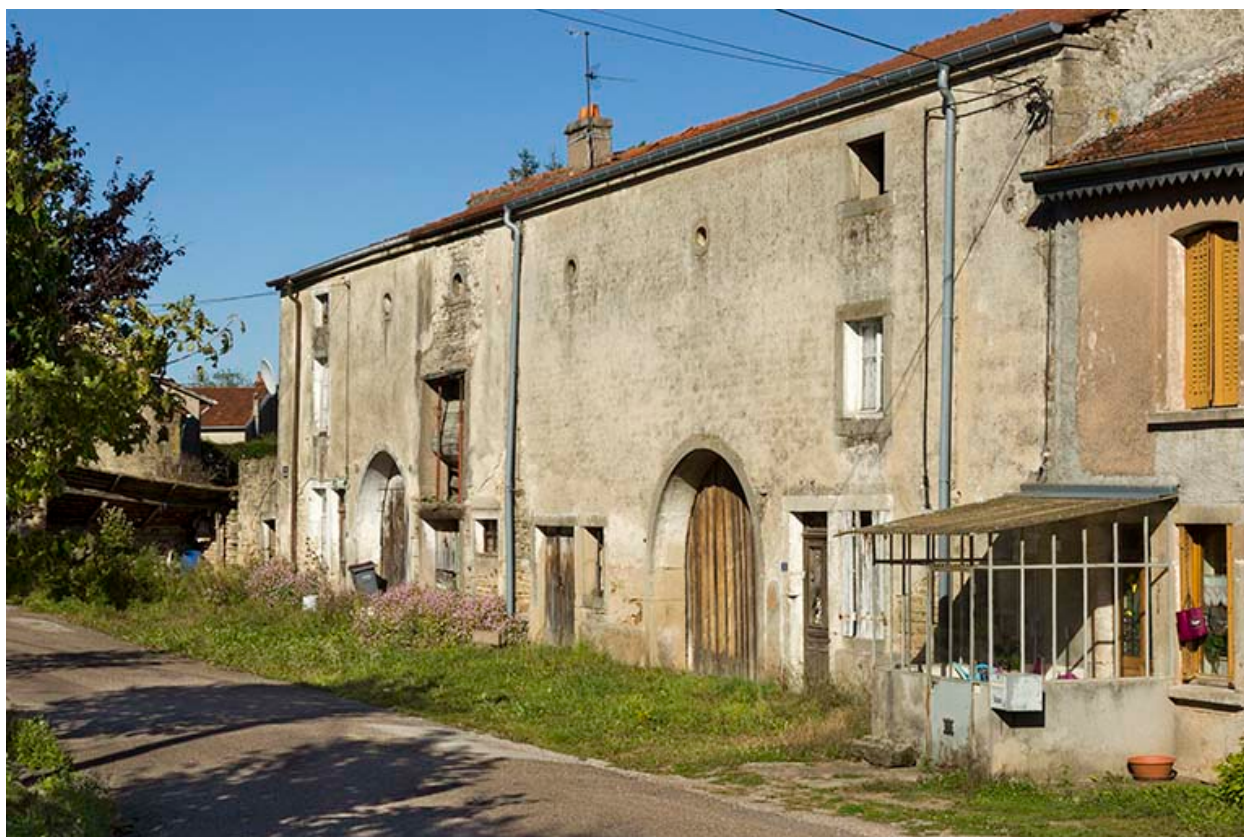
Façade antérieure.  
Phot. Sonia Dourlot  
IVR43\_20157000608NUC2A

Façade antérieure.

L'édifice dispose des caractéristiques de la ferme bloc à trois travées. En effet, la façade principale présente trois ouvertures : la première permettant d'accéder à la partie habitation, la seconde correspondant à la porte charretière et la dernière correspondant à la porte de l'étable-écurie. Le gros œuvre se compose de moellons de calcaire recouverts d'un enduit. Les ouvertures ont des jambages et des linteaux en pierre de taille. Le toit est à pignon couvert en tuiles mécaniques. La partie habitation, au rez-de-chaussée se compose d'une cuisine (une pierre d'évier est placée sous l'ouverture) avec cheminée ouverte et d'une salle à manger (qui peut aussi servir de seconde chambre) avec un poêle. L'étage carré abrite la chambre. La partie agricole au rez-de-chaussée dispose d'une grange et d'une étable avec un sol pavé qui a conservé ses auge. Un étage de comble éclairé par trois baies, est aménagé sur l'ensemble du bâti.

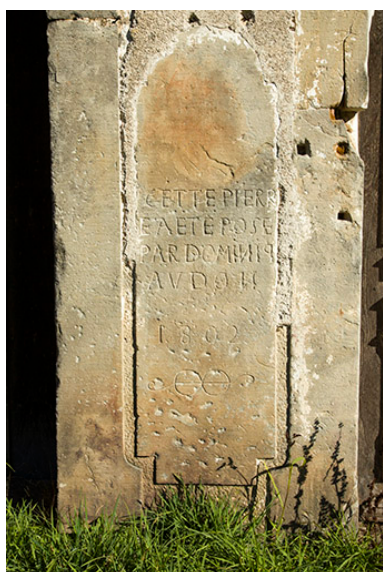
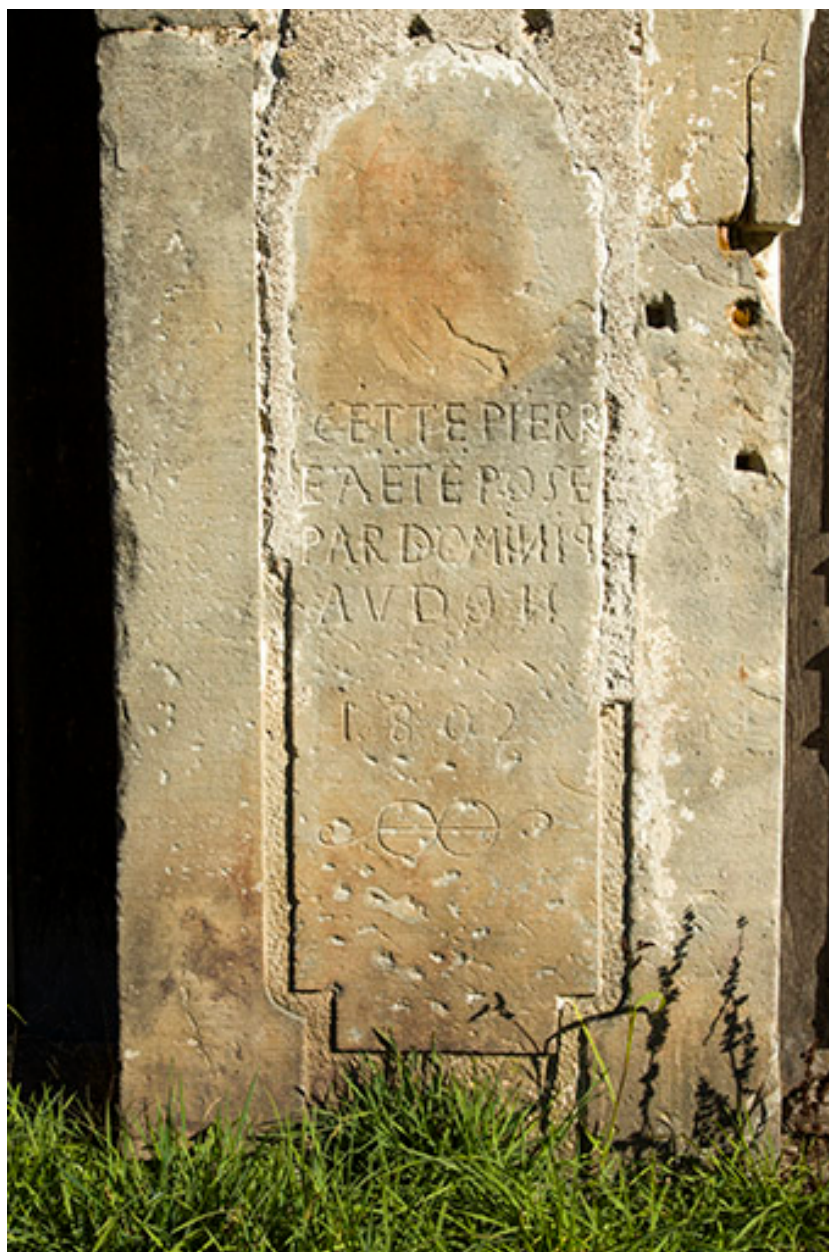
Pierre gravée, ferme  
de Dominique Audon.  
Phot. Sonia Dourlot  
IVR43\_20157000610NUC2A

Pierre gravée, ferme de Dominique Audon.

La ferme est comprise dans un alignement de deux fermes. Elle est construite en 1802 comme l'indique le cartouche gravé dans une pierre à proximité de la porte d'entrée : "cette pierre a été posée par Dominique Audon an 1802" ; une plaque de cheminée de la maison porte la date de 1807. Enfin, le cadastre napoléonien de 1823 montre l'existence d'un bâti sur le parcellaire.

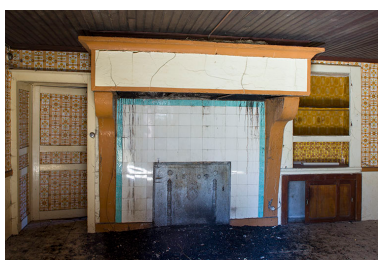
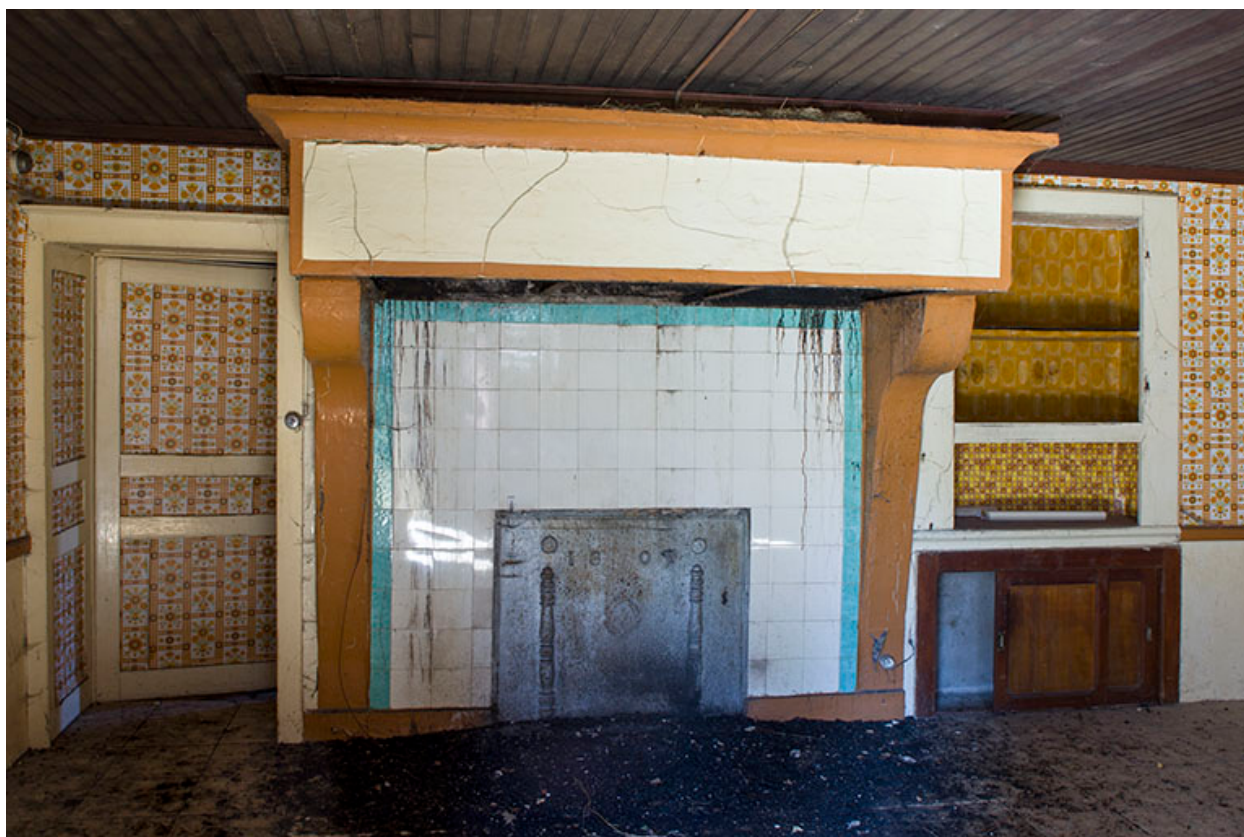
La cheminée et sa plaque.  
Phot. Sonia Dourlot  
IVR43\_20157000611NUC2A

La cheminée et sa plaque.

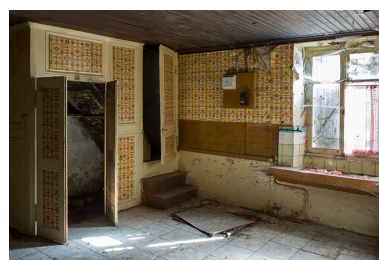
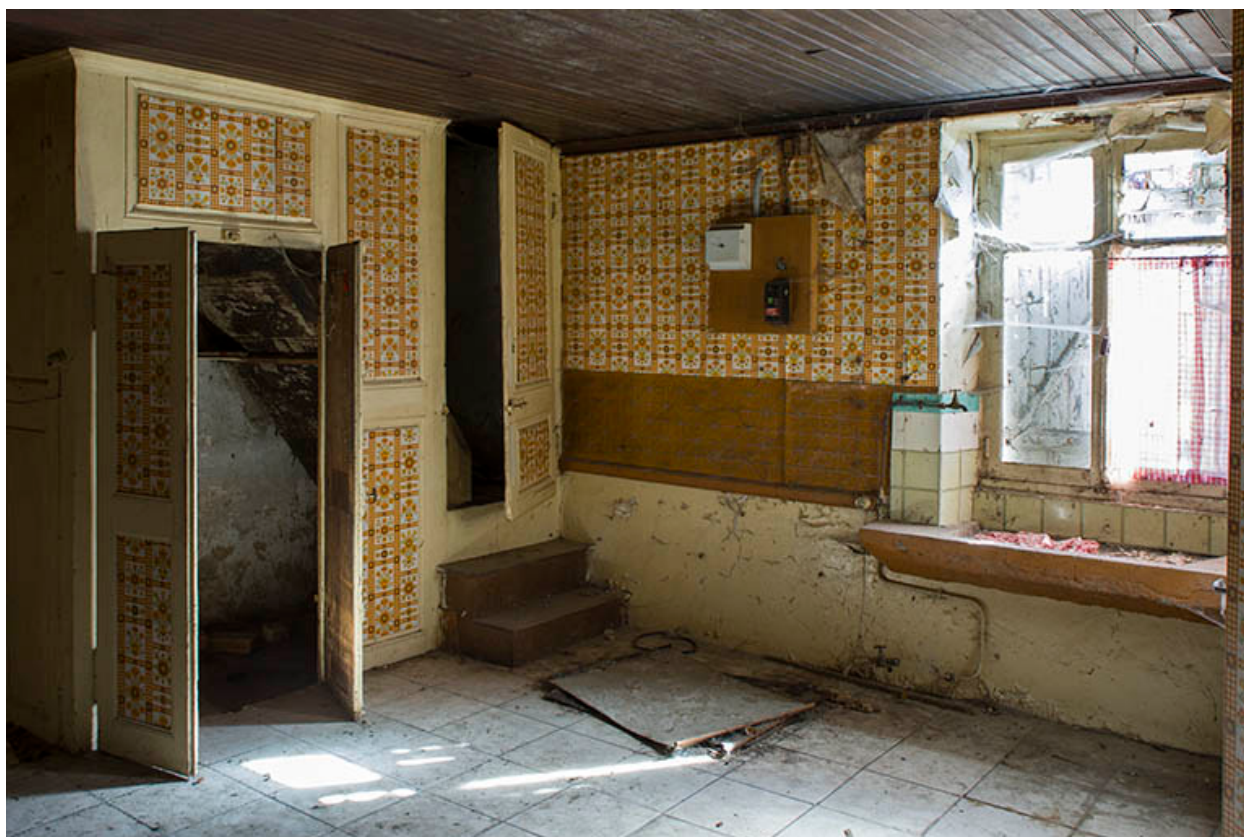
Vue générale de la cuisine, avec la  
pierre d'évier sous la baie et l'escalier.  
Phot. Sonia Dourlot  
IVR43\_20157000612NUC2A

Vue générale de la cuisine, avec la pierre d'évier sous la baie et l'escalier.

Escaliers : escalier intérieur : escalier en équerre

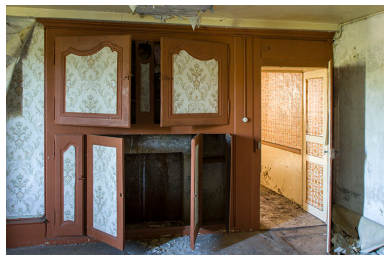
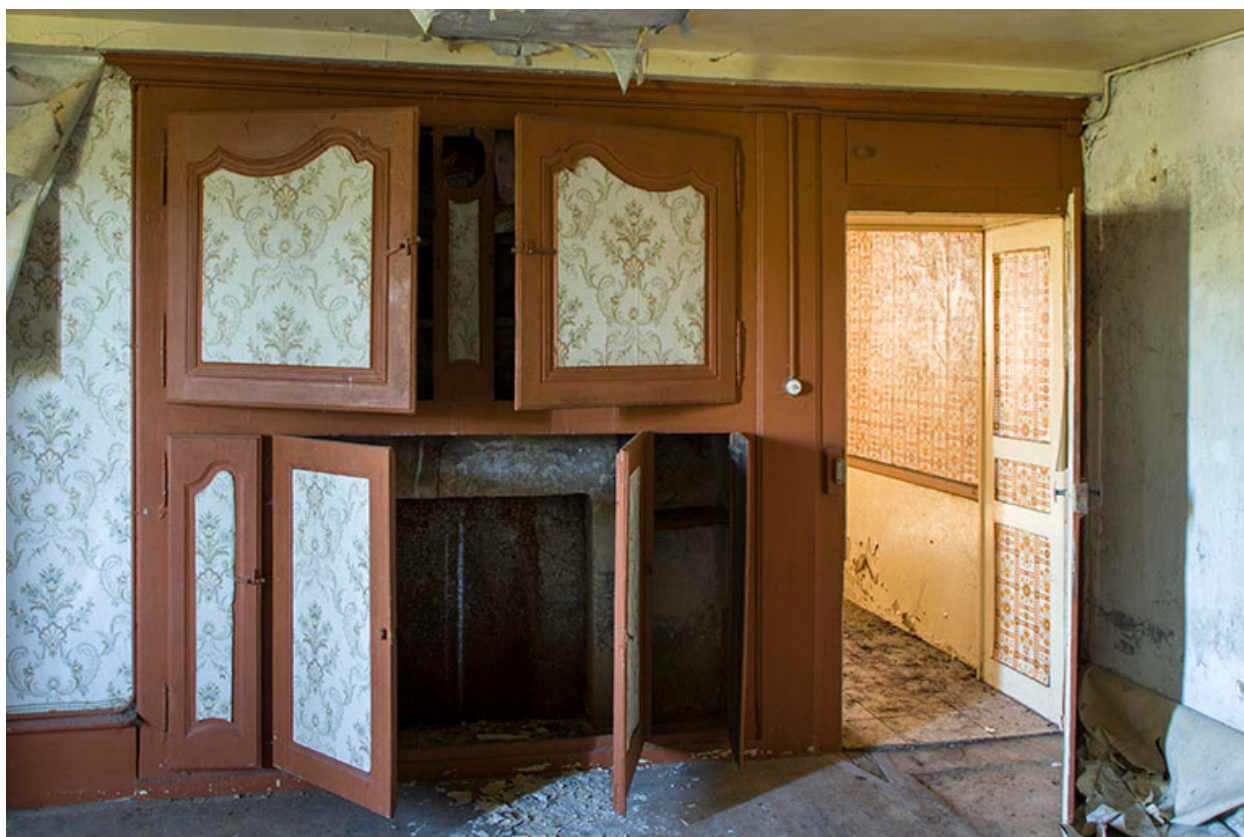
Boiseries des portes du  
placard avec le poêle.  
Phot. Sonia Dourlot  
IVR43\_20157000613NUC2A

Boiseries des portes du placard avec le poêle.

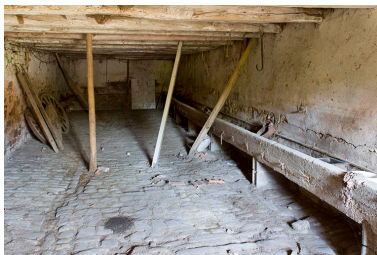
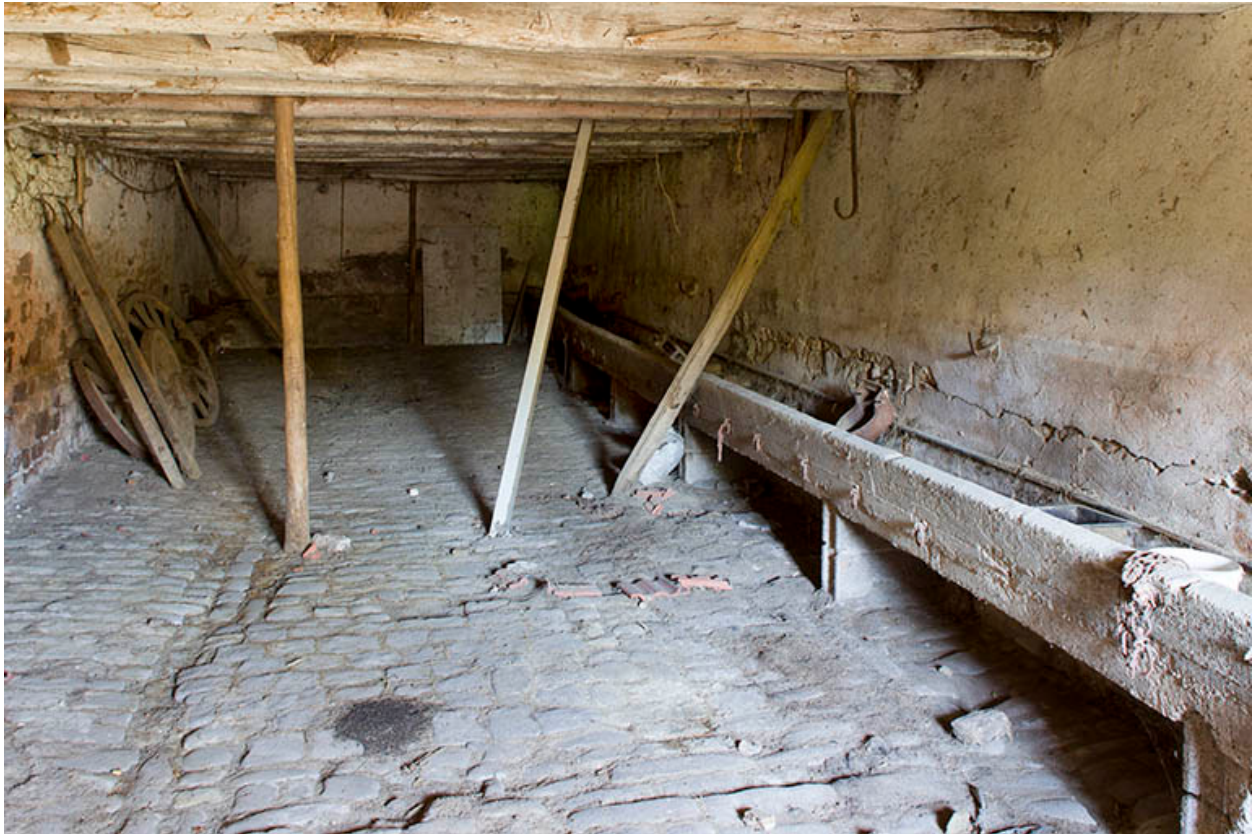
L'étable.  
Phot. Sonia Dourlot  
IVR43\_20157000614NUC2A

L'étable.

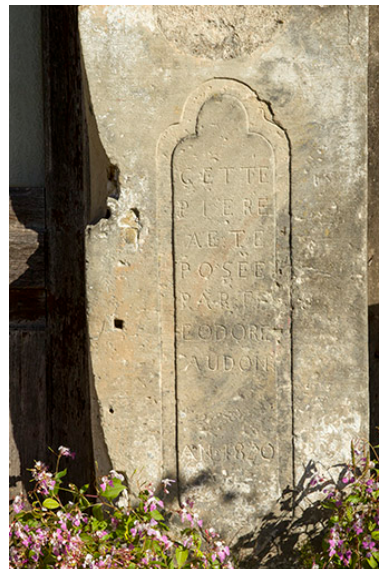
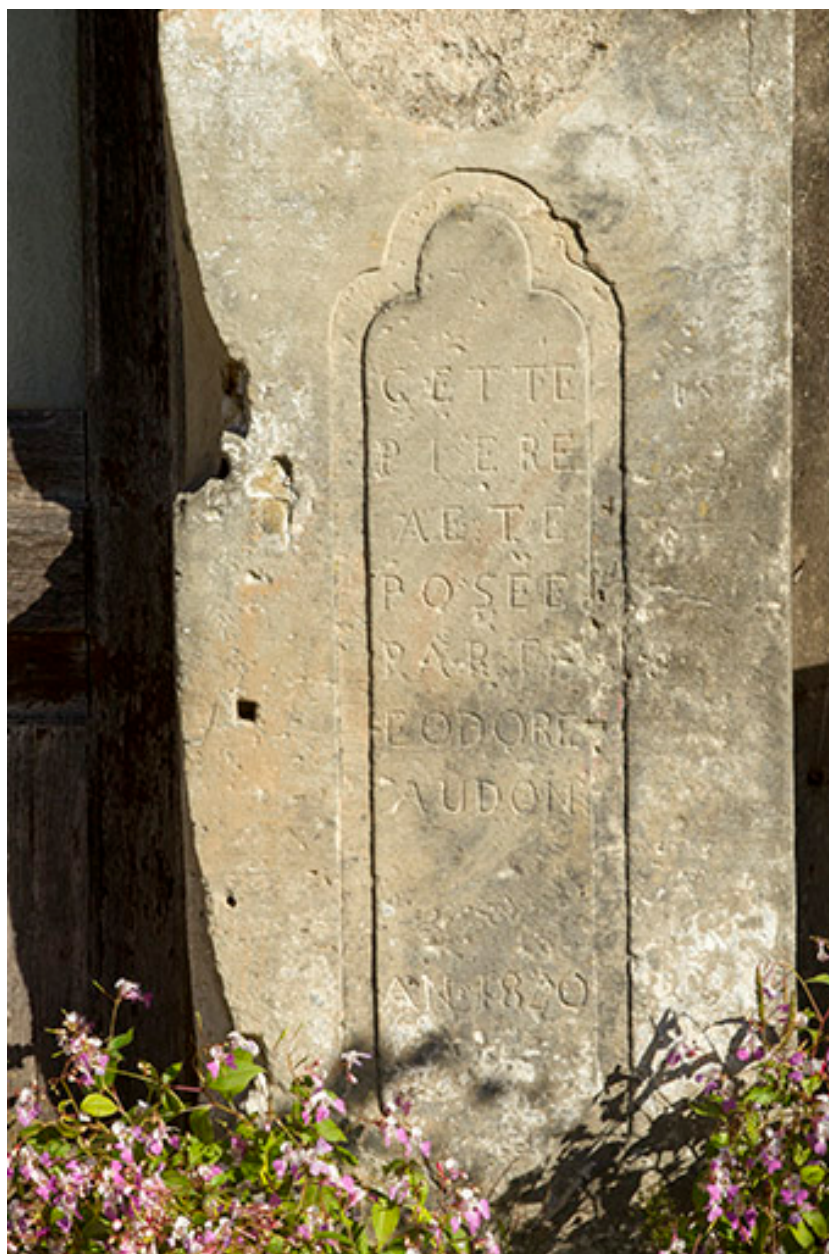
Pierre gravée de la ferme  
de Théodore Audon.  
Phot. Sonia Dourlot  
IVR43\_20157000607NUC2A

Pierre gravée de la ferme de Théodore Audon.

La seconde ferme est une construction postérieure. Elle dispose d'un cartouche similaire au niveau de l'entrée avec l'inscription suivante : "Cette pierre a été posée par Théodore Audon en An 1840". Il faut y voir probablement une relation familiale quant la fondation de cette seconde ferme. La filiation est sûrement celle d'un père et de son fils.

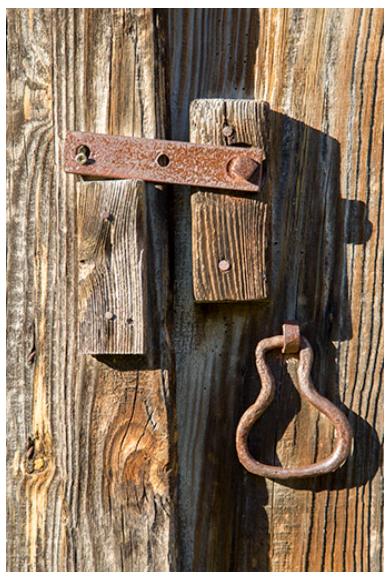
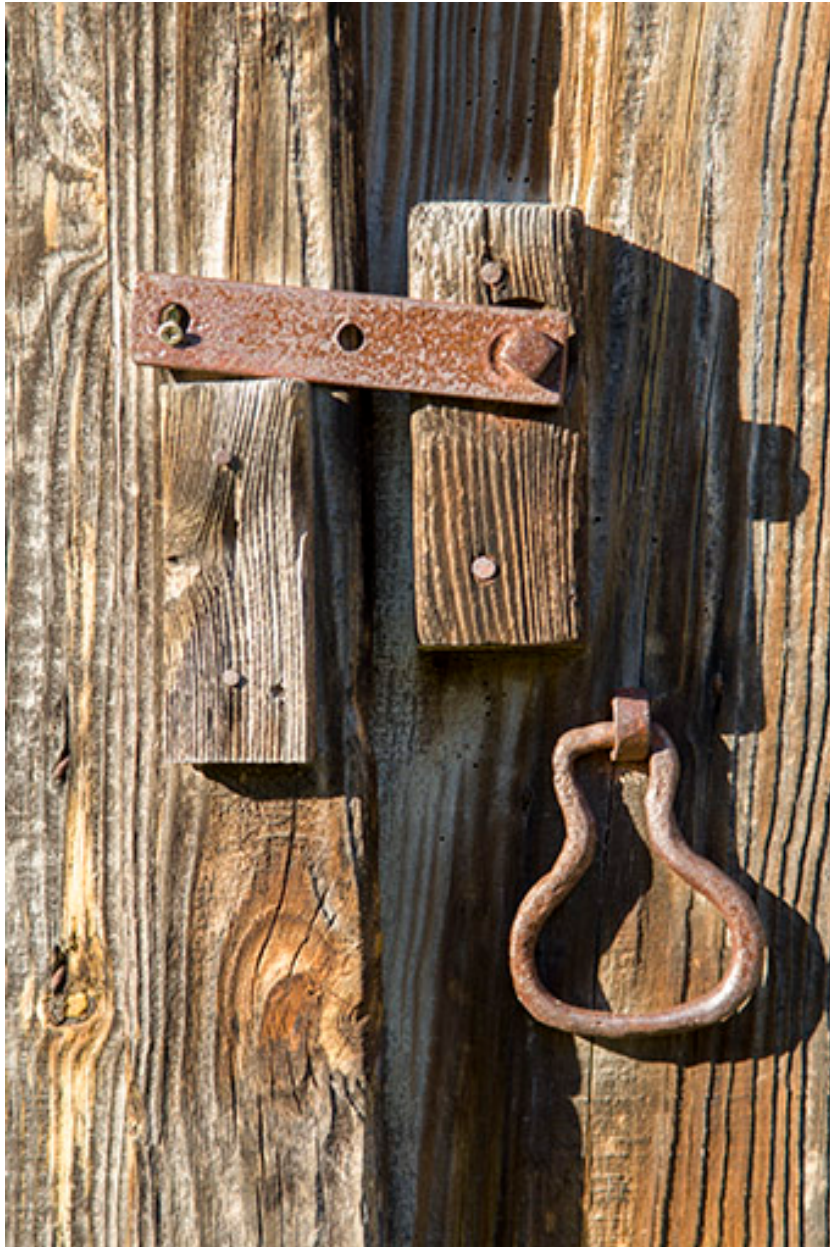
Détail d'une fermeture.  
Phot. Sonia Dourlot  
IVR43\_20157000615NUC2A

Détail d'une fermeture.
