Bourgogne-Franche-Comté, Haute-Saône  
Aisey-et-Richecourt  
place de l' Église

## château, puis centre de colonies de vacances

Numéro de dossier : IA70000711  
Date de l'enquête initiale : 2016  
Date(s) de rédaction : 2016  
Cadre de l'étude : enquête thématique régionale val de Saône  
Degré d'étude : étudié

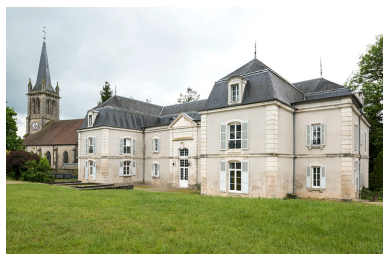
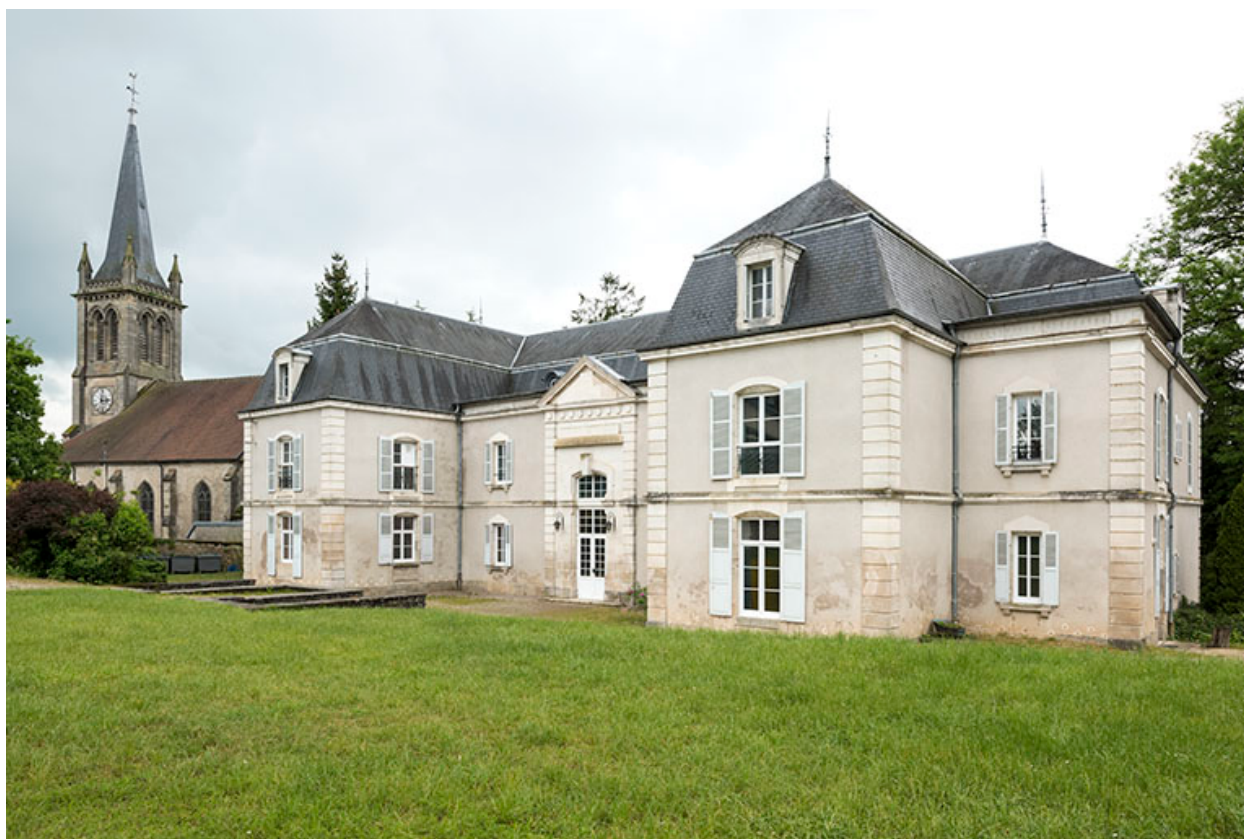
La façade postérieure.  
Phot. Sonia Dourlot  
IVR43\_20167000613NUC4A

La façade postérieure.

Vers la fin du 17<sup>e</sup> siècle, la famille Husson de Sampigny fait construire le château, à proximité de l'église paroissiale, de telle façon qu'il domine l'ensemble du village. Le premier cadastre communal indique que le château disposait d'un pigeonnier circulaire (détruit) et de communs dont ne subsistent que les caves). Au cours du 19<sup>e</sup> siècle, Henri Husson de Sampigny, alors lieutenant d'état-major fait ajouter deux ailes à la partie centrale en 1865, ce qui implique un profond remaniement des façades ; la façade antérieure semble avoir été modifiée, les fenêtres étant d'un style plus tardif que la porte d'entrée et des lucarnes, et la façade postérieure n'a conservé que sa porte principale surmontée d'un fronton triangulaire.

De style classique, l'édifice dispose d'un corps central flanqué de deux ailes symétriques, en retour d'équerre. Le château s'élève sur un étage carré et un second de comble. Les murs sont principalement recouverts d'un enduit tandis que les encadrements de baies, corniches et chainages sont en pierre de taille. L'accès au rez-de-chaussée surélevé, depuis la façade antérieure se fait par un escalier double. La porte principale est surmontée d'un fronton cintré. L'étage de comble est éclairé par une série de sept lucarnes à volutes avec en alternance, un fronton classique et un fronton cintré. La façade postérieure, de plein-pied, a conservé sa porte d'entrée originelle.

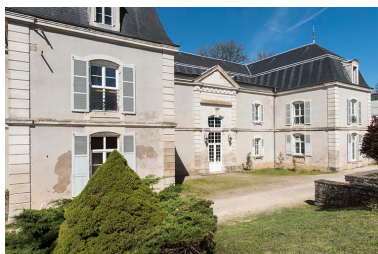
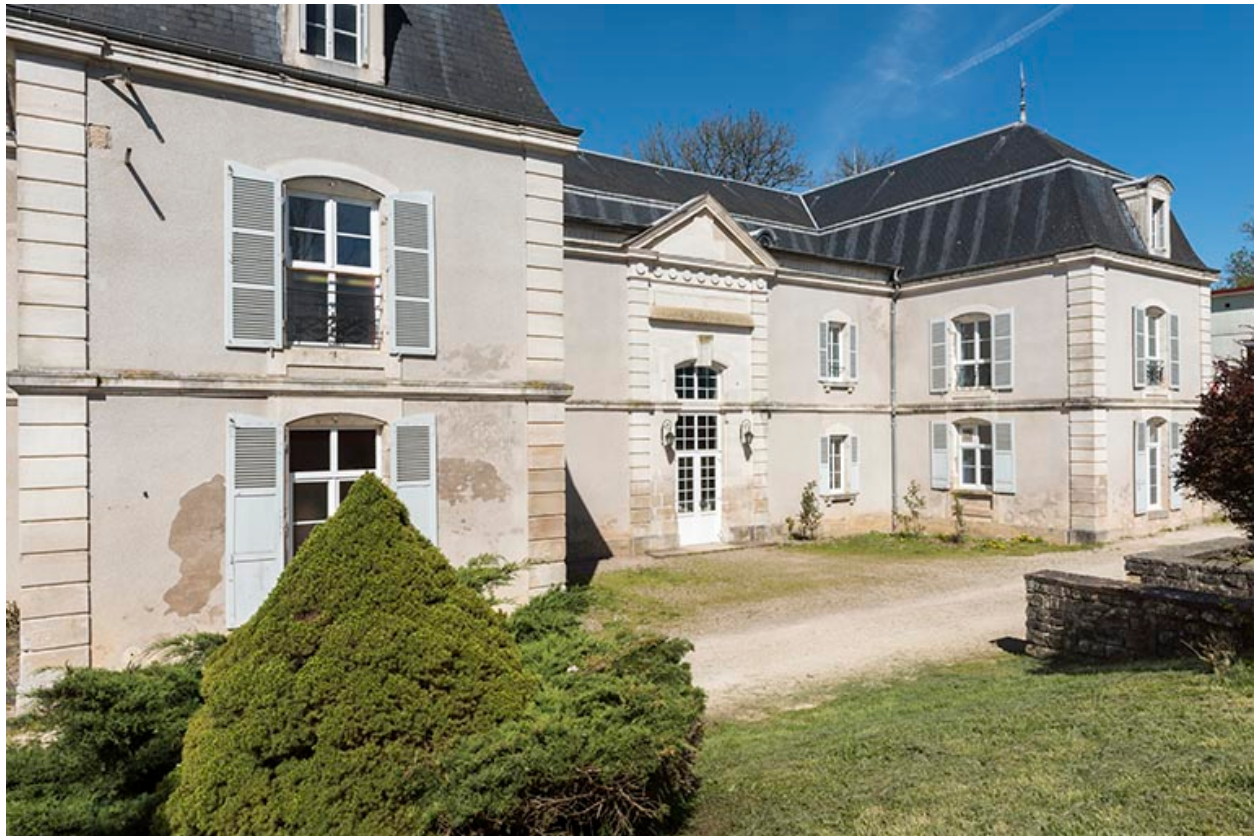
Les ailes symétriques  
et la travée principale.  
Phot. Sonia Dourlot  
IVR43\_20167000612NUC4A

Les ailes symétriques et la travée principale.

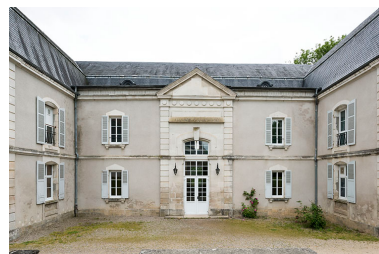
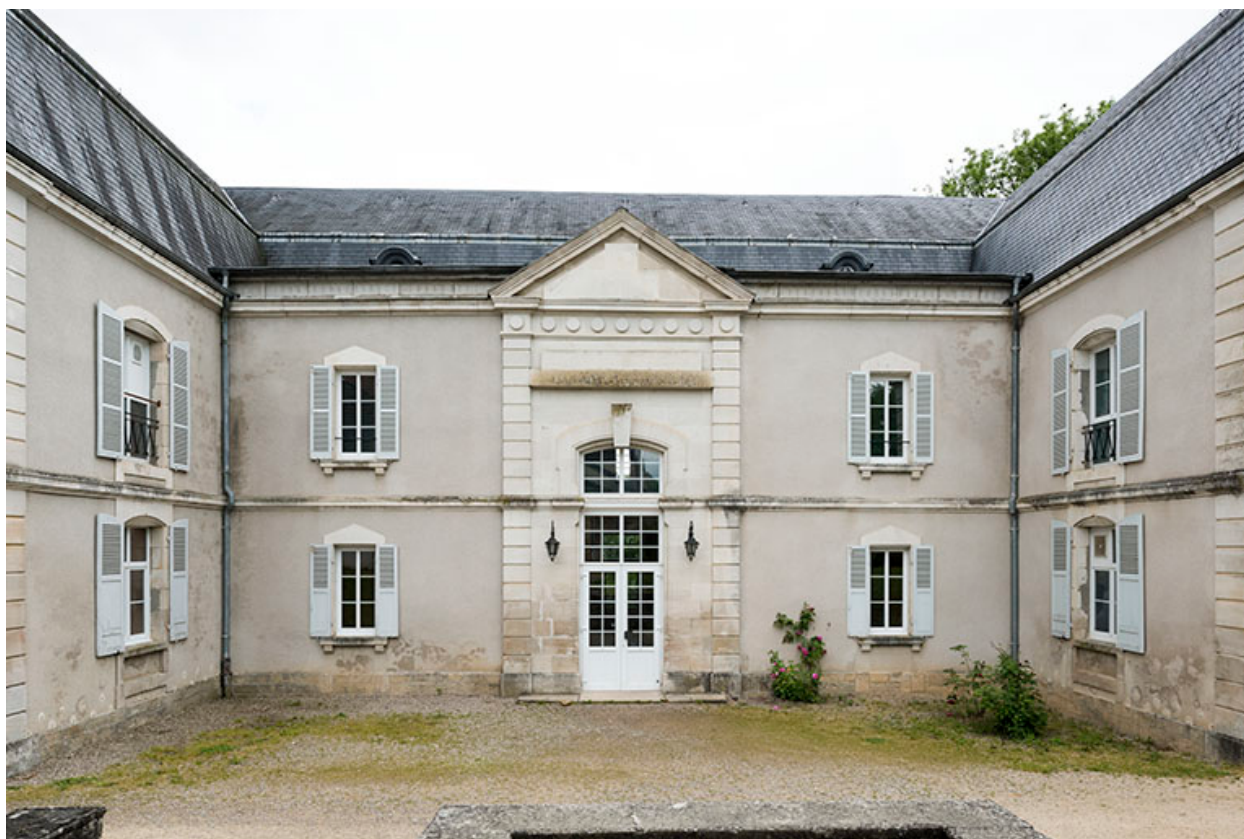
Vue sur la travée centrale  
Phot. Sonia Dourlot  
IVR43\_20167000614NUC4A

Vue sur la travée centrale

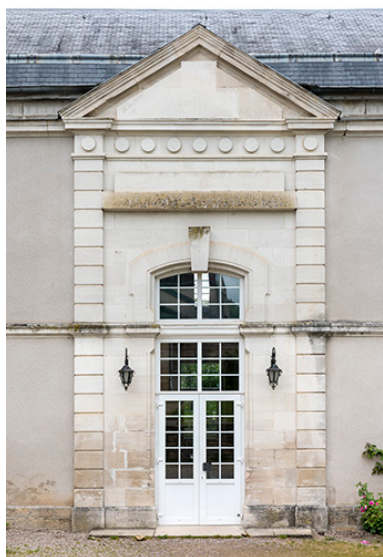
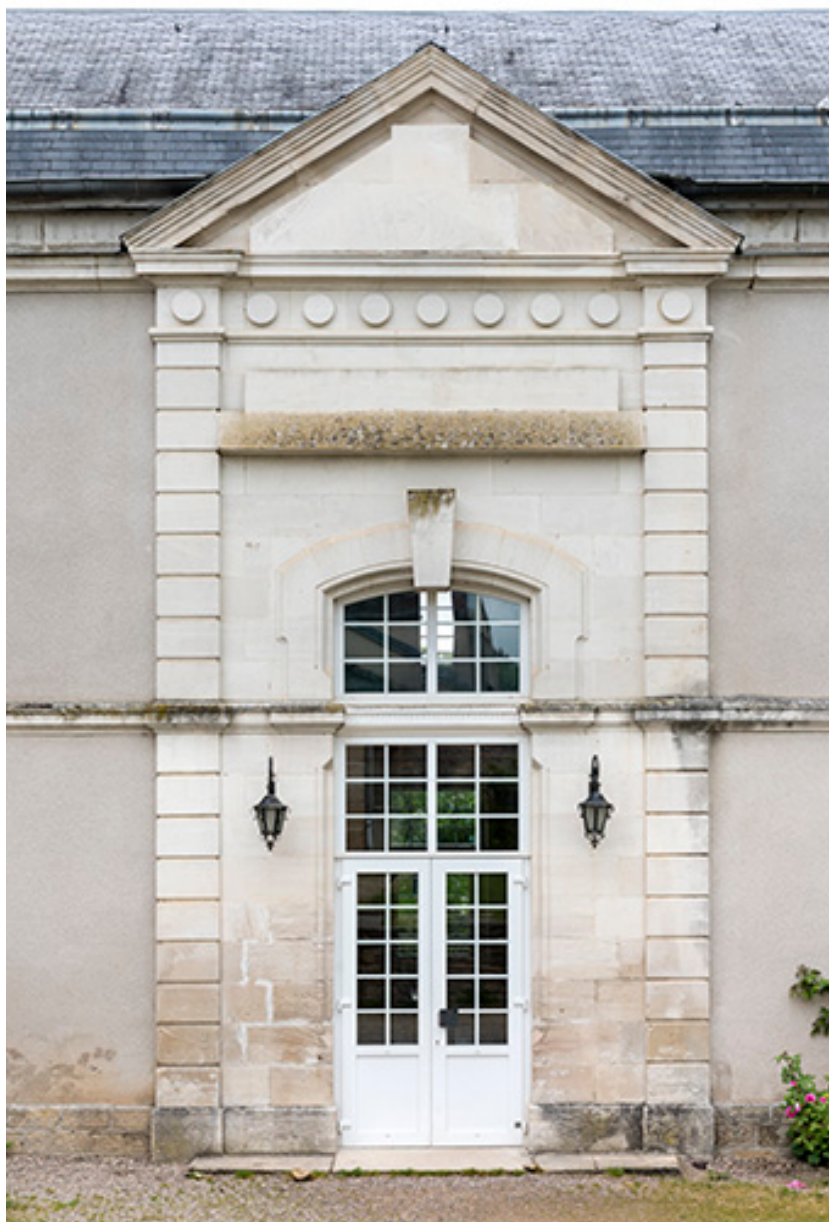
La porte de la travée principale  
surmontée d'un fronton triangulaire.  
Phot. Sonia Dourlot  
IVR43\_20167000615NUC4A

La porte de la travée principale surmontée d'un fronton triangulaire.

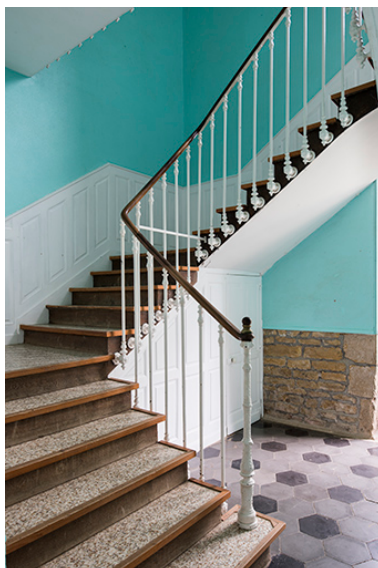
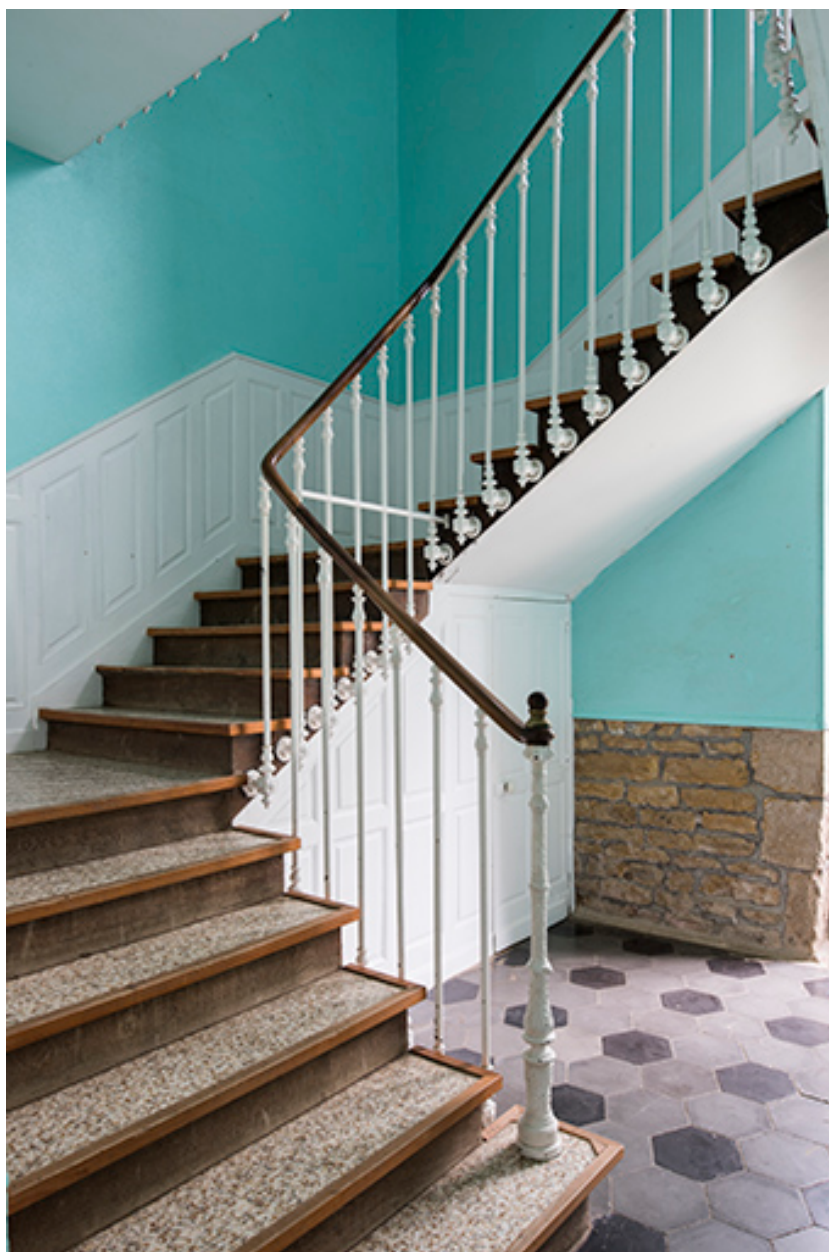
Escalier intérieur, côté nord.  
Phot. Sonia Dourlot  
IVR43\_20167000622NUC4A

Escalier intérieur, côté nord.

Étage(s) ou vaisseau(x) : 1 étage carré, étage de comble  
Élévations extérieures : élévation ordonnancée  
Type(s) de couverture : toit à plusieurs pans brisés, croupe brisée  
Escaliers : escalier de distribution extérieur ; escalier dans-oeuvre

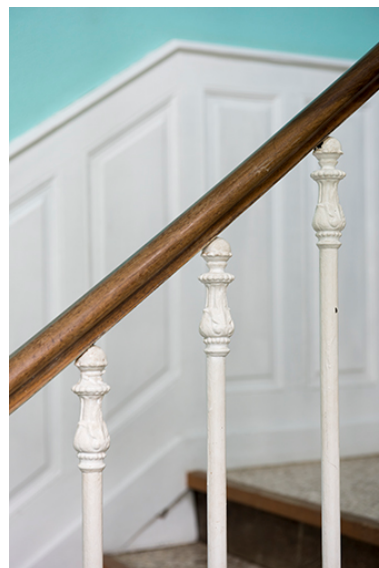
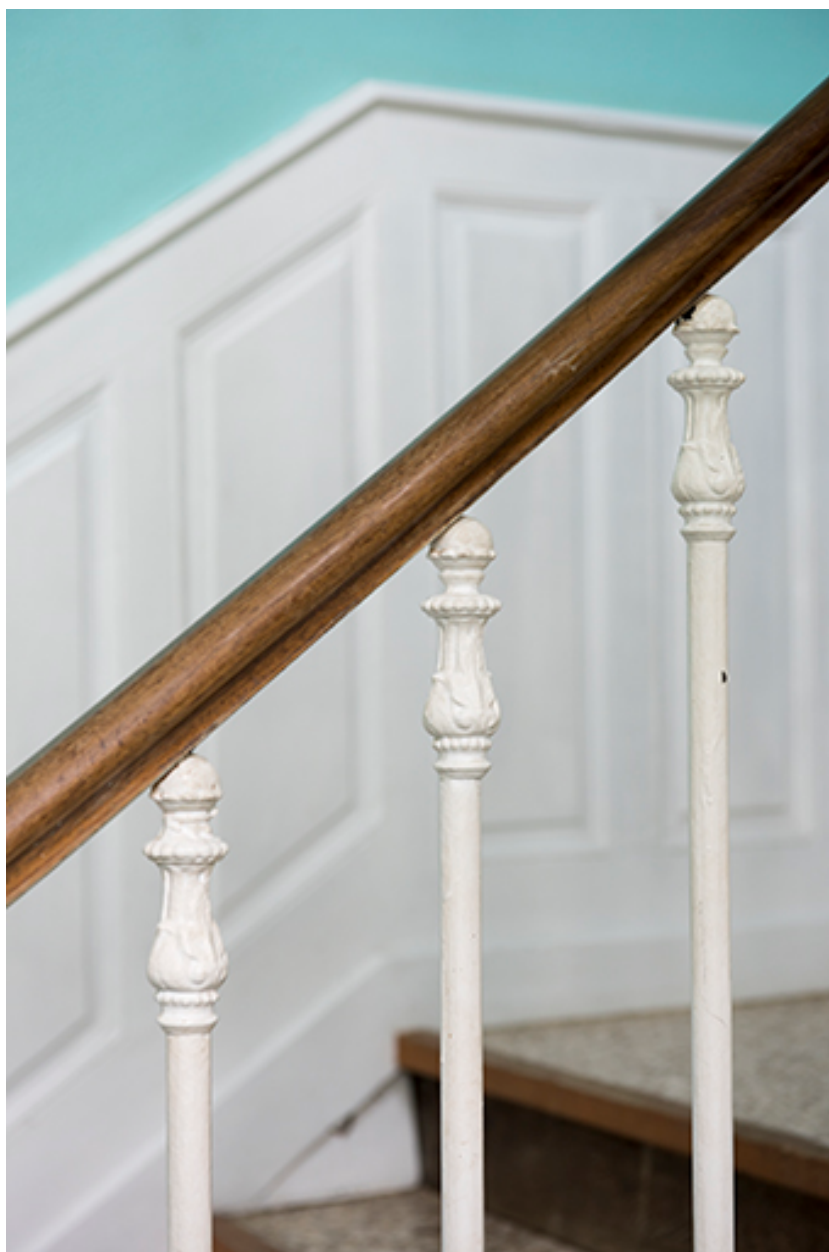
Détail de la rambarde  
et du garde-corps.  
Phot. Sonia Dourlot  
IVR43\_20167000624NUC4A

Détail de la rambarde et du garde-corps.

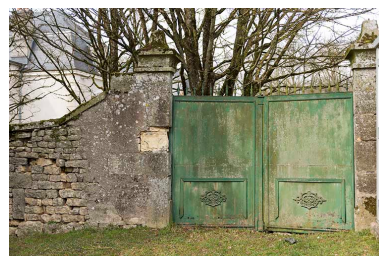
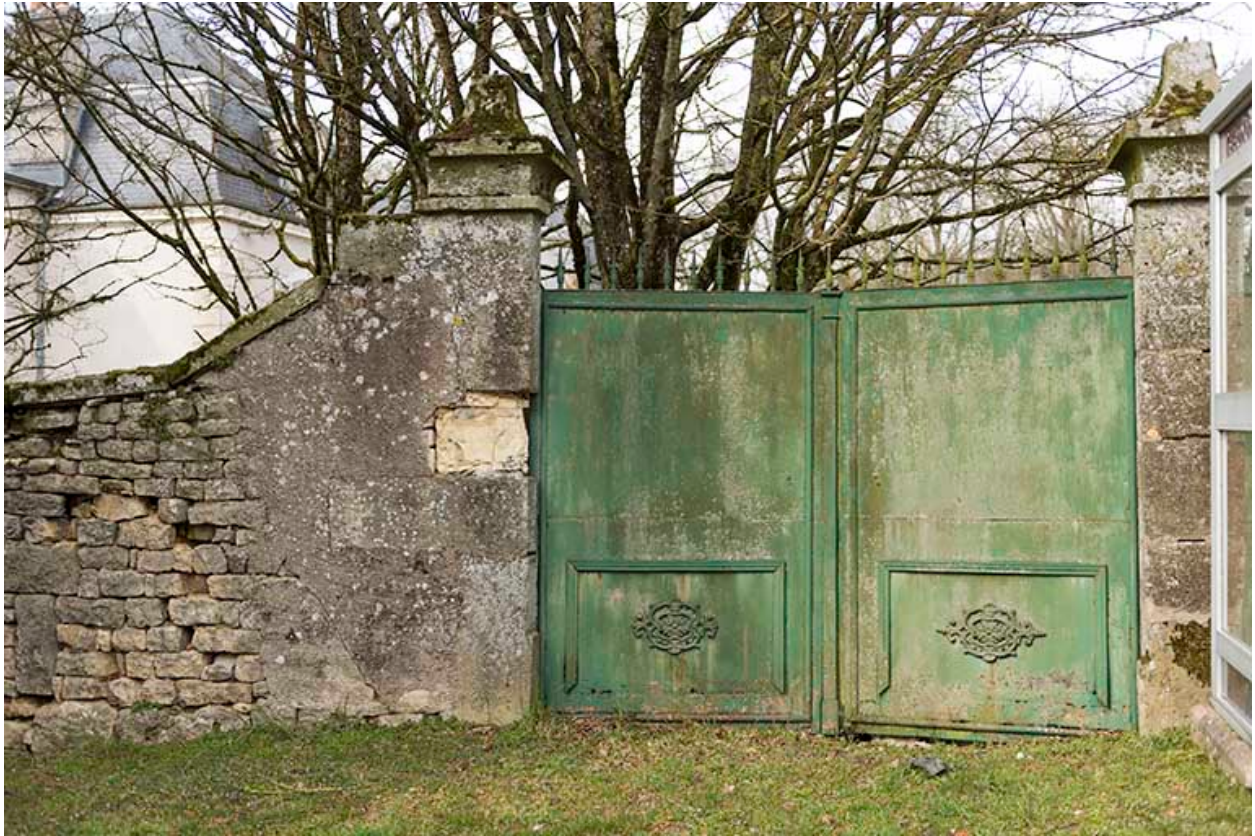
Ancienne entrée.  
Phot. Sonia Dourlot  
IVR43\_20167000627NUC4A

Ancienne entrée.
