Bourgogne, Saône-et-Loire  
Saint-Julien-de-Civry  
Maringue

## Demeure et ferme à Maringues

Numéro de dossier : IA71003559

Cadre de l'étude : opération ponctuelle architecture rurale du Charolais-Brionnais

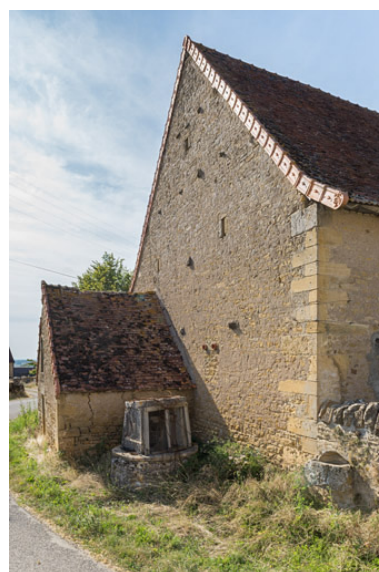
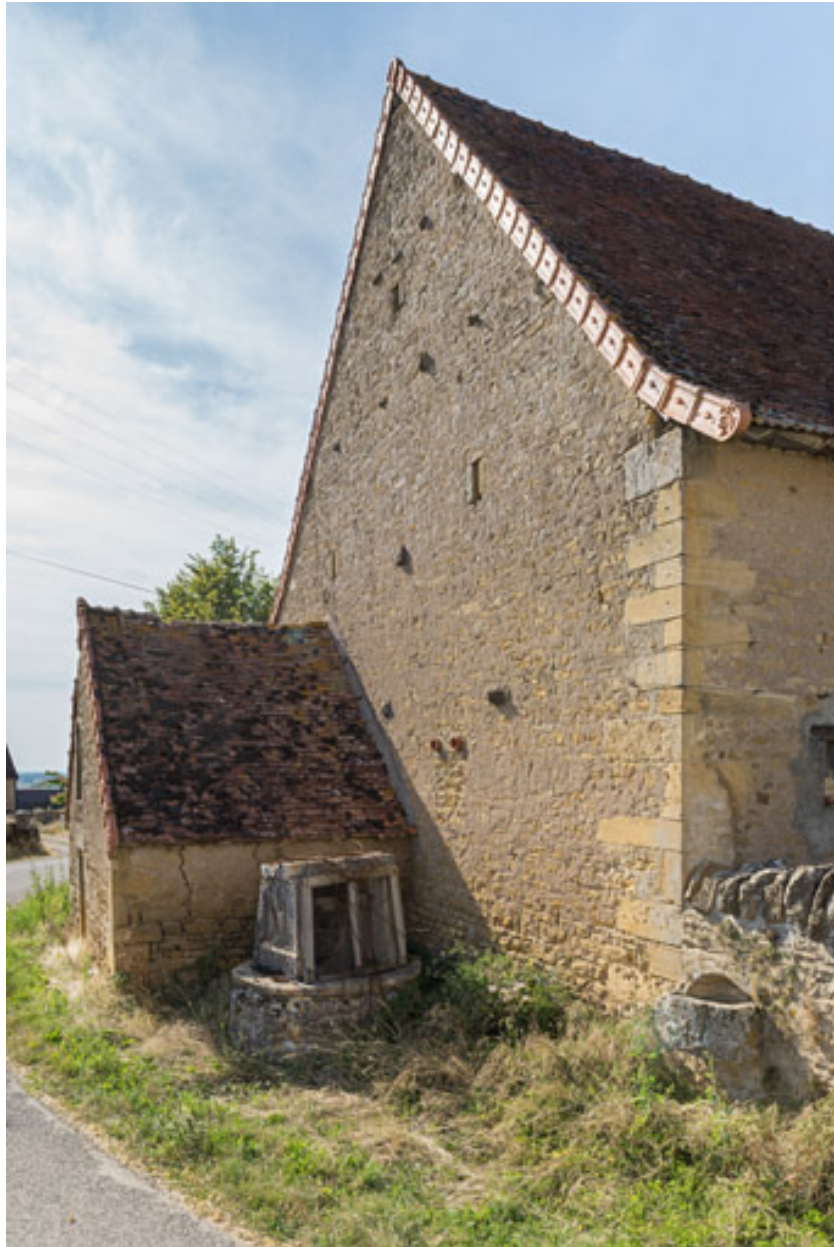
Petit bâtiment contre la grange et  
puits. A droite, un récipient en pierre  
est inclus dans le mur de clôture  
de la propriété et servait à remplir  
l'abreuvoir des animaux de l'autre  
côté du mur, avec l'eau du puits.  
Phot. Pierre-Marie Barbe-Richaud  
IVR26\_20197100208NUC4A

Petit bâtiment contre la grange et puits. A droite, un récipient en pierre est inclus dans le mur de clôture de la propriété et servait à remplir l'abreuvoir des animaux de l'autre côté du mur, avec l'eau du puits.

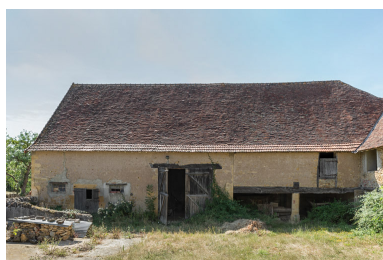
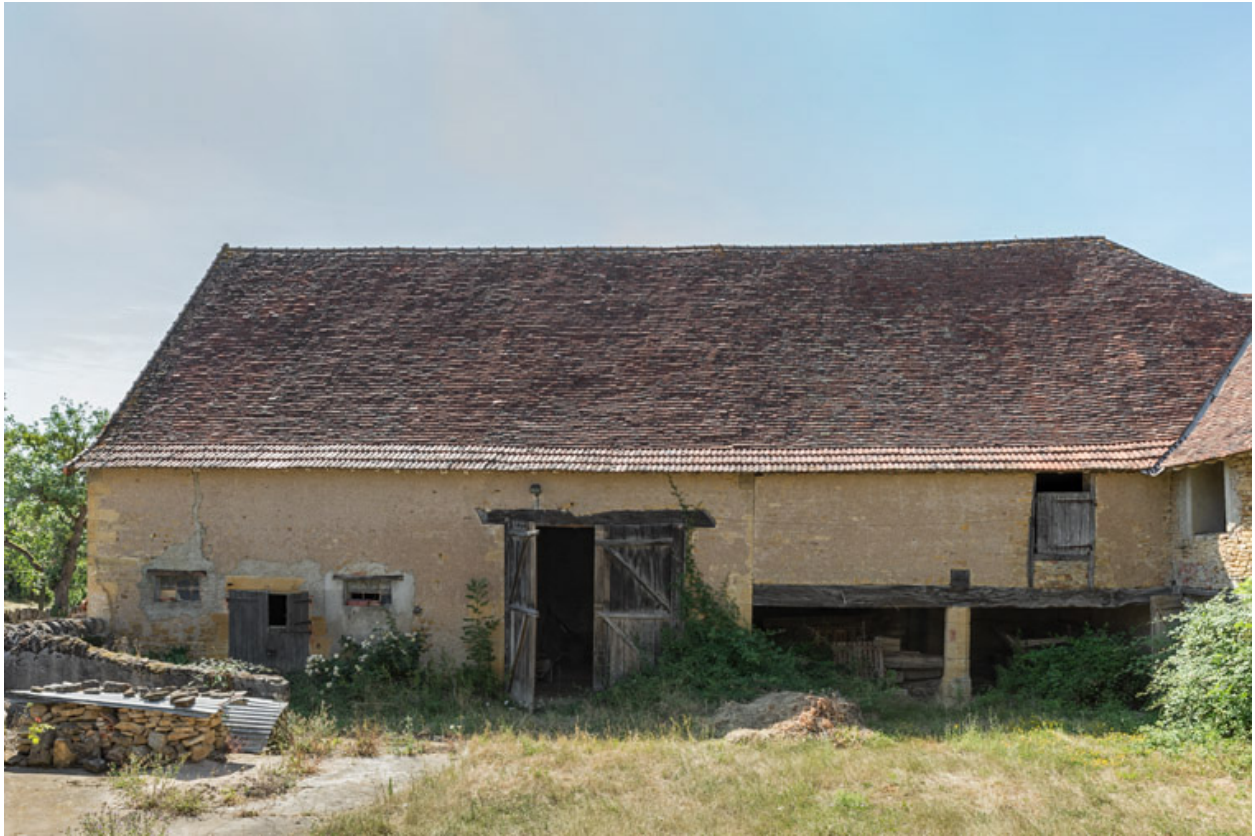
Aile de dépendance fermant la  
cour à l'ouest, vraisemblablement  
construit au XVIIIe siècle,  
abritant la grange (avec une  
étable double pour les bovins),  
un hangar, une cave et un grenier.  
Phot. Pierre-Marie Barbe-Richaud  
IVR26\_20197100200NUC4A

Aile de dépendance fermant la cour à l'ouest, vraisemblablement construit au XVIII<sup>e</sup> siècle, abritant la grange (avec une étable double pour les bovins), un hangar, une cave et un grenier.

L'ensemble comprend également trois bâtiments; une étable à l'angle sud-est de la maison, une autre (destinée aux chèvres et moutons) dans son prolongement à l'ouest. Enfin, une aile en retour d'équerre abrite une étable à bovins, une remise, un hangar, surmonté d'un fenil, dont le plancher est en partie soutenue par une pile hexagonale en calcaire jaune et à bases prismatiques, ainsi qu'une cave et un grenier à grains accessibles par quelques degrés. Cette aile est couverte d'un toit à longs pans en tuiles plates.

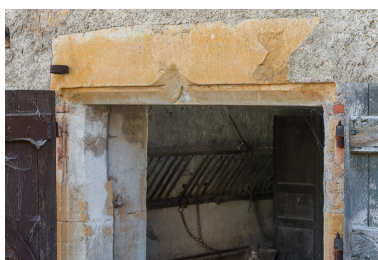
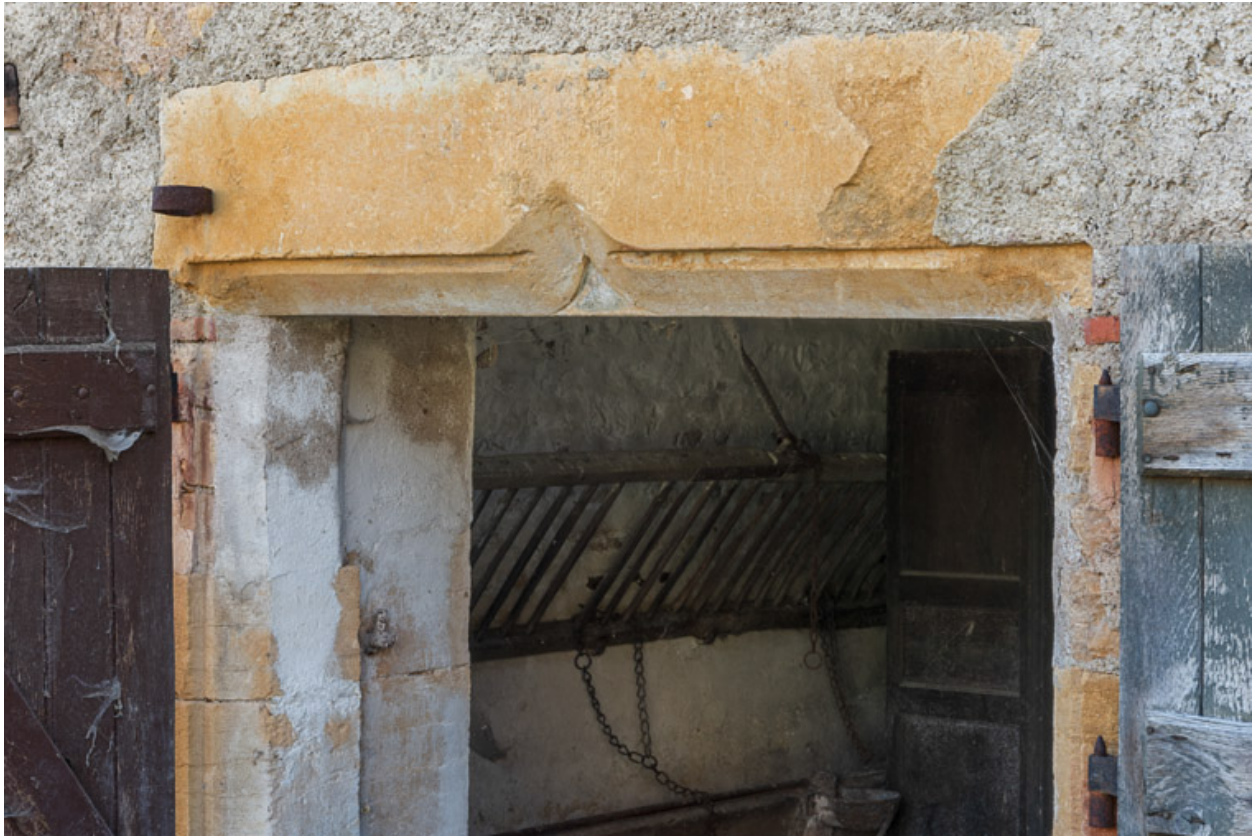
Porte de l'étable double. Le  
bâtiment étant vraisemblablement  
plus récent que l'habitation, le  
linteau avec son accolade est  
probablement ici un remploi.  
Phot. Pierre-Marie Barbe-Richaud  
IVR26\_20197100207NUC4A

Porte de l'étable double. Le bâtiment étant vraisemblablement plus récent que l'habitation, le linteau avec son accolade est probablement ici un remploi.

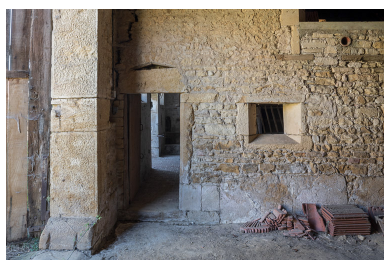
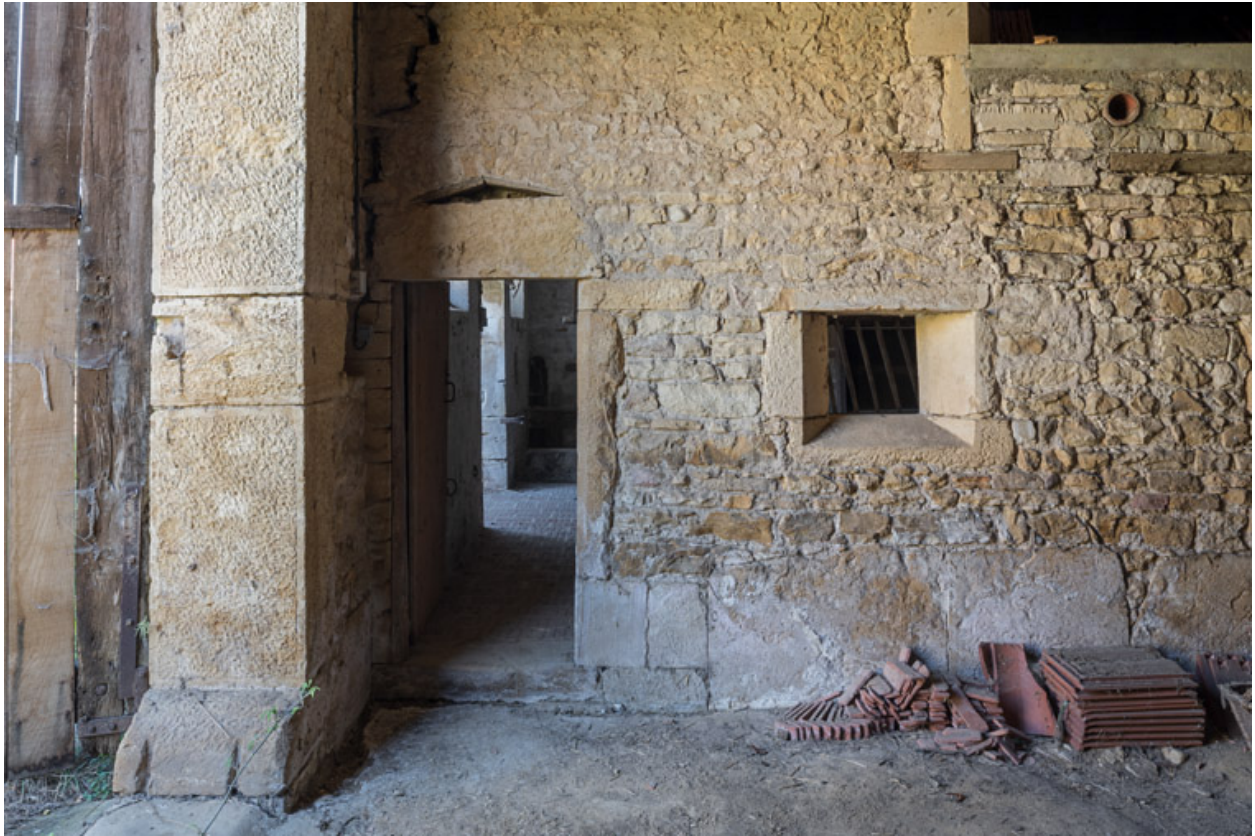
Intérieur de la remise, à côté de l'étable, présentant un des piédroits de l'ouverture de la porte (avec son chasse-roue) et une partie du mur mitoyen avec l'étable percé d'une porte et de feurons. Phot. Pierre-Marie Barbe-Richaud  
IVR26\_20197100201NUC4A

Intérieur de la remise, à côté de l'étable, présentant un des piédroits de l'ouverture de la porte (avec son chasse-roue) et une partie du mur mitoyen avec l'étable percé d'une porte et de feurons.

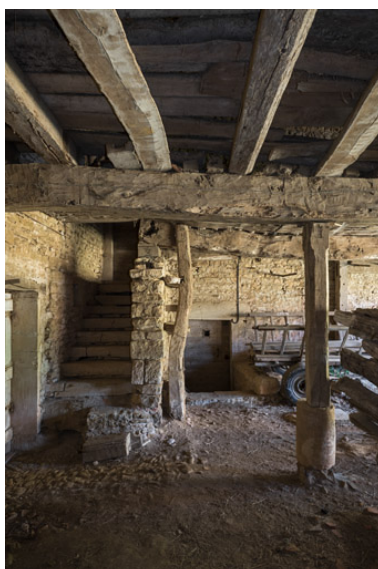
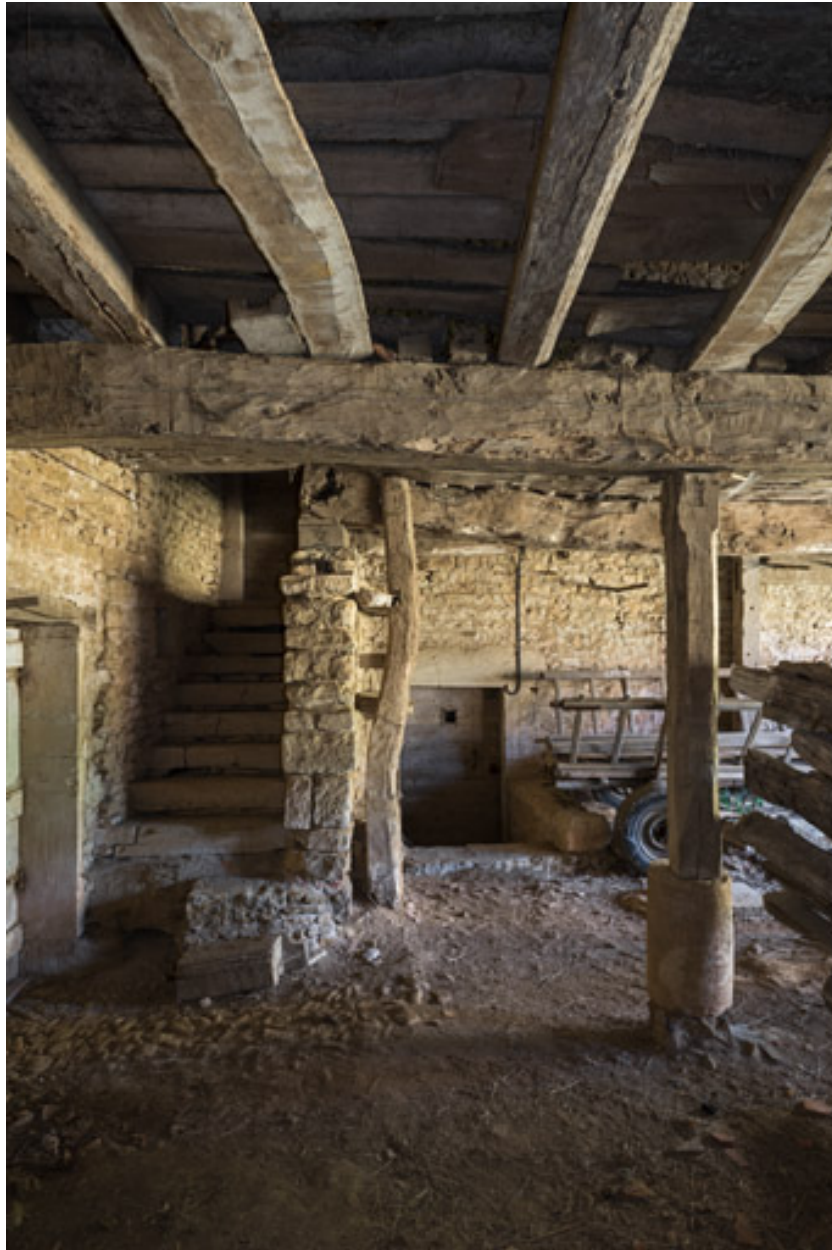
Hangar à droite de la remise. Au fond, deux petits escaliers permettent l'accès à un cellier pour l'un et à une cave semi-enterrée pour le second. Phot. Pierre-Marie Barbe-Richaud  
IVR26\_20197100203NUC4A

Hangar à droite de la remise. Au fond, deux petits escaliers permettent l'accès à un cellier pour l'un et à une cave semi-enterrée pour le second.

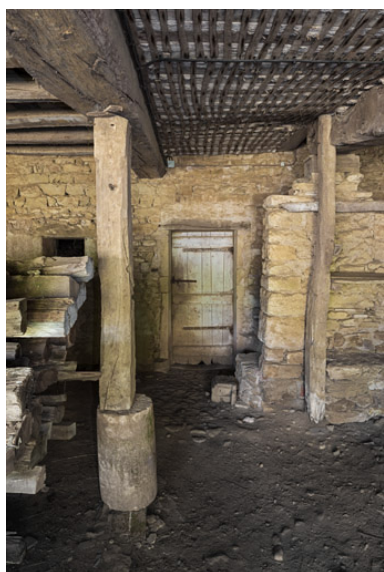
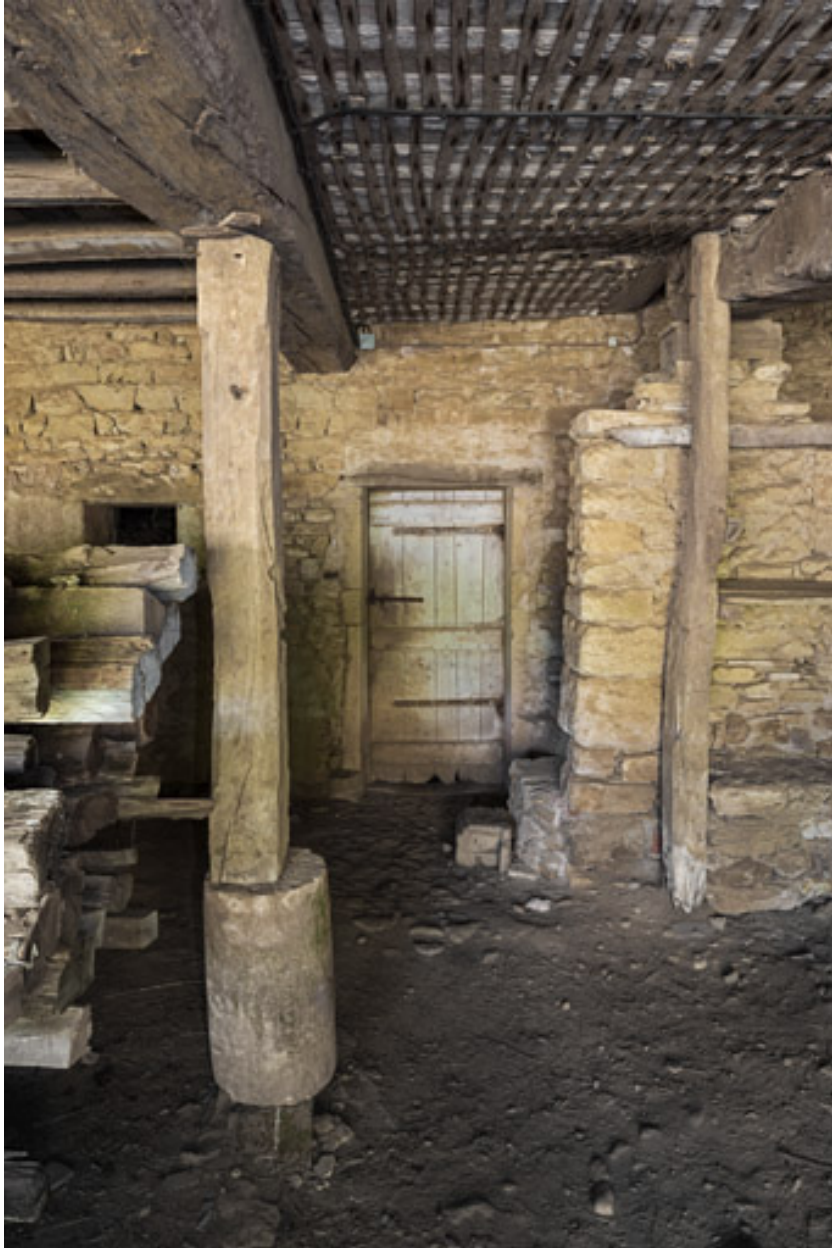
Un fenil a été aménagé au-dessus du hangar. Son plancher est constitué de solives en bois, entre lesquelles s'intercalent des bottes de paille. Le tout est couvert de lattes. Phot. Pierre-Marie Barbe-Richaud  
IVR26\_20197100204NUC4A

Un fenil a été aménagé au-dessus du hangar. Son plancher est constitué de solives en bois, entre lesquelles s'intercalent des bottes de paille. Le tout est couvert de lattes.

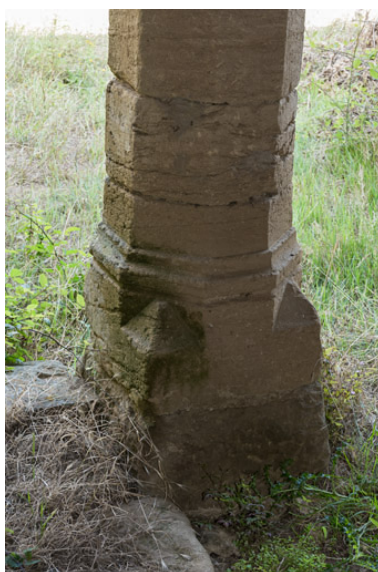
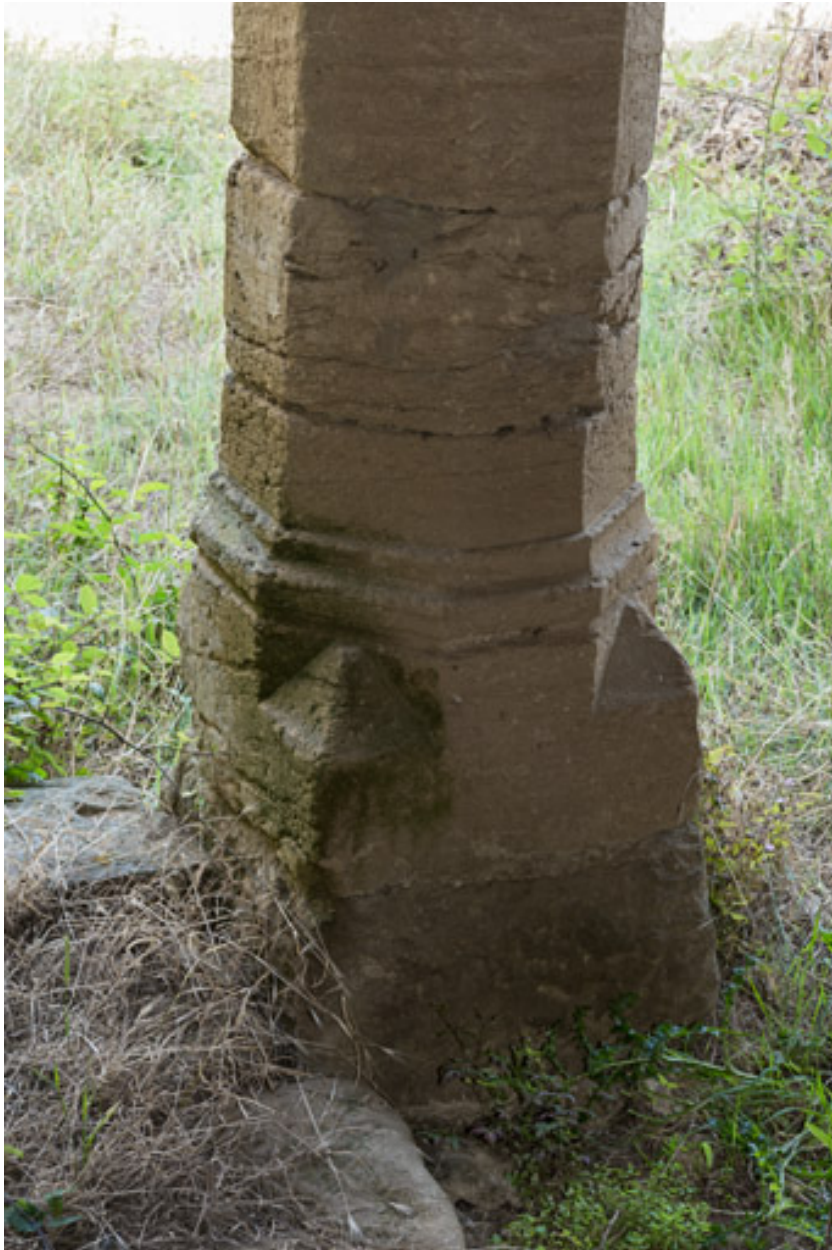
Une des poutres du plancher du fenil est soutenue par ce pilier hexagonal, avec une base moulurée, utilisé en remploi. Phot. Pierre-Marie Barbe-Richaud  
IVR26\_20197100205NUC4A

Une des poutres du plancher du fenil est soutenue par ce pilier hexagonal, avec une base moulurée, utilisé en remploi.

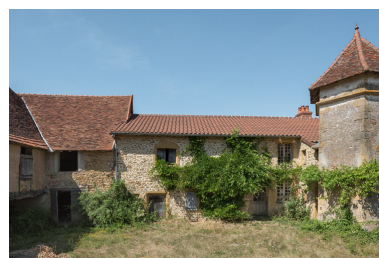
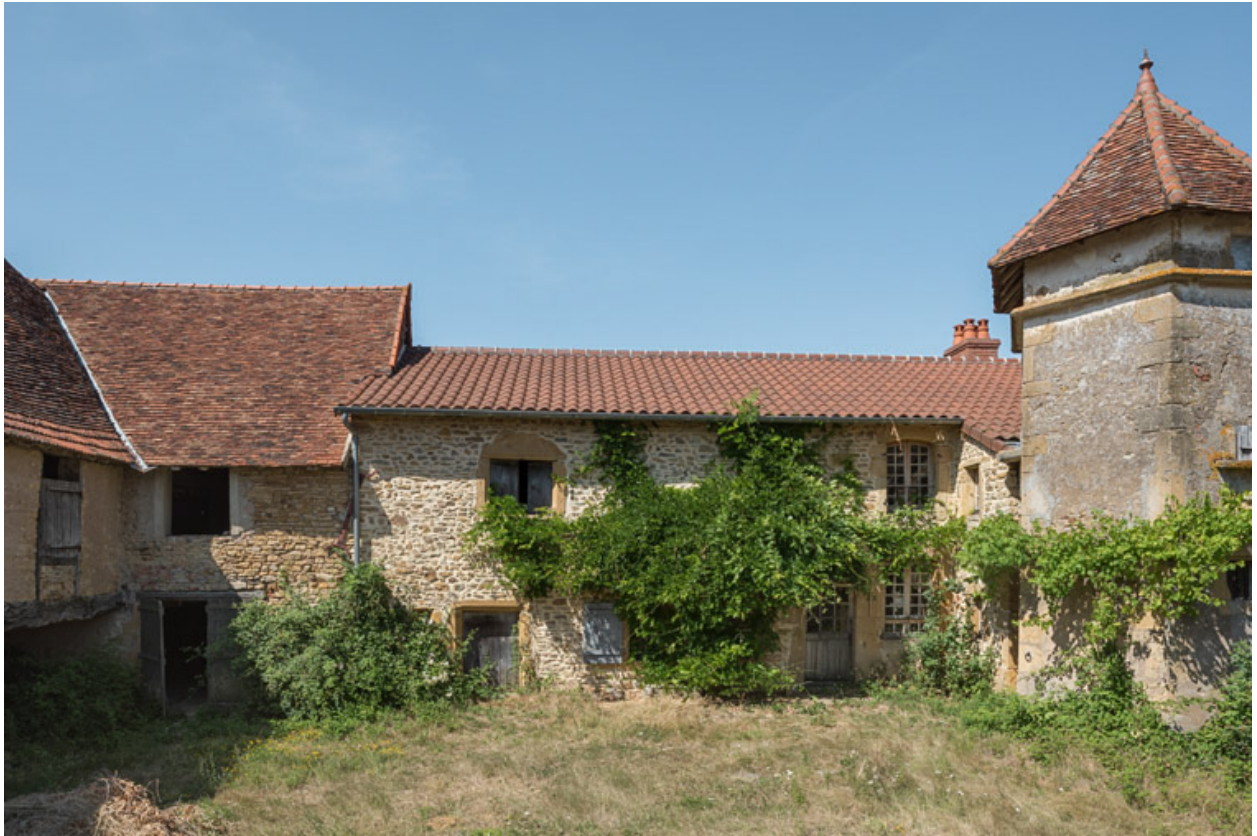
Vue de l'ensemble des bâtiments fermant la cour au nord. De gauche à droite, un bâtiment agricole avec son toit pentu, abritant une étable et un fenil, et la maison avec sa tour d'escalier hexagonale hors-oeuvre. Phot. Pierre-Marie Barbe-Richaud  
IVR26\_20197100199NUC4A

Vue de l'ensemble des bâtiments fermant la cour au nord. De gauche à droite, un bâtiment agricole avec son toit pentu, abritant une étable et un fenil, et la maison avec sa tour d'escalier hexagonale hors-oeuvre.

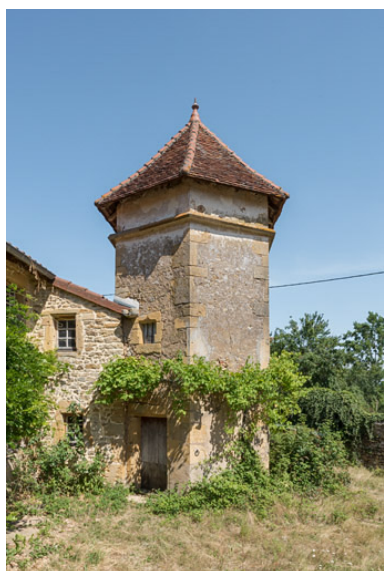
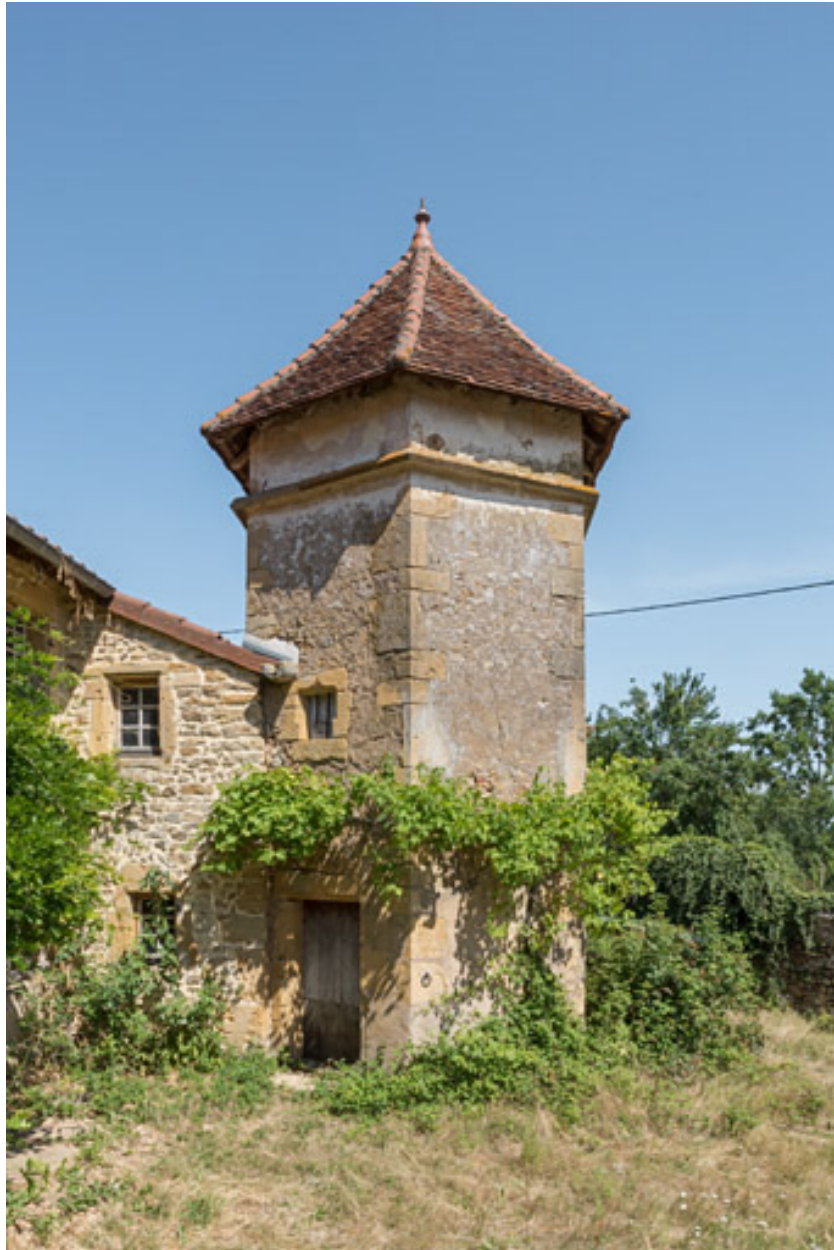
Vue de la tour hexagonale abritant un escalier à vis et, au sommet, un pigeonnier.  
Phot. Pierre-Marie Barbe-Richaud  
IVR26\_20197100197NUC4A

Vue de la tour hexagonale abritant un escalier à vis et, au sommet, un pigeonnier.

de forme quadrangulaire, flanqué d'un appentis et d'une tour hexagonale abritant un escalier à vis et un pigeonnier. Extérieurement, plusieurs baies présentes un chanfrein et des linteaux à accolade. A l'intérieur, une grande cuisine est équipée d'une cheminée et de placard, aménagés dans l'épaisseur du mur. L'étage comprend un grenier et deux chambres, également équipées de belles cheminées. L'une porte la date de 1758 et l'autre, partiellement démantelée, conserve une allure monumentale. L'une des chambres est éclairées de baies à coussièges.

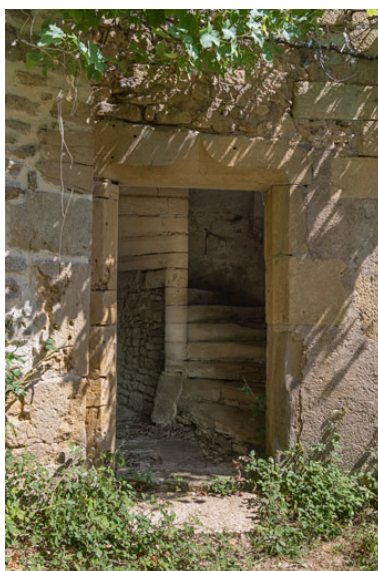
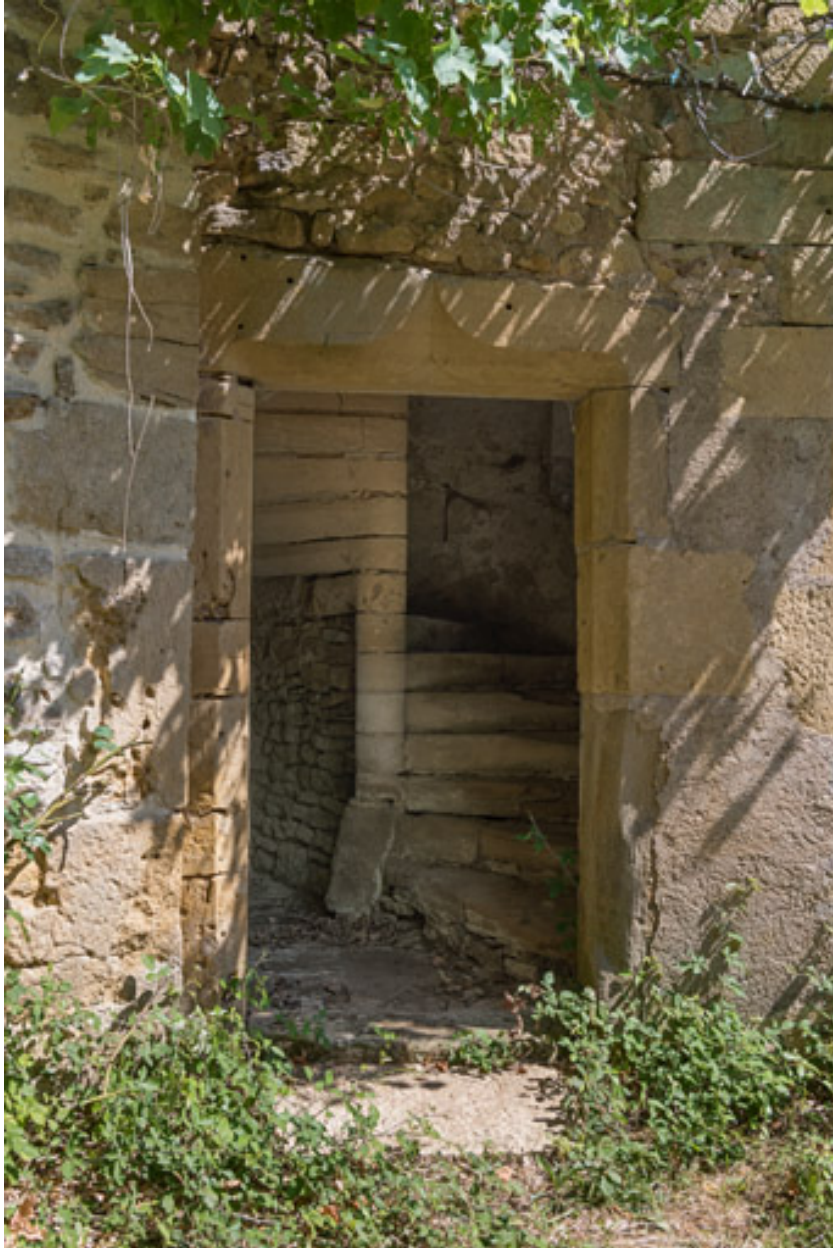
Vue de l'escalier à vis et de sa porte d'accès, avec son linteau orné d'une accolade  
Phot. Pierre-Marie Barbe-Richaud  
IVR26\_20197100196NUC4A

Vue de l'escalier à vis et de sa porte d'accès, avec son linteau orné d'une accolade

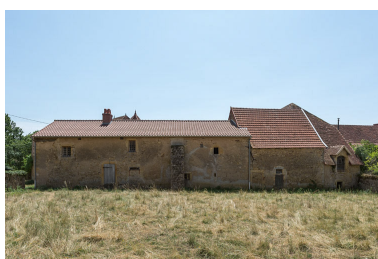
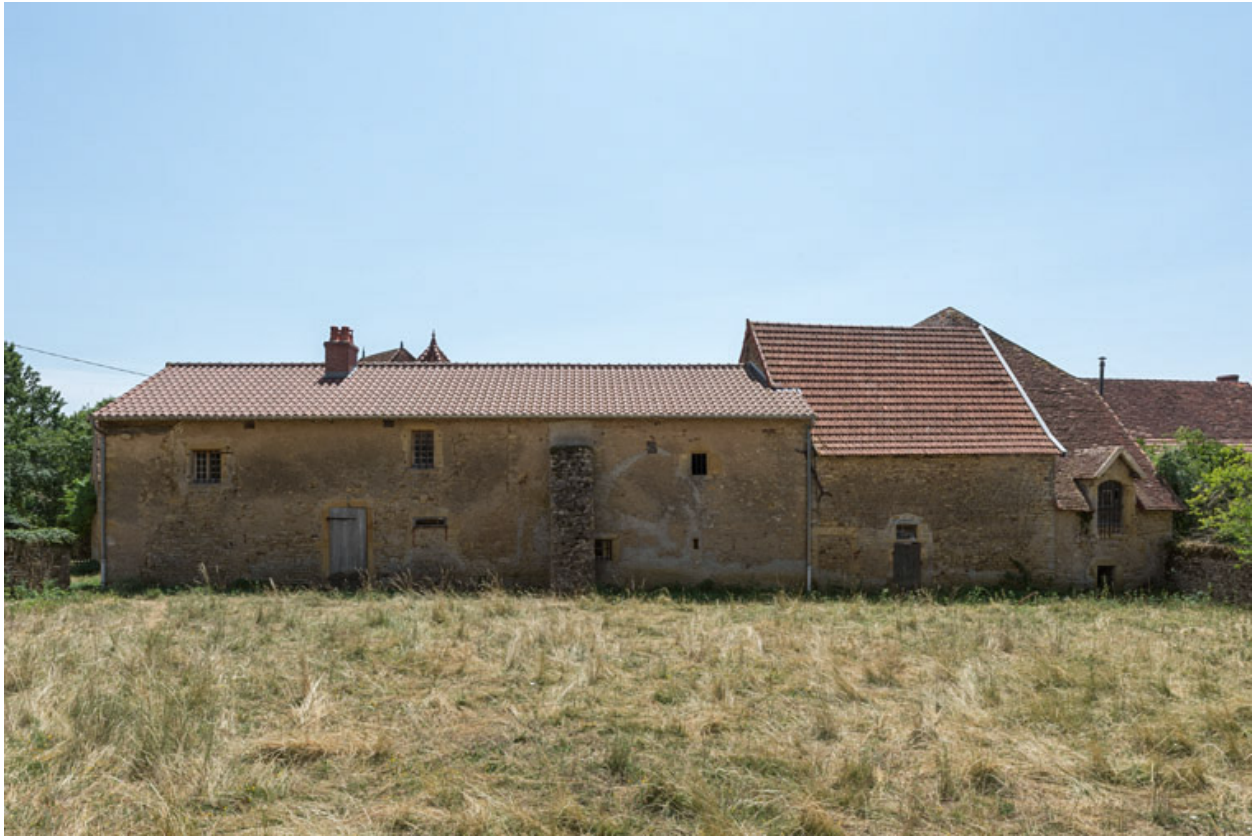
Façade postérieure de la demeure et des bâtiments annexes, depuis le jardin, au nord. Une rupture de maçonnerie, à gauche du contrefort, indique que l'habitation a été vraisemblablement construite en deux phases.  
Phot. Pierre-Marie Barbe-Richaud  
IVR26\_20197100183NUC4A

Façade postérieure de la demeure et des bâtiments annexes, depuis le jardin, au nord. Une rupture de maçonnerie, à gauche du contrefort, indique que l'habitation a été vraisemblablement construite en deux phases.

Au XXe siècle, un gros contrefort est construit sur la façade postérieure pour consolider le bâtiment. Récemment, la couverture de la maison a été entièrement refaite. Elle présente aujourd'hui un aspect unifié, alors qu'à l'origine les deux parties étaient couvertes différemment.

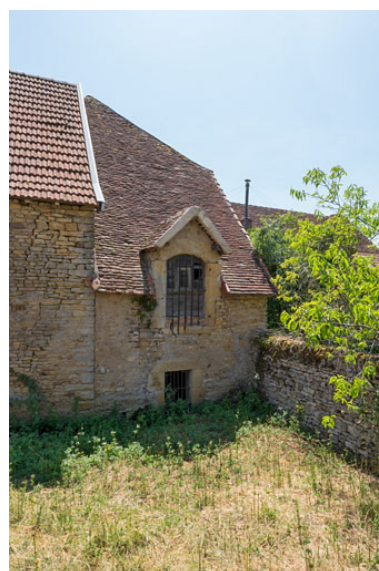
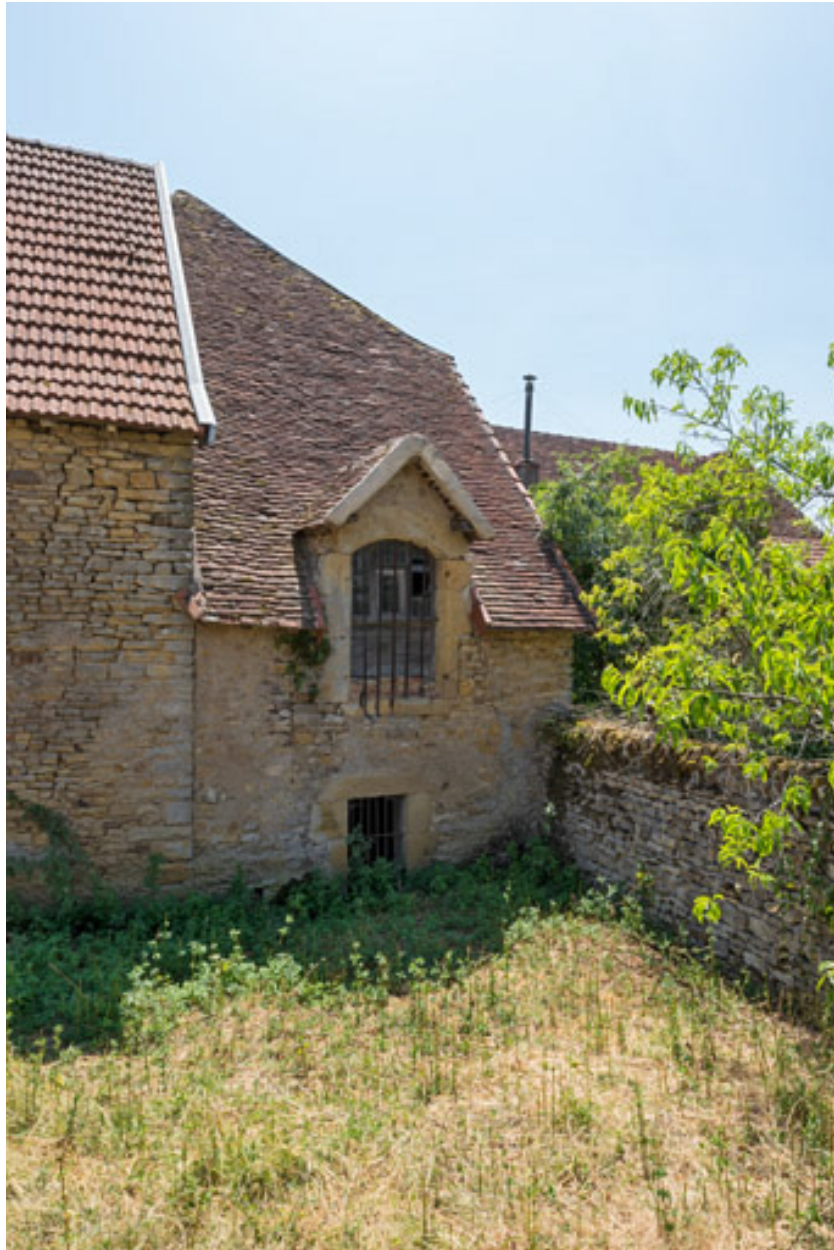
Cette façade, à l'extrémité de l'aile de dépendance du XVIII<sup>e</sup> siècle, est percée d'une lucarne pendante qui éclaire le cellier, aménagé au-dessus d'une cave, dans la continuité du hangar à bois.  
Phot. Pierre-Marie Barbe-Richaud  
IVR26\_20197100185NUC4A

Cette façade, à l'extrémité de l'aile de dépendance du XVIIIe siècle, est percée d'une lucarne pendante qui éclaire le cellier, aménagé au-dessus d'une cave, dans la continuité du hangar à bois.

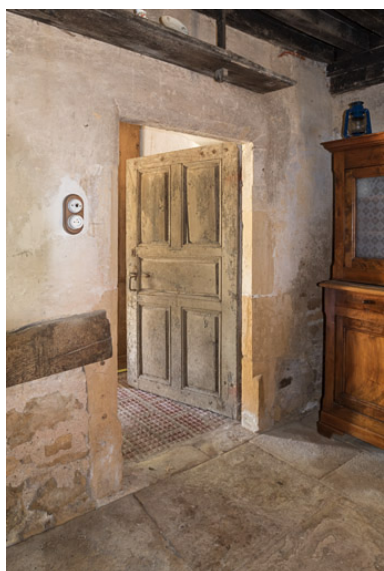
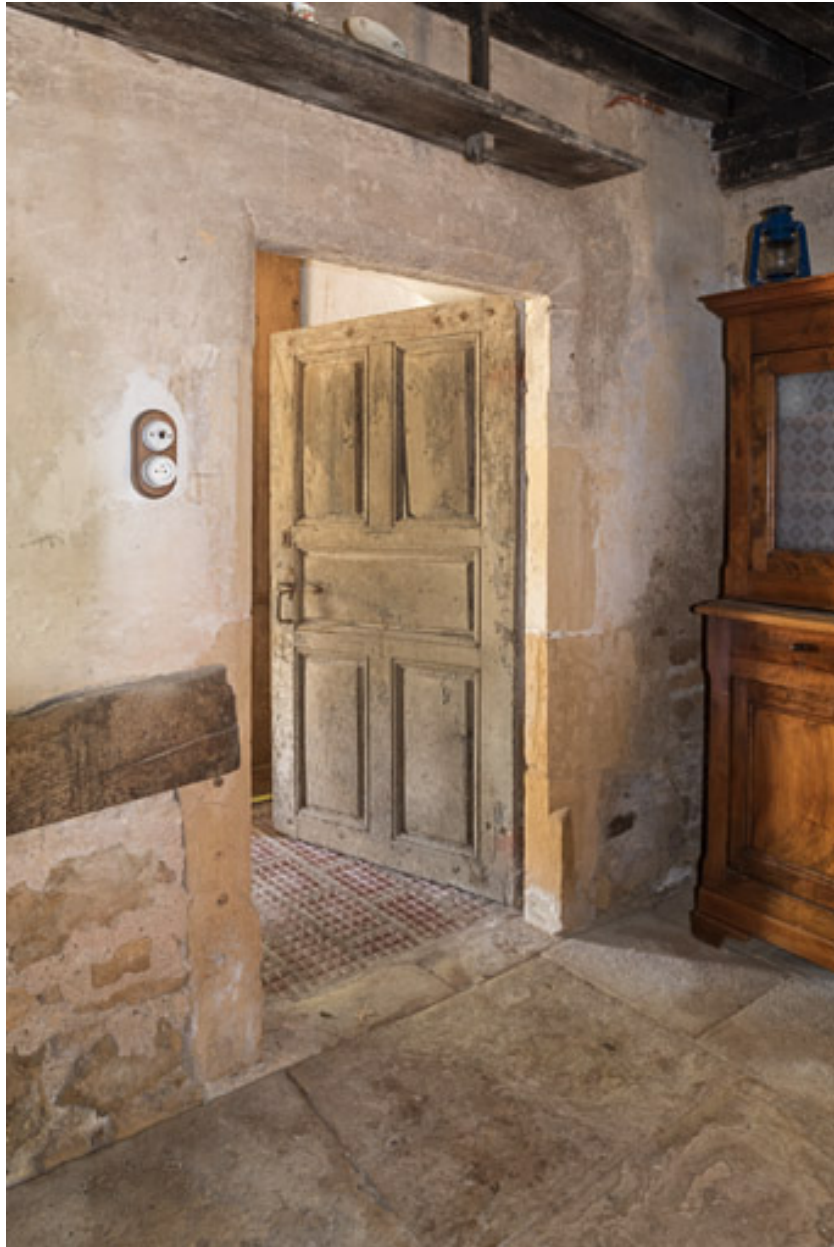
Porte au rez-de-chaussée de la demeure, entre la cuisine et une chambre. Son encadrement présente un chanfrein (angle abattu) qui se retrouve sur de nombreuses baies au rez-de-chaussée, comme à l'étage de l'habitation.  
Phot. Pierre-Marie Barbe-Richaud  
IVR26\_20197100188NUC4A

Porte au rez-de-chaussée de la demeure, entre la cuisine et une chambre. Son encadrement présente un chanfrein (angle abattu) qui se retrouve sur de nombreuses baies au rez-de-chaussée, comme à l'étage de l'habitation.

La maison présente également de nombreux éléments architecturaux caractéristiques du XV<sup>e</sup> siècle, notamment des baies à chanfrein arrêté en biais par un congé, dont certaines couronnées d'un linteau à accolade, et des fenêtres à coussièges à l'étage. Dans l'architecture rurale, ces éléments proviennent souvent d'autres bâtiments et sont utilisés en remploi. Ici, leur présence dans l'ensemble de l'édifice, aussi bien à l'extérieur qu'à l'intérieur, et leur nombre permettent d'attester qu'ils sont contemporains de la construction et réalisés spécifiquement pour cette dernière. Seule la cheminée de la grande chambre à l'étage, aujourd'hui partiellement détruite, est peut-être un remploi, sa taille monumentale étant disproportionnée par rapport à celle de la pièce. A l'origine, le manteau de la cheminée n'était d'ailleurs pas visible, masqué par un plancher qui séparait la chambre des combles. L'existence de ce plancher est attestée par la présence de corbeaux en pierre qui en soutenaient les solives.

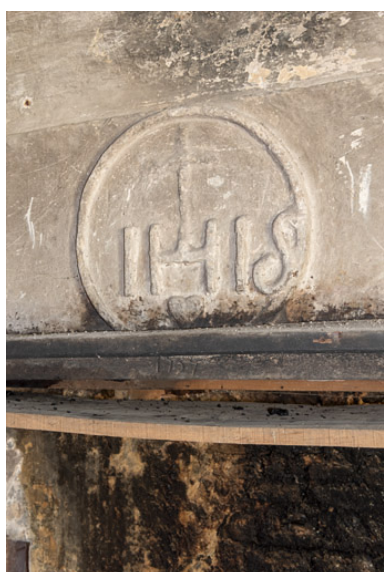
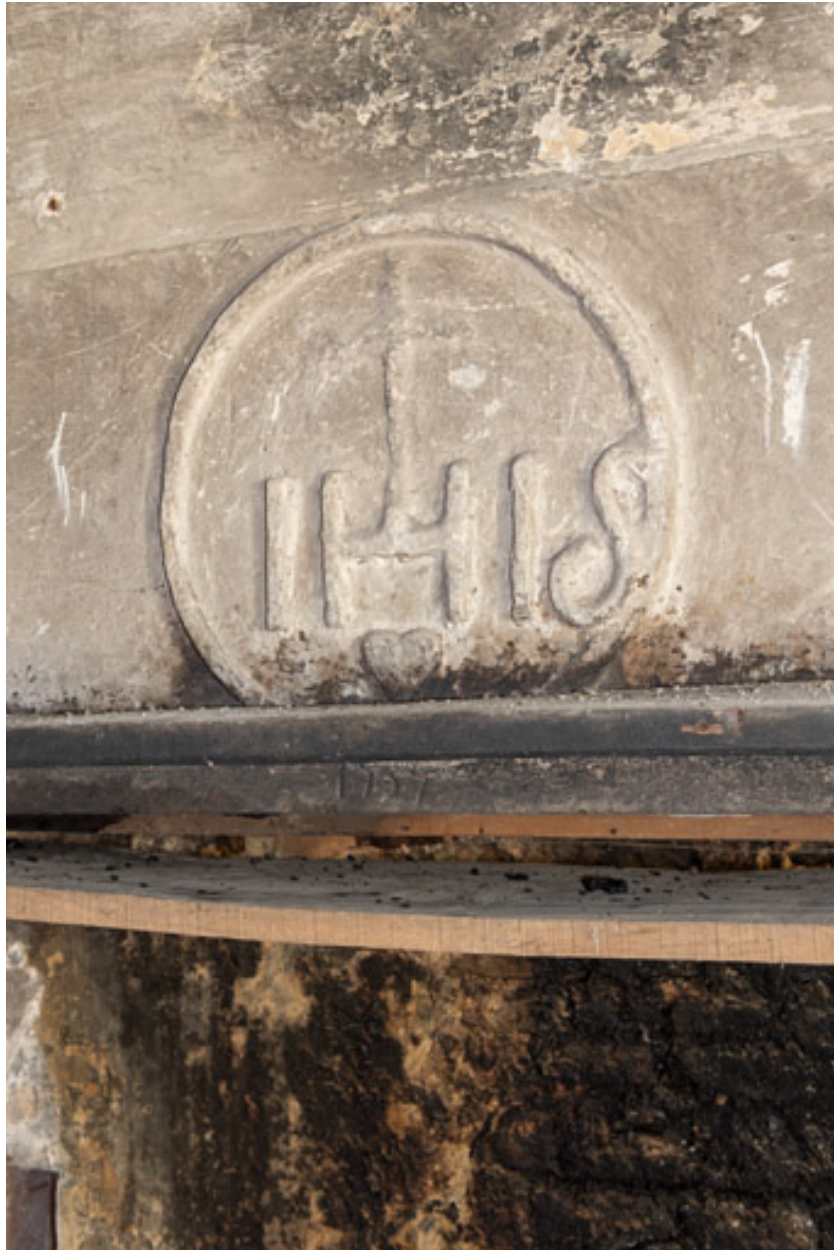
Détail du linteau de la cheminée de la cuisine. Le monogramme "IHS" (auquel un second "i" a été intégré sans doute par erreur) est la transcription de l'abréviation du nom de Jésus en grec. La piété était présente quotidiennement dans la société rurale brionnaise au XVIIIe et XIXe siècles.  
Phot. Pierre-Marie Barbe-Richaud  
IVR26\_20197100189NUC4A

Détail du linteau de la cheminée de la cuisine. Le monogramme "IHS" (auquel un second "i" a été intégré sans doute par erreur) est la transcription de l'abréviation du nom de Jésus en grec. La piété était présente quotidiennement dans la société rurale brionnaise au XVIIIe et XIXe siècles.

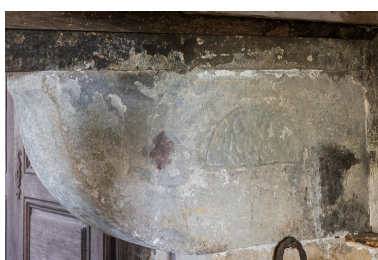
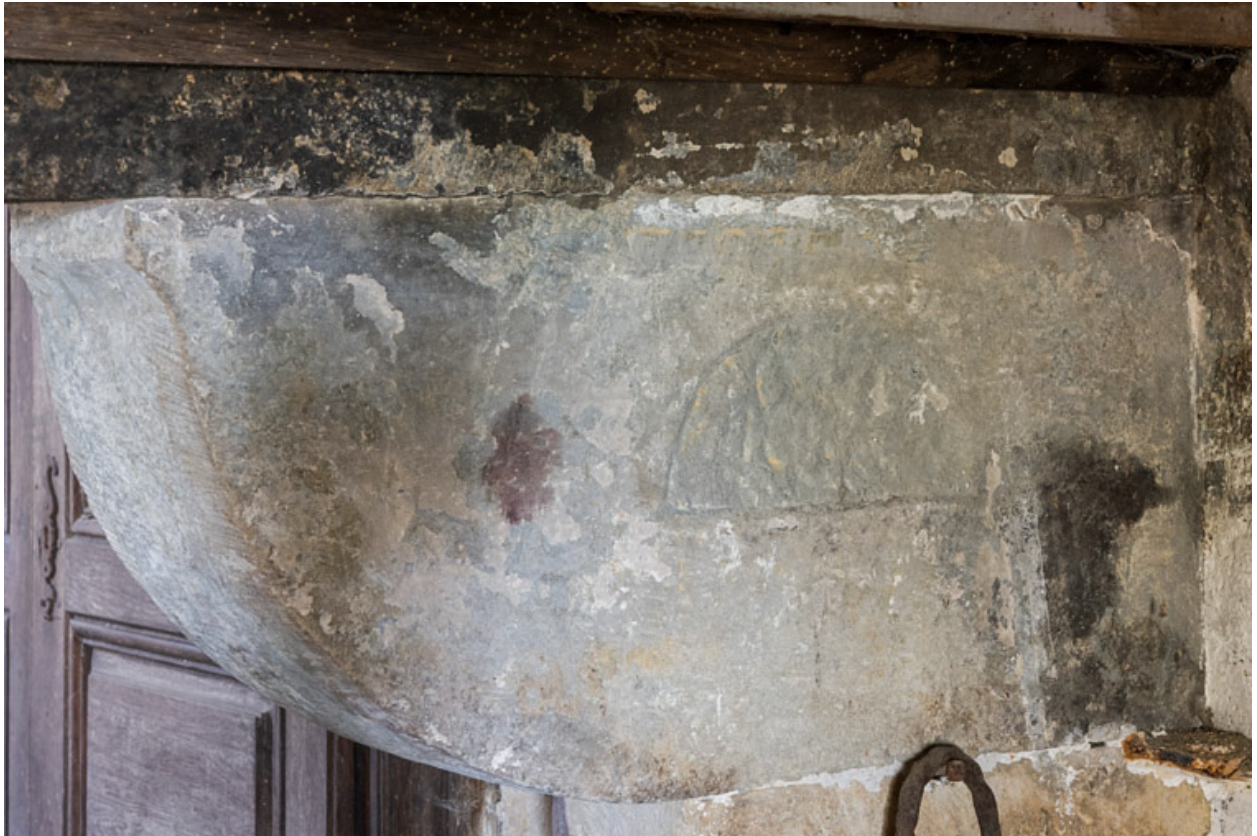
Corbeau portant le linteau de la cheminée et sur lequel est gravé une date - "18??" - indiquant une reprise de cet élément (et sans doute d'autres transformations) au XIXe siècle.  
Phot. Pierre-Marie Barbe-Richaud  
IVR26\_20197100190NUC4A

Corbeau portant le linteau de la cheminée et sur lequel est gravé une date - "18???" - indiquant une reprise de cet élément (et sans doute d'autres transformations) au XIXe siècle.

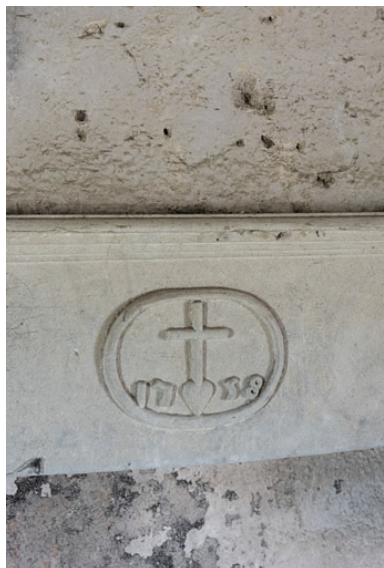
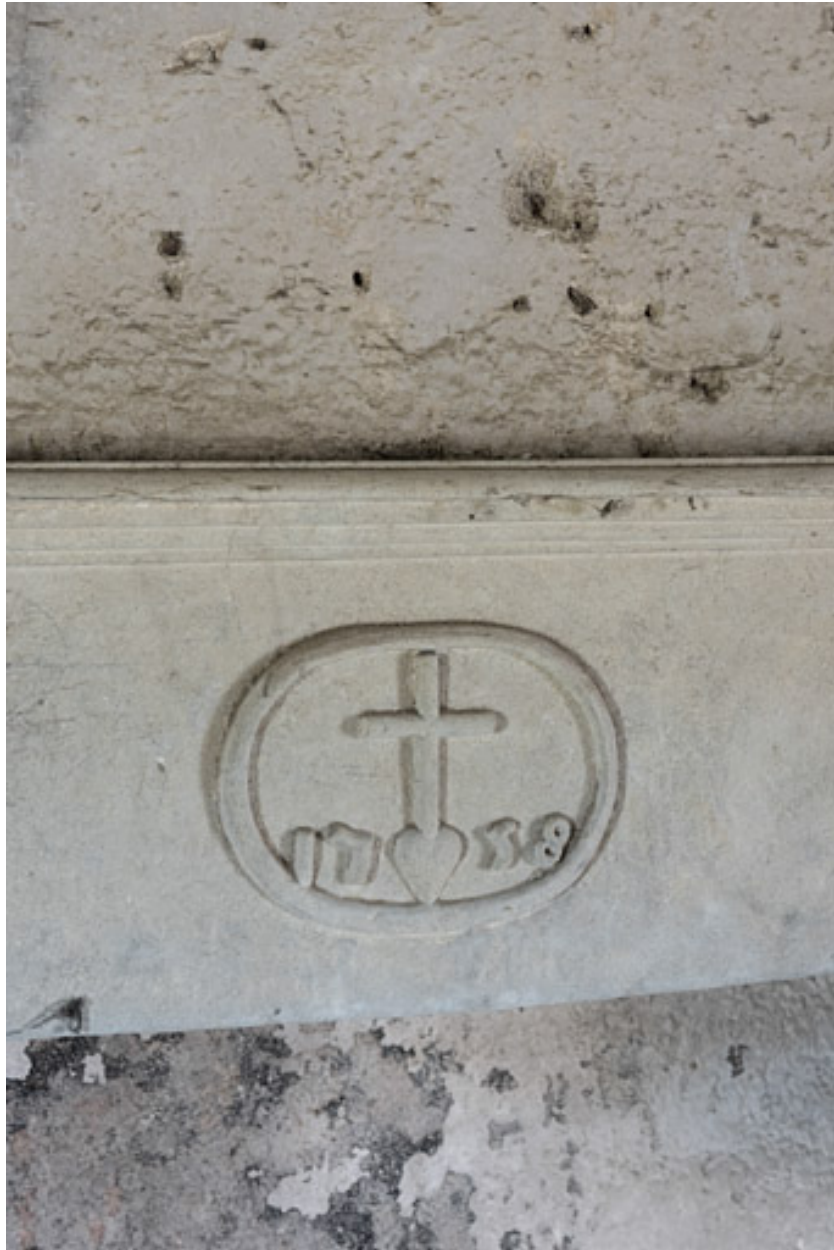
Détail du linteau de la cheminée portant la date de 1758 (indiquant probablement une série de transformations à cette date) dans un médaillon également décoré d'une représentation du Sacré-Coeur.  
Phot. Pierre-Marie Barbe-Richaud  
IVR26\_20197100192NUC4A

Détail du linteau de la cheminée portant la date de 1758 (indiquant probablement une série de transformations à cette date) dans un médaillon également décoré d'une représentation du Sacré-Coeur.

Depuis le XVe siècle, de nombreuses évolutions ont été apportées aux bâtiments. Deux phases de travaux ont pu être identifiées, grâce à trois inscriptions : la date de 1758, gravée sur le linteau d'une cheminée au premier étage de la maison, celle de 1757 sur le linteau de la cheminée de la cuisine et une seconde date (18 ??), pas entièrement lisible, sur une des consoles de la même cheminée, indiquant des travaux au XIXe siècle. Les transformations du XVIIIe siècle incluent également le percement d'une fenêtre à linteau cintré (devenue porte) sur le pignon est de l'habitation et d'une fenêtre de même style, côté cour, pour éclairer une des chambres. C'est probablement à cette époque qu'est construite la grande aile de dépendances dans la cour, abritant une étable, une remise, un hangar sur deux niveaux ouverts sur la cour (l'étage ayant été muré par la suite), une cave et un grenier au-dessus de cette dernière, éclairé côté jardin, par une grande lucarne avec une baie également cintrée.
