Bourgogne, Saône-et-Loire  
Saint-Julien-de-Civry  
Maringue

## Demeure et ferme à Maringues

Numéro de dossier : IA71003559

Cadre de l'étude : opération ponctuelle architecture rurale du Charolais-Brionnais

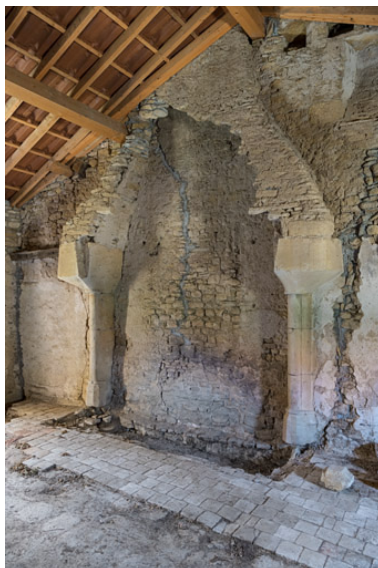
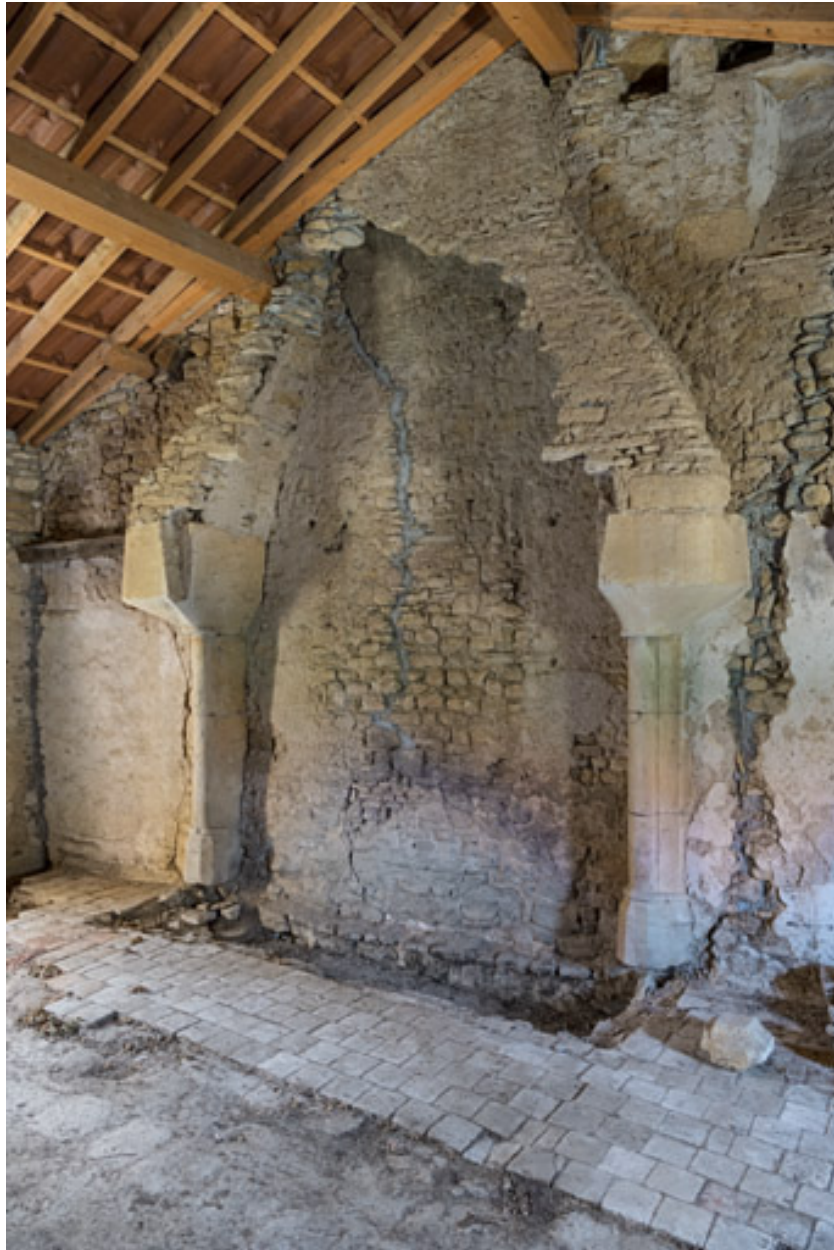
Cheminée, partiellement démantelée dans une grande chambre à l'étage, qui fut peut-être utilisée en remploi comme pourrait l'indiquer sa taille disproportionnée par rapport à la pièce, à moins que le toit n'ait été plus haut à l'origine.  
Phot. Pierre-Marie Barbe-Richaud  
IVR26\_20197100193NUC4A

Cheminée, partiellement démantelée dans une grande chambre à l'étage, qui fut peut-être utilisée en remploi comme pourrait l'indiquer sa taille disproportionnée par rapport à la pièce, à moins que le toit n'ait été plus haut à l'origine.

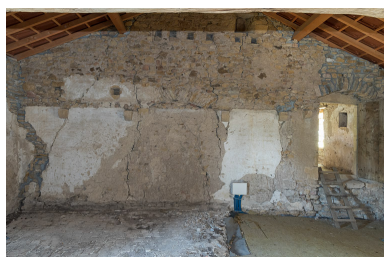
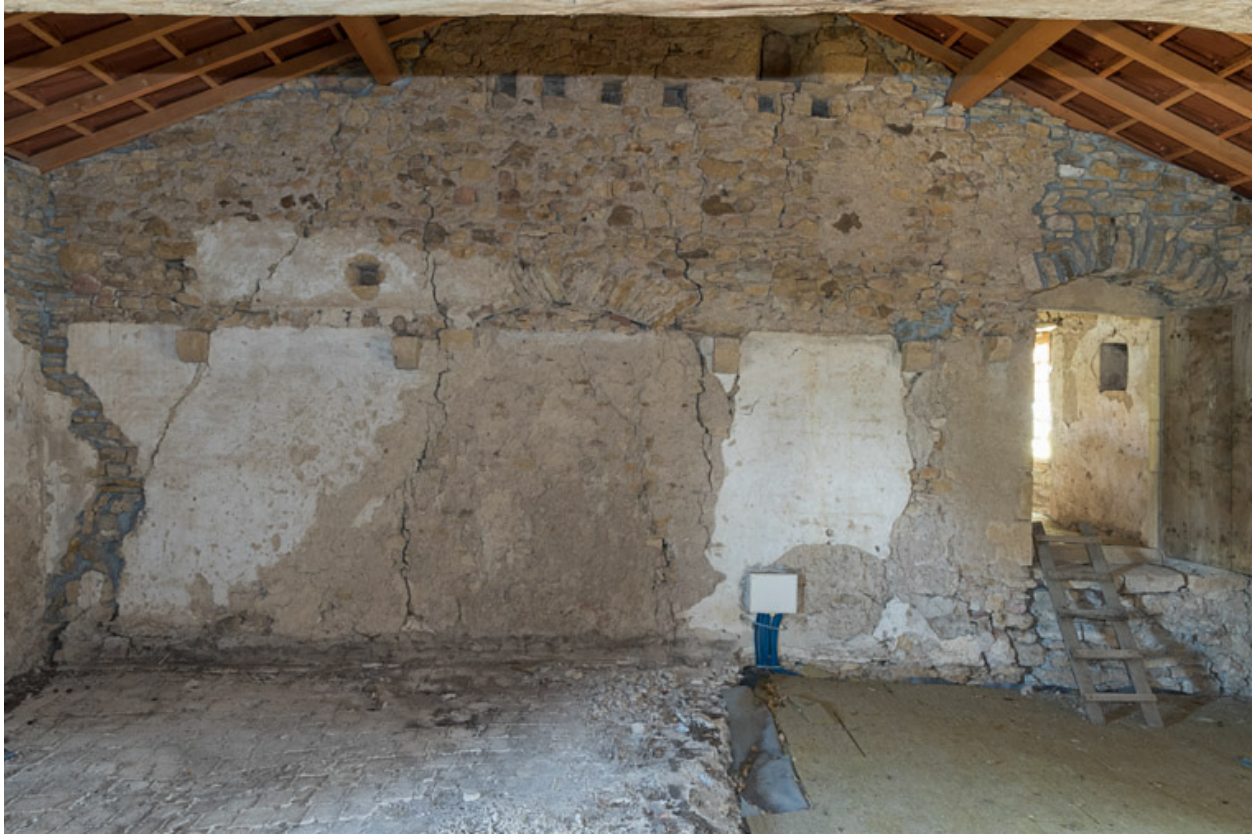
Mur de la grande chambre, face à la cheminée. Les trous marquant l'emplacement d'anciennes poutres et la hauteur de l'enduit à la chaux, qui recouvre le mur, indique la présence d'un ancien plancher, qui séparait la pièce des combles.  
Phot. Pierre-Marie Barbe-Richaud  
IVR26\_20197100195NUC4A

Mur de la grande chambre, face à la cheminée. Les trous marquant l'emplacement d'anciennes poutres et la hauteur de l'enduit à la chaux, qui recouvre le mur, indique la présence d'un ancien plancher, qui séparait la pièce des combles.
