Bourgogne, Saône-et-Loire Saint-Julien-de-Civry Maringue

Demeure et ferme à Maringues

Numéro de dossier : IA71003559 Date de l'enquête initiale : 2019 Date(s) de rédaction : 2019

Cadre de l'étude : opération ponctuelle architecture rurale du Charolais-Brionnais

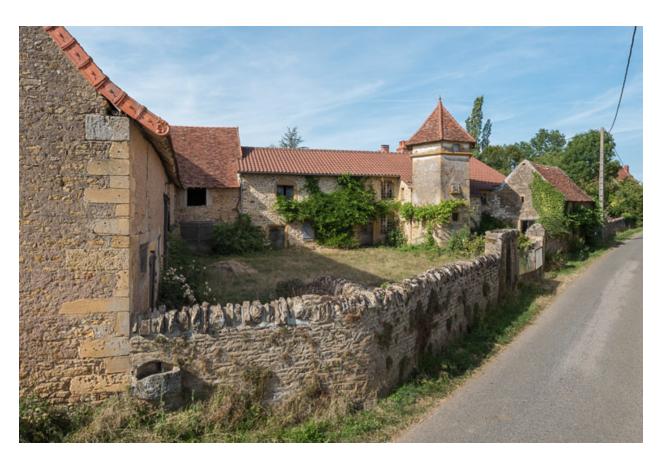
IVR26_20197100209NUC4A

Vue d'ensemble des bâtiments du domaine

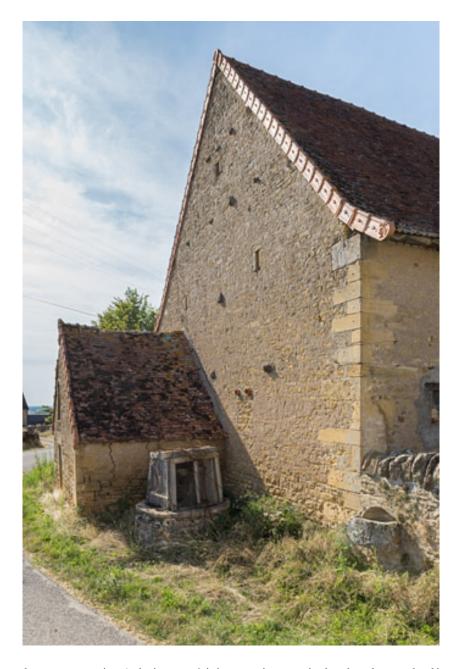
IVR26_20197100208NUC4A

Petit bâtiment contre la grange et puits. A droite, un récipient en pierre est inclus dans le mur de clôture de la propriété et servait à remplir l'abreuvoir des animaux de l'autre côté du mur, avec l'eau du puits.

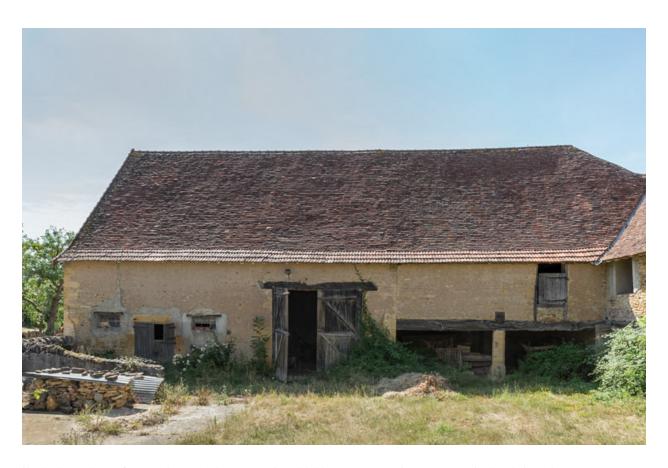
IVR26_20197100200NUC4A

Aile de dépendance fermant la cour à l'ouest, vraisemblablement construit au XVIIIe siècle, abritant la grange (avec une étable double pour les bovins), un hangar, une cave et un grenier.

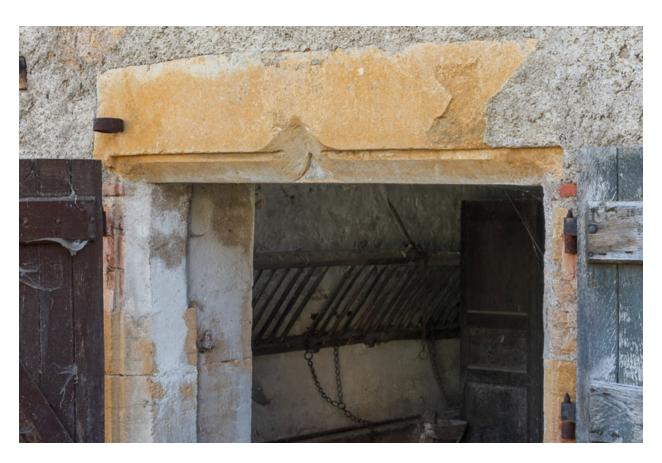
IVR26_20197100207NUC4A

Porte de l'étable double. Le bâtiment étant vraisemblablement plus récent que l'habitation, le linteau avec son accolade est probablement ici un remploi.

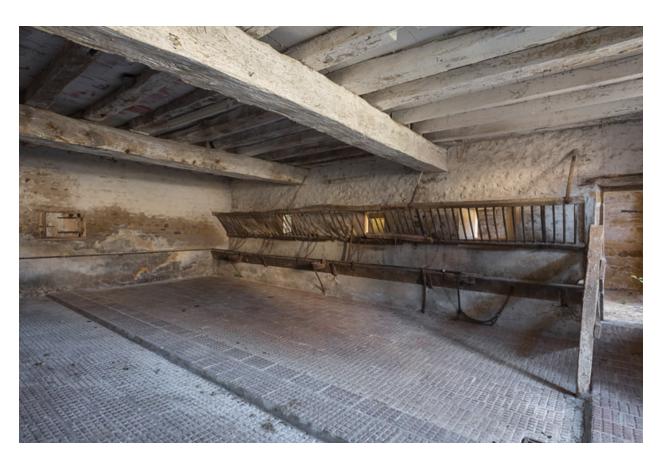
IVR26_20197100202NUC4A

Vue intérieure de l'étable

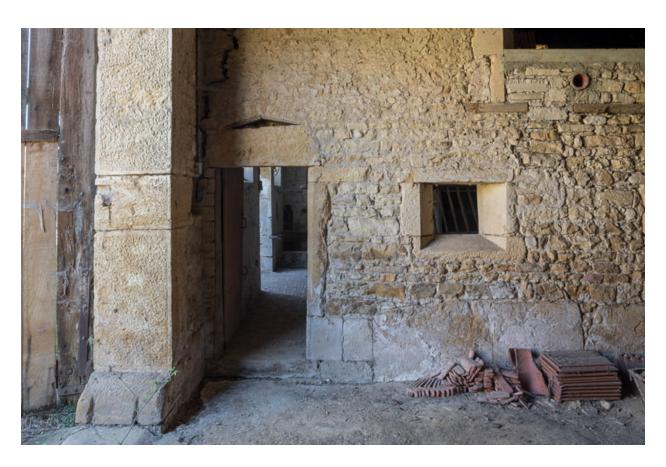
IVR26_20197100201NUC4A

Intérieur de la remise, à côté de l'étable, présentant un des piédroits de l'ouverture de la porte (avec son chasse-roue) et une partie du mur mitoyen avec l'étable percé d'une porte et de feurons.

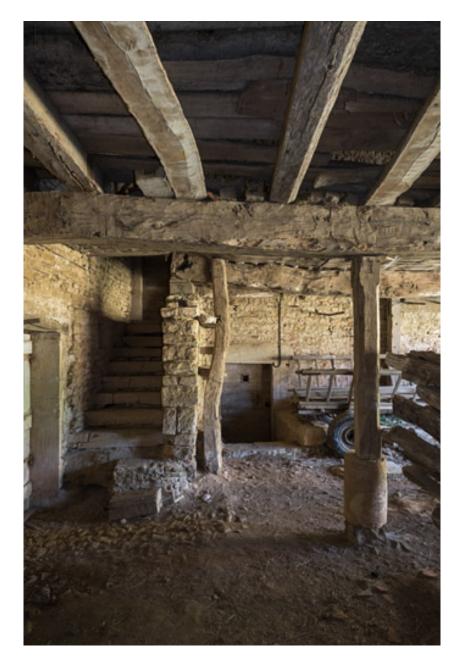
IVR26_20197100203NUC4A

Hangar à droite de la remise. Au fond, deux petits escaliers permettent l'accès à un cellier pour l'un et à une cave semienterrée pour le second.

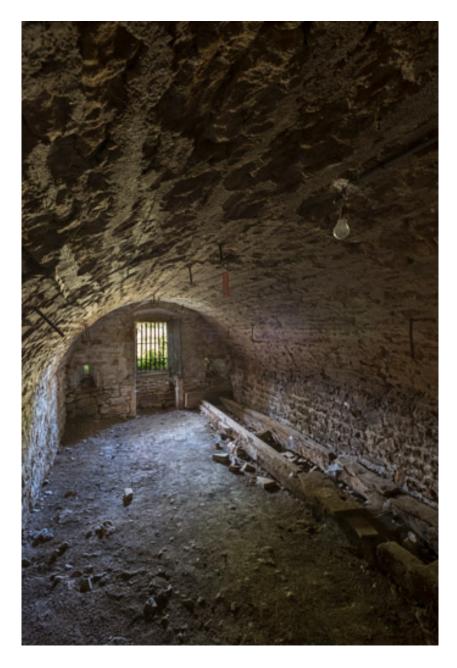
IVR26_20197100206NUC4A

Vue intérieure de la cave

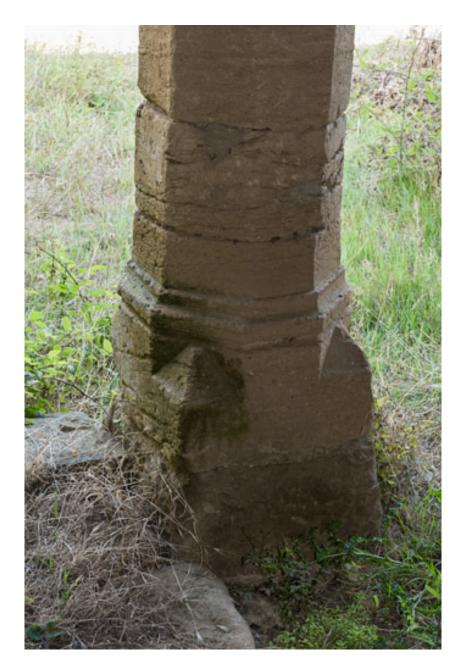
IVR26_20197100205NUC4A

Une des poutres du plancher du fenil est soutenu par ce pilier hexagonal, avec une base moulurée, utilisé en remploi.

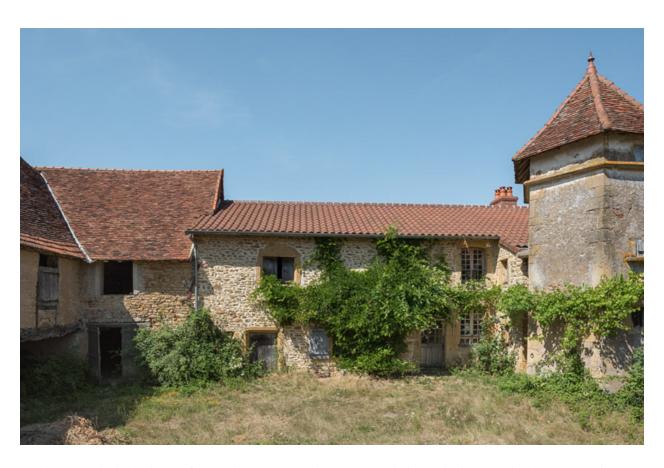
IVR26_20197100199NUC4A

Vue de l'ensemble des bâtiments fermant la cour au nord. De gauche à droite, un bâtiment agricole avec son toit pentu, abritant une étable et un fenil, et la maison avec sa tour d'escalier hexagonale hors-oeuvre.

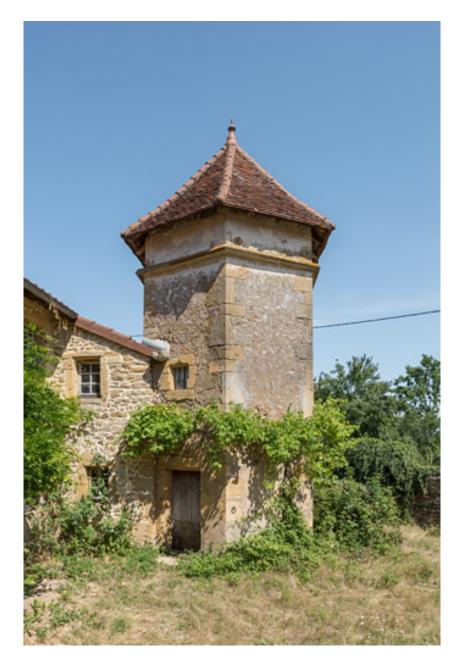
IVR26_20197100197NUC4A

Vue de la tour hexagonale abritant un escalier à vis et, au sommet, un pigeonnier.

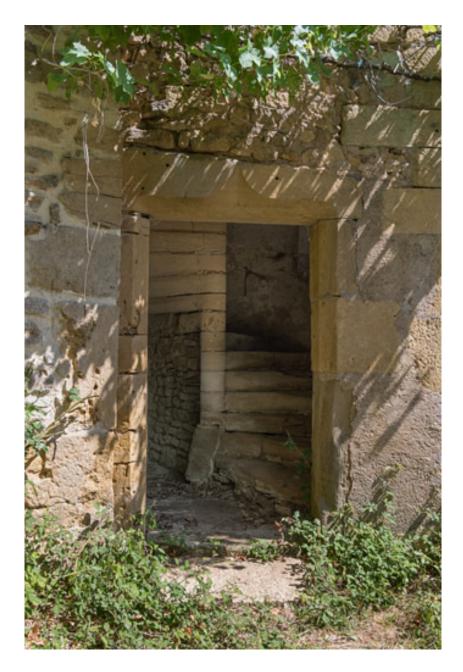
IVR26_20197100196NUC4A

Vue de l'escalier à vis et de sa porte d'accès, avec son linteau orné d'une accolade

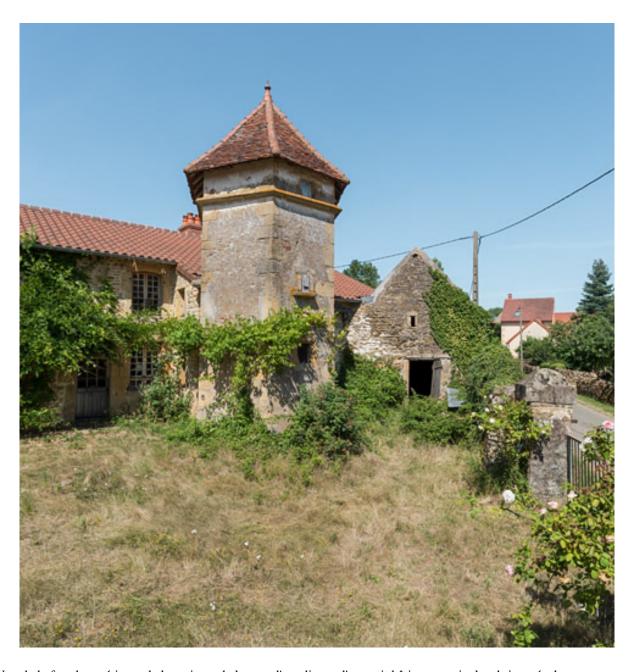
IVR26_20197100198NUC4AQ

Vue de la façade antérieure de la maison, de la tour d'escalier et d'un petit bâtiment agricole, abritant également une étable ou écurie et fermant la cour à l'est.

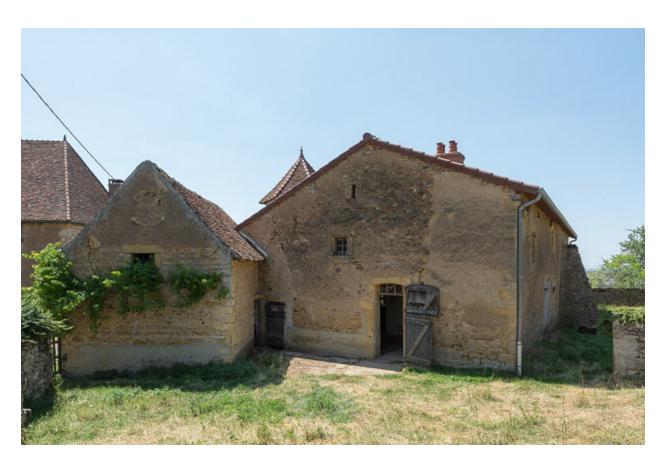
IVR26_20197100184NUC4A

Mur-pignon est de la demeure joignant la petite écurie, fermant la cour de ferme à l'est

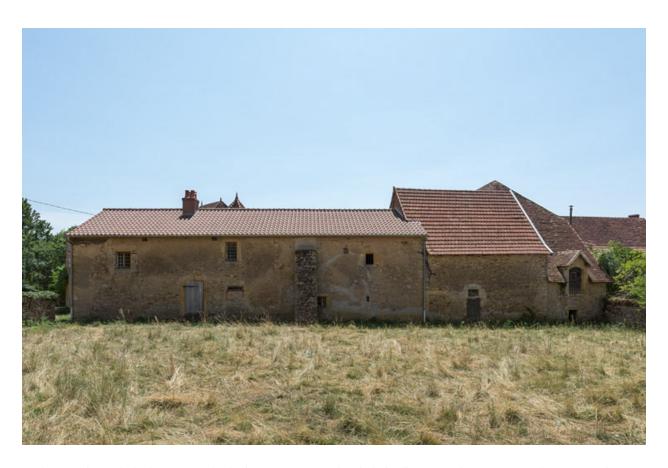
IVR26_20197100183NUC4A

Façade postérieure de la demeure et des bâtiments annexes, depuis le jardin, au nord. Une rupture de maçonnerie, à gauche du contrefort, indique que l'habitation a été vraisemblablement construite en deux phases.

Au XXe siècle, un gros contrefort est construit sur la façade postérieure pour consolider le bâtiment. Récemment, la couverture de la maison a été entièrement refaite. Elle présente aujourd'hui un aspect unifié, alors qu'à l'origine les deux parties étaient couvertes différemment.

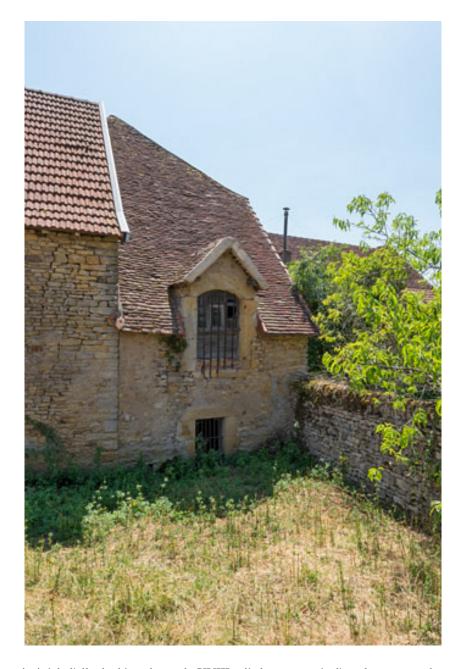
IVR26_20197100185NUC4A

Cette façade, à l'extrêmité de l'aile de dépendance du XVIIIe siècle, est percée d'une lucarne pendante qui éclaire le cellier, aménagé au-dessus d'une cave, dans la continuité du hangar à bois.

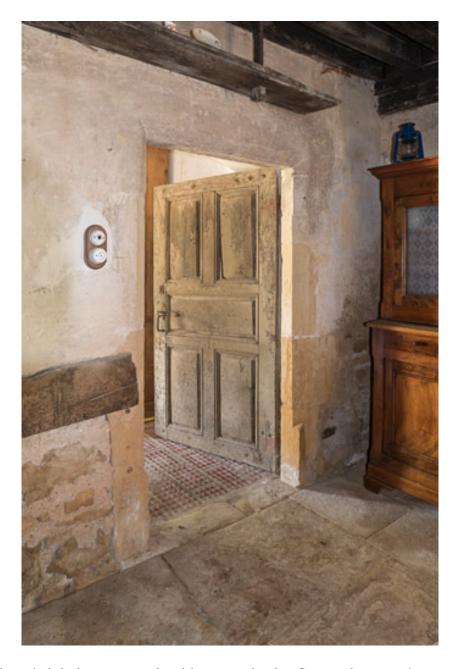
IVR26_20197100188NUC4A

Porte au rez-de-chaussée de la demeure, entre la cuisine et une chambre. Son encadrement présente un chanfrein (angle abattu) qui se retrouve sur de nombreuses baies au rez-de-chaussée, comme à l'étage de l'habitation.

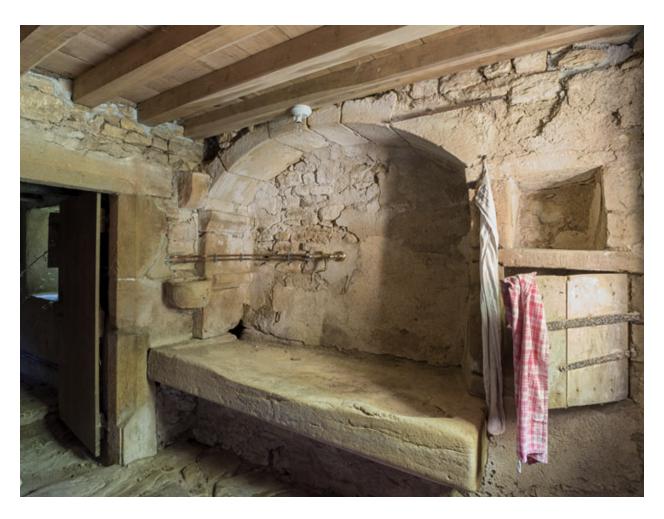
IVR26_20197100187NUC4AQ

La bassie, avec sa pierre d'évier, dans une niche.

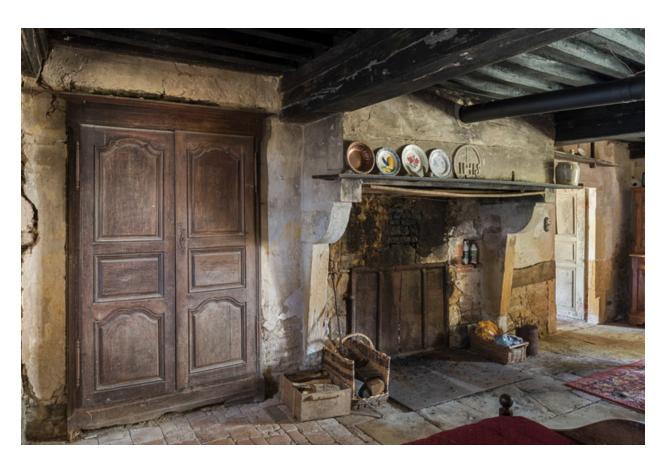
IVR26_20197100186NUC4A

Vue de la cuisine, avec sa cheminée et un placard, aménagé dans l'épaisseur du mur.

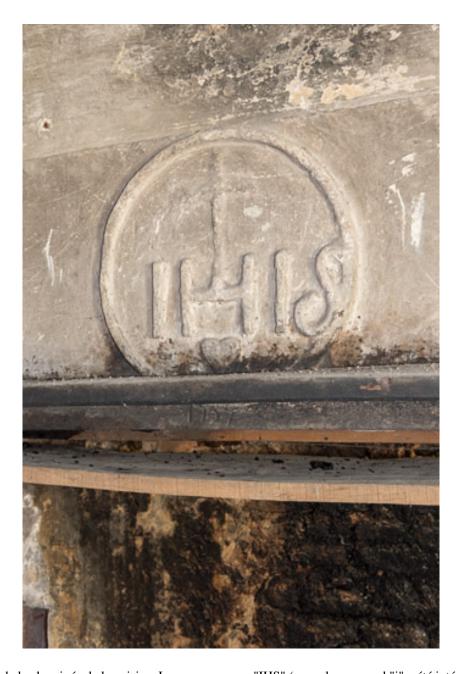
IVR26_20197100189NUC4A

Détail du linteau de la cheminée de la cuisine. Le monogramme "IHS" (auquel un second "i" a été intégré sans doute par erreur) est la transcription de l'abréviation du nom de Jésus en grec. La piété était présente quotidiennement dans la société rurale brionnaise au XVIIIe et XIXe siècles.

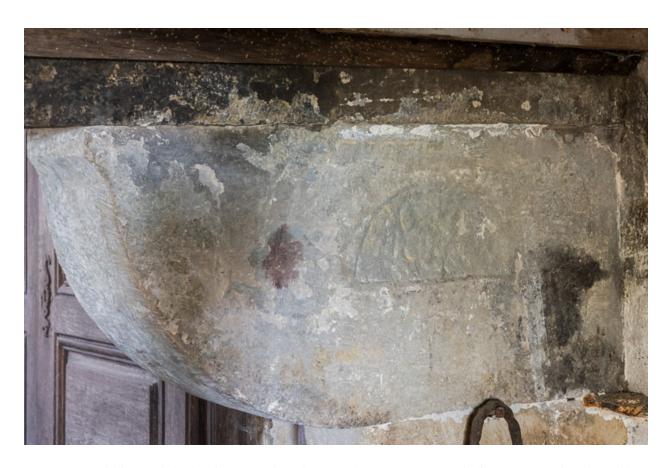
IVR26_20197100190NUC4A

Corbeau portant le linteau de la cheminée et sur lequel est gravé une date - "18??" - indiquant une reprise de cet élément (et sans doute d'autres transformations) au XIXe siècle.

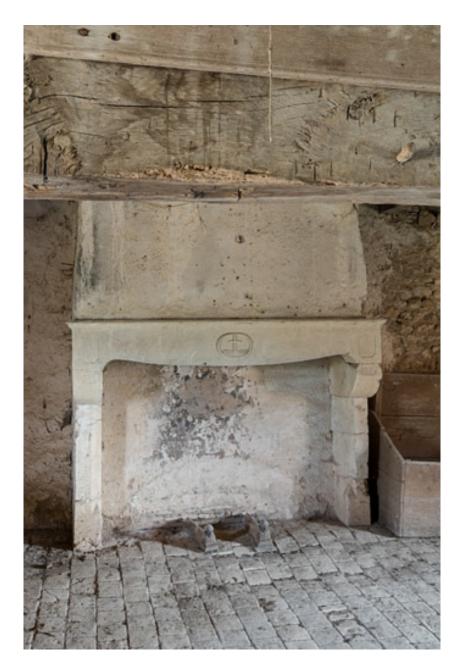
IVR26_20197100191NUC4A

Cheminée dans une chambre, à l'étage de la demeure

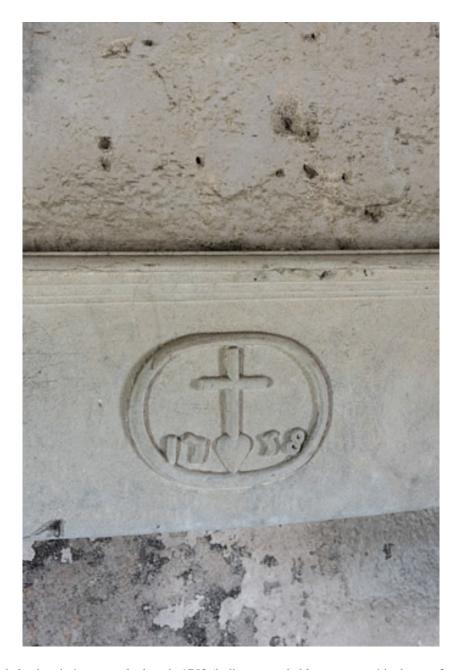
IVR26_20197100192NUC4A

Détail du linteau de la cheminée portant la date de 1758 (indiquant probablement une série de transformations à cette date) dans un médaillon également décoré d'une représentation du Sacré-Coeur.

Depuis le XVe siècle, de nombreuses évolutions ont été apportées aux bâtiments. Deux phases de travaux ont pu être identifiées, grâce à trois inscriptions : la date de 1758, gravée sur le linteau d'une cheminée au premier étage de la maison, celle de 1757 sur le linteau de la cheminée de la cuisine et une seconde date (18 ??), pas entièrement lisible, sur une des consoles de la même cheminée, indiquant des travaux au XIXe siècle. Les transformations du XVIIIe siècle incluent également le percement d'une fenêtre à linteau cintré (devenue porte) sur le pignon est de l'habitation et d'une fenêtre de même style, côté cour, pour éclairer une des chambres. C'est probablement à cette époque qu'est construite la grande aile de dépendances dans la cour, abritant une étable, une remise, un hangar sur deux niveaux ouverts sur la cour (l'étage ayant été muré par la suite), une cave et un grenier au-dessus de cette dernière, éclairé côté jardin, par une grande lucarne avec une baie également cintrée.

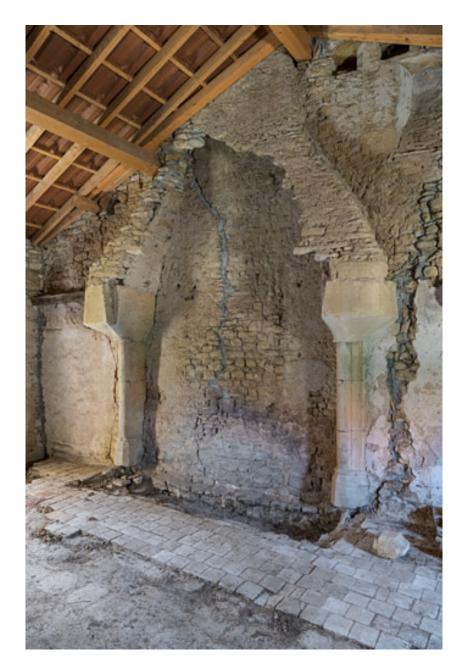
IVR26_20197100193NUC4A

Cheminée, partiellement démantelée dans une grande chambre à l'étage, qui fut peut-être utilisée en remploi comme pourrait l'indiquer sa taille disproportionnée par rapport à la pièce, à moins que le toit n'ait été plus haut à l'origine.

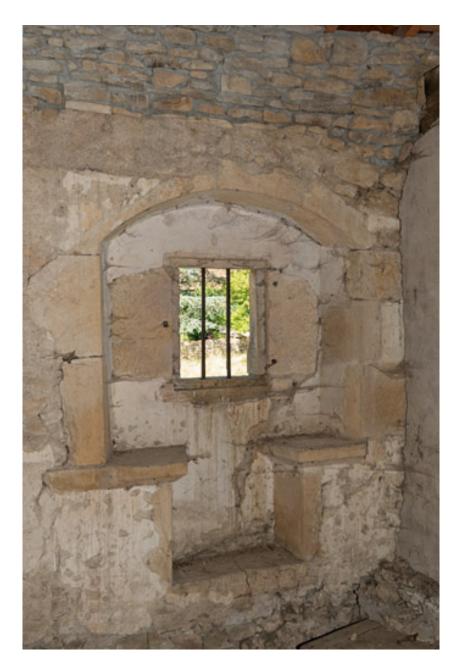
IVR26_20197100194NUC4A

Coussiège dans la grande chambre de l'étage

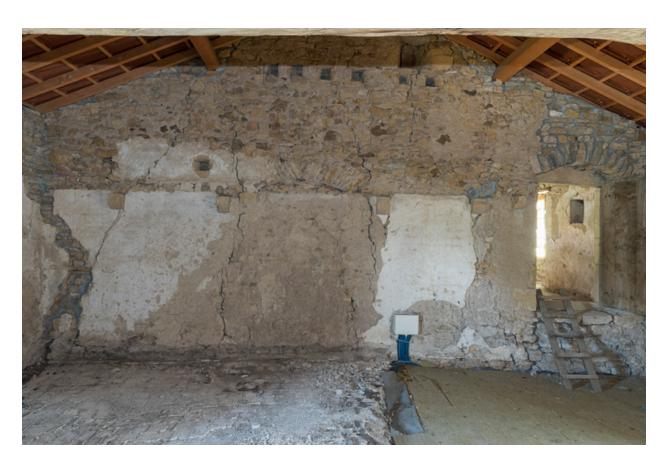
IVR26_20197100195NUC4A

Mur de la grande chambre, face à la cheminée. Les trous marquant l'emplacement d'anciennes poutres et la hauteur de l'enduit à la chaux, qui recouvre le mur, indique la présence d'un ancien plancher, qui séparait la pièce des combles.
