Franche-Comté, Doubs  
Charquemont  
6 rue Victor Hugo

## maison et atelier d'horlogerie d'Ernest Lavalette puis de la Société comtoise d'Horlogerie

Numéro de dossier : IA25001319  
Date de l'enquête initiale : 2014  
Date(s) de rédaction : 2014  
Cadre de l'étude : patrimoine industriel patrimoine industriel du Doubs  
Degré d'étude : étudié

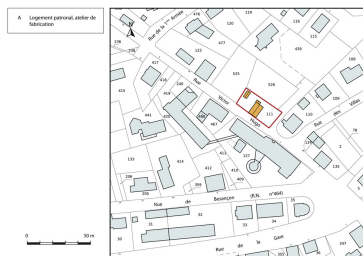
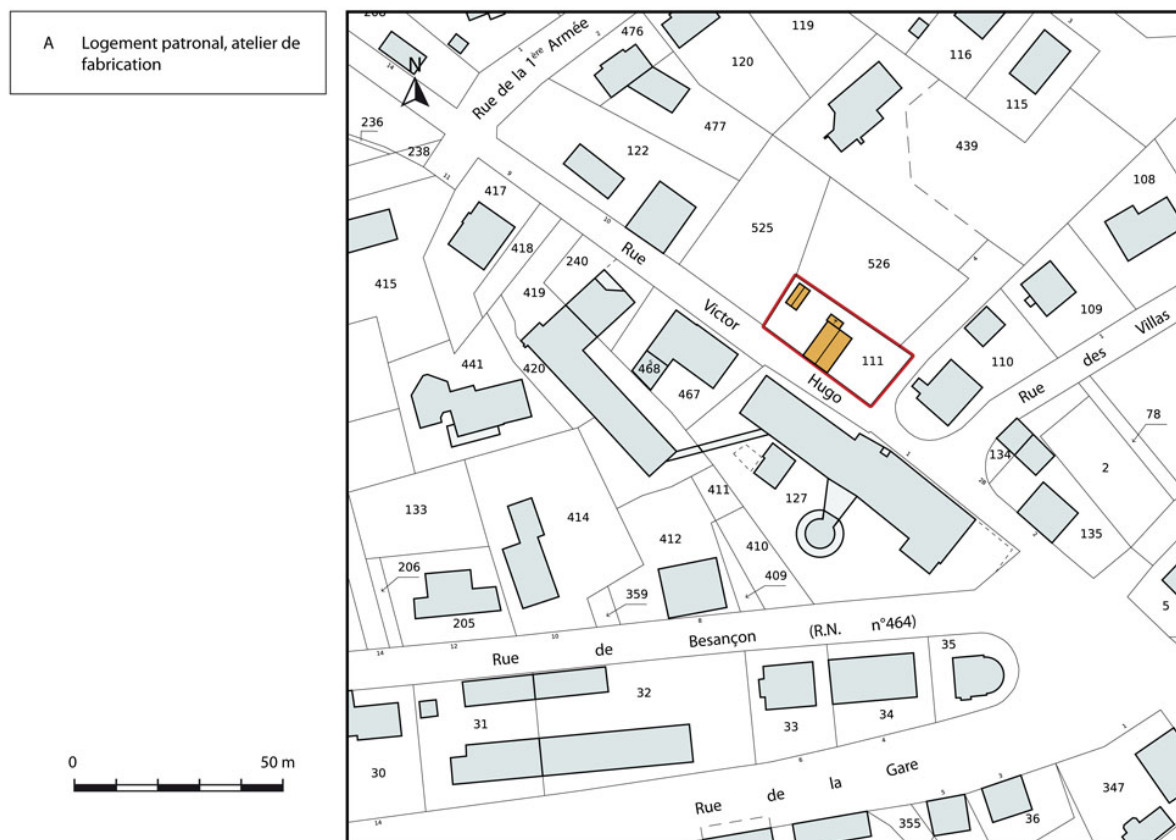
Plan-masse et de situation. Extrait du plan cadastral, 2015, section AB.  
Dess. Mathias Papigny  
IVR43\_20152500702NUDA

Plan-masse et de situation. Extrait du plan cadastral, 2015, section AB.

Technique de relevé : reprise de fond ; Échelle : 1/1 000

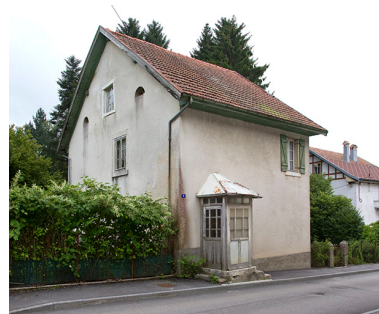
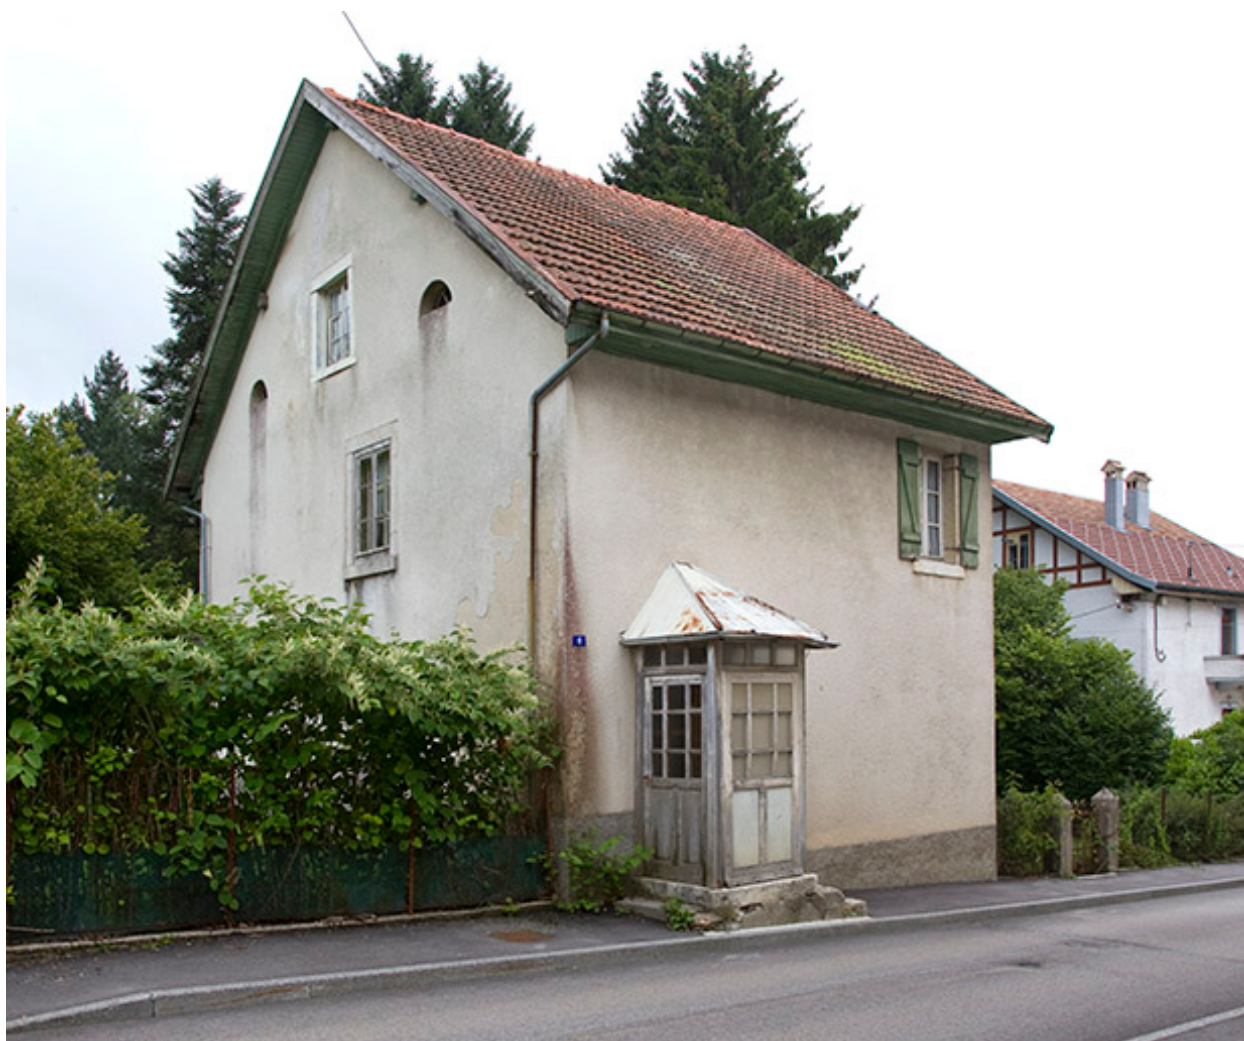
Façades antérieure et latérale gauche.  
Phot. Yves Sancey  
IVR43\_20132503025NUC2A

Façades antérieure et latérale gauche.

La maison a des murs en moellons calcaires enduits et un toit à longs pans et pignons couverts, avec couverture en tuiles mécaniques. Elle comporte un sous-sol (accessible depuis l'extérieur), un étage carré et un étage en surcroît, desservis par un escalier dans-oeuvre. Son mur pignon oriental est percé d'une fenêtre horlogère au rez-de-chaussée surmontée d'une autre à l'étage.

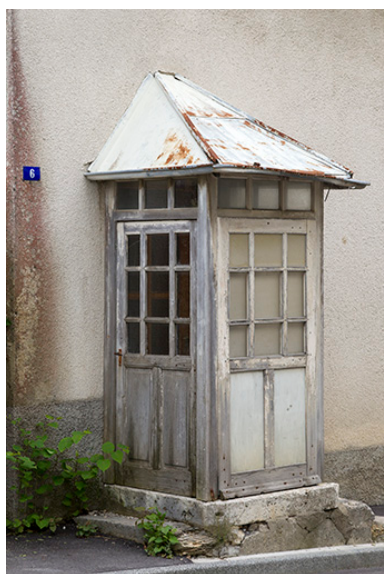
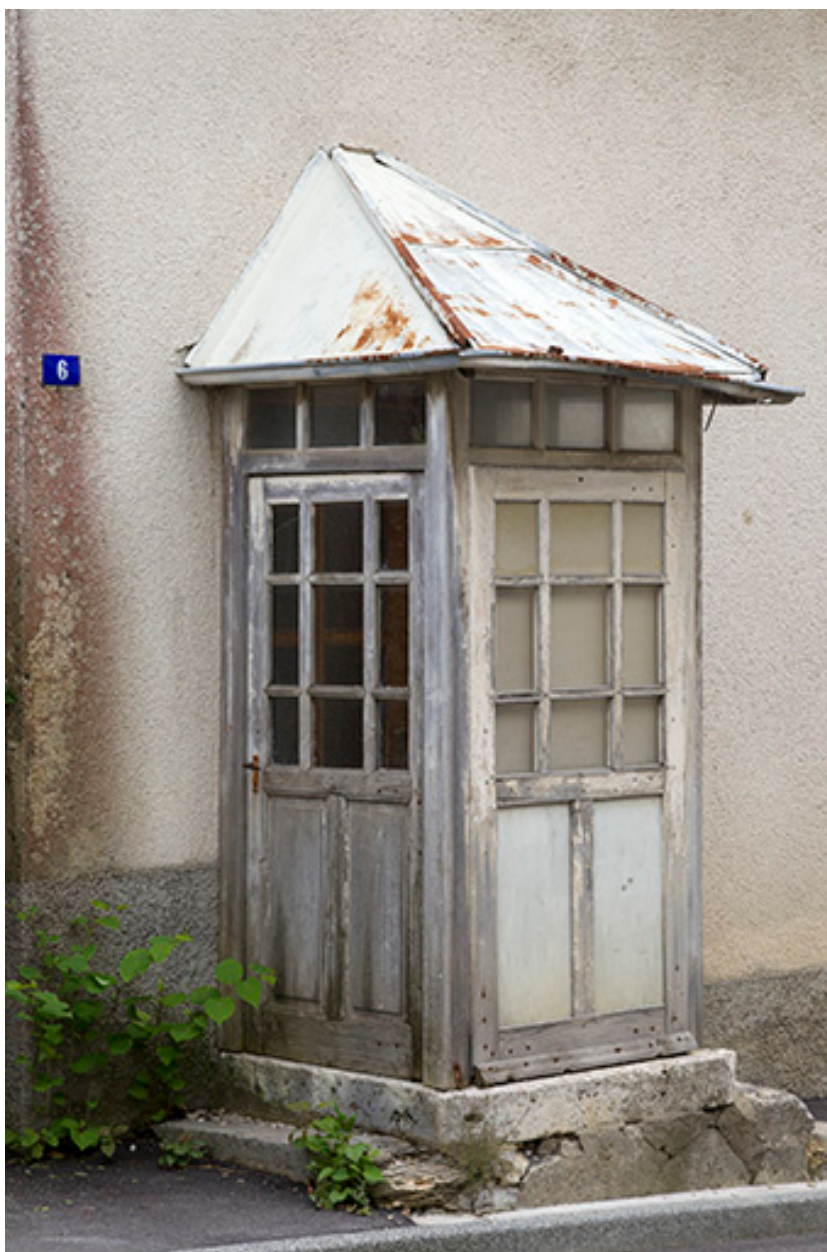
Façade antérieure : véranda.  
Phot. Yves Sancey  
IVR43\_20132503026NUC2A

Façade antérieure : véranda.

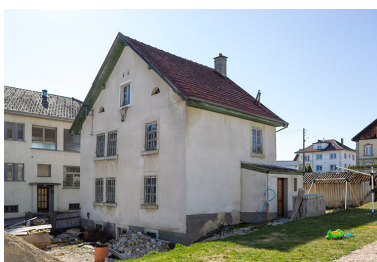
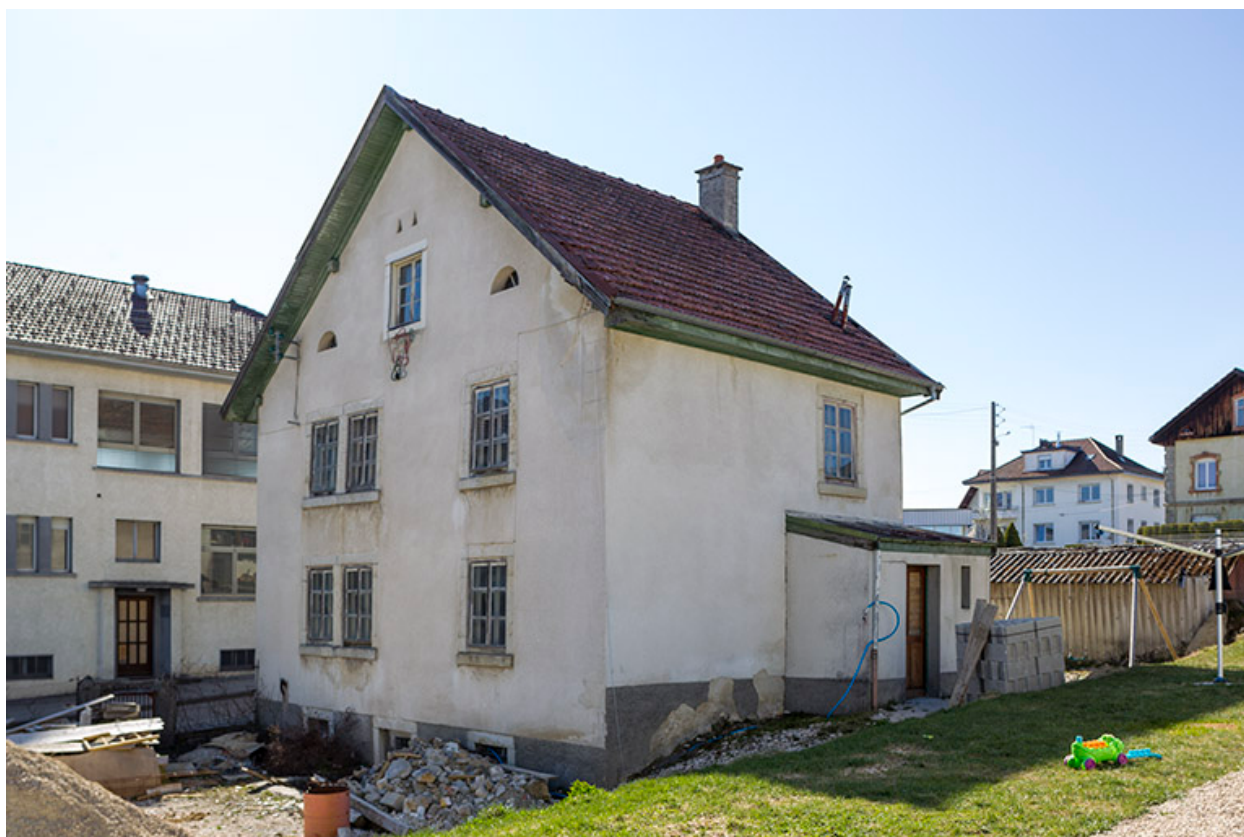
Façades postérieure et latérale droite.  
Phot. Sonia Dourlot  
IVR43\_20152500883NUC2A

Façades postérieure et latérale droite.

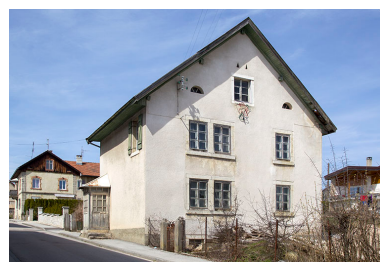
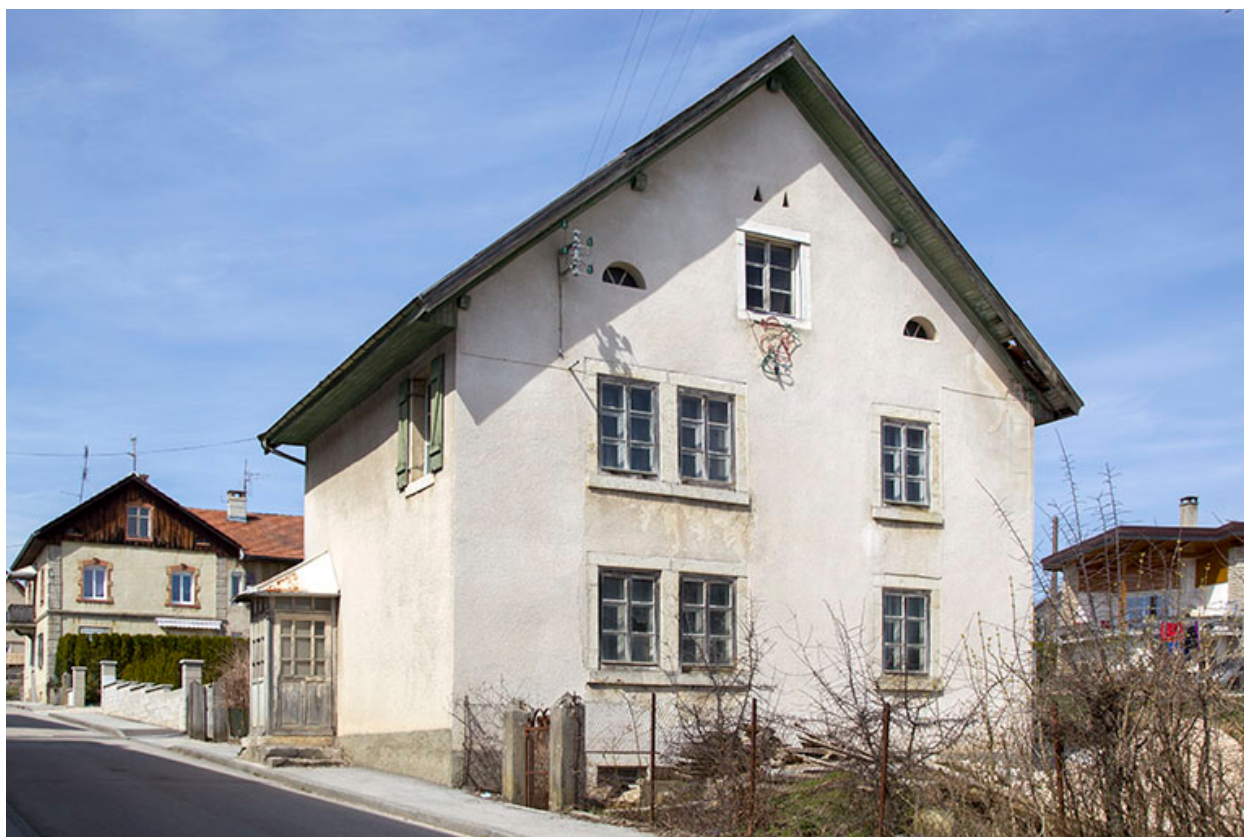
Façades antérieure et latérale droite.  
Phot. Sonia Dourlot  
IVR43\_20152500882NUC2A

Façades antérieure et latérale droite.

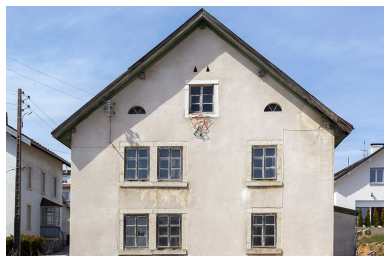
Façade latérale droite.  
Phot. Sonia Dourlot  
IVR43\_20152500885NUC2A

Façade latérale droite.

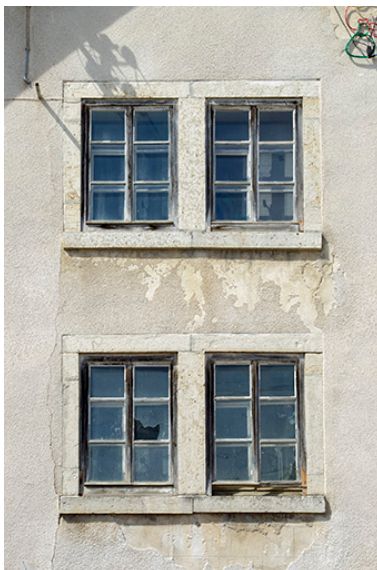
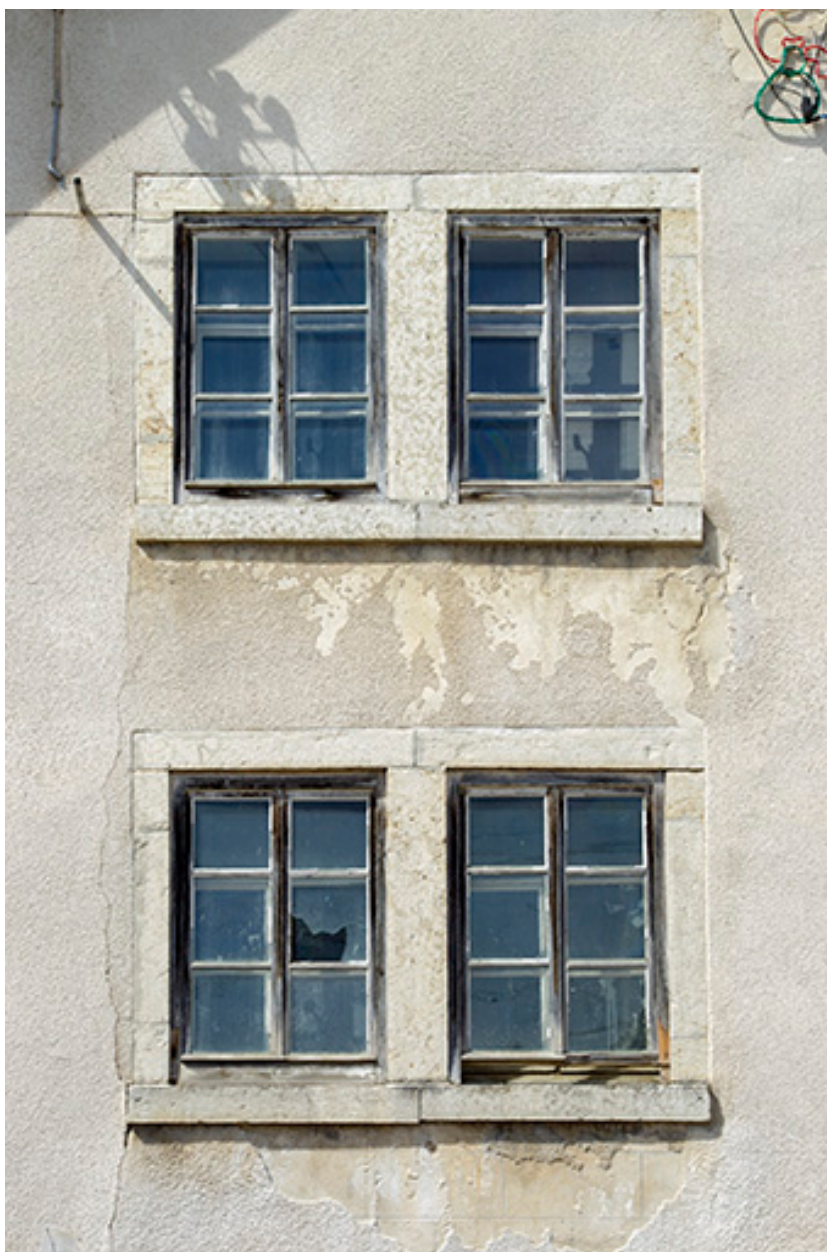
Façade latérale droite :  
fenêtres horlogères.  
Phot. Sonia Dourlot  
IVR43\_20152500884NUC2A

Façade latérale droite : fenêtres horlogères.

Typologies : baie horlogère
