Franche-Comté, Doubs
Rougemont
17 Grande Rue

ferme, actuellement maison

Numéro de dossier : IA25000818

Cadre de l'étude : enquête thématique régionale petites cités comtoises de caractère

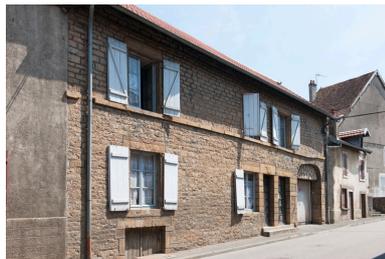
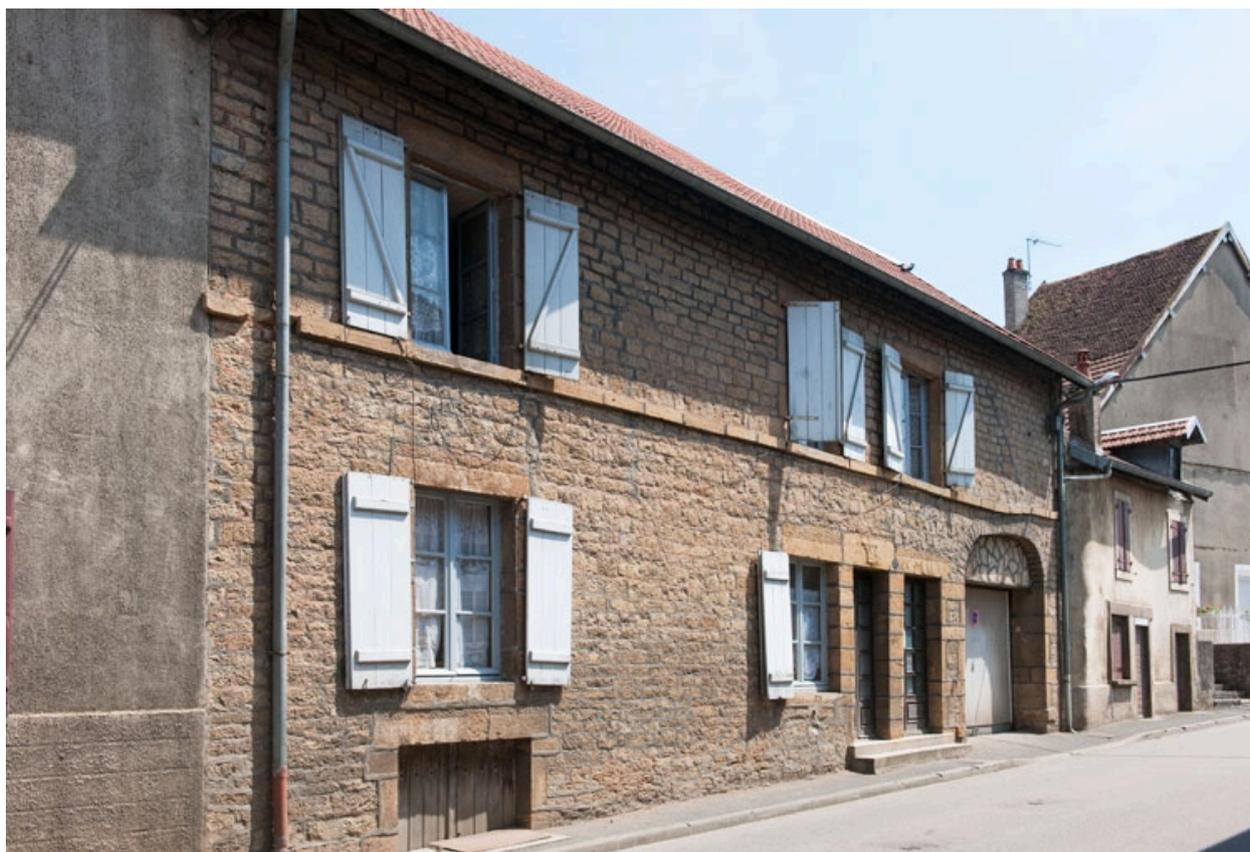
Façade antérieure, vue
de trois quart gauche.
Phot. Jérôme Mongreville
IVR43_20102501049NUC4A

Façade antérieure, vue de trois quart gauche.

La ferme a des murs en moellons calcaires et un toit à longs pans, demi-croupes et tuiles mécaniques. La façade sur rue, divisée horizontalement par un bandeau, présente trois travées parallèles : habitation, étable ("écurie") et grange. L'entrée de cave est située sous le logis. Un escalier dans-oeuvre conduit à l'étage des chambres. Dans la cour, il reste quelques vestiges de l'ancienne activité agricole : un four à pain situé dans une remise perpendiculaire à la façade postérieure, un clapier et en vis-à-vis une étable à cochons (appelée localement "soue à cochons"). D'après un renseignement oral, un monte-charge actionné par un cheval permettait de monter le foin dans la grange.

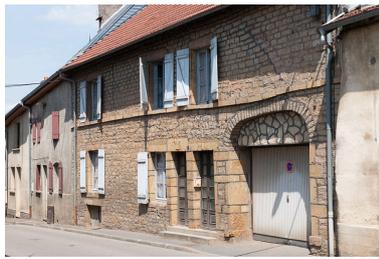
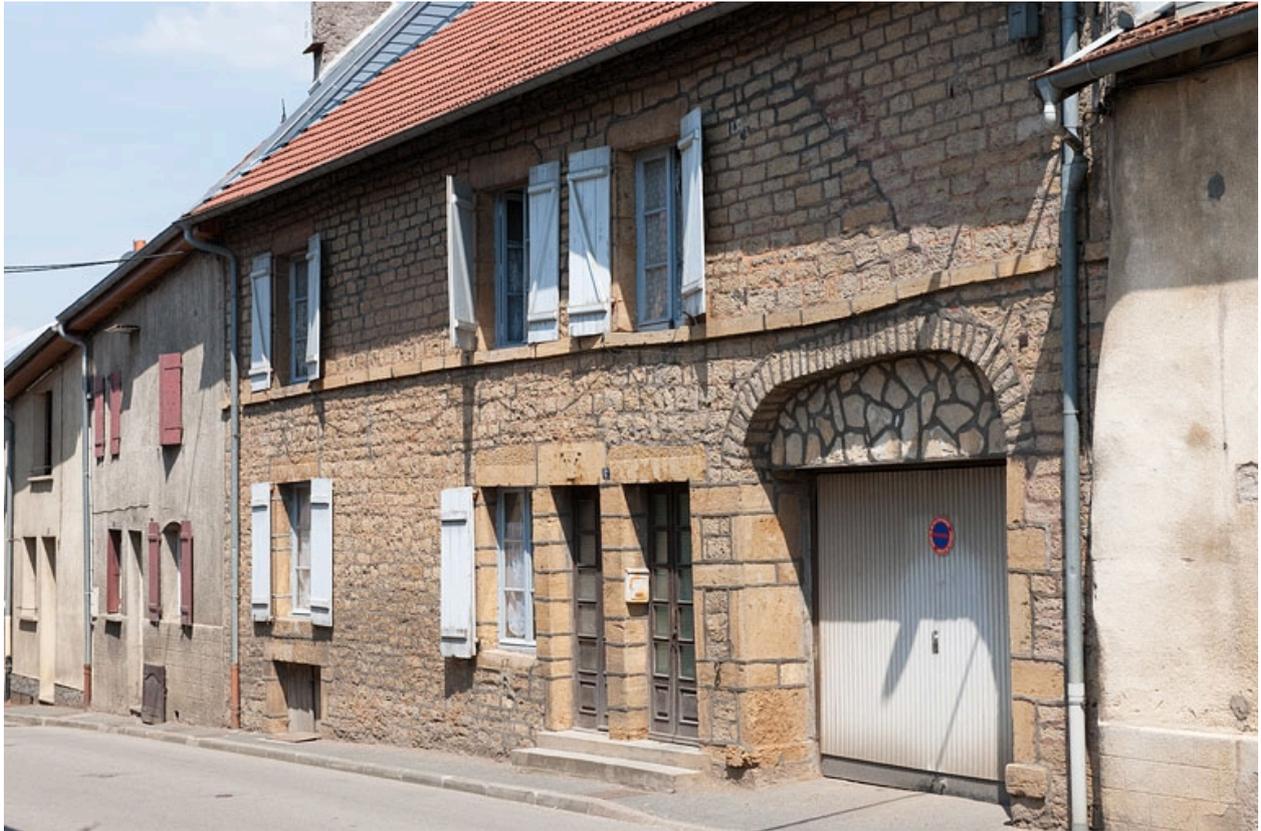
Façade antérieure, vue
de trois quart droit.
Phot. Jérôme Mongreville
IVR43_20102501050NUC4A

Façade antérieure, vue de trois quart droit.

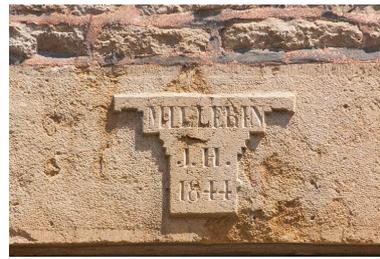
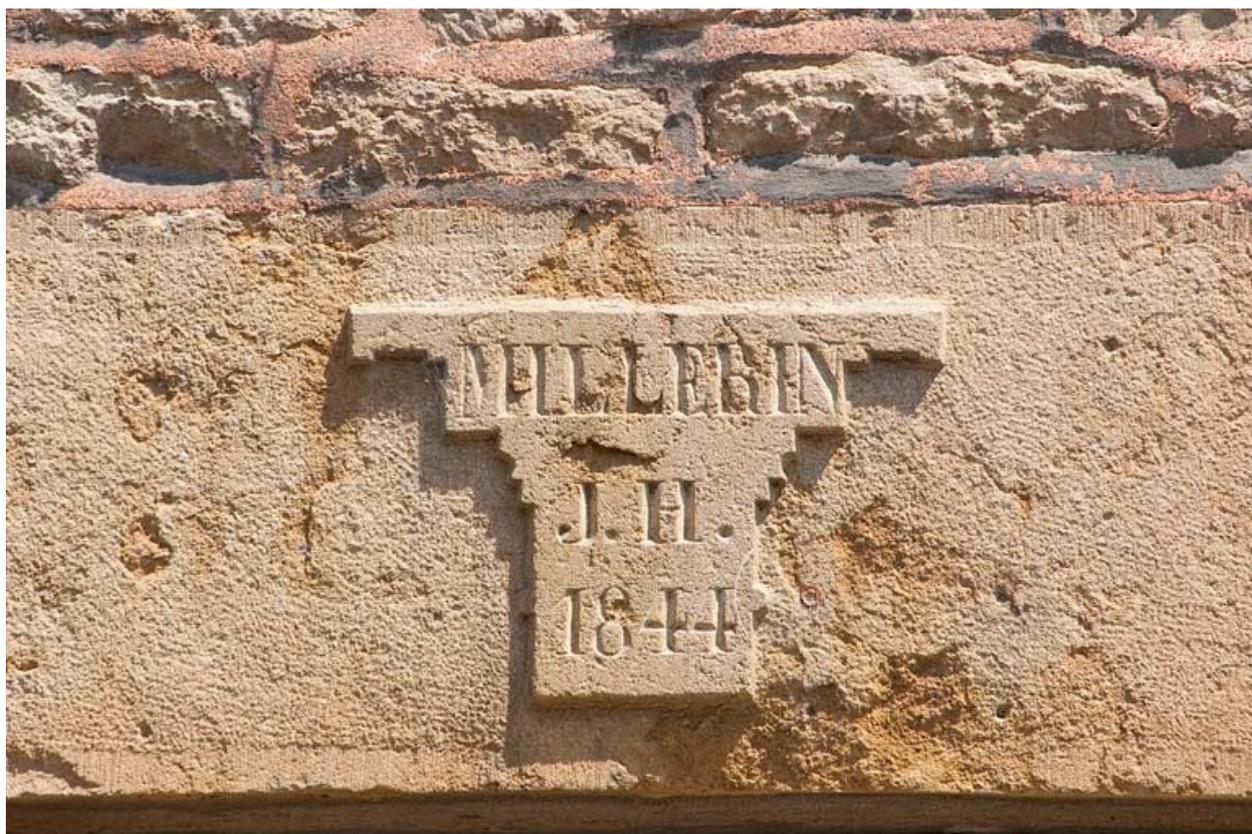
Détail : inscription sur le
linteau de la porte d'entrée.
Phot. Jérôme Mongreville
IVR43_20102501048NUC4A

Détail : inscription sur le linteau de la porte d'entrée.

La construction de cette maison est antérieure au cadastre de 1835. L'aile gauche, au revers de la maison, a été agrandie après cette date. La famille d'Offray est l'une des premières à avoir occupé le bâtiment, qui devient la propriété de la famille Millerin, sans doute en 1844 comme le prouve l'inscription sur le linteau de la porte d'entrée : MILLERIN / J.H. / 1844. Le dernier représentant de cette famille est décédé en 1944.
