Bourgogne-Franche-Comté, Doubs  
Besançon  
îlot Bouteiller  
2, 4 rue des Granges

## **hôtel du Bouteiller, puis hôtel de Montureux**

Numéro de dossier : IA25000548  
Date de l'enquête initiale : 1996  
Date(s) de rédaction : 2009  
Cadre de l'étude : enquête thématique régionale demeures bisontines  
Degré d'étude : étudié  
Référence du dossier Monument Historique : PA00101486

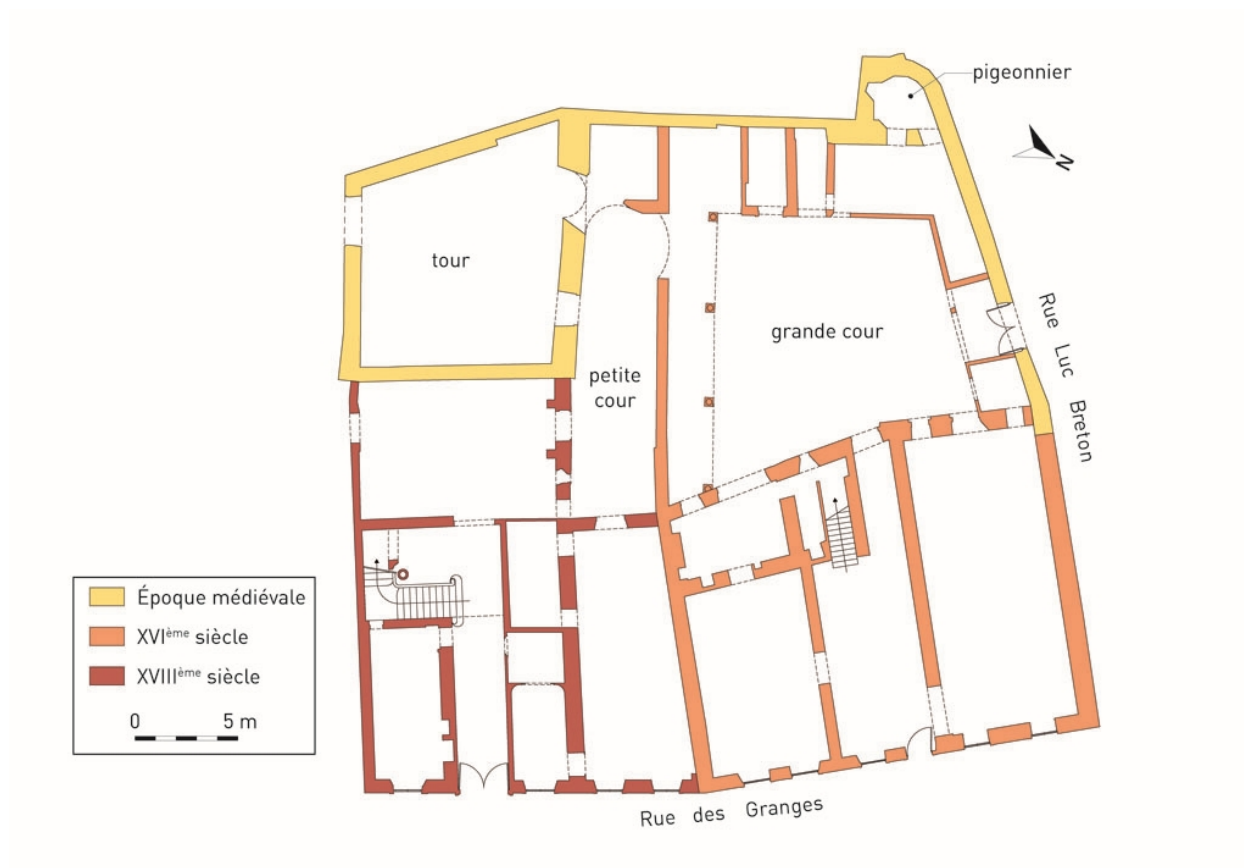
Plan au sol de l'évolution du bâti entre le Moyen Âge et le XVIII<sup>e</sup> siècle d'après le fonds de plan de l'agence Courtois de Besançon

Plan au sol de l'évolution du bâti entre le Moyen Age et le XVIIIe siècle d'après le fonds de plan de l'agence Courtois de Besançon  
Dess. Mathias Papigny  
IVR43\_20132500387NUDA

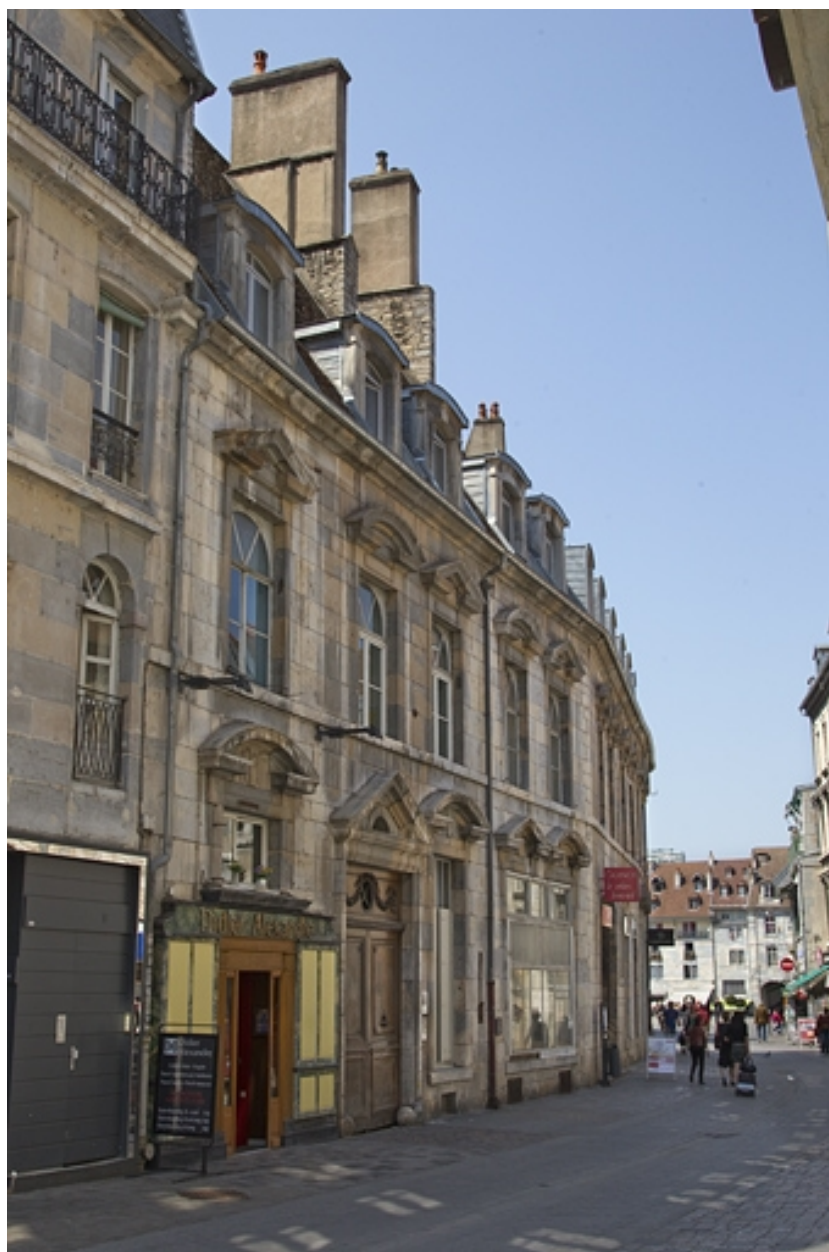
Vue d'ensemble de trois quarts gauche.

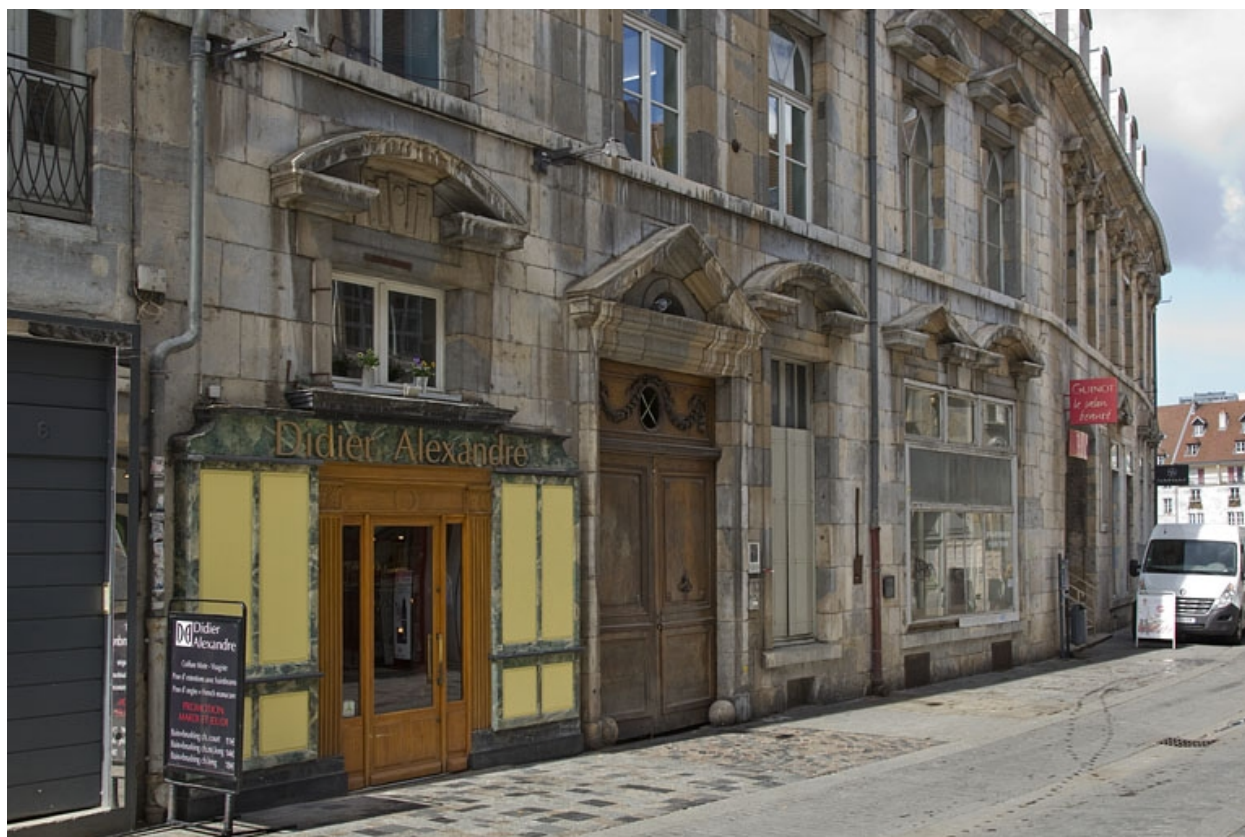
Façade antérieure : détail de la partie gauche.

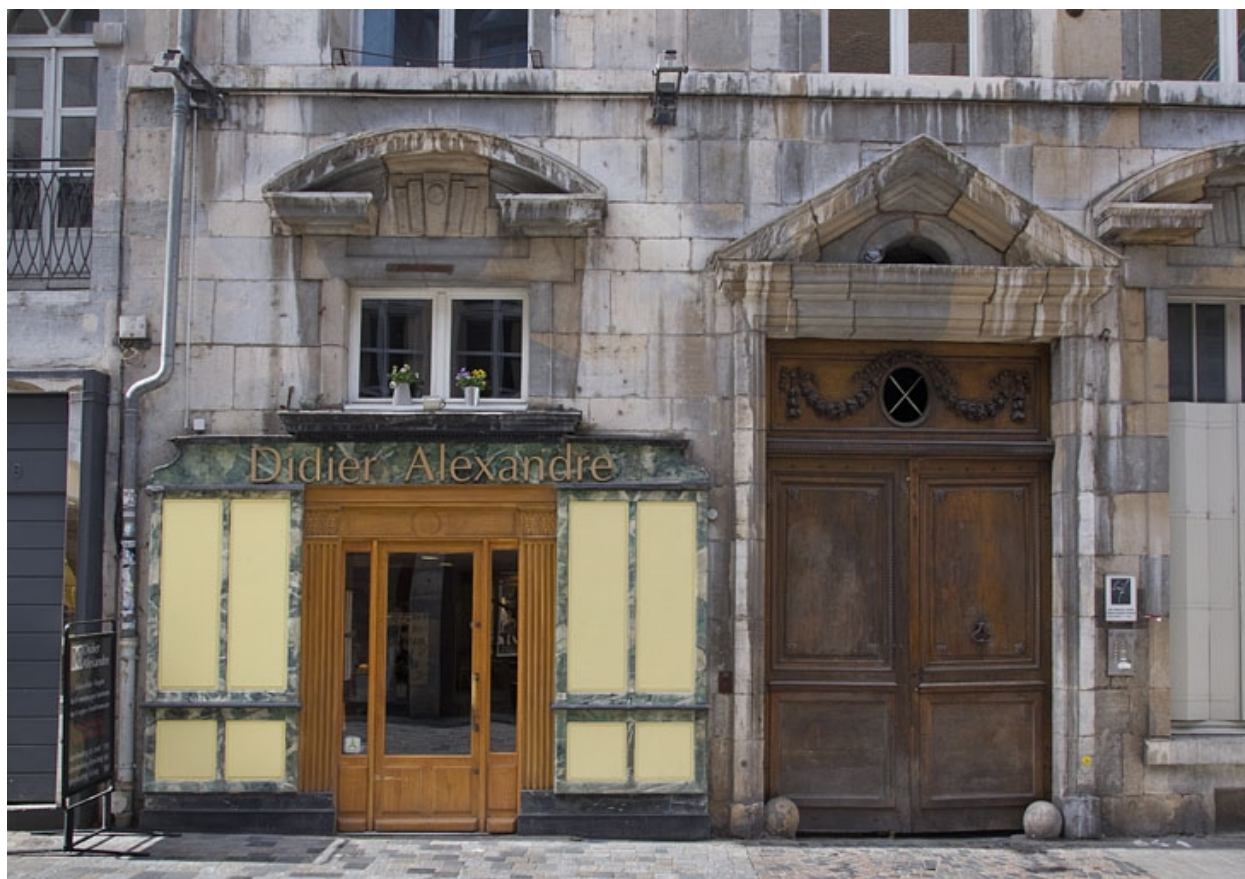
Façade antérieure, partie gauche : détail du portail d'entrée.

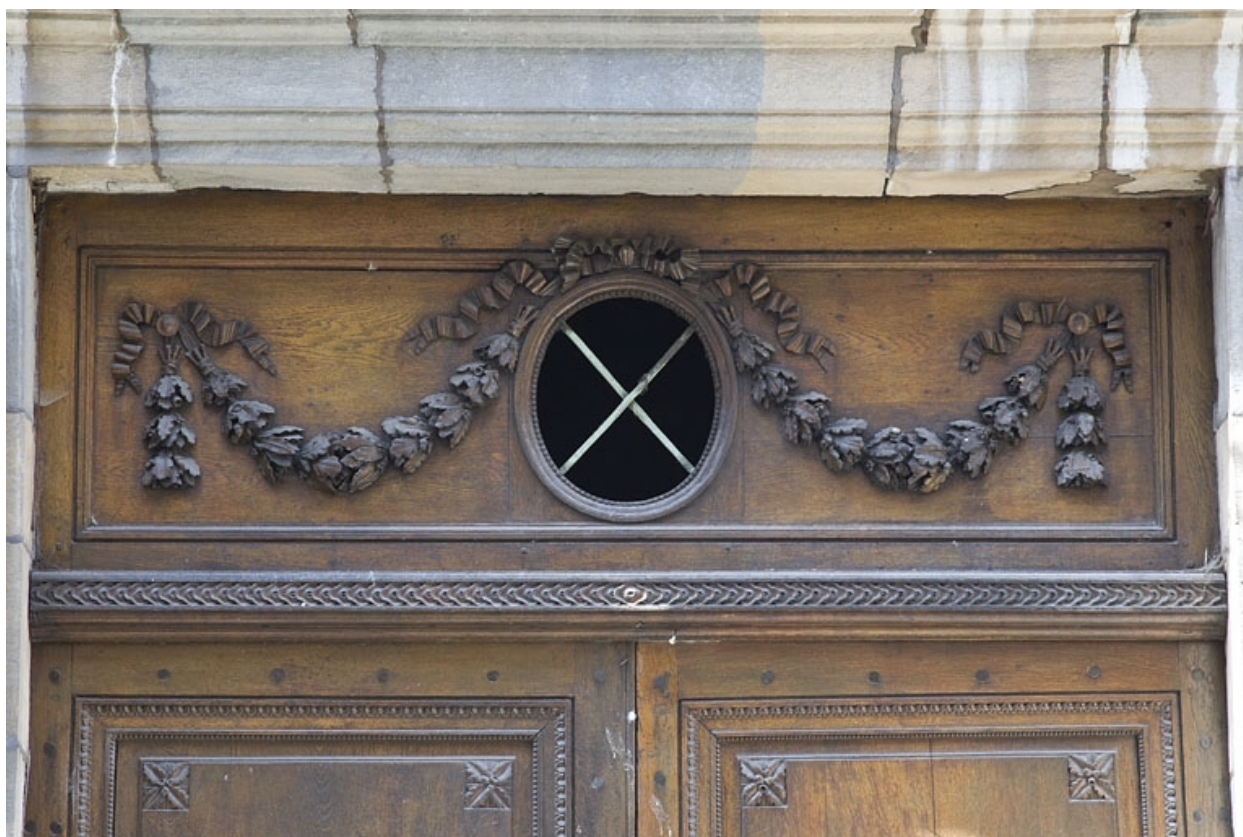
Façade antérieure, partie gauche, portail d'entrée : détail du décor de la partie supérieure.

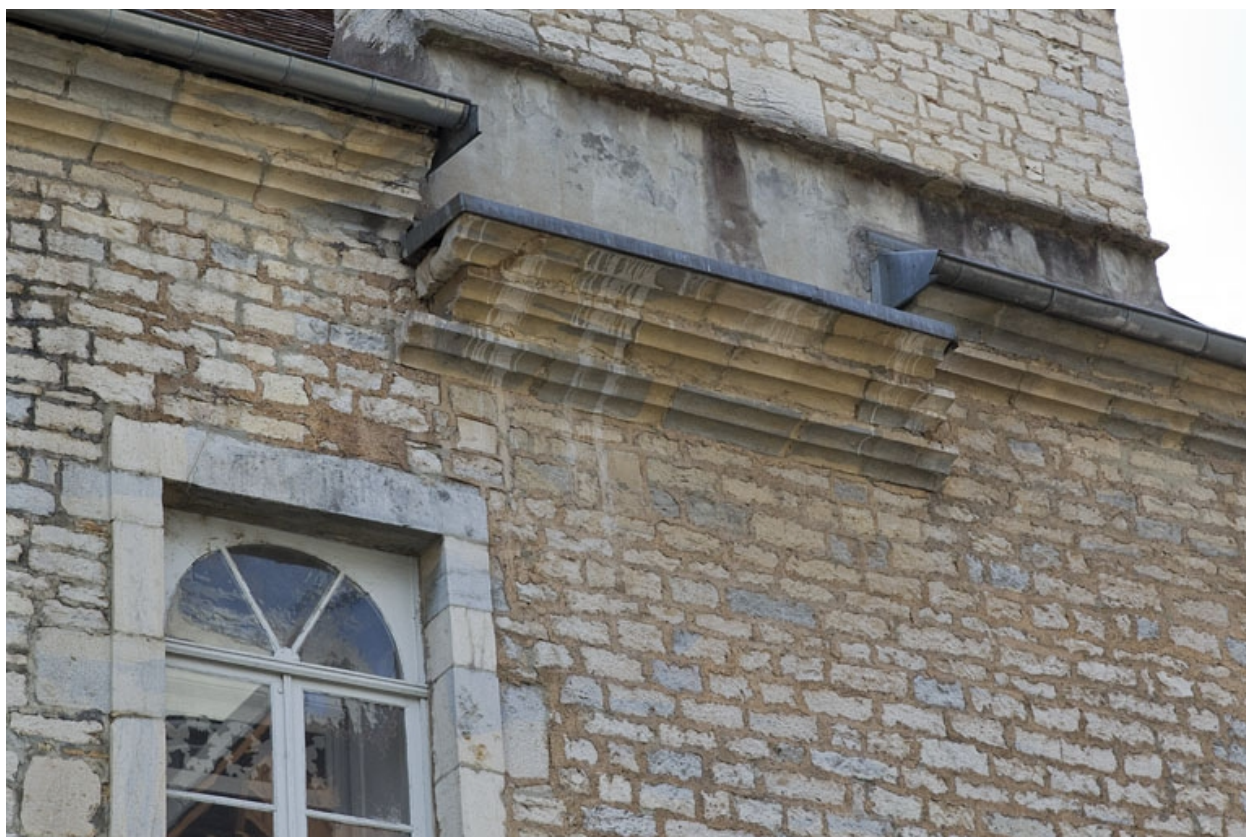
Façade latérale droite : détail de la corniche sous le toit.

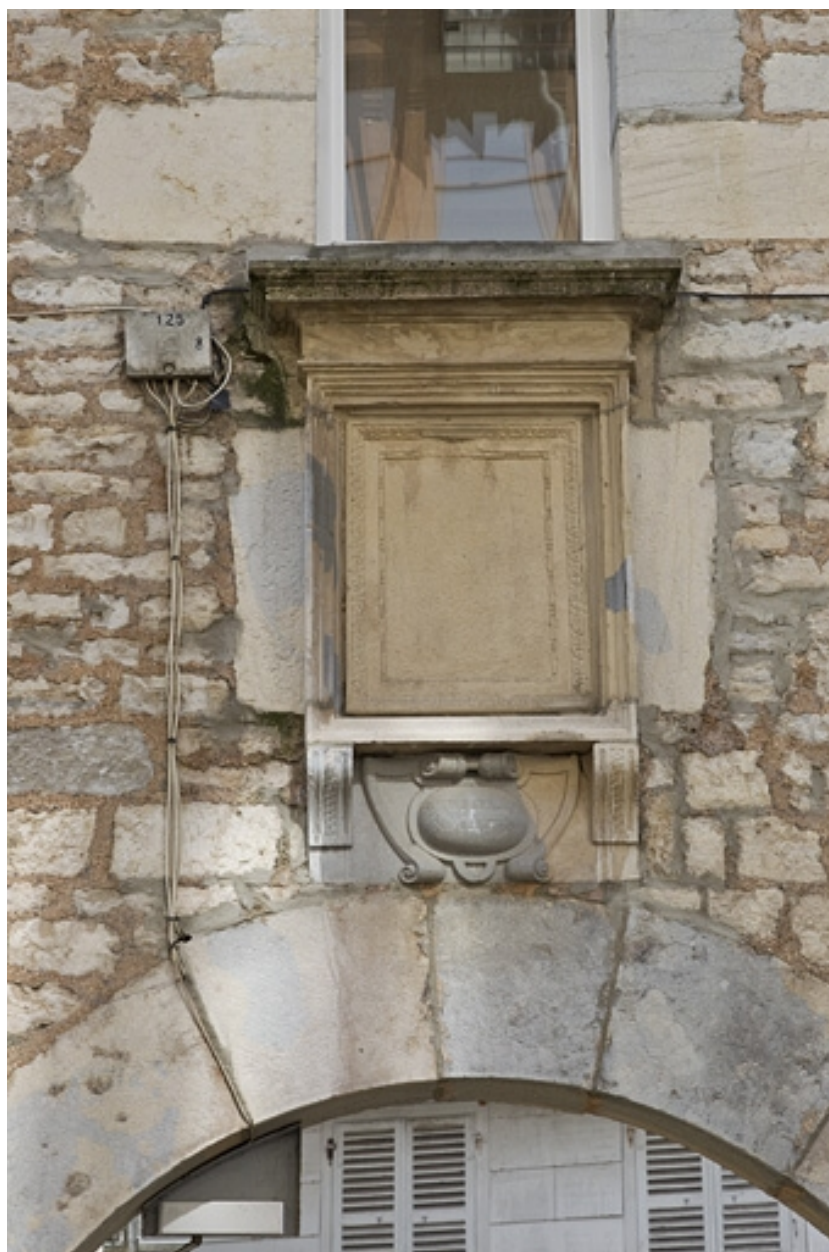
Façade latérale droite : détail du décor en table au-dessus du portail d'entrée.

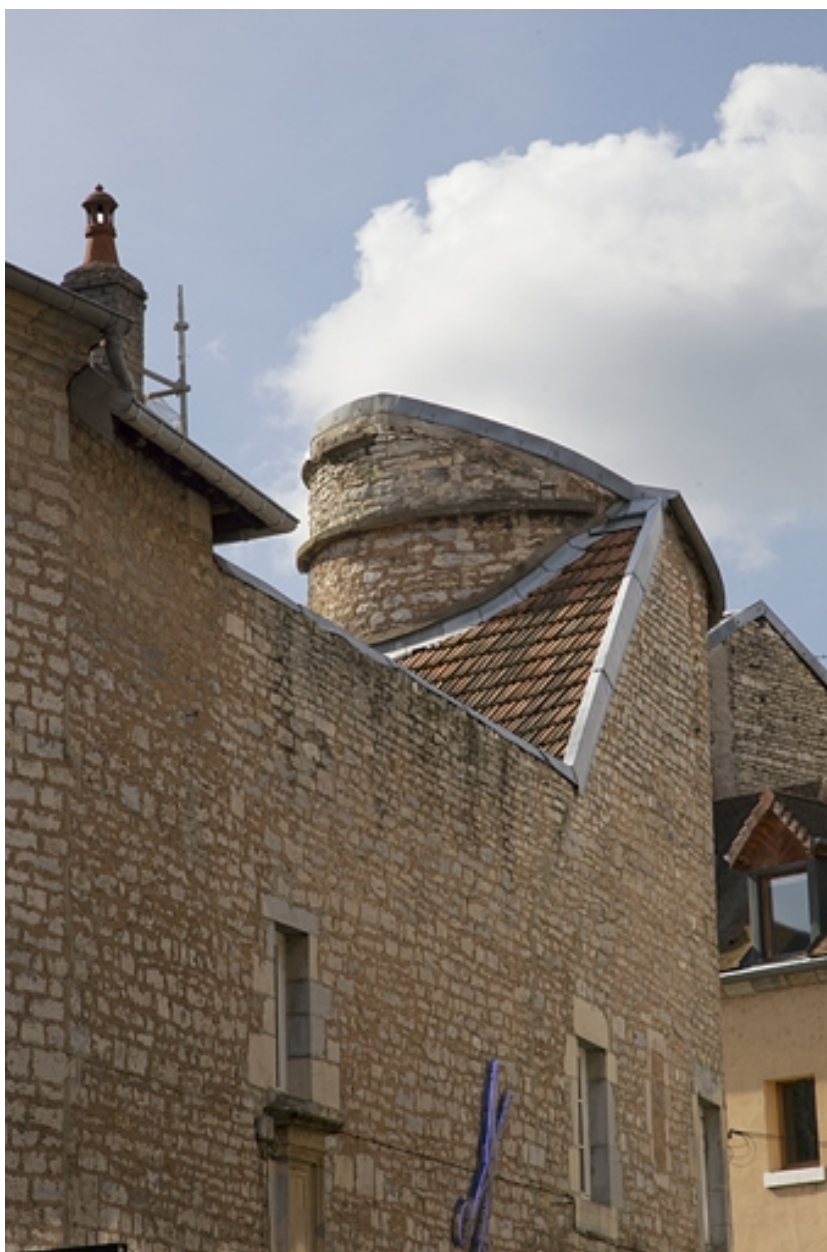
Façade latérale droite : détail de la tour du pigeonnier.

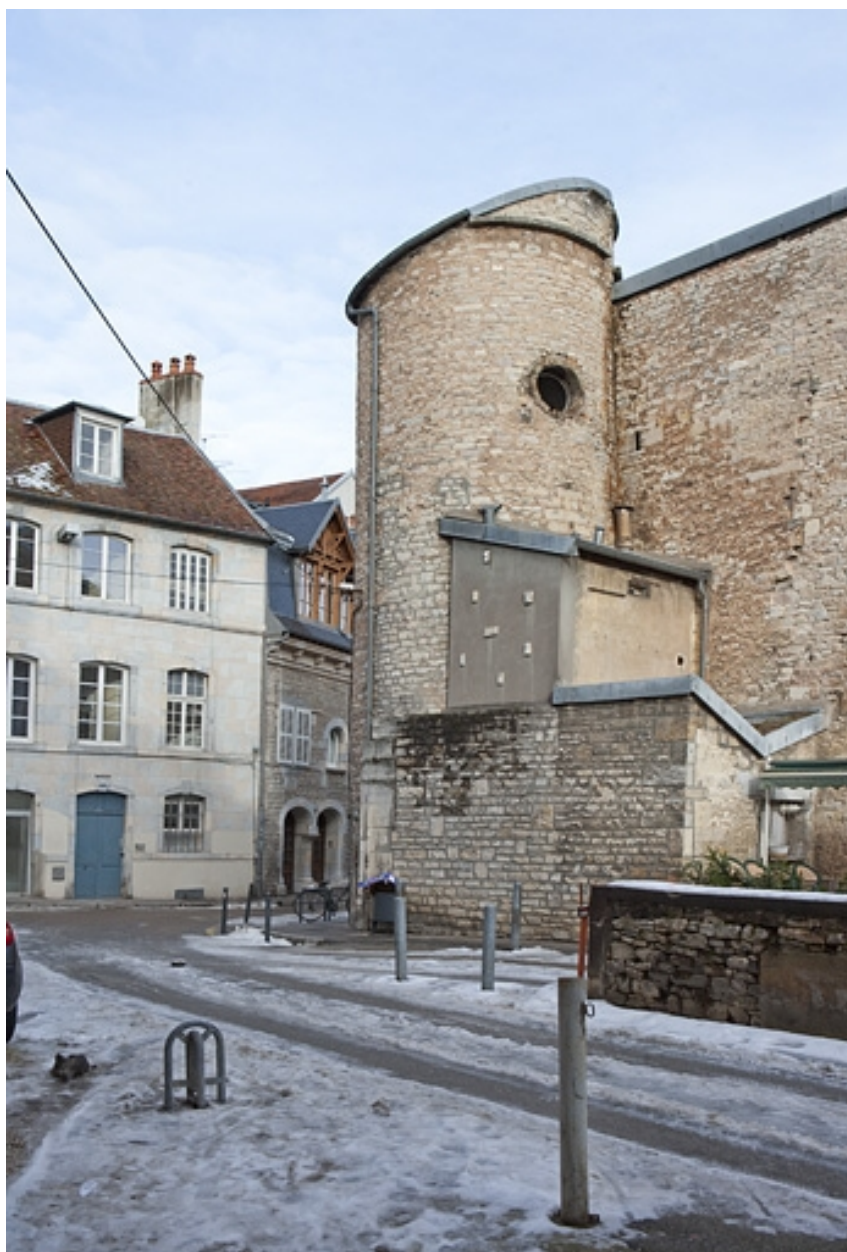
Vue d'ensemble du pigeonnier depuis l'impasse.

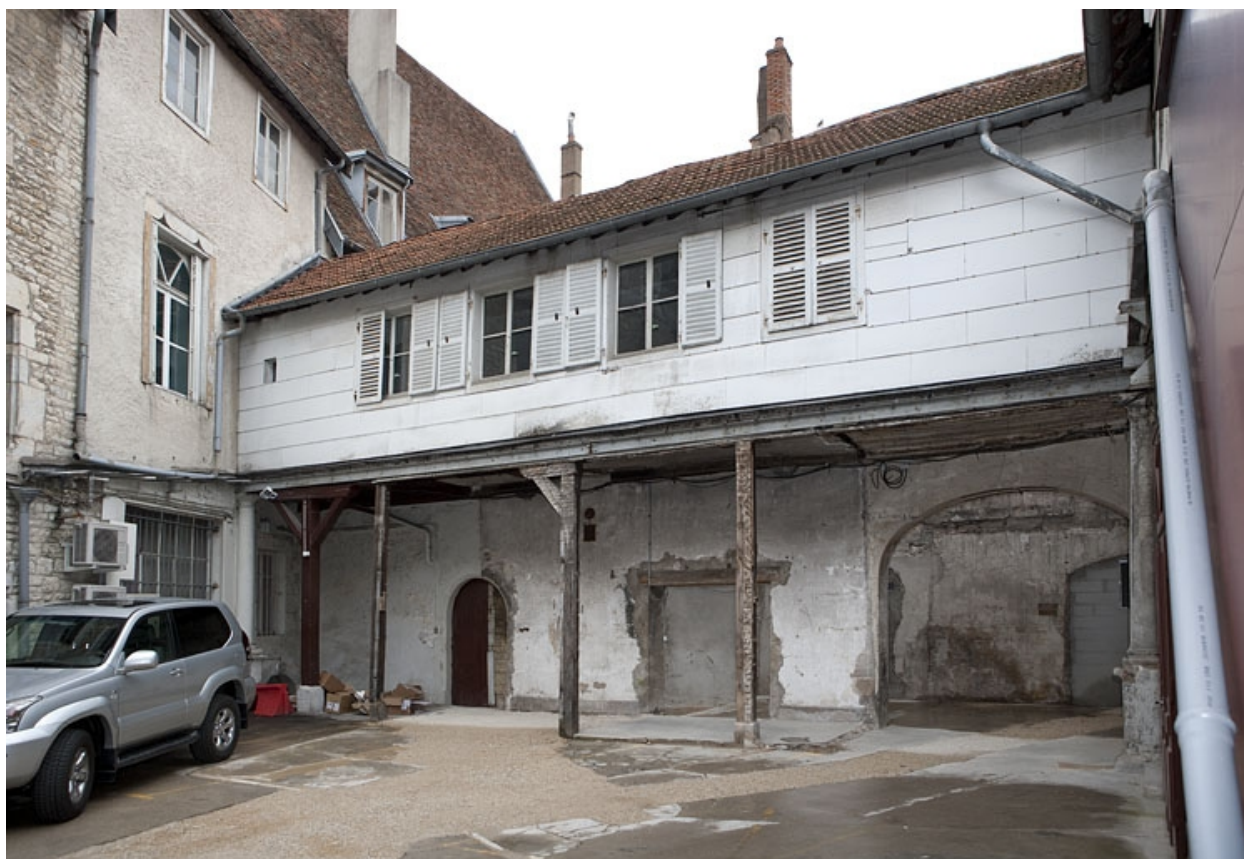
Galerie, partie en fond de cour : vue d'ensemble, de trois quarts droit.

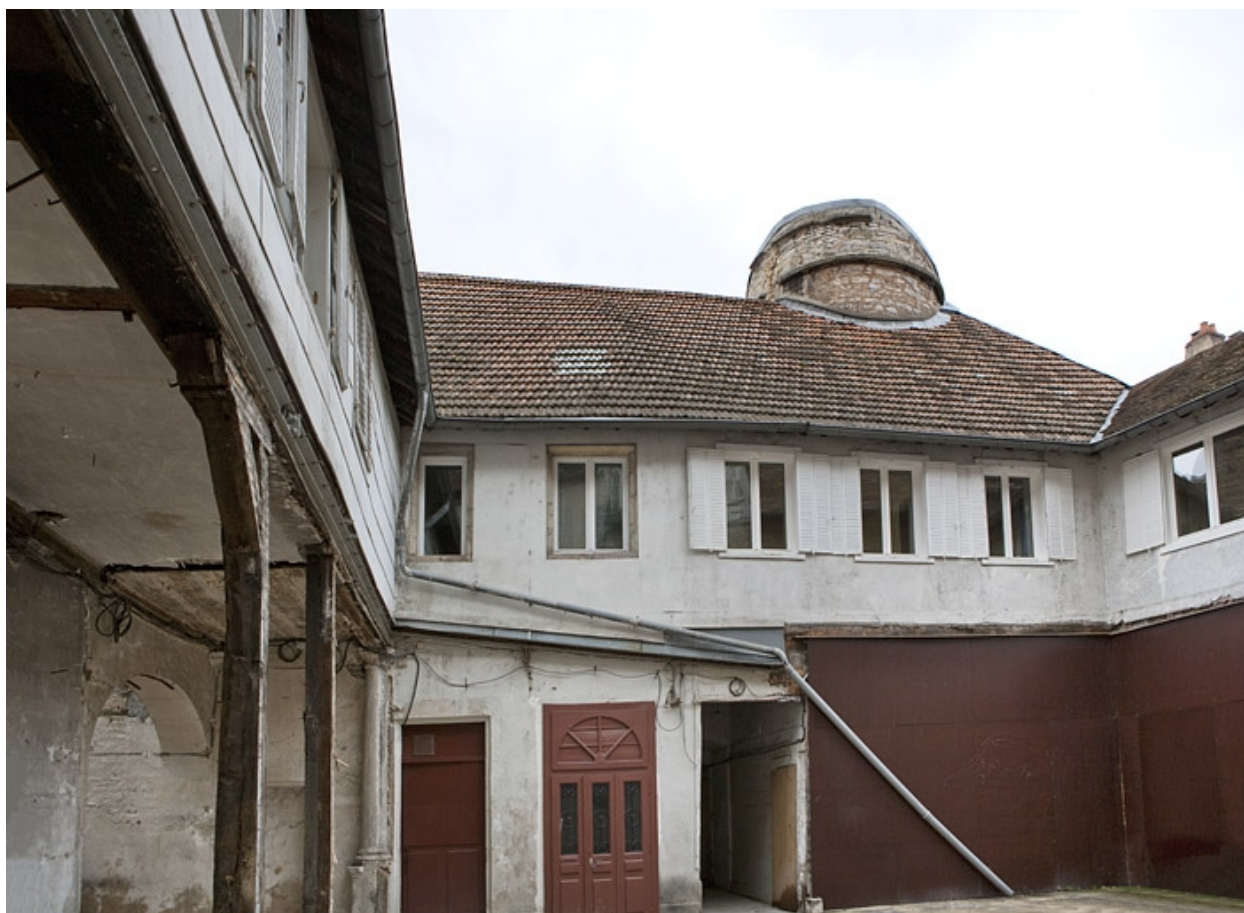
Galerie sur cour, partie à droite de l'entrée : vue d'ensemble, de face.

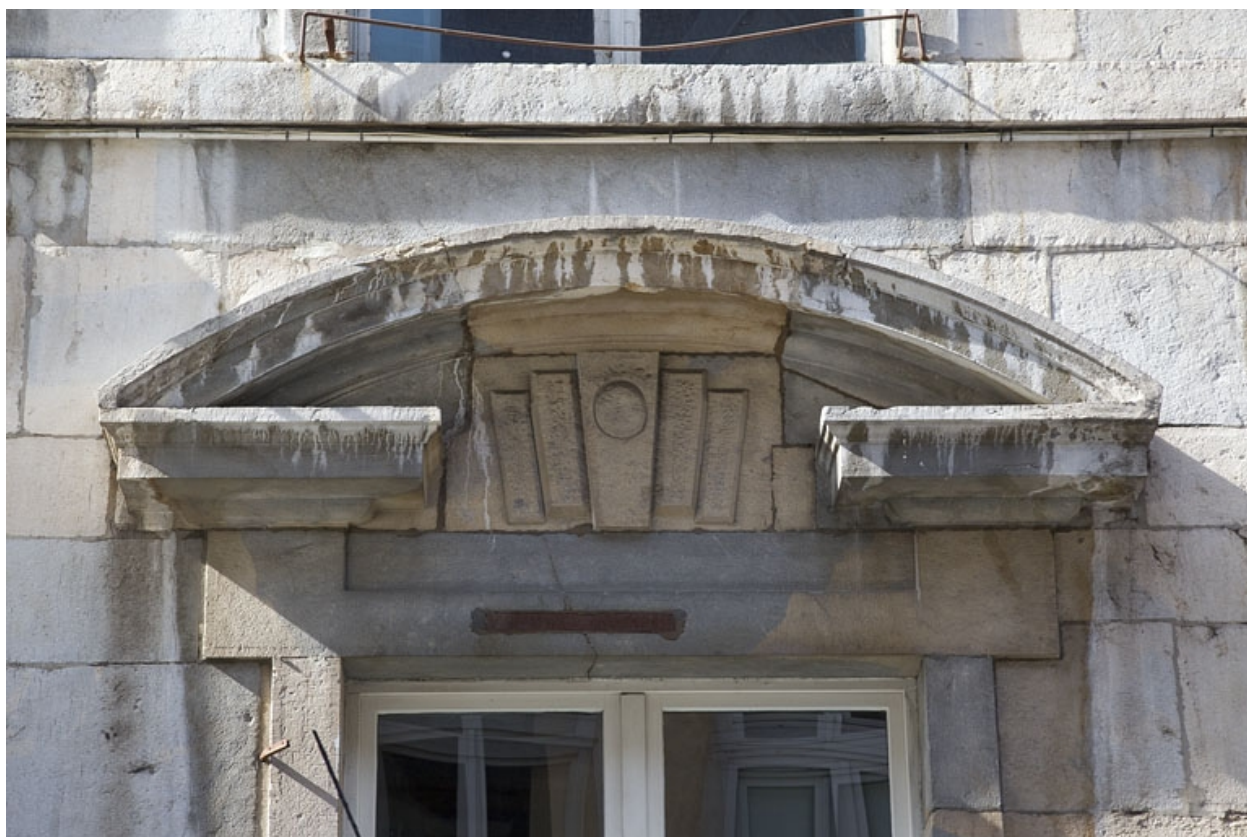
Façade antérieure, partie droite, rez-de-chaussée : détail du fronton de la deuxième fenêtre à partir de la droite.

Des frontons alternativement cintrés et triangulaires ornent la façade sur rue ; dans la partie droite ceux-ci sont soutenus par des mufles de lion au rez-de-chaussée et des têtes d'homme à l'étage.

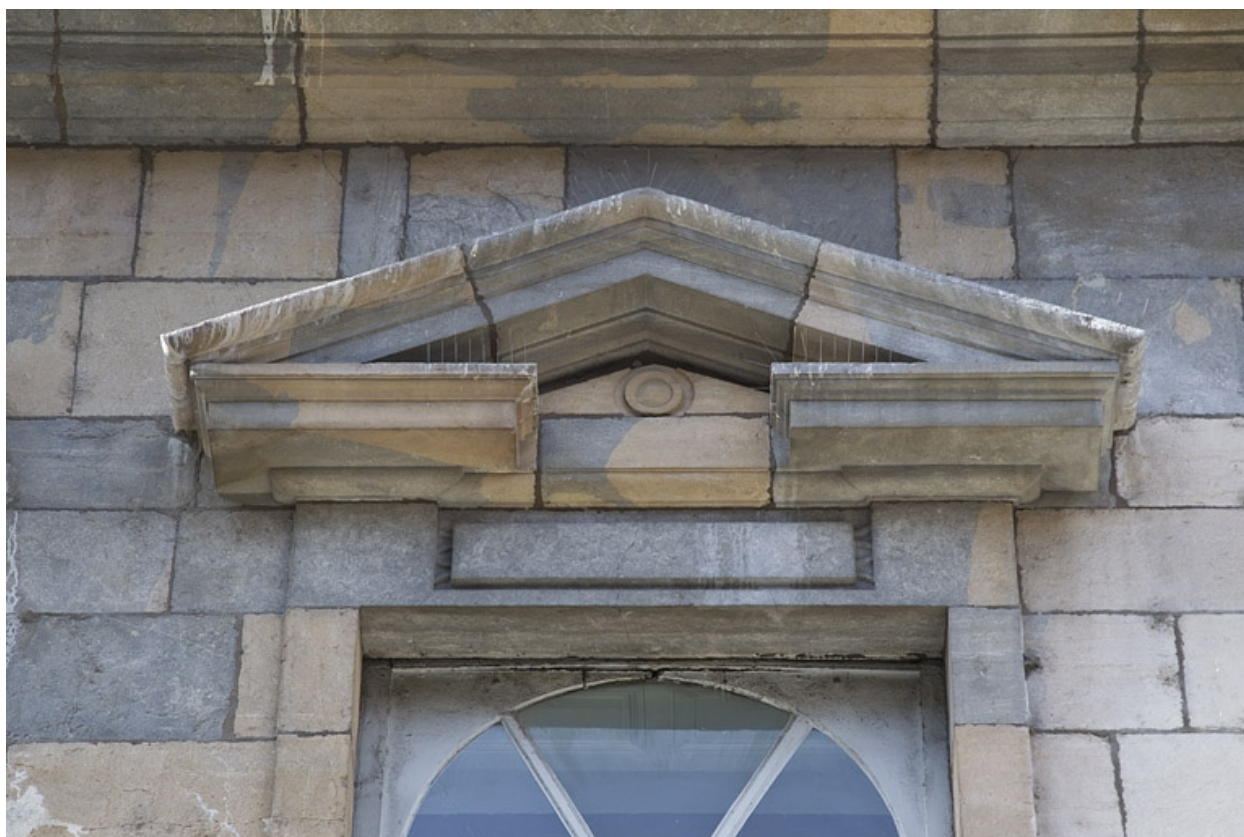
Façade antérieure, partie gauche, premier étage : détail du fronton d'une fenêtre.

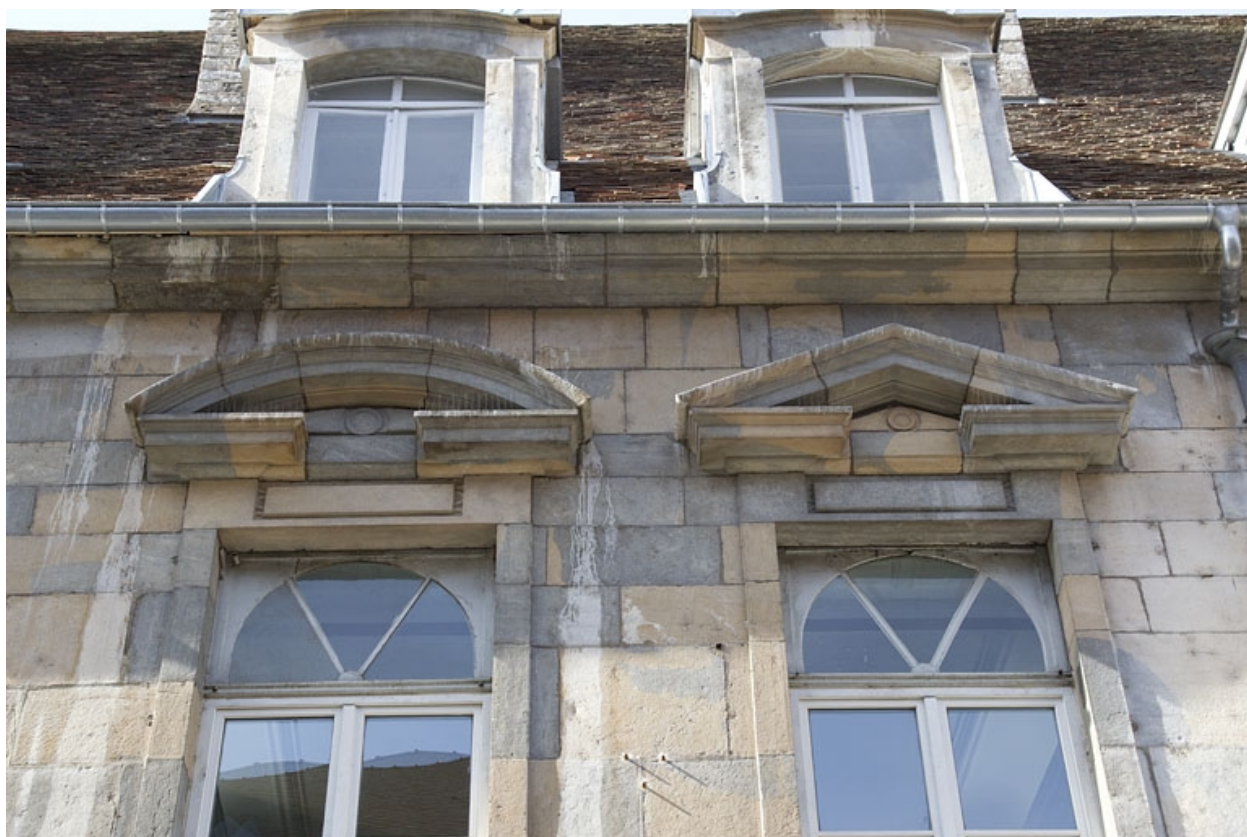
Façade antérieure, partie gauche, premier étage : détail des frontons de deux fenêtres.

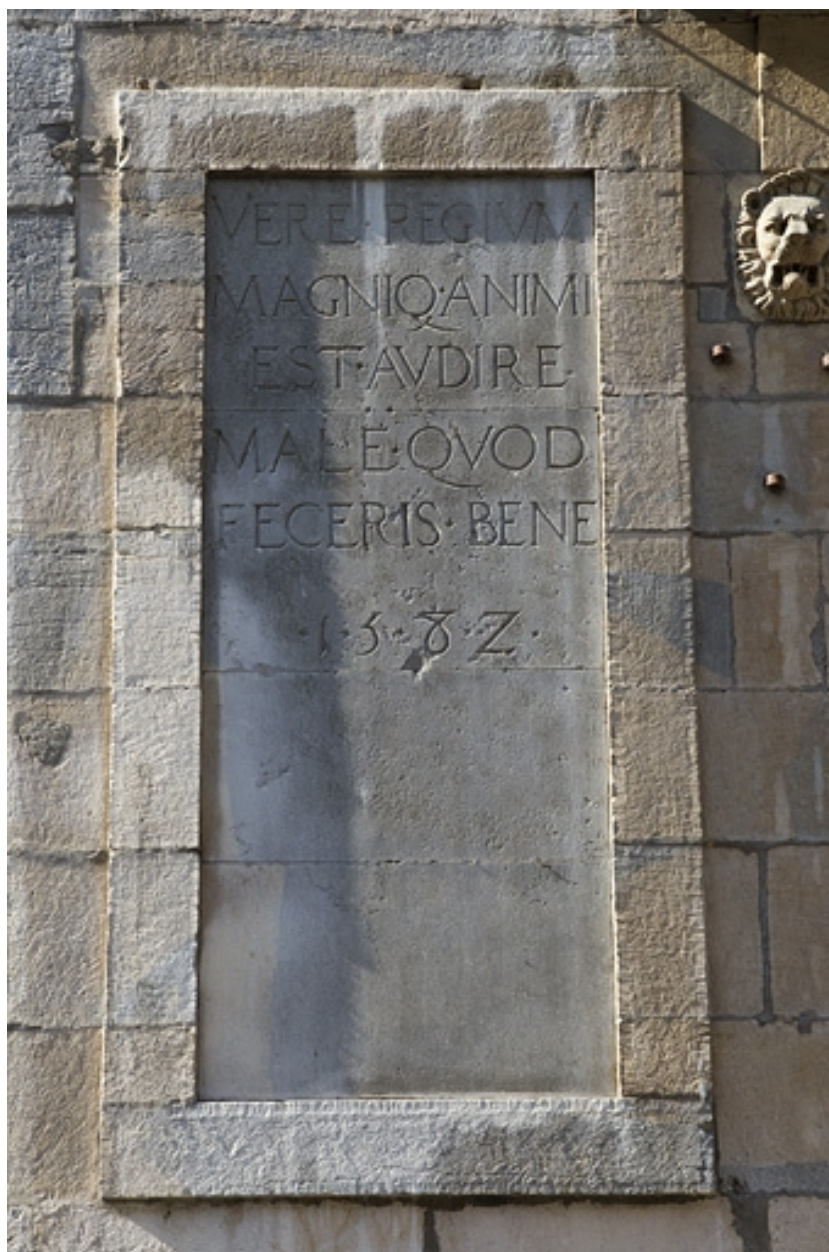
Façade antérieure, partie droite, rez-de-chaussée : vue d'ensemble de l'inscription.

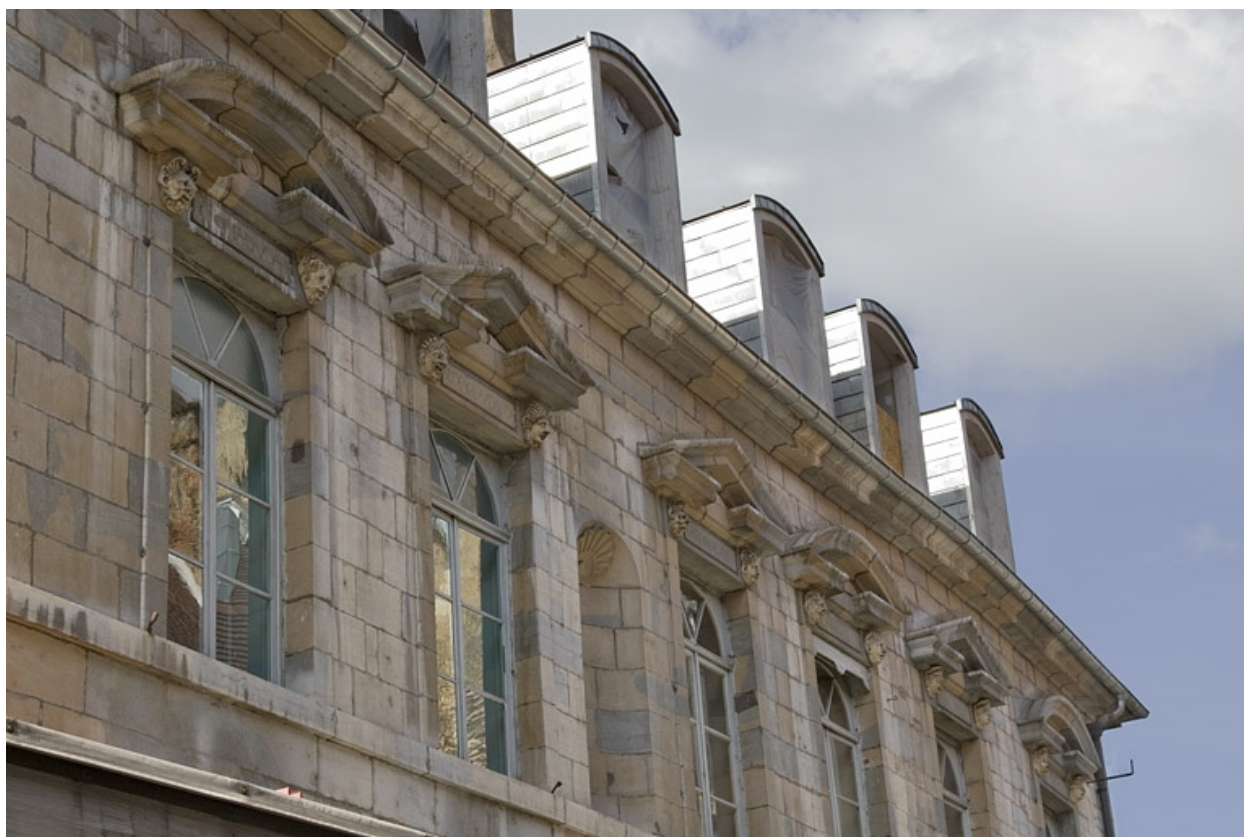
Façade antérieure, partie droite, premier étage : vue d'ensemble des fenêtres.

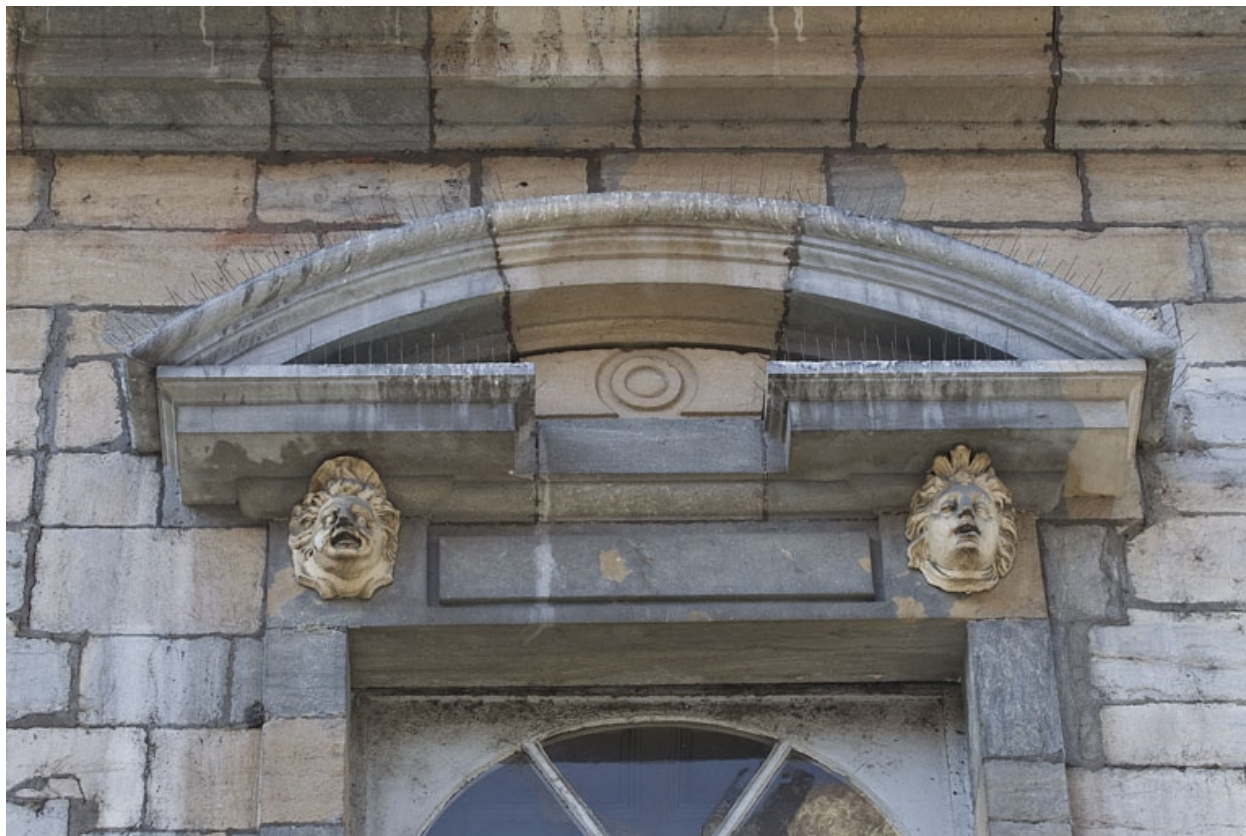
Façade antérieure, partie droite, première fenêtre de l'étage à partir de la droite : détail du fronton cintré.

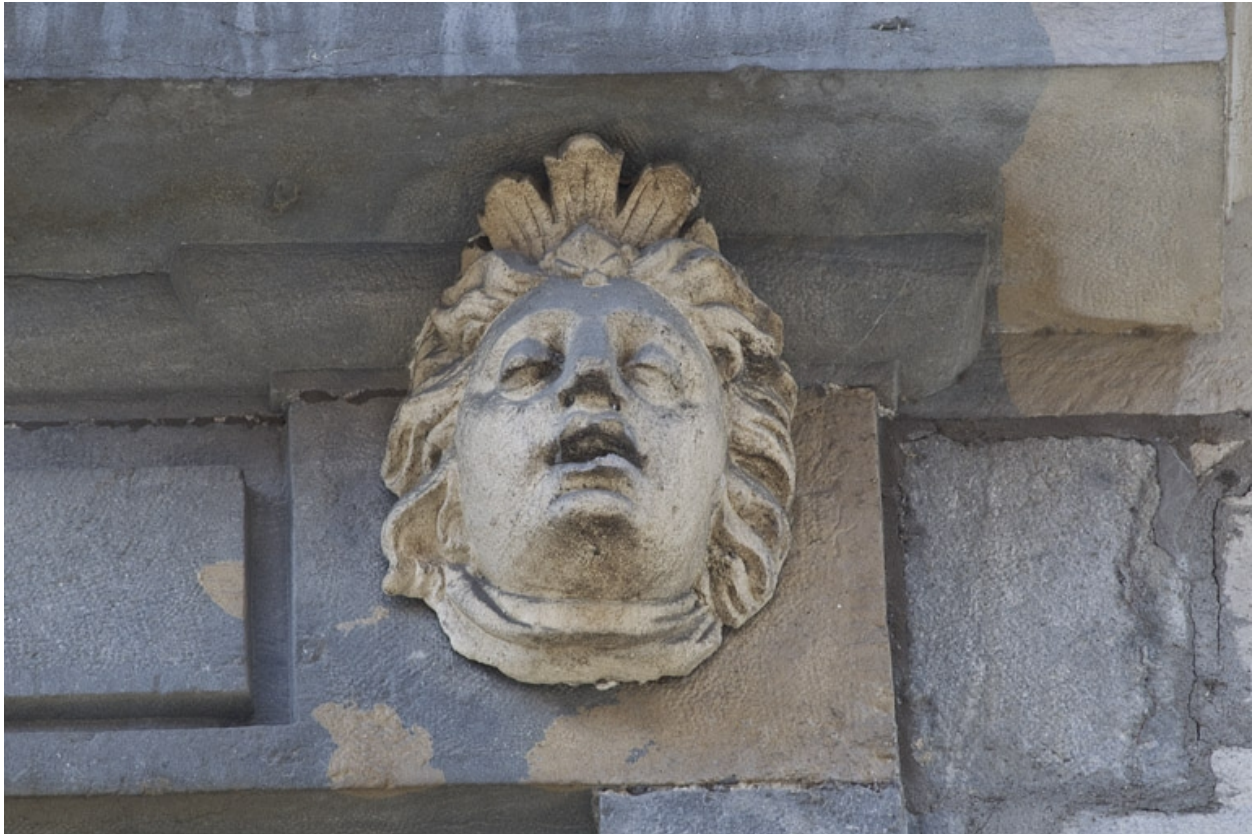
Façade antérieure, partie droite, première fenêtre de l'étage à partir de la droite : détail du mascaroon droit.

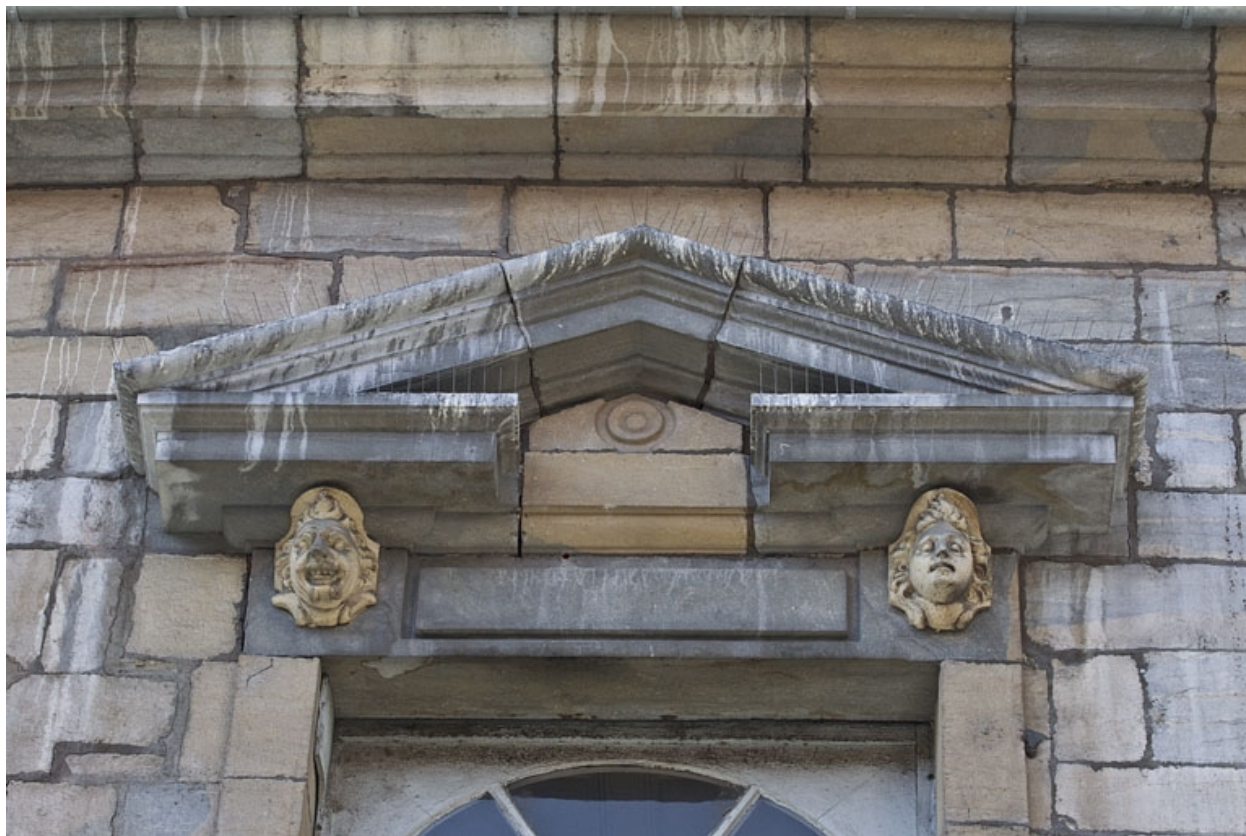
Façade antérieure, partie droite, deuxième fenêtre de l'étage à partir de la droite : détail du fronton triangulaire.

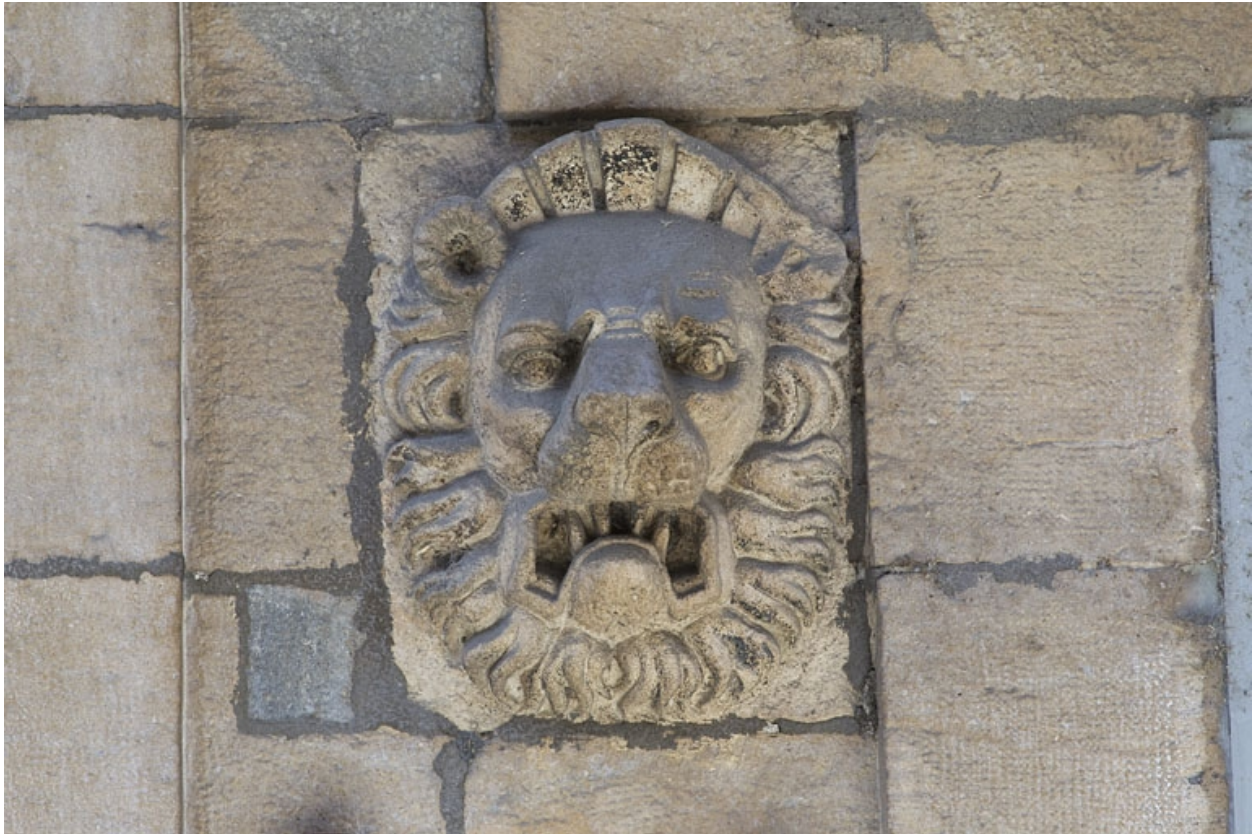
Façade antérieure, partie droite, rez-de-chaussée : détail du mascaron, troisième fenêtre à partir de la droite.

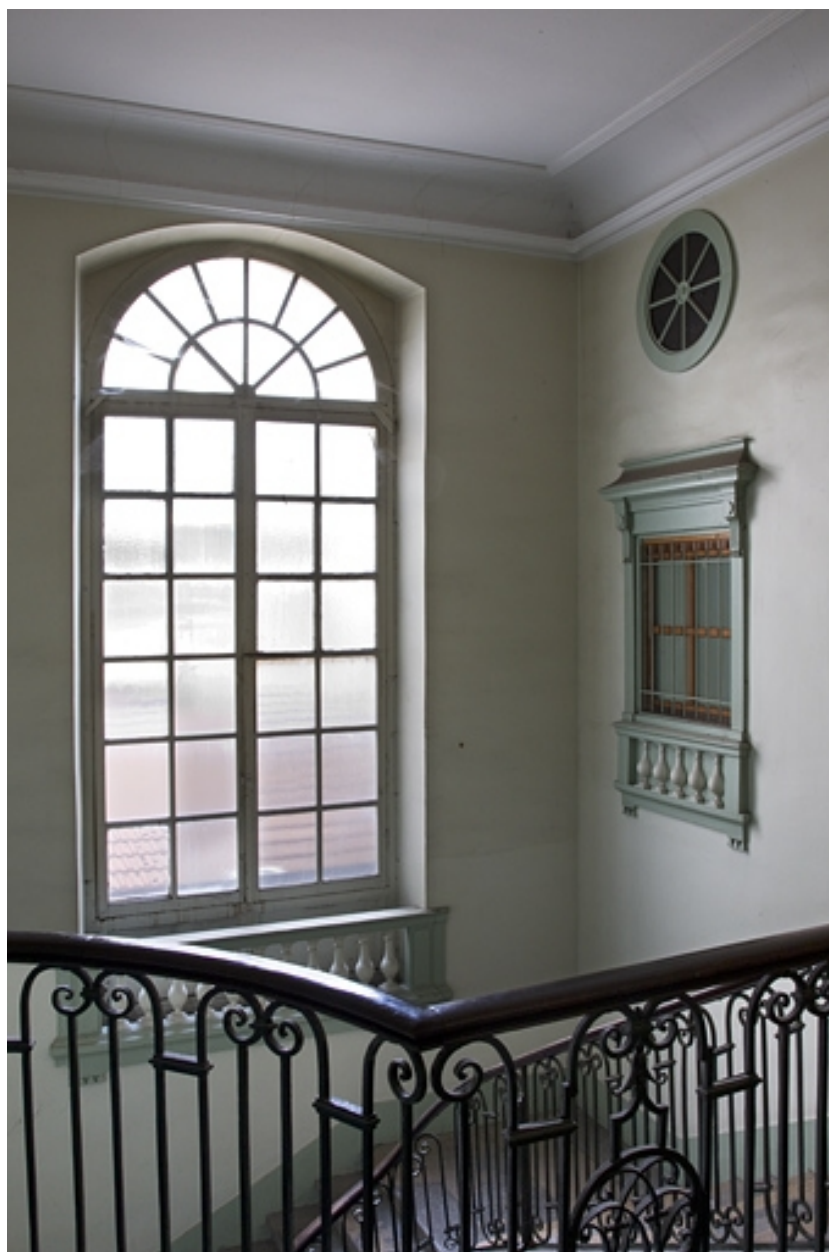
Intérieur, escalier d'honneur : détail de la cage d'escalier.

Escaliers : escalier dans-oeuvre : escalier tournant à retours sans jour, escalier en maçonnerie ; escalier dans-oeuvre : escalier tournant à retours avec jour, escalier en maçonnerie
