Bourgogne-Franche-Comté, Doubs  
Besançon  
îlot Bouteiller  
2, 4 rue des Granges

## **hôtel du Bouteiller, puis hôtel de Montureux**

Numéro de dossier : IA25000548  
Date de l'enquête initiale : 1996  
Date(s) de rédaction : 2009  
Cadre de l'étude : enquête thématique régionale demeures bisontines  
Degré d'étude : étudié  
Référence du dossier Monument Historique : PA00101486

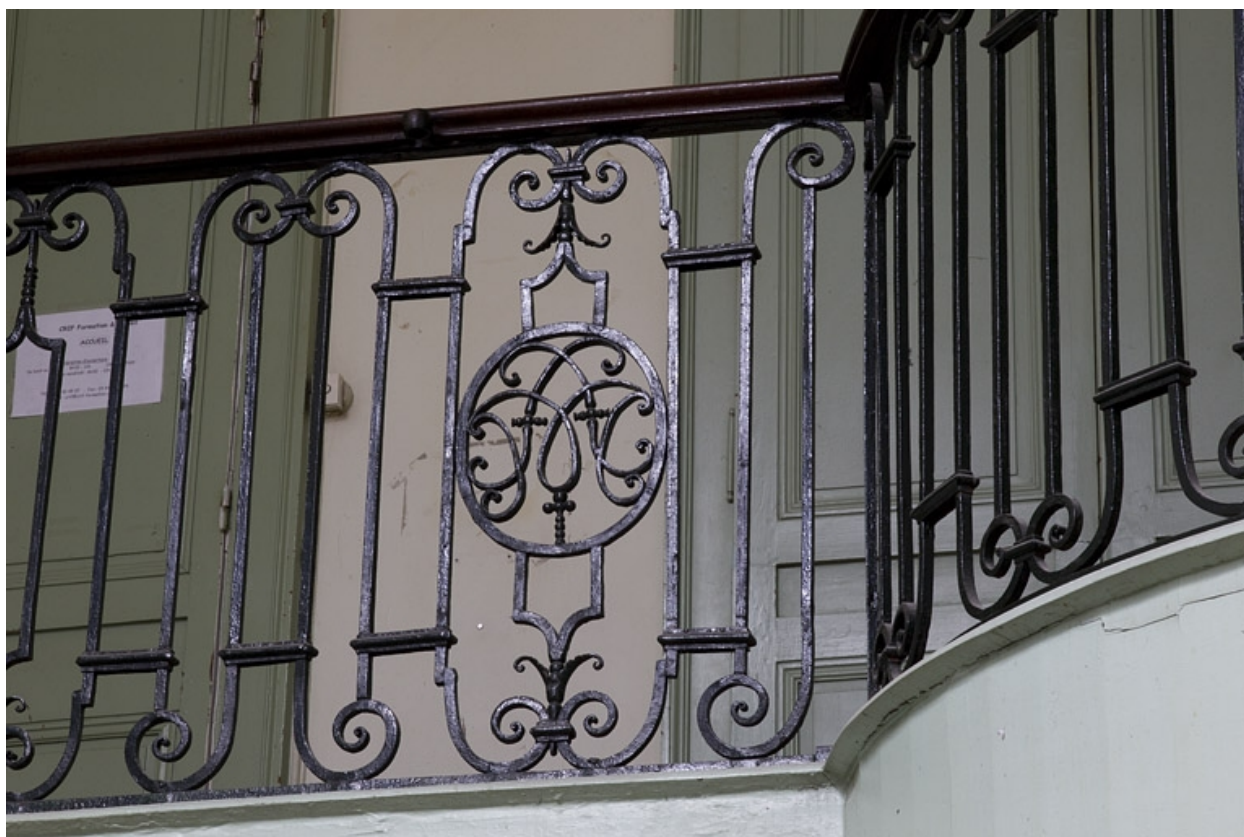
Intérieur, escalier d'honneur : détail du monogramme sur la rampe en fer forgé.

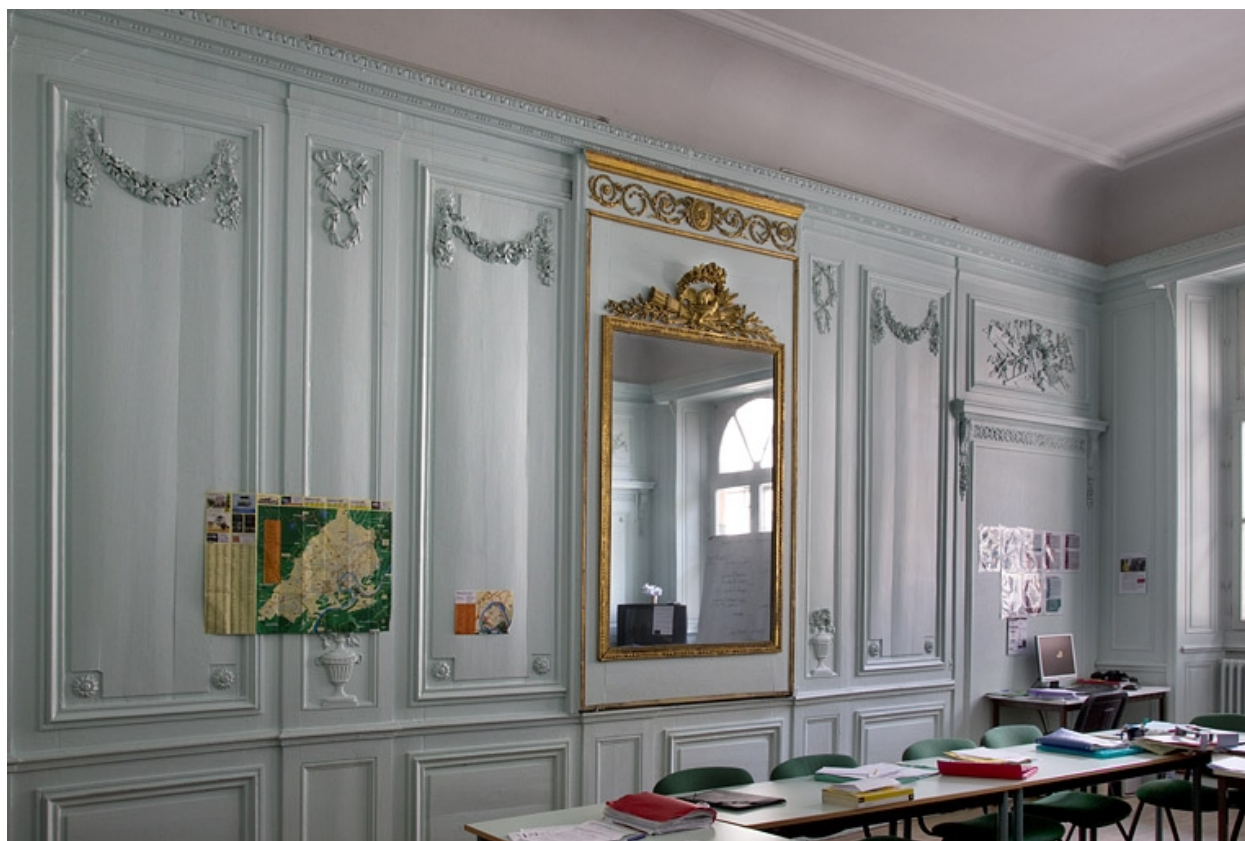
Intérieur, salon : détail des lambris du mur opposé à la cheminée.
