Bourgogne, Nièvre
Saint-Honoré-les-Bains
avenue Jean Mermoz

Hôtel Bellevue

Numéro de dossier : IA58001259

Dénomination : hôtel de voyageurs

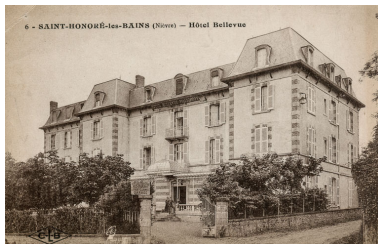
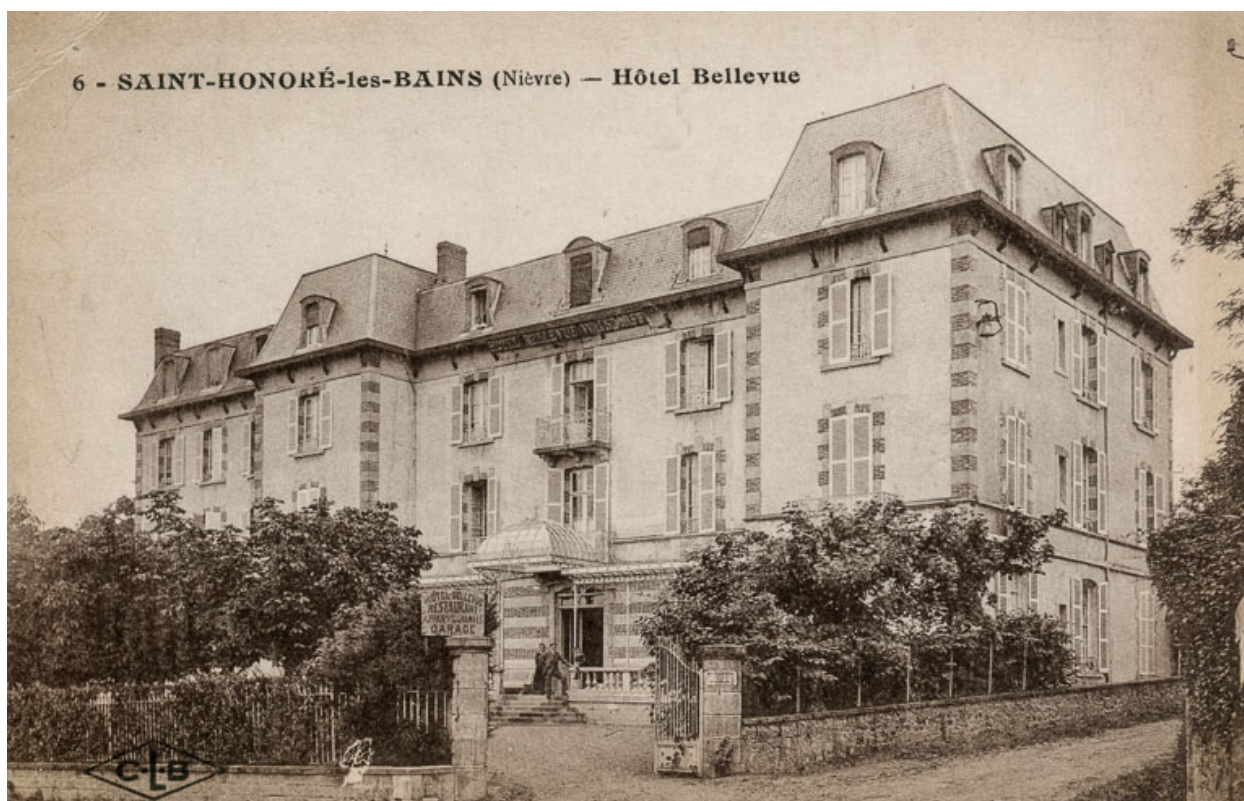
Façade sur l'avenue.
Autr. auteur inconnu
IVR26_20195800151NUC2A

Façade sur l'avenue.

L'élévation extérieure de l'hôtel, détruit, est connue par des cartes postales anciennes. Sa façade principale est tournée vers le sud, face au [parc thermal](#). L'architecte a profité de la situation et de la dénivellation du terrain, sans vis-à-vis, pour donner aux chambres des étages de cette façade une vue dégagée sur le paysage environnant. Le corps principal est encadré par deux courtes ailes. Un second corps est construit au-delà de l'aile ouest dans le prolongement du corps principal. L'édifice s'élève sur un rez-de-chaussée, deux étages carrés et un étage de comble. Les baies sont couvertes d'arcs segmentaires. Le plan en H et surtout les toits en pavillons et à longs pans brisés en ardoise donnent à l'hôtel l'allure d'un château du 18e

siècle, une référence que l'on retrouve à l'**Hôtel Le Morvan**. La façade, en grande partie couverte d'enduit ou de peinture, est animée par un jeu de polychromie. L'alternance brique et pierre au rez-de-chaussée du corps principal et dans l'appareillage des chaînes d'angles et des chambranles souligne les volumes de la façade et l'organisation en travées. La porte d'entrée, au rez-de-chaussée du corps principal, est précédée d'une petite terrasse et d'un perron couvert d'une marquise.
