Bourgogne, Côte-d'Or
Lechâtelet
PK 199

pont sur l'écluse du Châtelet

Numéro de dossier : IA21005594

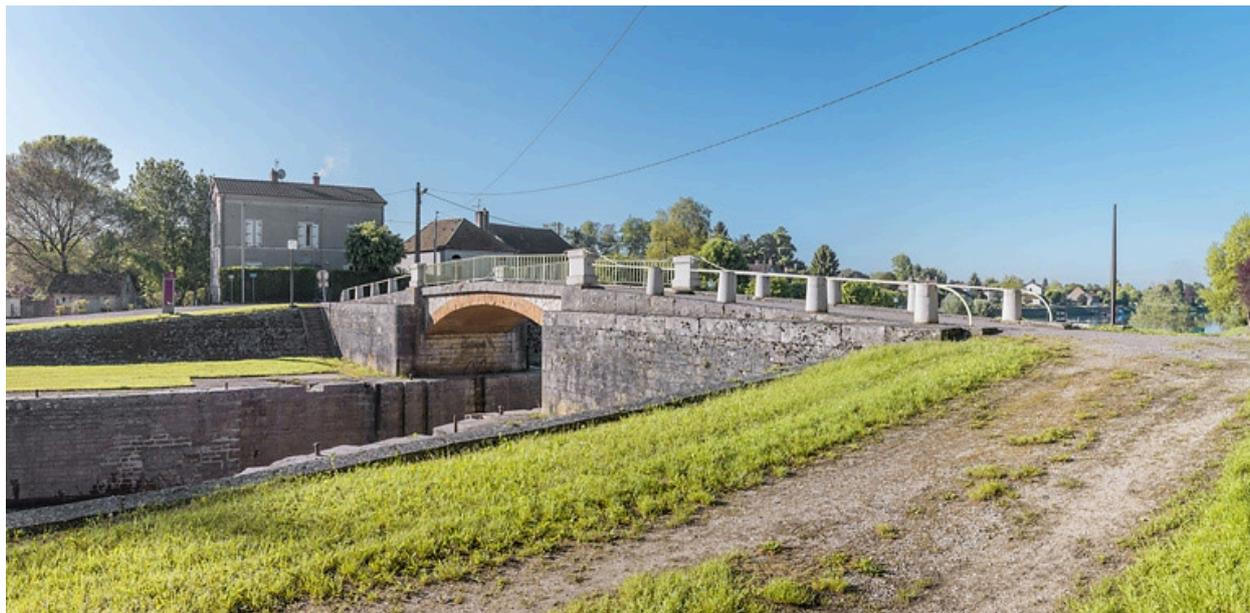
IVR26_20172100236NUC4A

Vue d'ensemble du pont sur écluse. Au fond, la maison éclusière.

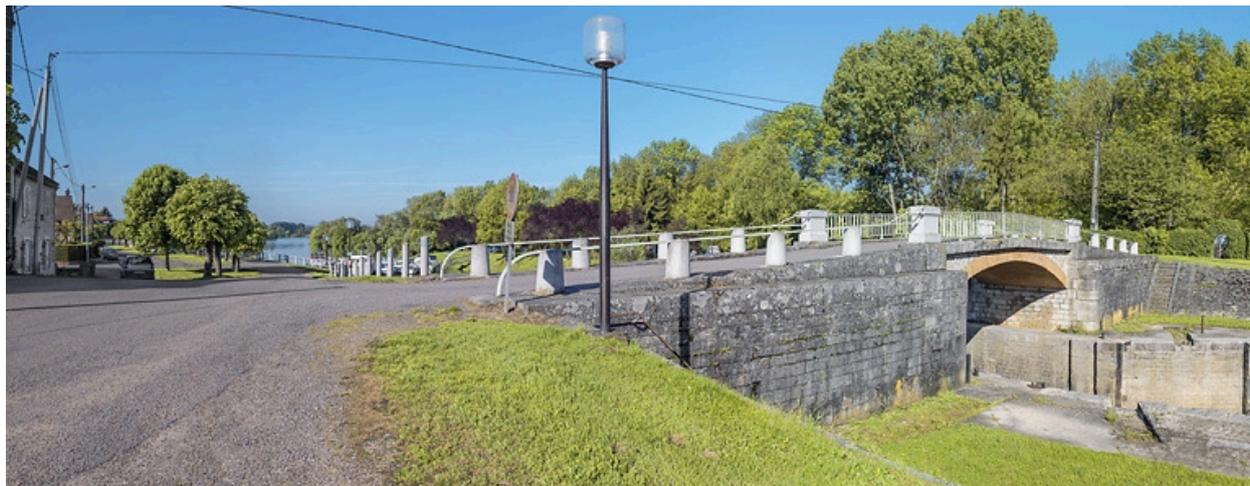
IVR26_20172100229NUC4A

Vue d'ensemble du pont sur écluse. En arrière-plan, la halte nautique.

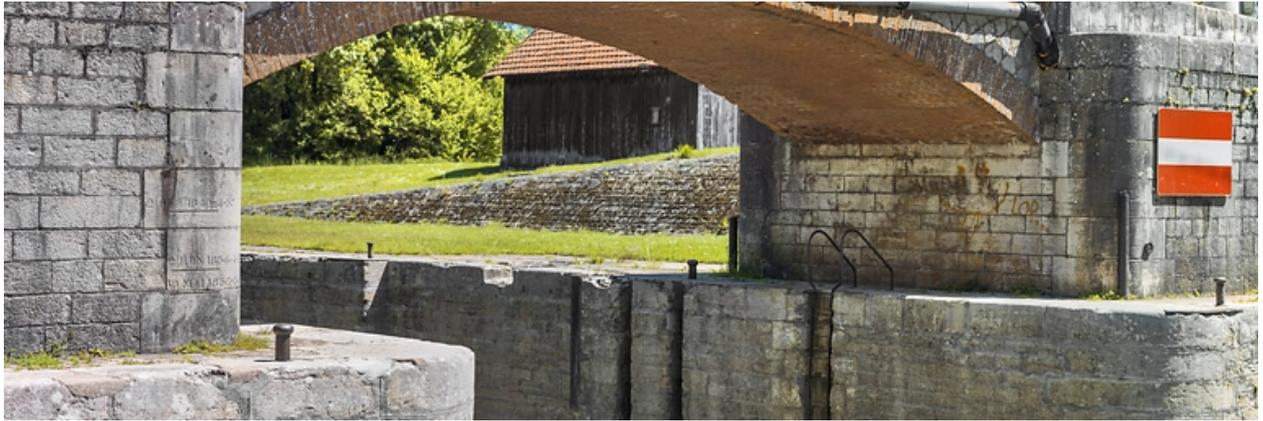
IVR26_20172100233NUC4A

Vue du dessous et des piles : à gauche, l'échelle de crue et à droite, les traces de halage.

Le pont se compose de culées et de parapets en pierre de taille et d'une voûte en arc segmentaire en brique. Les garde-corps sont métalliques. Il permet de desservir l'accès à la halte nautique situé sur "l'île" créée à la suite de l'aménagement de la dérivation du Châtelet. Sur la culée droite, on trouve une échelle de crue et sur la culée gauche, des traces de cordes de halage.

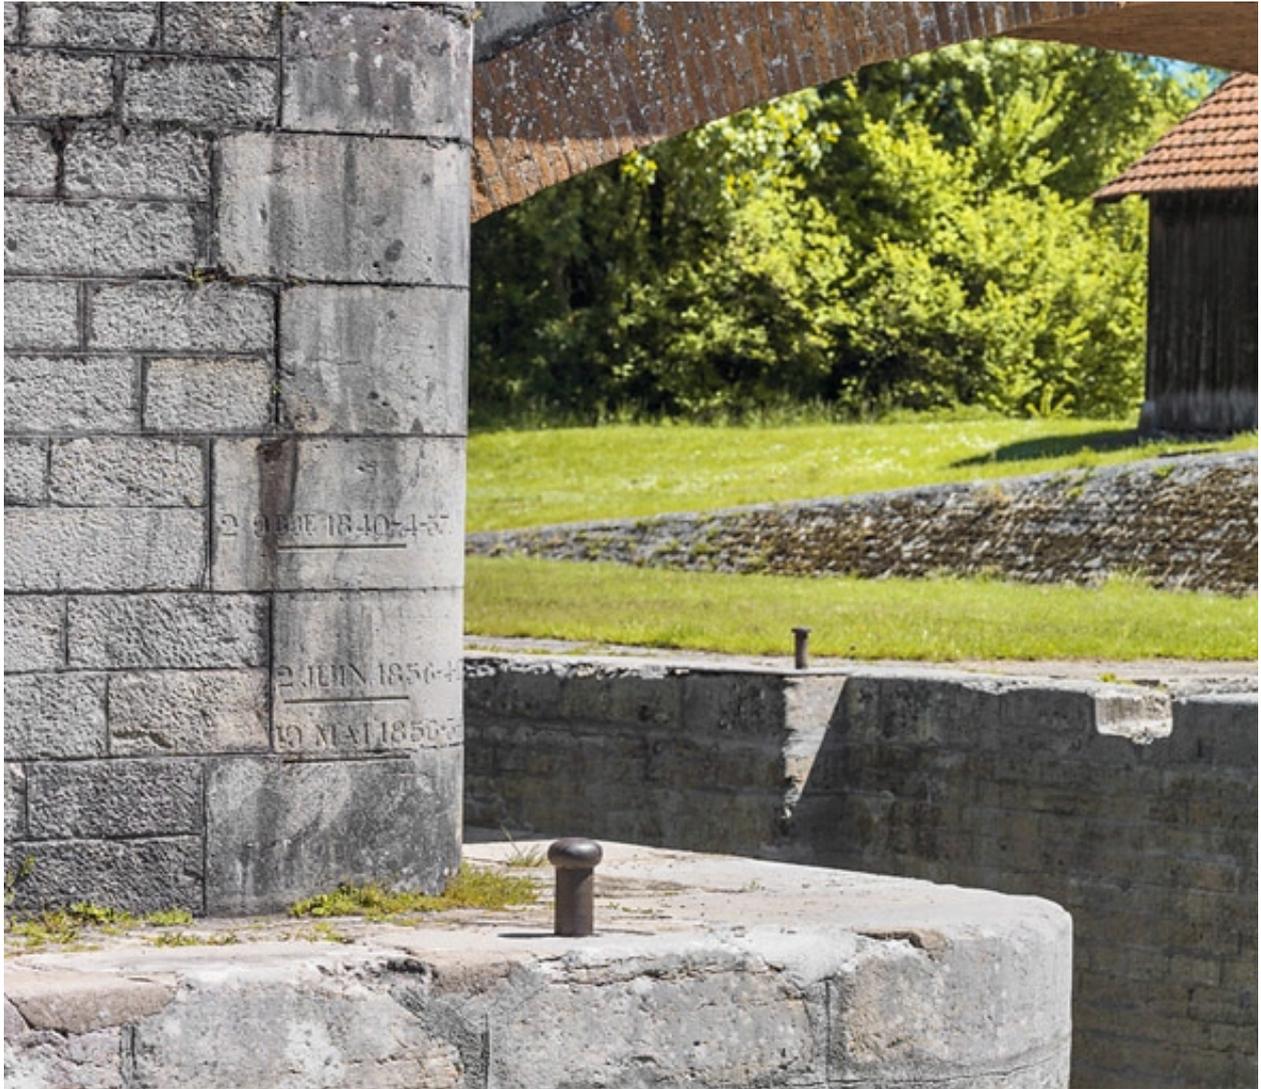
IVR26_20172100232NUC4A

Détail de l'échelle de crue.

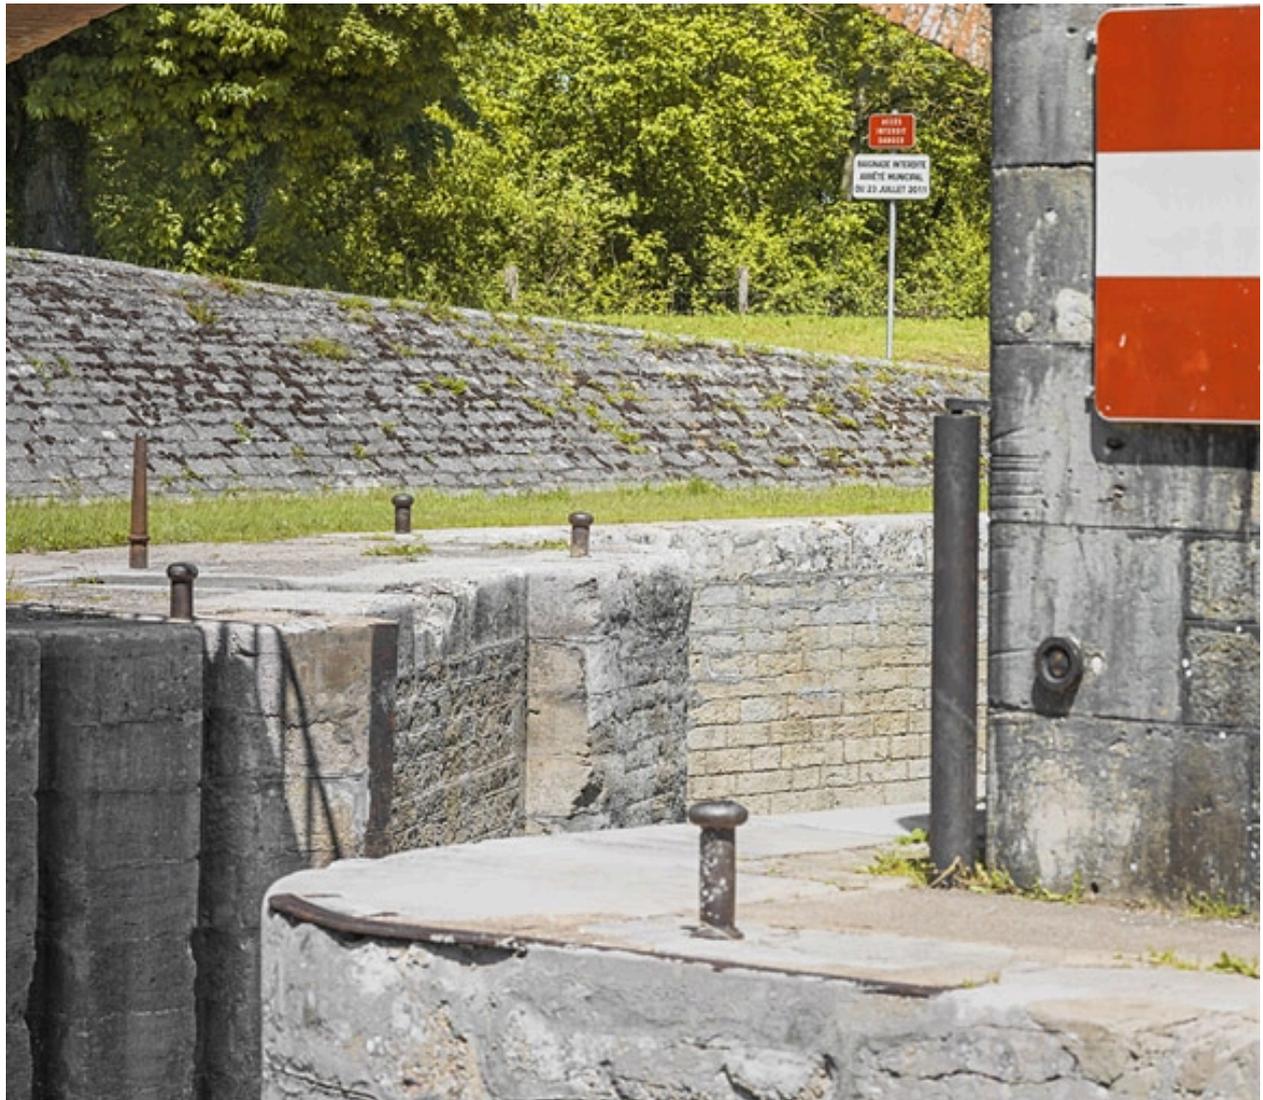
IVR26_20172100234NUC4A

Détail des traces de halage et de la maçonnerie du sas.
