Bourgogne-Franche-Comté, Doubs  
Besançon  
îlot des Jacobins  
5 rue Rivotte

## maison

Numéro de dossier : IA25000504  
Date de l'enquête initiale : 1996  
Date(s) de rédaction : 2008  
Cadre de l'étude : enquête thématique régionale demeures bisontines  
Degré d'étude : étudié

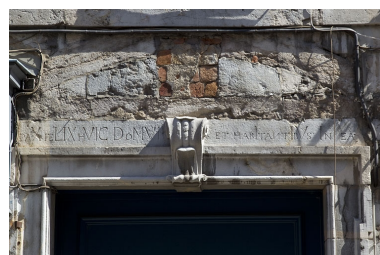
Logis principal, façade antérieure :  
détail de l'inscription au-dessus du portail d'entrée.  
Phot. Yves Sancey  
IVR43\_20112501987NUC2A

Logis principal, façade antérieure : détail de l'inscription au-dessus du portail d'entrée.

Le logis principal de cette maison possède une façade sur rue avec des baies moulurées à crossettes et un portail d'entrée surmonté d'une devise en latin "Paix et joie sur cette maison et sur ceux qui l'habitent". Les grandes lettres forment aussi le chronogramme 1691, représentant sans doute la date de reconstruction de l'édifice. Aux deux extrémités de la façade sur le toit subsistent aussi deux restes de gargouilles en pierre. On ne connaît ni le commanditaire, ni l'architecte de cette maison qui constitue une exception dans l'habitat bisontin de la même époque, car les façades y sont généralement beaucoup plus simples. Un magasin, créé probablement au 20<sup>e</sup> siècle, a néanmoins dénaturé une partie du rez-de-chaussée.

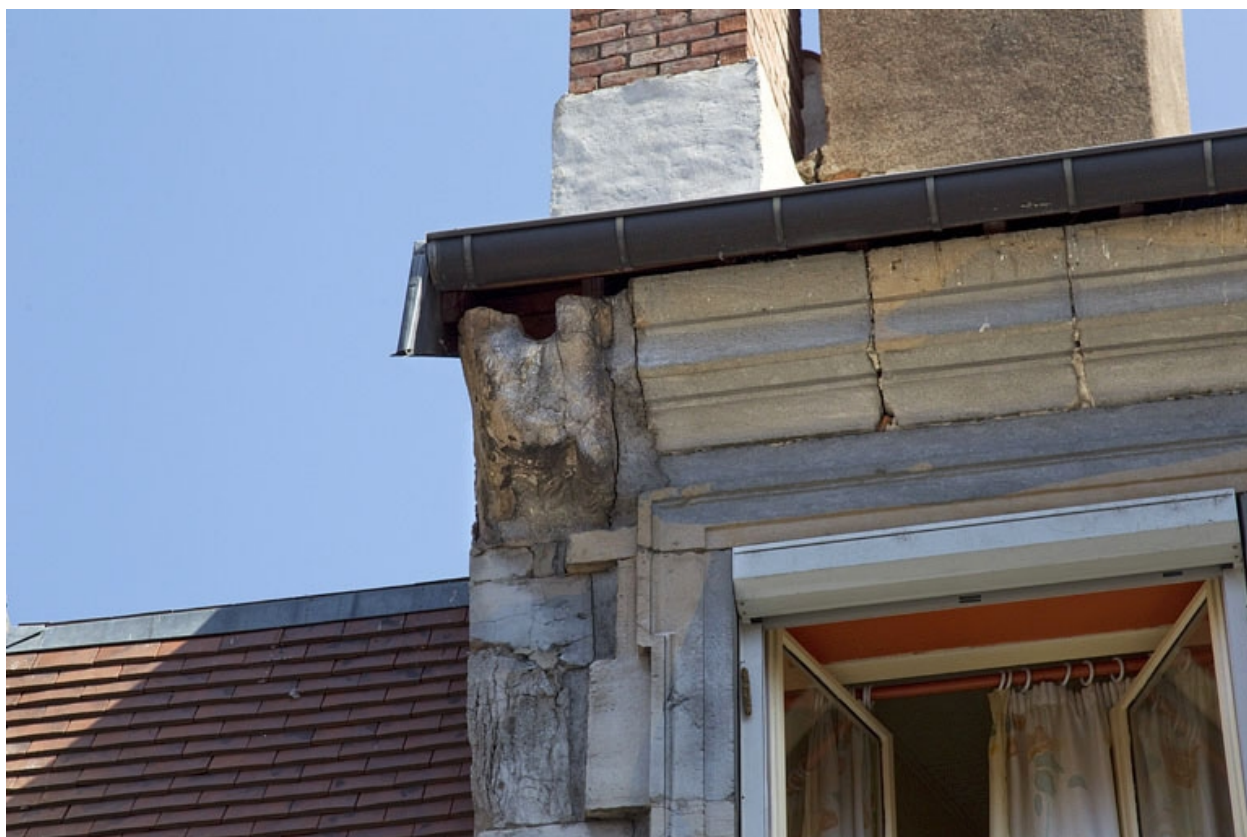
Logis principal, façade antérieure :  
détail de la gargouille gauche.  
Phot. Yves Sancey  
IVR43\_20112501985NUC2A

Logis principal, façade antérieure : détail de la gargouille gauche.

Les éléments les plus remarquables sont constitués par la façade sur rue avec des baies moulurées à crossettes, des frontons triangulaires et des gargouilles ainsi que par l'escalier et les galeries en charpente situés dans la cour.

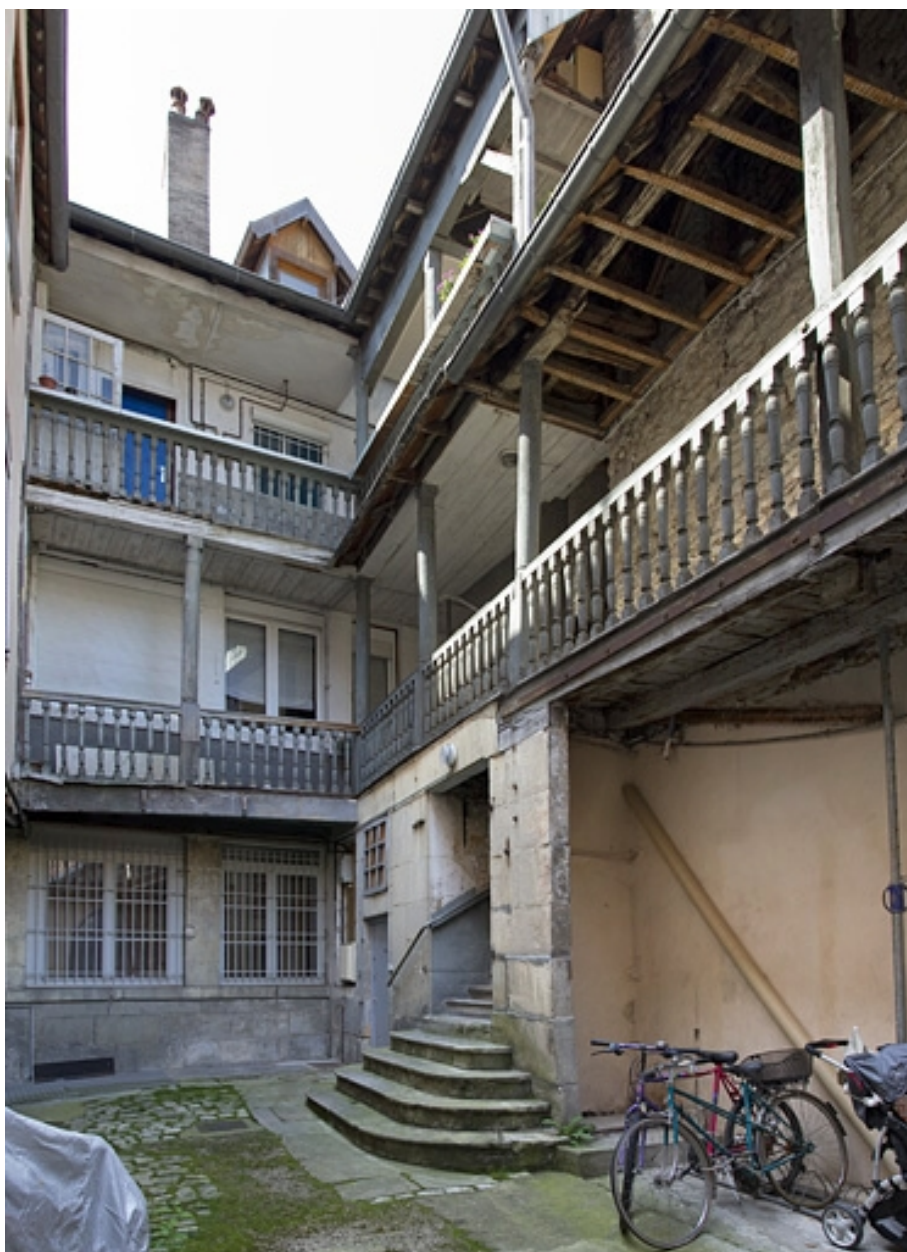
Vue d'ensemble de la façade  
postérieure du logis principal  
et de l'escalier extérieur.

Vue d'ensemble de la façade postérieure du logis principal et de l'escalier extérieur.

Le logis principal, construit sur une cave plafonnée reposant sur des piliers en bois ouvragés, est en pierre de taille sauf le deuxième étage sur cour en pan de bois enduit. L'escalier extérieur en équerre sur cour est prolongé par un système de galeries en charpente, soutenues par des colonnes en bois avec des gardes-corps à balustres de bois tourné. L'aile droite sur cour, constituée de deux logements situés à l'étage, comprend en rez-de-chaussée une remise placée dans l'axe du passage cocher latéral. En fond de cour sont situées deux arcades dont l'une a été transformée en fenêtre. Celles-ci donnaient probablement sur une cour actuellement couverte en zinc. Au-dessus des arcades, un passage avec un garde-corps en ferronnerie permet d'accéder aux logements de l'aile droite.

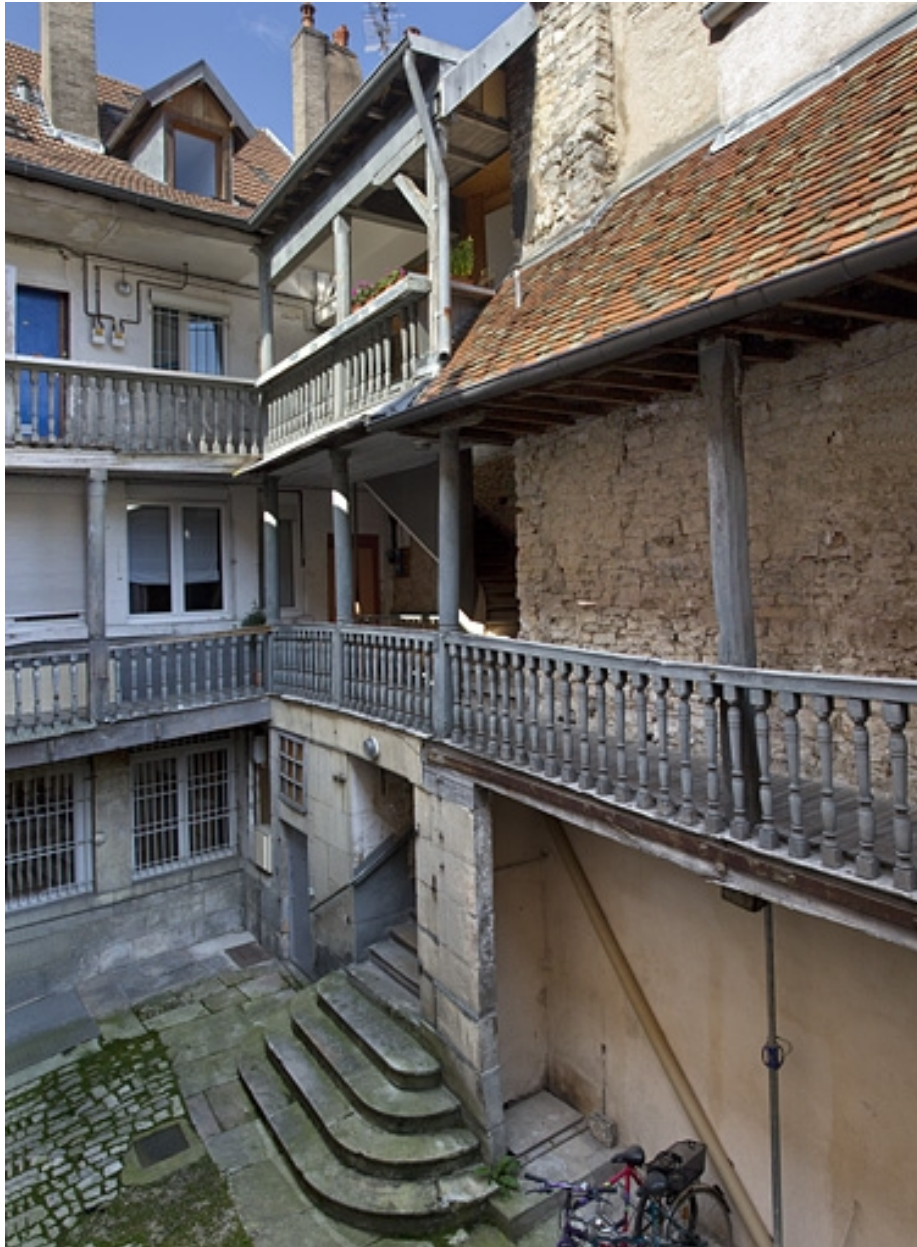
Escalier extérieur sur cour :  
de trois quarts gauche.

Escalier extérieur sur cour : de trois quarts gauche.

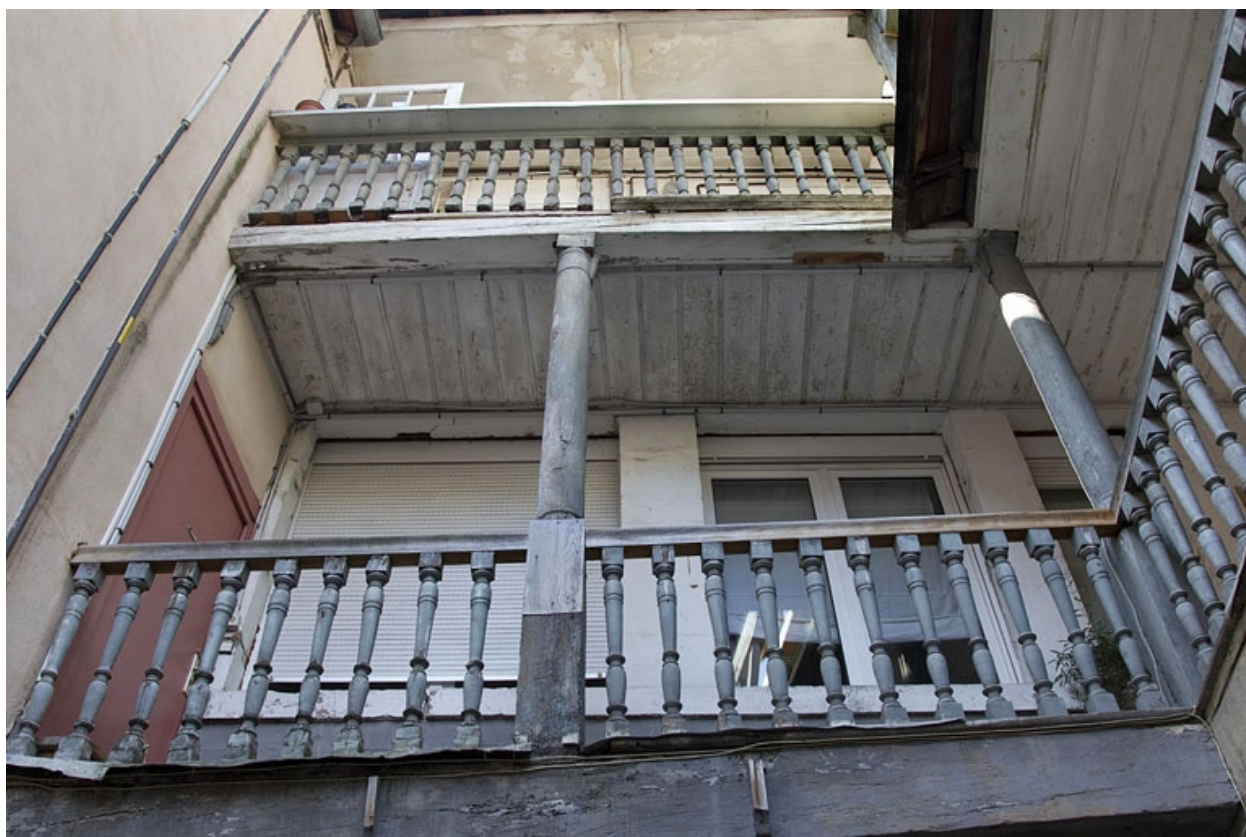
Escalier extérieur : détail  
des coursières, de face.

Escalier extérieur : détail des coursières, de face.
