Bourgogne-Franche-Comté, Côte-d'Or  
Menesble  
18 Grande rue

## maison

Numéro de dossier : IA21005915

Cadre de l'étude : enquête thématique départementale toitures en pierre dans le Parc national de forêts

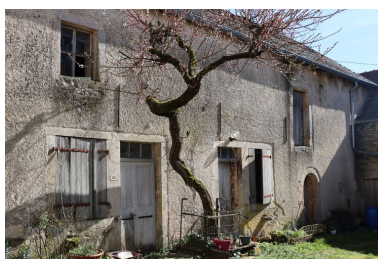
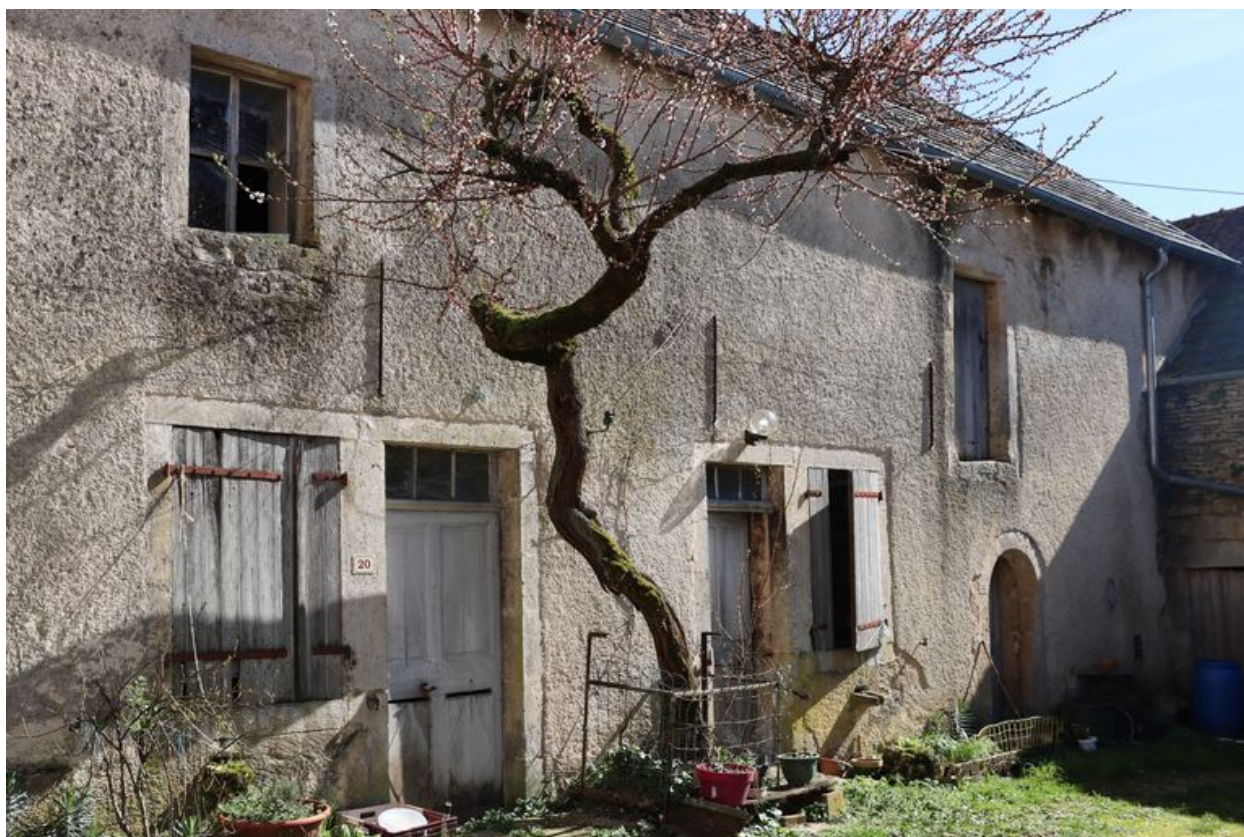
Vue de l'élévation Ouest du  
logis depuis la cour de la ferme.

Vue de l'élévation Ouest du logis depuis la cour de la ferme.

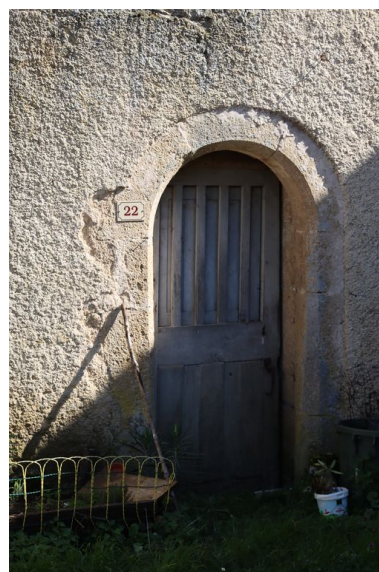
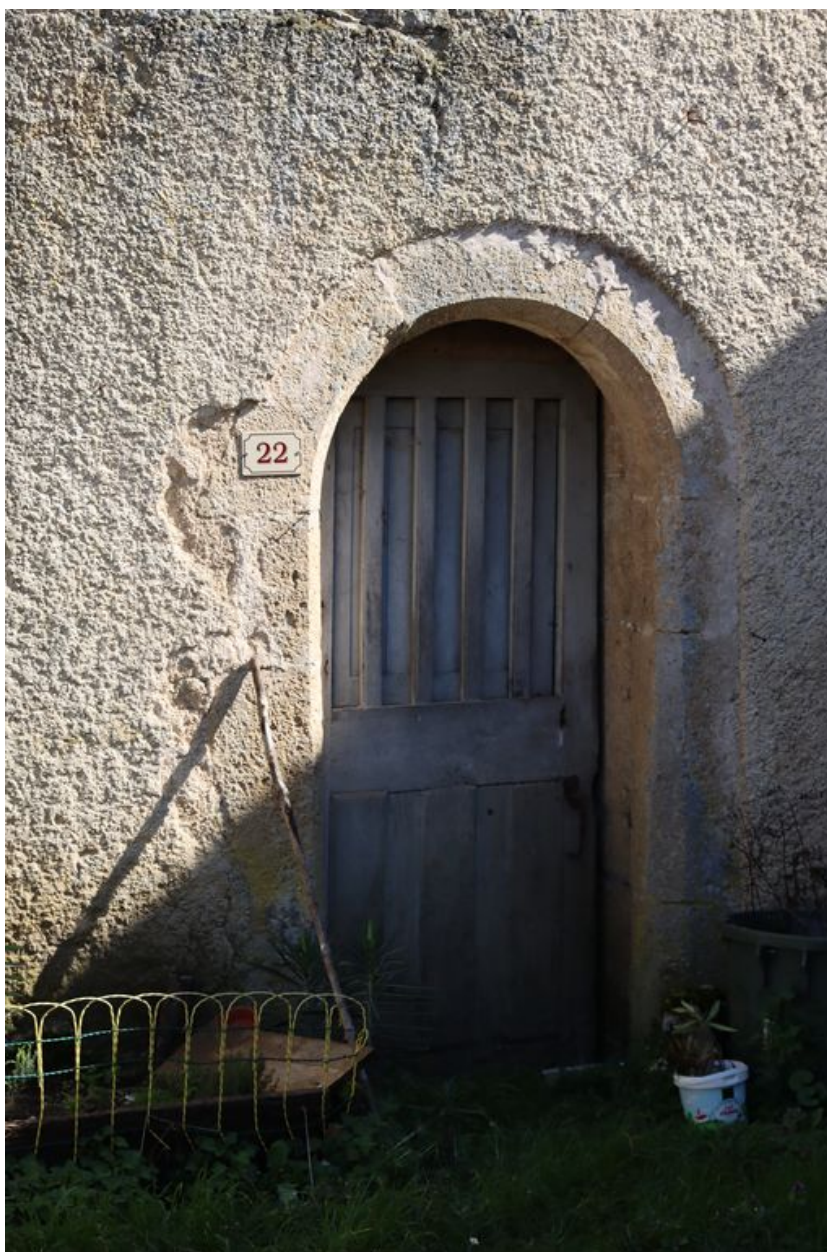
Vue de la porte de l'élévation Ouest  
ouvrant sur la partie sud du logis.

Vue de la porte de l'élévation Ouest ouvrant sur la partie sud du logis.

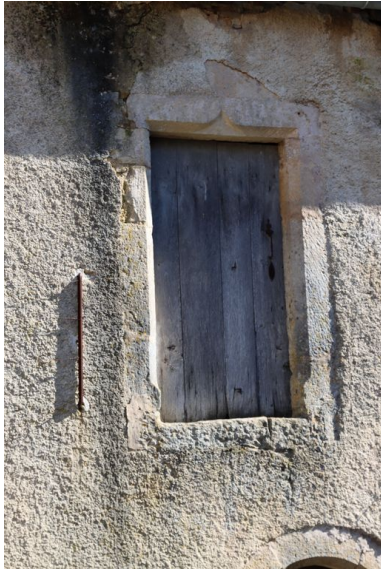
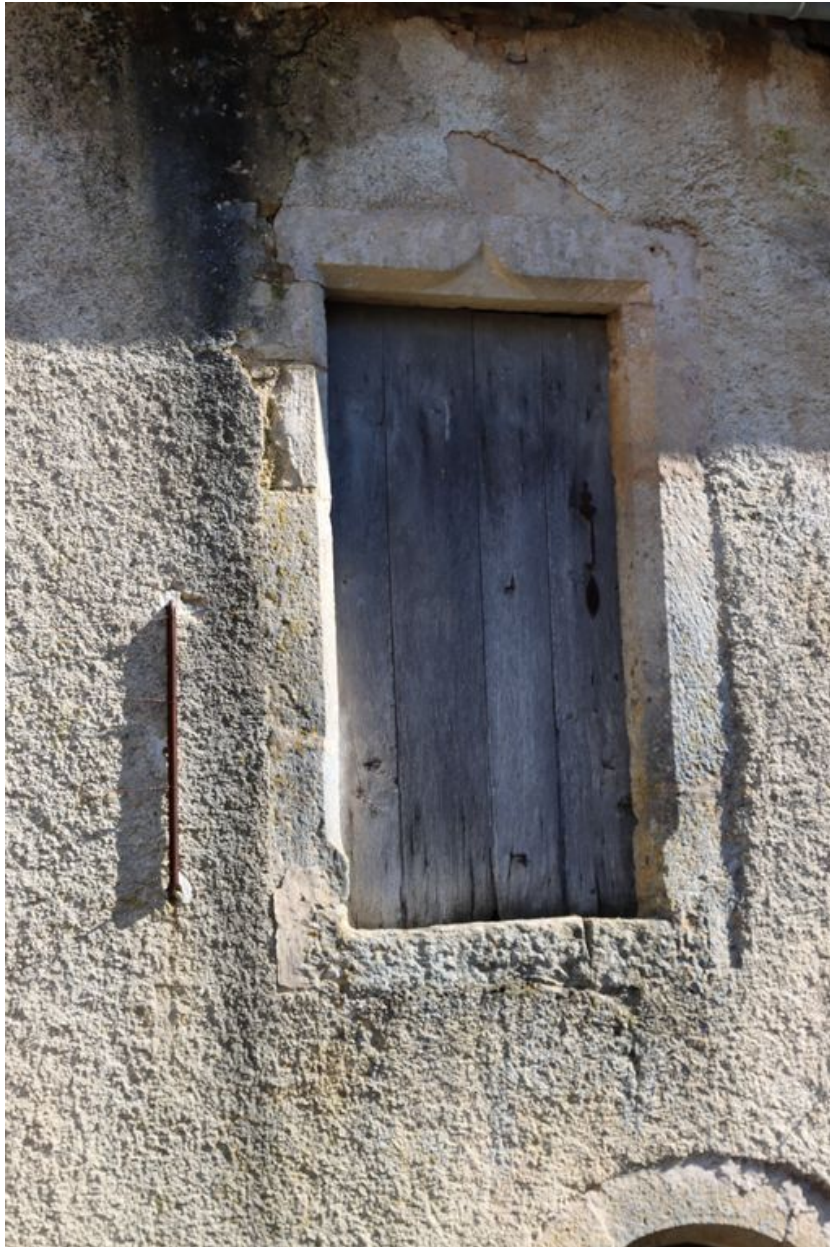
Vue de la porte de l'étage de  
l'élévation Ouest, couverte  
d'un linteau en accolade.  
Phot. Baptiste Quost  
IVR26\_20242100009NUC2A

Vue de la porte de l'étage de l'élévation Ouest, couverte d'un linteau en accolade.

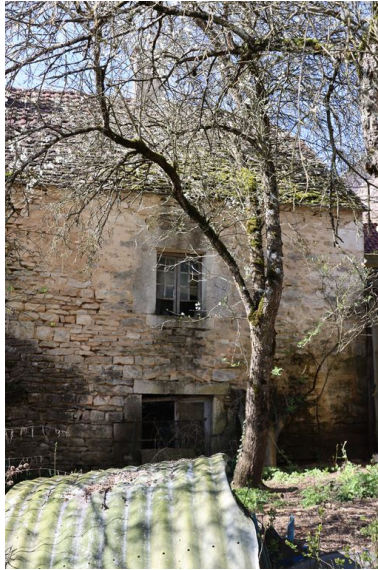
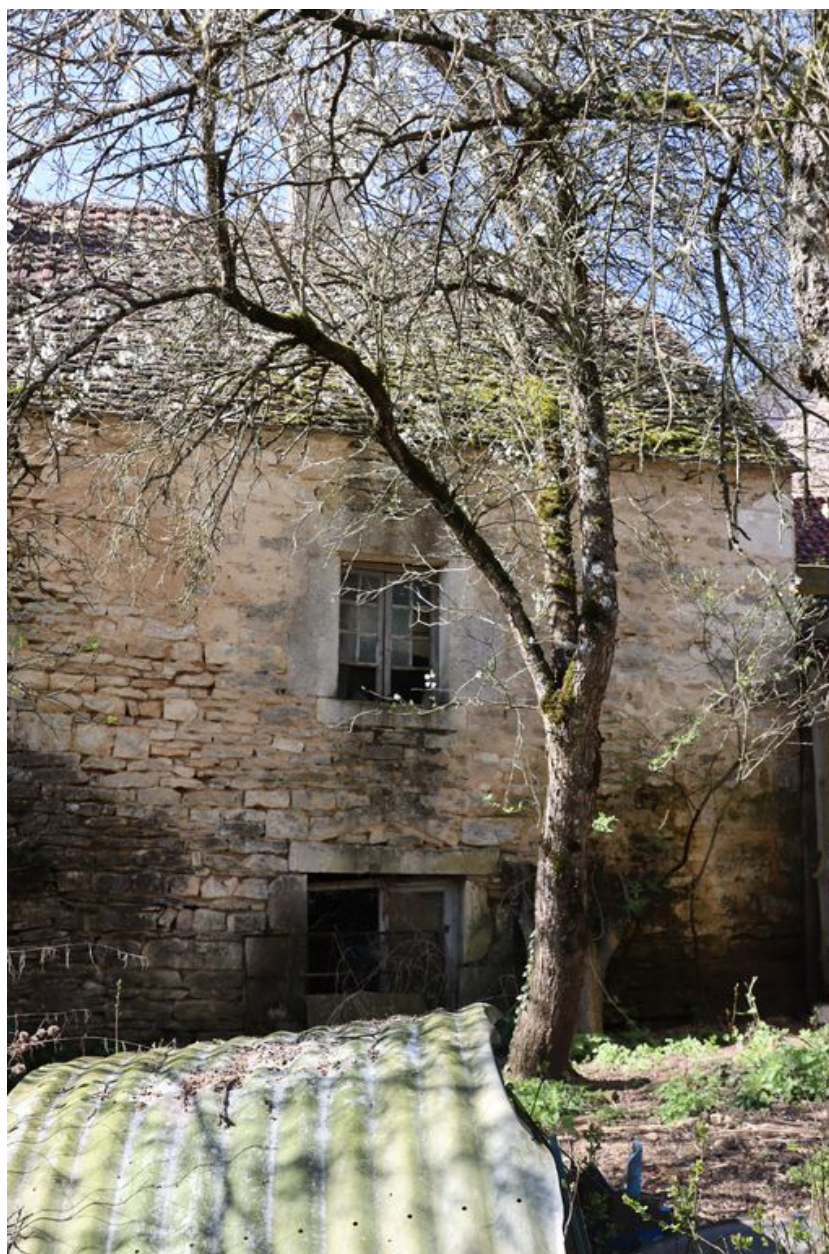
Vue d'une partie de l'élévation Est  
de la maison, couverte en laves.  
Phot. Baptiste Quost  
IVR26\_20242100011NUC2A

Vue d'une partie de l'élévation Est de la maison, couverte en laves.

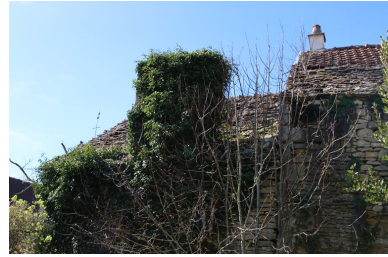
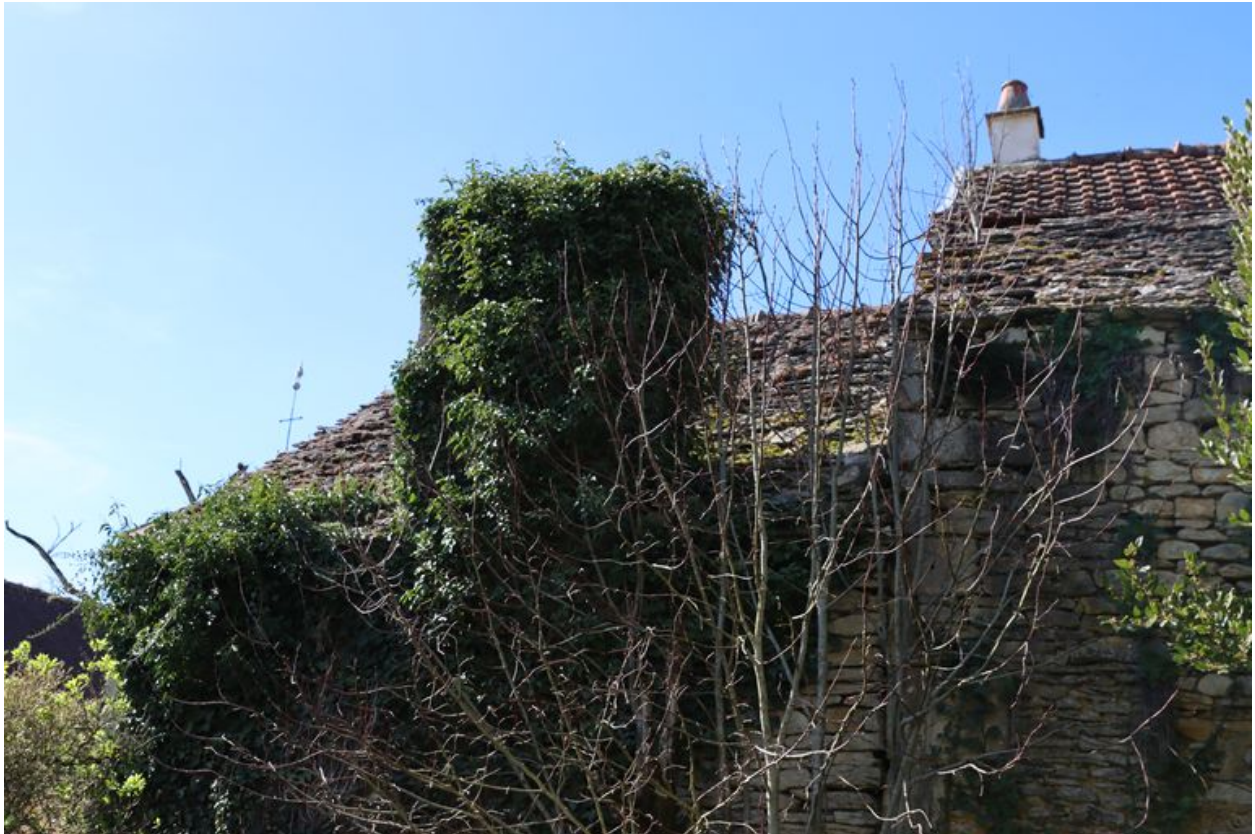
IVR26\_20242100008NUC2A  
Vue du toit de l'extension Sud,  
couvert en partie en laves.  
Phot. Baptiste Quost  
IVR26\_20242100012NUC2A

Vue du toit de l'extension Sud, couvert en partie en laves.

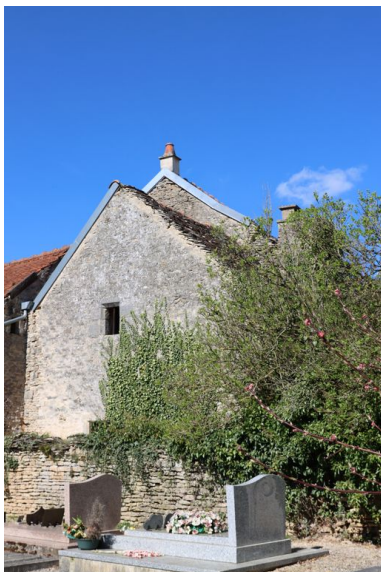
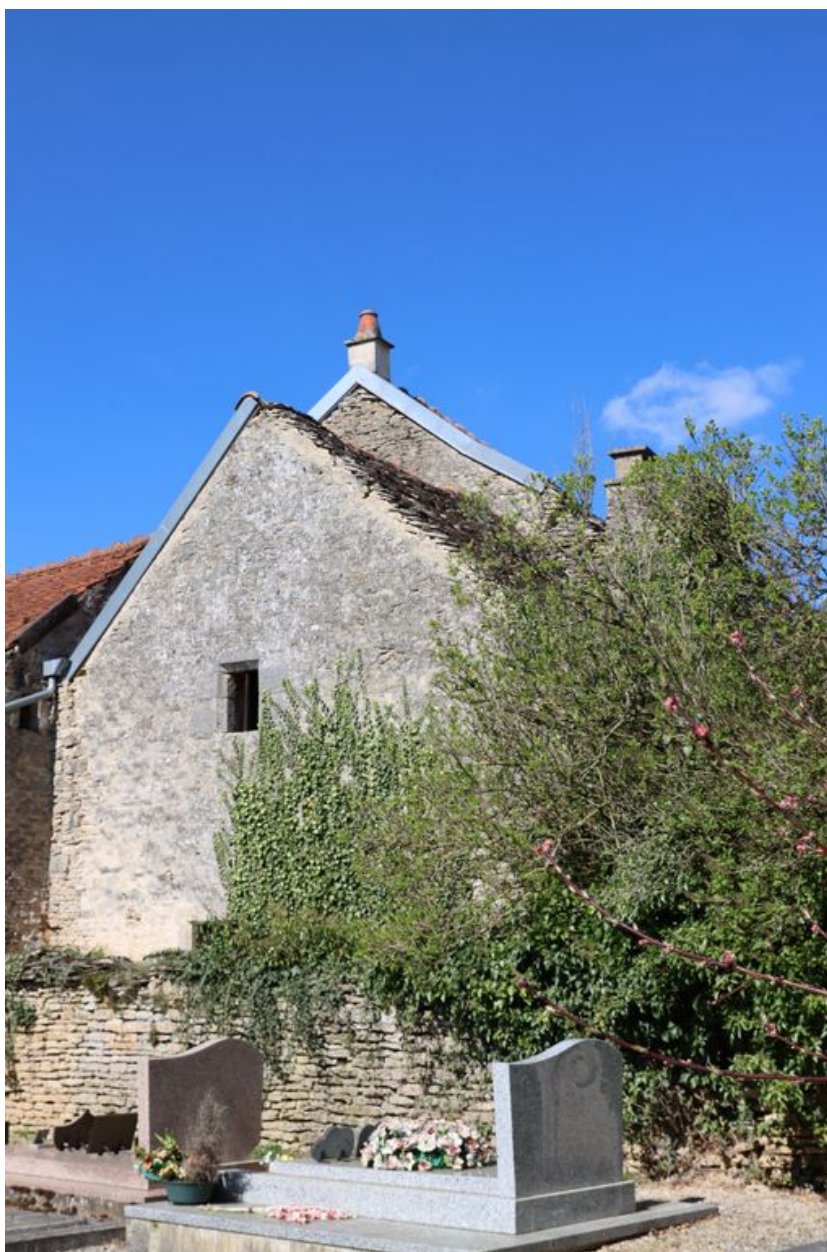
Vue du mur pignon  
de l'extension Sud.  
Phot. Baptiste Quost  
IVR26\_20242100013NUC2A

Vue du mur pignon de l'extension Sud.

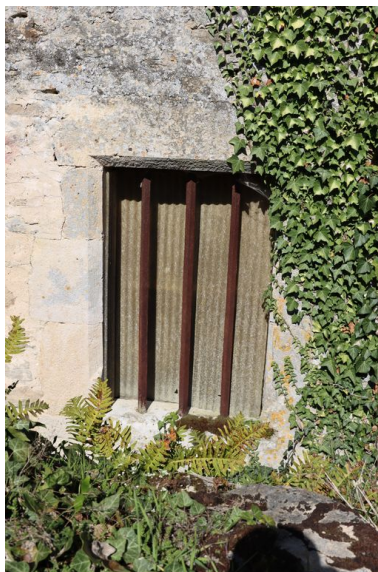
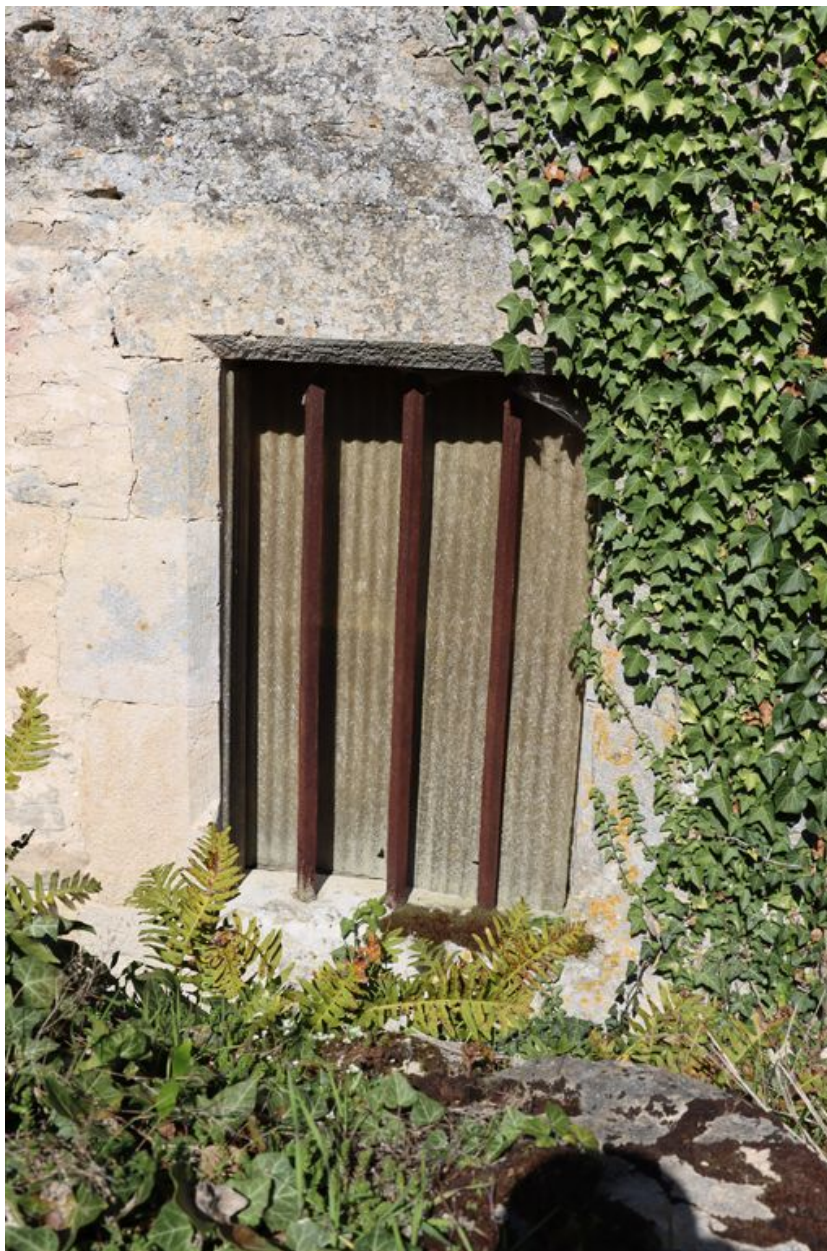
Détail d'une fenêtre  
de l'extension sud.  
Phot. Baptiste Quost  
IVR26\_20242100014NUC2A

Détail d'une fenêtre de l'extension sud.

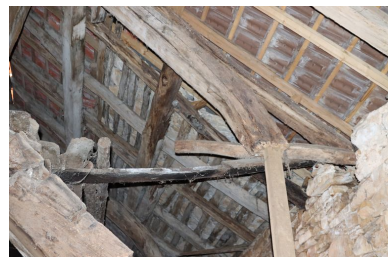
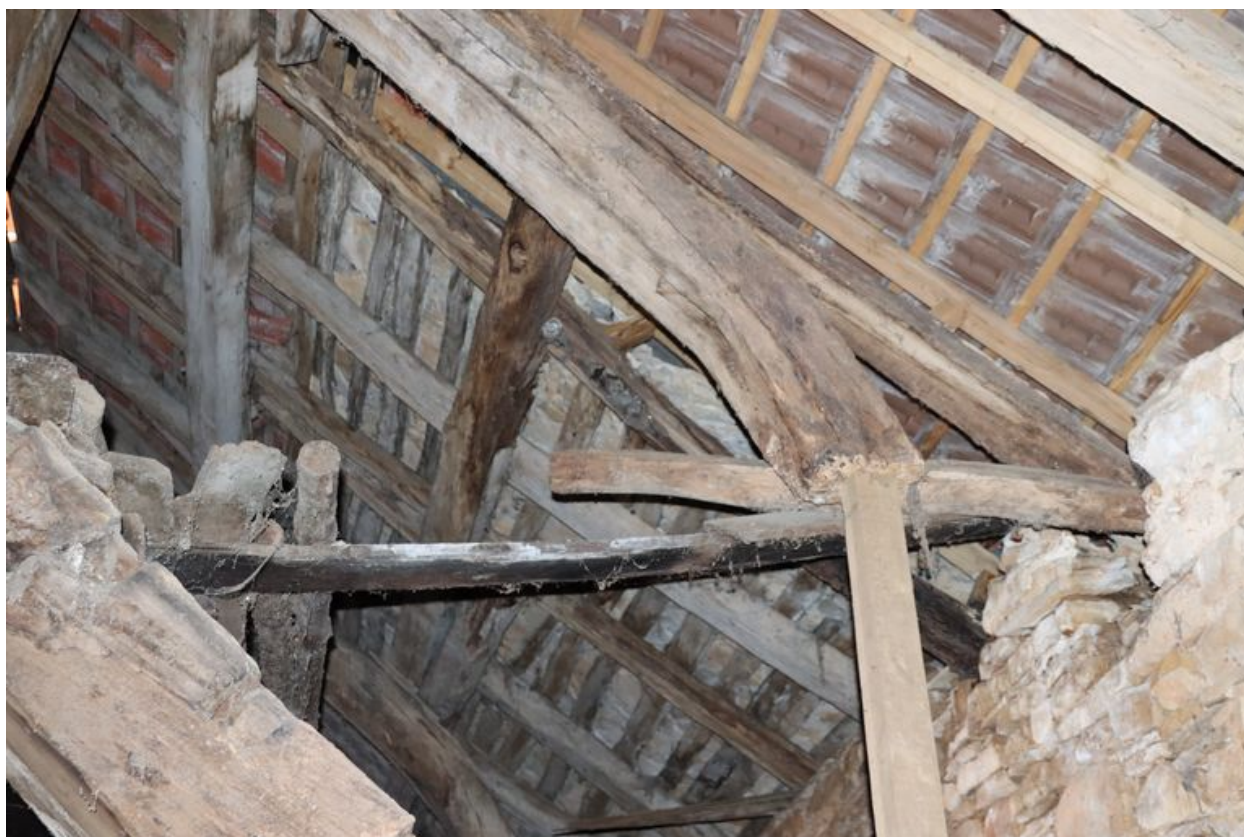
Vue de la sous-face du  
toit en laves de la maison.  
Phot. Baptiste Quost  
IVR26\_20242100015NUC2A

Vue de la sous-face du toit en laves de la maison.

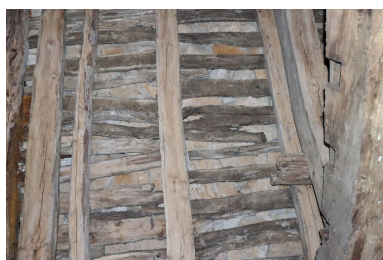
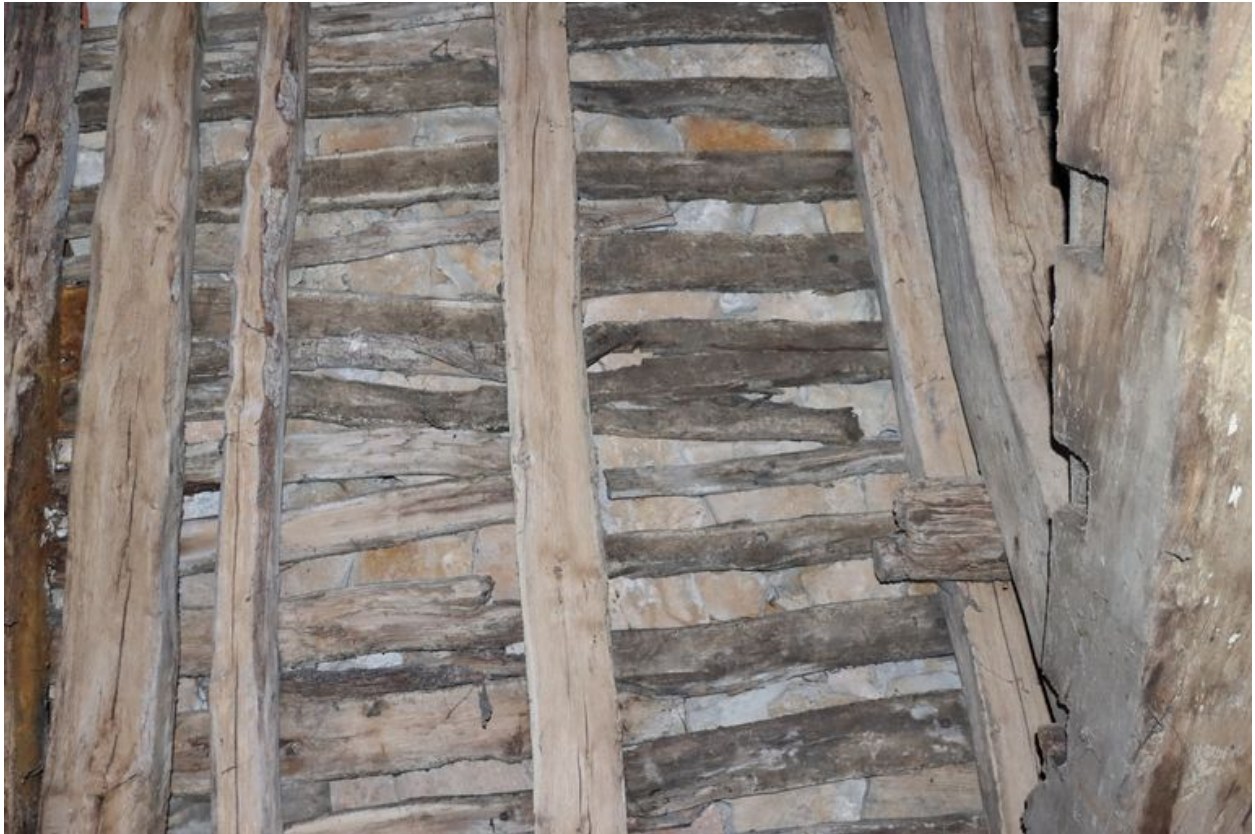
Détail de la sous-face du  
toit en laves de la maison.  
Phot. Baptiste Quost  
IVR26\_20242100016NUC2A

Détail de la sous-face du toit en lave de la maison.

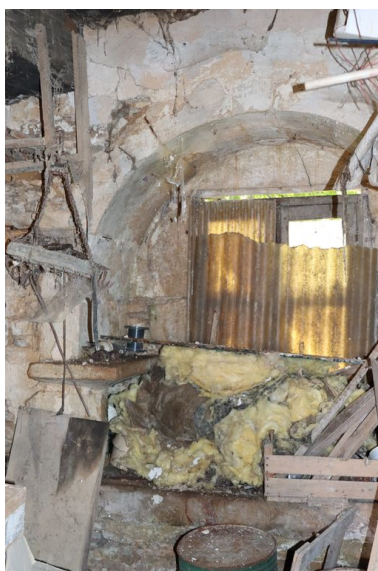
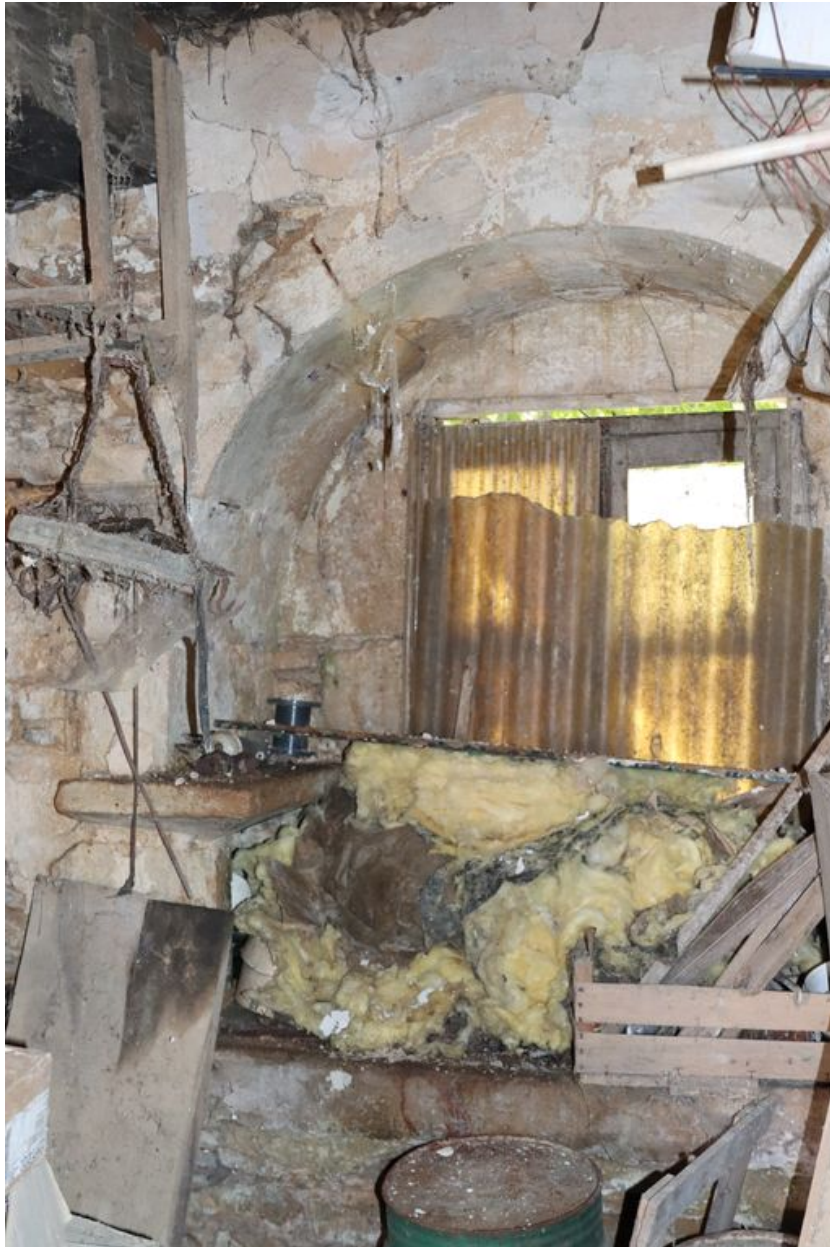
Vue de la niche (placard et évier)  
aménagée dans le mur gouttereau Est.  
Phot. Baptiste Quost  
IVR26\_20242100017NUC2A

Vue de la niche (placard et évier) aménagée dans le mur gouttereau Est.

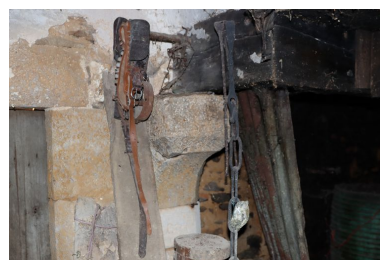
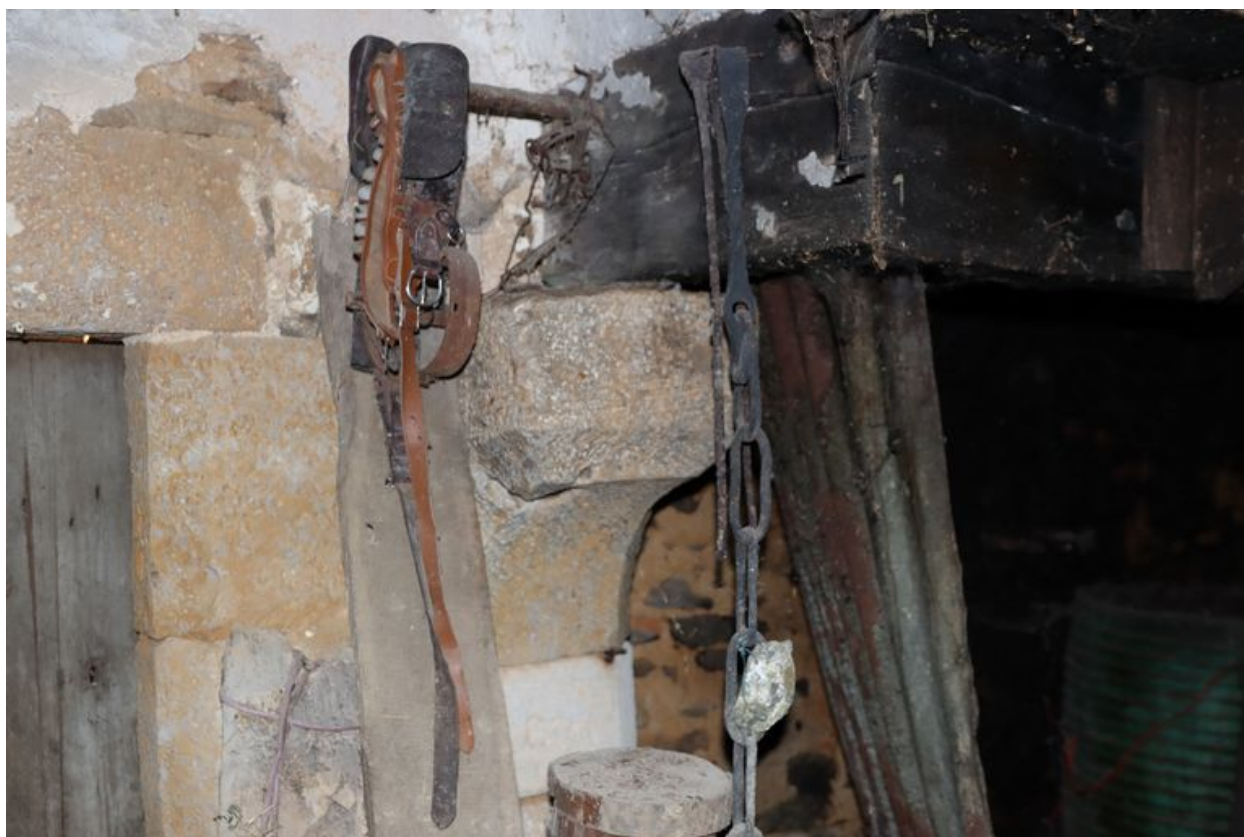
Détail du piédroit de la cheminée  
du rez-de-chaussée de la maison.  
Phot. Baptiste Quost  
IVR26\_20242100018NUC2A

Détail du piédroit de la cheminée du rez-de-chaussée de la maison.

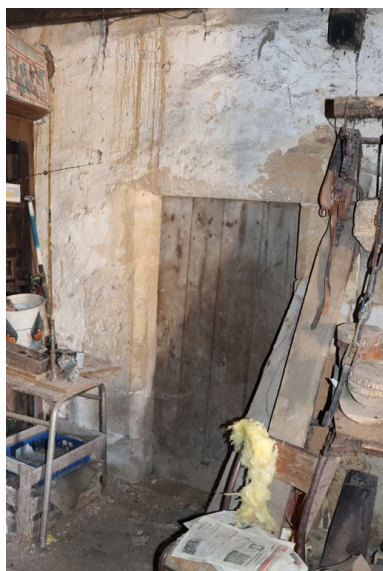
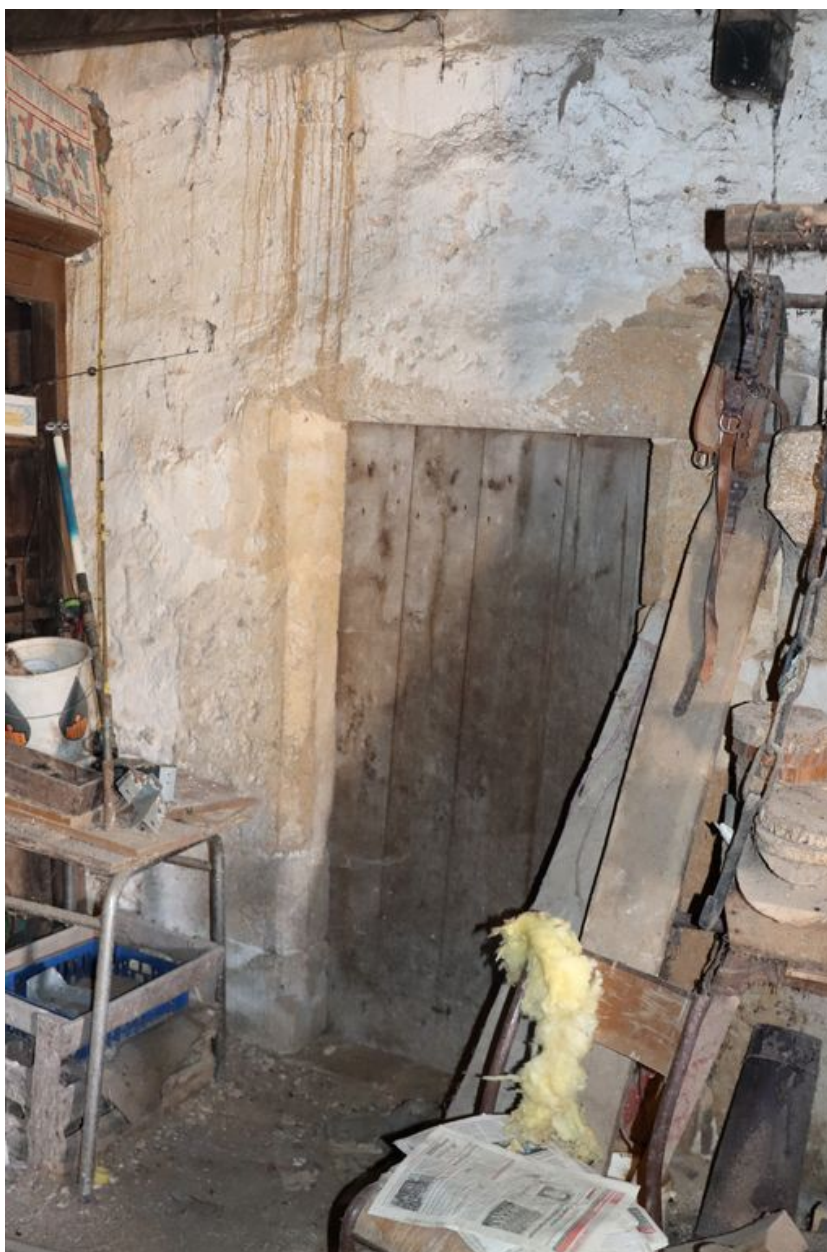
Détail de la porte ouvrant vers  
l'extension adossée contre le  
mur pignon sud de la maison.  
Phot. Baptiste Quost  
IVR26\_20242100019NUC2A

Détail de la porte ouvrant vers l'extension adossée contre le mur pignon sud de la maison.

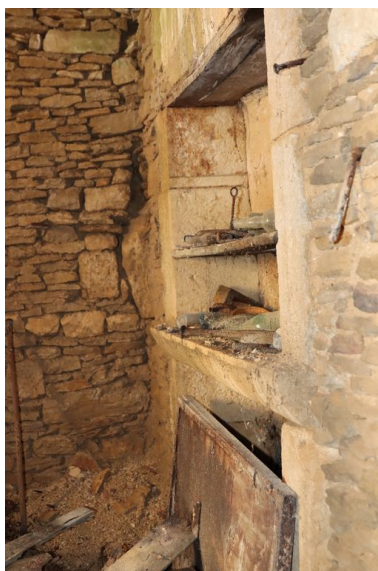
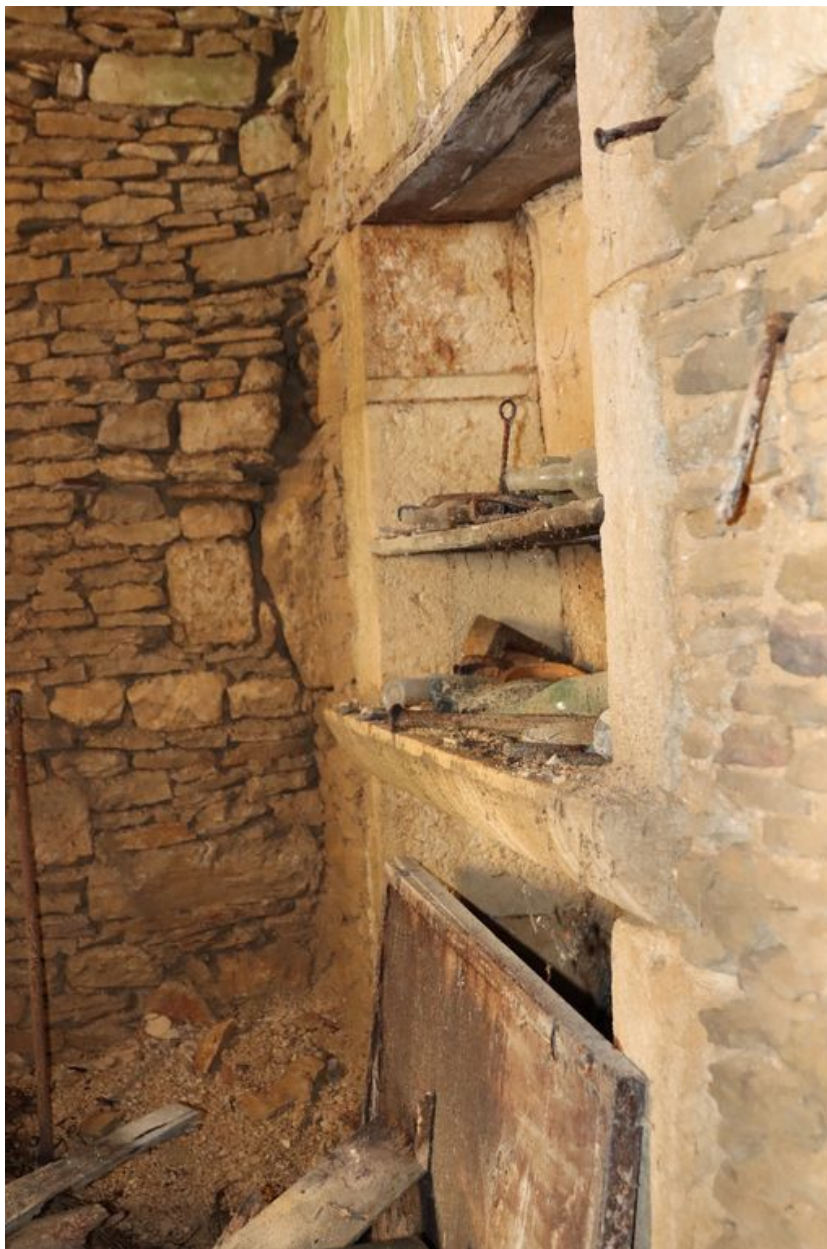
Vue du revers de la cheminée  
du rez-de-chaussée, dotée de  
niches murales superposées.  
Phot. Baptiste Quost  
IVR26\_20242100020NUC2A

Vue du revers de la cheminée du rez-de-chaussée, dotée de niches murales superposées.

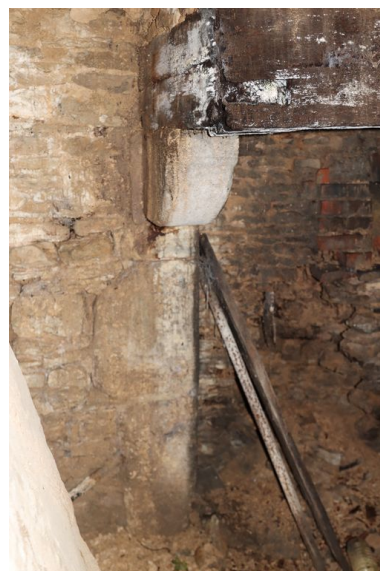
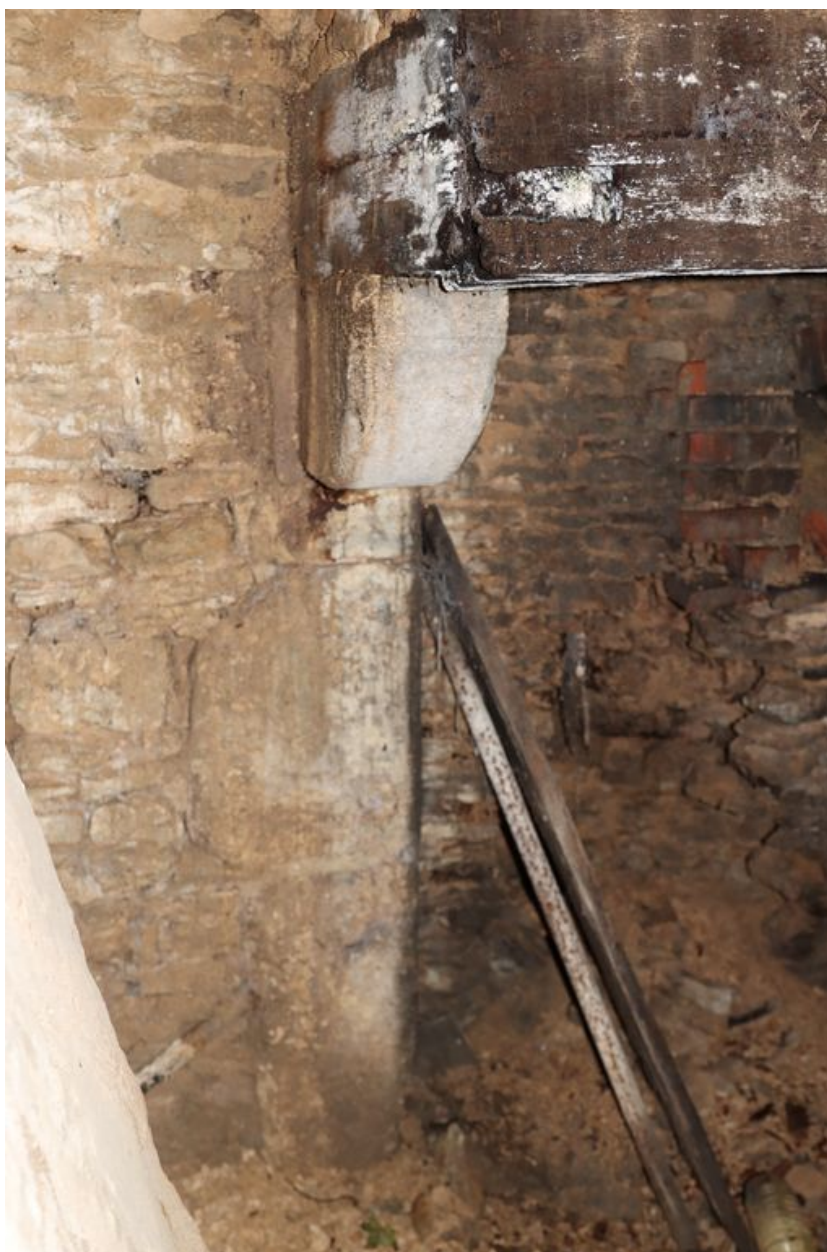
Détail d'un piédroit de la cheminée  
de l'extension sud (four à pain tardif).  
Phot. Baptiste Quost  
IVR26\_20242100021NUC2A

Détail d'un piédroit de la cheminée de l'extension sud (four à pain tardif).

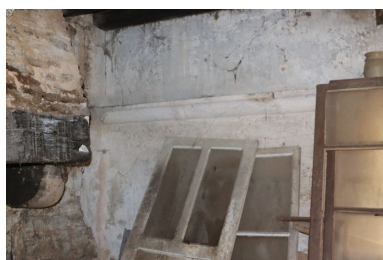
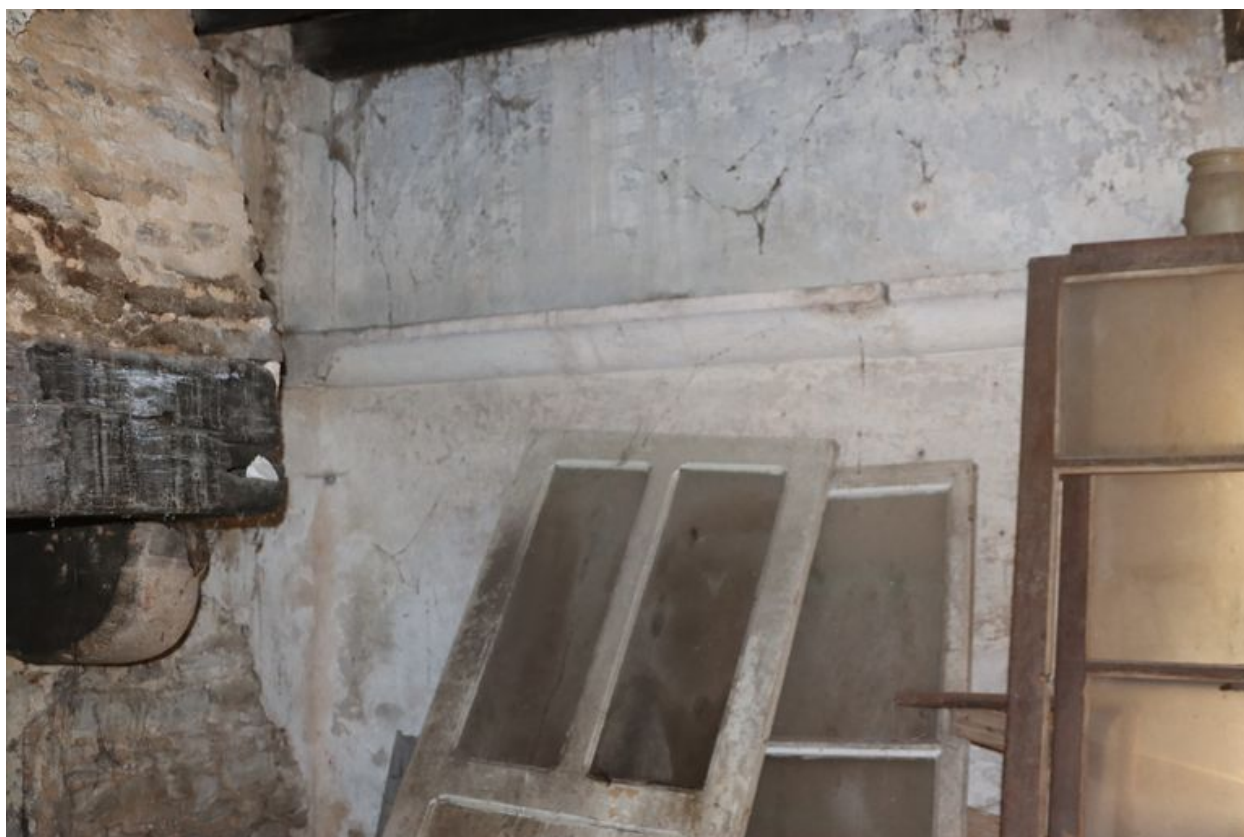
Détail d'un bandeau courant  
sur le mur sud de l'extension.

Détail d'un bandeau courant sur le mur sud de l'extension.

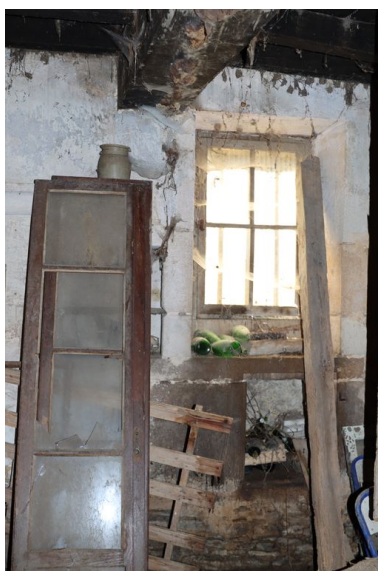
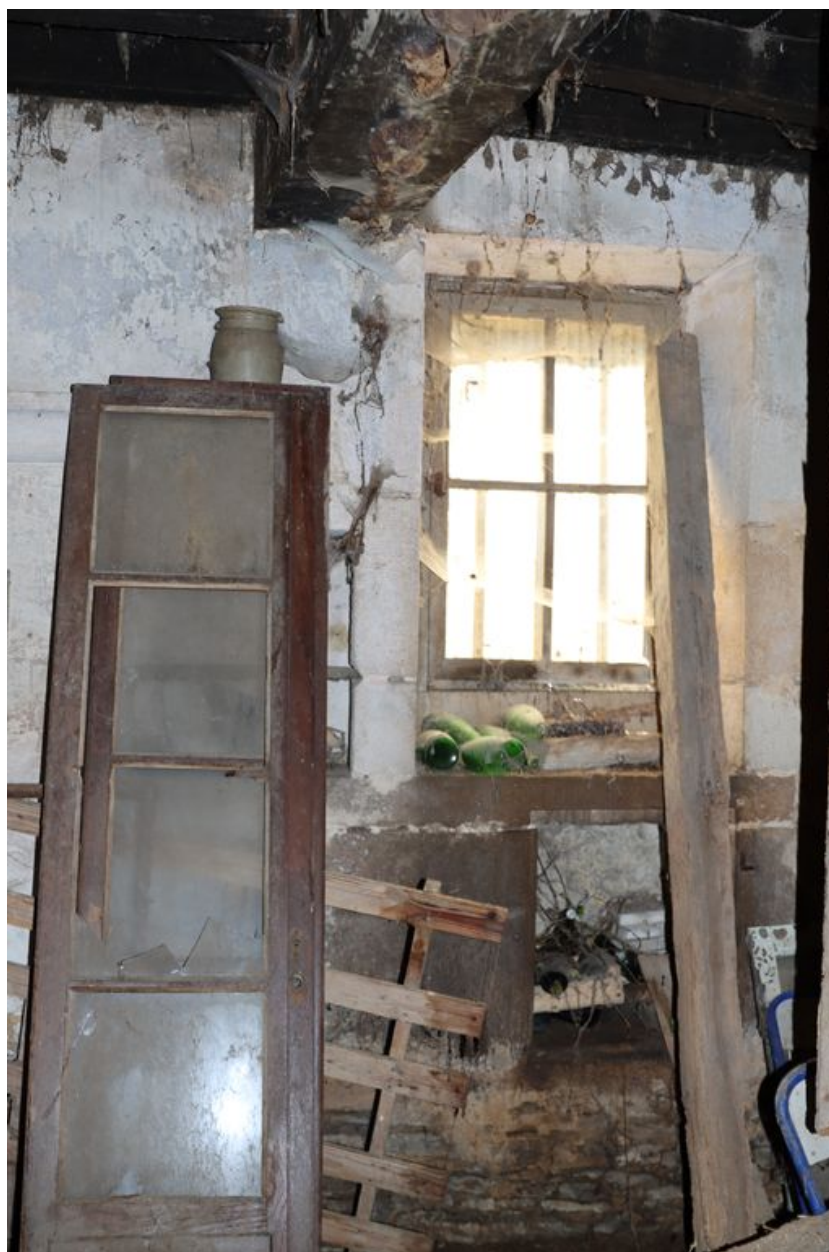
Détail de la baie percée dans  
le mur sud de l'extension,  
environnée de placards muraux.

Détail de la baie percée dans le mur sud de l'extension, environnée de placards muraux.

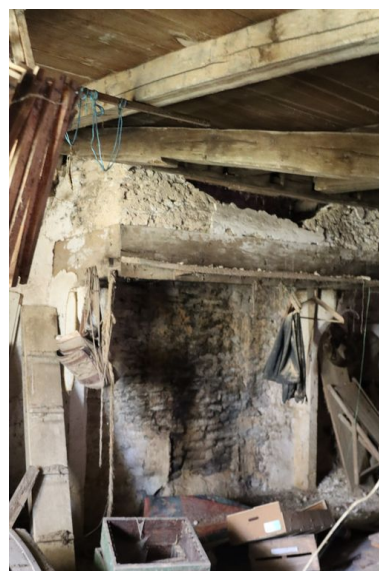
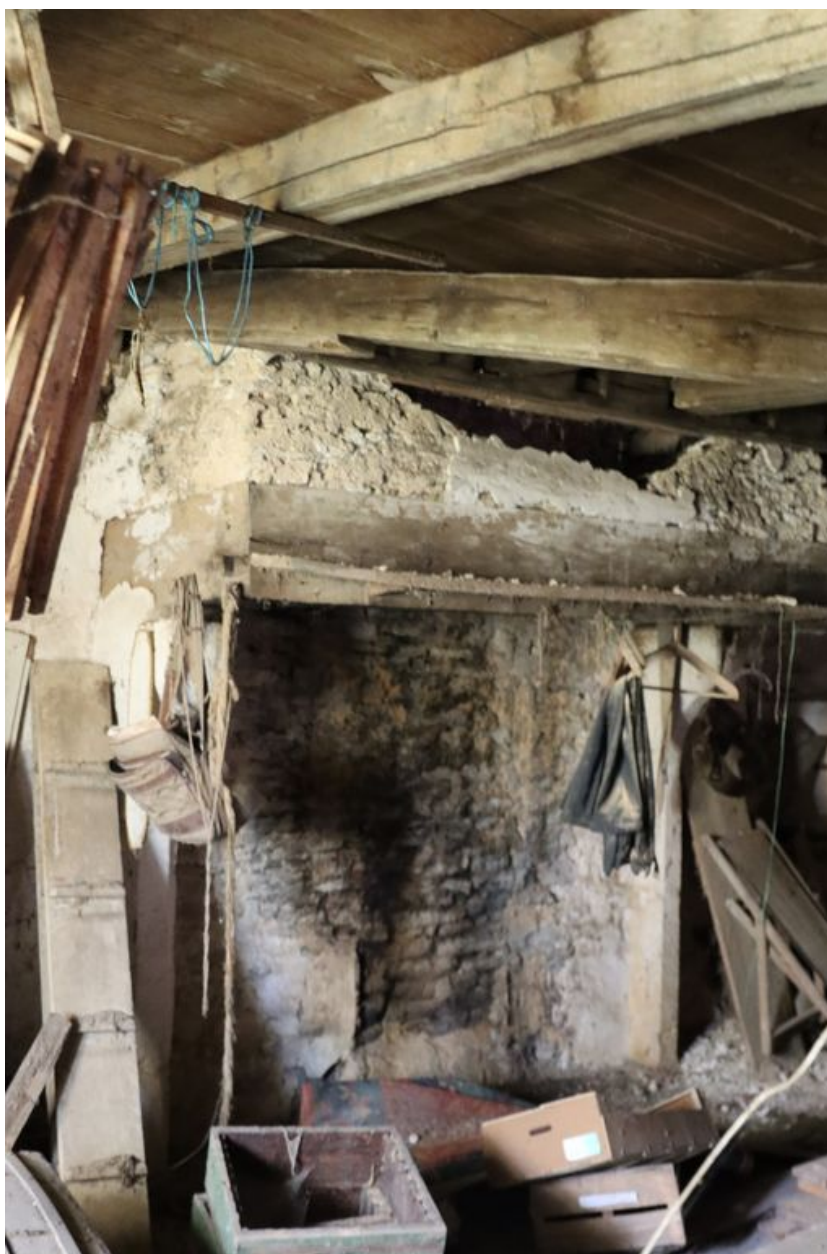
Vue de la cheminée de  
l'étage de la maison.

Vue de la cheminée de l'étage de la maison.

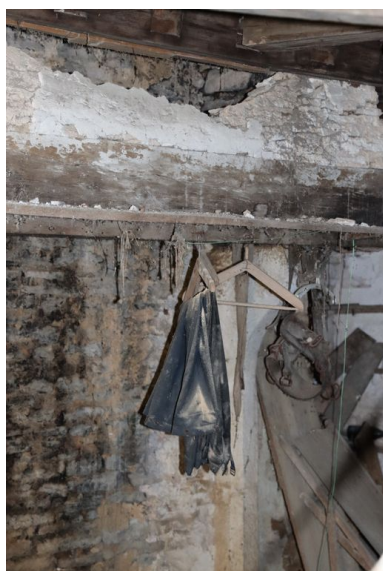
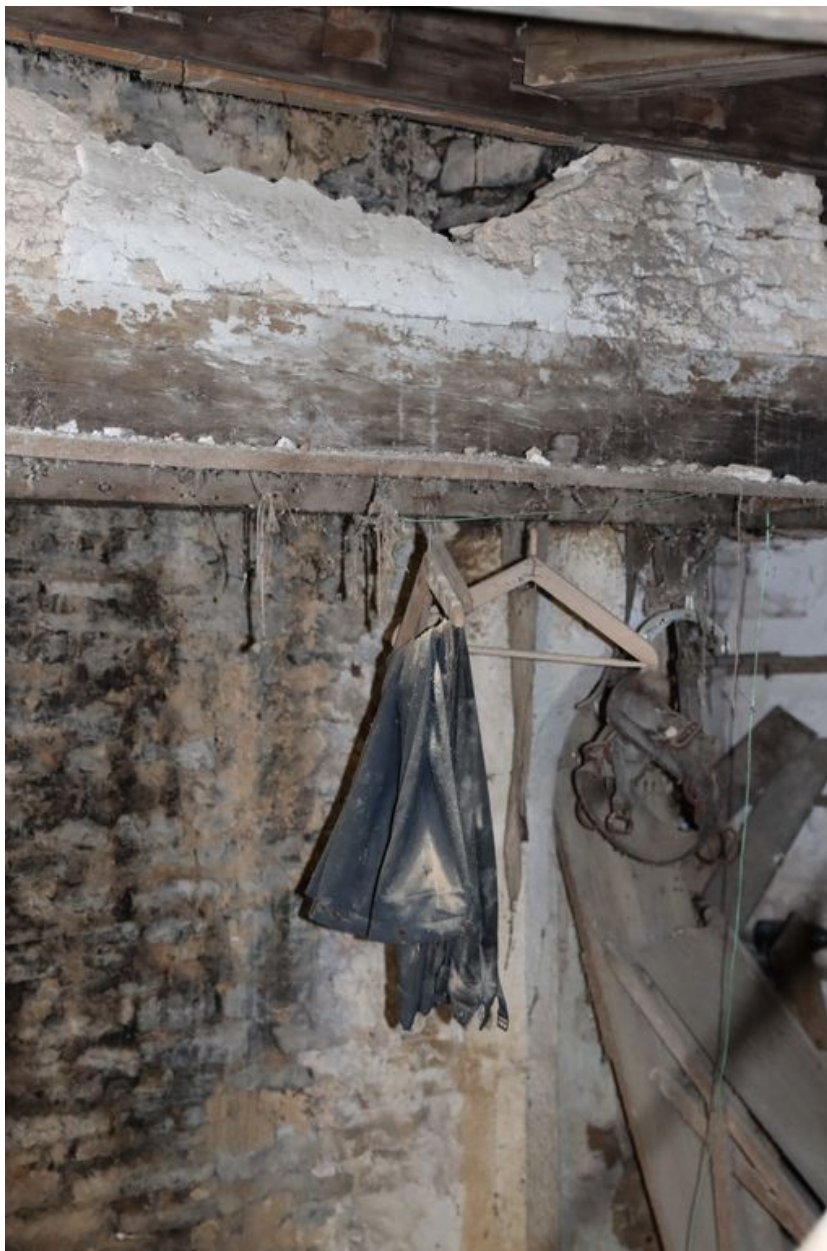
Détail du manteau de la  
cheminée de l'étage de la maison.

Détail du manteau de la cheminée de l'étage de la maison.
