Bourgogne-Franche-Comté, Côte-d'Or  
Menesble  
18 Grande rue

## maison

Numéro de dossier : IA21005915

Cadre de l'étude : enquête thématique départementale toitures en pierre dans le Parc national de forêts

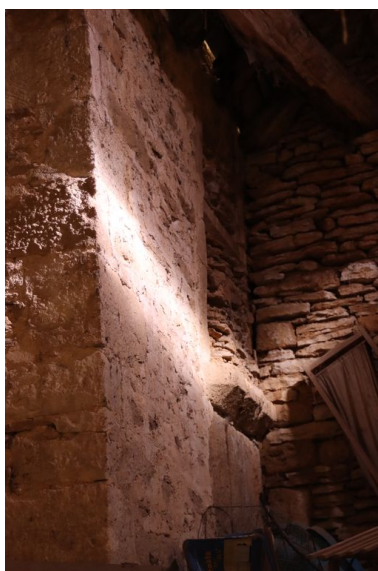
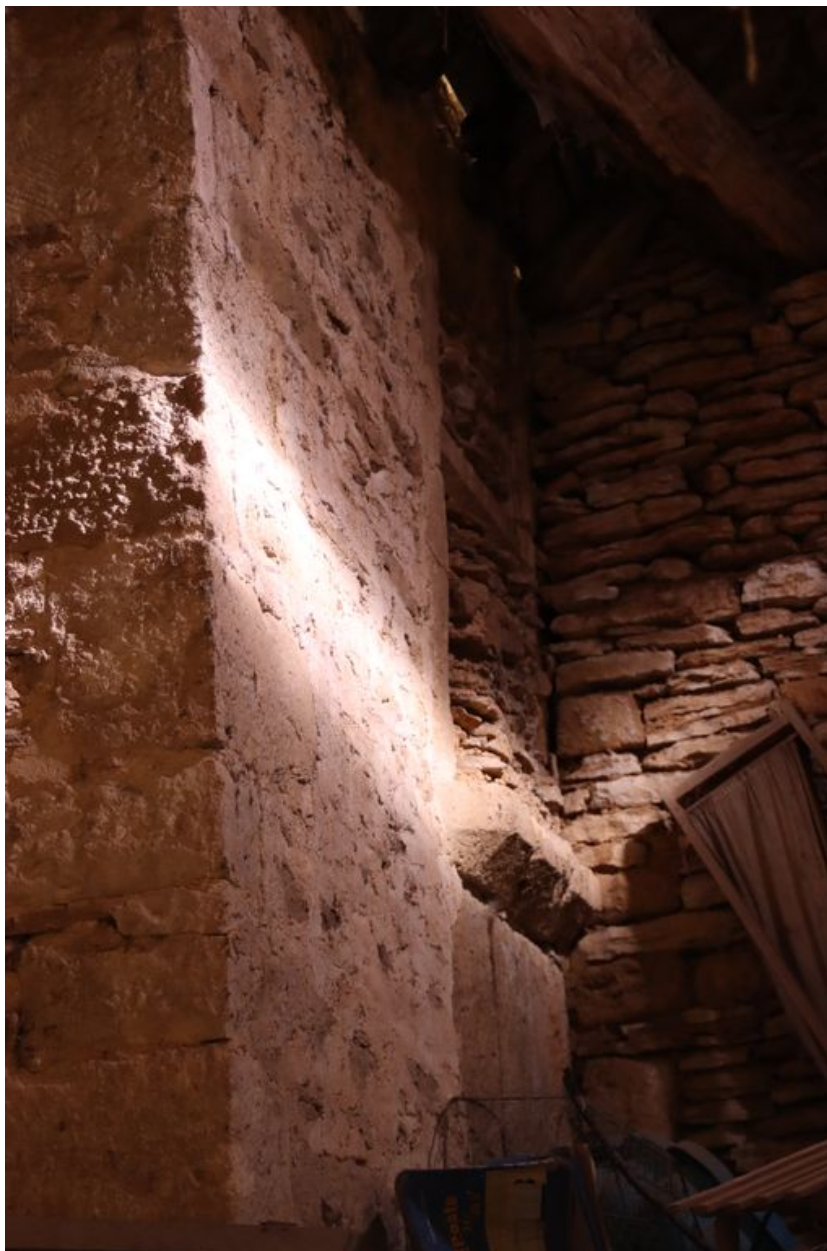
Détail de la demi-croisée qui jouxte  
la cheminée de l'étage de la maison,  
donnant sur la grange voisine.

Détail de la demi-croisée qui jouxte la cheminée de l'étage de la maison, donnant sur la grange voisine.
