Bourgogne-Franche-Comté, Doubs  
Jougne  
Palzard

## **ferme**

Numéro de dossier : IA25001999  
Date de l'enquête initiale : 2008  
Date(s) de rédaction : 2020  
Cadre de l'étude : enquête thématique régionale petites cités comtoises de caractère  
Degré d'étude : étudié

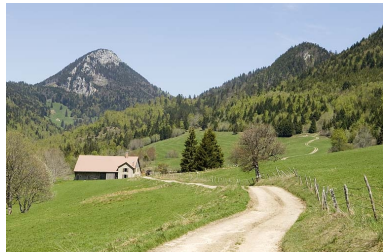
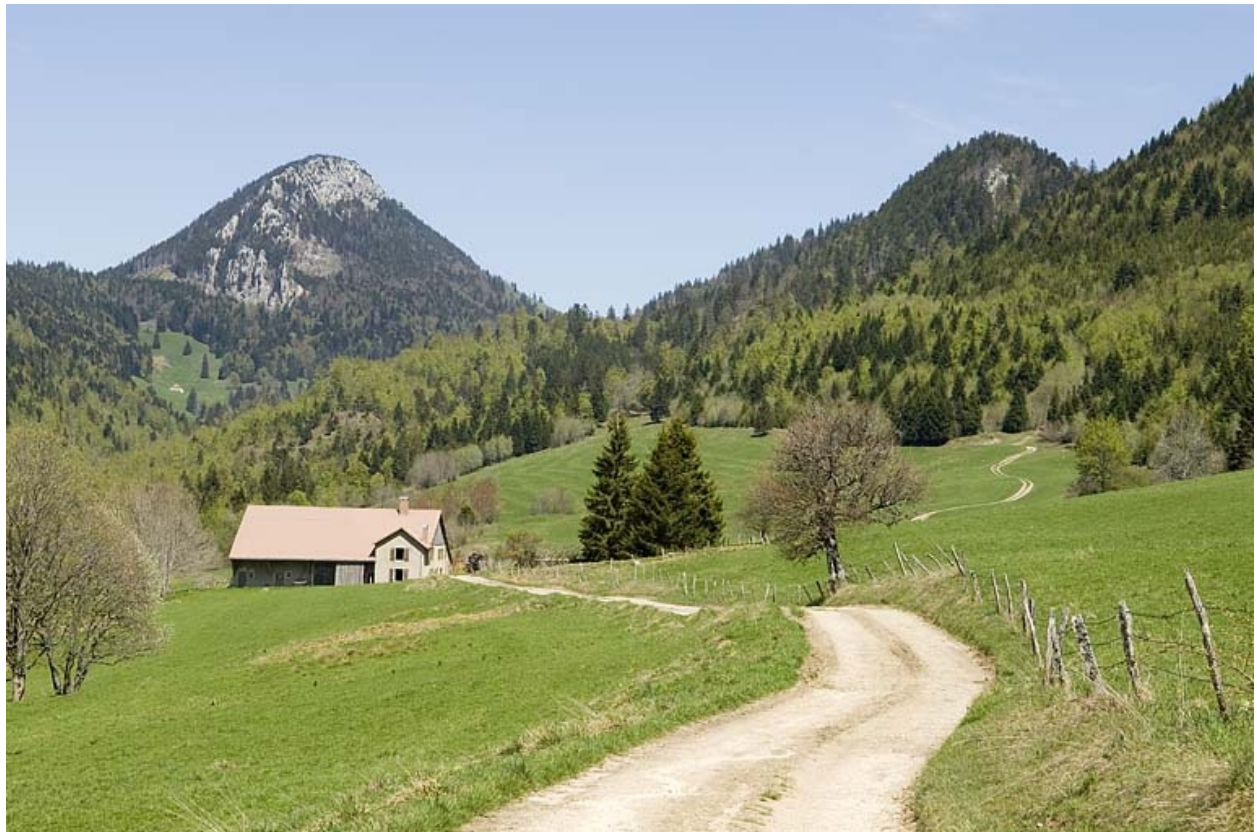
Vue d'ensemble depuis le sud-ouest.  
Phot. Jérôme Mongreville  
IVR43\_20092500485NUC2A

Vue d'ensemble depuis le sud-ouest.

La ferme est bâtie en moellons calcaires enduits et coiffée d'un toit à longs pans et pignons couverts. Elle comporte un étage carré, accessible par un escalier dans-oeuvre, et un comble, dont les pignons sont protégés par un essentage de planches. Dans l'angle sud-ouest, le bloc d'habitation fait saillie sur la toiture en acier. Le bâtiment abritait une fromagerie, dont subsiste la potence en bois ayant supporté le chaudron en cuivre. Des baies fromagères sont visibles sur la façade latérale droite, dans l'angle sud-est, et sur la façade latérale gauche.

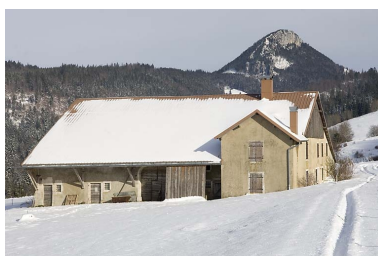
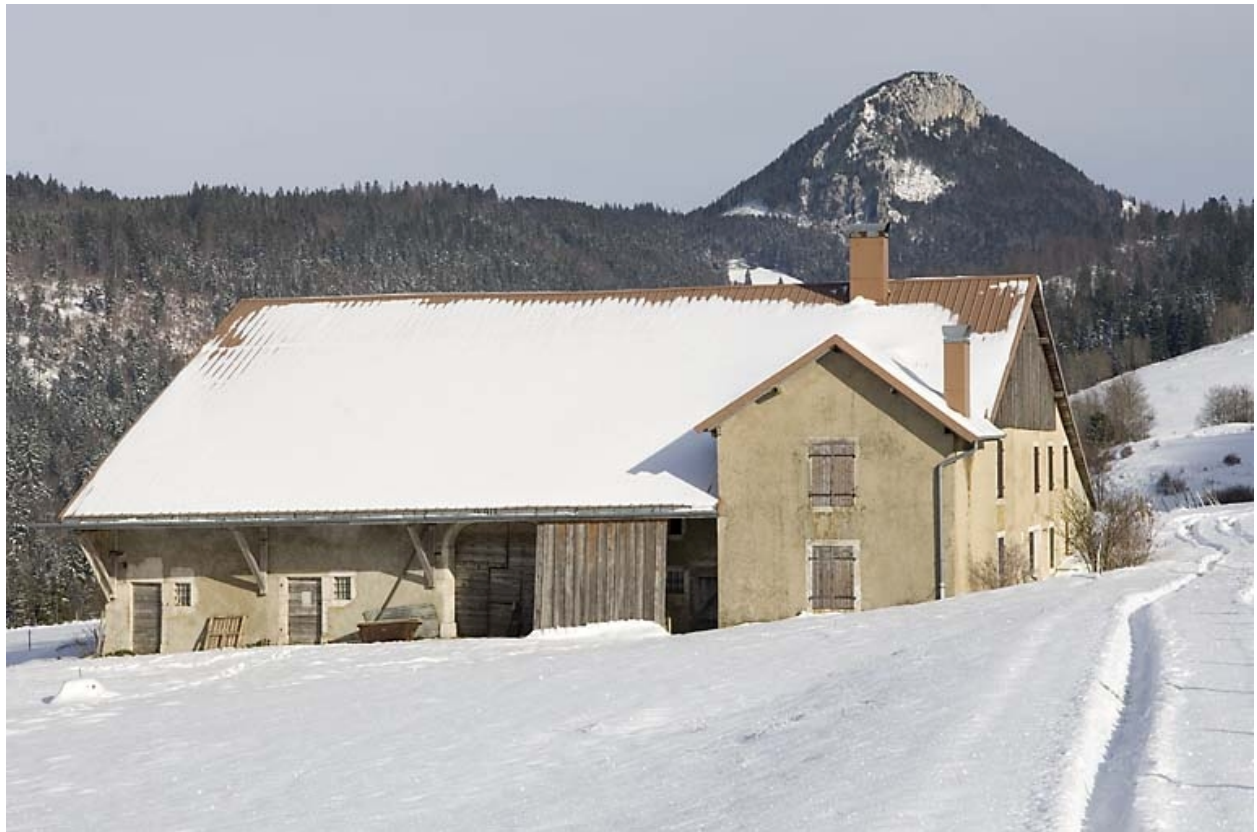
Façades antérieure et latérale droite, en hiver.  
Phot. Jérôme Mongreville  
IVR43\_20082500976NUC2A

Façades antérieure et latérale droite, en hiver.

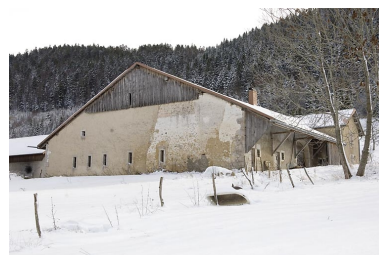
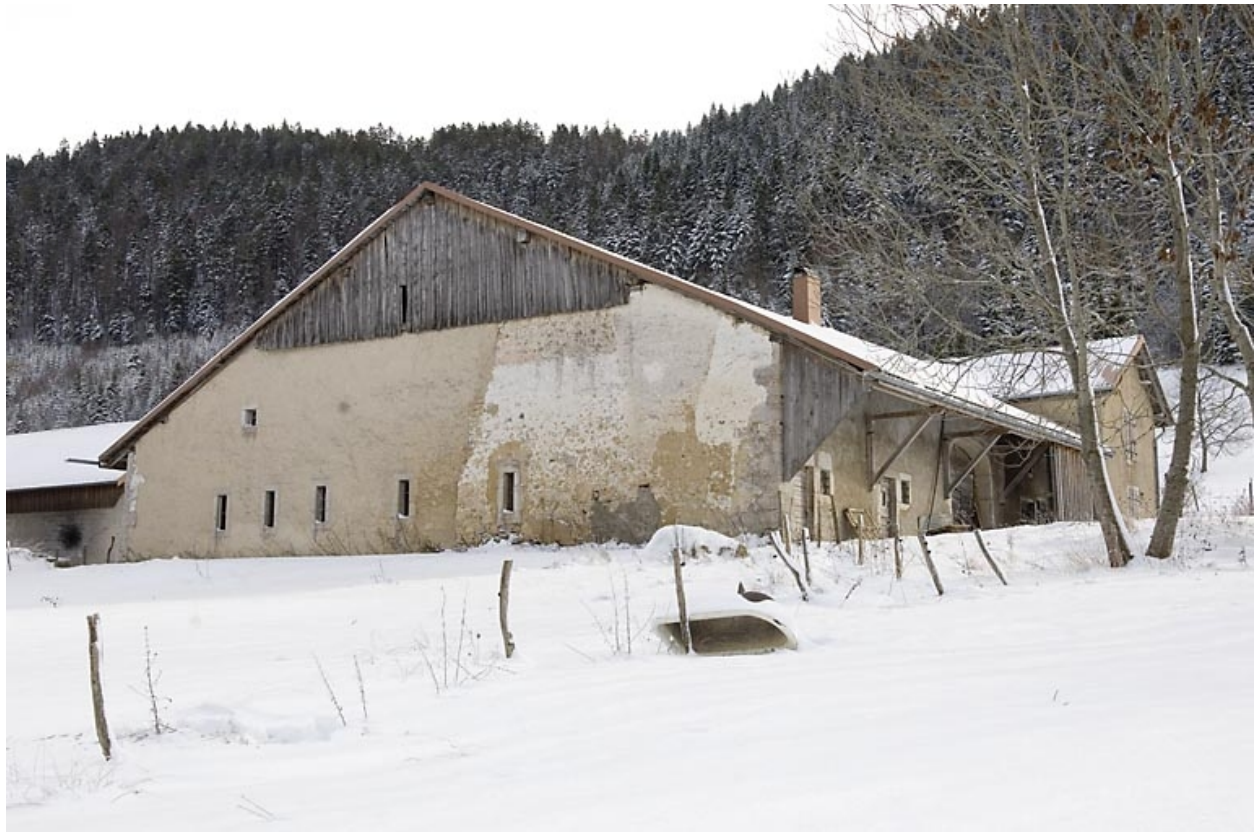
Façade latérale gauche, en hiver.  
Phot. Jérôme Mongreville  
IVR43\_20082500967NUC2A

Façade latérale gauche, en hiver.

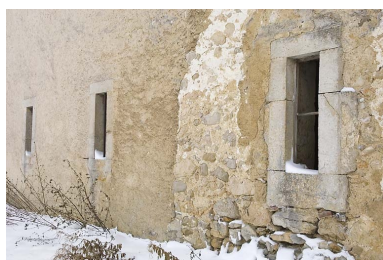
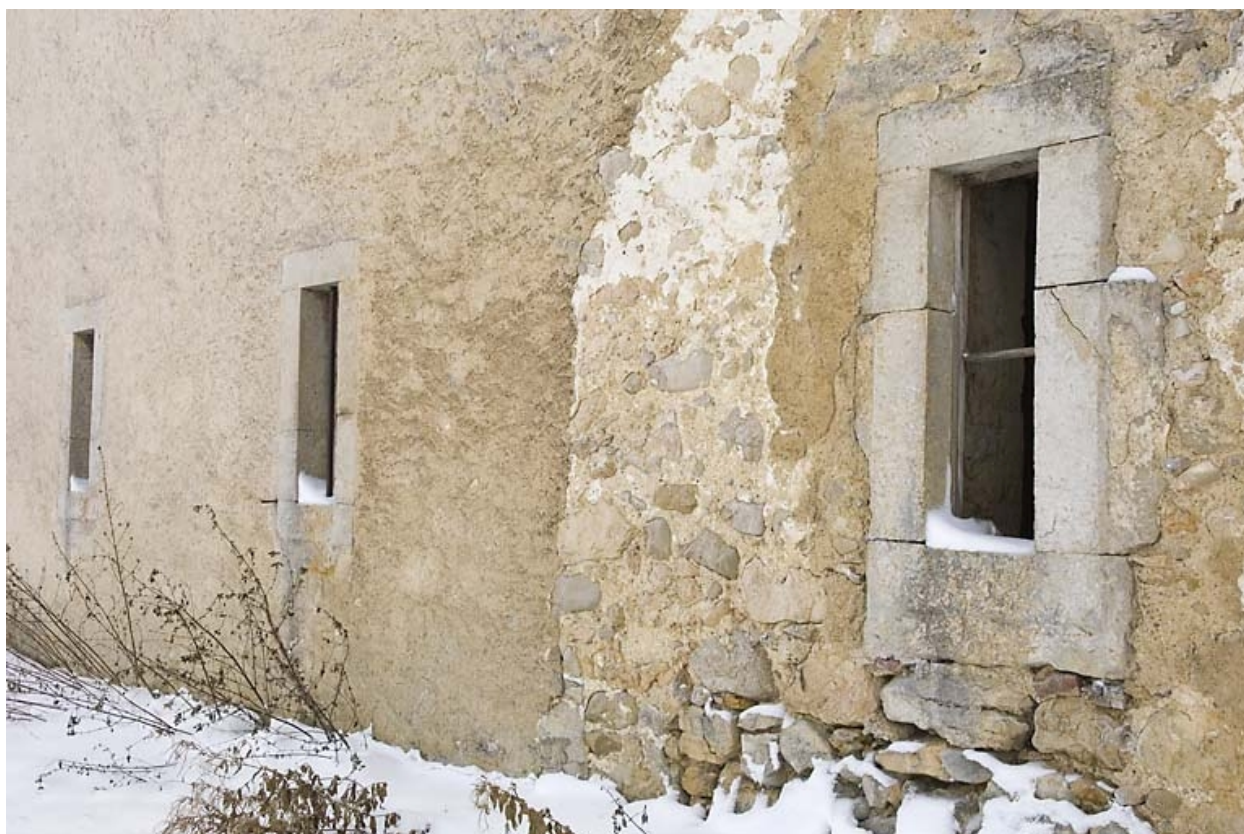
Façade latérale gauche :  
baies fromagères.  
Phot. Jérôme Mongreville  
IVR43\_20082500968NUC2A

Façade latérale gauche : baies fromagères.

Le chalet d'estive est une ferme utilisée l'été. Les troupeaux paissent dans les pâturages aux alentours et sont rentrés dans l'étable pour la traite et lors des pics de chaleur. Le lait recueilli est transformé en fromage et stocké sur place. Les baies fromagères sont de petites ouvertures en forme de meurtrières verticales et (ou) horizontales. Elles sont caractéristiques de

la chambre à lait. En nombre souvent important, elles sont nécessaires à la ventilation de la chambre pour le refroidissement du lait, avant la transformation en fromage. La multitude d'inscriptions, dates et signatures, qui recouvre les parois de la chambre du berger sont des témoignages uniques, historiques, culturels et sociaux de la vie pastorale du Haut-Doubs entre le 17<sup>e</sup> et le 19<sup>e</sup> siècle.

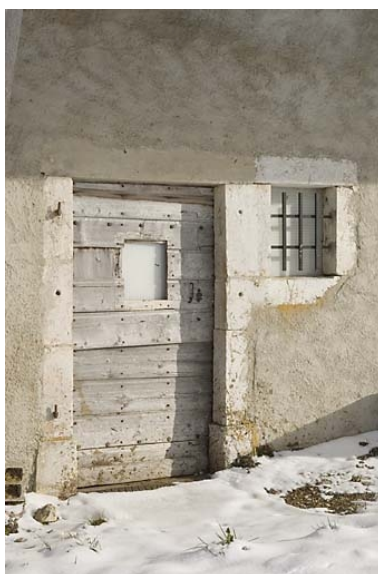
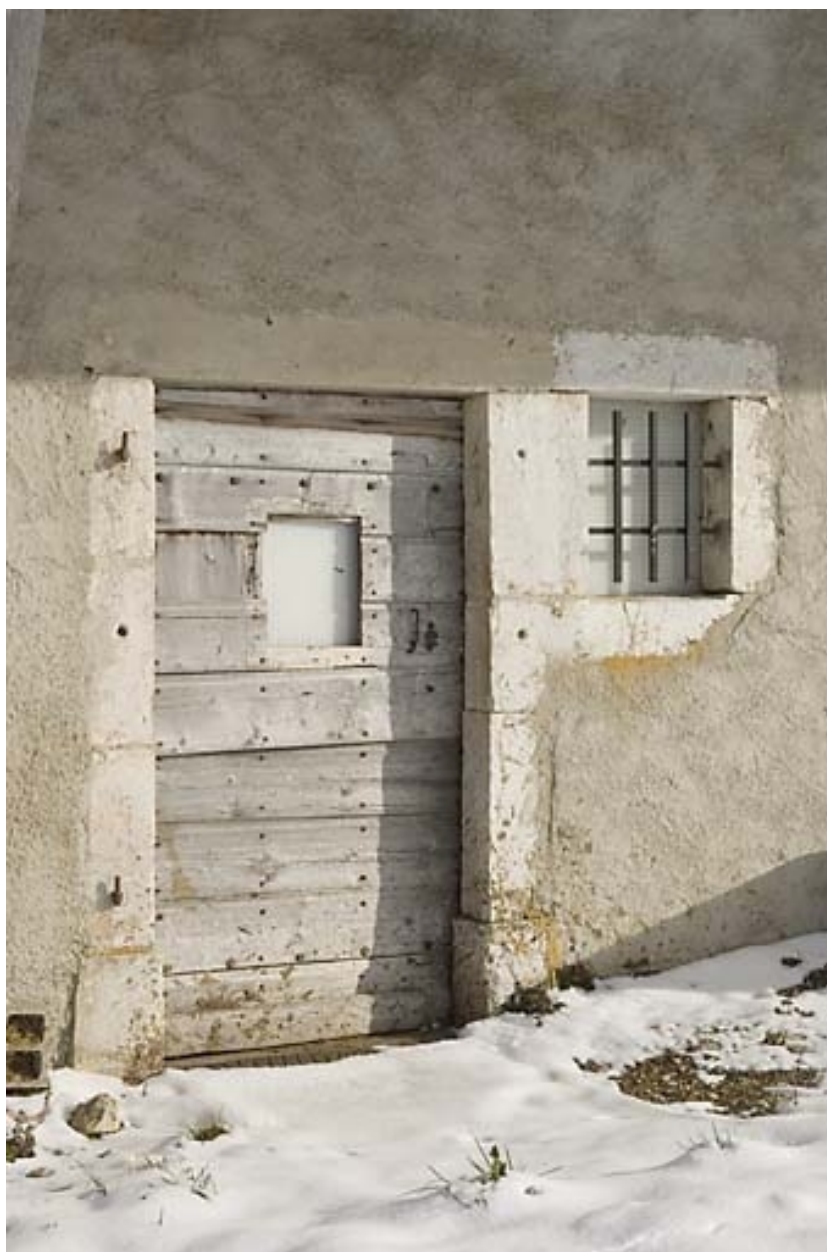
Façade antérieure : porte d'étable.  
Phot. Jérôme Mongreville  
IVR43\_20082500974NUC2A

Façade antérieure : porte d'étable.

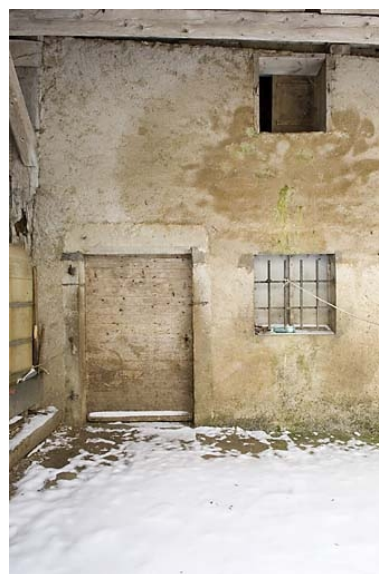
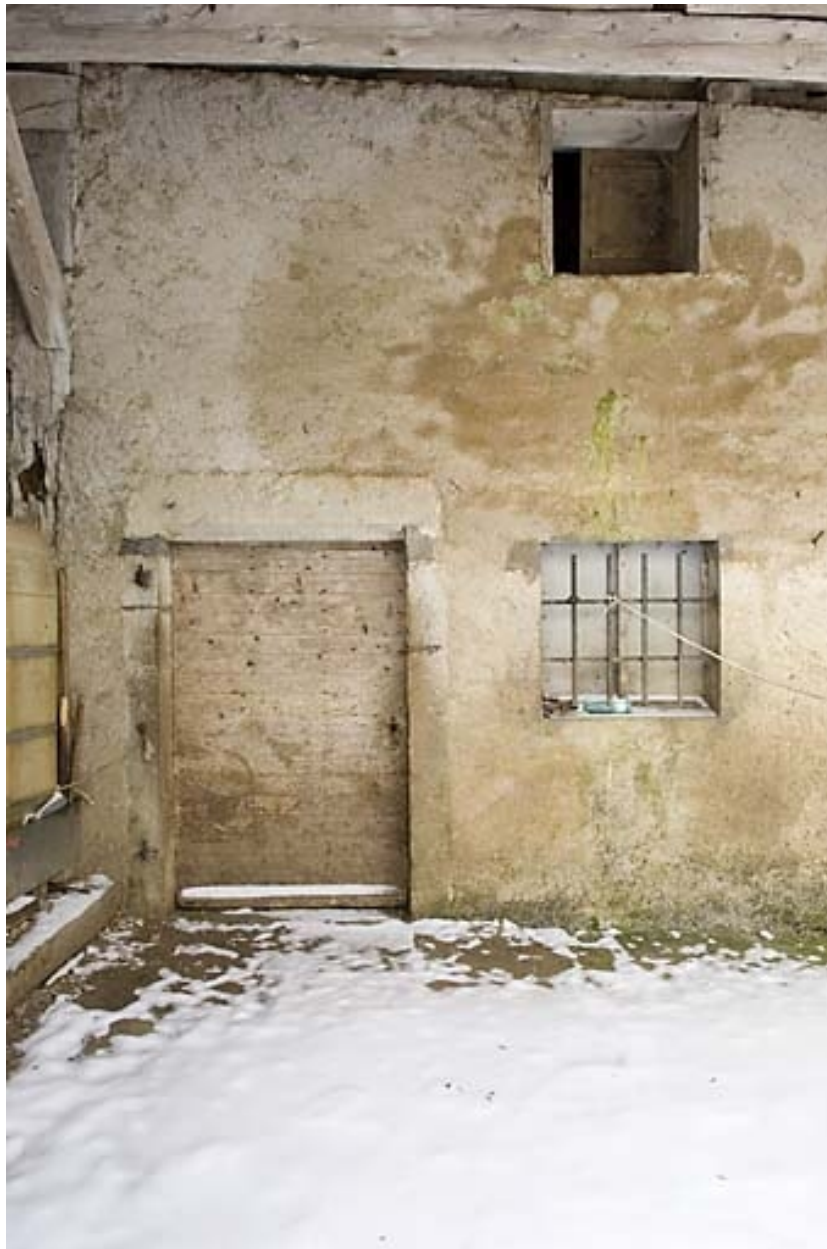
Façade postérieure : porte.  
Phot. Jérôme Mongreville  
IVR43\_20082500971NUC2A

Façade postérieure : porte.

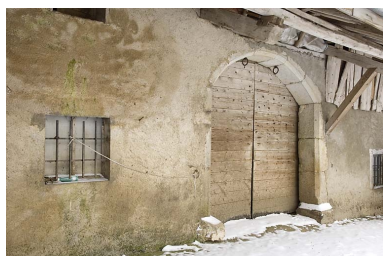
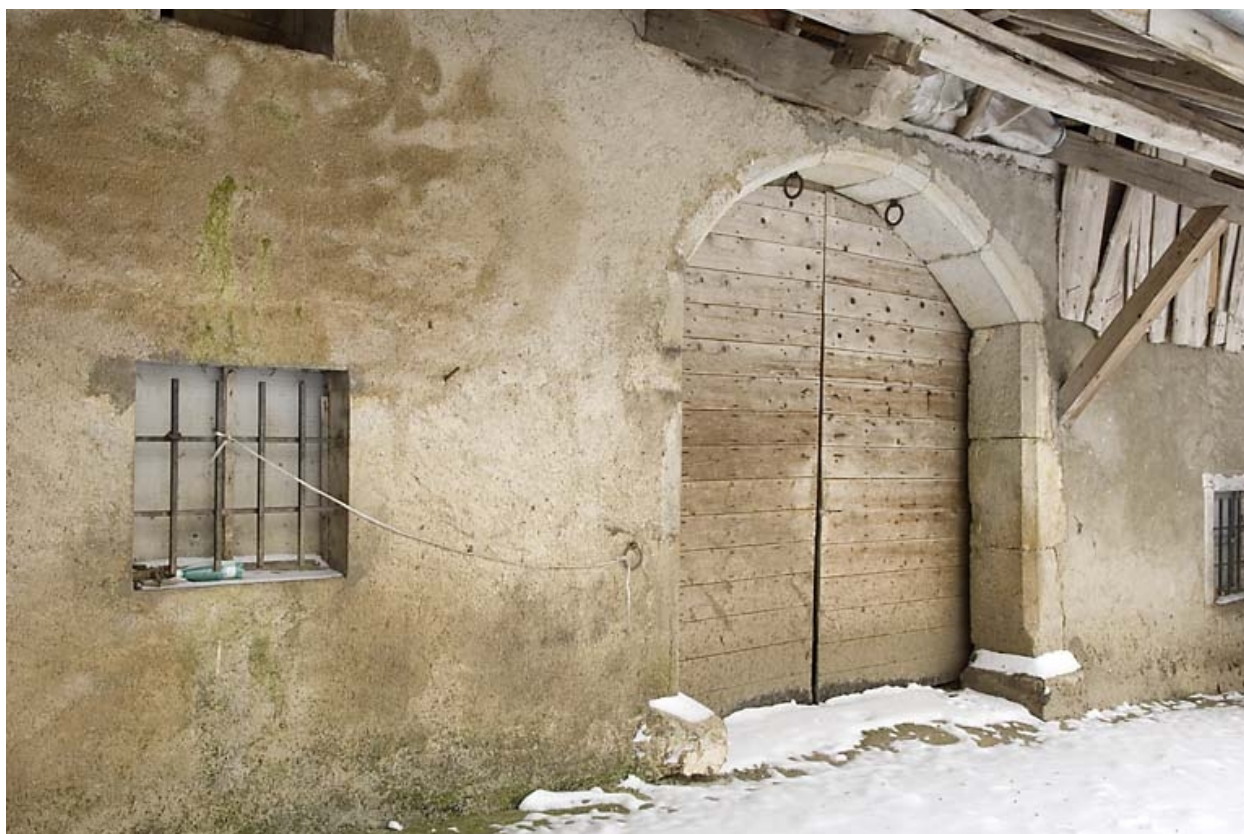
Façade postérieure : porte de  
grange, de trois quarts gauche.  
Phot. Jérôme Mongreville  
IVR43\_20082500970NUC2A

Façade postérieure : porte de grange, de trois quarts gauche.

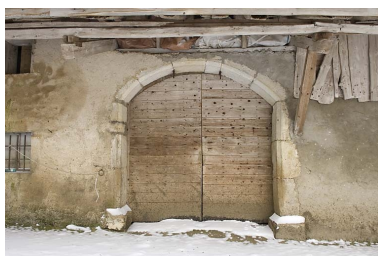
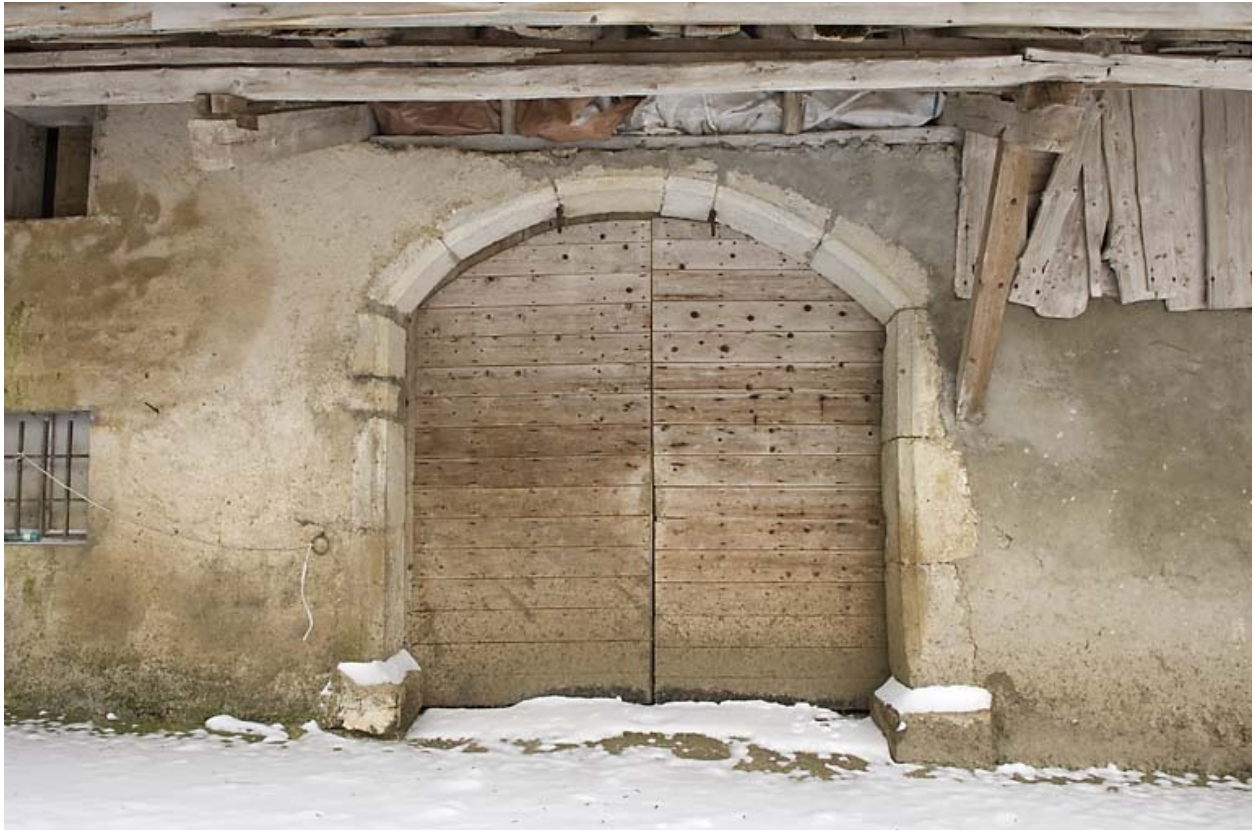
Façade postérieure : porte de grange.  
Phot. Jérôme Mongreville  
IVR43\_20082500969NUC2A

Façade postérieure : porte de grange.

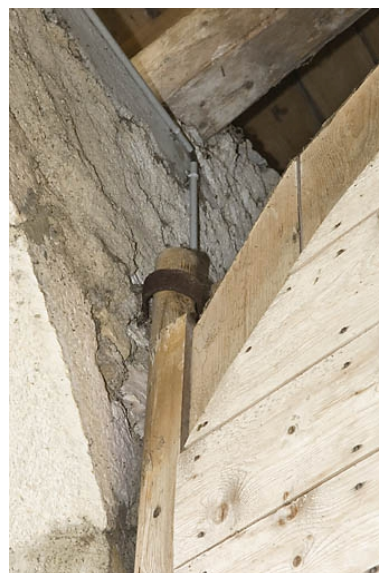
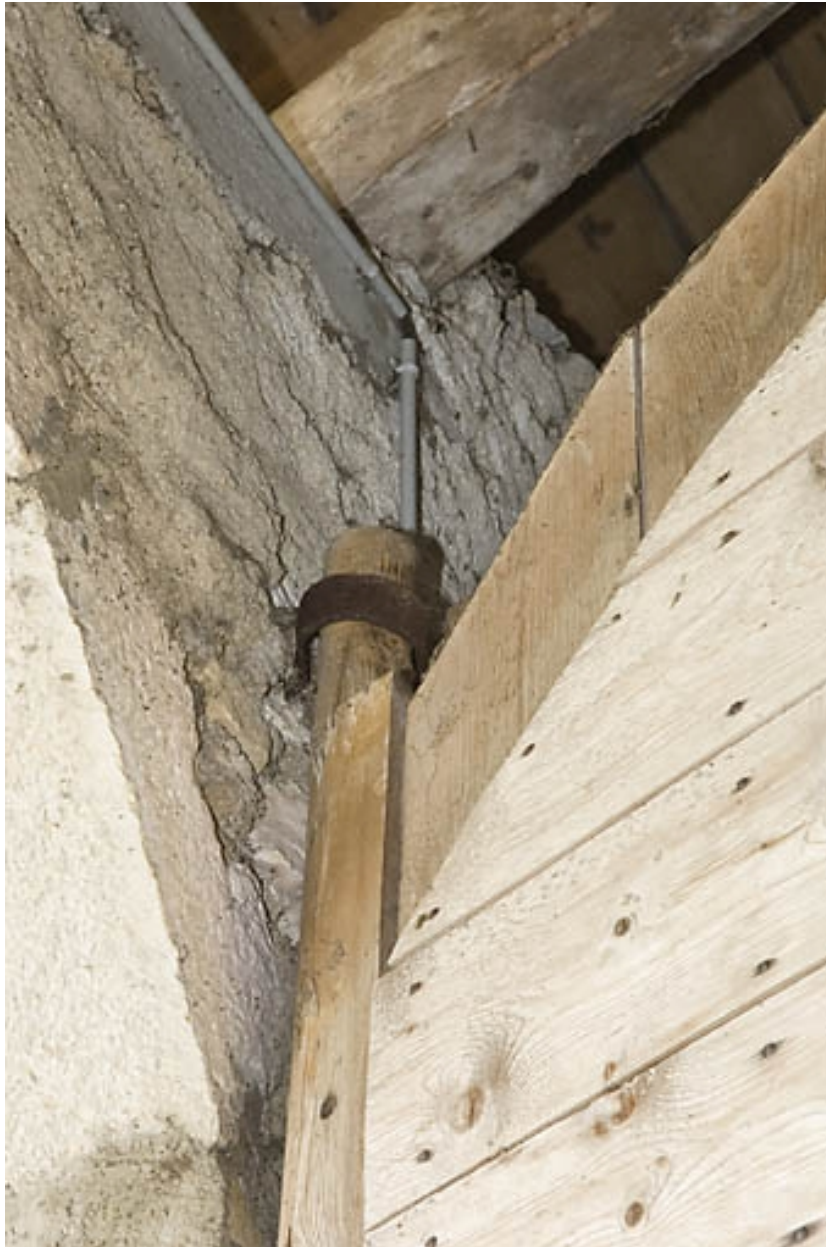
Façade postérieure, porte de grange :  
gond supérieur du vantail de gauche.  
Phot. Jérôme Mongreville  
IVR43\_20082500961NUC2A

Façade postérieure, porte de grange : gond supérieur du vantail de gauche.

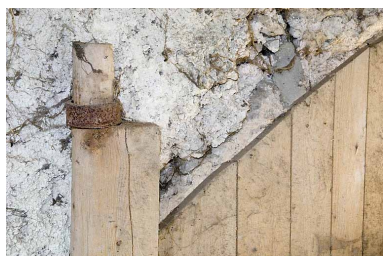
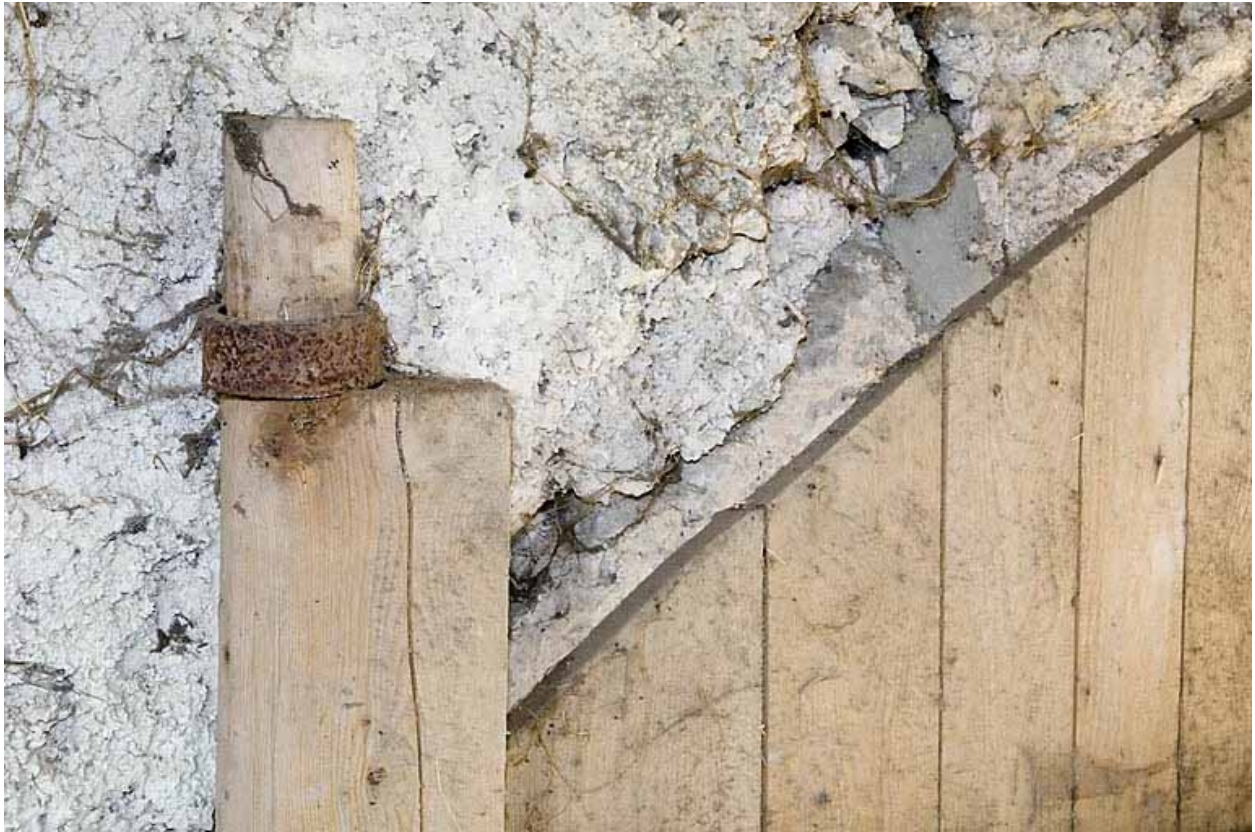
Façade postérieure, porte de grange :  
gond supérieur du vantail de droite.  
Phot. Jérôme Mongreville  
IVR43\_20082500962NUC2A

Façade postérieure, porte de grange : gond supérieur du vantail de droite.

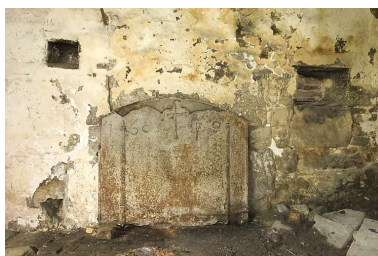
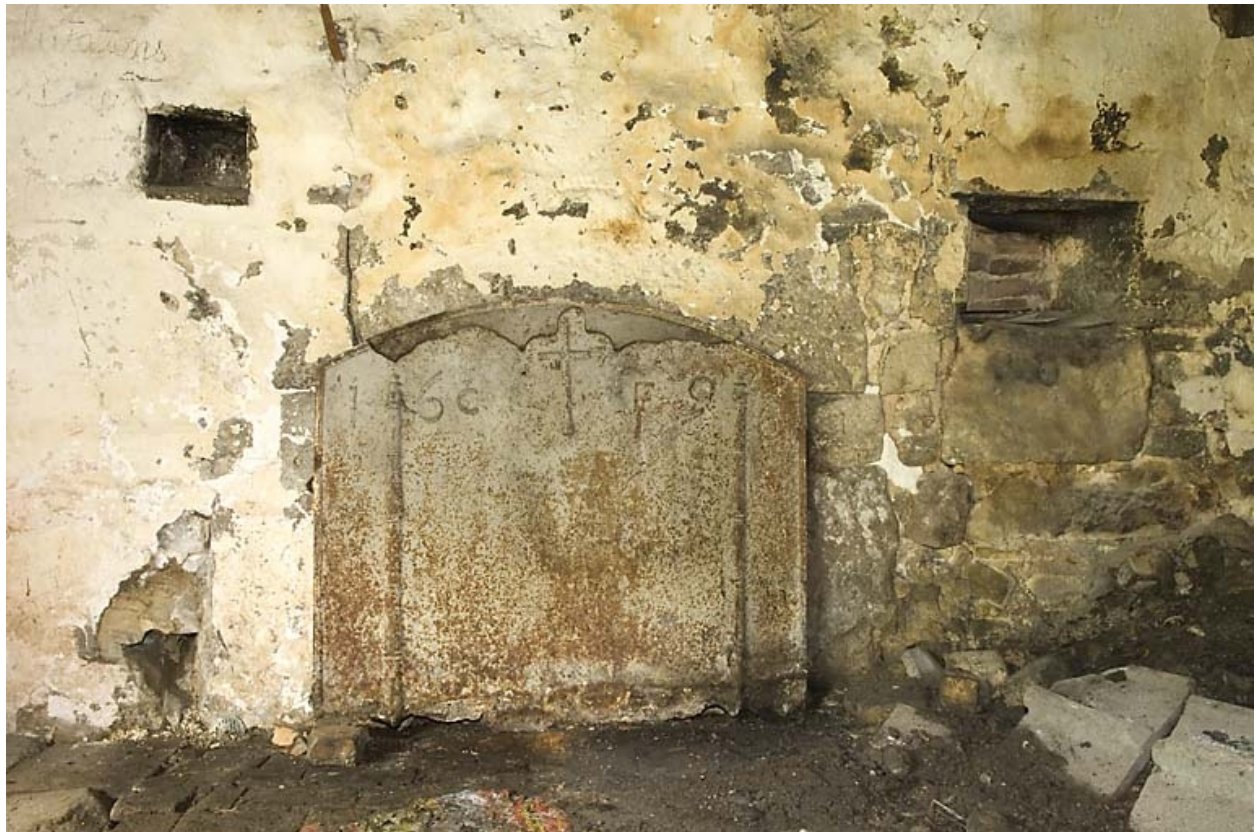
Foyer avec plaque de cheminée.  
Phot. Jérôme Mongreville  
IVR43\_20082500960NUC2A

Foyer avec plaque de cheminée.

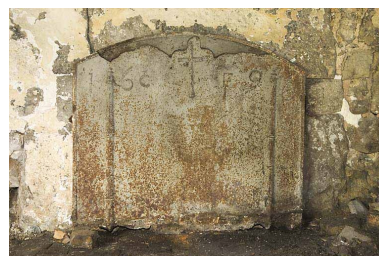
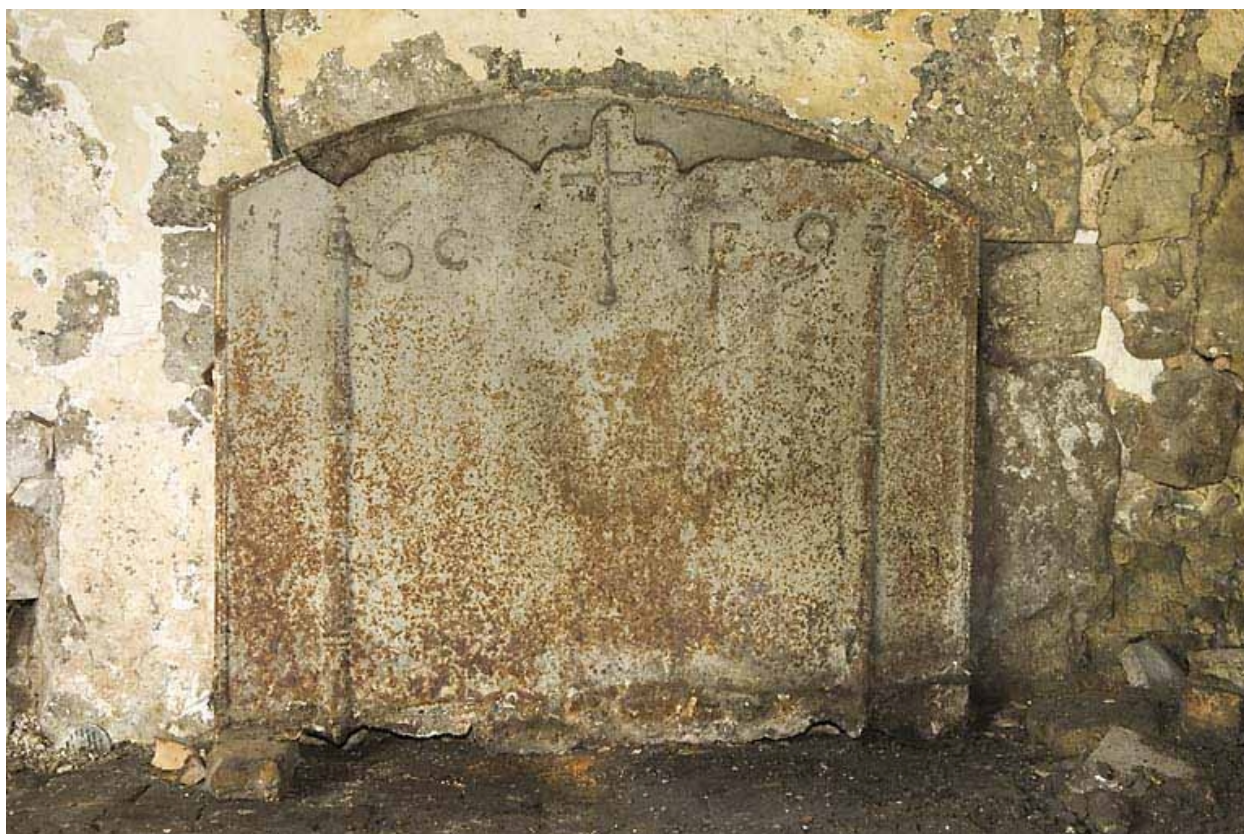
Plaque de cheminée  
portant la date 1696.  
Phot. Jérôme Mongreville  
IVR43\_20082500959NUC2A

Plaque de cheminée portant la date 1696.

Attestée sur le plan cadastral de 1839, la ferme a été bâtie à la fin du 17<sup>e</sup> siècle (date 1696 portée sur la plaque de cheminée, avec les initiales CF).  
Période(s) principale(s) : 4<sup>e</sup> quart 17<sup>e</sup> siècle

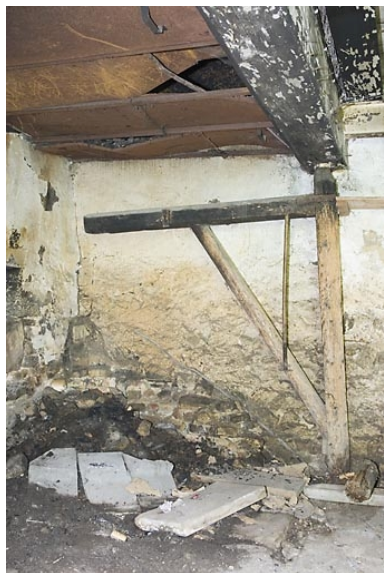
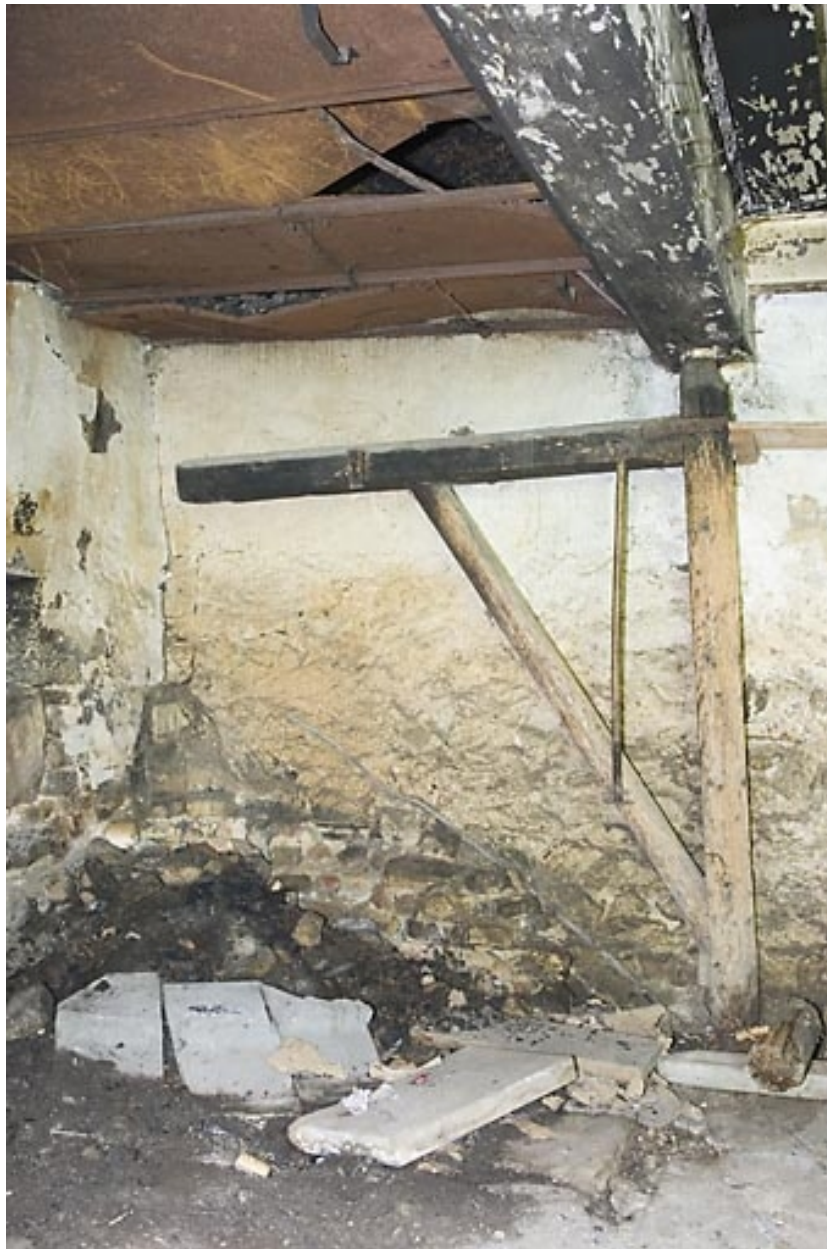
Potence de la fromagerie.  
Phot. Jérôme Mongreville  
IVR43\_20082500958NUC2A

Potence de la fromagerie.

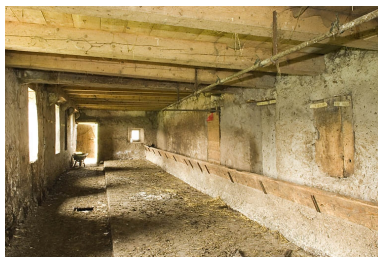
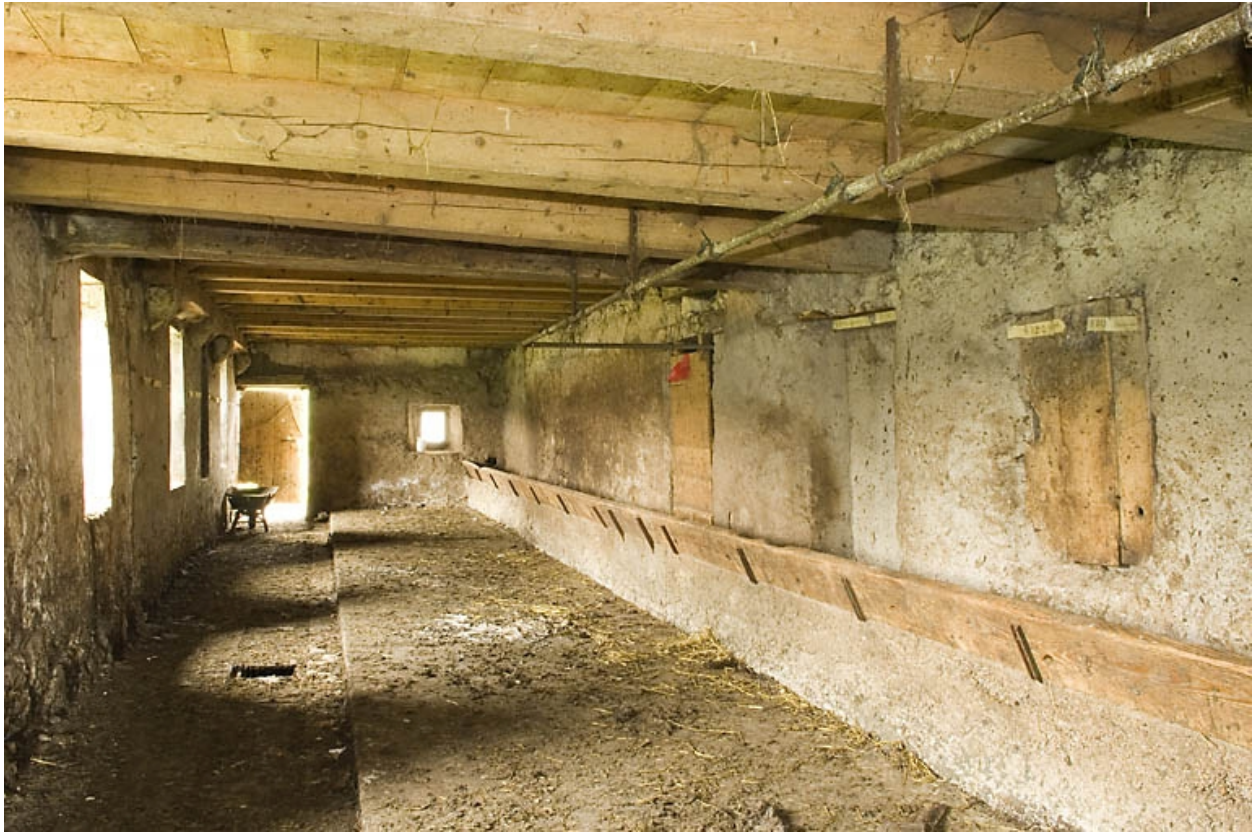
Etable.  
Phot. Jérôme Mongreville  
IVR43\_20082500963NUC2A

Etable.
