Bourgogne, Saône-et-Loire
La Chaux
Château

ferme

Numéro de dossier : IA71001136

Cadre de l'étude : enquête thématique départementale enquête partielle, enquête thématique départementale habitat de la Bresse bourguignonne, enquête thématique départementale enquête externe

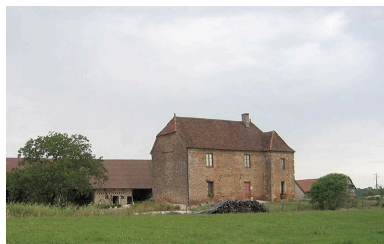
Vue d'ensemble de la façade.
Phot. Gaëlle Prost
IVR26_20057102543NUCA

Ferme constituée de trois bâtiments distribués sur une cour, en retrait de la route : la maison à droite et le bâtiment des dépendances à gauche, perpendiculaires à la route, et le toit à porcs au fond. Habitation en brique (linteaux en bois) à un étage, couverte d'une croupe à gauche et d'une demi-croupe à droite. Un appentis en matériau aggloméré au petit pan. Avancée dans l'angle postérieur gauche couverte par une croupe. Rez-de-chaussée constitué de trois pièces, la cheminée de celle de droite ayant disparu. Corniche à trois rangs (2ème posé pointes en avant), couverture de tuiles plates, deux épis de faîtage en terre cuite récents. Bâtiment des dépendances en pan de bois courts serrés, non disposés en chevrons mais parallèlement entre eux. Il est constitué de gauche à droite : d'une étable, d'une grange, d'une deuxième étable, d'une deuxième grange, d'une troisième étable et d'une charretterie. Importante reprise en matériau aggloméré (linteaux en brique). Auvent sur aisseliers en façade. Pignons et tuile mécanique. Toit à porcs en brique. Tuile mécanique.

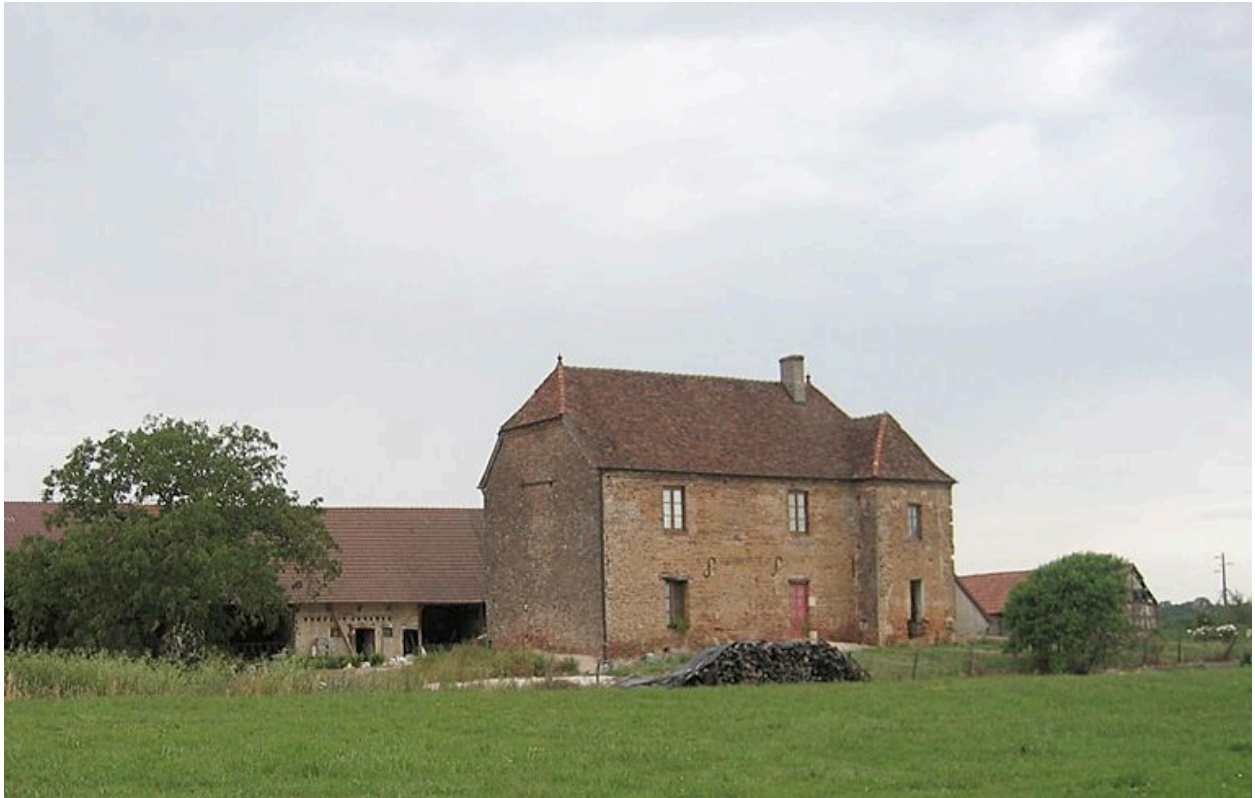
IVR26_20057102543NUCA

Vue d'ensemble de la façade.
