Franche-Comté, Doubs  
Jougne  
les Maillots  
8 rue du Bois

## ferme

Numéro de dossier : IA25000544

Cadre de l'étude : enquête thématique régionale petites cités comtoises de caractère

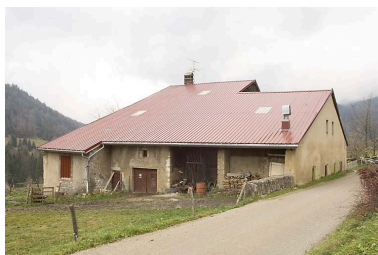
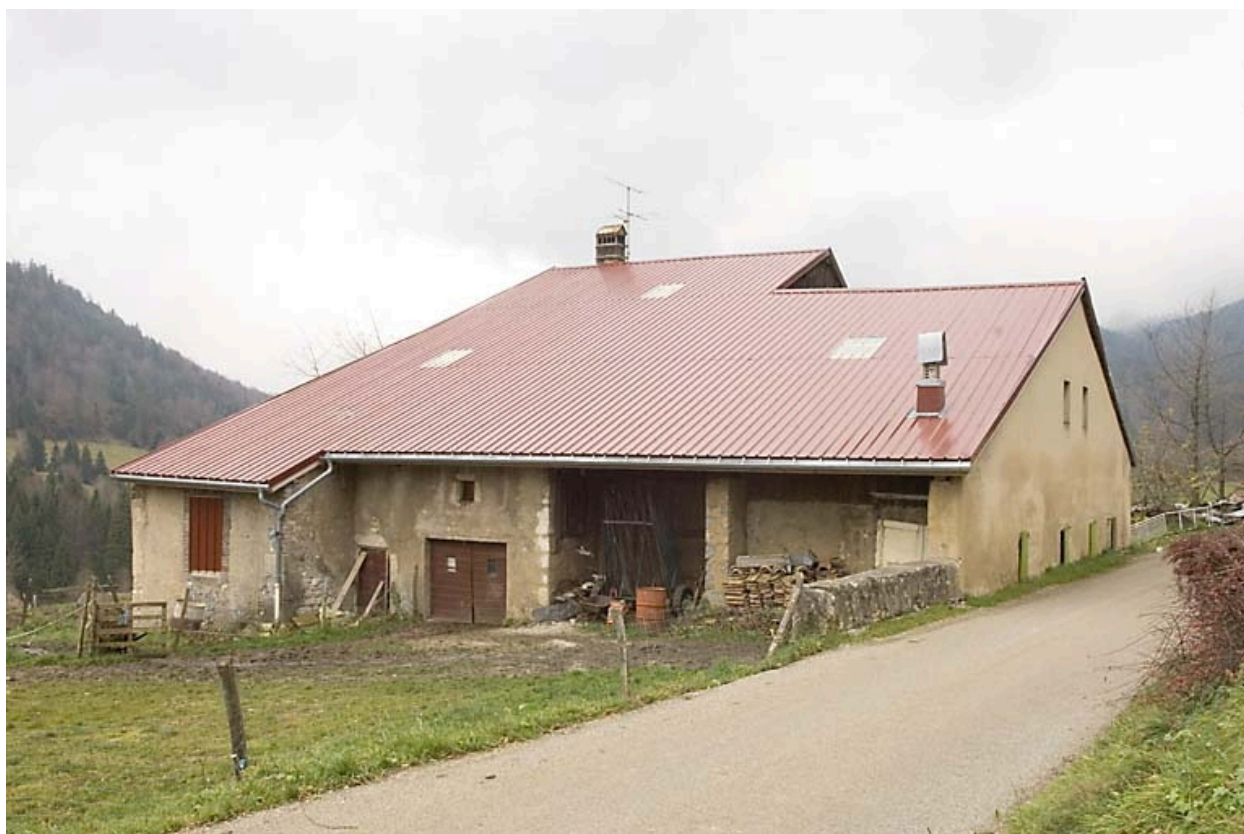
Façades nord et ouest.  
Phot. Jérôme Mongreville  
IVR43\_20082501055NUC2A

Façades nord et ouest.

Le bâtiment, en rez-de-chaussée, est élevé en moellons calcaires enduits et protégé par un toit à longs pans, pignons couverts avec tôle nervurée au nord et tuiles mécaniques au sud. Il abrite un espace habitation (partie est) et un espace agricole. L'habitation bénéficie de deux entrées, témoignage du regroupement des deux maisons identifiées sur le cadastre de 1839. L'espace agricole se compose d'une grange encadrée par deux étables à vaches. La grange est traversante : elle s'ouvre d'un côté par une baie en anse de panier et de l'autre par une large porte droite. Les crèches sont conservées. Une porte entre l'habitation et l'espace agricole est chanfreinée et présente un linteau gravé portant la date 1653. Deux murs pare-vent et un toit débordant protègent les façades des vents d'ouest ; les murs pignons (façades nord et sud) ont été en partie reconstruits. Les nouvelles ouvertures présentent des encadrements de brique tandis que des chanfreins témoignent d'ouvertures plus anciennes, en place (façade nord et ouest) ou en remploi (façade est). Un linteau mouluré en doucine est visible sur la porte d'entrée du logement. A l'extérieur, une citerne semi-enterrée recueillait les eaux pluviales depuis la toiture par l'intermédiaire de gouttières, aujourd'hui disparues.

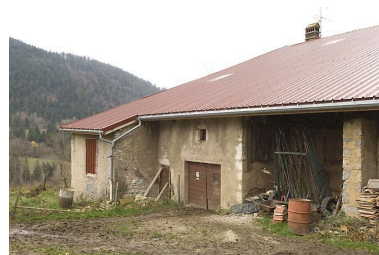
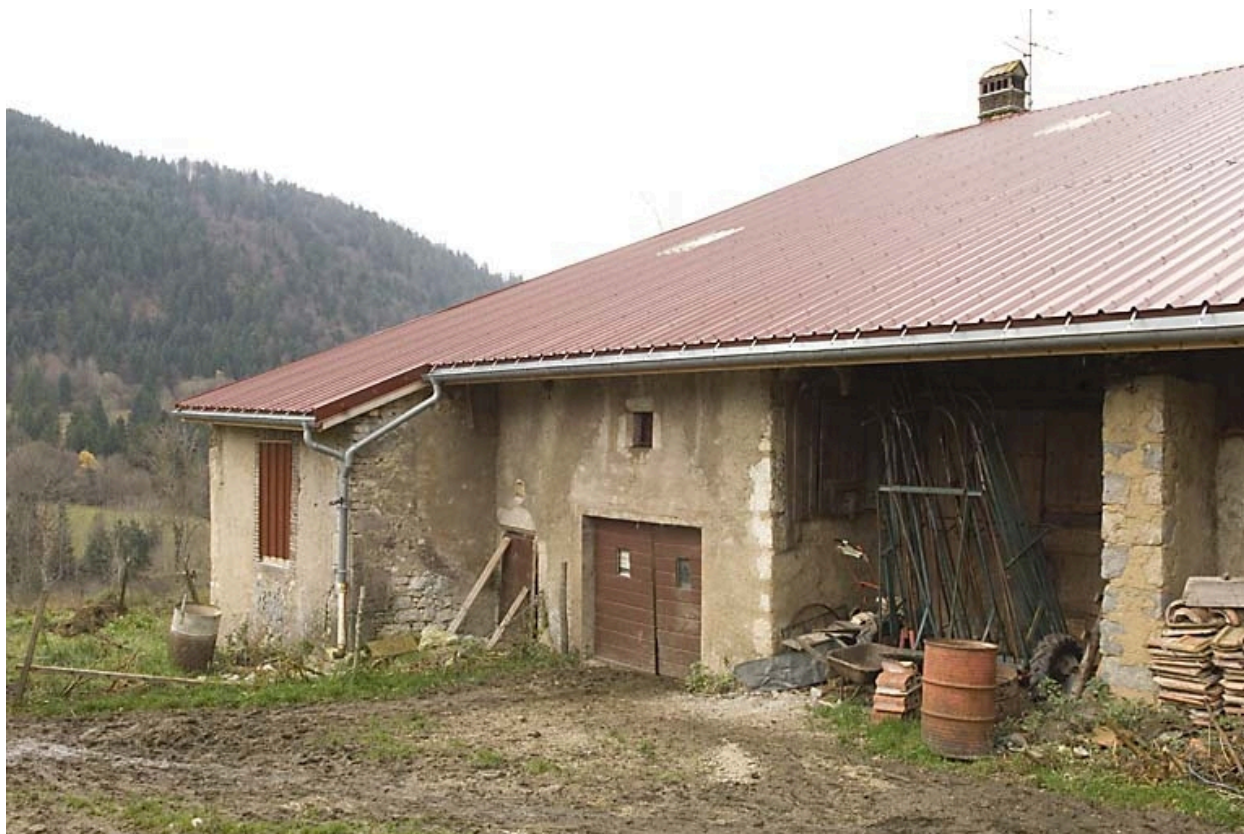
Façade nord.  
Phot. Jérôme Mongreville  
IVR43\_20082501054NUC2A

Façade nord.

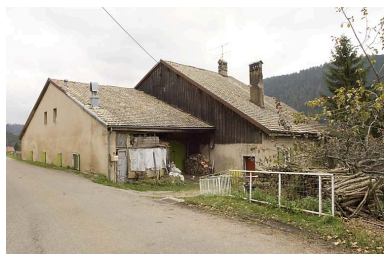
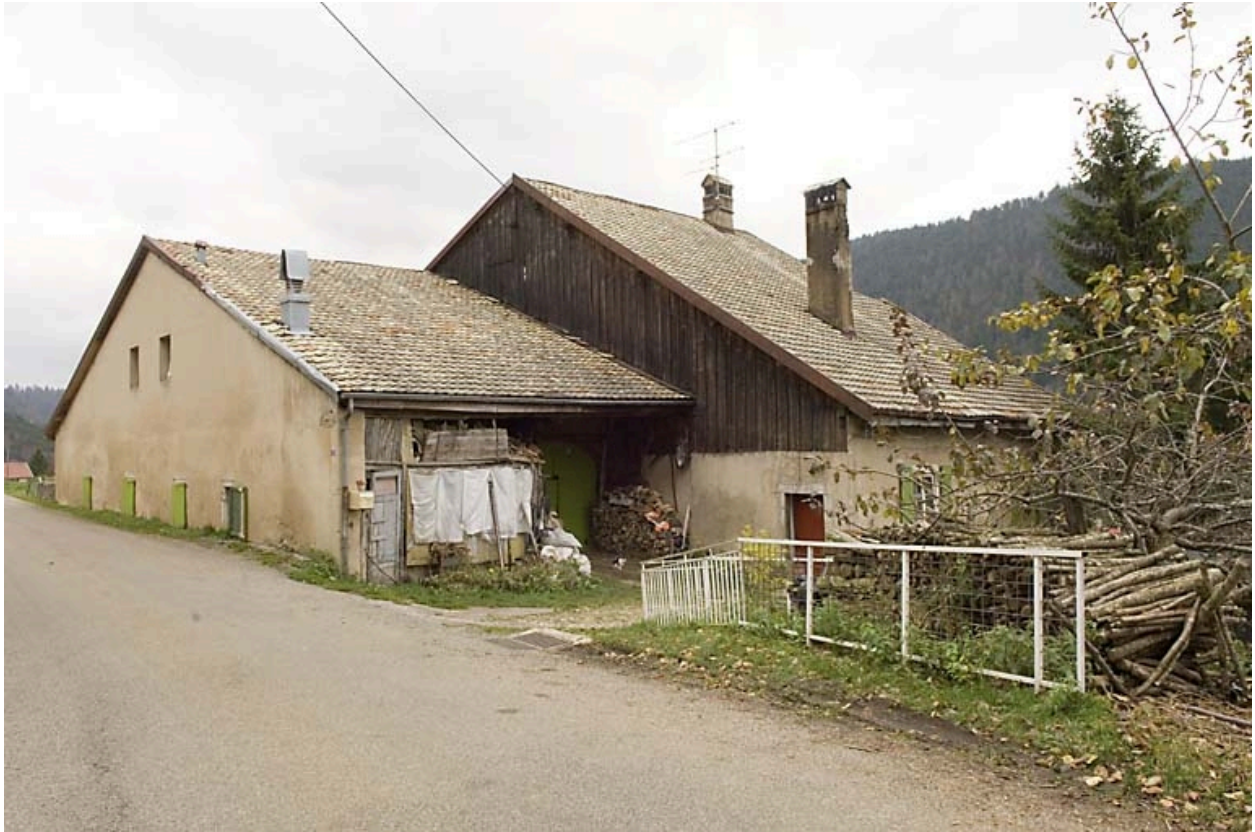
Façades sud et ouest.  
Phot. Jérôme Mongreville  
IVR43\_20082501056NUC2A

Façades sud et ouest.

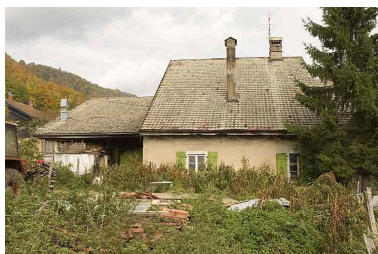
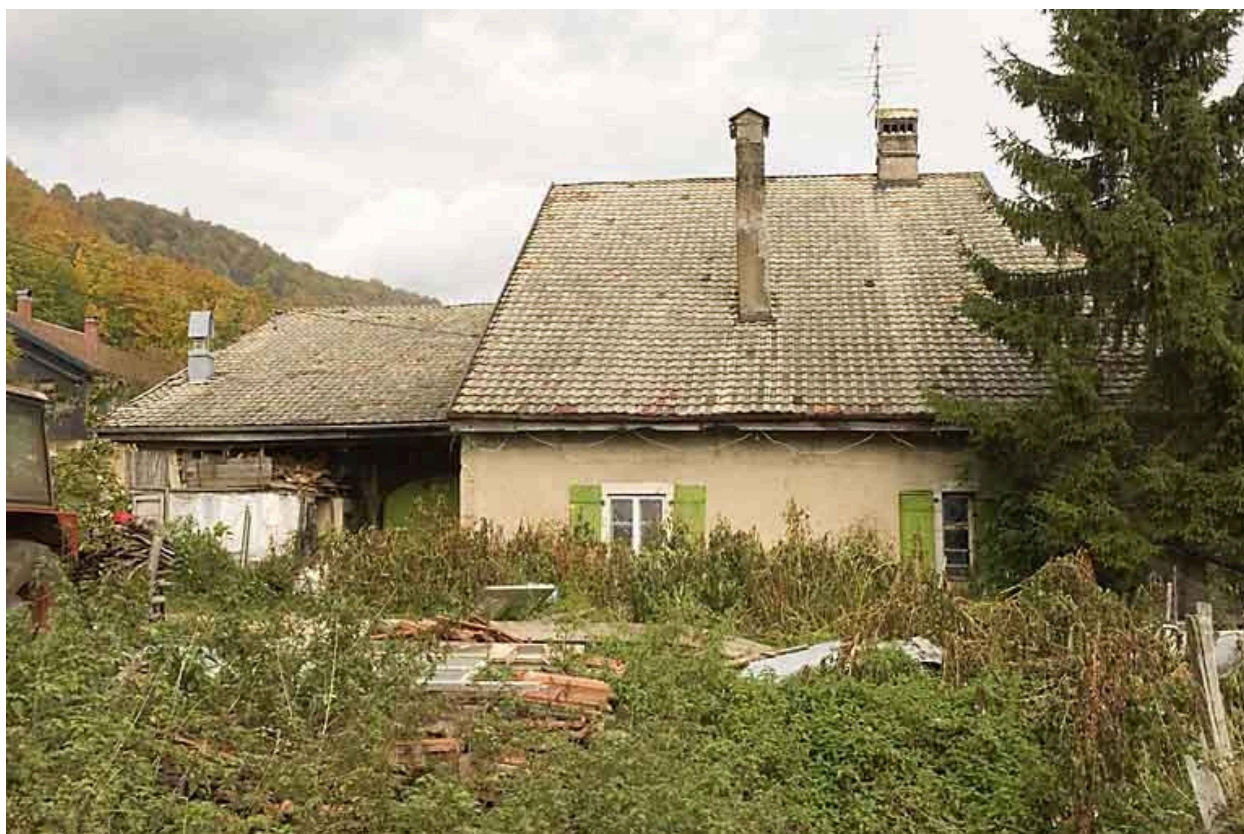
Façade sud.  
Phot. Jérôme Mongreville  
IVR43\_20082501053NUC2A

Façade sud.

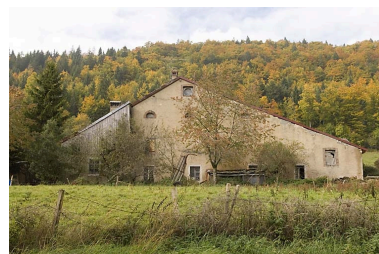
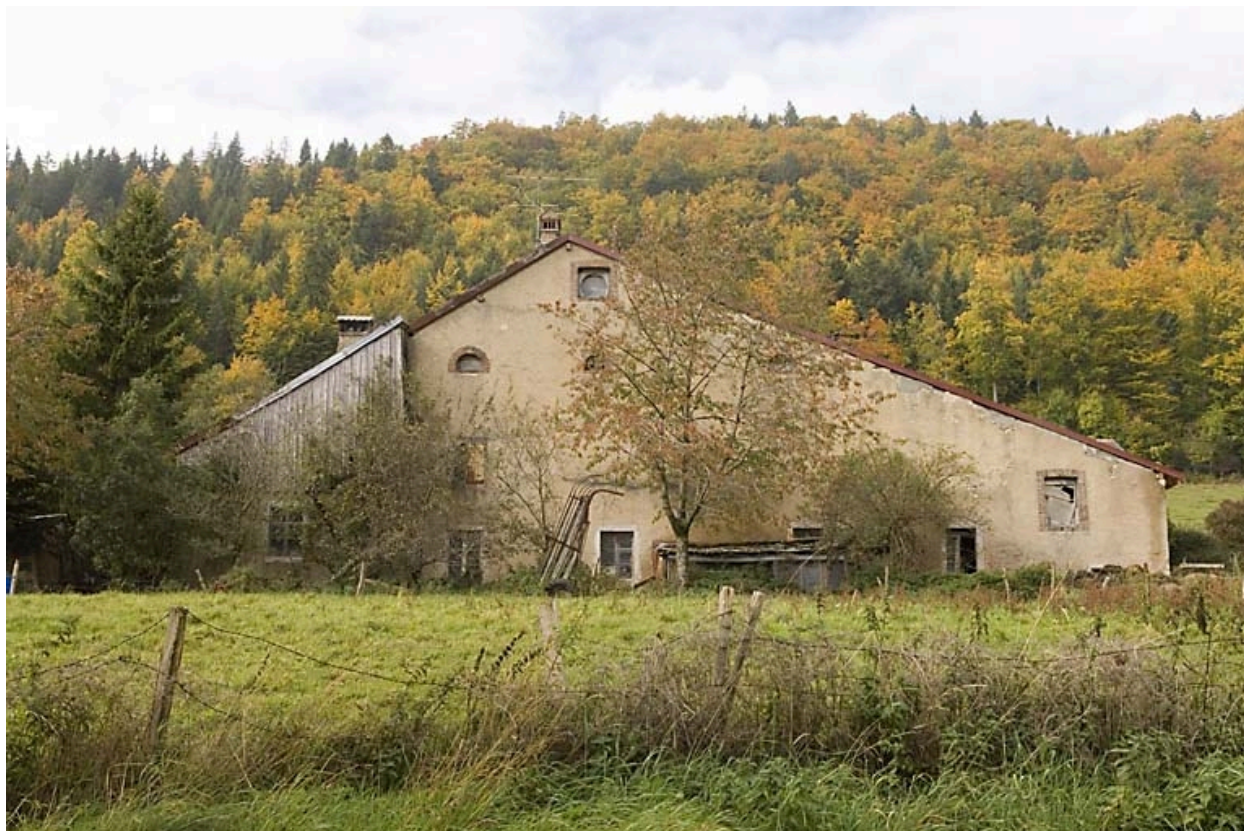
Façade est.  
Phot. Jérôme Mongreville  
IVR43\_20082501051NUC2A

Façade est.
