Bourgogne-Franche-Comté, Doubs  
Villers-le-Lac  
1 rue des Roches

## **maison et atelier de mécanique de précision Robert-Tissot**

Numéro de dossier : IA25001542  
Date de l'enquête initiale : 2015  
Date(s) de rédaction : 2016  
Cadre de l'étude : patrimoine industriel patrimoine industriel du Doubs  
Degré d'étude : étudié

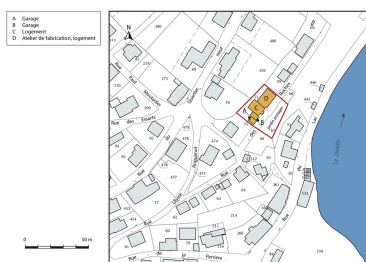
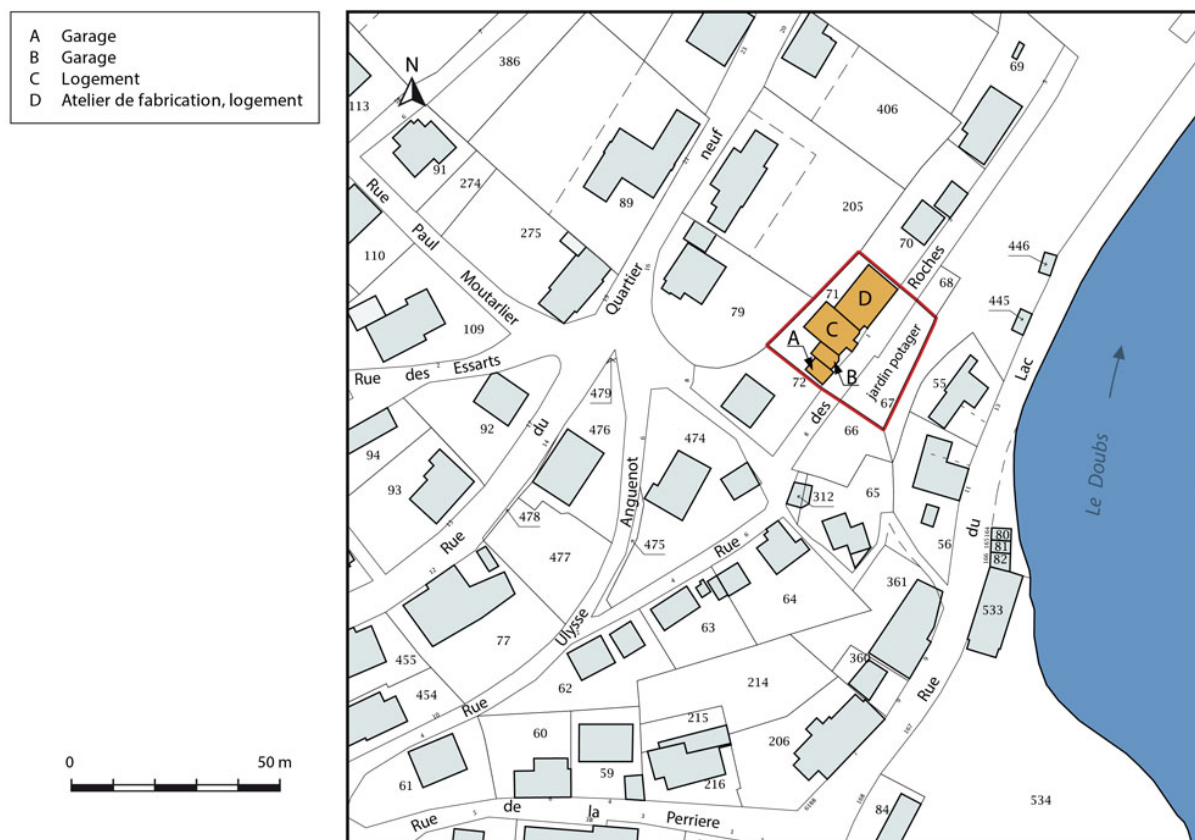
Plan-masse et de situation.  
Dess. Mathias Papigny  
IVR43\_20162501544NUDA

Plan-masse et de situation.

Technique de relevé : reprise de fond ; Échelle : 1/1 000

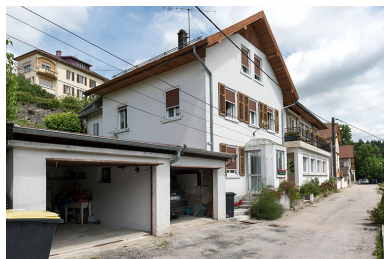
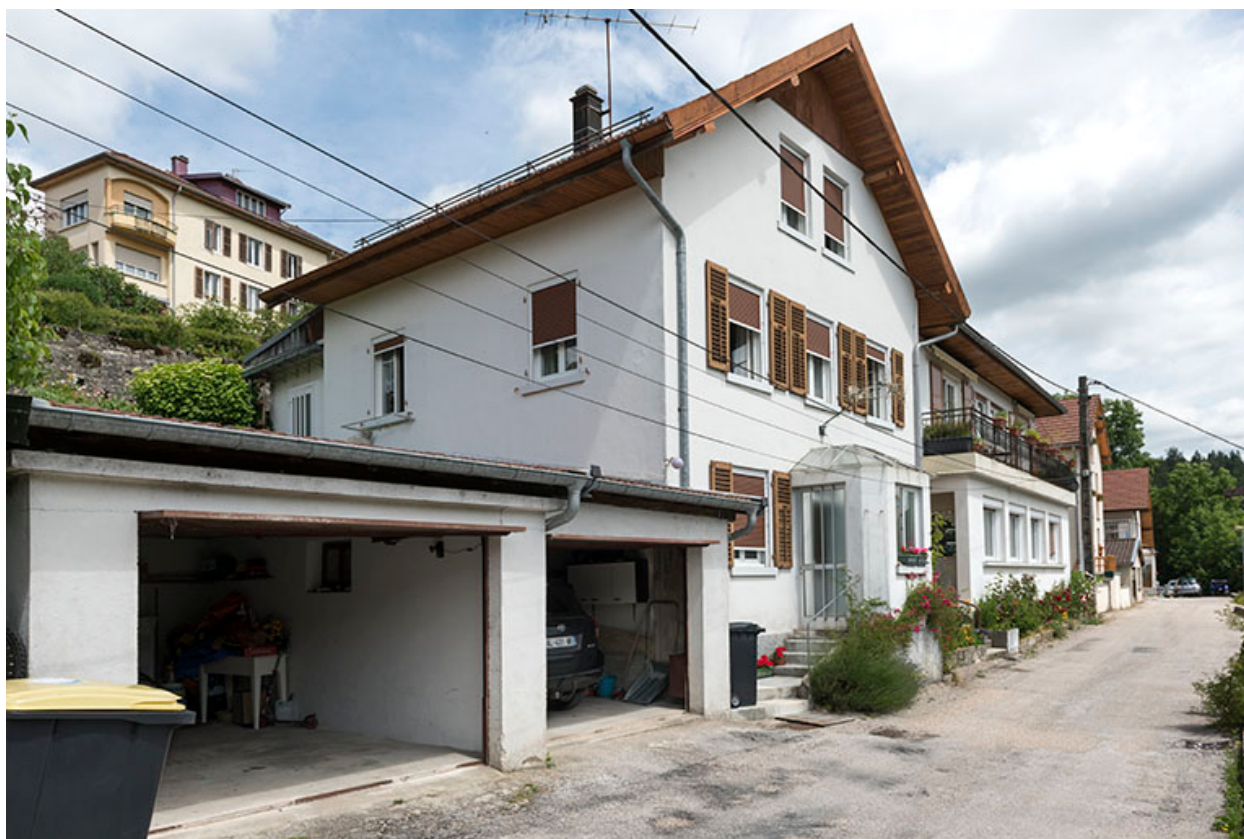
Façades antérieure et latérale gauche.

Les murs de la maison d'origine sont vraisemblablement en moellons calcaires enduits, ceux des autres corps en parpaings de béton enduits. Coiffée d'un toit à longs pans et pignons couverts, la première comporte un étage de soubassement (accessible par un escalier extérieur droit en béton), un rez-de-chaussée surélevé et un étage en surcroît, desservis par un escalier dans-oeuvre. L'atelier compte pour sa part étage de soubassement (éclairé par des baies d'ateliers), rez-de-chaussée surélevé et étage de comble, avec escalier dans-oeuvre droit en béton, protégés par un toit à longs pans avec croupe au nord. Les garages ont une toiture à un pan. La couverture est en tuiles mécaniques.

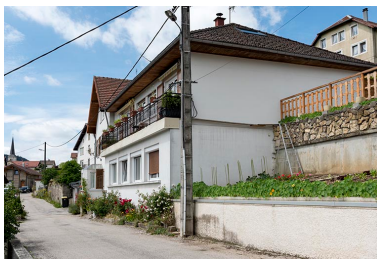
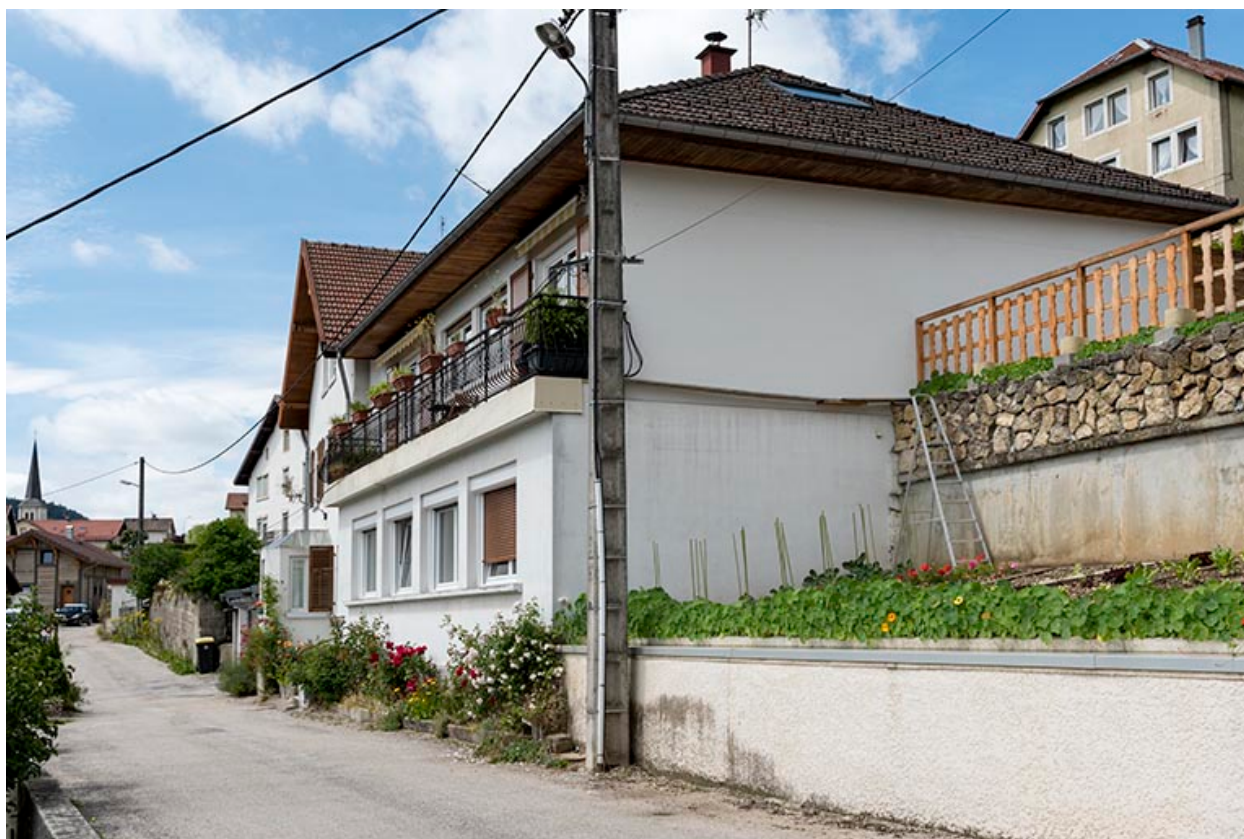
Façades antérieure et latérale droite.

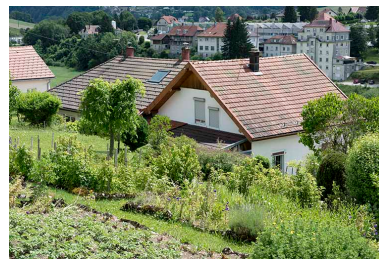
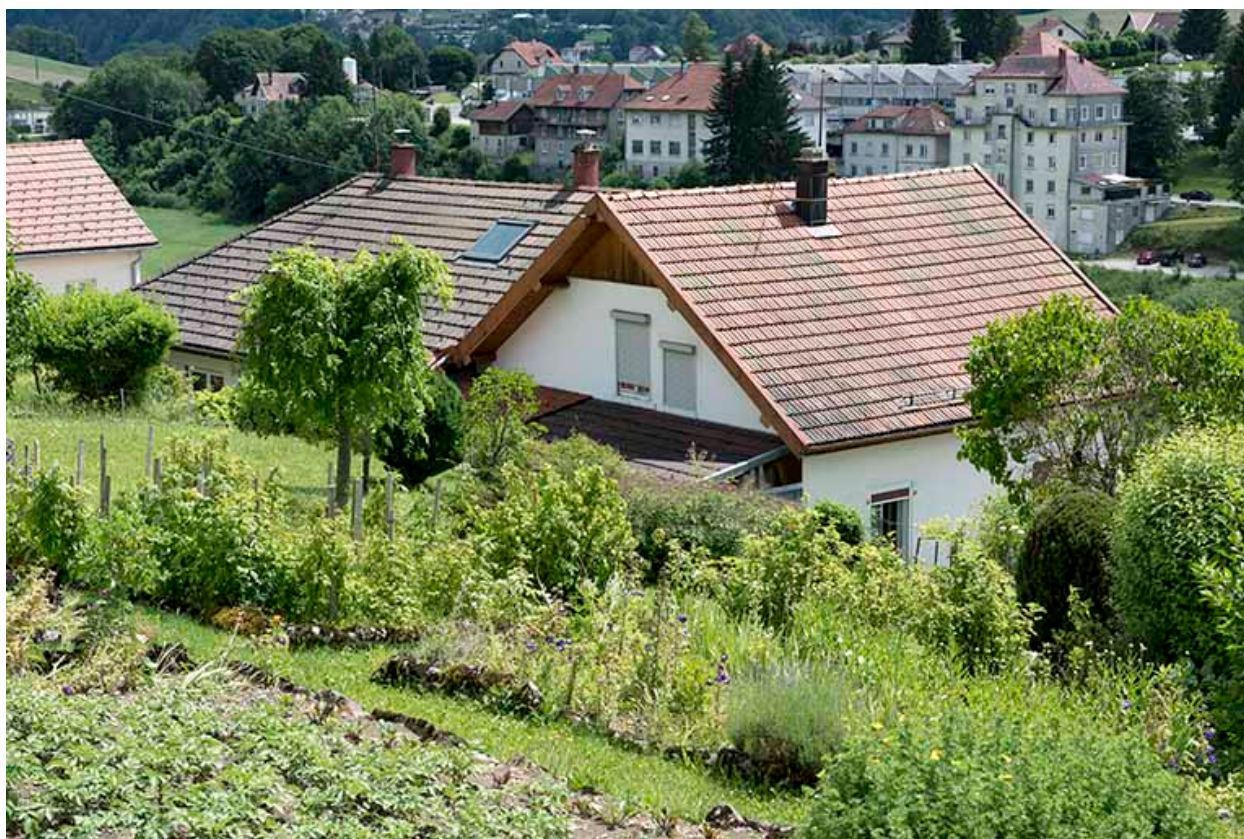
Façade postérieure.
