Bourgogne-Franche-Comté, Jura  
Chambéria  
Sancia

## fromagerie

Numéro de dossier : IA39000021  
Date de l'enquête initiale : 1992  
Date(s) de rédaction : 1995  
Cadre de l'étude : patrimoine industriel patrimoine industriel du Jura  
Degré d'étude : étudié

Dénomination : fromagerie  
Appellation : Coopérative de la Valouse, puis Coopérative agricole fromagère du Mont-Ogier  
Parties constituantes non étudiées : chaufferie, atelier de fabrication, pièce d'affinage, boutique, logement, jardin potager, porcherie

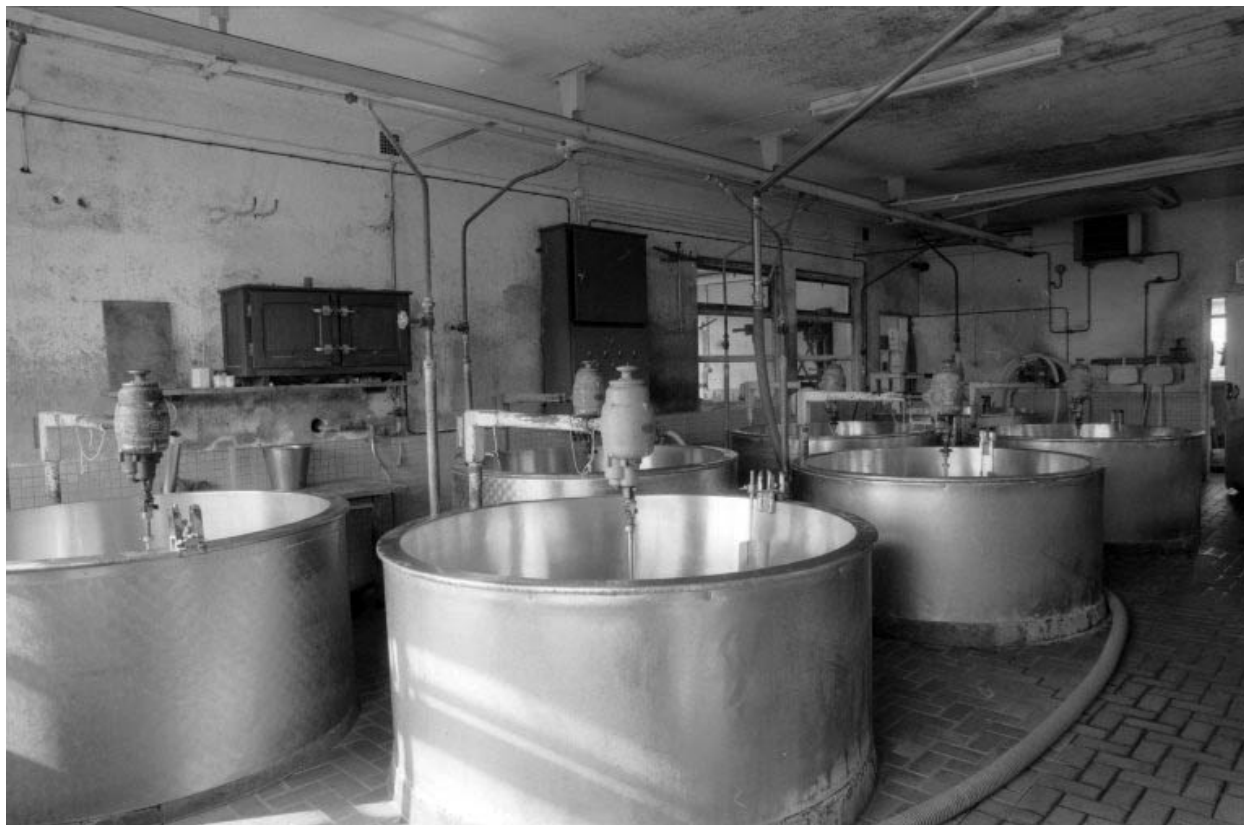
Intérieur de l'atelier de  
fabrication. Depuis le fond.  
Phot. Laurent Poupard  
IVR43\_19923901284Z

Intérieur de l'atelier de fabrication. Depuis le fond.

Si une fruitière unique est attestée à Chambéria en 1859 pour Chambéria, Messia, Marsenay et Sancia, il n'est question de fromagerie dans ce dernier lieu qu'à la fin du 19<sup>e</sup> siècle, date probable de construction du bâtiment. La fromagerie est surélevée et considérablement agrandie en 1960, après la fermeture de celle du village de Chambéria et la venue de ses sociétaires. La même année est édifiée au nord-est du hameau une porcherie, rénovée vers 1991. En 1991, la fromagerie travaille 250 000 litres de lait pour fabriquer environ 2000 tonnes de fromage. Connue sous le nom de Coopérative de fromagerie de la Valouse, elle ferme en 1994 après fusion avec celle dite du Mont-Ogier, à Orgelet. Matériel en 1992 : 9 cuves de 1200 l chacune (installation Chalon-Mégard Frères, constructeurs à Nantua), une baratte. 64 sociétaires en 1960, 16 en 1991.

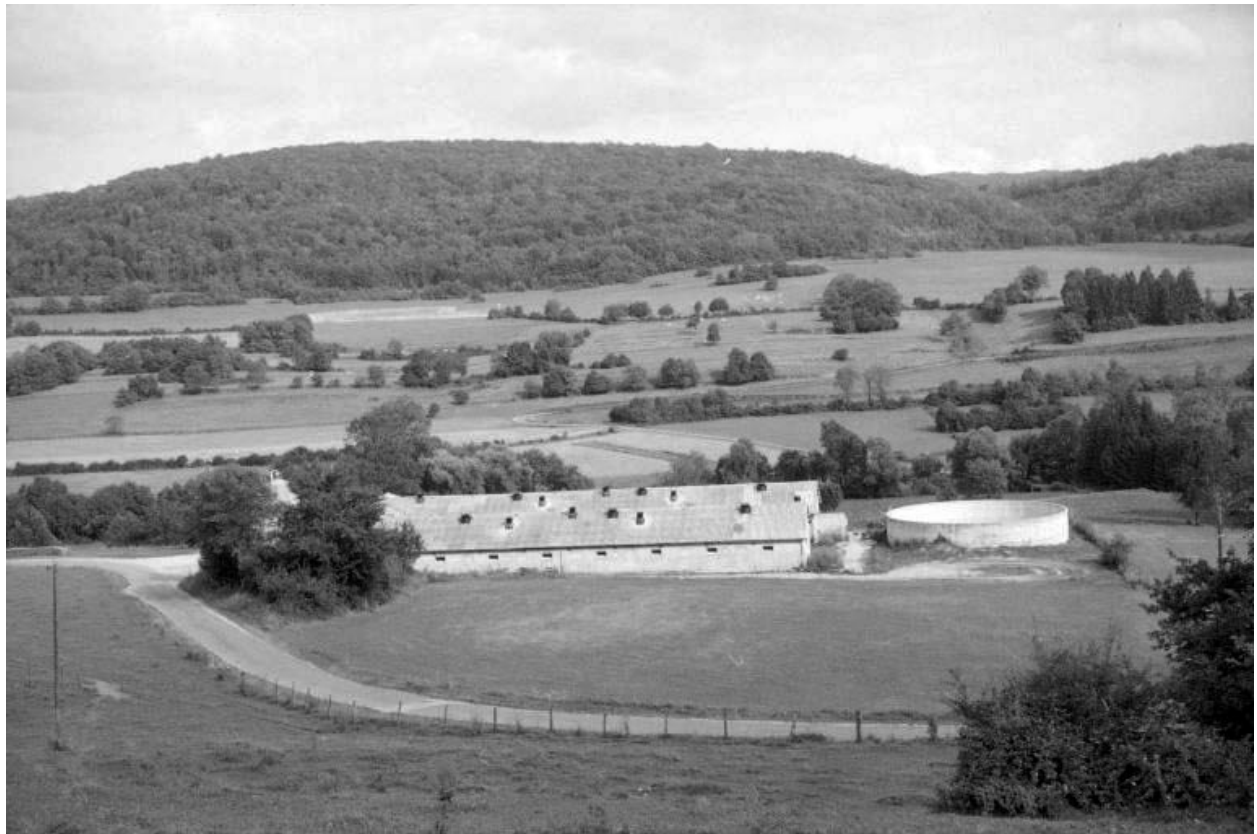
Porcherie vue du nord-ouest.  
Phot. Laurent Poupard  
IVR43\_19923901286Z

Porcherie vue du nord-ouest.

Sous-sol (voûté uniquement sous le bâtiment d'origine) servant de pièce d'affinage, étage carré abritant le logement. Bâtiment d'origine en moellon calcaire apparent, extension de 1960 en parpaing de béton enduit, couverture métallique en appentis. Porcherie : brique creuse, en rez-de-chaussée, toits à longs pans et noues couverts en ciment-amiante.
