Bourgogne-Franche-Comté, Doubs  
Besançon  
îlot des Jacobins  
13 rue Rivotte

## **maison**

Numéro de dossier : IA25000505  
Date de l'enquête initiale : 1996  
Date(s) de rédaction : 2008  
Cadre de l'étude : enquête thématique régionale demeures bisontines  
Degré d'étude : étudié

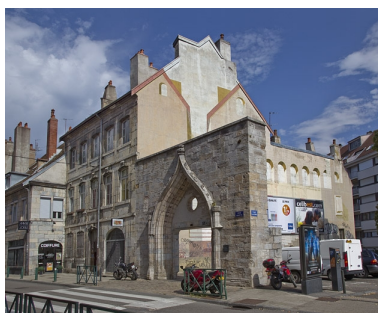
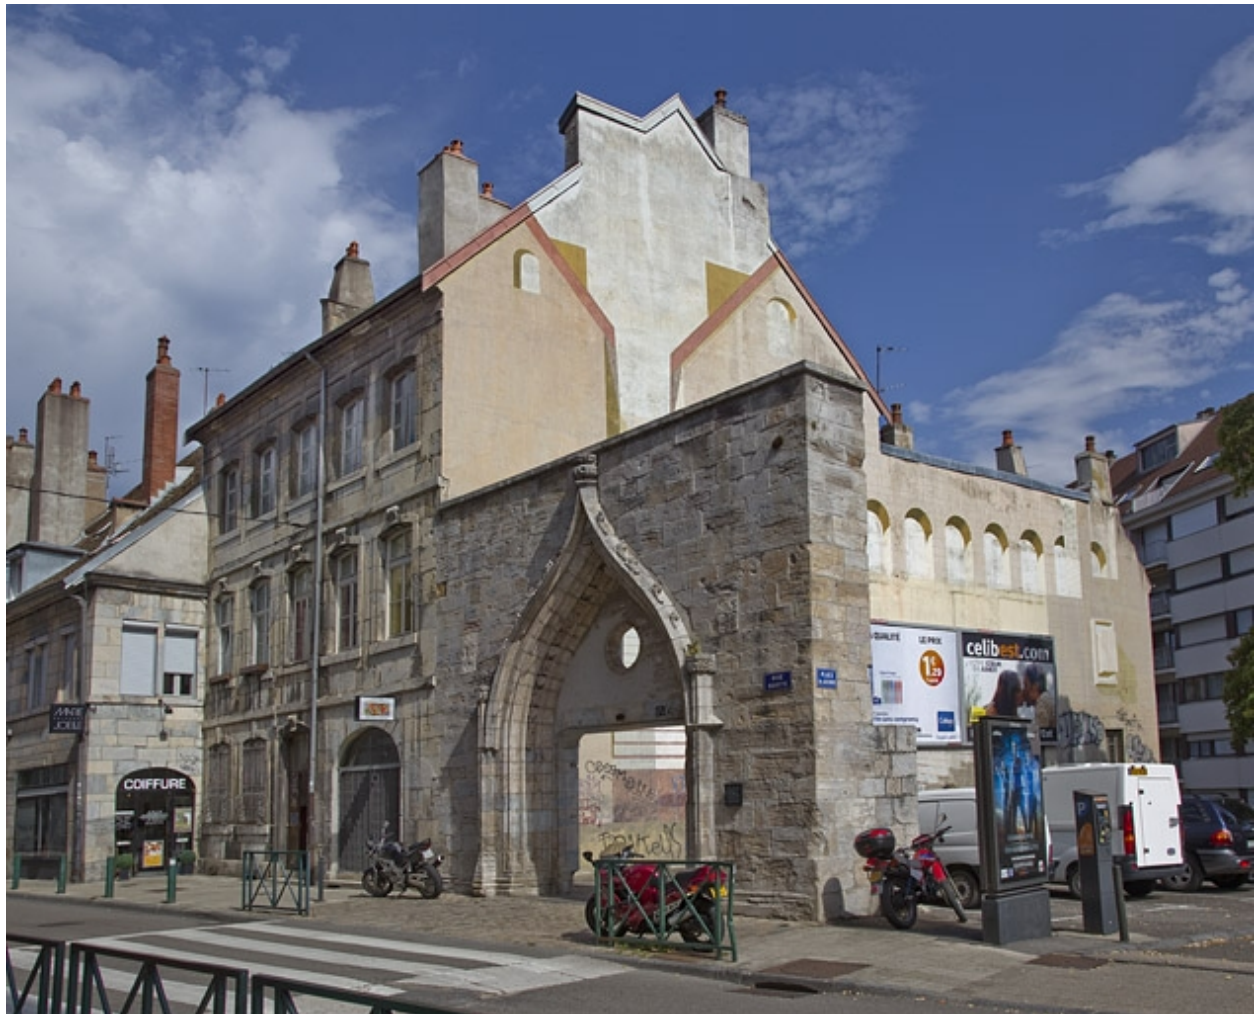
IVR43\_20112502003NUC2A

Vue d'ensemble depuis la rue, de trois quarts droit.

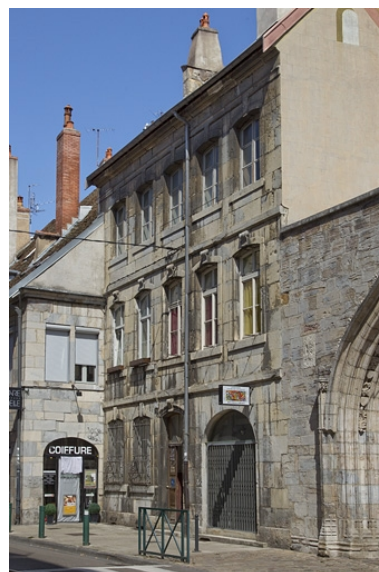
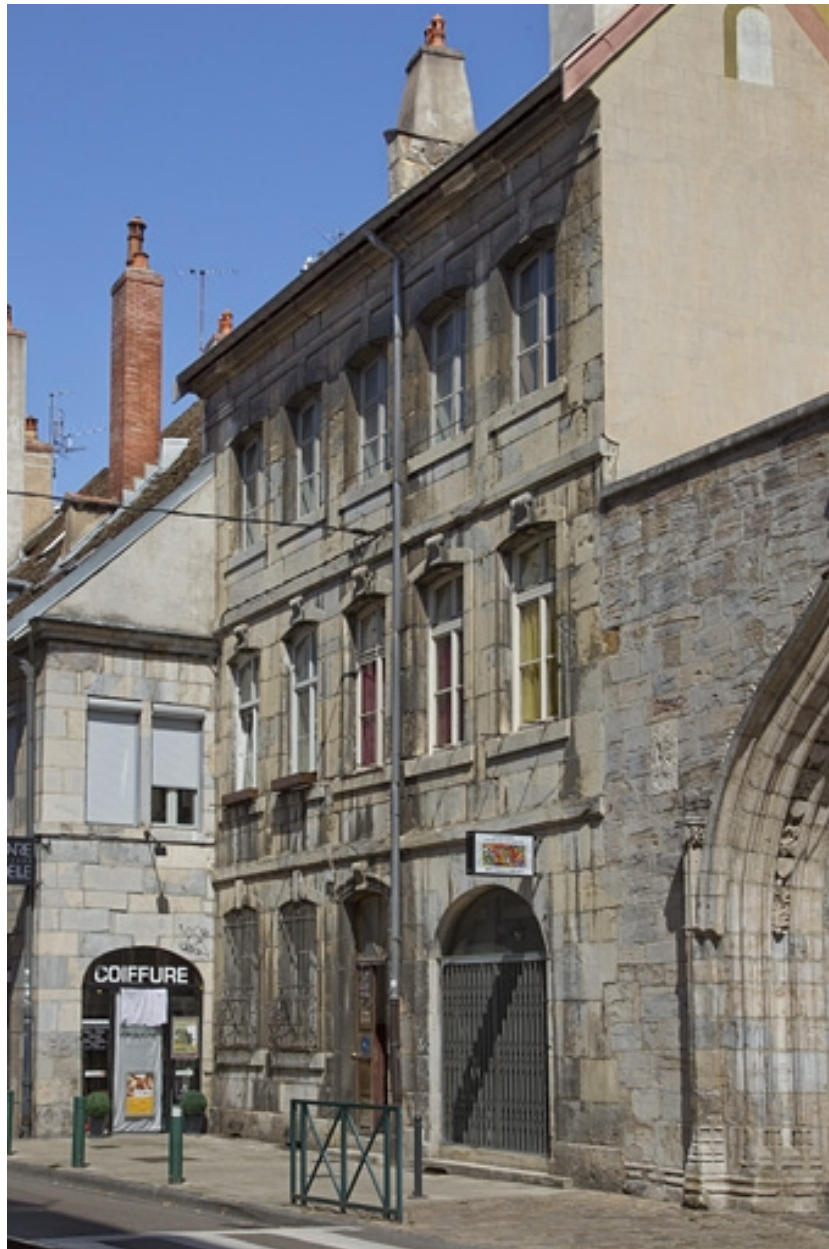
IVR43\_20112502010NUC2A

Vue d'ensemble depuis la rue, de trois quarts droit, vue rapprochée.

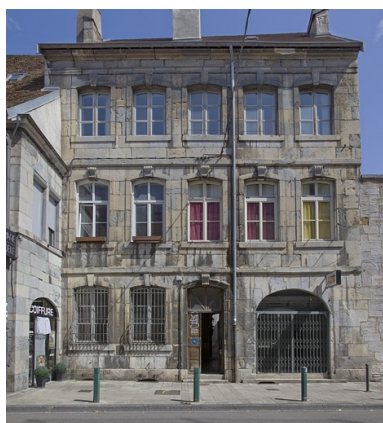
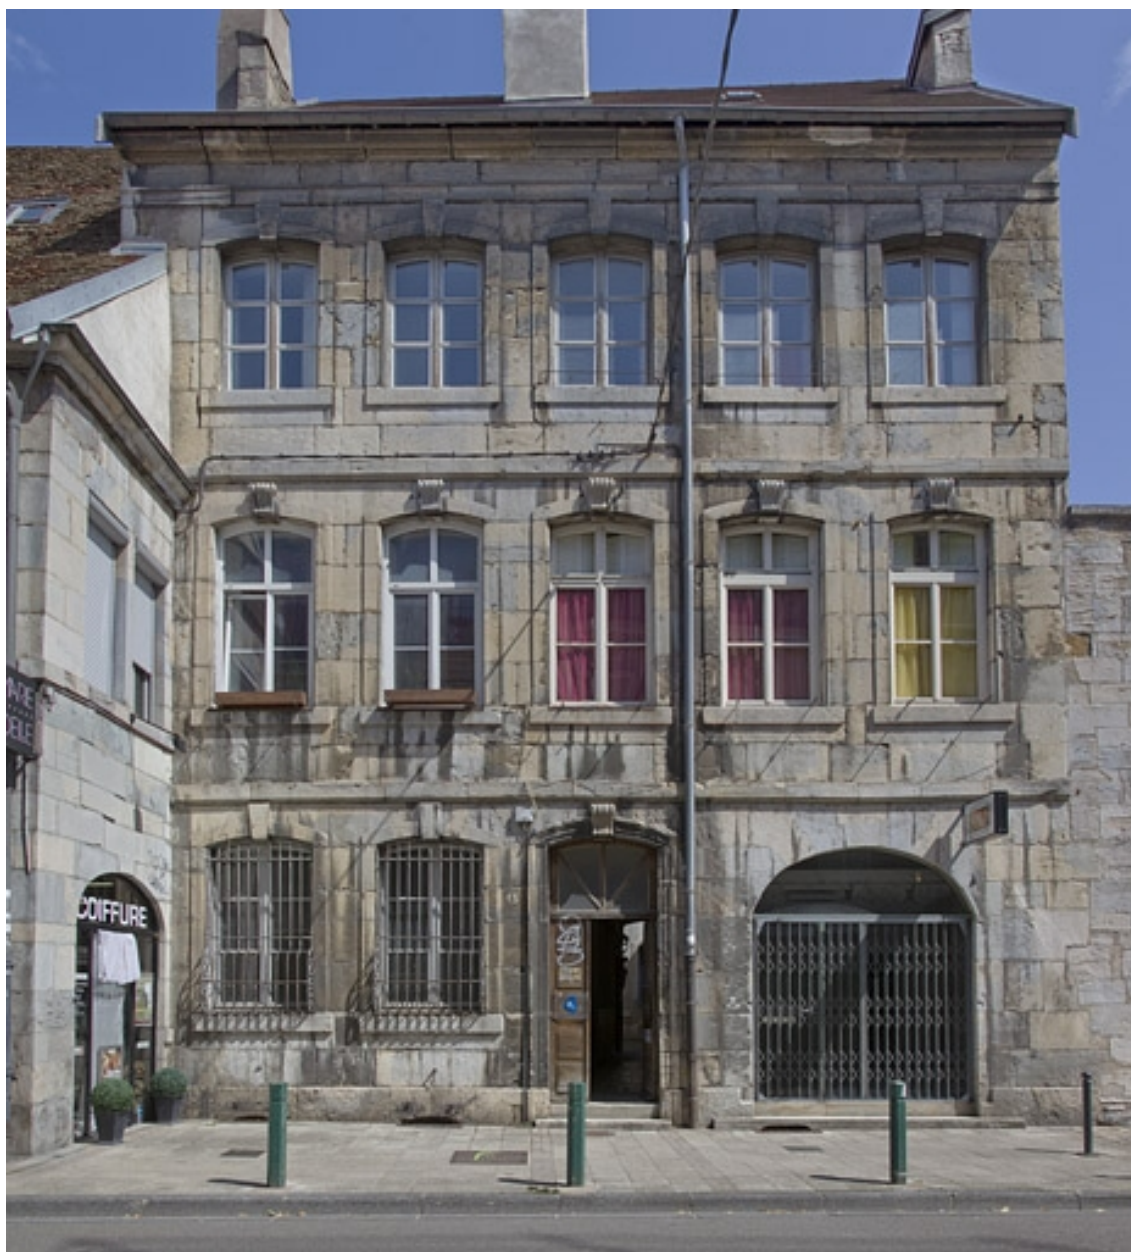
Logis principal : vue d'ensemble  
de la façade antérieure, de face.  
Phot. Yves Sancey  
IVR43\_20112502005NUC2A

Logis principal : vue d'ensemble de la façade antérieure, de face.

Le logis sur rue bâti sur un sous-sol voûté d'arêtes est à deux étages carrés avec un couloir en position centrale. Le logis secondaire en parallèle sur cour, avec un sous-sol voûté en berceau est à un étage carré. L'escalier à cage ouverte entre les deux logis est en pierre et ferronnerie pour les premières volées et le reste en charpente avec rampe à balustres de bois tourné. L'ensemble de l'édifice est en moellon ou moellon enduit sauf la façade sur rue en pierre de taille et une partie de l'aile droite sur cour qui est en pan de bois enduit.

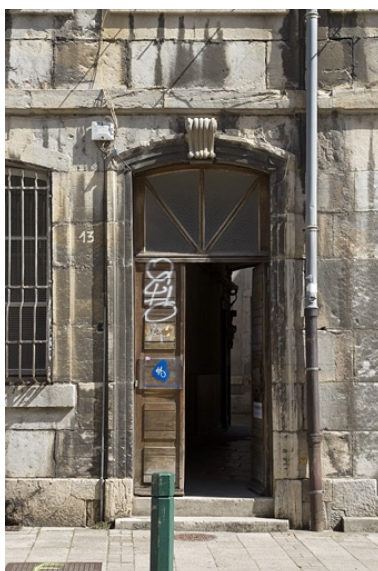
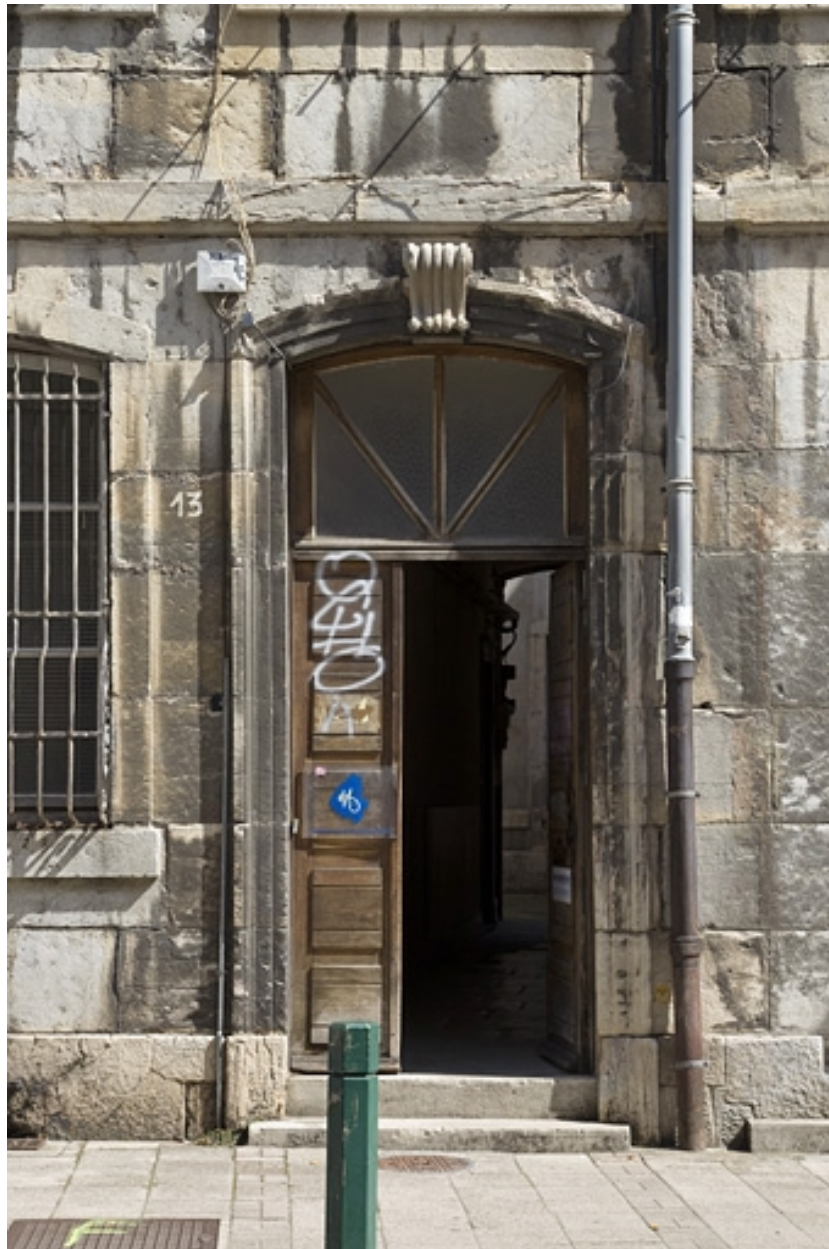
Logis principal, façade antérieure :  
détail de la porte d'entrée.  
Phot. Yves Sancey  
IVR43\_20112502009NUC2A

Logis principal, façade antérieure : détail de la porte d'entrée.

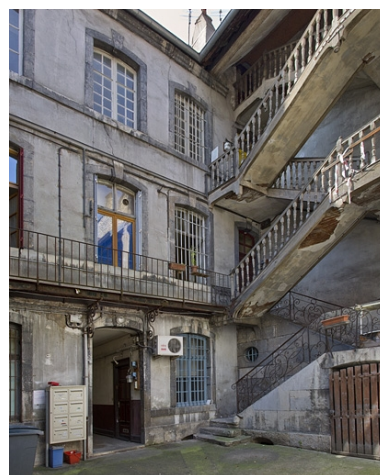
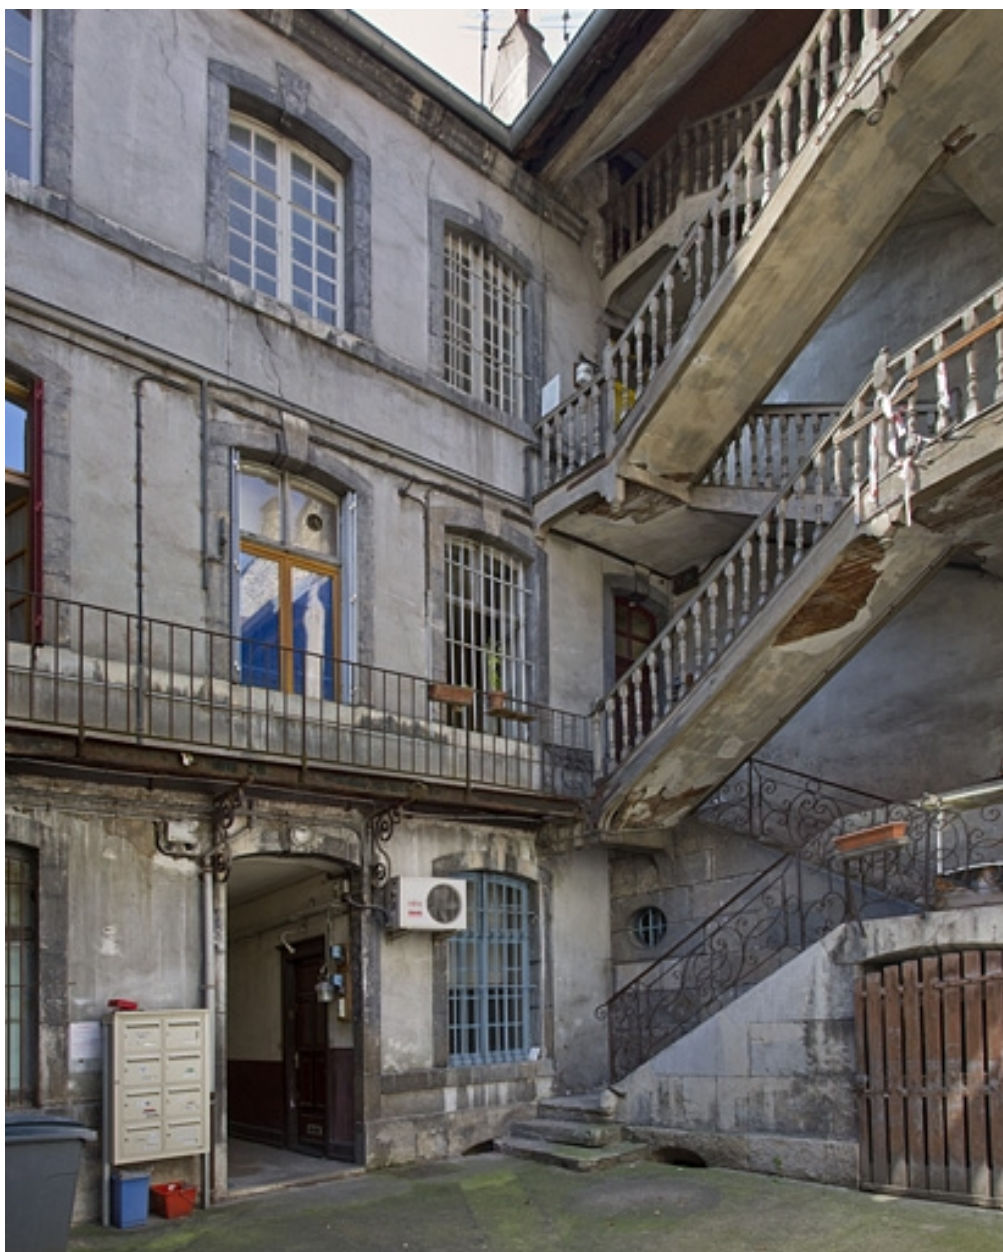
Logis principal : détail de la façade  
postérieure et de l'escalier à cage  
ouverte, de trois quarts gauche.  
Phot. Yves Sancey  
IVR43\_20112502006NUC2A

Logis principal : détail de la façade postérieure et de l'escalier à cage ouverte, de trois quarts gauche.

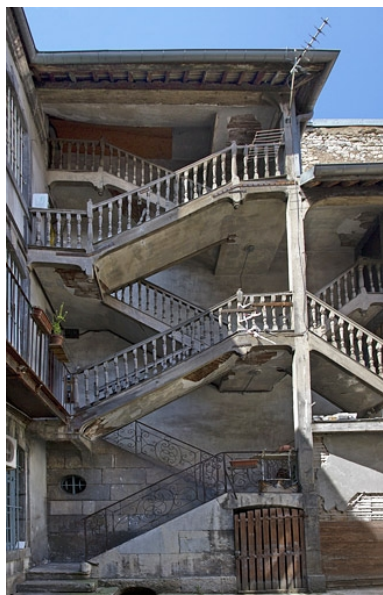
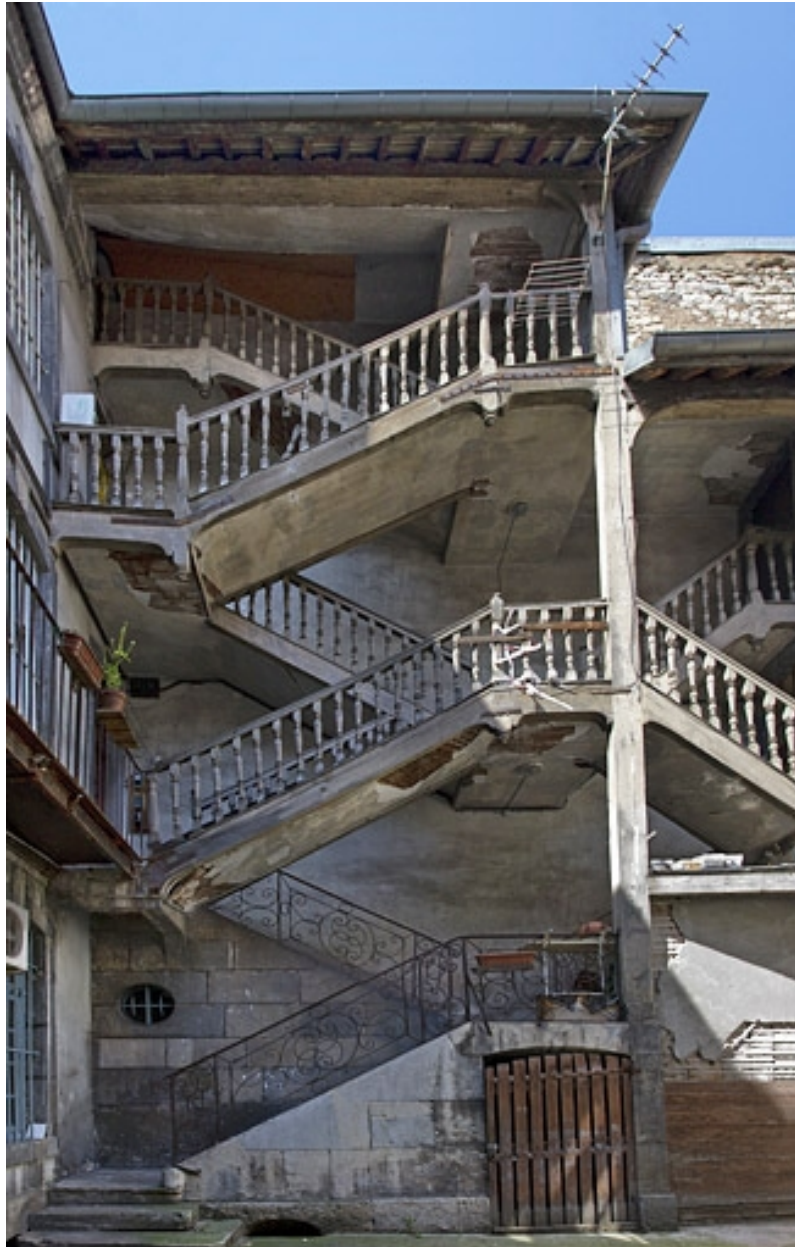
Escalier à cage ouverte  
sur cour, de face.  
Phot. Yves Sancey  
IVR43\_20112502007NUC2A

Escalier à cage ouverte sur cour, de face.

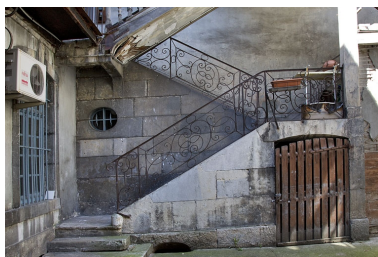
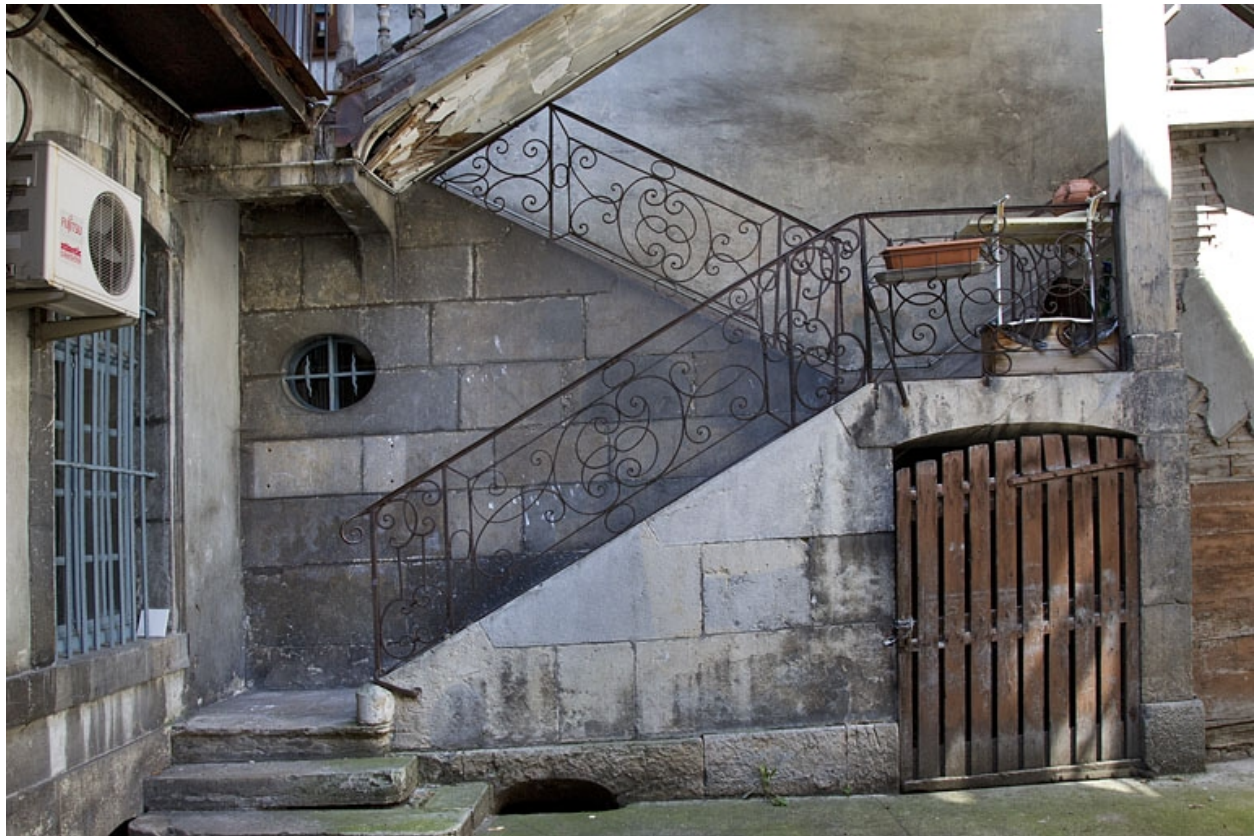
Escalier à cage ouverte : détail  
de la rampe en ferronnerie  
des premières volées.  
Phot. Yves Sancey  
IVR43\_20112502011NUC2A

Escalier à cage ouverte : détail de la rampe en ferronnerie des premières volées.

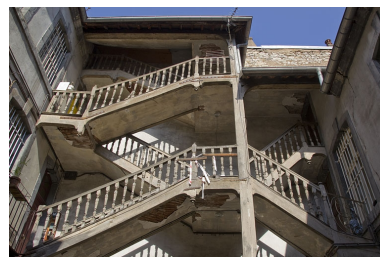
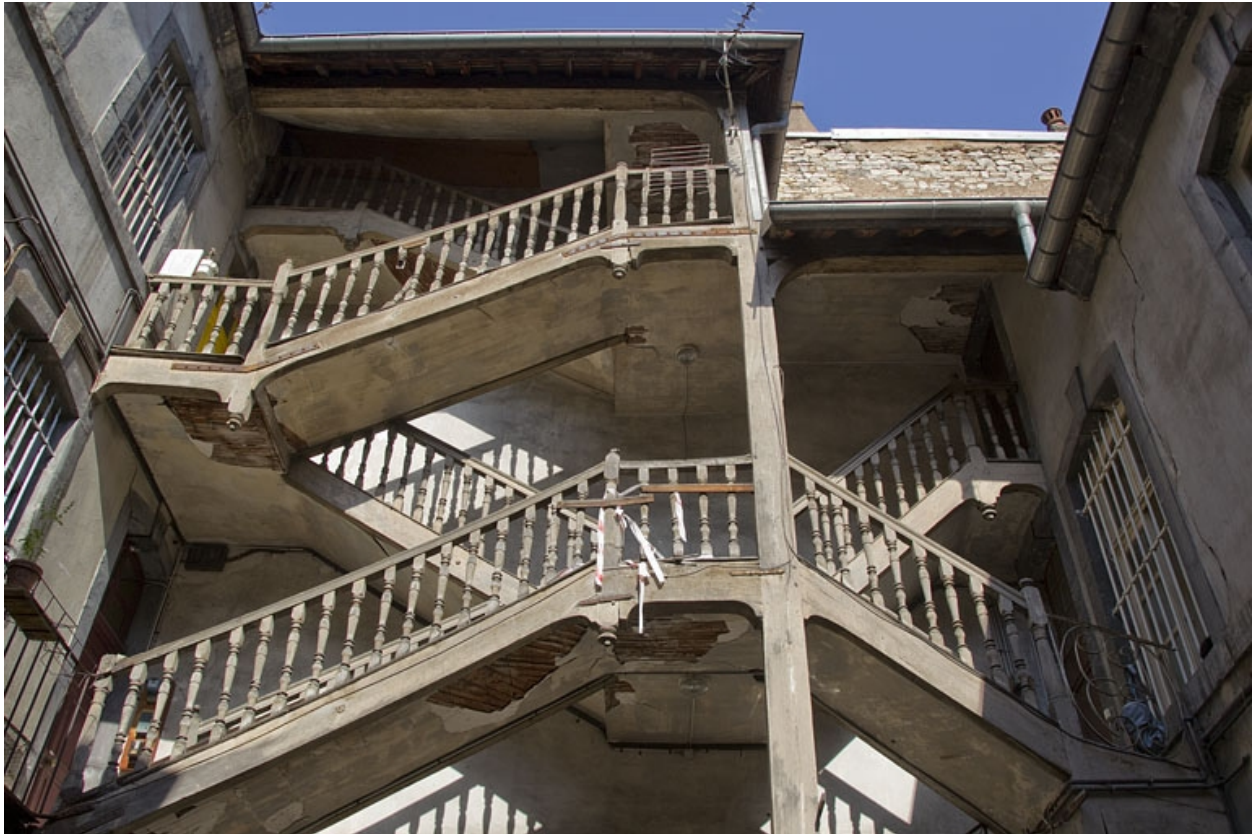
Escalier à cage ouverte sur  
cour, partie supérieure, de face.  
Phot. Yves Sancey  
IVR43\_20112502008NUC2A

Escalier à cage ouverte sur cour, partie supérieure, de face.

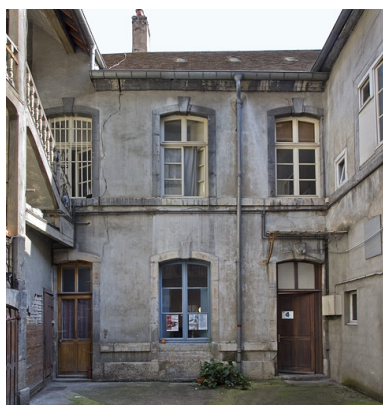
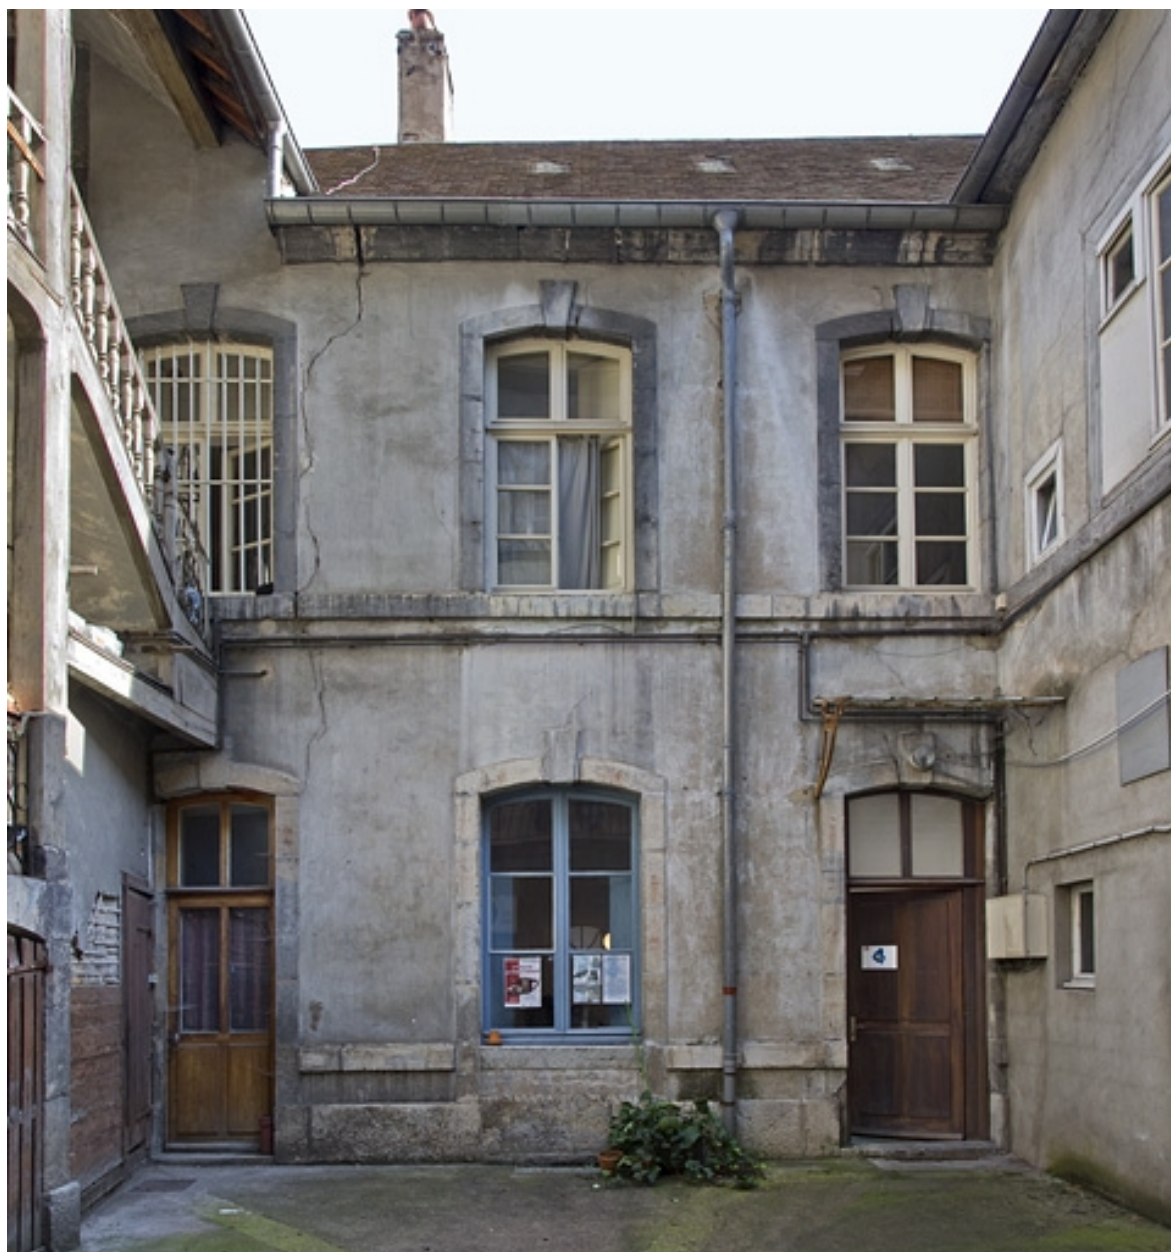
Logis secondaire : vue d'ensemble  
de la façade antérieure.  
Phot. Yves Sancey  
IVR43\_20112502004NUC2A

Logis secondaire : vue d'ensemble de la façade antérieure.
