Bourgogne-Franche-Comté, Saône-et-Loire  
Simard  
les Commarets  
4

## ferme

Numéro de dossier : IA71001190

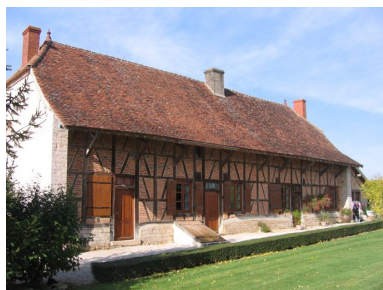
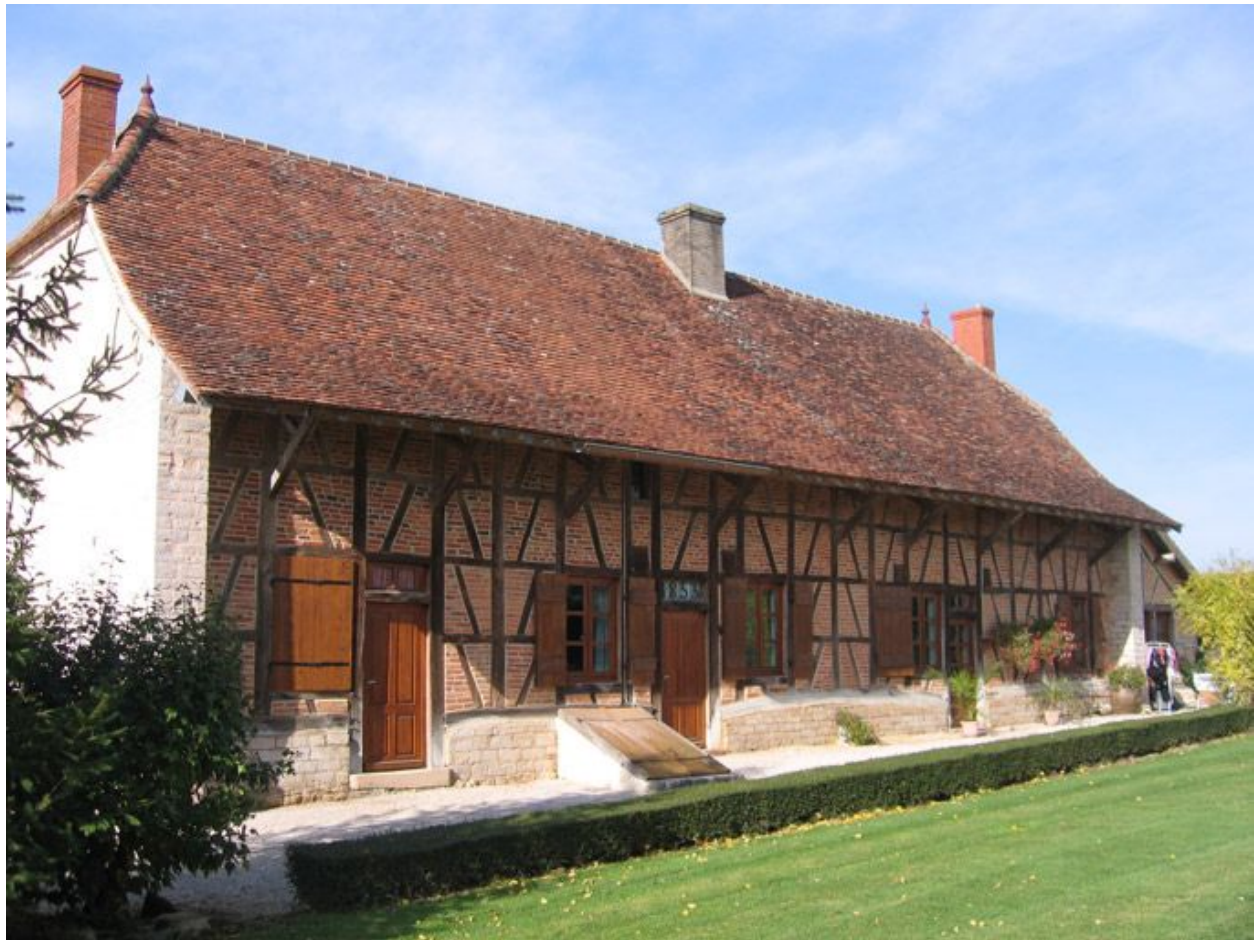
Vue d'ensemble de la  
façade de l'habitation.

Vue d'ensemble de la façade de l'habitation.

Ferme implantée perpendiculairement à la route : la maison en retrait de la route et le bâtiment des dépendances dans son alignement. Un toit à porcs-poulailler accolé perpendiculairement à ce dernier sur sa gauche. Maison en pan de bois à chevrons à remplissage de brique sur haut soubassement de pierre. Pignons en pierre percés d'un jour circulaire. Accès à la cave par la gauche de la façade postérieure. Une cheminée double en bois centrale et une à chaque extrémité de la maison. Escalier du grenier situé dans l'angle antérieur gauche, au-dessus de l'ancien emplacement de la pierre d'évier. Four sous appentis au mur pignon gauche. Tommettes au sol du "sevron" antérieur. Auvent sur aisseliers et avancée des murs pignon en façades. Demi-croupes, deux épis de faîtage en terre cuite, et couverture de tuiles plates. Le bâtiment des dépendances est en pan de bois à chevrons à remplissage de brique sur soubassement de pierre. Il est constitué d'une grange flanquée de deux étables à gauche, d'une étable et d'une autre grange à droite. Auvent sur aisseliers régissant interrompu au droit des portes charretières (deux pour la grange centrale). Toit à croupes couvert de tuiles mécaniques. Toit à porcs en brique et en pan de bois à chevrons, à pignons. Puits circulaire en pierre de taille, à superstructure à rouleau, situé

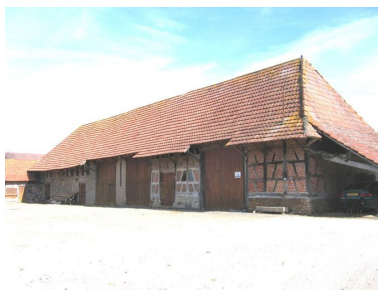
Vue d'ensemble de la façade  
du bâtiment des dépendances.

Vue d'ensemble de la façade du bâtiment des dépendances.

Ferme dont seul le bâtiment des dépendances figure sur le cadastre ancien. A cette époque il était en vis-à-vis avec deux autres bâtiments et un four (aujourd'hui détruits). La maison porte la date 1853 dans la fenêtre d'imposte d'une porte de la façade postérieure. Le bâtiment des dépendances remonte probablement à la deuxième moitié du 18ème siècle ou à la première moitié du 19ème siècle, comme en témoigne son type de pan de bois. Selon le propriétaire actuel, les deux bâtiments qui étaient face au bâtiment des dépendances étaient le logis des maîtres et celui des ouvriers. Lors de la construction de la nouvelle maison pour les maîtres on n'a gardé que celle en bordure de route pour les ouvriers (détruite il y a peu). La partie gauche du bâtiment des dépendances a été reprise en matériaux agglomérés. Les volets de la maison et une partie de l'escalier sont d'origine.
