Bourgogne-Franche-Comté, Saône-et-Loire  
Baudrières  
Tenarre  
Cuisery

## maison

Numéro de dossier : IA71001265

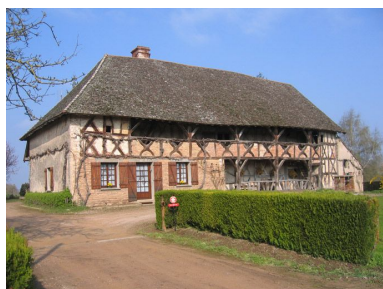
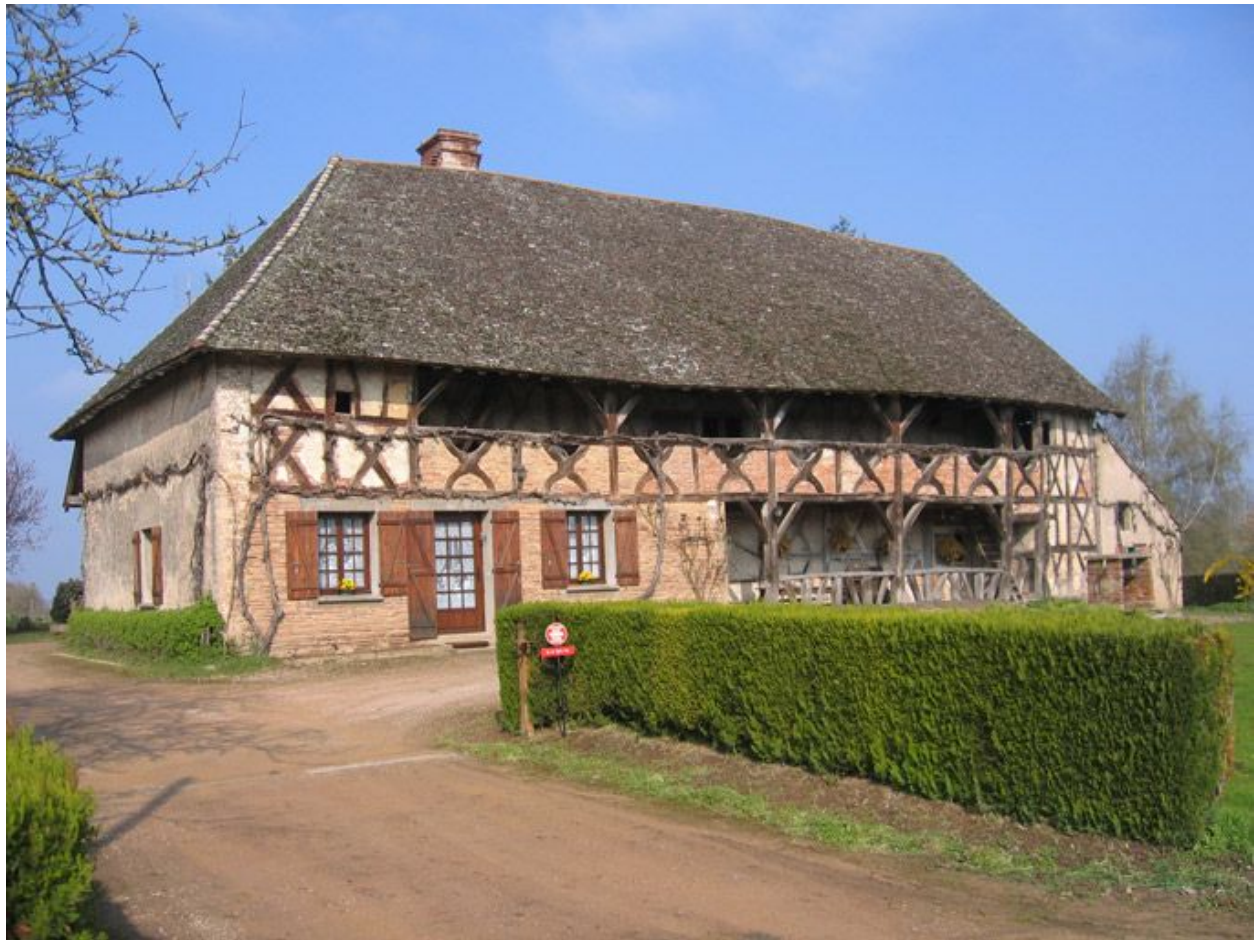
IVR26\_20067101118NUCA

Vue d'ensemble de la façade.

Maison noble implantée parallèlement à la route, constituée de trois grandes pièces au rez-de-chaussée et à l'étage, et d'une galerie en façade. Un petit pan en brique et pierre à gauche, et un pignon en pan de bois à droite. Pan de bois à remplissage et soubassement de brique : essentiellement des croix-de-Saint-André, quelques pans en "bâton-rompu" (surtout pour les murs intérieurs) et en "Y". Des chevrons (évidés) pour le garde-corps du rez-de-chaussée de la galerie et des croix en forme de chaise curule (unique en Bresse) pour le garde-corps de l'étage. Les bois sont piochés pour recevoir un enduit. Une cheminée double entre la pièce du milieu et celle de droite et une simple dans la pièce de gauche. L'une possède deux niches en plein cintre. Un solin est visible sur l'unique souche conservée. L'emplacement de l'escalier en vis est situé dans l'angle antérieur droit, l'étage de l'angle gauche étant probablement un pigeonnier. Absence d'escalier palliée par la présence d'une échelle à l'extrémité droite de la galerie. Une pierre d'évier dans l'angle antérieur gauche. Une baie géminée à l'étage aux encadrements chanfreinés. "Seûles" creusées par les passages successifs au niveau des portes. Une porte
