Bourgogne-Franche-Comté, Haute-Saône  
Purgerot  
rue de la Fontaine carrée

## demeure

Numéro de dossier : IA70000945  
Date de l'enquête initiale : 2017  
Date(s) de rédaction : 2018  
Cadre de l'étude : enquête thématique régionale val de Saône  
Degré d'étude : étudié

Dénomination : demeure, maison  
Parties constituantes non étudiées : grange, four à pain, remise

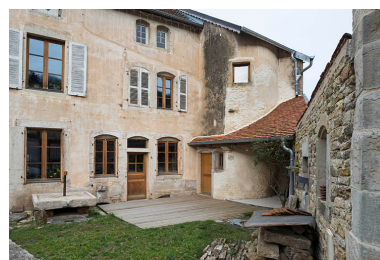
La tour d'escalier, vue extérieure.  
Phot. Jérôme Mongreville  
IVR43\_20187000045NUC4A

La tour d'escalier, vue extérieure.

La propriété actuelle est le résultat de multiples remaniements depuis la construction initiale. L'extrémité orientale est la plus ancienne comme l'atteste la présence d'une tour comprenant un escalier à vis en pierre. Les ouvertures de petite taille pourraient remonter à la seconde moitié du 16e siècle ou au début du 17e siècle. A cette époque seul devait exister cette partie de la maison, à usage d'habitation. La présence de bénitiers sculptés dans la pierre dans deux pièces au premier étage de la partie la plus ancienne, marqués du monogramme IHS, laisse à penser que le site a pu être habité par des religieux.

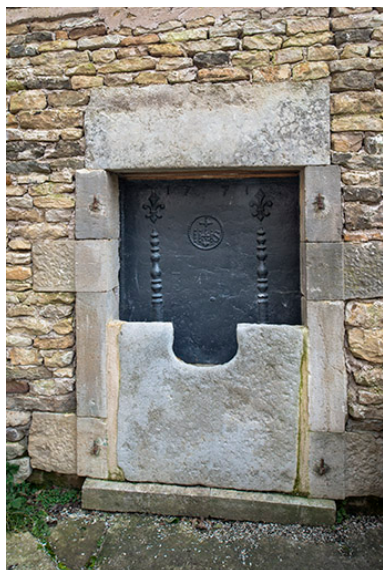
Une des deux planques de  
cheminée de la demeure  
entreposée dans la cour.  
Phot. Jérôme Mongreville  
IVR43\_20187000046NUC4A

Une des deux planques de cheminée de la demeure entreposée dans la cour.

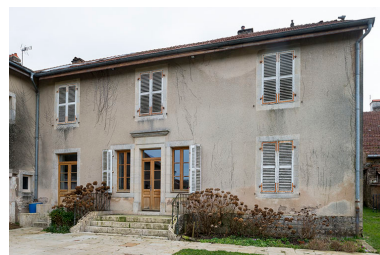
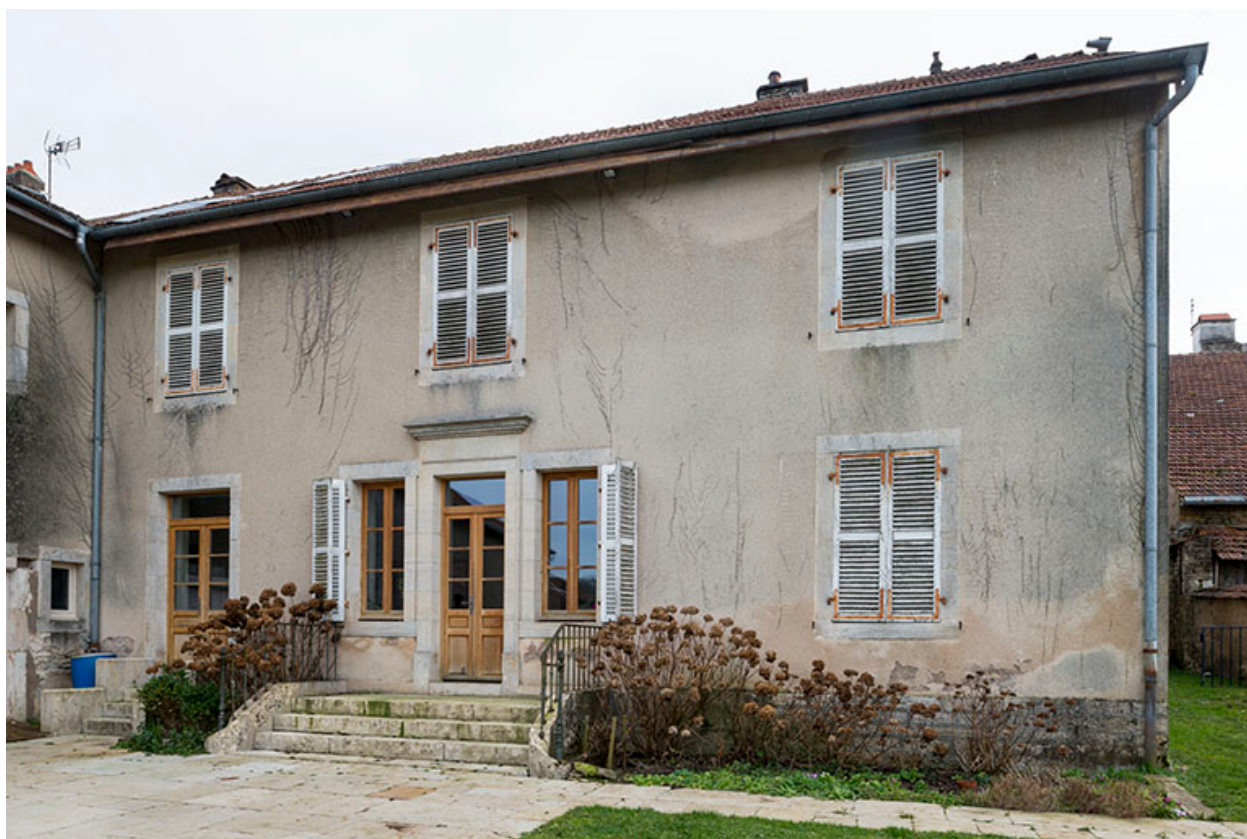
Façade postérieure, vue générale.  
Phot. Jérôme Mongreville  
IVR43\_20187000048NUC4A

Façade postérieure, vue générale.

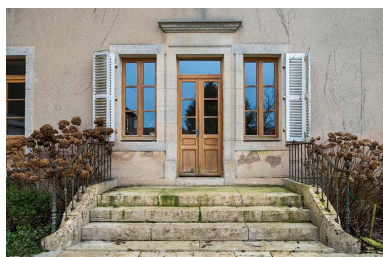
Détail de la façade postérieure.  
Phot. Jérôme Mongreville  
IVR43\_20187000049NUC4A

Détail de la façade postérieure.

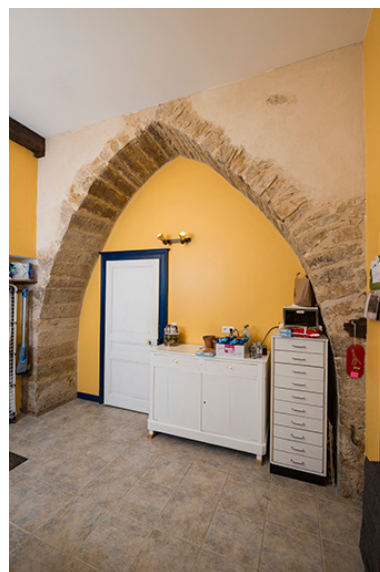
Voûte en tiers-point, arrière cuisine.  
Phot. Jérôme Mongreville  
IVR43\_20187000051NUC4A

Voûte en tiers-point, arrière cuisine.

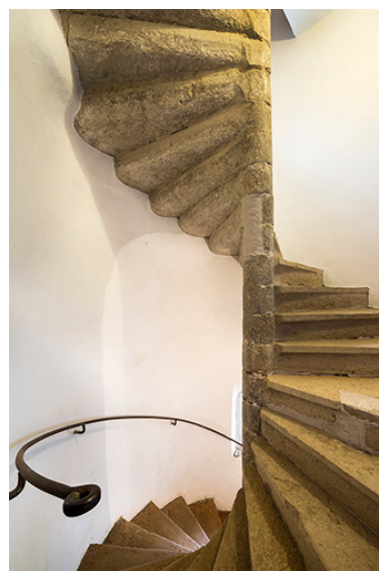
L'escalier à vis dans la tour.  
Phot. Jérôme Mongreville  
IVR43\_20187000054NUC4A

L'escalier à vis dans la tour.

Escaliers : escalier demi-hors-œuvre : escalier en vis ;

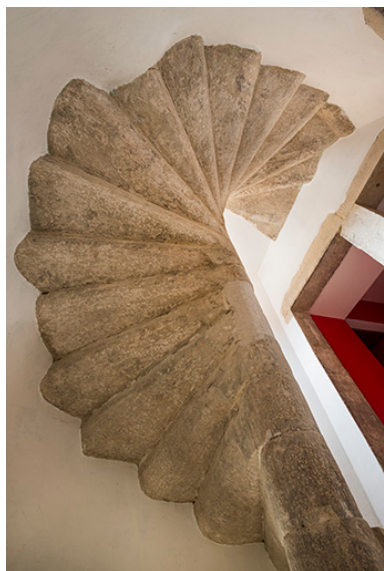
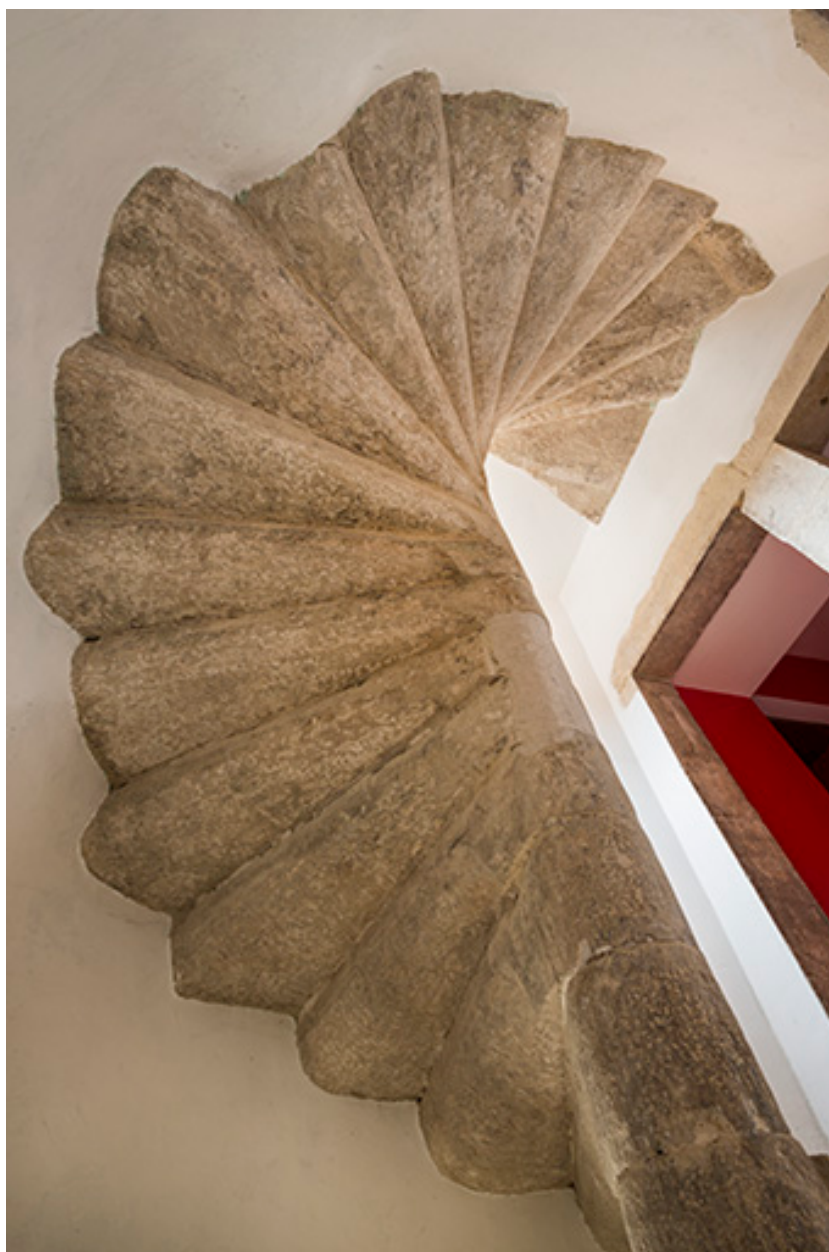
Vue en contre-plongée de l'escalier.  
Phot. Jérôme Mongreville  
IVR43\_20187000055NUC4A

Vue en contre-plongée de l'escalier.

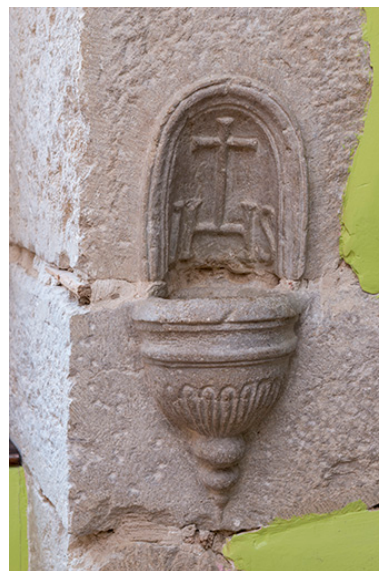
Bénitier taillé dans le calcaire de  
l'encadrement d'une fenêtre, premier  
étage (dans une autre chambre).  
Phot. Jérôme Mongreville  
IVR43\_20187000057NUC4A

Bénitier taillé dans le calcaire de l'encadrement d'une fenêtre, premier étage (dans une autre chambre).

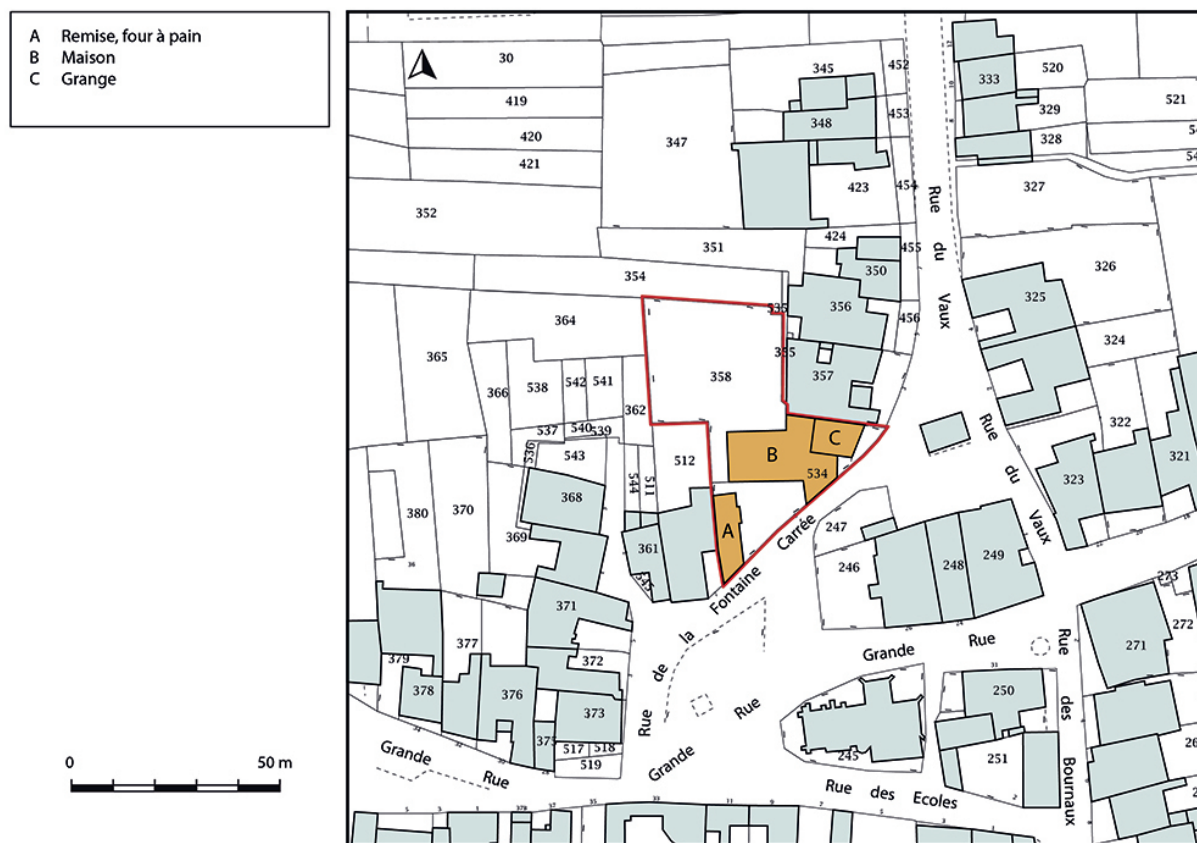
Plan-masse et de situation.  
Extrait du plan cadastral, 2019.  
Dess. Bertrand Turina  
IVR43\_20197000163NUDA

Plan-masse et de situation. Extrait du plan cadastral, 2019.

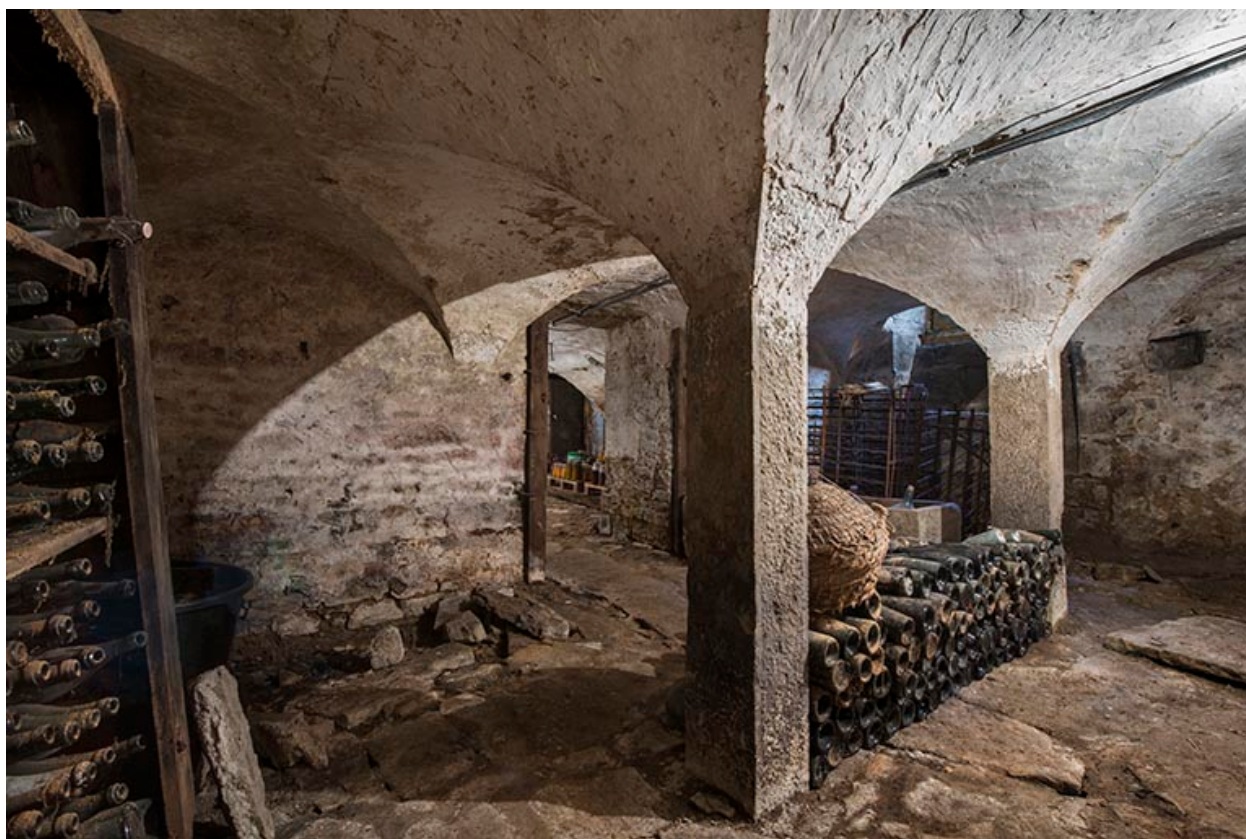
La cave, partie voûtée sur colonnes.  
Phot. Jérôme Mongreville  
IVR43\_20187000052NUC4A

La cave, partie voûtée sur colonnes.
