Franche-Comté, Doubs
Jougne
la Bécasse

ferme (chalet d'estive) de la Bécasse

Numéro de dossier : IA25000529

Cadre de l'étude : enquête thématique régionale petites cités comtoises de caractère

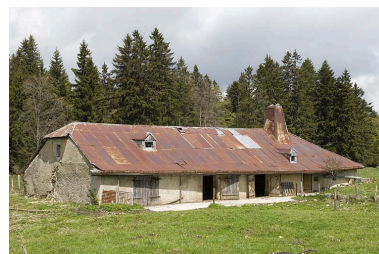
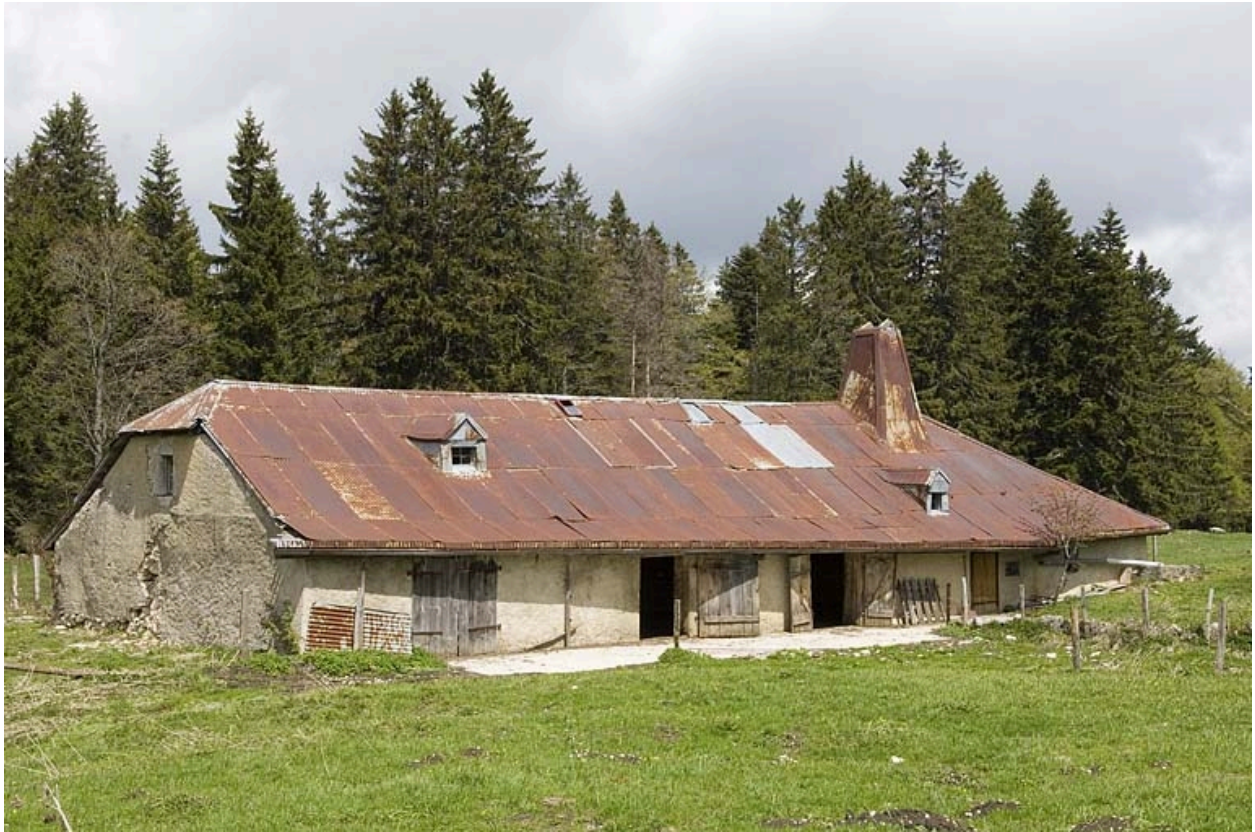
Vue générale de trois quart gauche.

Le chalet est bâti en moellons calcaires enduits et protégé par un toit à longs pans, demi-croupe à l'ouest et croupe à l'est, à couverture de tôles ondulées fixées sur des "bardeaux" de bois. Les deux tiers de sa superficie sont réservés au bétail, avec trois étables à vaches (appelées localement "écuries") d'une capacité d'accueil de 40 têtes. Ces étables ont conservé leurs rangées de mangeoires et de râteliers en bois. Le tiers restant du bâtiment est réservé au logement et à la fabrication du fromage. Le logement est composé d'une cuisine et d'une chambre lambrissée au rez-de-chaussée, et d'une chambre pour le berger dans le comble au-dessus des étables. La cuisine conserve son sol en dalles calcaires, son imposante cheminée et sa planche à fromage. Elle est équipée d'un fourneau de la fin du 19^e siècle signé "AUDEMAR GUYON A DOLE JURA". La chambre du berger, appelée "le cercueil" en référence à son plan, a ses parois recouvertes d'inscriptions, dates et signatures. Elle est équipée de deux couchages, sorte de coffres en bois intégrés dans la cloison et dans lequel on installait une paille. Un lit en fer forgé du 19^e siècle s'y trouve également. L'accès à cette chambre se fait par une échelle de bois retirée pendant la nuit. La production de fromage nécessite deux pièces supplémentaires : la chambre à lait et la pièce de stockage, appelée "cave". La chambre à lait a conservé les tablettes sur lesquelles étaient

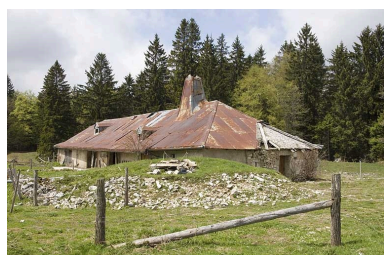
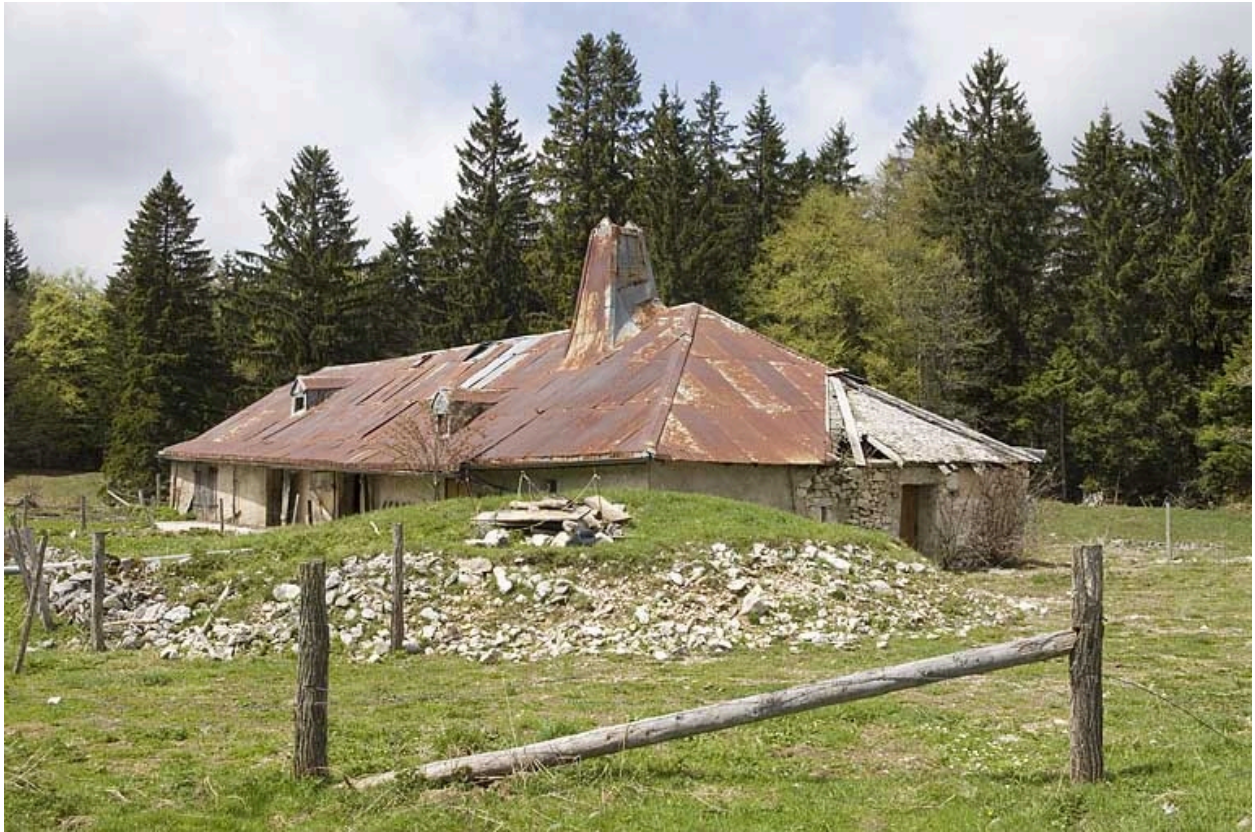
Vue générale de trois quart droit avec la citerne au premier plan.

déposés les rondots, récipients contenant le lait mis à refroidir. A l'extérieur, une citerne semi-enterrée recueille les eaux pluviales depuis la toiture par l'intermédiaire de gouttières. Une seconde citerne, éloignée du chalet, est couverte d'une charpente couverte de tôle ondulée. Une partie du système d'adduction d'eau en bois a été conservée. Ces deux citernes alimentent des abreuvoirs situés en contre-bas.

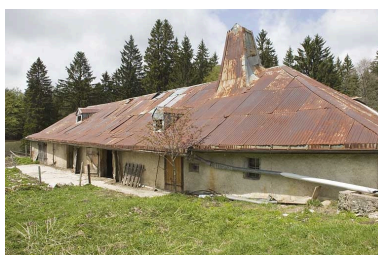
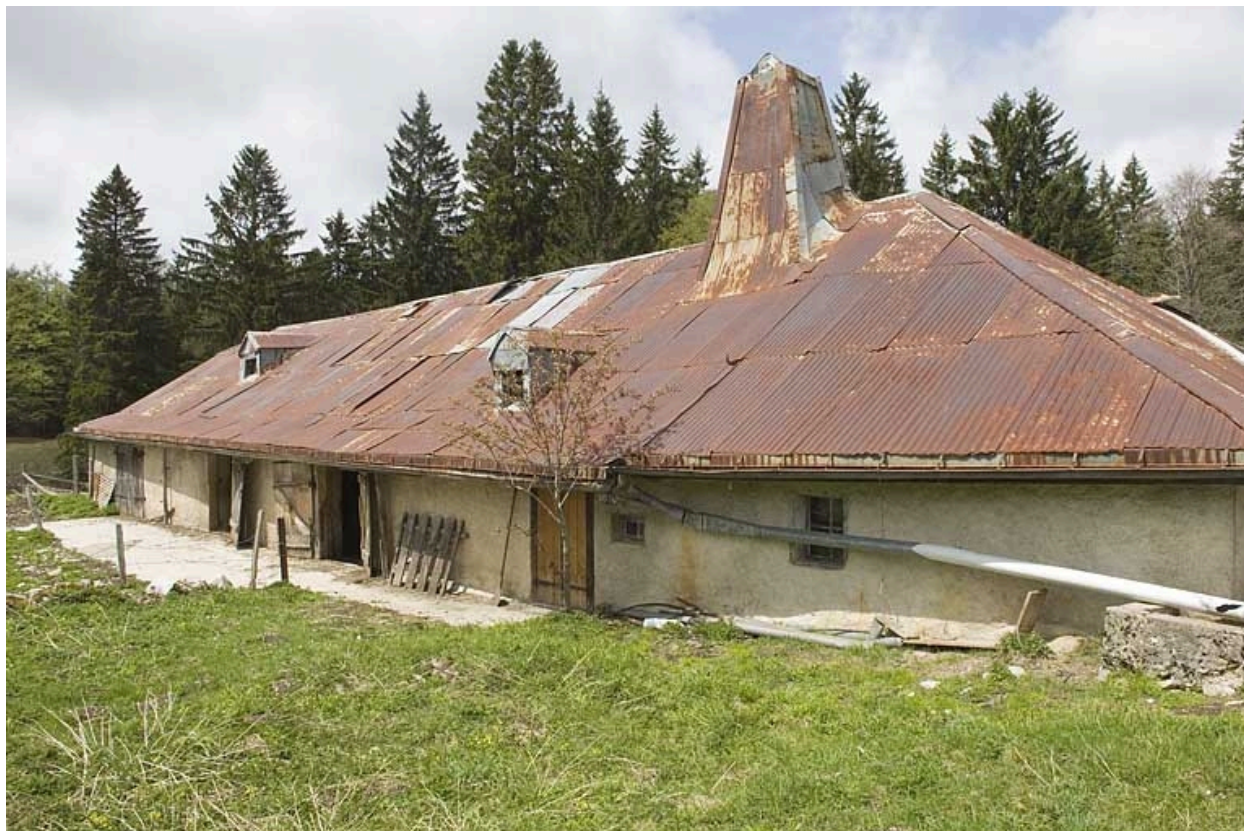
Façade antérieure.

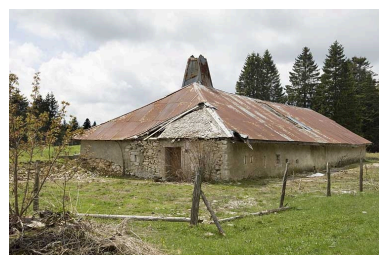
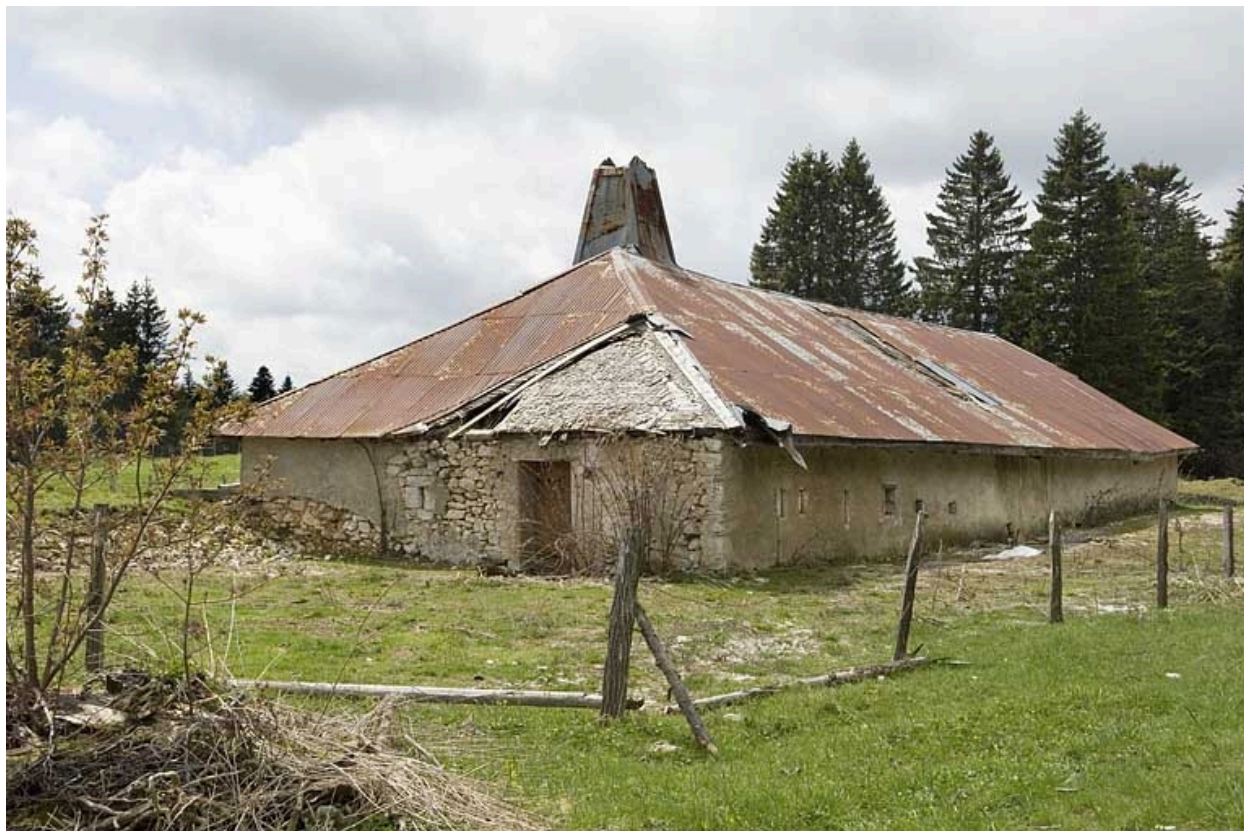
Façade latérale droite

et façade postérieure.

Façade latérale droite et façade postérieure.

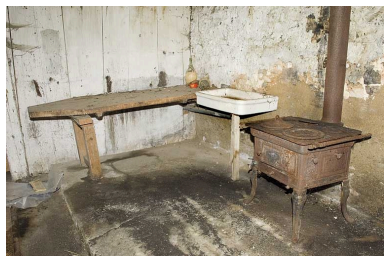
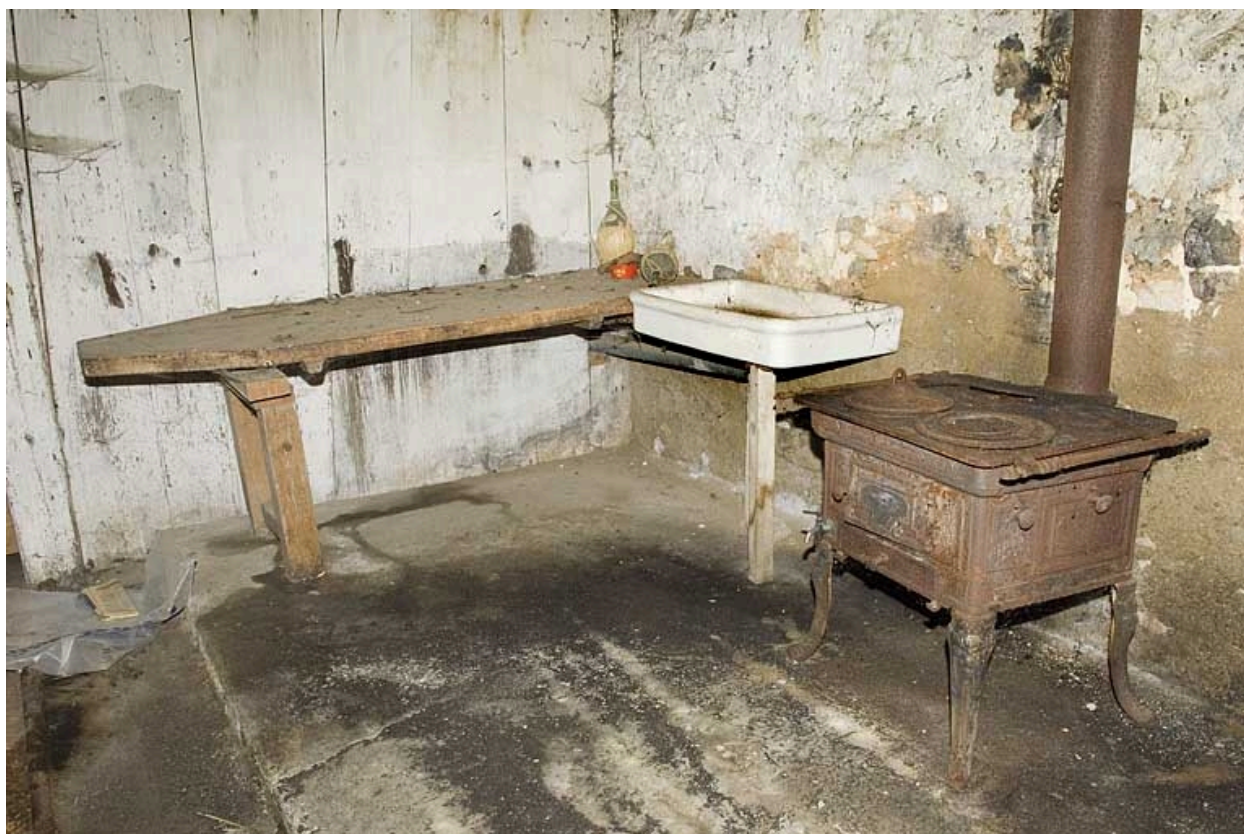
Intérieur, poêle en fonte.
Phot. Jérôme Mongreville
IVR43_20092500822NUC2A

Intérieur, poêle en fonte.

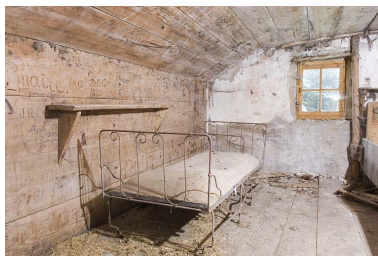
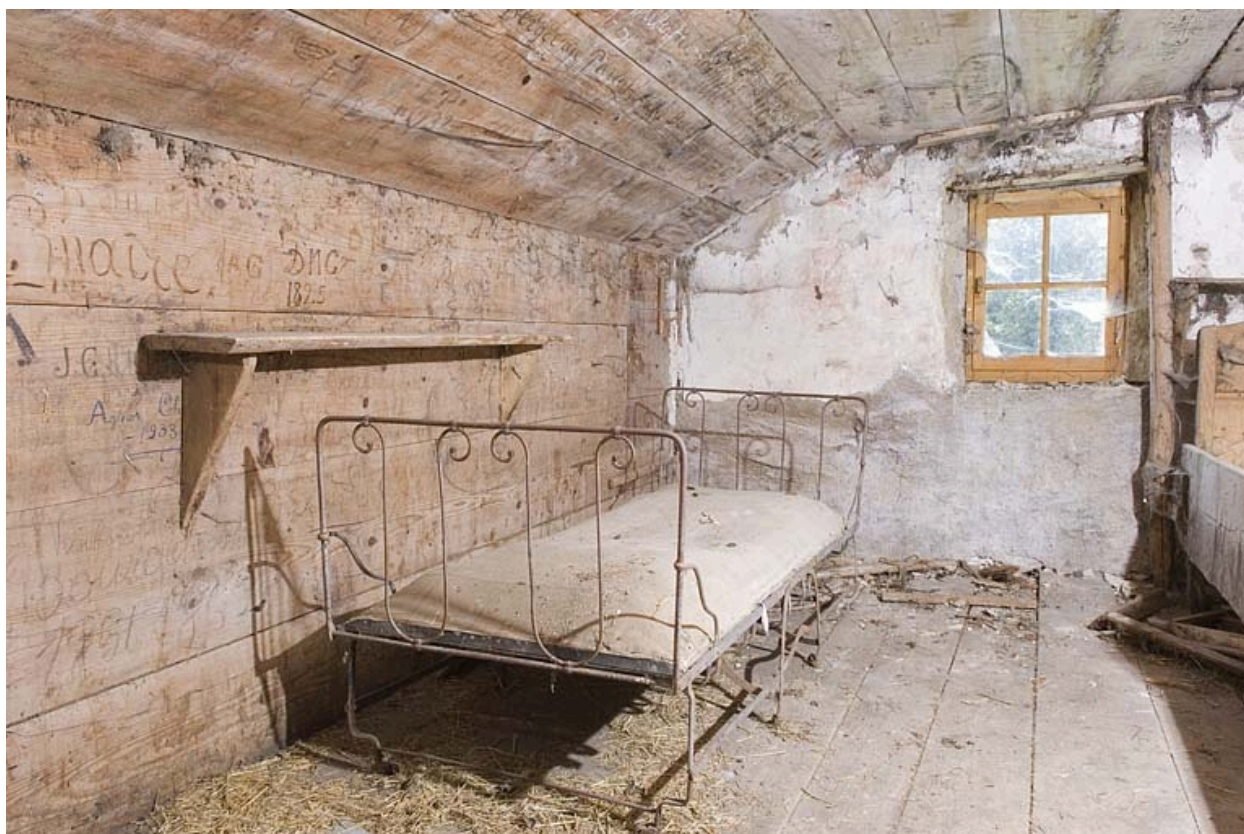
La chambre du berger.
Phot. Jérôme Mongreville
IVR43_20092500475NUC2A

La chambre du berger.

La ferme date au moins du début du 17^e siècle : le plus ancien chronogramme repéré inscrit sur les lambris de la chambre du berger est 1602. Cette chambre a ses parois entièrement recouvertes de multiples inscriptions, dates et signatures gravées ou marquées à la mine de plomb et à la sanguine : "Chabanel 1602", "PANG 1790", "DNG 1825", "P. Longevilles 1832, "1858 Alfred Gresset" gravé dans un coeur terminé par une croix, "31 juin 1856 Arthur Gresset Entre-les-Fourgs", "13 et 14 juin 1881 neige à la Bécasse Arthur Gresset", "Louis Lanquetin", "Hippolyte Parriaux", etc. Le bâtiment, désigné comme "chalet" sur le cadastre napoléonien de 1839, appartient alors aux héritiers de Louis Séraphin Maire, propriétaire à Marseille. Il est par la suite propriété de Ferréol Victor Gannard (1795-1856) et ses héritiers, et en 1900 de Charles Monnier, de Jougne. Une écurie flanquée sur la façade nord, visible sur les plans cadastraux de 1839 et de 2008, a récemment été détruite. Une citerne couverte, appelée localement "couvert", visible sur le plan de 1839, existe toujours (elle n'est pas représentée sur le cadastre de 2008). Aujourd'hui, le chalet n'est utilisé que pour abriter des génisses.

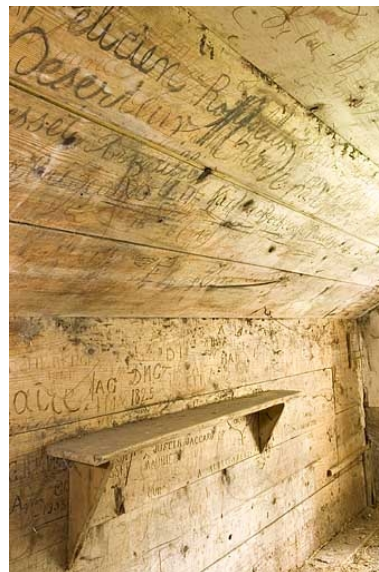
Intérieur, la chambre du
berger, détail des inscriptions.
Phot. Jérôme Mongreville
IVR43_20092500820NUC2A

Intérieur, la chambre du berger, détail des inscriptions.

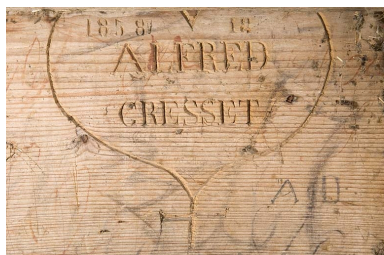
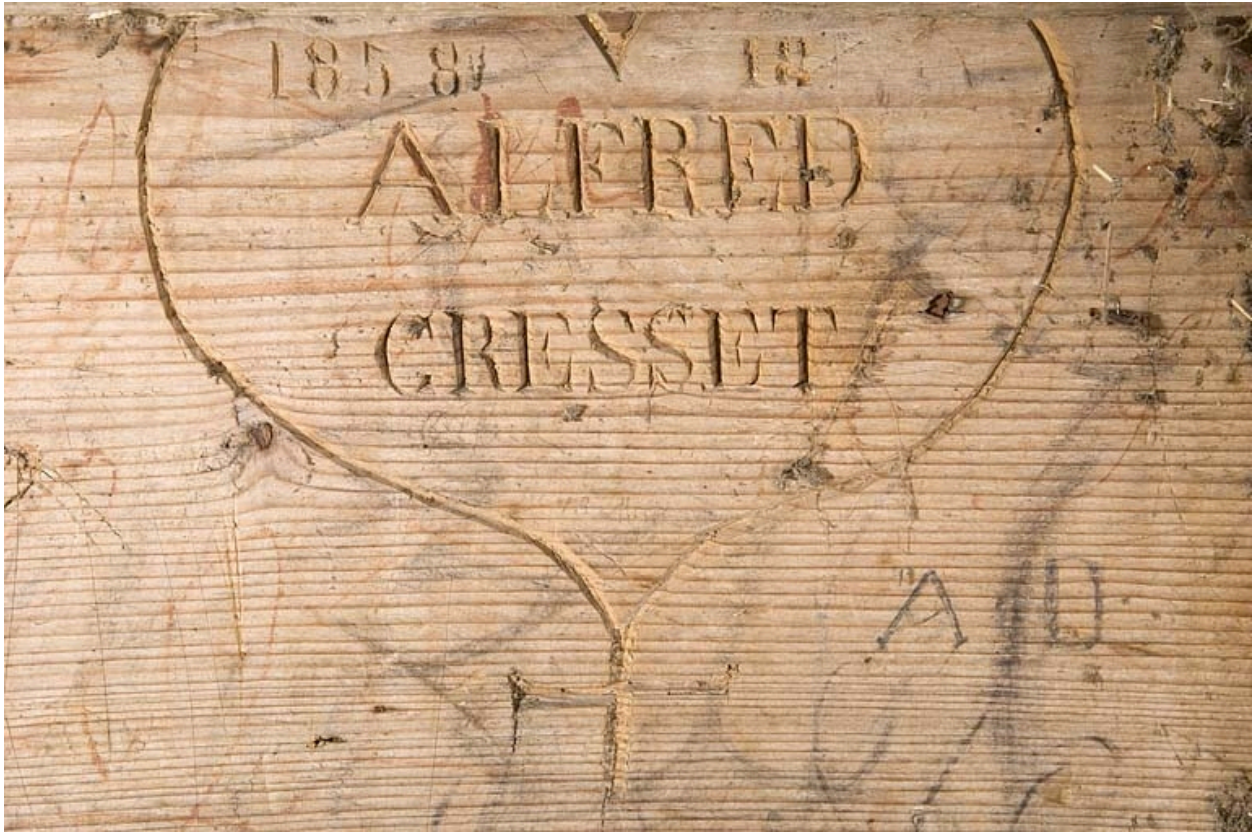
Intérieur, la chambre du
berger, détail : inscription
portant la date 1858.
Phot. Jérôme Mongreville
IVR43_20092500476NUC2A

Intérieur, la chambre du berger, détail : inscription portant la date 1858.

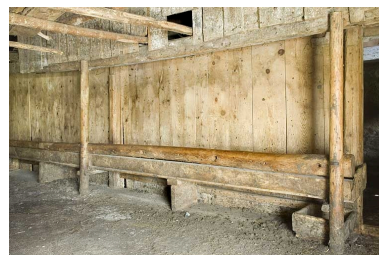
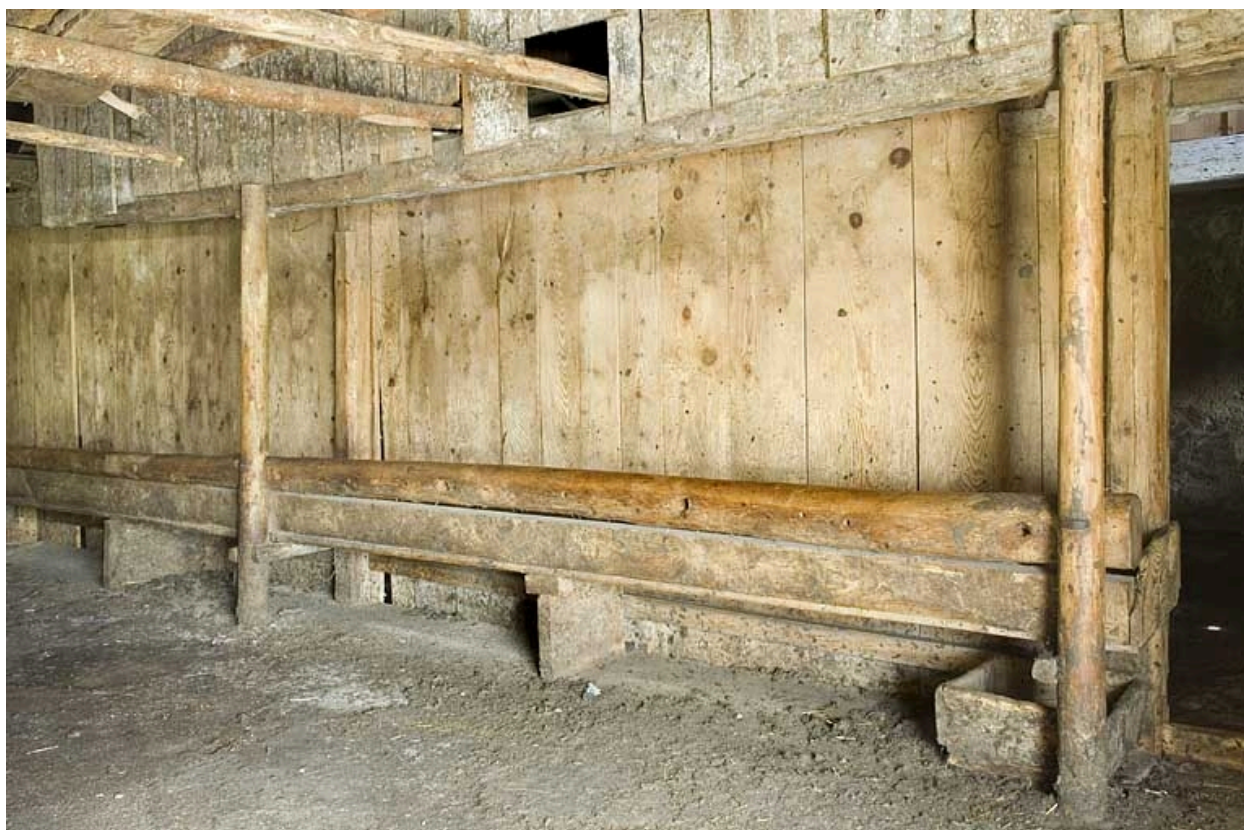
Intérieur, l'étable à vaches
ou "écurie", détail : les
mangeoirs ou "crêches".
Phot. Jérôme Mongreville
IVR43_20092500819NUC2A

Intérieur, l'étable à vaches ou "écurie", détail : les mangeoirs ou "crèches".

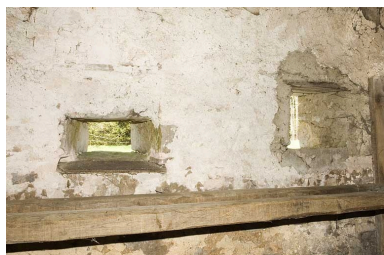
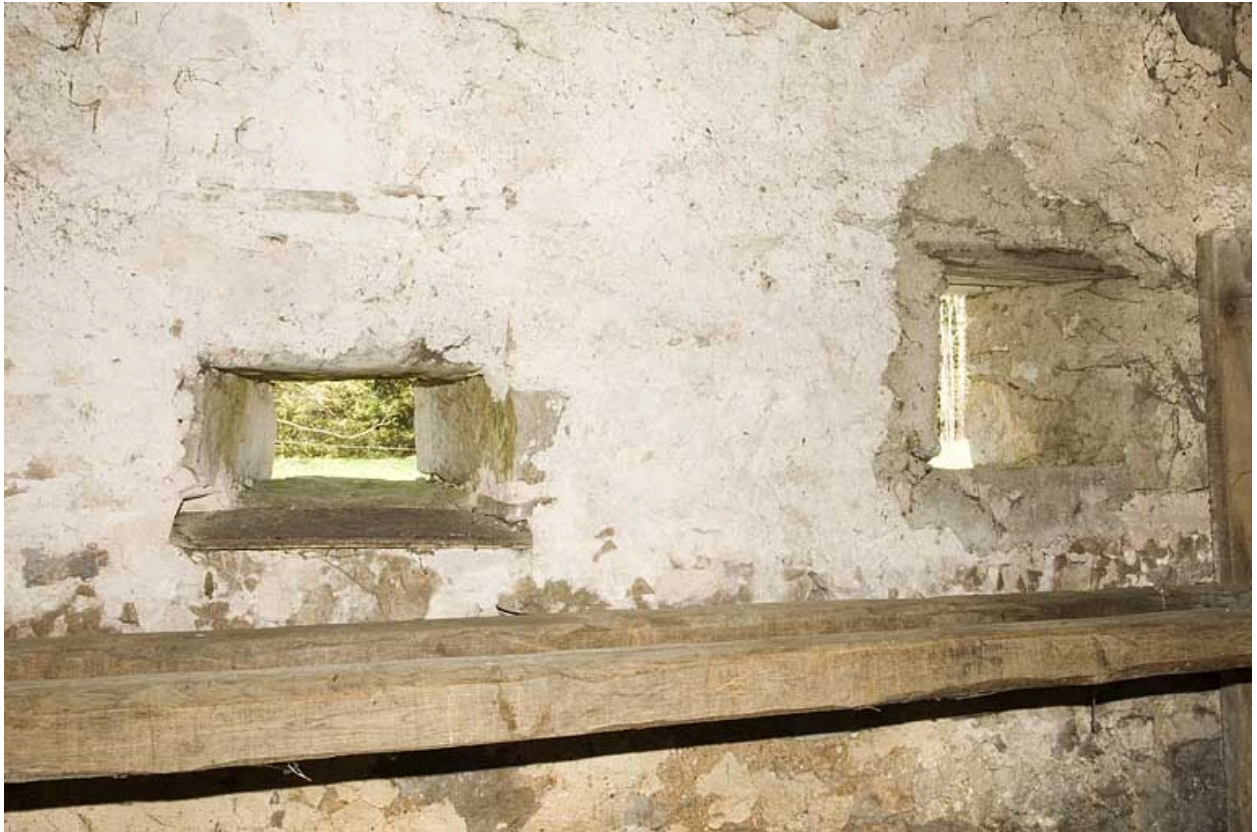
Intérieur, la chambre à lait ou
"laitier" et deux baies fromagères.
Phot. Jérôme Mongreville
IVR43_20092500823NUC2A

Intérieur, la chambre à lait ou "laitier" et deux baies fromagères.

Le chalet d'estive est une ferme utilisée l'été. Les troupeaux paissent dans les pâturages aux alentours et sont rentrés dans l'étable pour la traite et lors des pics de chaleur. Le lait recueilli est transformé en fromage et stocké sur place. Les baies fromagères sont de petites ouvertures en forme de meurtrières verticales et (ou) horizontales. Elles sont caractéristiques de la chambre à lait. En nombre souvent important, elles sont nécessaires à la ventilation de la chambre pour le refroidissement du lait, avant la transformation en fromage. La multitude d'inscriptions, dates et signatures, qui recouvre les parois de la chambre du berger sont des témoignages uniques, historiques, culturels et sociaux de la vie pastorale du Haut-Doubs entre le 17^e et le 19^e siècle.

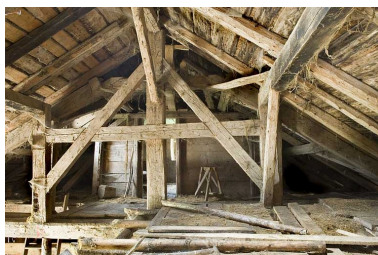
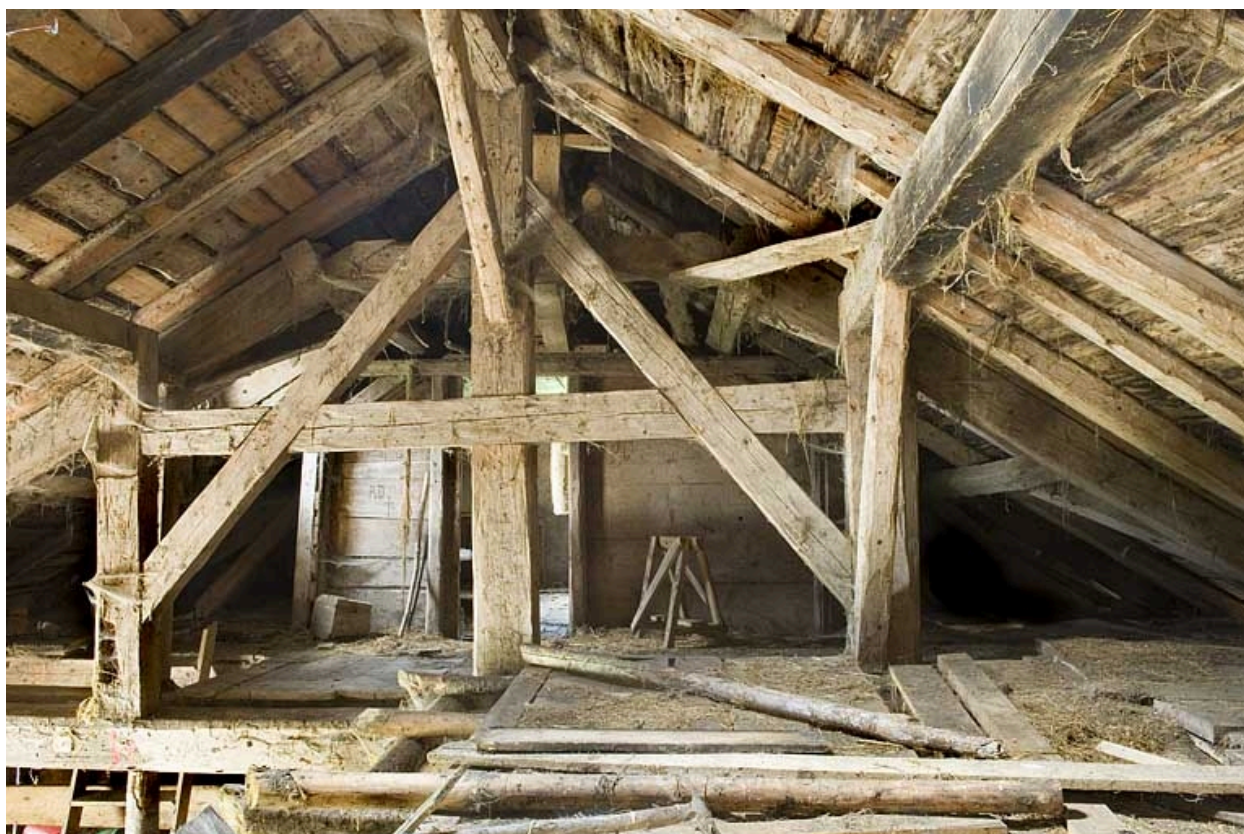
Vue générale de la charpente
et, au fond, la porte ouvrant
sur la chambre du berger.
Phot. Jérôme Mongreville
IVR43_20092500824NUC2A

Vue générale de la charpente et, au fond, la porte ouvrant sur la chambre du berger.

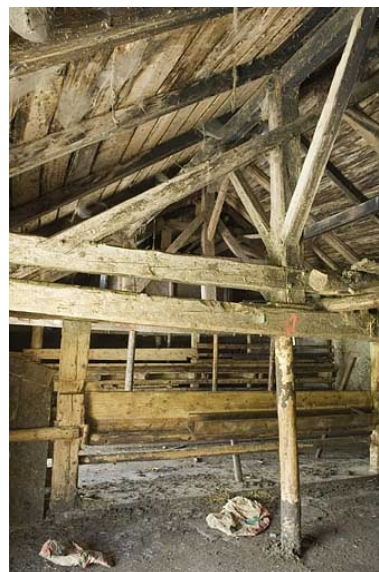
Détail de la charpente.
Phot. Jérôme Mongreville
IVR43_20092500825NUC2A

Détail de la charpente.

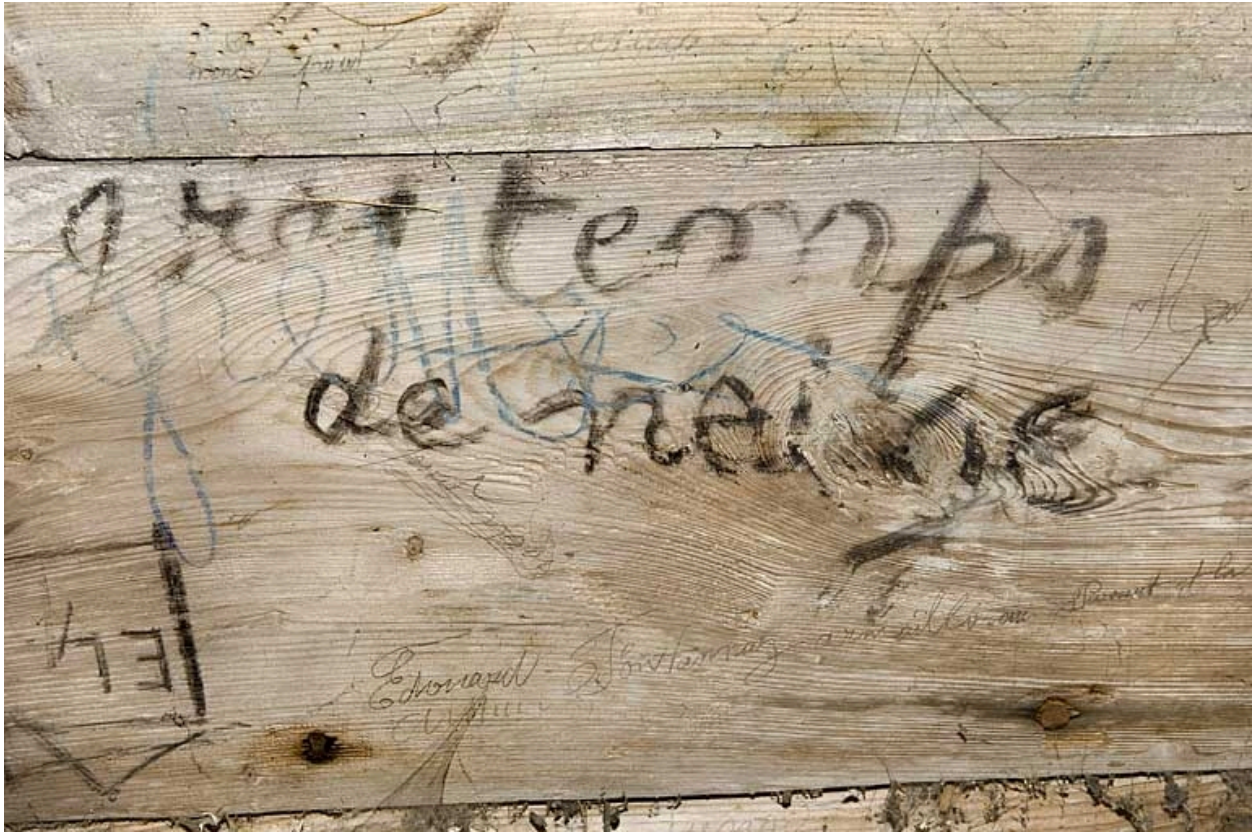
Intérieur, la chambre du
berger, détail : inscription.
Phot. Jérôme Mongreville
IVR43_20092500821NUC2A

Intérieur, la chambre du berger, détail : inscription.
