Franche-Comté, Doubs
Jougne
la Bécasse

ferme (chalet d'estive) de la Bécasse

Numéro de dossier : IA25000529

Cadre de l'étude : enquête thématique régionale petites cités comtoises de caractère

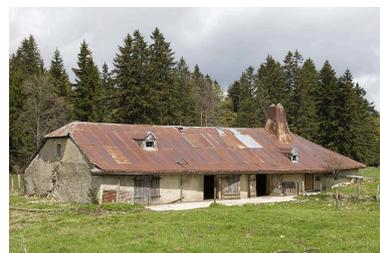
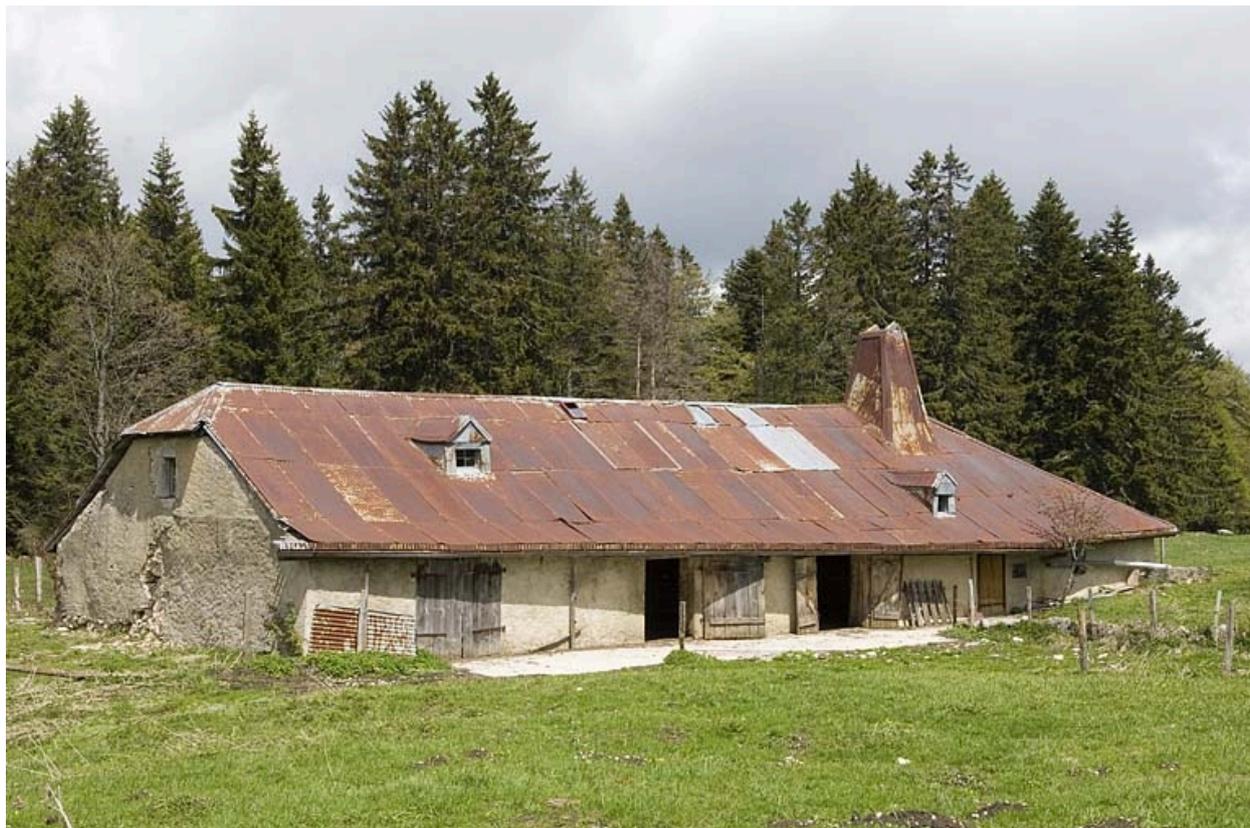
Vue générale de trois quart gauche.

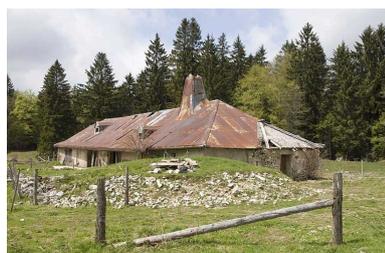
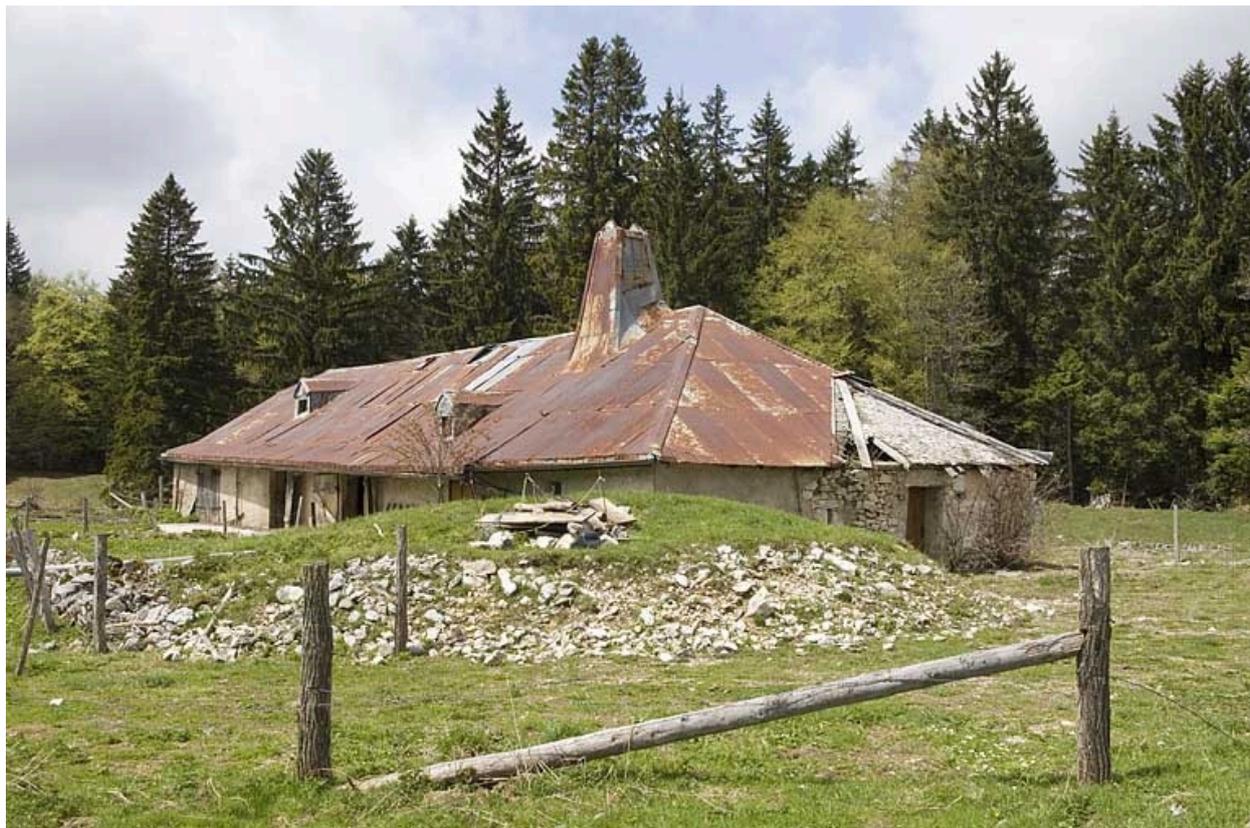
Vue générale de trois quart droit avec la citerne au premier plan.

déposés les rondots, récipients contenant le lait mis à refroidir. A l'extérieur, une citerne semi-enterrée recueille les eaux pluviales depuis la toiture par l'intermédiaire de gouttières. Une seconde citerne, éloignée du chalet, est couverte d'une charpente couverte de tôle ondulée. Une partie du système d'adduction d'eau en bois a été conservée. Ces deux citernes alimentent des abreuvoirs situés en contre-bas.

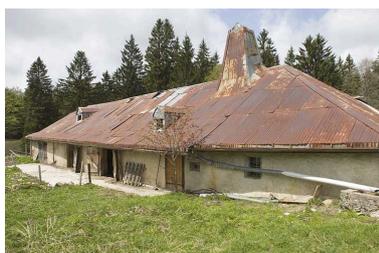
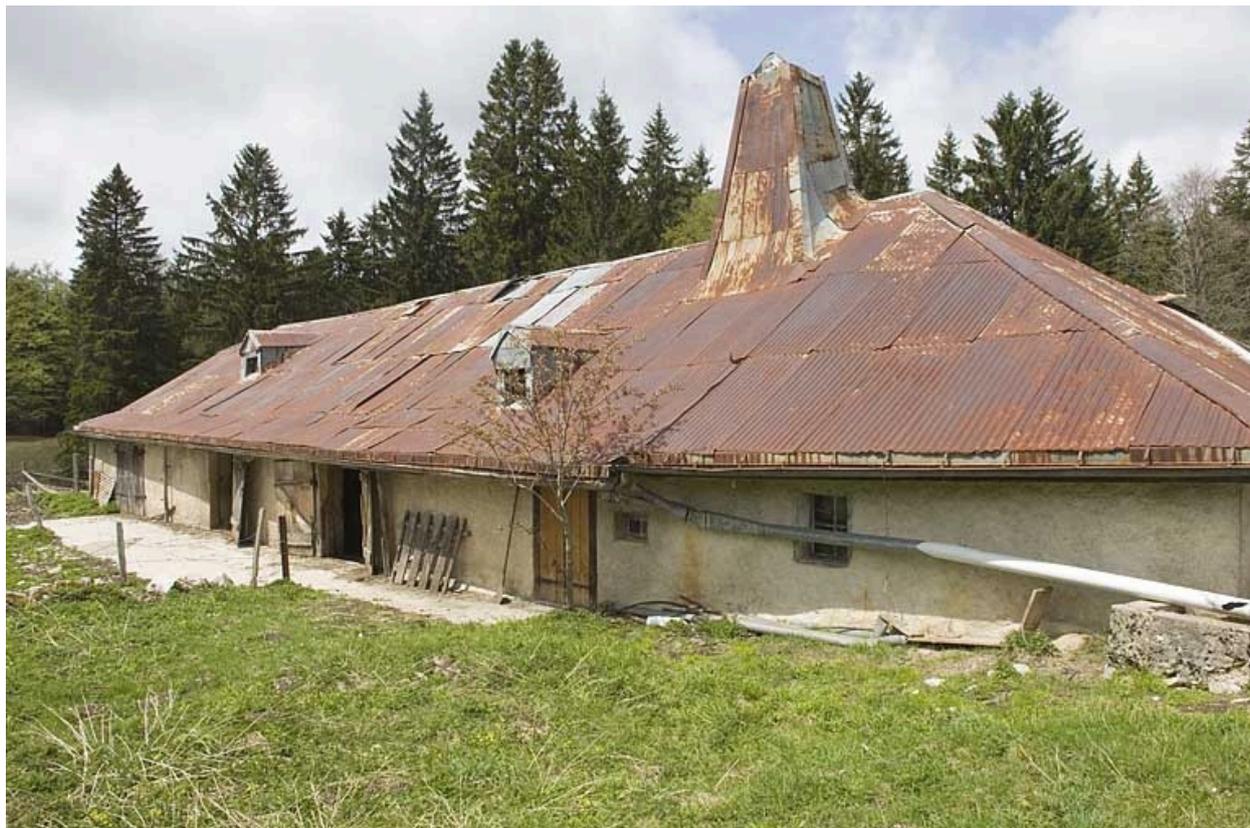
Façade antérieure.

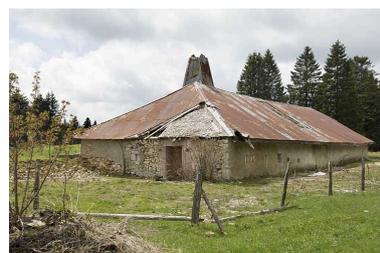
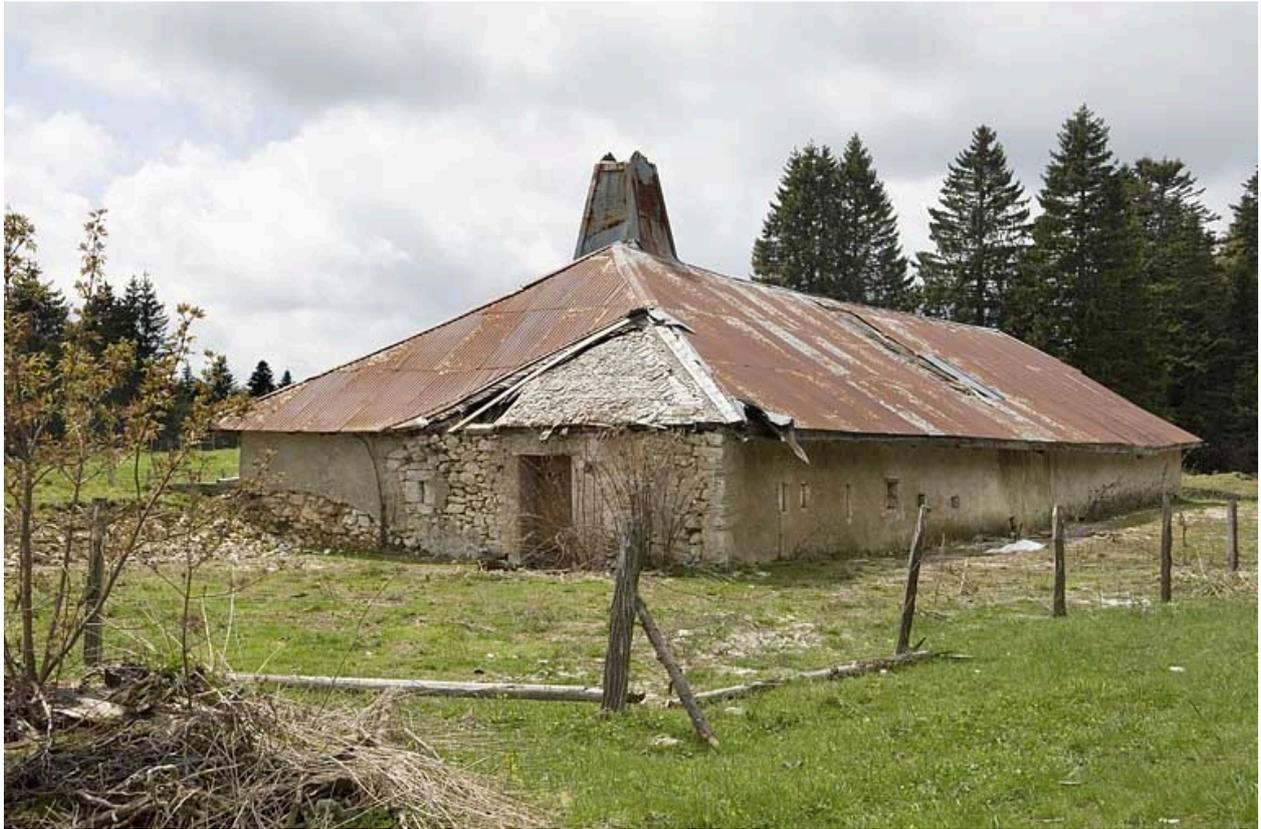
Façade latérale droite

et façade postérieure.

Façade latérale droite et façade postérieure.

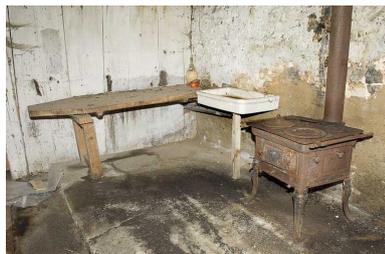
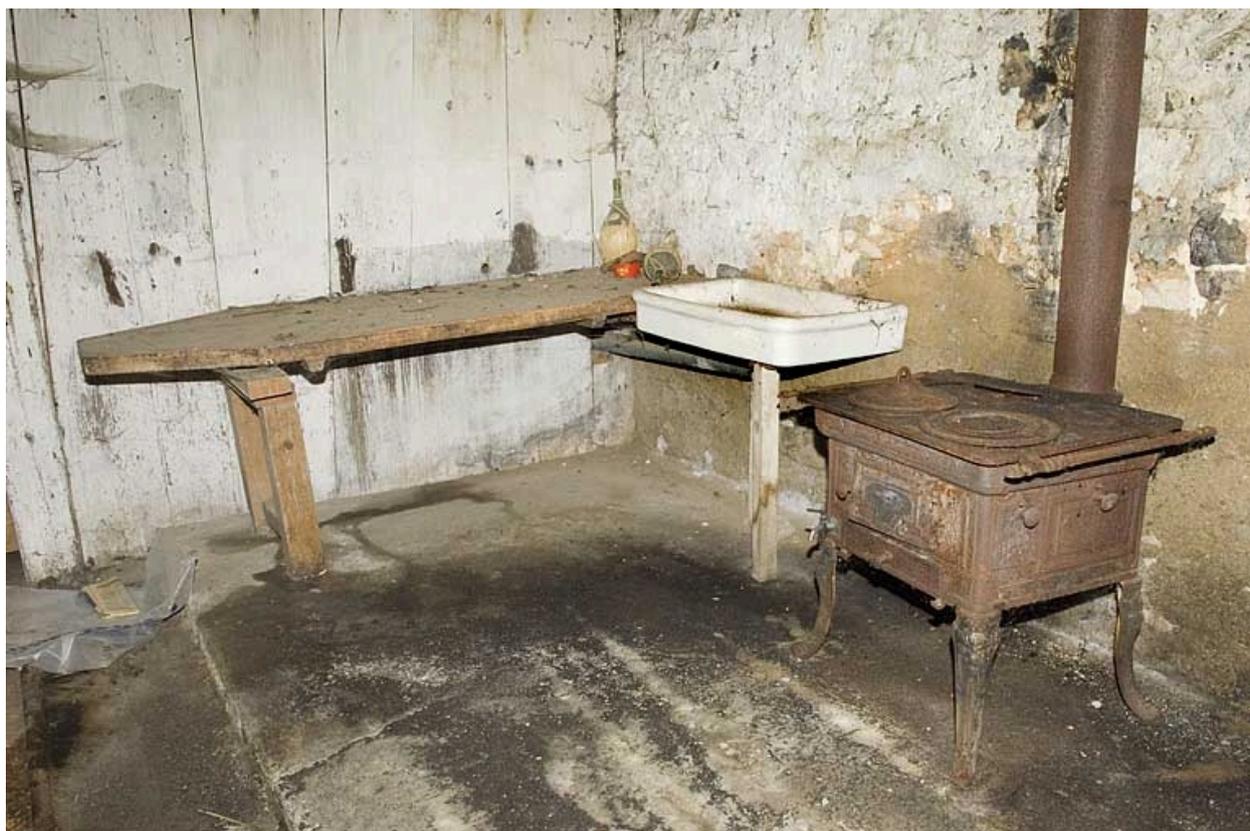
Intérieur, poêle en fonte.
Phot. Jérôme Mongreville
IVR43_20092500822NUC2A

Intérieur, poêle en fonte.

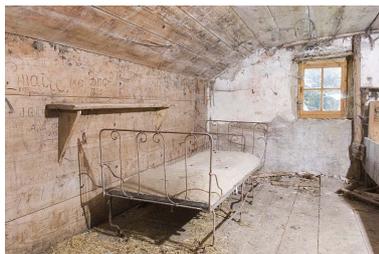
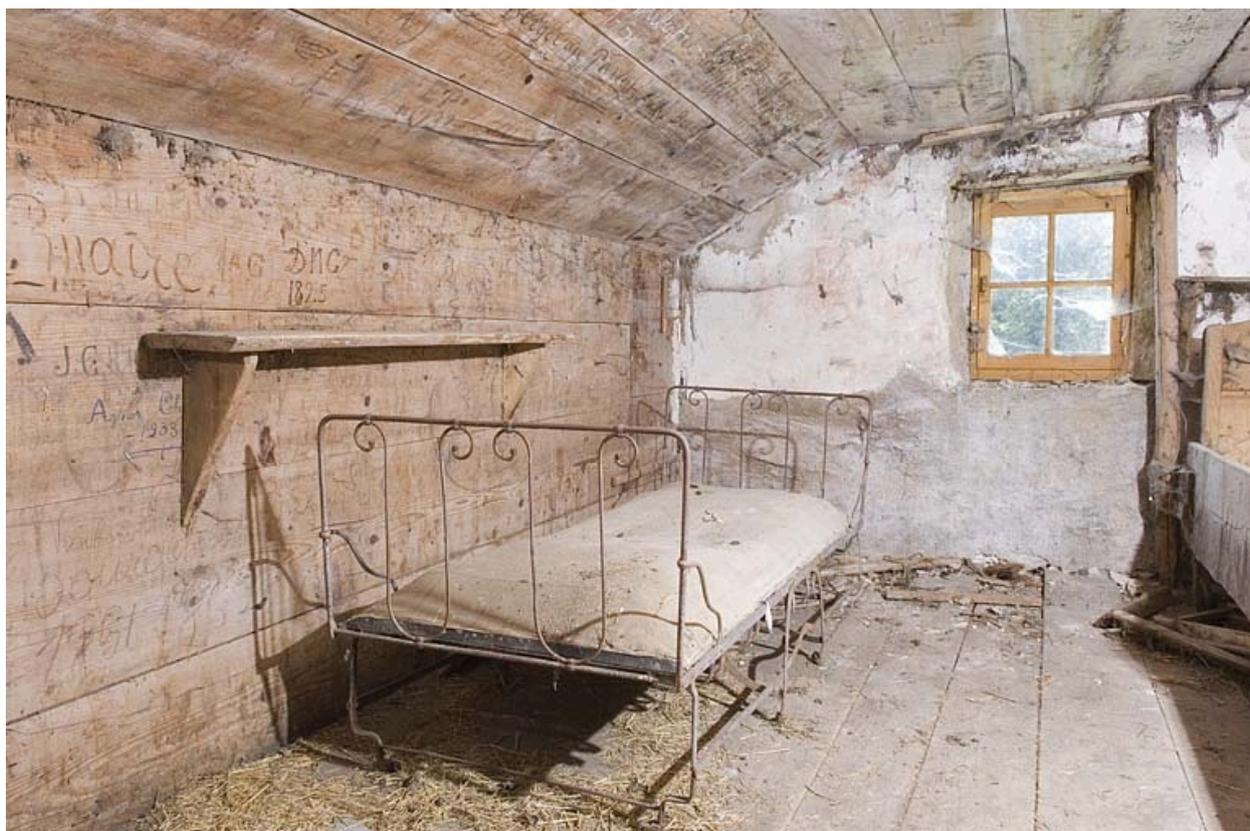
La chambre du berger.
Phot. Jérôme Mongreville
IVR43_20092500475NUC2A

La chambre du berger.

La ferme date au moins du début du 17^e siècle : le plus ancien chronogramme repéré inscrit sur les lambris de la chambre du berger est 1602. Cette chambre a ses parois entièrement recouvertes de multiples inscriptions, dates et signatures gravées ou marquées à la mine de plomb et à la sanguine : "Chabanel 1602", "PANG 1790", "DNG 1825", "P. Longevilles 1832, "1858 Alfred Gresset" gravé dans un coeur terminé par une croix, "31 juin 1856 Arthur Gresset Entre-les-Fourgs", "13 et 14 juin 1881 neige à la Bécasse Arthur Gresset", "Louis Lanquetin", "Hippolyte Parriaux", etc. Le bâtiment, désigné comme "chalet" sur le cadastre napoléonien de 1839, appartient alors aux héritiers de Louis Séraphin Maire, propriétaire à Marseille. Il est par la suite propriété de Ferréol Victor Gannard (1795-1856) et ses héritiers, et en 1900 de Charles Monnier, de Jougne. Une écurie flanquée sur la façade nord, visible sur les plans cadastraux de 1839 et de 2008, a récemment été détruite. Une citerne couverte, appelée localement "couvert", visible sur le plan de 1839, existe toujours (elle n'est pas représentée sur le cadastre de 2008). Aujourd'hui, le chalet n'est utilisé que pour abriter des génisses.

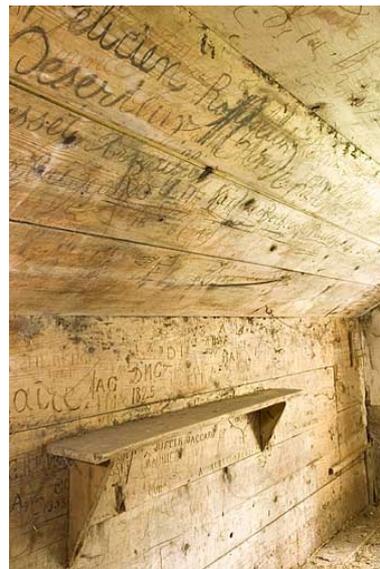
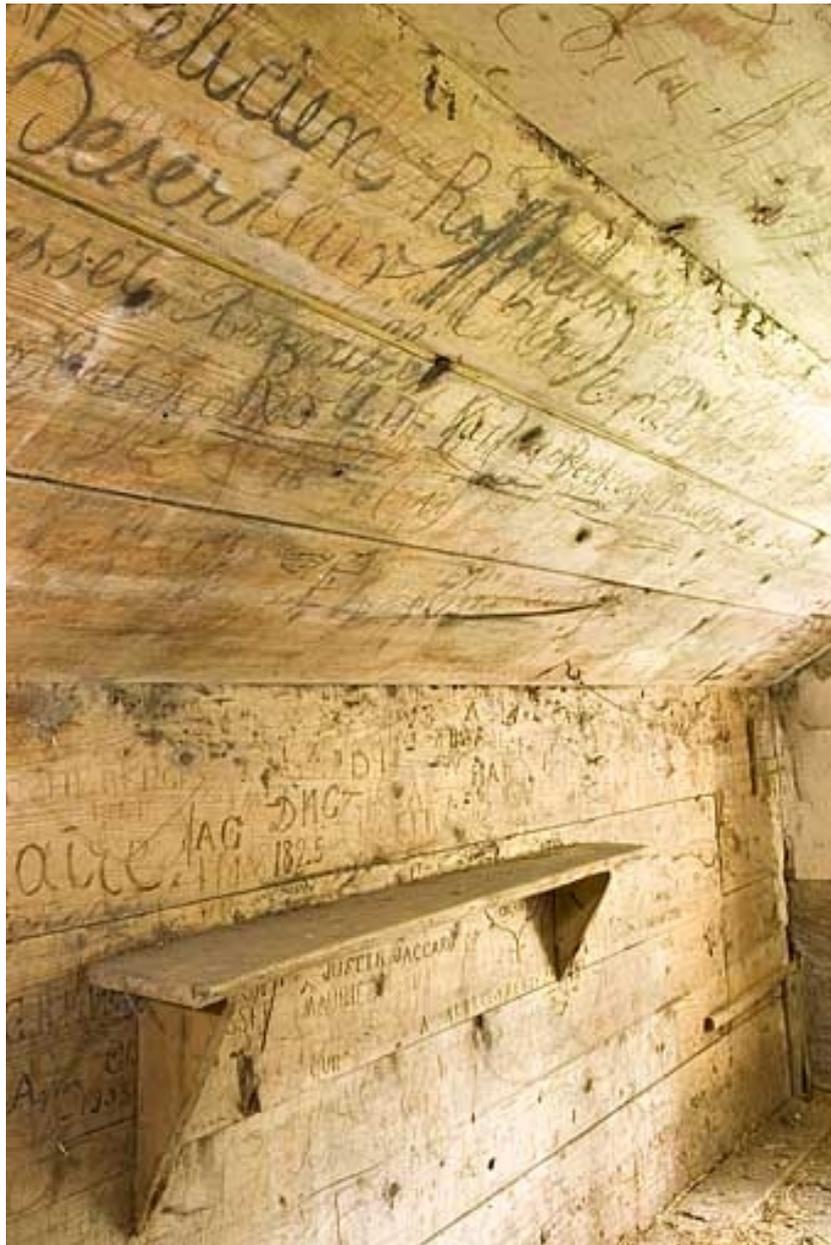
Intérieur, la chambre du
berger, détail des inscriptions.
Phot. Jérôme Mongreville
IVR43_20092500820NUC2A

Intérieur, la chambre du berger, détail des inscriptions.

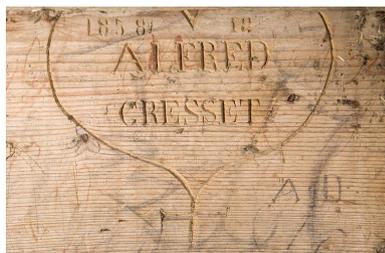
Intérieur, la chambre du
berger, détail : inscription
portant la date 1858.
Phot. Jérôme Mongreville
IVR43_20092500476NUC2A

Intérieur, la chambre du berger, détail : inscription portant la date 1858.

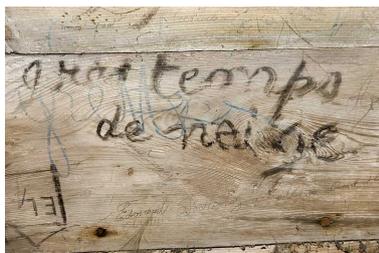
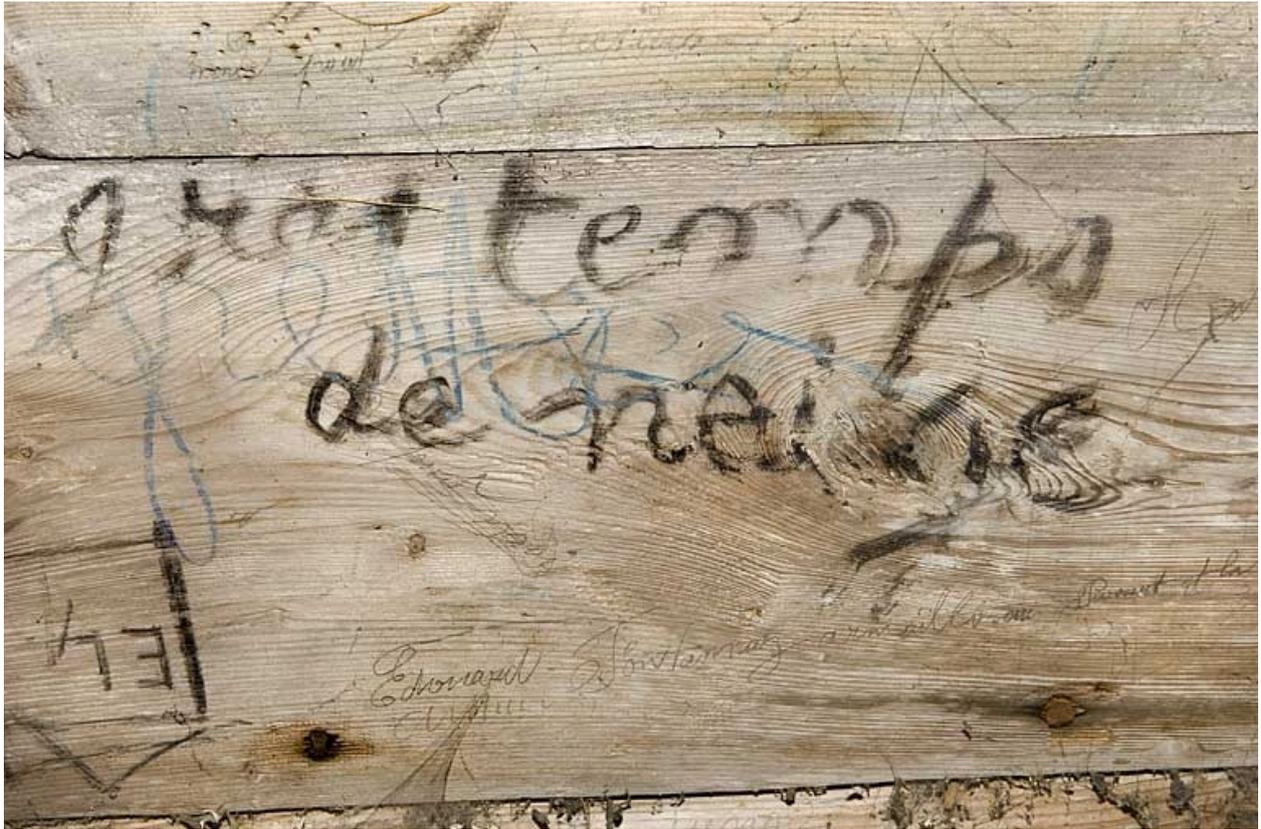
Intérieur, la chambre du
berger, détail : inscription.
Phot. Jérôme Mongreville
IVR43_20092500821NUC2A

Intérieur, la chambre du berger, détail : inscription.

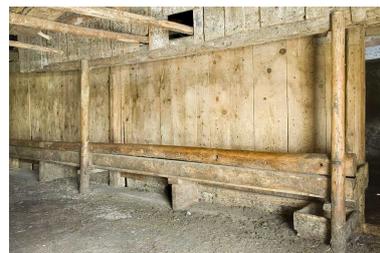
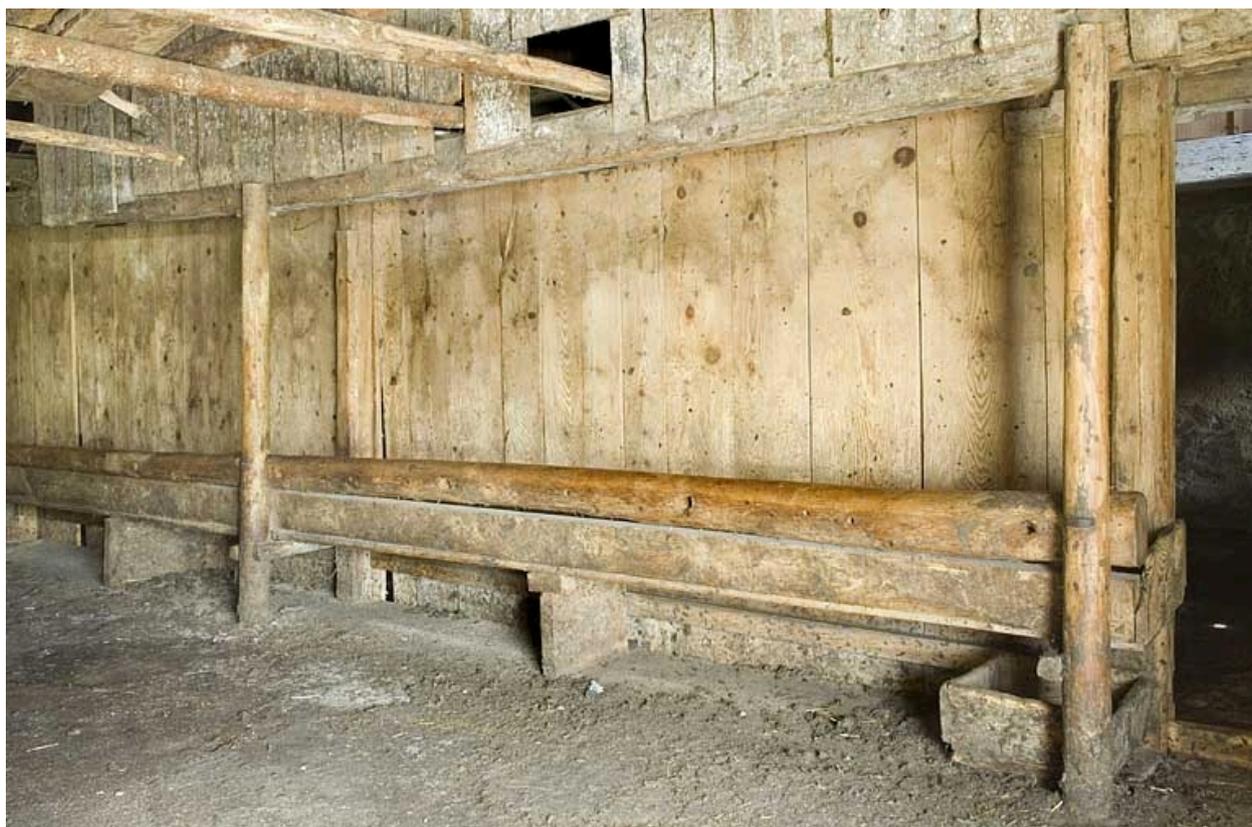
Intérieur, l'étable à vaches
ou "écurie", détail : les
mangeoirs ou "crèches".
Phot. Jérôme Mongreville
IVR43_20092500819NUC2A

Intérieur, l'étable à vaches ou "écurie", détail : les mangeoirs ou "crèches".

Le chalet est bâti en moellons calcaires enduits et protégé par un toit à longs pans, demi-croupe à l'ouest et croupe à l'est, à couverture de tôles ondulées fixées sur des "bardeaux" de bois. Les deux tiers de sa superficie sont réservés au bétail, avec trois étables à vaches (appelées localement "écuries") d'une capacité d'accueil de 40 têtes. Ces étables ont conservé leurs rangées de mangeoires et de râteliers en bois. Le tiers restant du bâtiment est réservé au logement et à la fabrication du fromage. Le logement est composé d'une cuisine et d'une chambre lambrissée au rez-de-chaussée, et d'une chambre pour le berger dans le comble au-dessus des étables. La cuisine conserve son sol en dalles calcaires, son imposante cheminée et sa planche à fromage. Elle est équipée d'un fourneau de la fin du 19^e siècle signé "AUDEMAR GUYON A DOLE JURA". La chambre du berger, appelée "le cercueil" en référence à son plan, a ses parois recouvertes d'inscriptions, dates et signatures. Elle est équipée de deux couchages, sorte de coffres en bois intégrés dans la cloison et dans lequel on installait une paillasse. Un lit en fer forgé du 19^e siècle s'y trouve également. L'accès à cette chambre se fait par une échelle de bois retirée pendant la nuit. La production de fromage nécessite deux pièces supplémentaires : la chambre à lait et la pièce de stockage, appelée "cave". La chambre à lait a conservé les tablettes sur lesquelles étaient

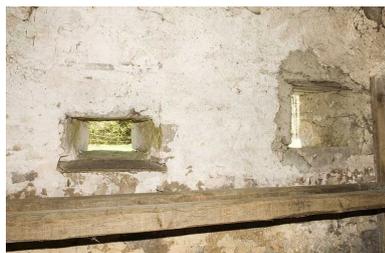
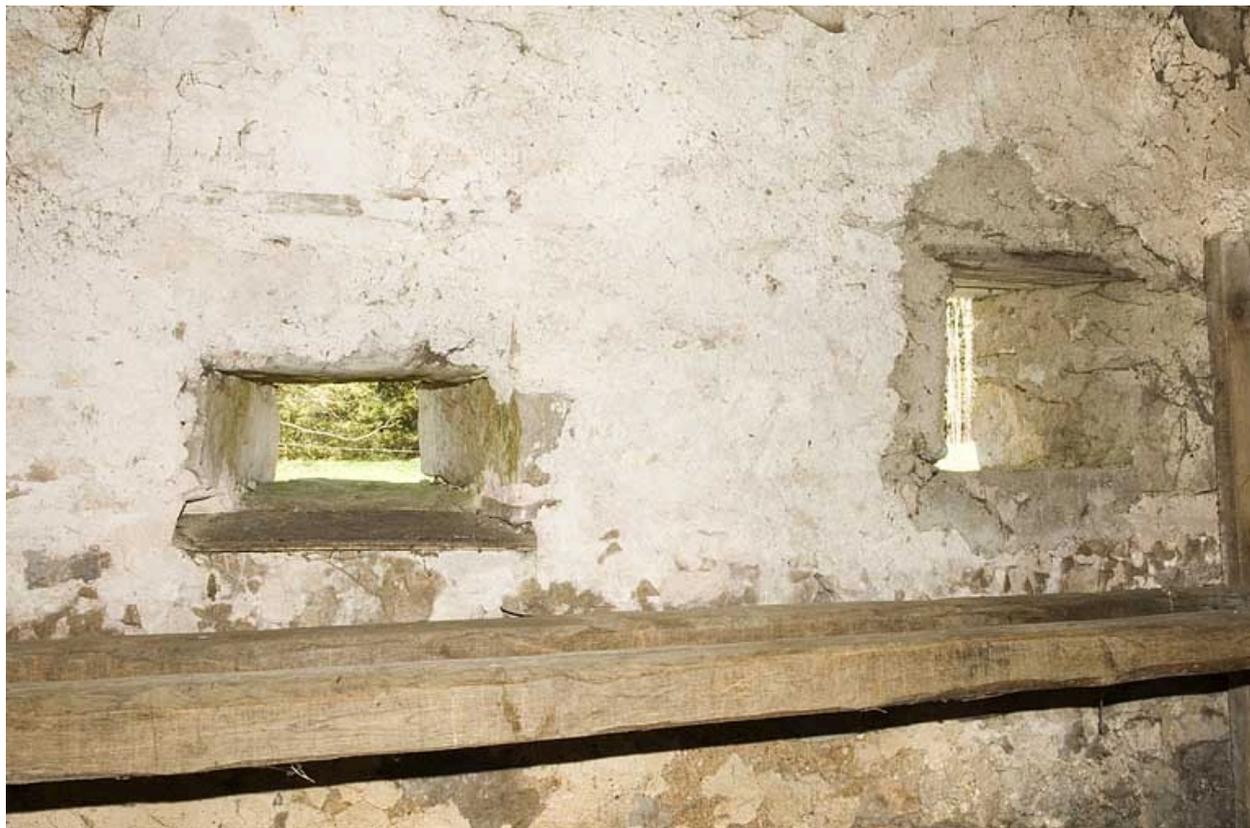
Intérieur, la chambre à lait ou
"laitier" et deux baies fromagères.
Phot. Jérôme Mongreville
IVR43_20092500823NUC2A

Intérieur, la chambre à lait ou "laitier" et deux baies fromagères.

Le chalet d'estive est une ferme utilisée l'été. Les troupeaux paissent dans les pâturages aux alentours et sont rentrés dans l'étable pour la traite et lors des pics de chaleur. Le lait recueilli est transformé en fromage et stocké sur place. Les baies fromagères sont de petites ouvertures en forme de meurtrières verticales et (ou) horizontales. Elles sont caractéristiques de la chambre à lait. En nombre souvent important, elles sont nécessaires à la ventilation de la chambre pour le refroidissement du lait, avant la transformation en fromage. La multitude d'inscriptions, dates et signatures, qui recouvre les parois de la chambre du berger sont des témoignages uniques, historiques, culturels et sociaux de la vie pastorale du Haut-Doubs entre le 17^e et le 19^e siècle.

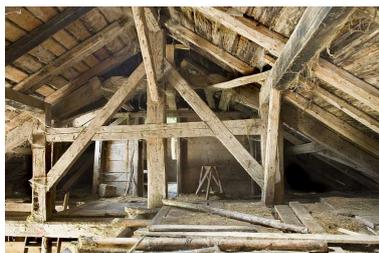
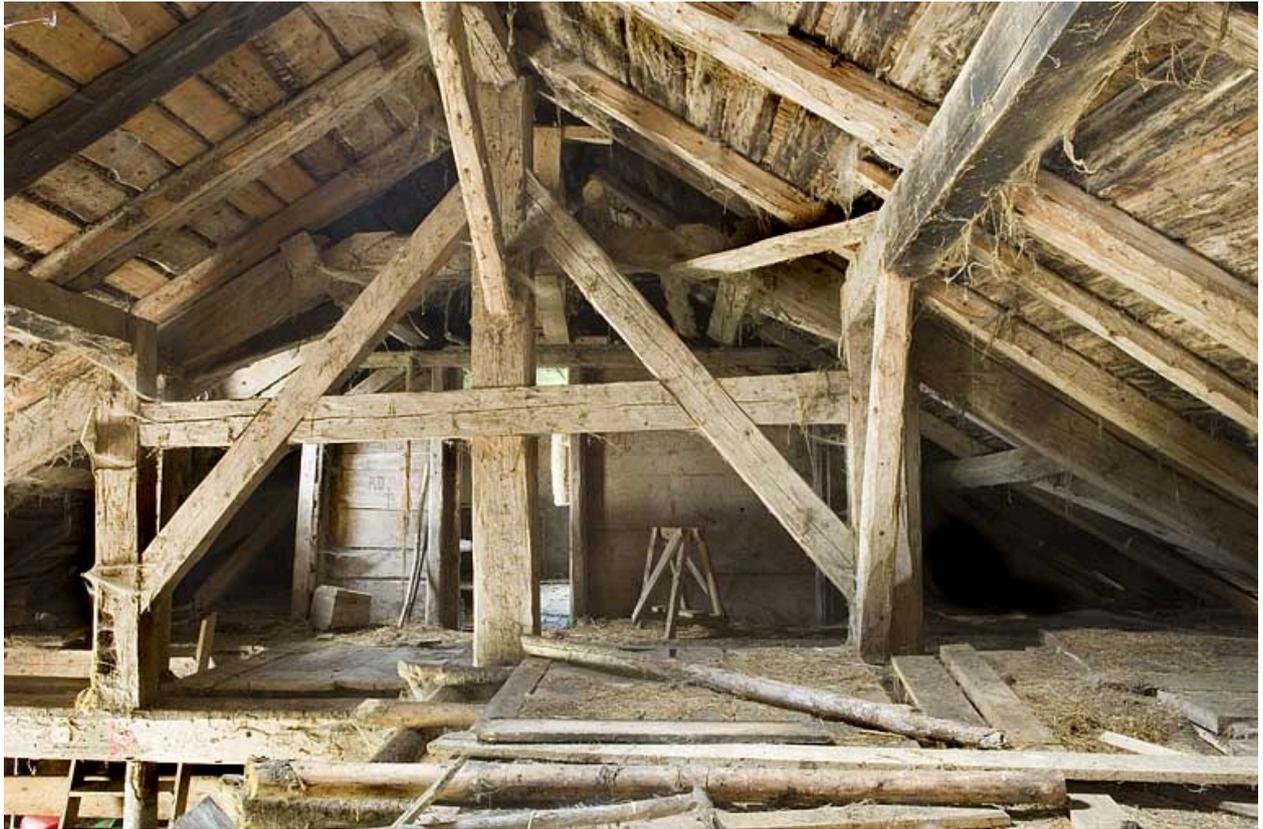
Vue générale de la charpente
et, au fond, la porte ouvrant
sur la chambre du berger.
Phot. Jérôme Mongreville
IVR43_20092500824NUC2A

Vue générale de la charpente et, au fond, la porte ouvrant sur la chambre du berger.

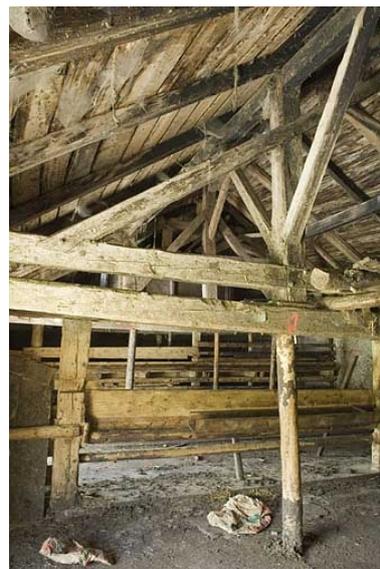
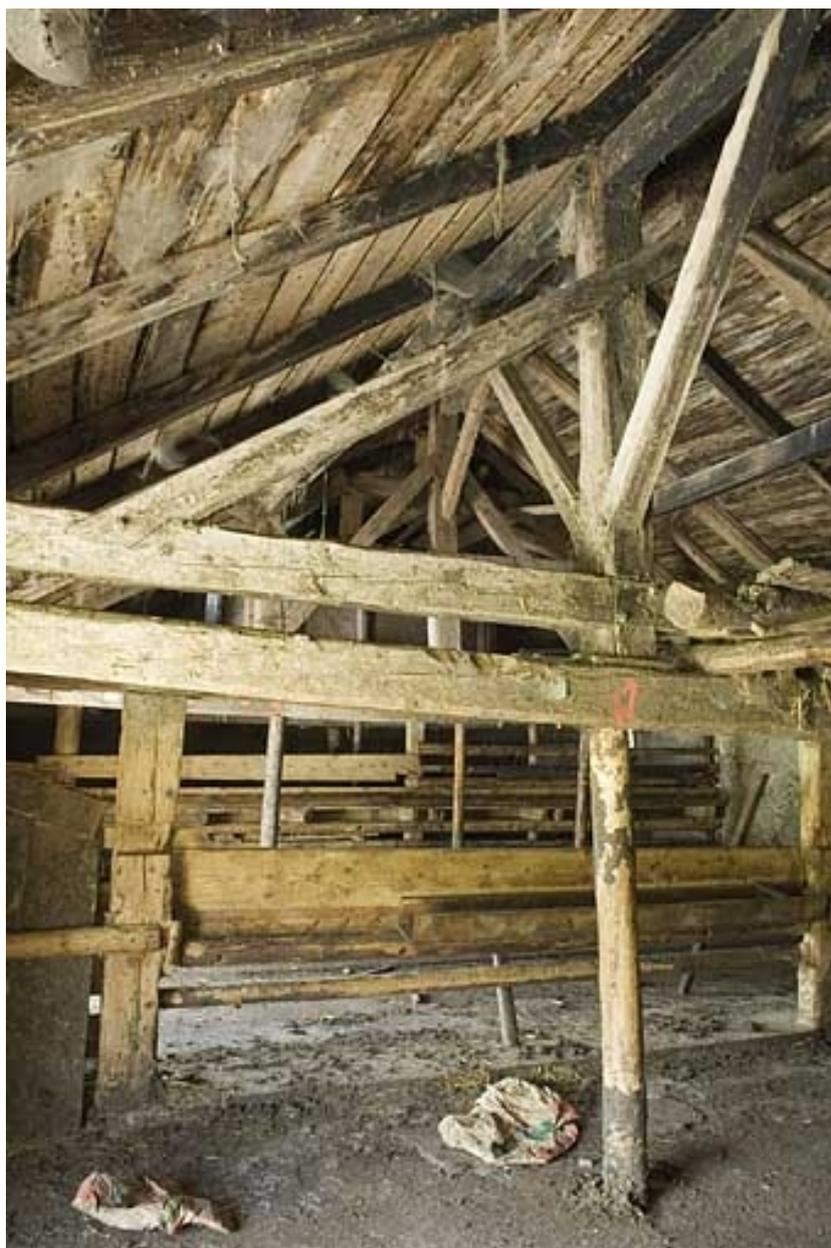
Détail de la charpente.
Phot. Jérôme Mongreville
IVR43_20092500825NUC2A

Détail de la charpente.
