Franche-Comté, Doubs
Besançon
îlot Saint-Maurice
135 Grande Rue

maison dite hôtel de Turgis

Numéro de dossier : IA25000434
Date de l'enquête initiale : 1996
Date(s) de rédaction : 2006
Cadre de l'étude : enquête thématique régionale demeures bisontines
Degré d'étude : étudié
Référence du dossier Monument Historique : PA00101543

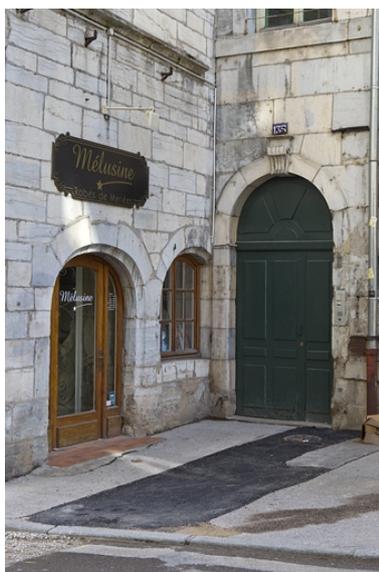
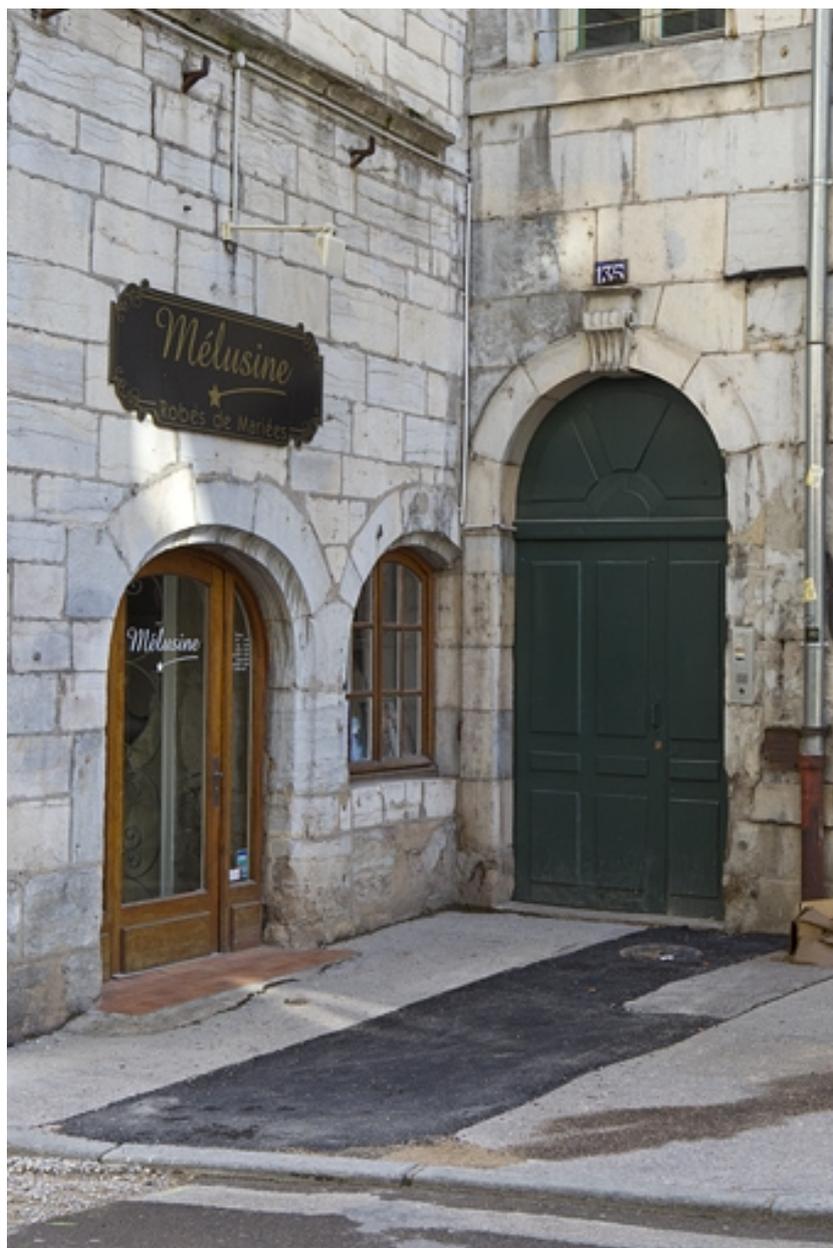
Logis principal, façade sur rue :
détail des baies du rez-de-
chaussée dans l'angle du bâtiment.
Phot. Yves Sancey
IVR43_20102500928NUC2A

Logis principal, façade sur rue : détail des baies du rez-de-chaussée dans l'angle du bâtiment.

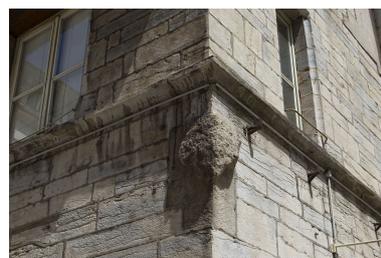
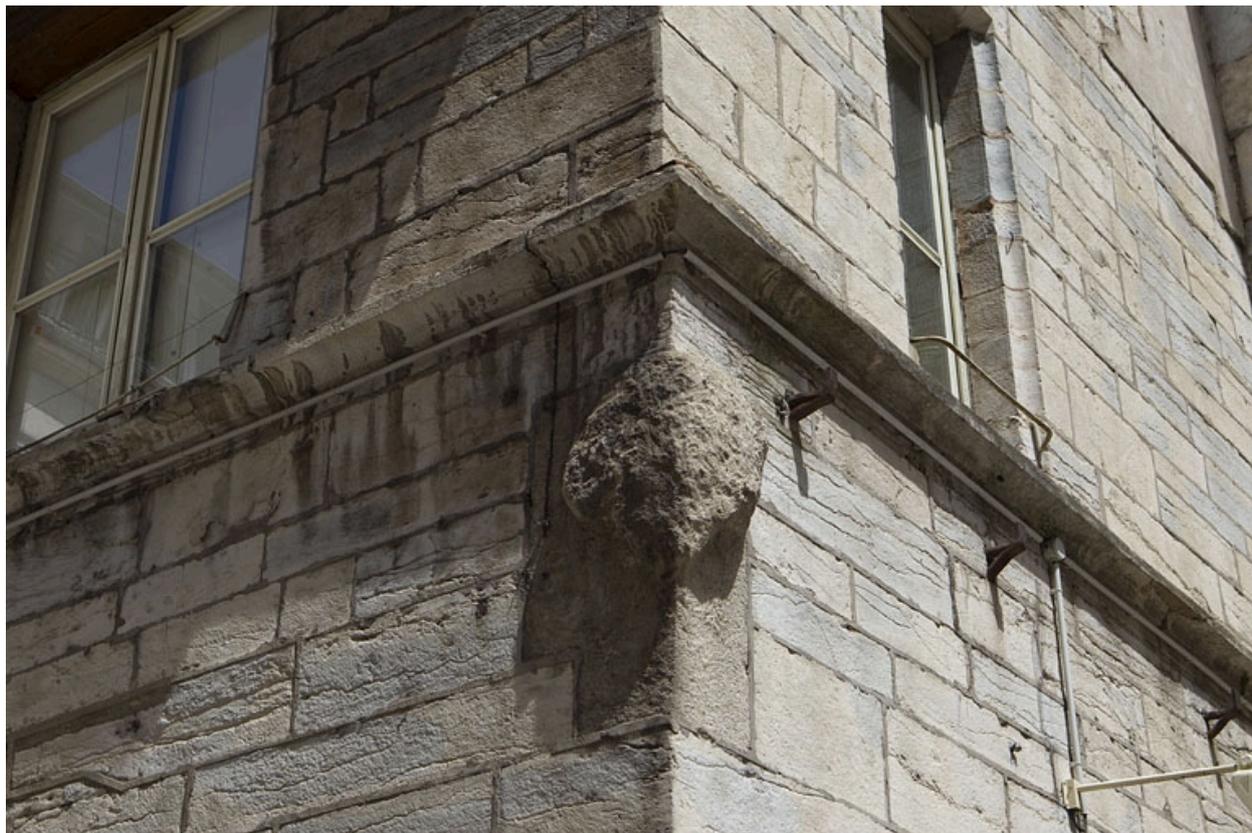
Logis principal, façade sur rue :
détail des armoiries bûchées.
Phot. Yves Sancey
IVR43_20102500930NUC2A

Logis principal, façade sur rue : détail des armoiries bûchées.

Des armoiries bûchées de la famille de Turgis d'azur à un chevron d'or accompagné de deux étoiles d'argent subsistent à l'angle de la façade sur rue.

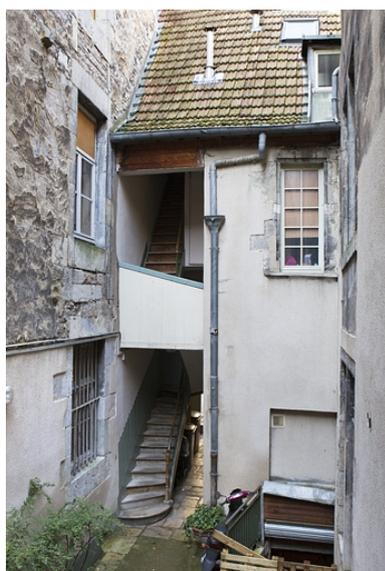
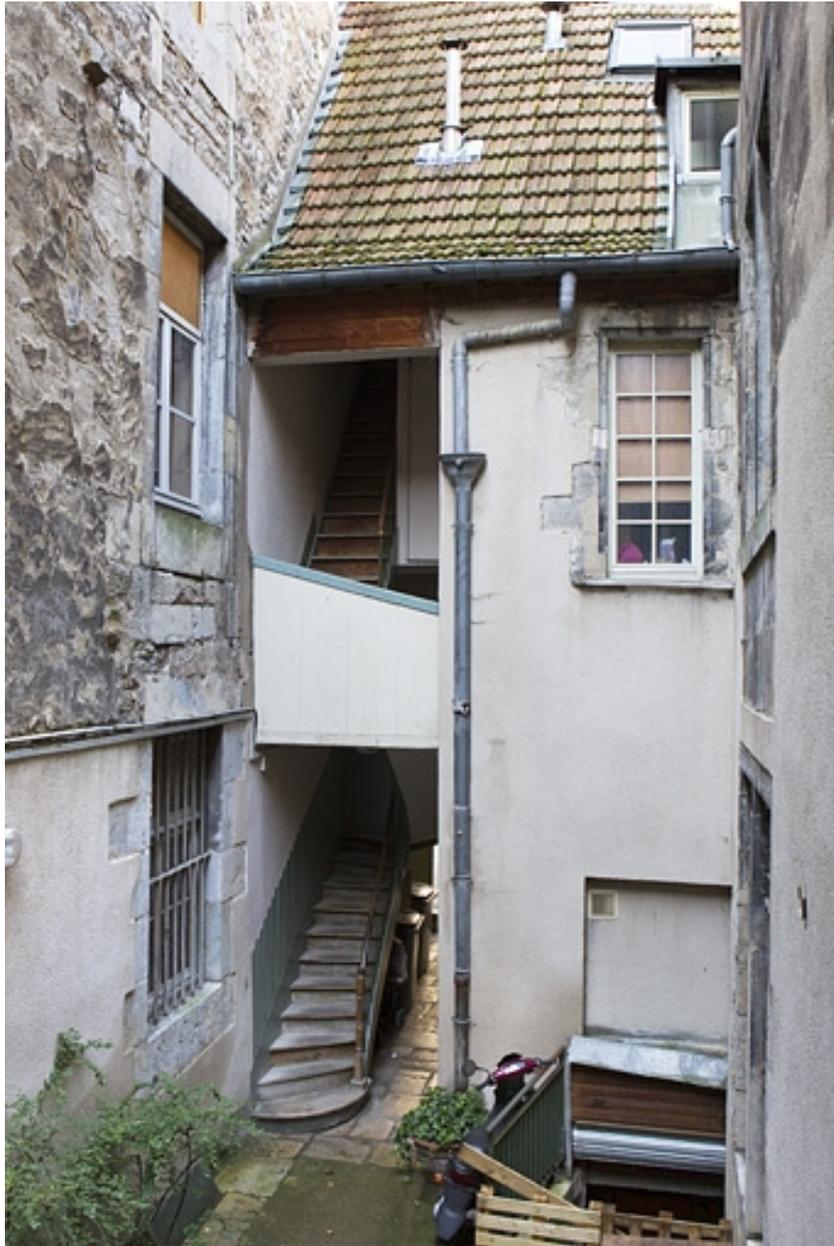
Logis principal : vue d'ensemble
de la façade sur cour.
Phot. Yves Sancey
IVR43_20102500924NUC2A

Logis principal : vue d'ensemble de la façade sur cour.

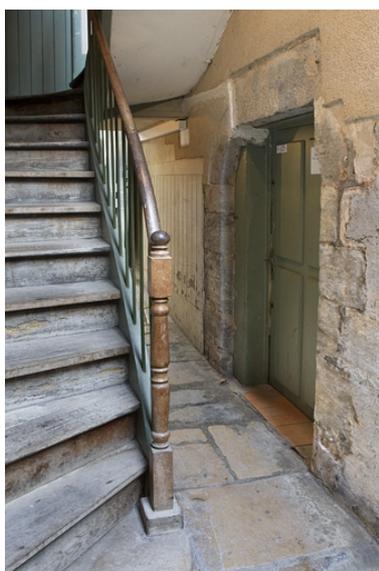
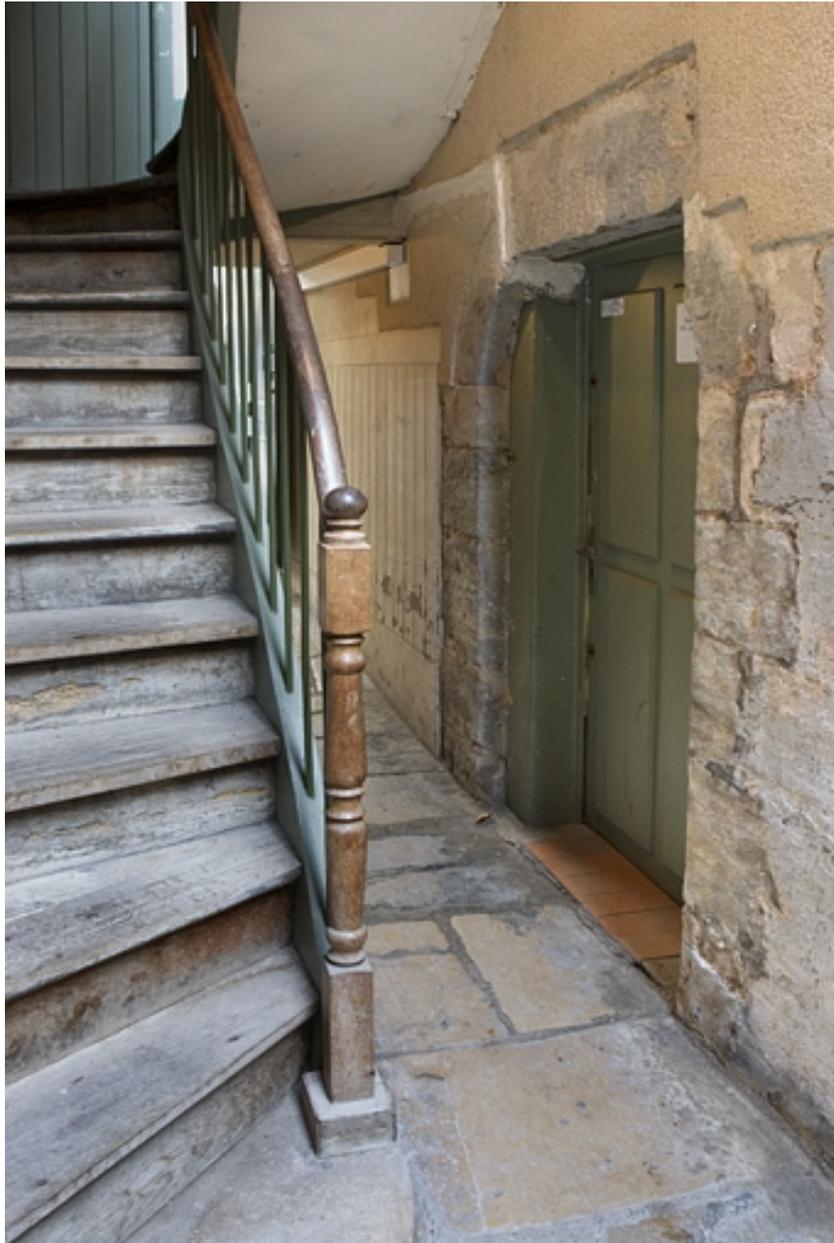
Logis principal : détail de l'escalier.
Phot. Yves Sancey
IVR43_20102500927NUC2A

Logis principal : détail de l'escalier.

L'édifice est constitué de deux corps de bâtiment parallèles séparés par une cour à laquelle on accède par un couloir. Le logis principal sur rue est bâti sur un sous-sol voûté d'arêtes et en berceau. Le rez-de-chaussée est également voûté en berceau. L'escalier à cage ouverte ne distribue que le logis sur rue, le logis secondaire étant doté d'un escalier extérieur droit.

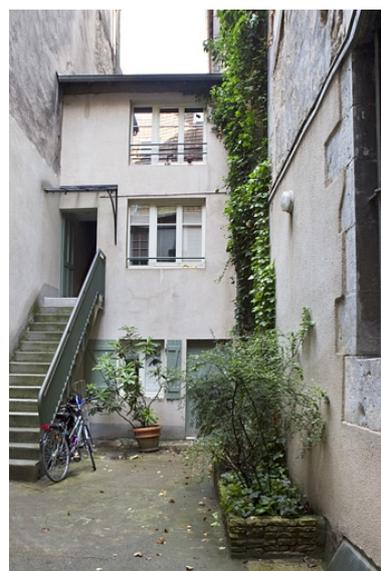
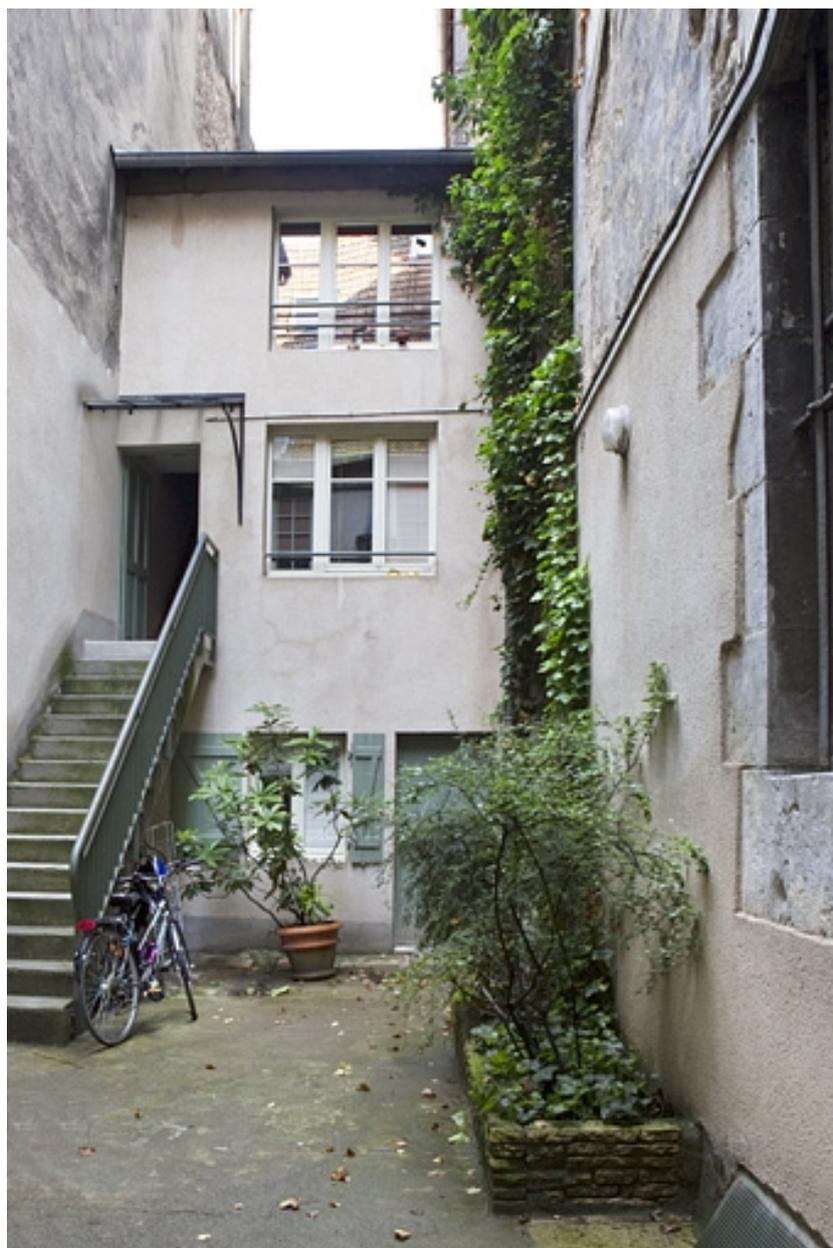
Vue d'ensemble du logis secondaire.
Phot. Yves Sancey
IVR43_20102500925NUC2A

Vue d'ensemble du logis secondaire.

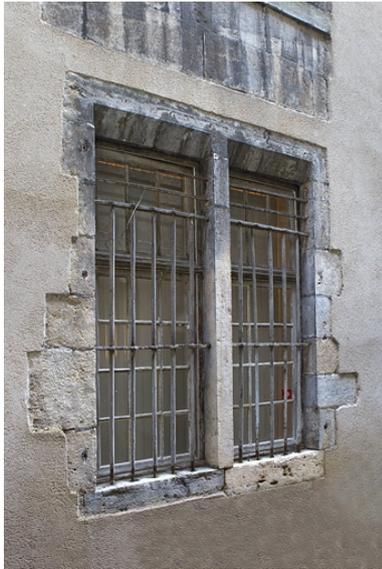
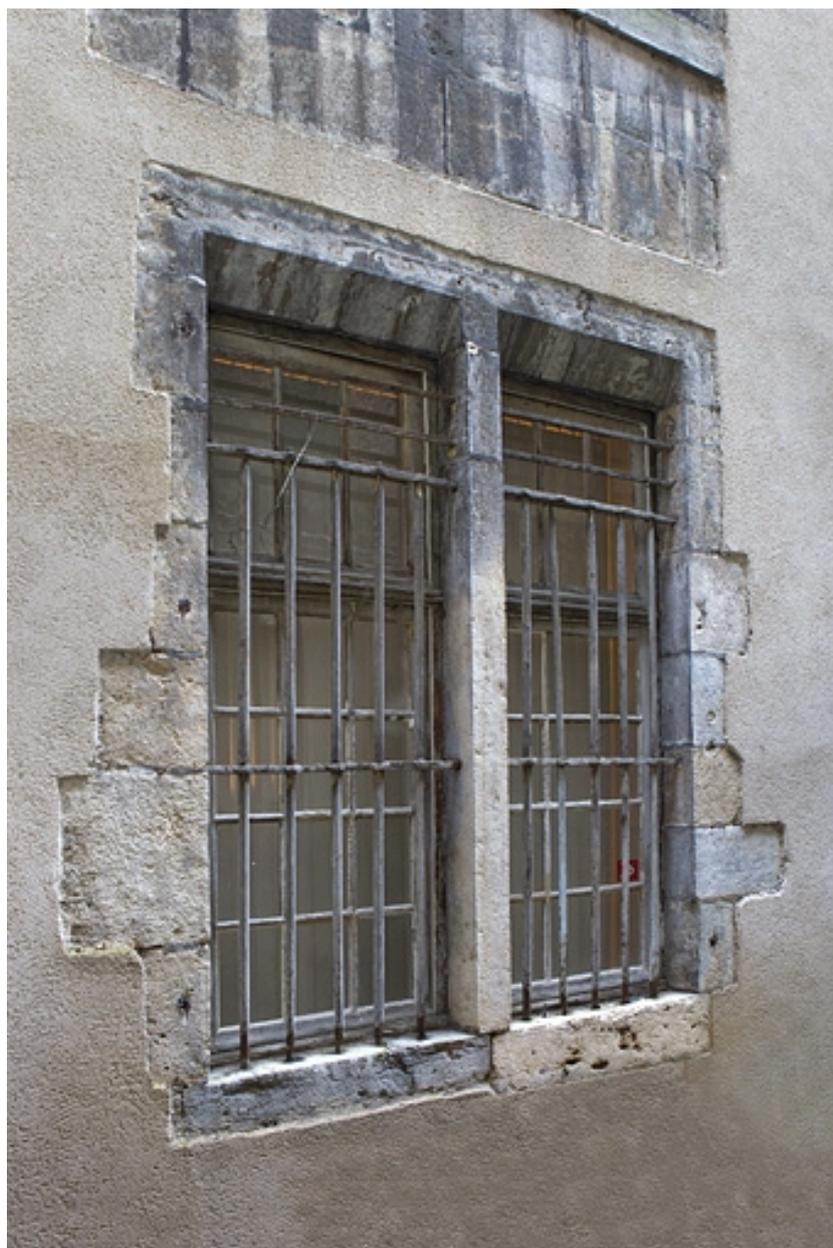
Logis principal : détail d'une baie.
Phot. Yves Sancey
IVR43_20102500926NUC2A

Logis principal : détail d'une baie.

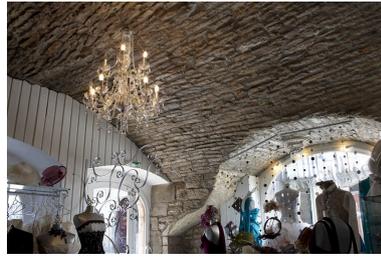
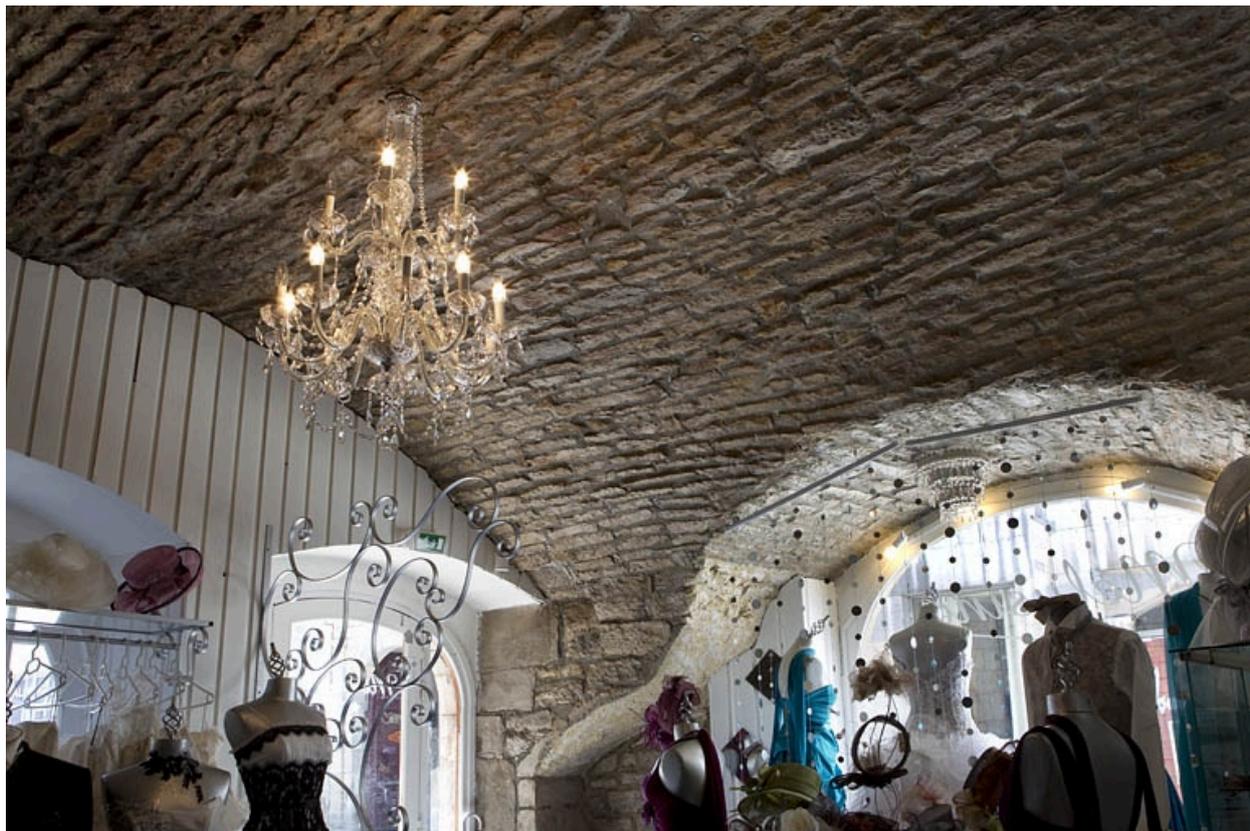
Logis principal, intérieur : détail
de la voûte de la boutique.
Phot. Yves Sancey
IVR43_20102500929NUC2A

Logis principal, intérieur : détail de la voûte de la boutique.

Par ses petites dimensions, l'édifice, malgré son appellation, se rattache plus, au niveau de la typologie, au groupe des maisons à couloir et escalier à cage ouverte qu'à celui des hôtels. Le rez-de-chaussée voûté en berceau en petit appareil présente une disposition rarement rencontrée au centre ville.
