Bourgogne, Nièvre
Saint-Honoré-les-Bains
24 avenue de Rémilly

dépendance dite maison de jardinier de la Villa Pons

Numéro de dossier : IA58001250
Date de l'enquête initiale : 2019
Date(s) de rédaction : 2019
Cadre de l'étude : enquête thématique régionale thermalisme en Bourgogne-Franche-Comté (1e)
Degré d'étude : étudié

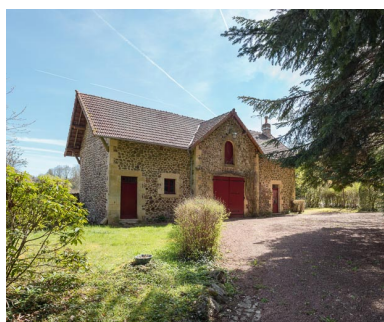
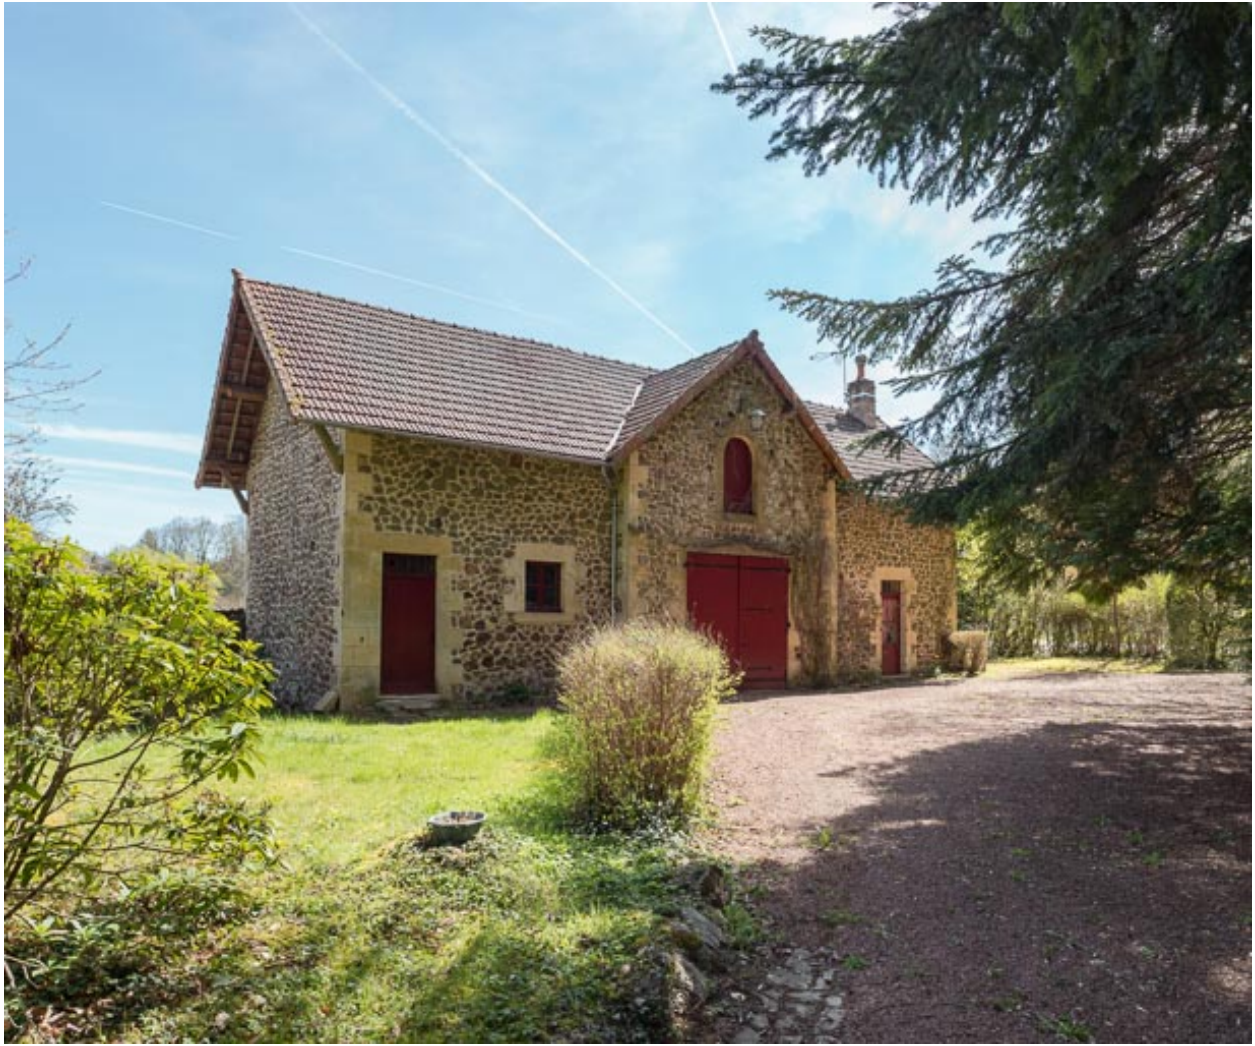
Façade principale donnant sur la villa.
Phot. Pierre-Marie Barbe-Richaud
IVR26_20195800035NUC4AQ

Façade principale donnant sur la villa.

La dépendance, bâtie à proximité de la route menant à Rémilly, est une "maison de jardinier" d'après les matrices cadastrales. De plan rectangulaire, elle est composée d'un rez-de-chaussée avec cave et grenier. Le centre de la façade est marqué par un avant-corps à mur-pignon. L'édifice est couvert d'un toit à longs pans à pignons couverts en tuile mécanique. Les murs sont construits en moellon de granite. Les chaînes d'angles et encadrements de baies sont en pierre de taille calcaire. Le soin accordé à l'élévation s'explique par l'emplacement du bâtiment, visible depuis la demeure. La partie gauche de l'édifice conserve encore des stalles d'écurie. La partie centrale est aujourd'hui un garage pour véhicules. La partie droite est enfin occupée par un logement qui s'étend jusqu'au comble aménagé accessible par un escalier droit dans-œuvre. Dans la cave, le plancher métallique à entrevous en berceau segmentaire est visible.
