Franche-Comté, Doubs  
Bonnétage  
le Village Bas  
1 rue de la Fontaine

## ferme et atelier de fournitures pour l'horlogerie d'Auguste Cuenin

Numéro de dossier : IA25001907  
Date de l'enquête initiale : 2018  
Date(s) de rédaction : 2018  
Cadre de l'étude : patrimoine industriel patrimoine industriel du Doubs  
Degré d'étude : étudié

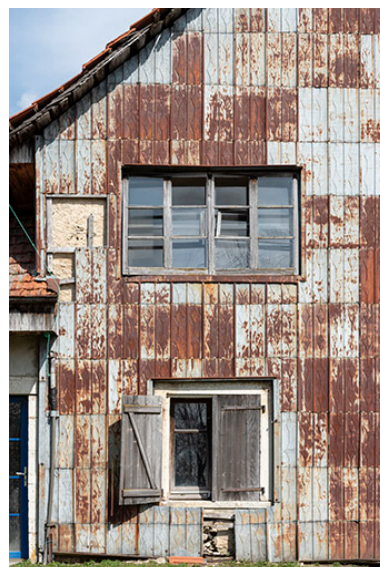
Façade ouest : essentage  
de tôle et fenêtre d'atelier.  
Phot. Sonia Dourlot  
IVR43\_20192500327NUC4A

Façade ouest : essentage de tôle et fenêtre d'atelier.

Le bâtiment est formé de deux corps : celui au nord à usage de ferme et, perpendiculaire à lui au sud, le deuxième à usage d'habitation. Il a des murs en moellons calcaires enduits, avec essentage sur deux murs pignons : essentage partiel de planches sur celui au nord et essentage de tôle sur celui à l'ouest (corps sud). Le premier corps de bâtiment a un étage en surcroît, abritant autrefois la grange et directement accessible depuis la rue par une rampe (pont de grange). Le deuxième comporte sous-sol, étage carré (avec une fenêtre d'atelier dans l'angle nord-ouest et deux sur le pignon est) et comble à surcroît. Les toits sont à longs pans, pignons couverts et tuiles mécaniques.

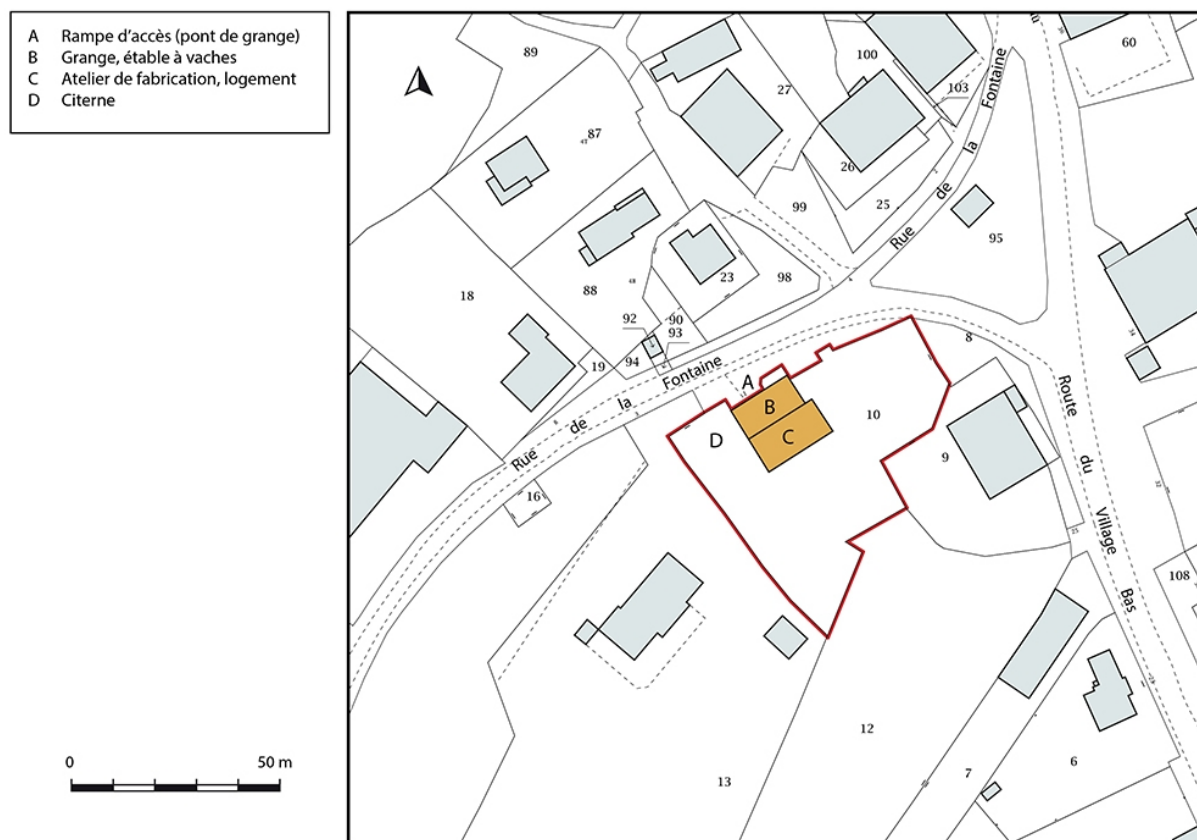
Plan-masse et de situation. Extrait du plan cadastral, 2018, section AB.  
Dess. Bertrand Turina  
IVR43\_20202500280NUDA

Plan-masse et de situation. Extrait du plan cadastral, 2018, section AB.

Technique de relevé : reprise de fond ; Échelle : 1/1 000
