Bourgogne-Franche-Comté, Jura  
Hauts de Bienne  
4, 6 rue Ernest Merlin, 5 rue des Promenades

## maison

Numéro de dossier : IA39000737  
Date de l'enquête initiale : 2000  
Date(s) de rédaction : 2009  
Cadre de l'étude : inventaire topographique  
Degré d'étude : étudié

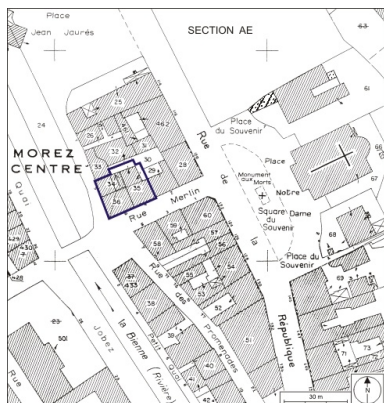
Plan-masse et de situation.  
Extrait du plan cadastral, 1980,  
section AI, échelle 1:1000.  
Dess. André Céréza  
IVR43\_20093900278NUDA

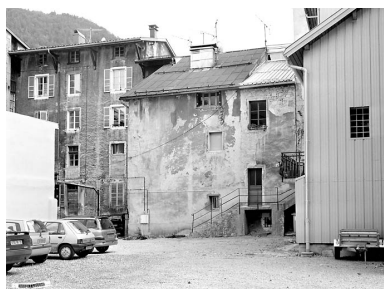
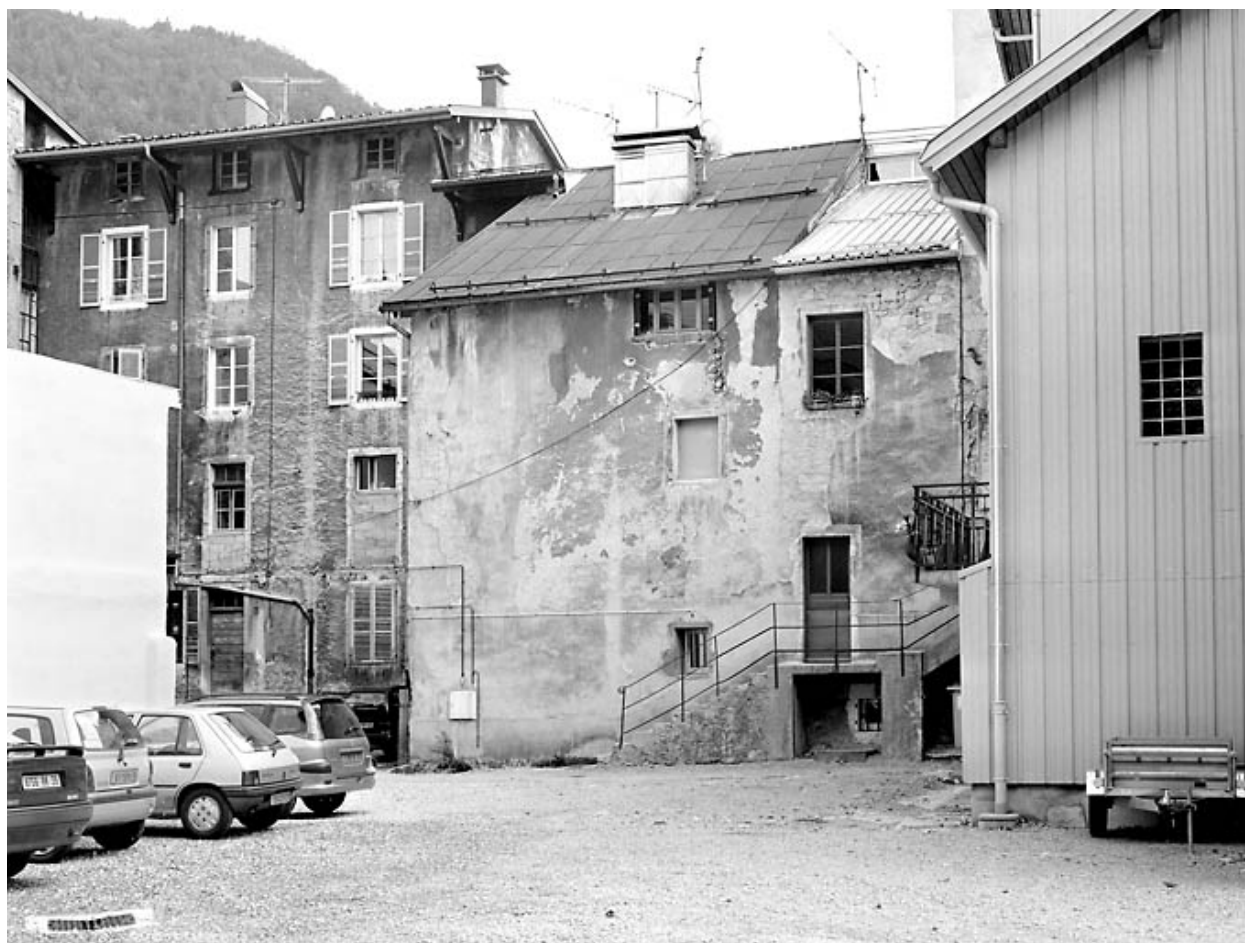
Façade postérieure du corps  
de bâtiment de la rue Merlin.  
Phot. Yves Sancey  
IVR43\_20033900699X

Façade postérieure du corps de bâtiment de la rue Merlin.

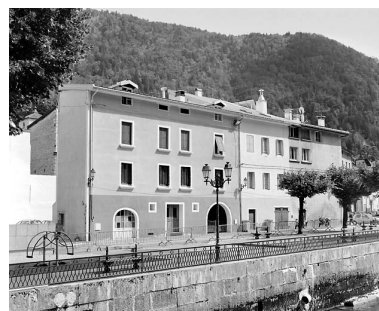
Vue d'ensemble sur la  
rue des Promenades.  
Phot. Yves Sancey  
IVR43\_20033900706X

Le bâtiment a des murs en moellons calcaires enduits et s'élève sur deux étages carrés et un comble à surcroît (formant étage en surcroît dans l'angle sud). Il est distribué par un couloir central, voûté d'arêtes comme une partie du rez-de-chaussée, sur lequel ouvre la porte avec linteau en accolade daté. Ce couloir conduit à un escalier tournant à retours, en maçonnerie au rez-de-chaussée puis en bois au-dessus, dont la première volée communique avec un escalier extérieur droit situé dans la cour. Les élévations sont à travées avec des baies rectangulaires, à linteau délardé en arc segmentaire pour celles éclairant le comble de la façade principale (sur la rue Merlin). Le toit à couverture métallique présente une croupe à l'ouest et un pignon couvert à l'est.

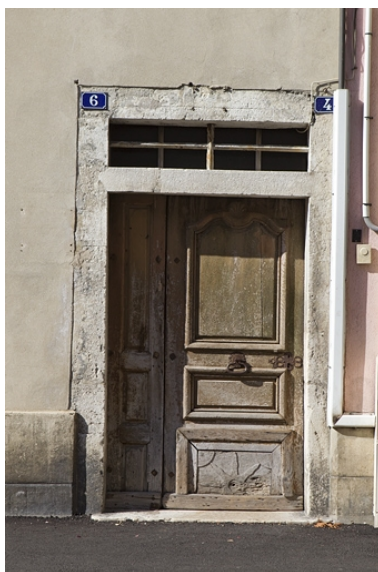
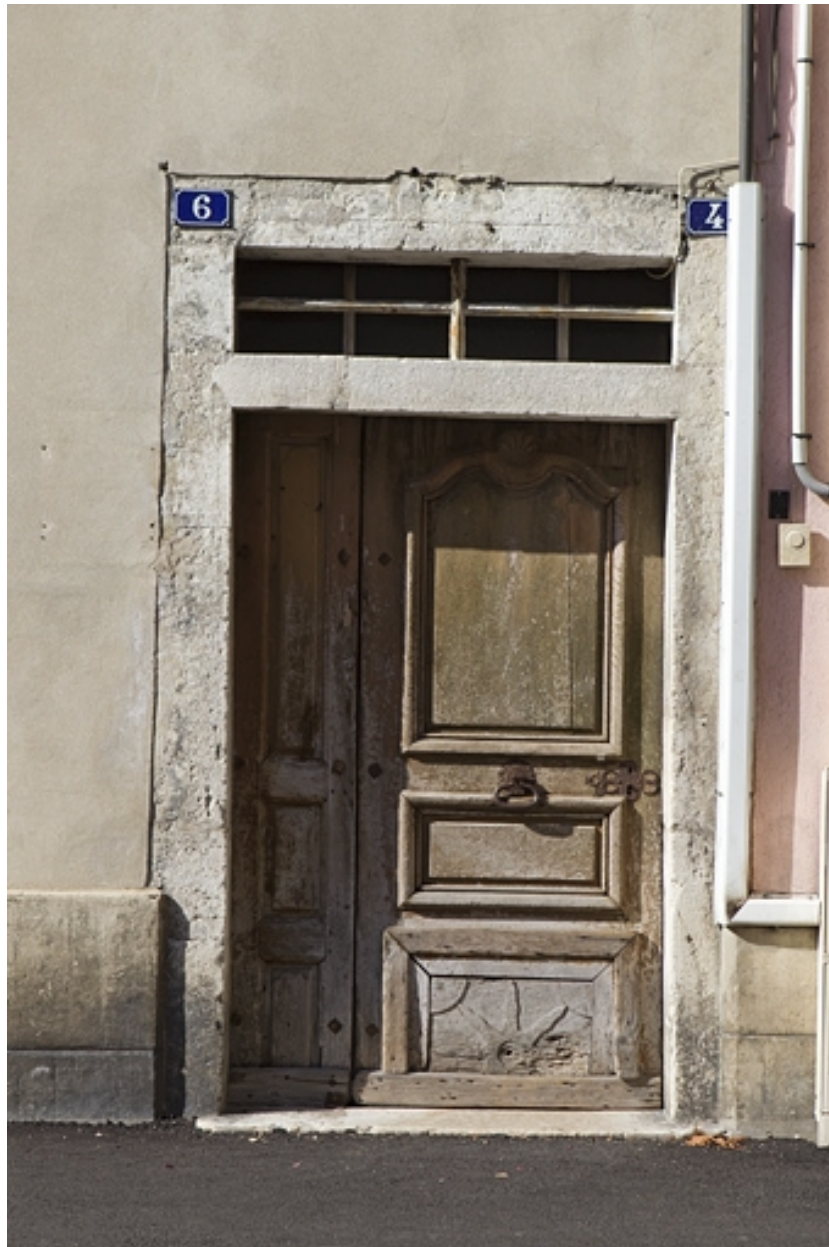
Porte principale sur la rue Merlin.  
Phot. Yves Sancey  
IVR43\_20103900594NUC2A

Porte principale sur la rue Merlin.

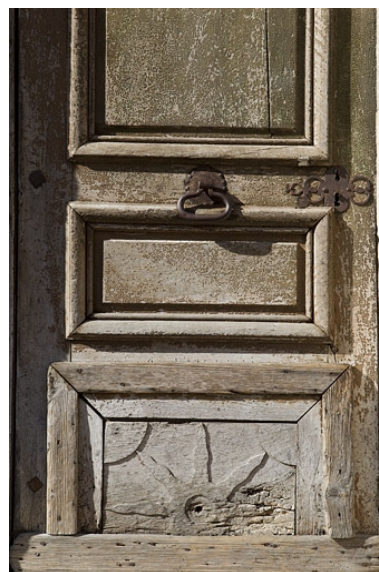
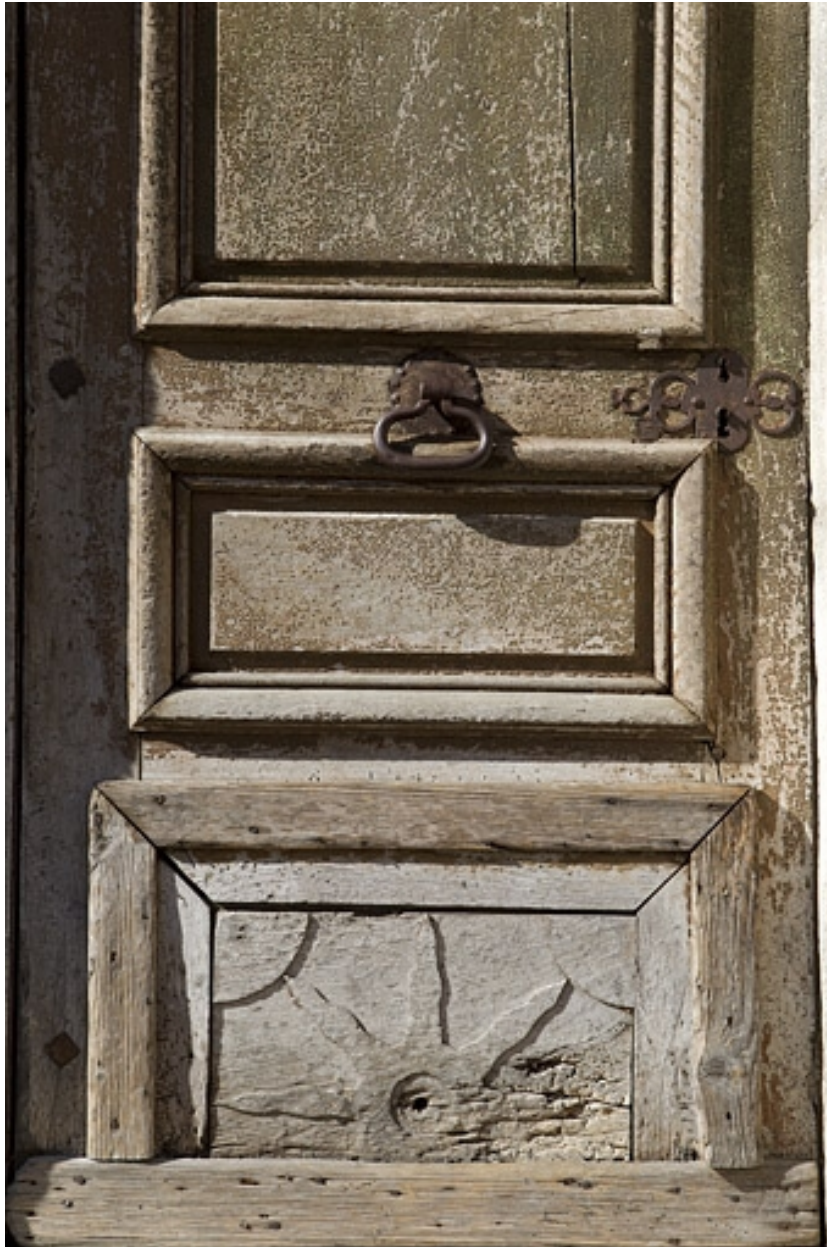
Porte principale sur la rue  
Merlin : détail du vantail.  
Phot. Yves Sancey  
IVR43\_20103900585NUC2A

Porte principale sur la rue Merlin : détail du vantaux.

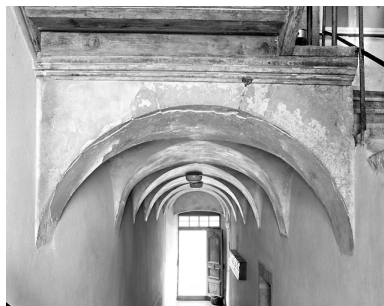
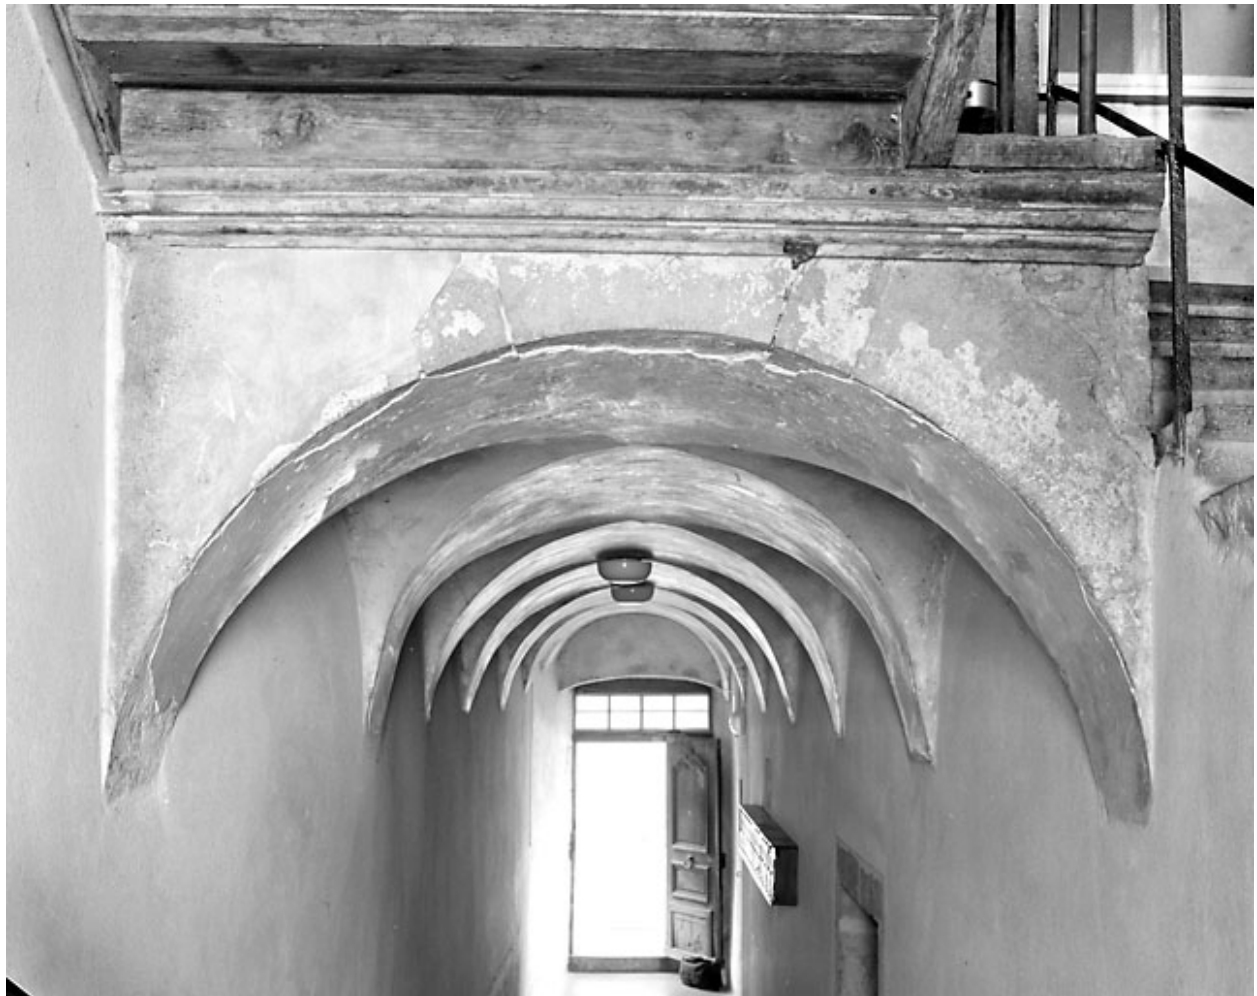
Voûte d'arêtes du couloir.  
Phot. Yves Sancey  
IVR43\_20033900700X

Voûte d'arêtes du couloir.

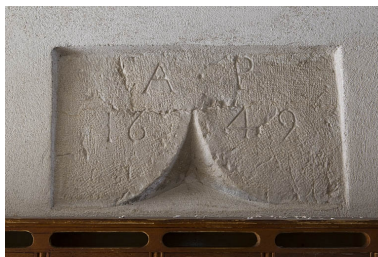
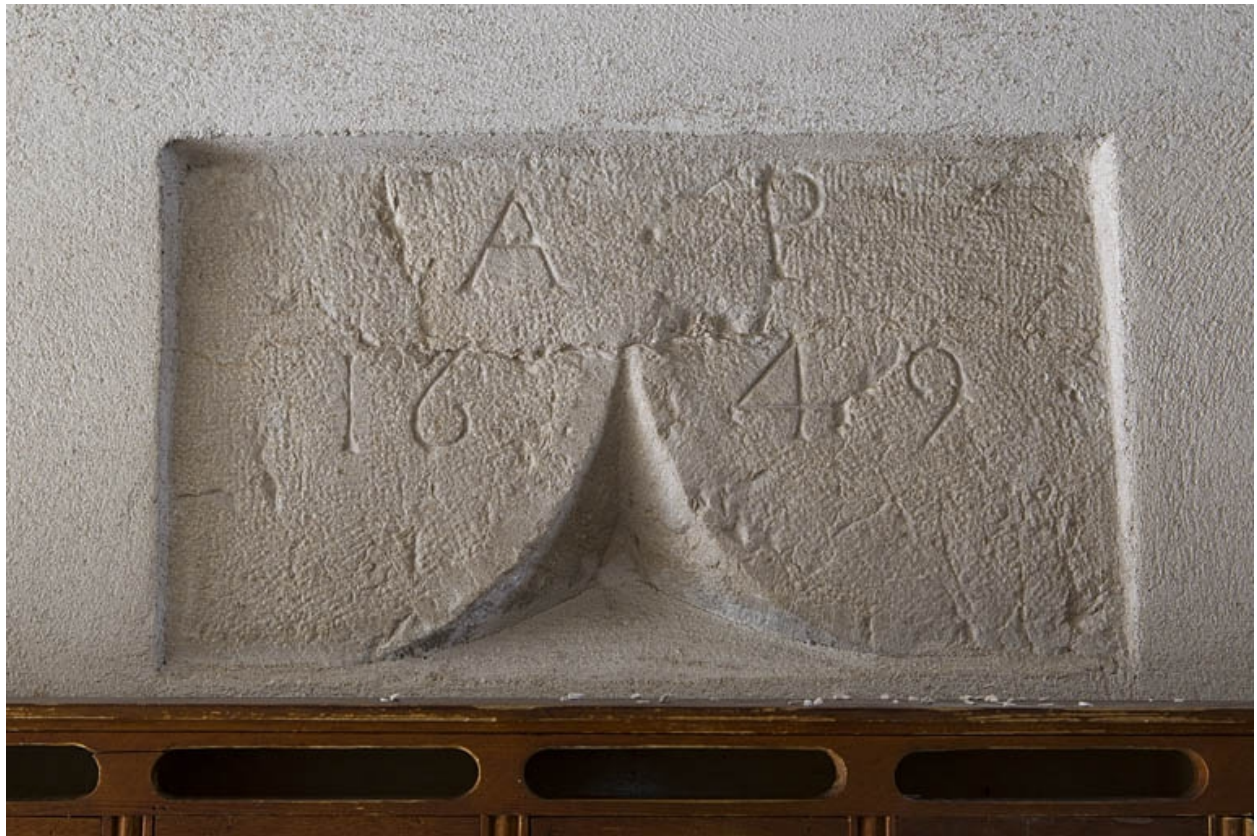
Lindeau en accolade  
daté, dans le couloir.  
Phot. Yves Sancey  
IVR43\_20103900595NUC2A

Linteau en accolade daté, dans le couloir.

Le bâtiment est construit en 1649 (date portée, avec les initiales A.P., sur le linteau d'une porte intérieure). Propriété de la famille Mandrillon en 1813, il se poursuit au nord et à l'est par une vaste cour fermée de hangars ; il sert alors peut-être de relais de diligence. Morcelé, il est remanié plusieurs fois au cours du 19<sup>e</sup> siècle (décennies 1840 et 1880). En 2000, il est occupé par des magasins et des logements.

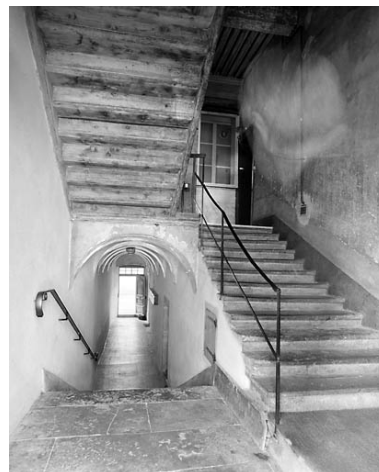
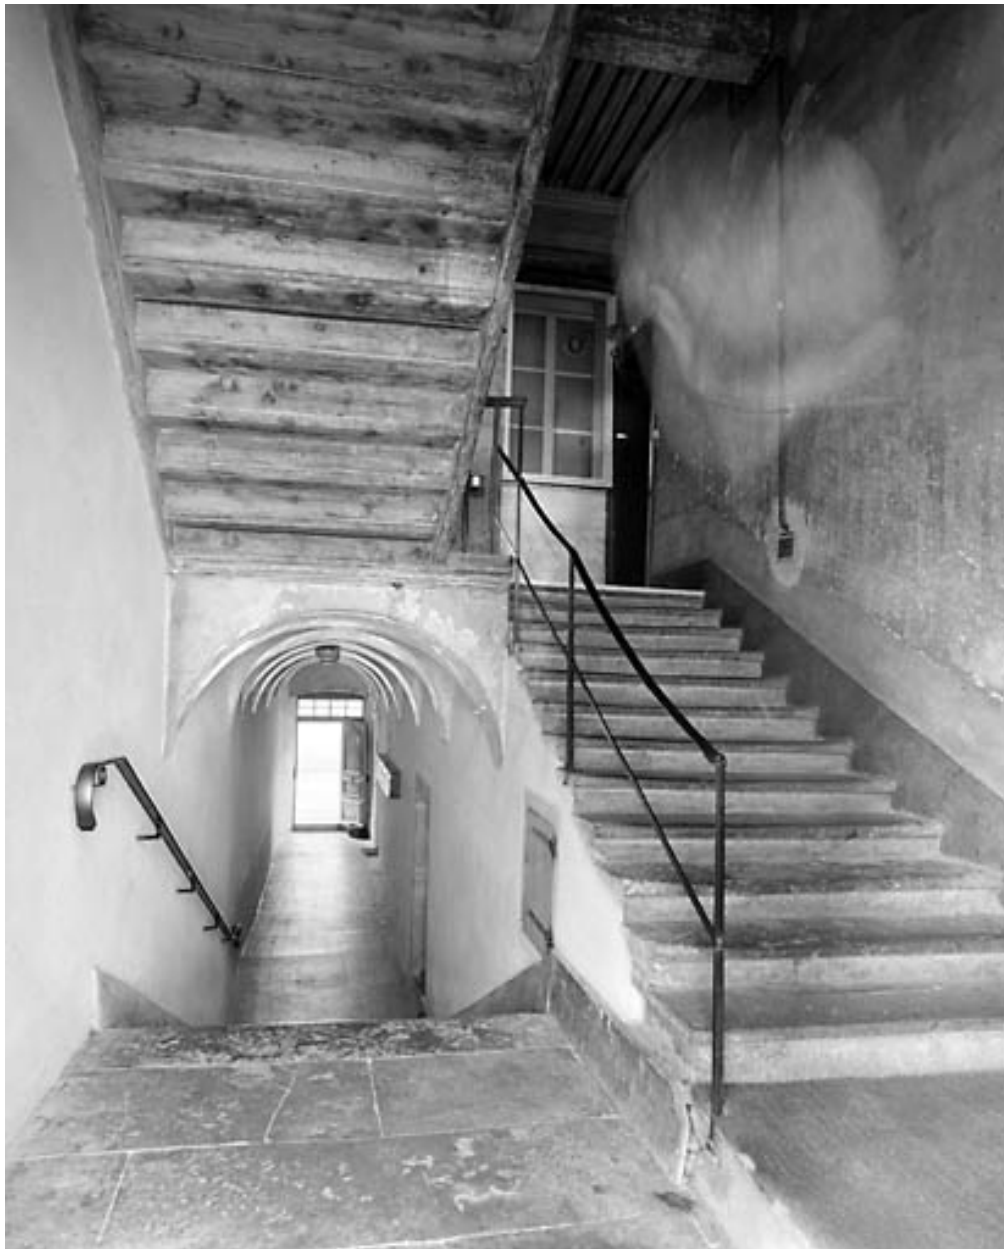
Couloir du rez-de-chaussée et  
escalier, depuis le premier repos.  
Phot. Yves Sancey  
IVR43\_20033900702X

Couloir du rez-de-chaussée et escalier, depuis le premier repos.

Escaliers : escalier dans-oeuvre : escalier tournant à retours avec jour, escalier en maçonnerie, escalier en charpente ;  
escalier de distribution extérieur : escalier droit

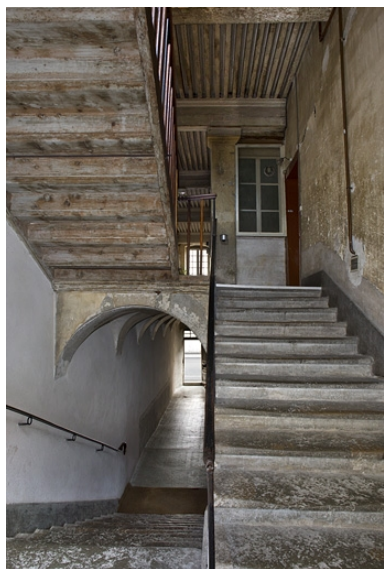
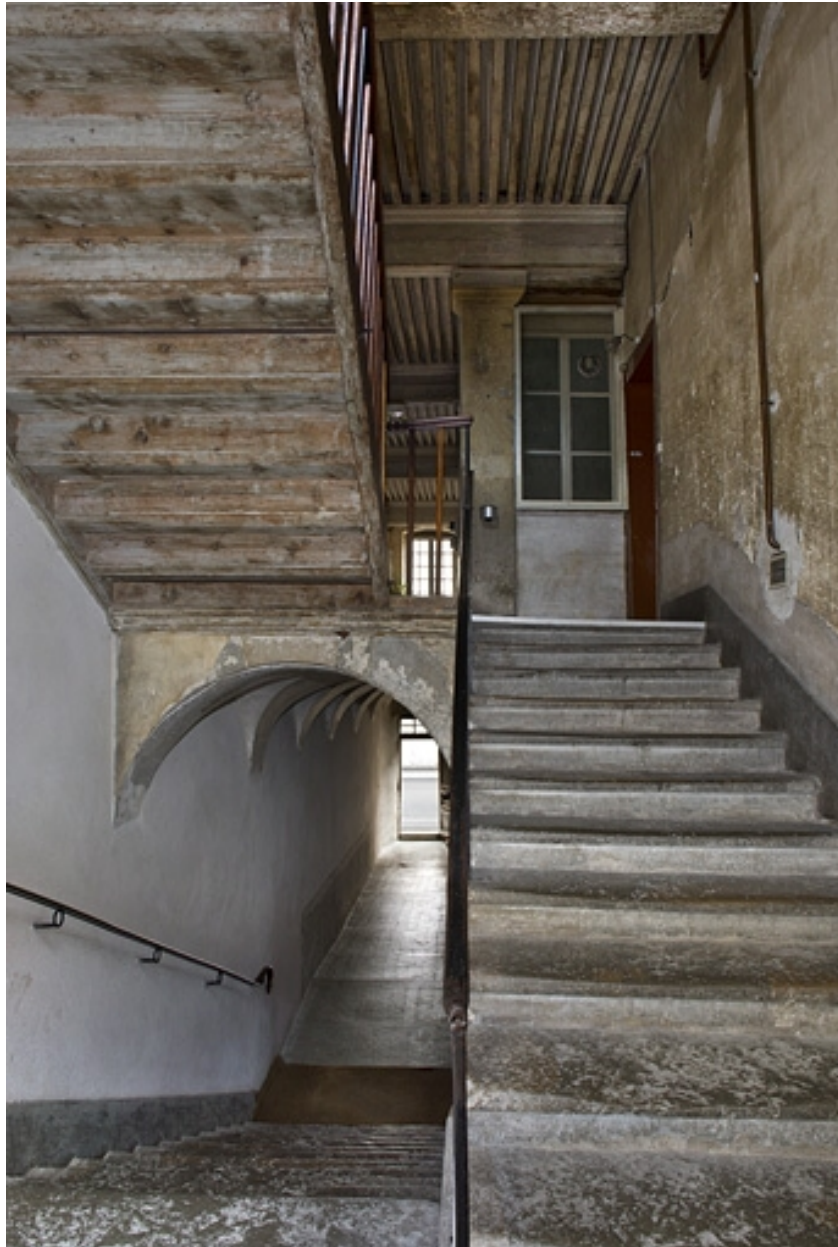
Escalier et couloir du premier  
étage, depuis le premier repos.  
Phot. Yves Sancey  
IVR43\_20103900463NUC2A

Escalier et couloir du premier étage, depuis le premier repos.

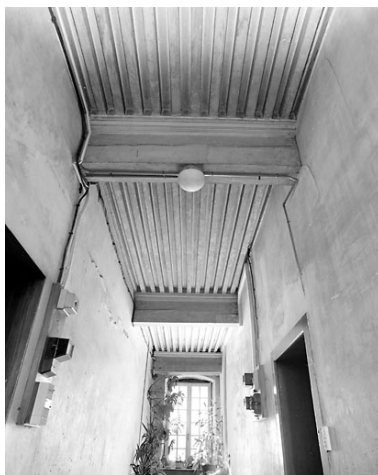
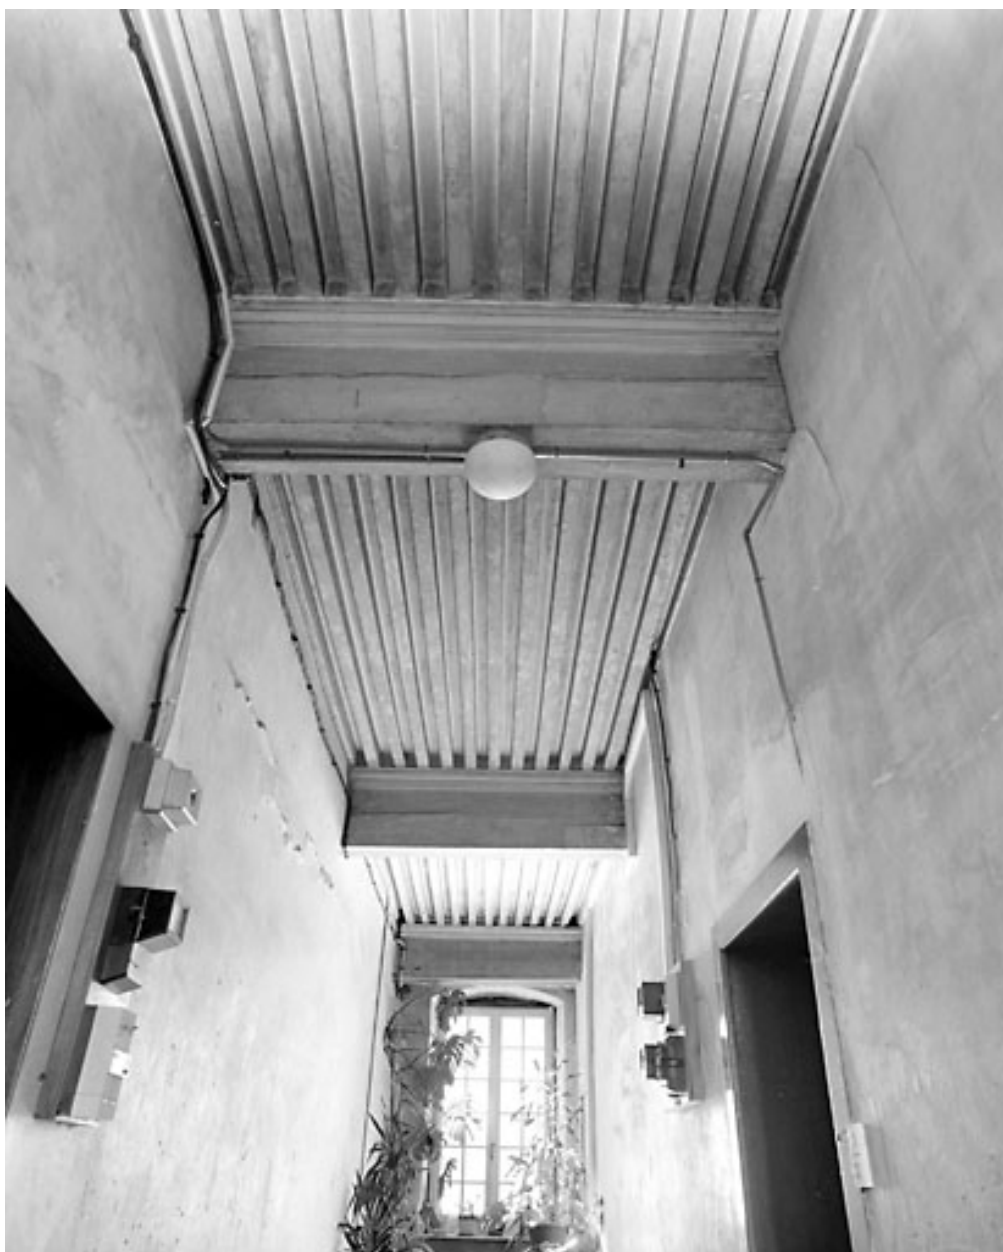
Plafond à la française dans  
le couloir du premier étage.  
Phot. Yves Sancey  
IVR43\_20033900704X

Plafond à la française dans le couloir du premier étage.

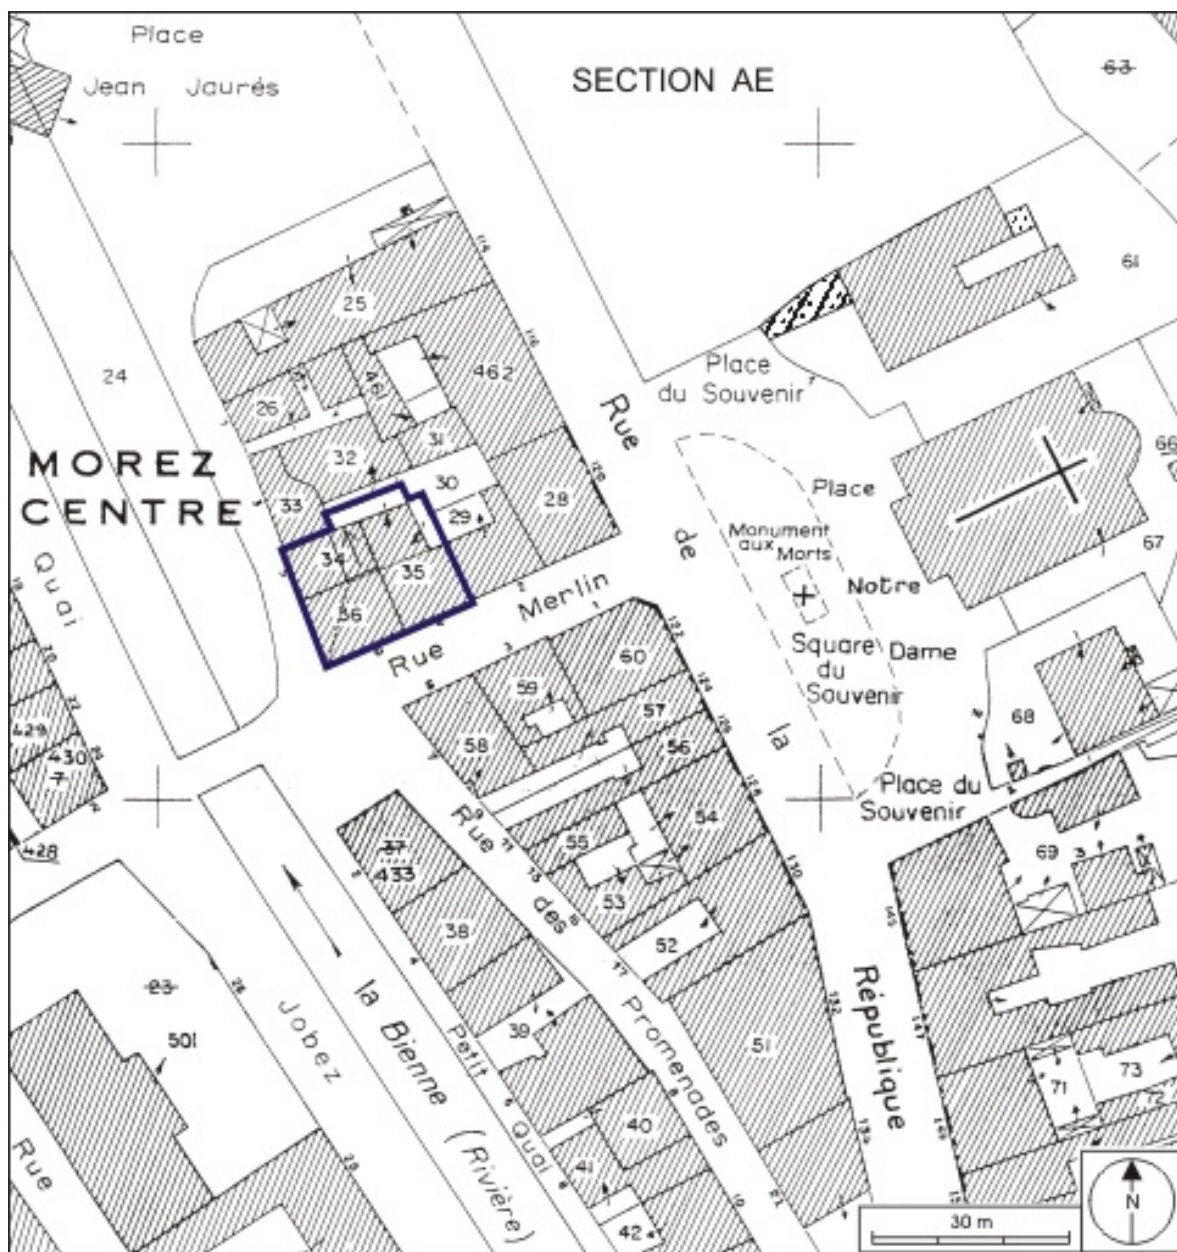
IVR43\_20093900278NUDA

Plan-masse et de situation. Extrait du plan cadastral, 1980, section AI, échelle 1:1000.

Technique de relevé : reprise de fond ; Échelle : 1/1000

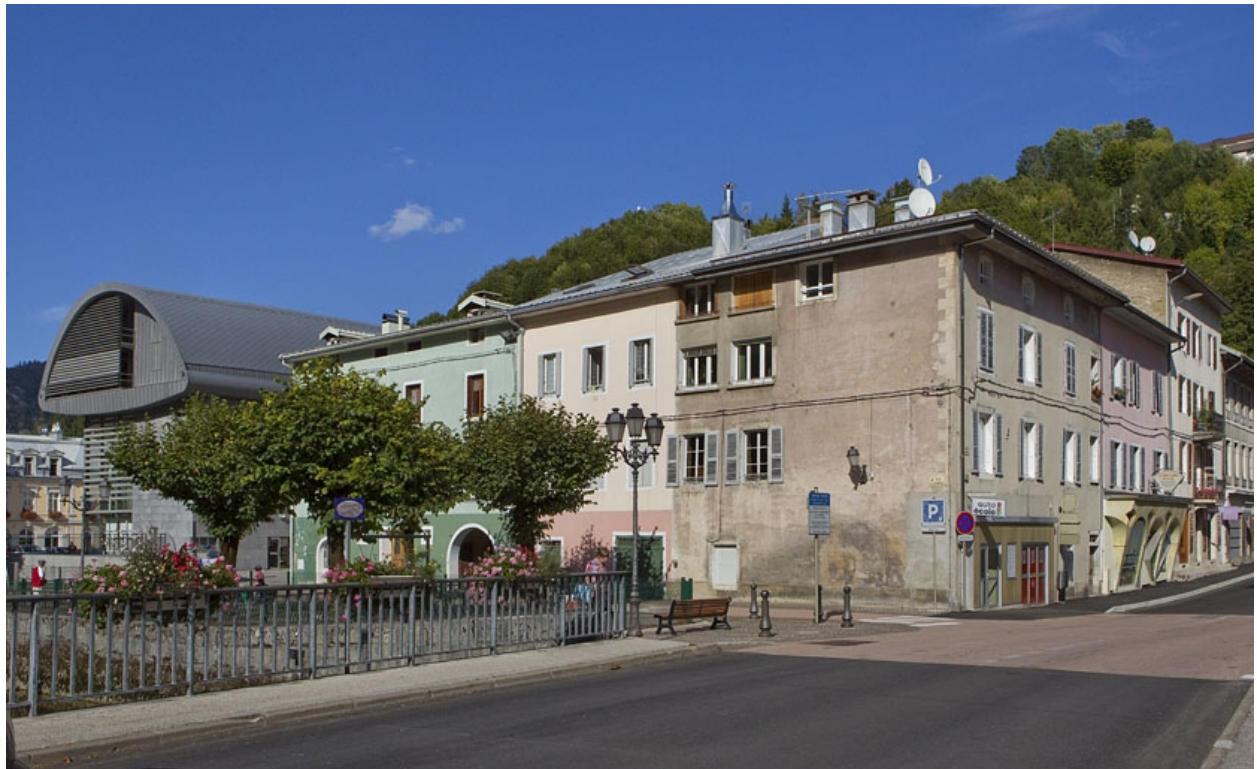
IVR43\_20103900467NUC2A

Vue d'ensemble, à l'angle de la rue Merlin et de celle des Promenades.

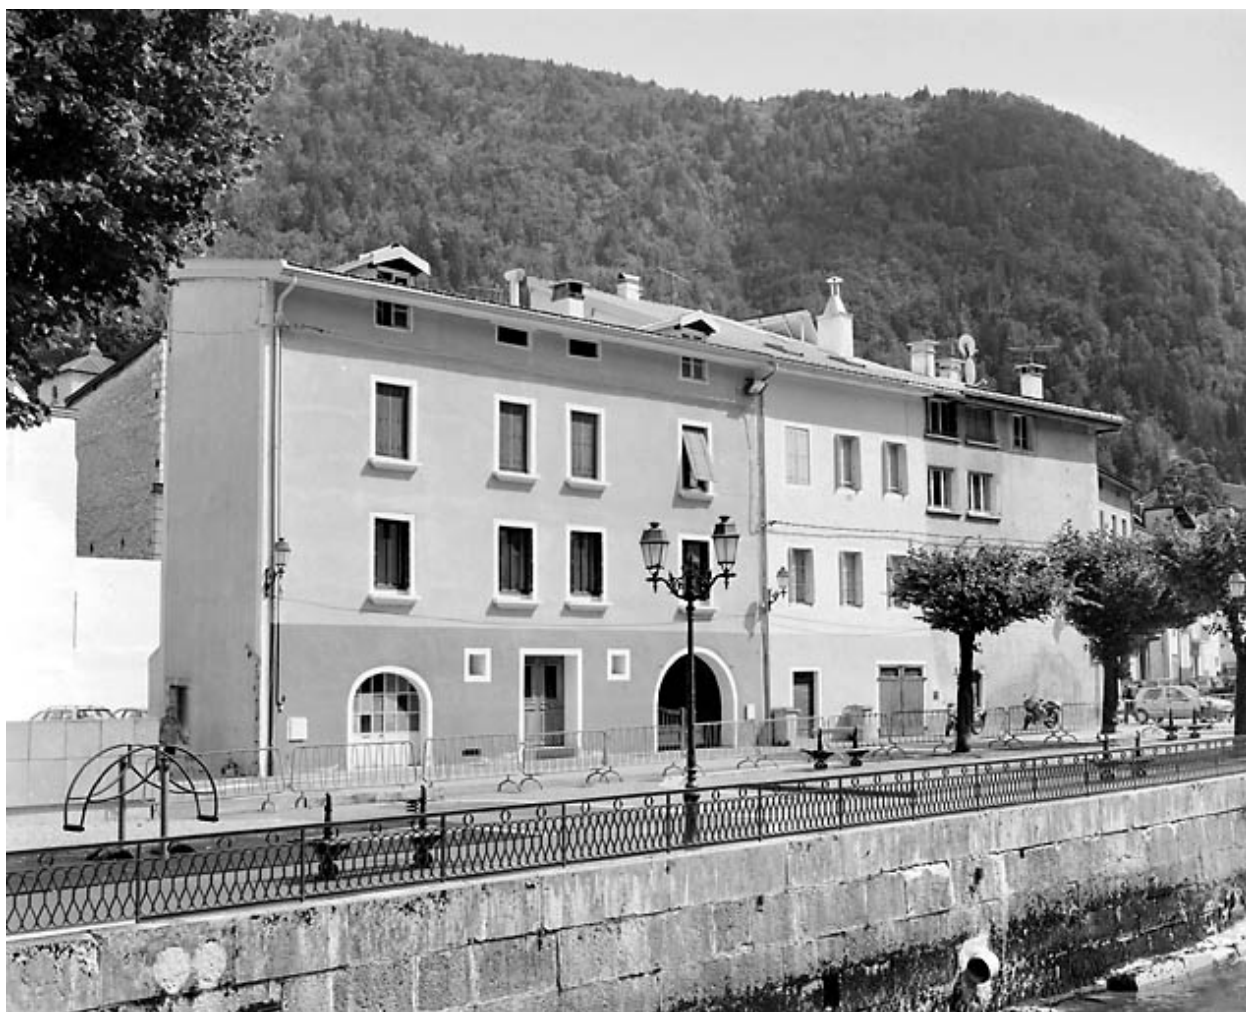
IVR43\_20033900706X

Vue d'ensemble sur la rue des Promenades.
