Bourgogne-Franche-Comté, Haute-Saône  
Aisey-et-Richecourt  
1 rue de l' Église

## ferme

Numéro de dossier : IA70000736  
Date de l'enquête initiale : 2016  
Date(s) de rédaction : 2016  
Cadre de l'étude : enquête thématique régionale val de Saône  
Degré d'étude : étudié

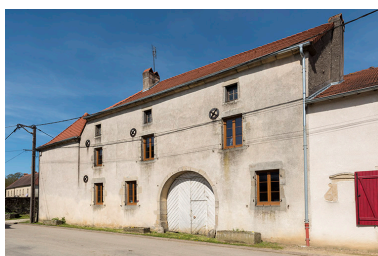
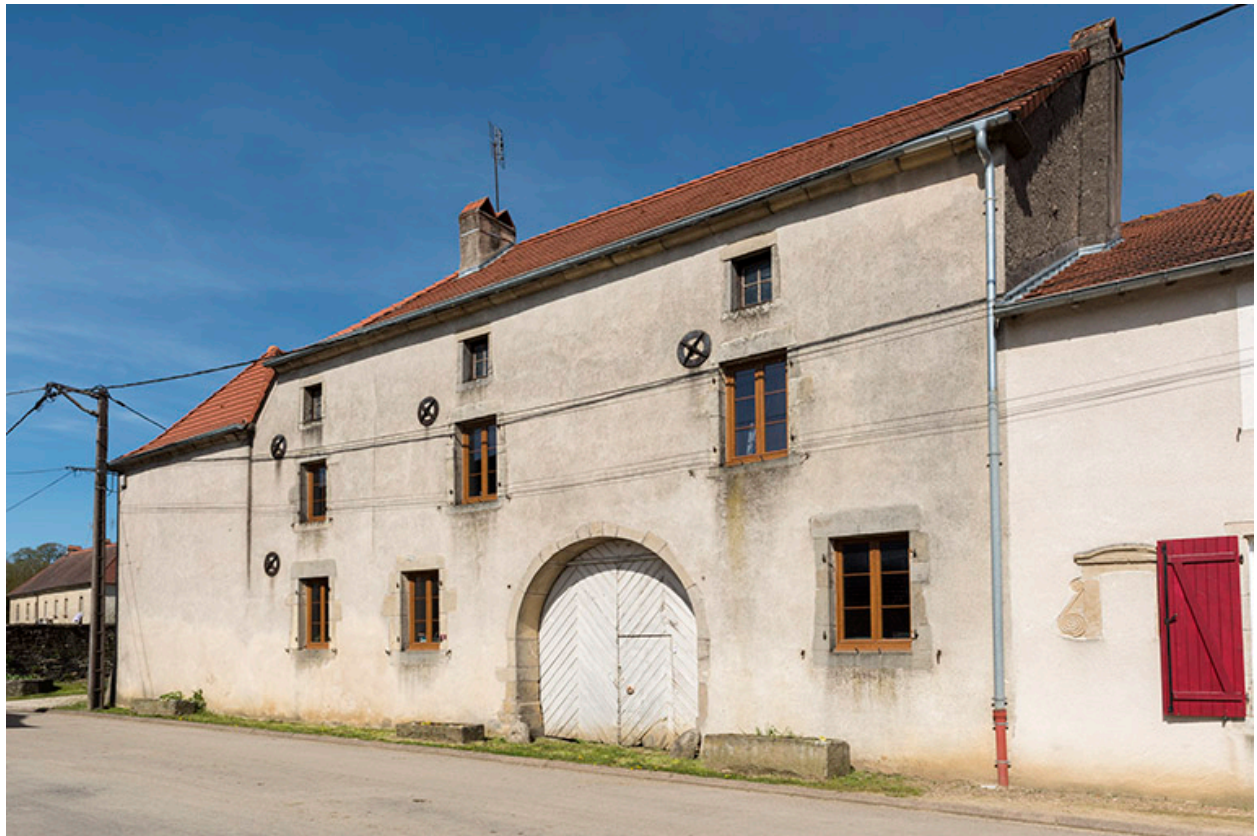
La façade sur rue  
avec la porte cochère.  
Phot. Sonia Dourlot  
IVR43\_20167000639NUC4A

La façade sur rue avec la porte cochère.

- le premier bâtiment s'élève sur un étage carré et un niveau de comble. La façade sur rue dispose d'une porte charretière et de baies plus ou moins ordonnancées, avec des encadrements en pierre de taille. Le toit, à longs pans et à croupe sur le pignon nord, le pignon est couvert sur la partie sud.

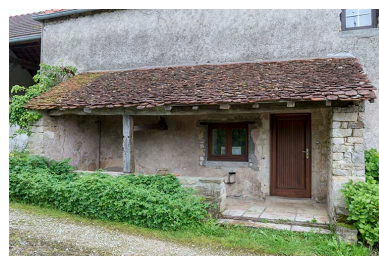
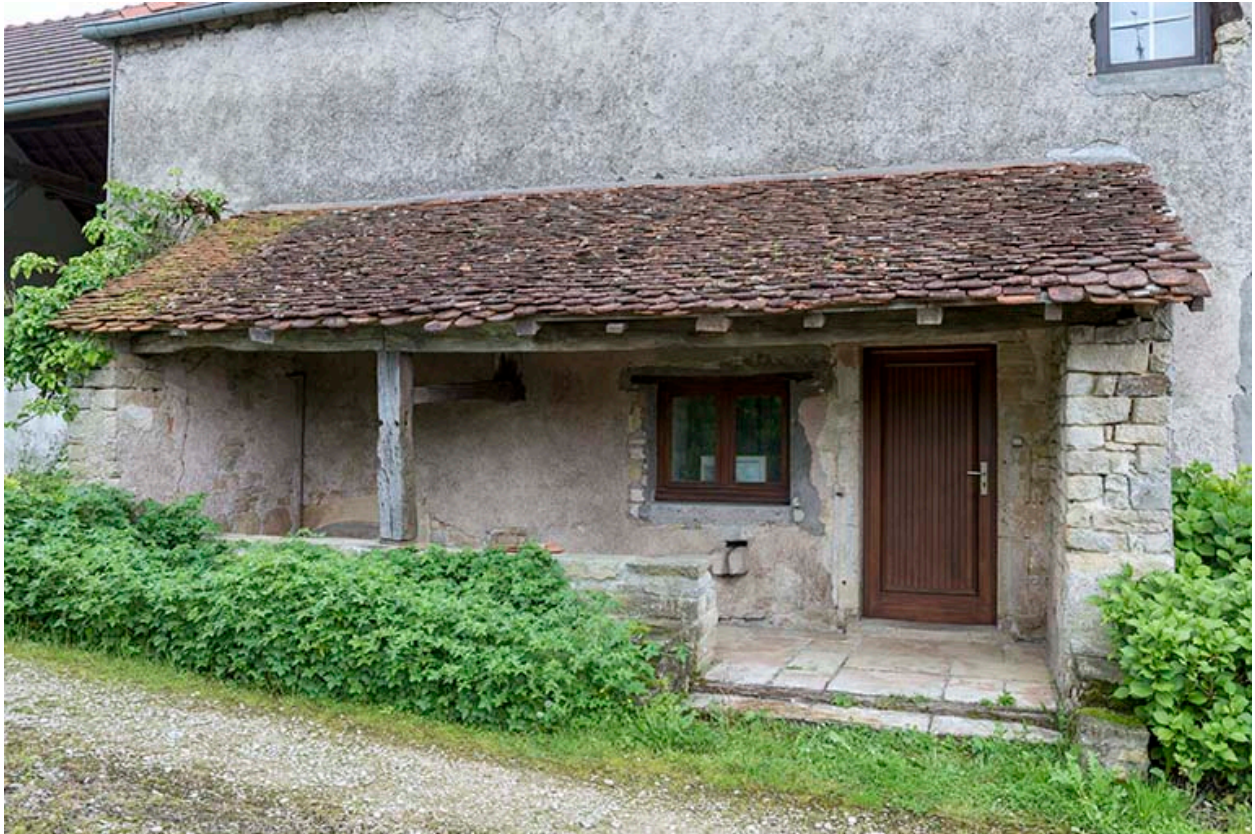
Auvent protégeant l'entrée.  
Phot. Sonia Dourlot  
IVR43\_20167000641NUC4A

Auvent protégeant l'entrée.

- le second bâtiment, perpendiculaire à la voie publique, est en rez-de-chaussée surélevé en raison de la pente du terrain et dispose d'un étage carré. Le toit est couvert à croupe. Un appentis protège la porte d'entrée. L'ancienne cuisine comporte

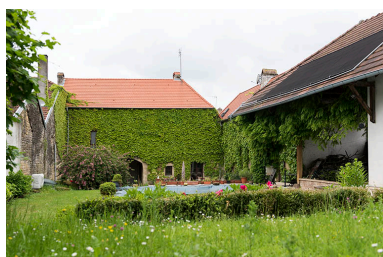
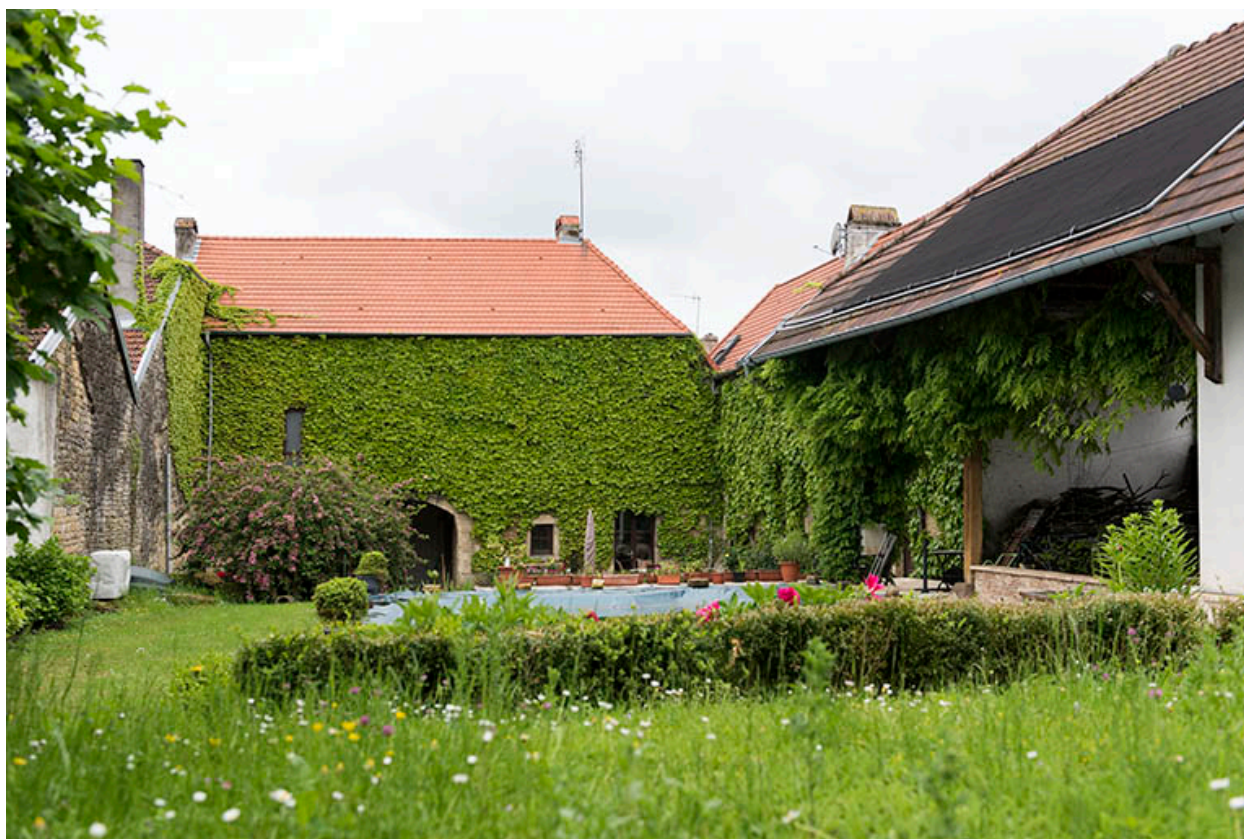
Vue générale de la cour intérieure.  
Phot. Sonia Dourlot  
IVR43\_20167000647NUC4A

Vue générale de la cour intérieure.

L'ensemble actuel est composé de deux anciennes fermes. Les murs sont maçonnés en moellon, apparents dans la cour intérieure et recouverts d'enduit du côté de la voie publique.

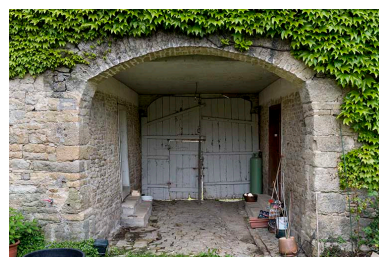
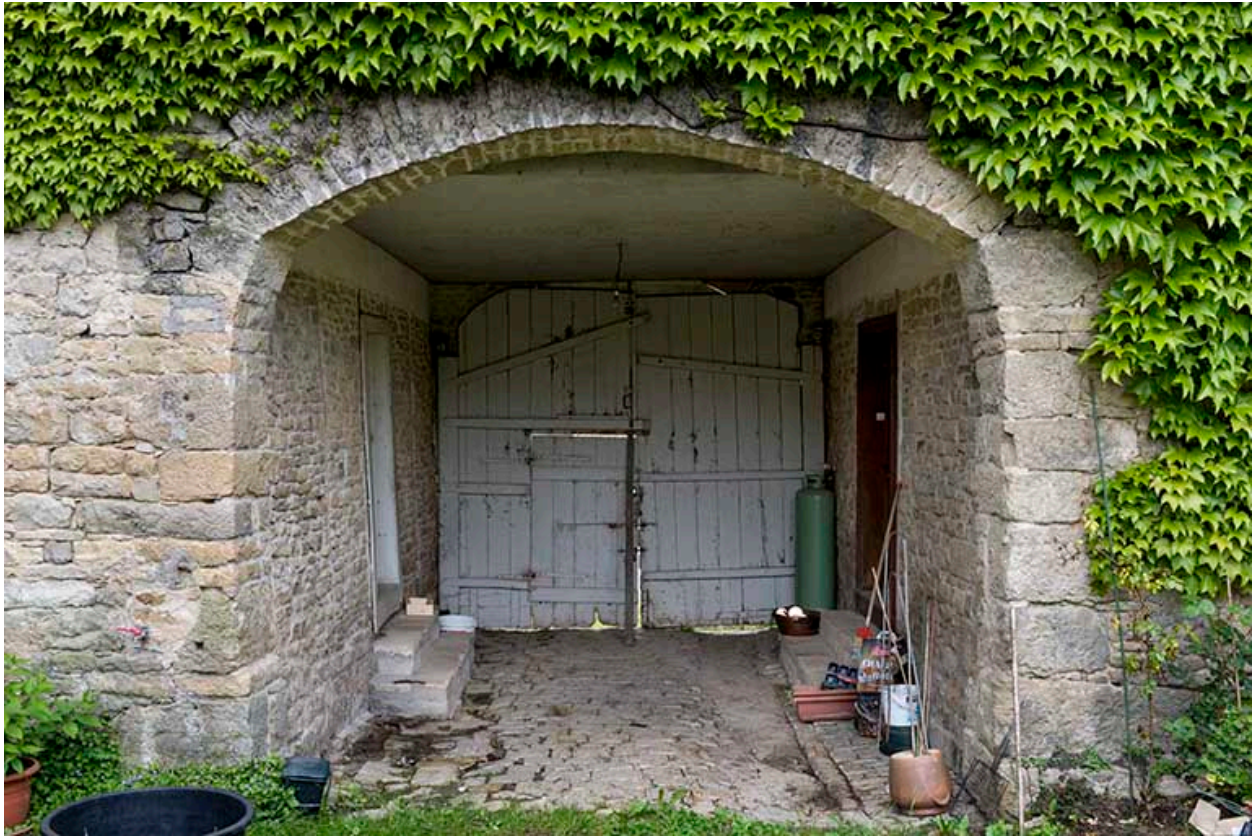
La porte cochère, cour intérieure.  
Phot. Sonia Dourlot  
IVR43\_20167000645NUC4A

La porte cochère, cour intérieure.

La première ferme, dont le mur gouttereau est parallèle à la rue, comprenait une cour intérieure et un bâtiment à vocation agricole (grange, étable...), actuellement disparu ; le tout accessible par la porte charretière. La façade principale a été remaniée au 19e siècle comme l'indique les dimensions importantes des fenêtres. La partie gauche de la ferme était dévolue à l'habitation. La pièce en rez-de-chaussée dispose d'une cheminée dont les caractéristiques permettent de la faire remonter à l'époque de construction de la ferme. Une date portée (1801) est inscrite dans un cartouche en relief sur le manteau de la cheminée. Cette date témoigne vraisemblablement d'un remaniement postérieur.

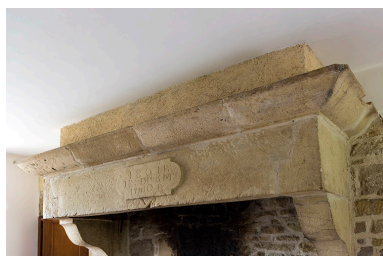
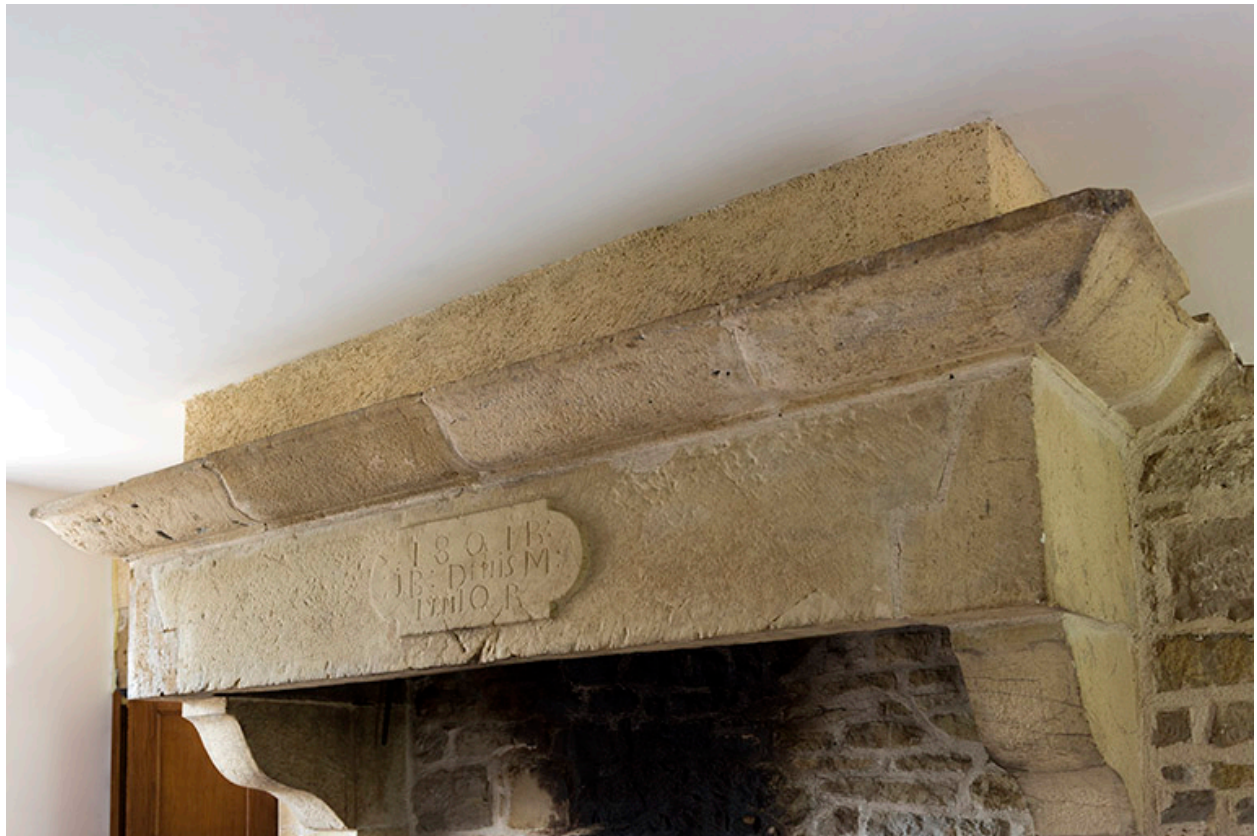
Cheminée dans la ferme côté rue.  
Phot. Sonia Dourlot  
IVR43\_20167000642NUC4A

Cheminée dans la ferme côté rue.

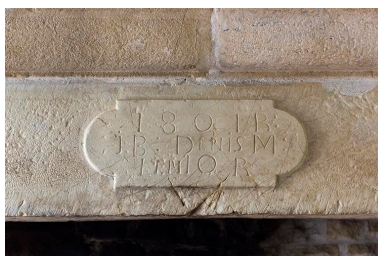
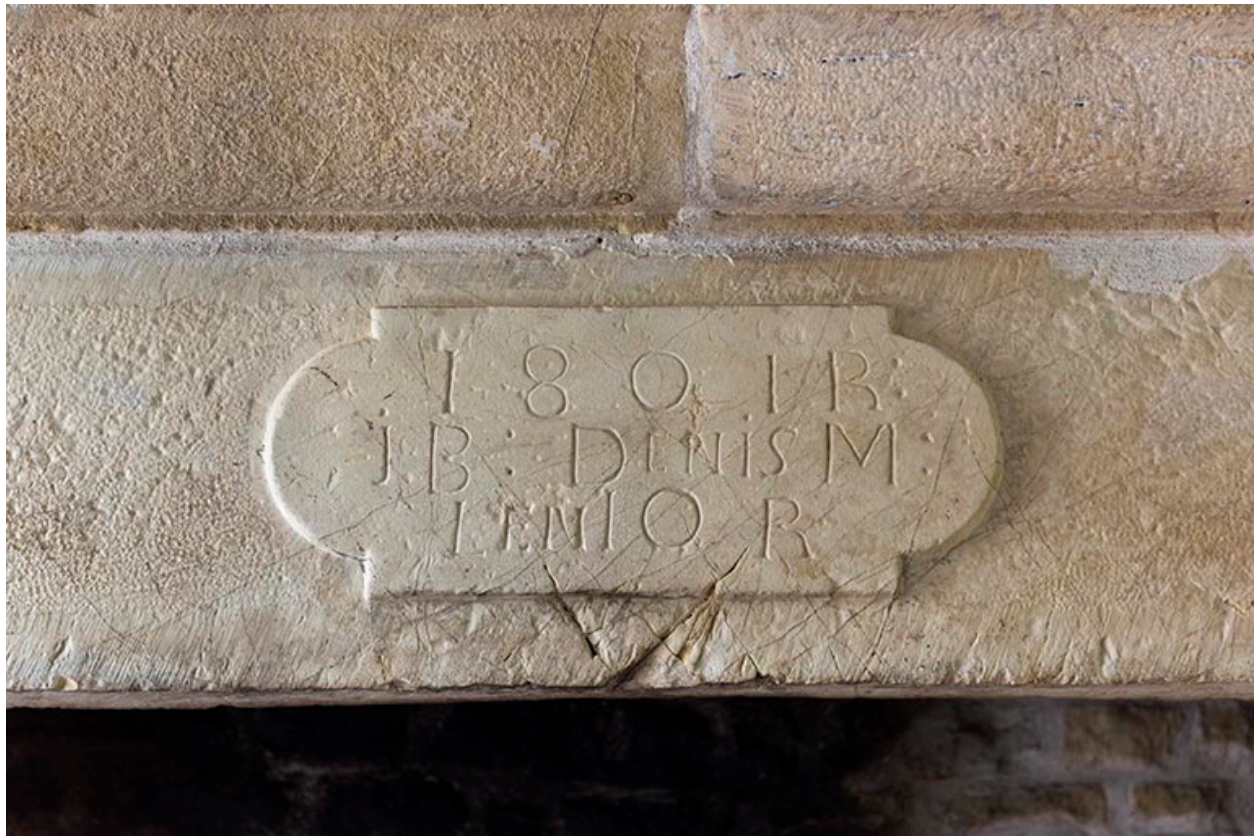
Détail sur le manteau de la cheminée.  
Phot. Sonia Dourlot  
IVR43\_20167000643NUC4A

Détail sur le manteau de la cheminée.

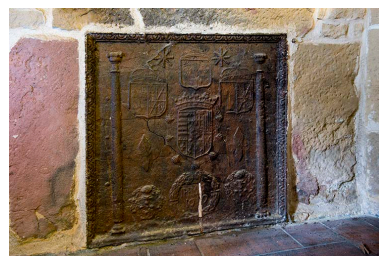
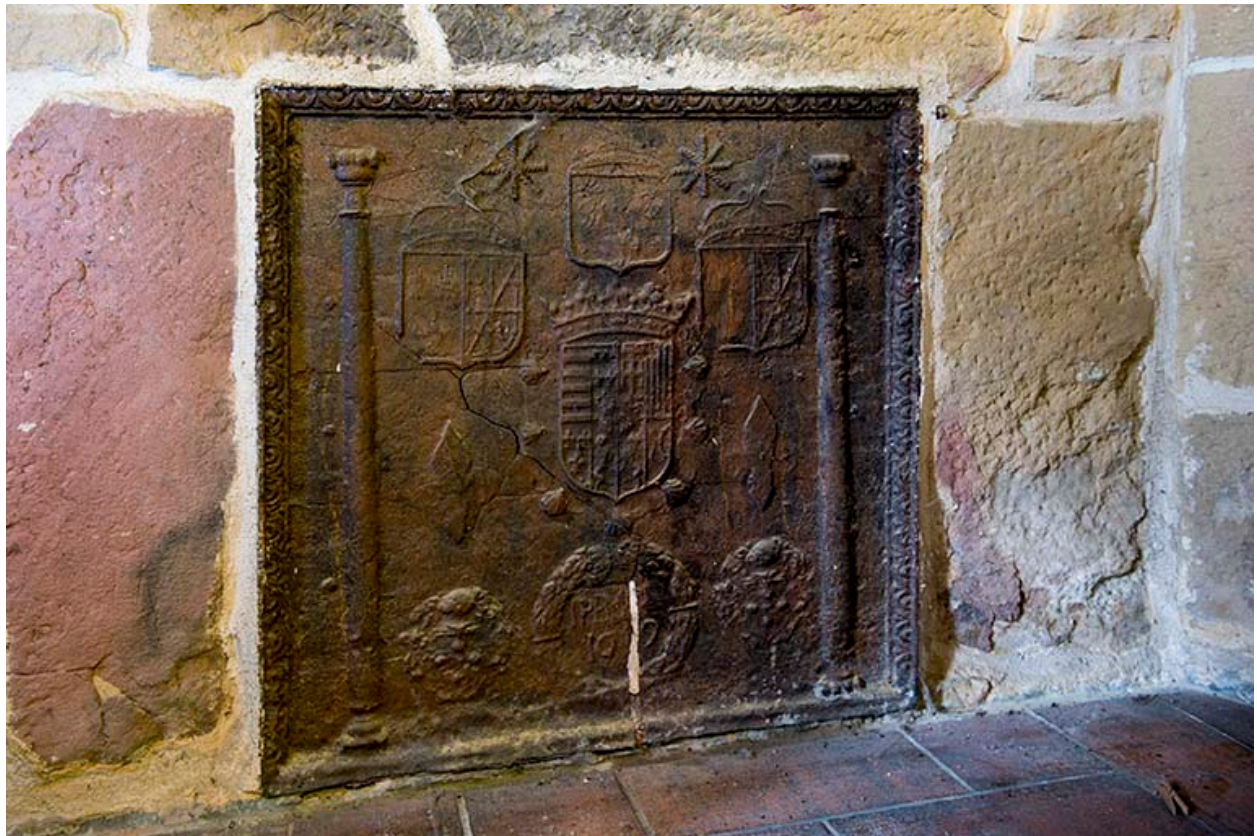
Plaque de cheminée  
dans la seconde ferme.  
Phot. Sonia Dourlot  
IVR43\_20167000644NUC4A

Plaque de cheminée dans la seconde ferme.

La seconde ferme, perpendiculaire à la rue, a également été réaménagée. Une grange de cette partie, visible sur le cadastre napoléonien et attenante à la ferme, a disparu. La façade principale a été remaniée à l'instar de celle la ferme mitoyenne. L'étage supérieur dispose d'une baie à volute de remploi (sa provenance n'est pas connue). Une plaque de cheminée située dans l'ancienne cuisine porte la date 1697.

un ancien four à pain et une cheminée avec une plaque portant la date, ornée d'un blason surmonté d'une couronne, de coquilles Saint-Jacques et d'une couronne comprenant des initiales.
