Bourgogne-Franche-Comté, Saône-et-Loire  
Lessard-en-Bresse  
le Villerot

## atelier ; ferme ; débit de boissons

Numéro de dossier : IA71001222

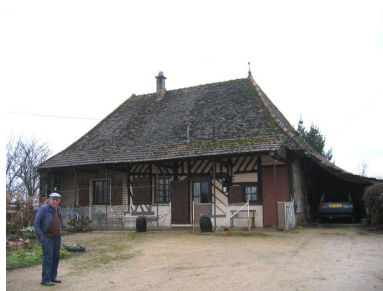
IVR26\_20067101073NUCA

Vue d'ensemble de la façade.

Maison implantée parallèlement à la route, en retrait, le bâtiment des dépendances implanté perpendiculairement sur sa droite, le four dans l'alignement de la maison à gauche. Deux bâtiments perpendiculaires à la route, de part et d'autre de l'entrée de la cour : le débit de boissons à droite et le toit à porcs à gauche. Maison d'origine en pan de bois à "poteaux rapprochés obliques", à remplissage de brique sur soubassement de pierre. Assemblage à tenon passant. Elle est constituée d'une pièce unique chauffée par une large cheminée accolée au petit pan gauche. La pierre d'évier se situe dans l'angle antérieur droit. L'échelle de meunier conduisant au grenier longe le petit pan droit. Auvent sur aisseliers et poteaux métalliques en façades. Un épi de faîtage métallique. Charpente massive et complexe à chevrons-portant-fermes, sur blochets, double faîtage contreventé par des croix-de-Saint-André. Bâtiment des dépendances en brique à arcs de décharge, constitué d'une étable flanquée d'une grange sur sa droite et d'un poulailler sous appentis sur sa gauche. Encadrements de porte en pierre et jours demi-circulaires. Porte de grange ajourée de deux baies en plein cintre à découpe chantournée. Niche avec statuette de la Sainte-Vierge au-dessus de la porte de l'étable. Auvent sur aisseliers en façades. Toit à pignons. Four à pain en brique et toit à porcs en pan de bois à chevrons. Puits maçonné à superstructure en pierre à rouleau situé

dans l'angle antérieur gauche de la maison d'origine. Mare à l'arrière du bâtiment des dépendances. Débit de boissons en pan de bois à chevrons (certains doubles) à remplissage de brique (cru au surcroît) sur soubassement de brique . Il est constitué de deux pièces. Badigeon conservé sur l'enduit intérieur.

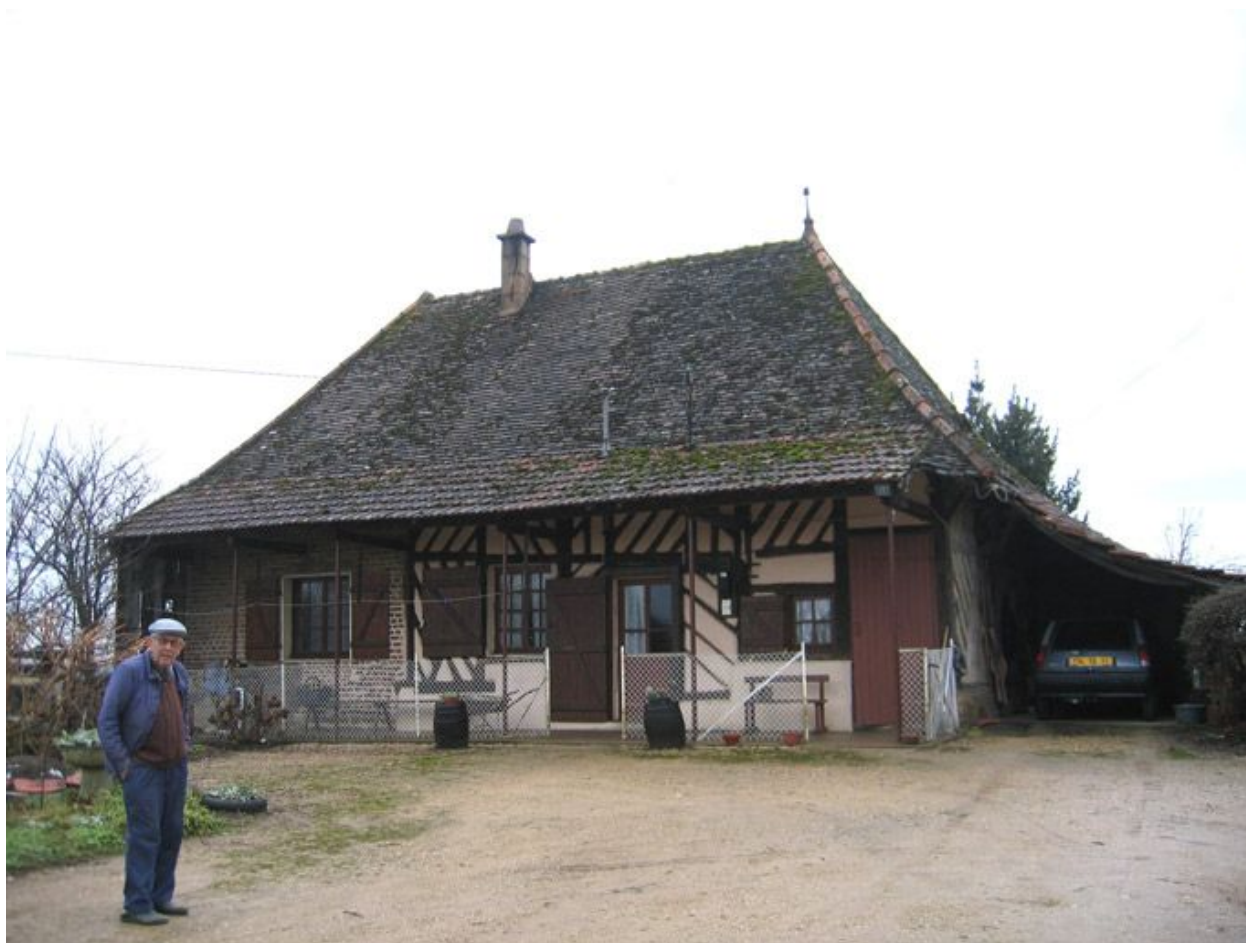
IVR26\_20067101073NUCA

Vue d'ensemble de la façade.
