Franche-Comté, Doubs Besançon îlot Saint-Maurice 137 Grande Rue

maison

Numéro de dossier : IA25000435 Date de l'enquête initiale : 1996 Date(s) de rédaction : 2006

Cadre de l'étude : enquête thématique régionale demeures bisontines

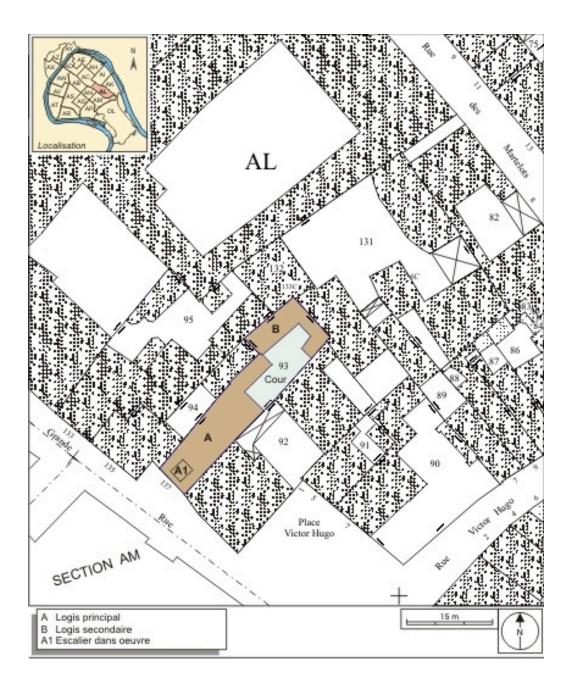
Plan masse et de situation. Extrait du plan cadastral, 1974, section AL.

Technique de relevé : reprise de fond ; Échelle : 1/500

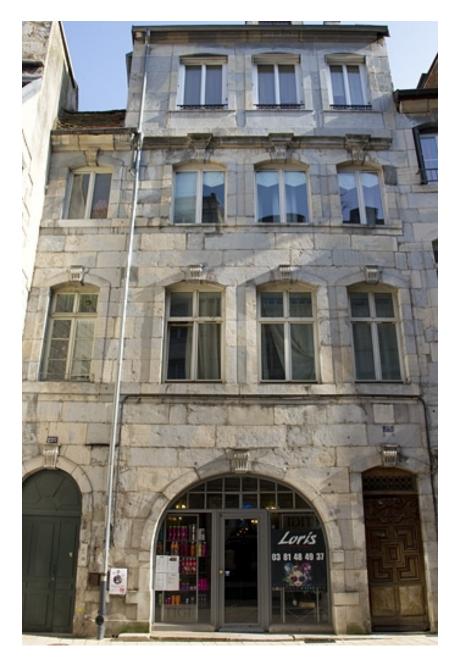
Vue d'ensemble de la façade antérieure.

La maison, bâtie sur un sous-sol voûté en berceau, est distribuée par un couloir latéral et un escalier dans-oeuvre situé à gauche du couloir. Seule la façade sur rue du logis principal est en pierre de taille, l'aile sur cour étant en grande partie construite en pan de bois enduit et le reste en moellon enduit.

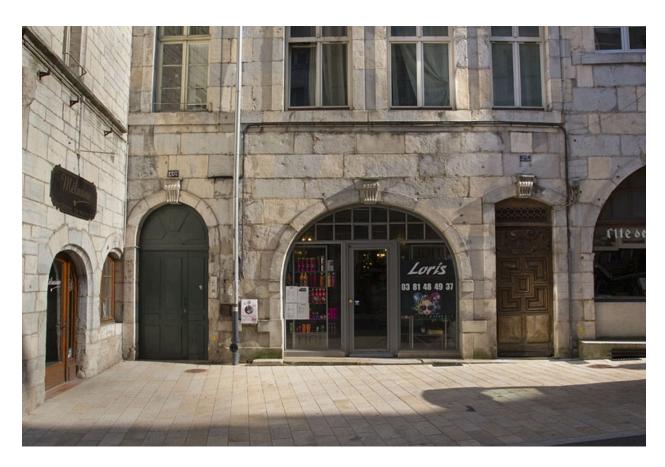
Façade antérieure : détail du rez-de-chaussée.

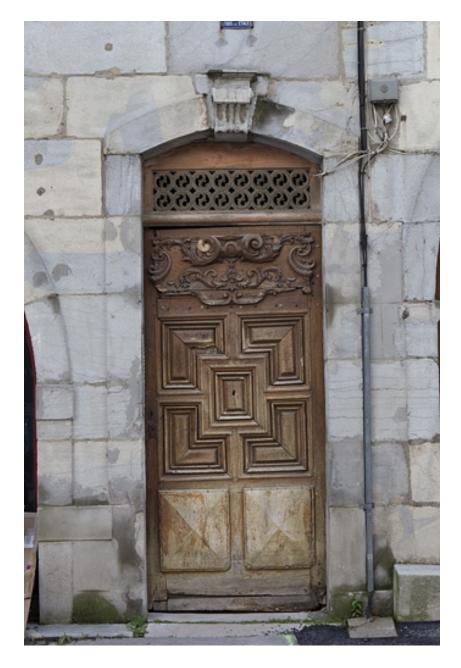
Logis principal : détail de la porte d'entrée.

Des ornements géométriques surmontés d'un enroulement encadré de feuillages ornent la porte d'entrée du couloir.

Les éléments les plus remarquables de cette maison avec escalier principal dans-oeuvre donnant sur le couloir sont la porte d'entrée en menuiserie avec son décor Louis XIV et le plafond en stuc du couloir formant des caissons ornés de clefs pendantes.

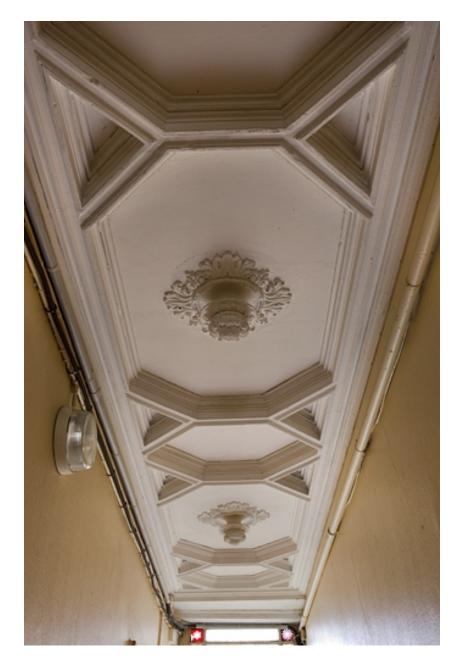
Logis principal : détail du plafond du couloir d'entrée.

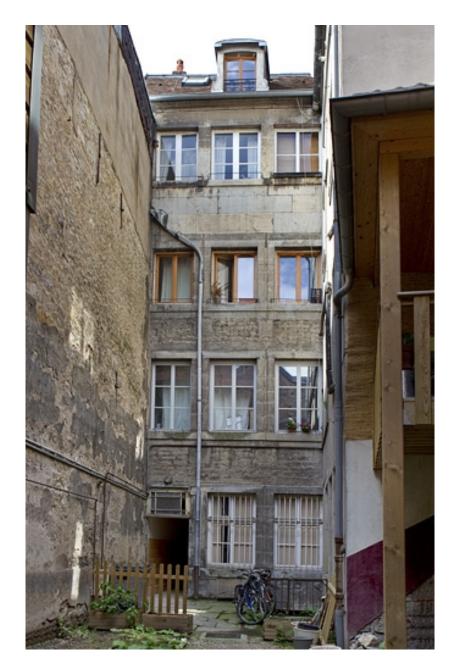
Logis principal, façade sur cour : vue d'ensemble.

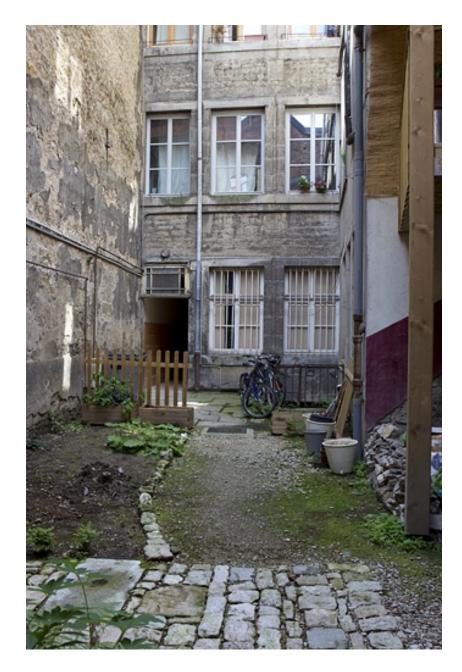
Logis principal, façade sur cour : détail du rez-de-chaussée et du premier étage.

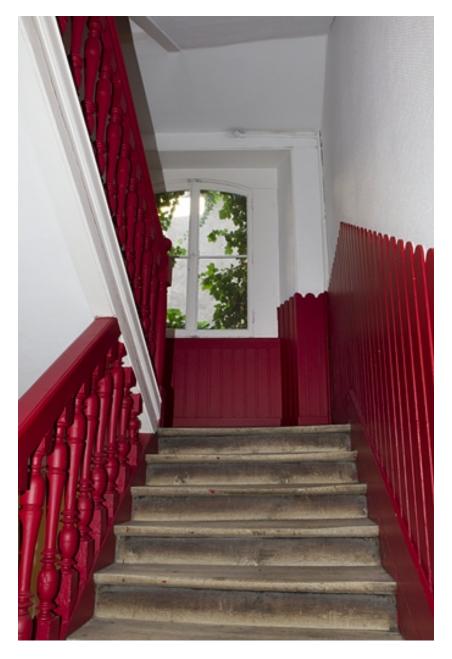
Logis principal : détail de l'escalier.

Escaliers : escalier dans-oeuvre : escalier tournant à retours avec jour, en charpente

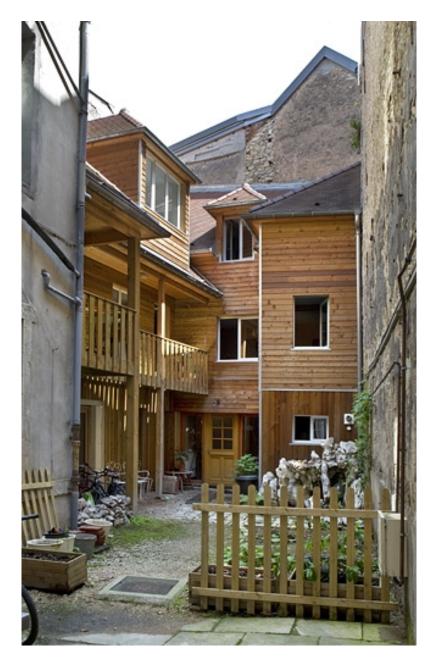
Logis secondaire : vue d'ensemble.
