Bourgogne-Franche-Comté, Jura  
Les Moussières  
au Montechoux

## **ferme**

Numéro de dossier : IA00123648  
Date de l'enquête initiale : 1994  
Date(s) de rédaction : 1994  
Cadre de l'étude : inventaire topographique  
Degré d'étude : étudié

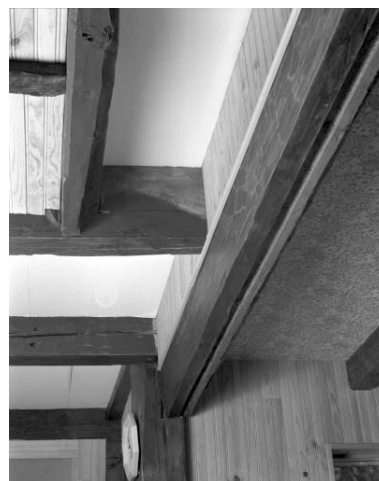
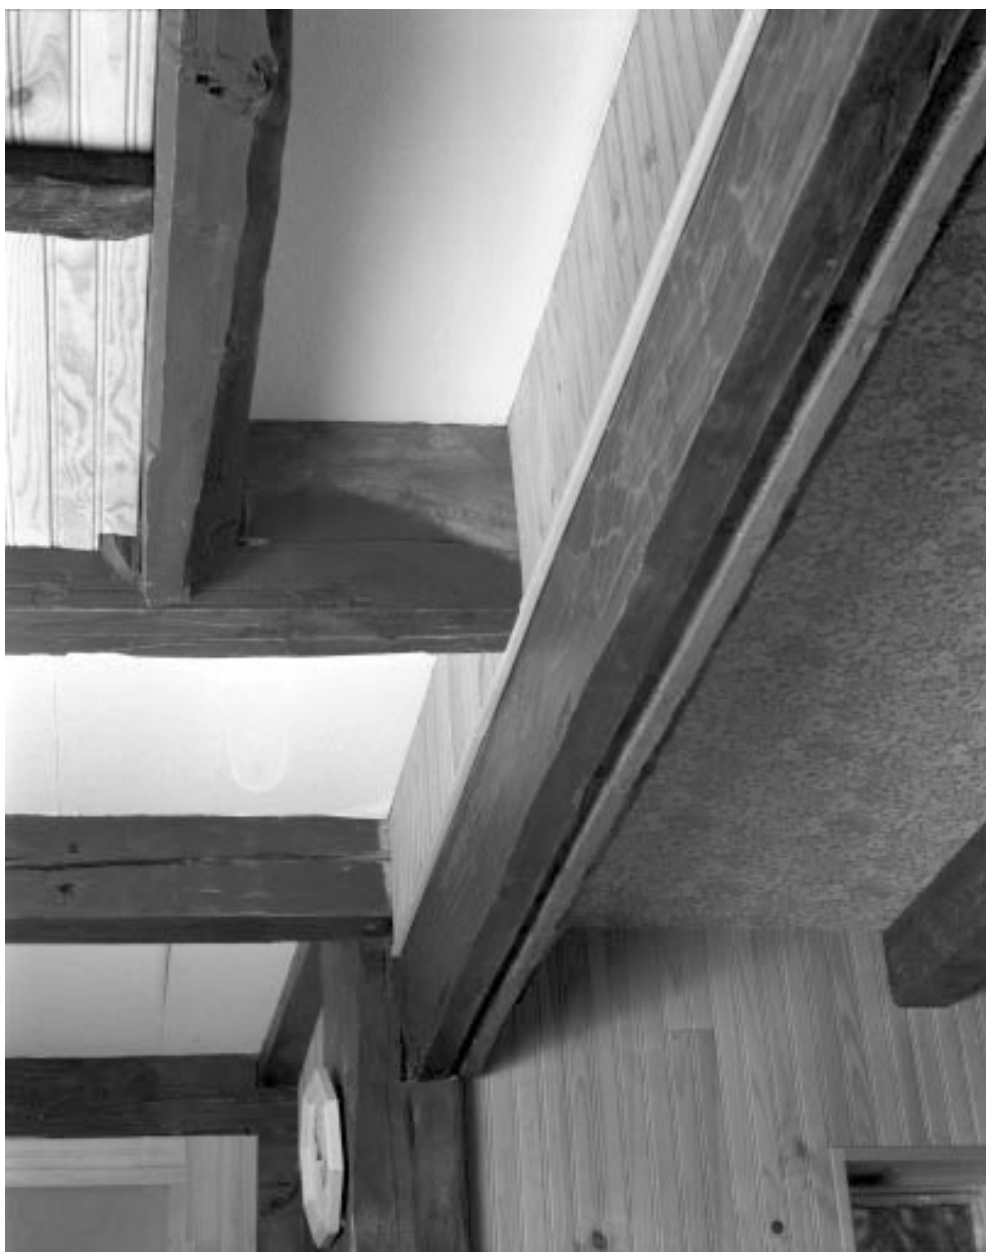
Détail de la rainure de la poutre  
dans laquelle venait se loger les  
planches de la cloison en bois,  
entre la cuisine et la grange.  
Phot. Yves Sancey  
IVR43\_19943901053X

Détail de la rainure de la poutre dans laquelle venait se loger les planches de la cloison en bois, entre la cuisine et la grange.

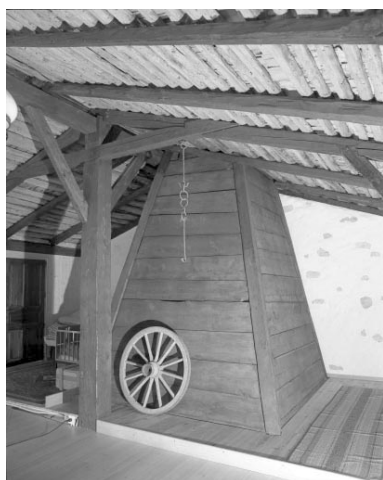
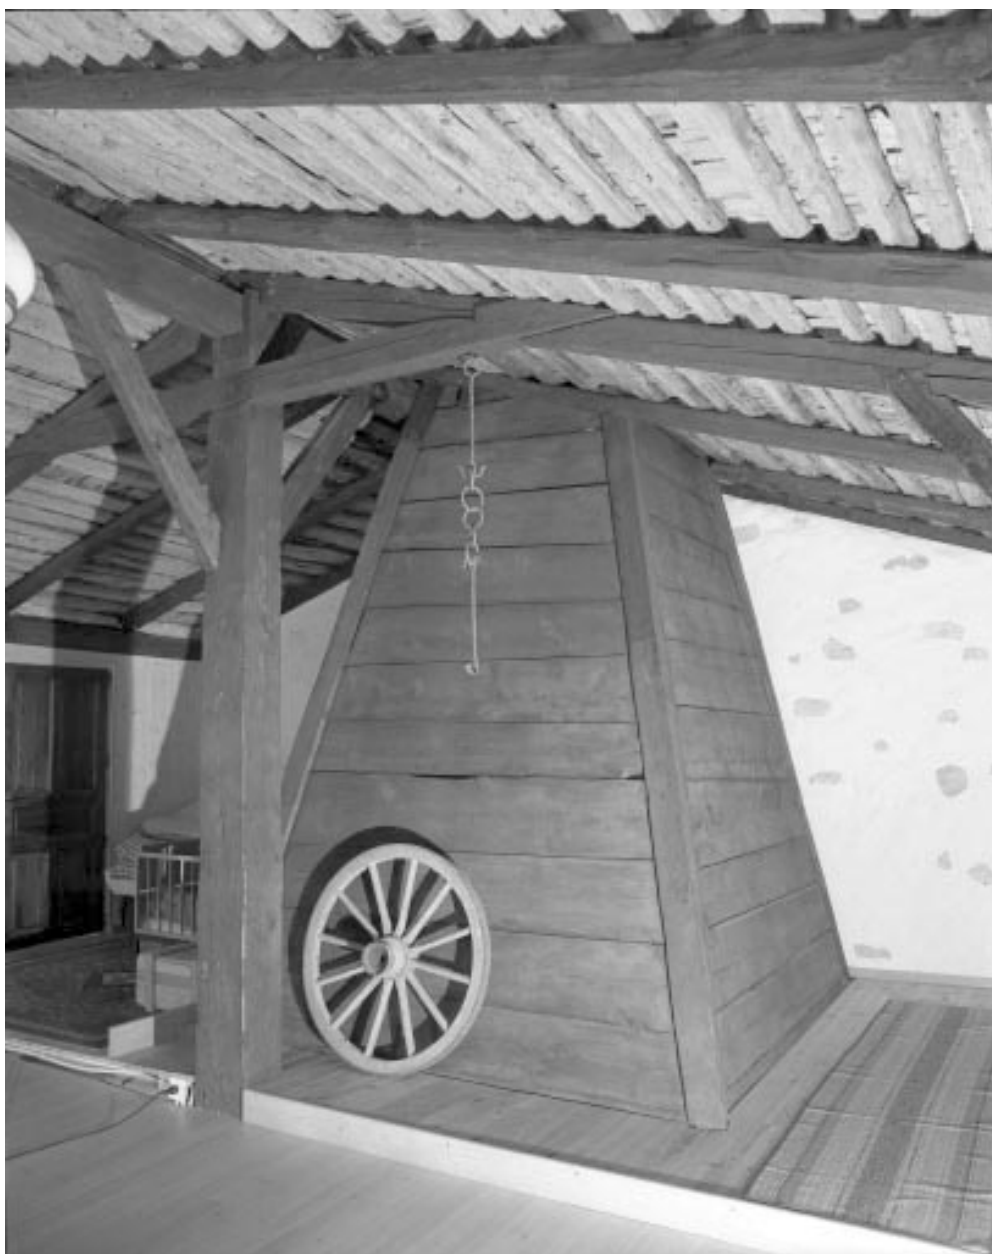
La cheminée en bois dans sa  
partie située dans la grange haute.  
Phot. Yves Sancey  
IVR43\_19943901052X

La cheminée en bois dans sa partie située dans la grange haute.

La ferme portait la date 1761 sur le linteau de bois de la porte du logis conservé par le propriétaire ; le bâtiment était une loge et n'était utilisé que l'été, on y fabriquait le fromage ; le bâtiment a été complètement rénové par le propriétaire actuel mais conservé une cheminée en bois à l'intérieur ; la grange haute est aujourd'hui aménagée

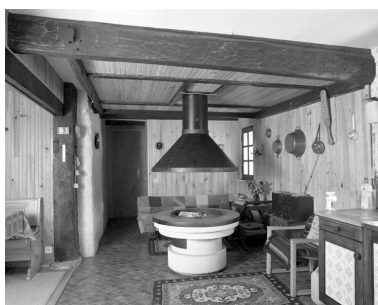
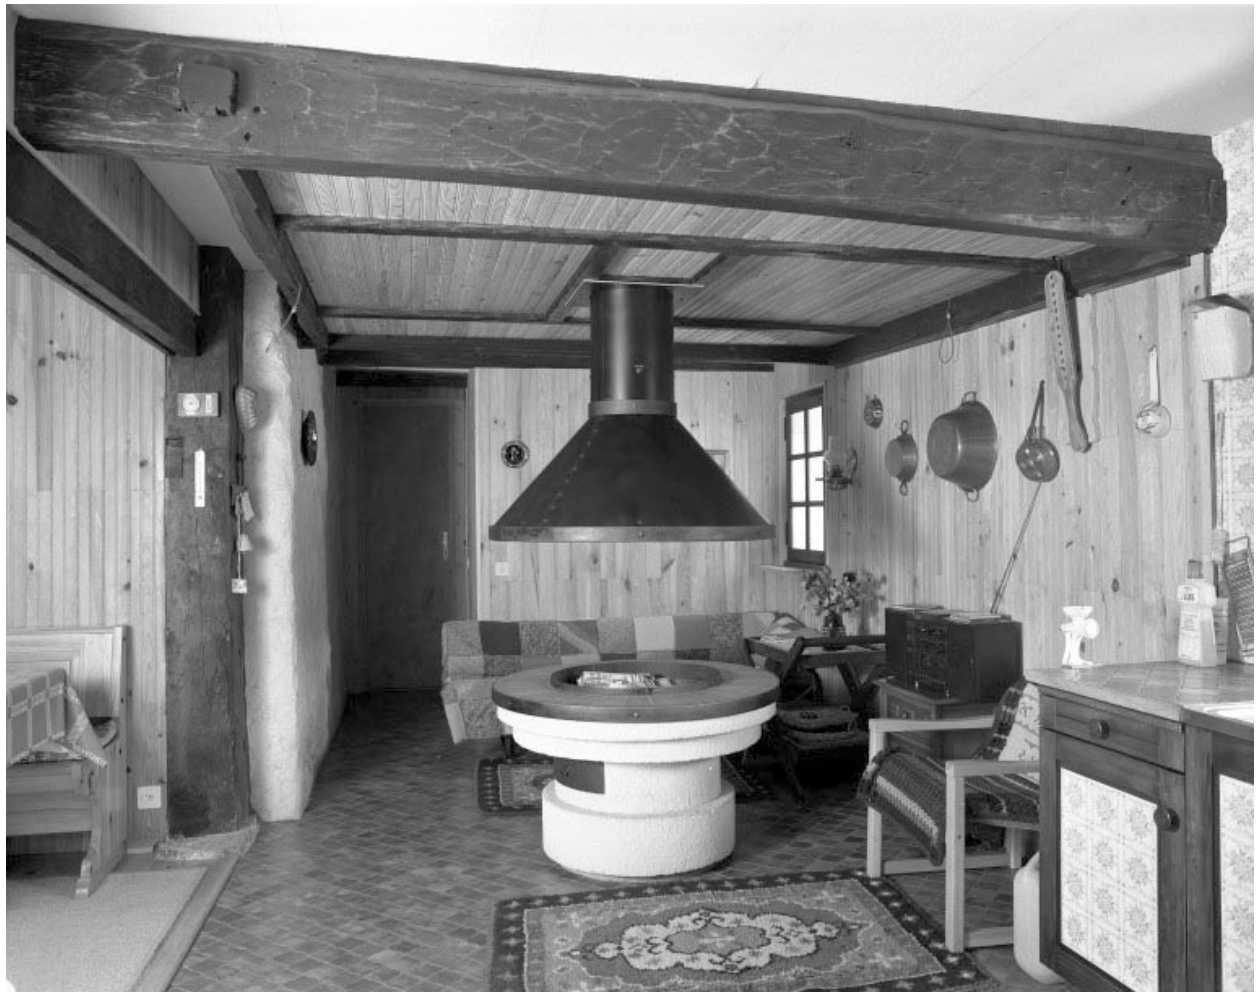
Le départ de la cheminée en  
bois au rez-de-chaussée. Sur  
la droite, accroché au mur,  
on aperçoit l'instrument en  
bois qui sert à l'ouverture  
des vantaux de la cheminée.  
Phot. Yves Sancey  
IVR43\_19943901043X

Le départ de la cheminée en bois au rez-de-chaussée. Sur la droite, accroché au mur, on aperçoit l'instrument en bois qui sert à l'ouverture des vantaux de la cheminée.

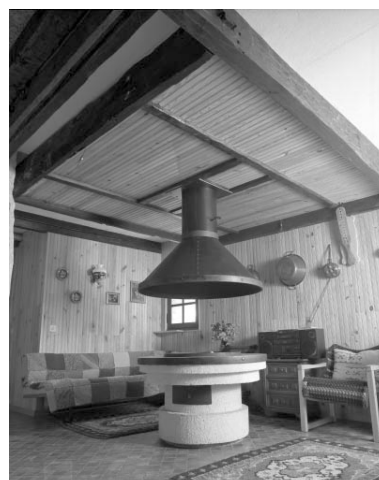
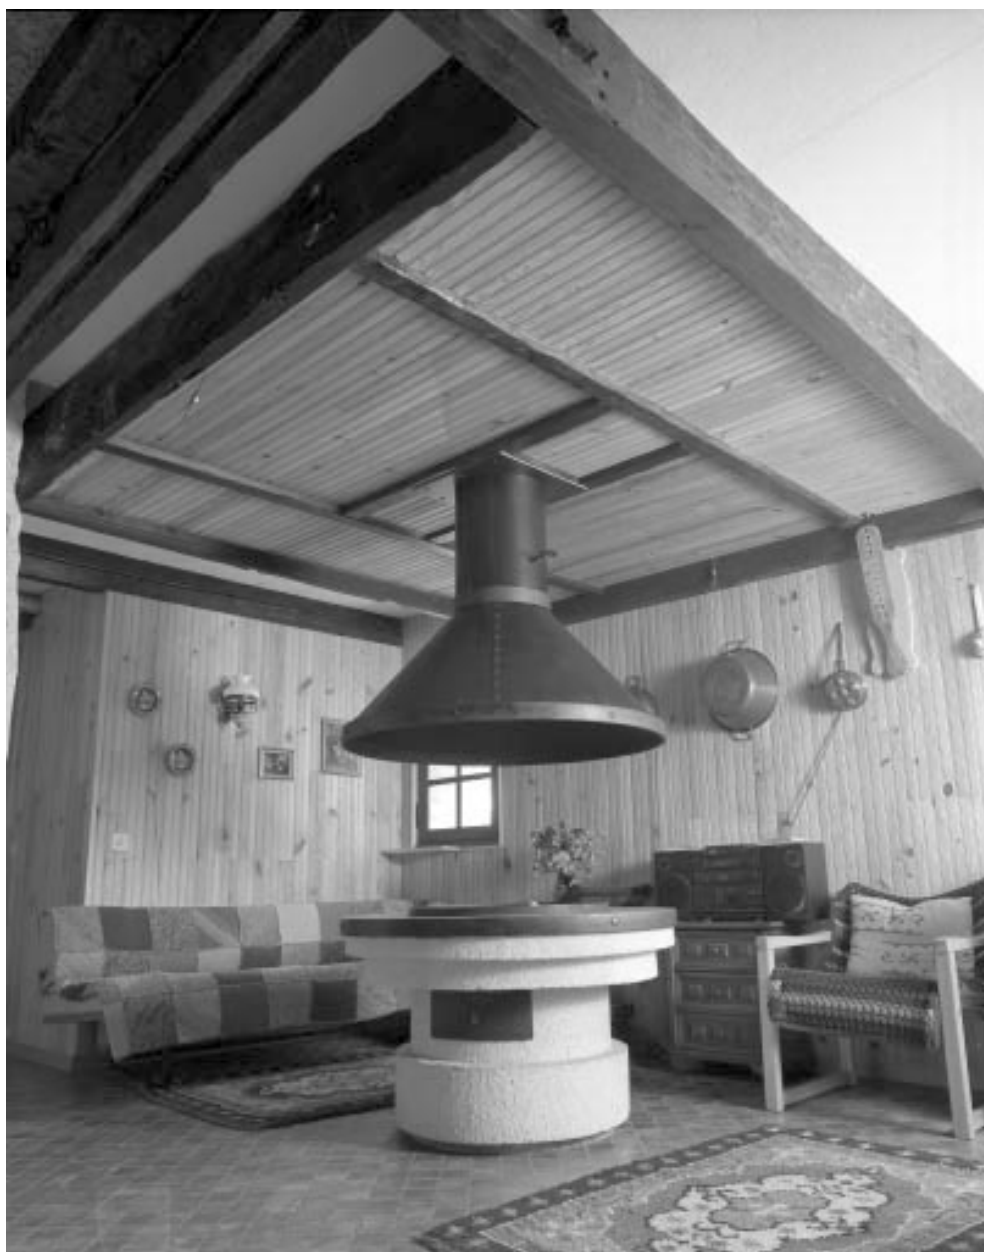
Le départ de la cheminée  
en bois au rez-de-chaussée.  
Phot. Yves Sancey  
IVR43\_19943901045X

Le départ de la cheminée en bois au rez-de-chaussée.

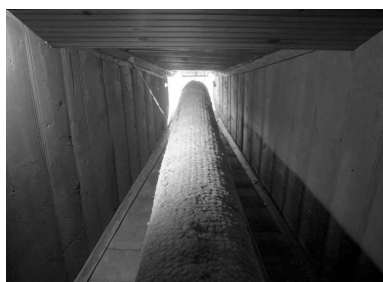
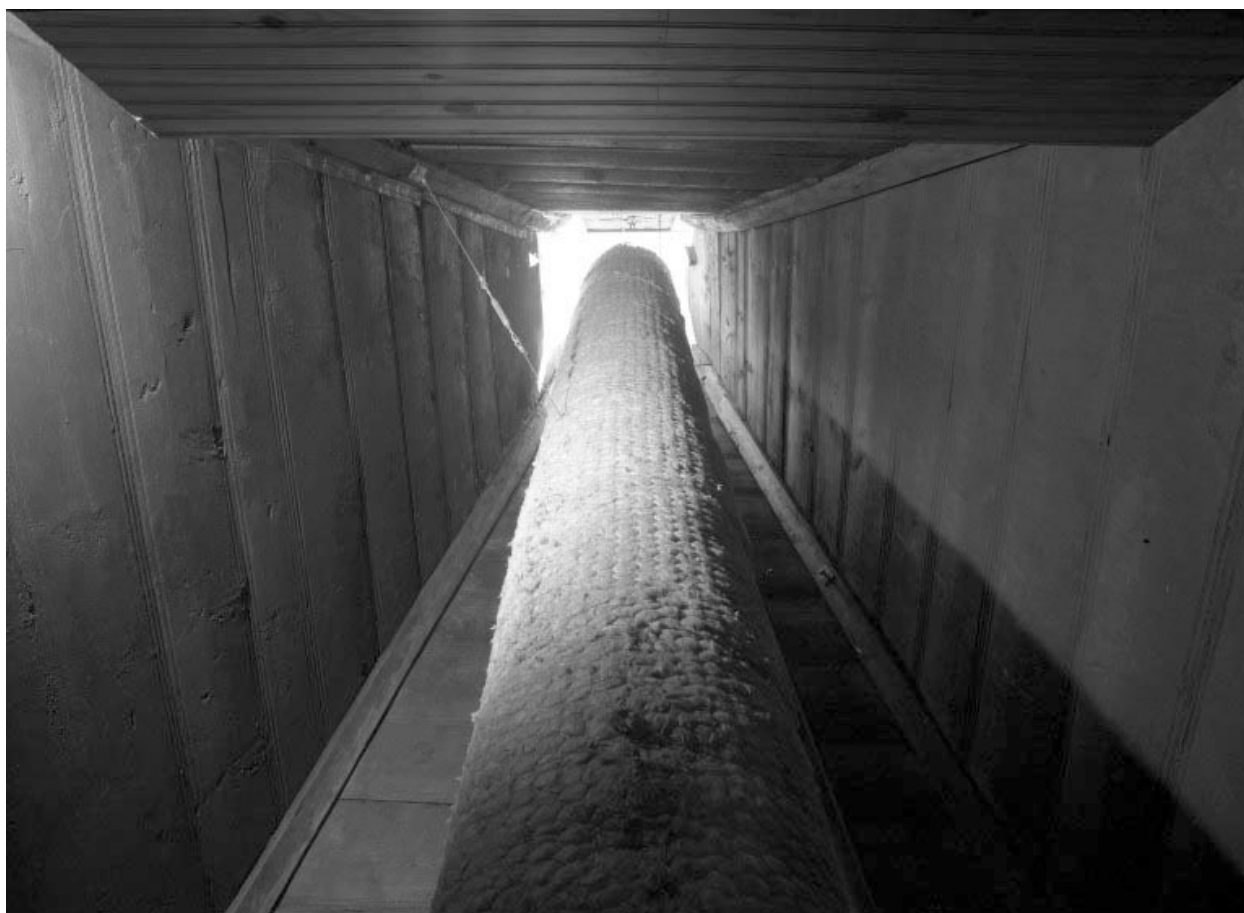
Intérieur du conduit de la cheminée en bois, un nouveau conduit isolé a été ajouté pour la cheminée actuelle.

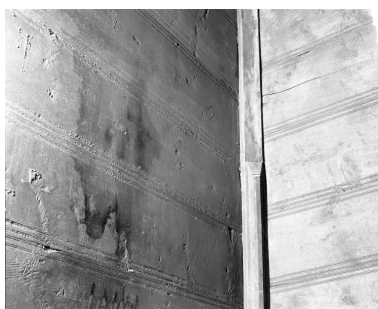
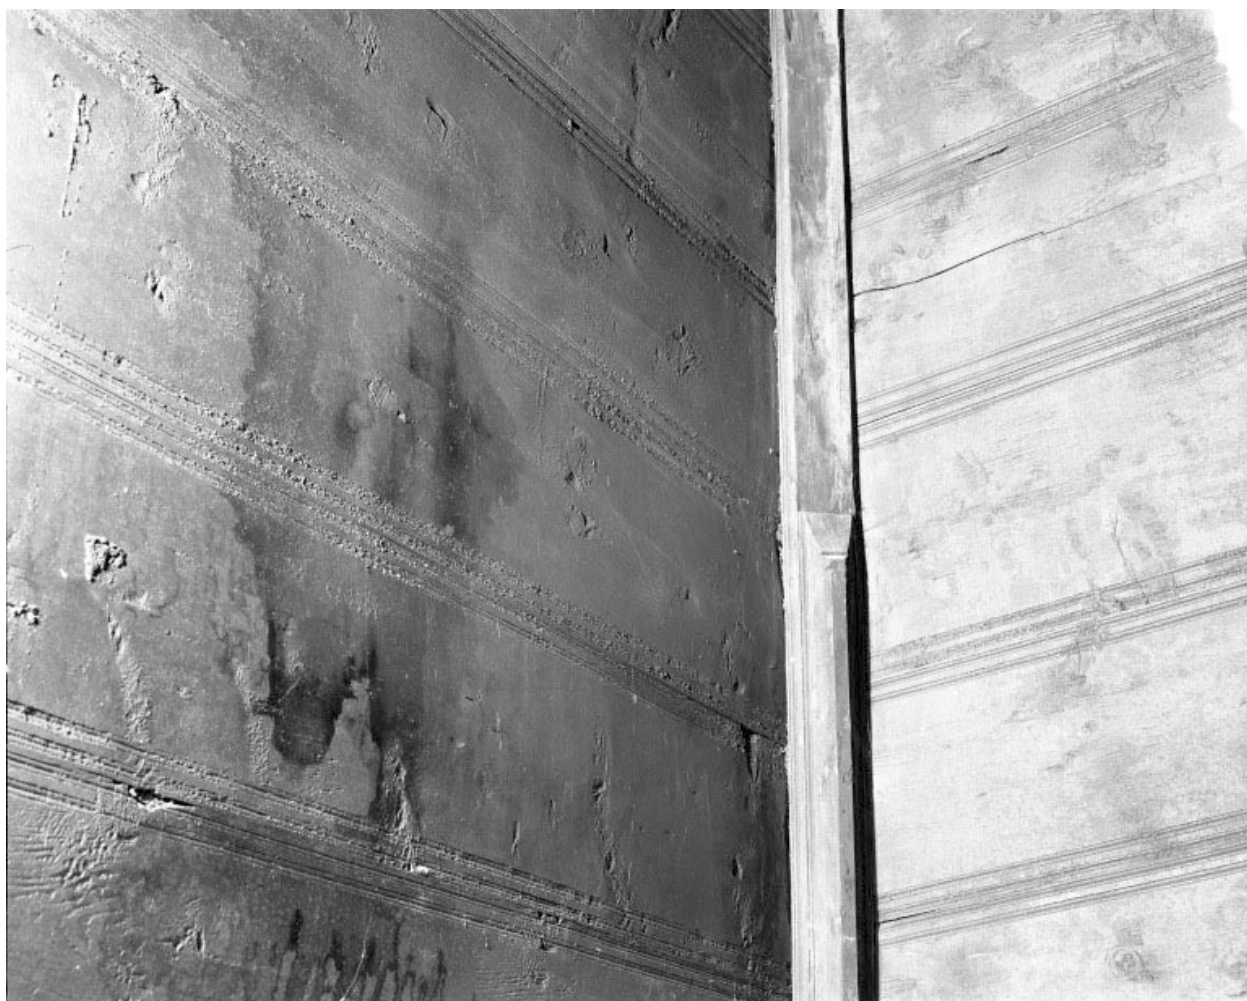
Intérieur du conduit de la cheminée en bois, détail du départ des montants verticaux dans lesquels viennent s'encaster les planches horizontales.

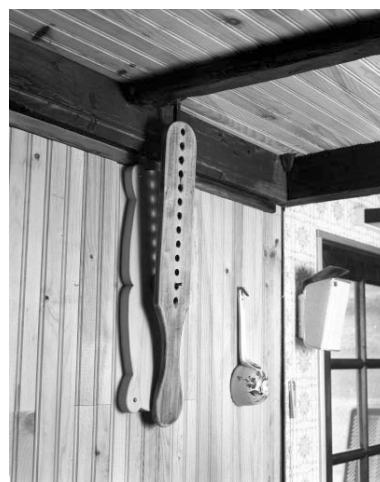
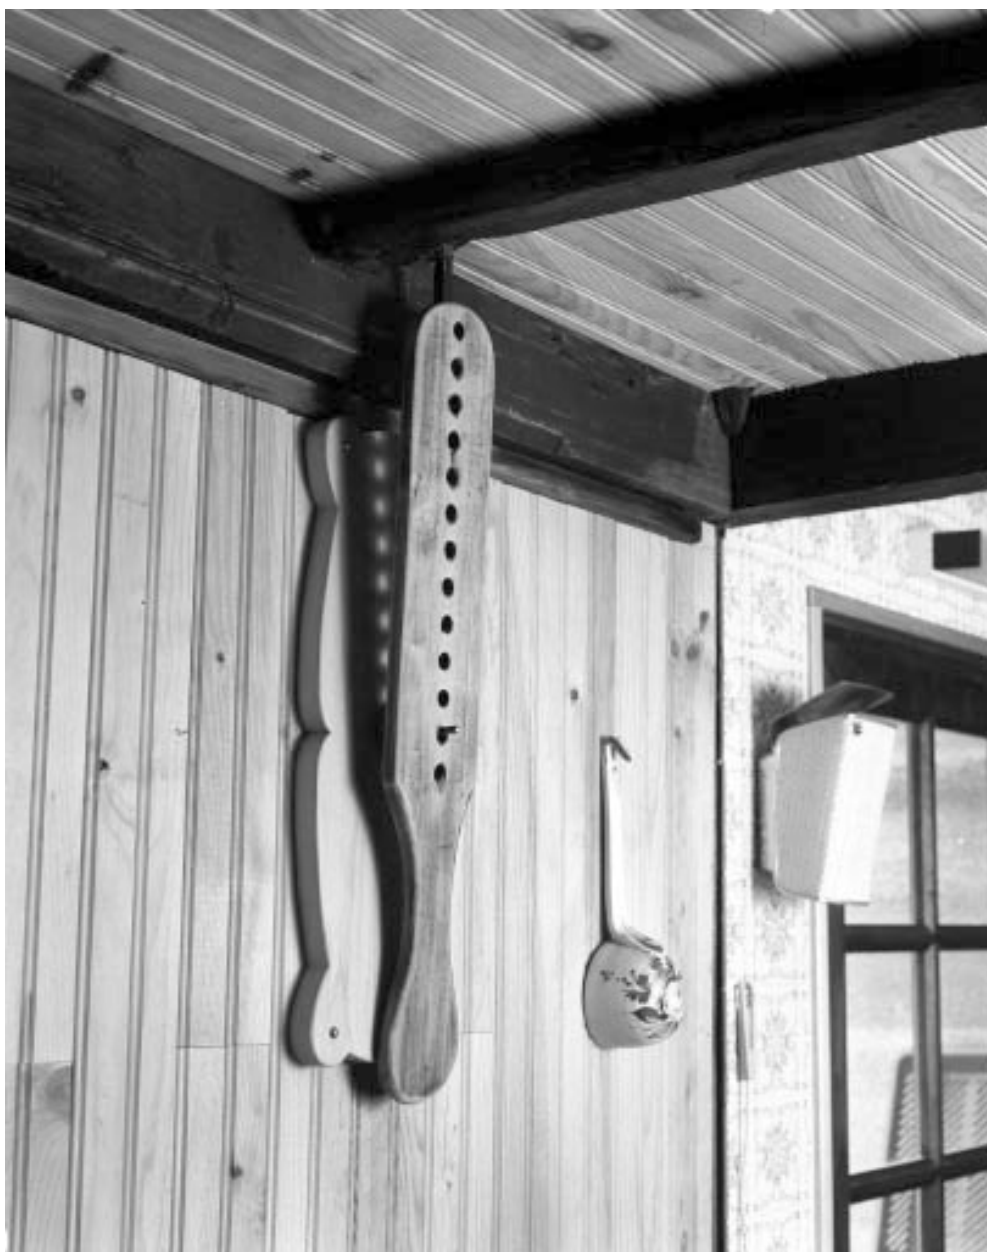
Détail de l'instrument en bois permettant d'ouvrir plus ou moins les volets fermant la cheminée en bois.

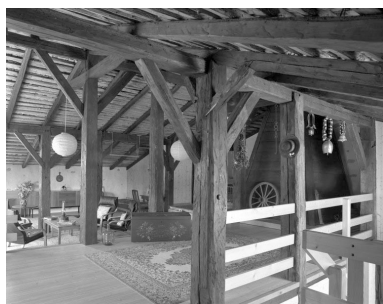
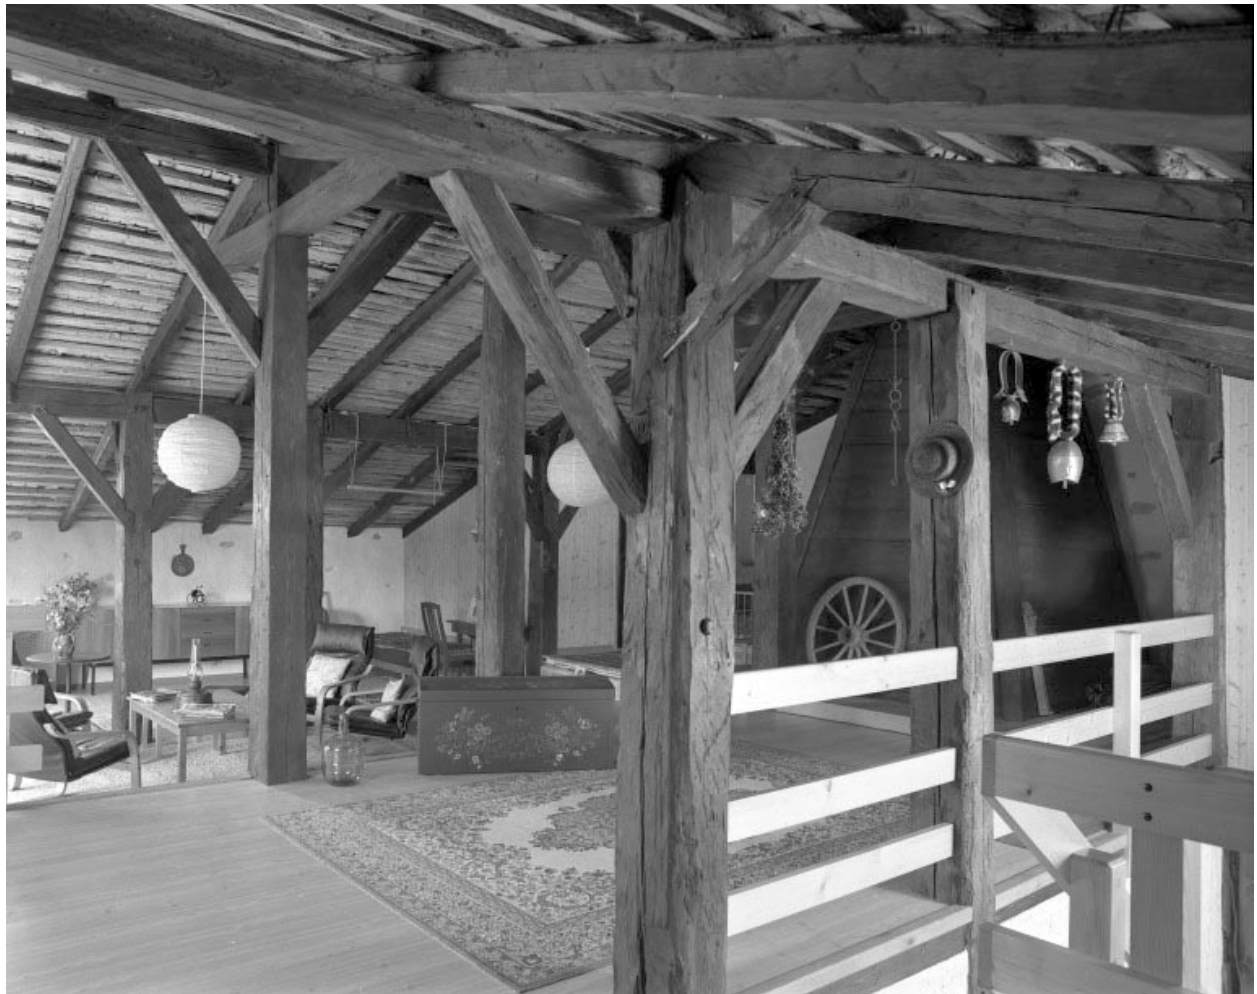
La grange haute : vue générale de la charpente sur poteaux.

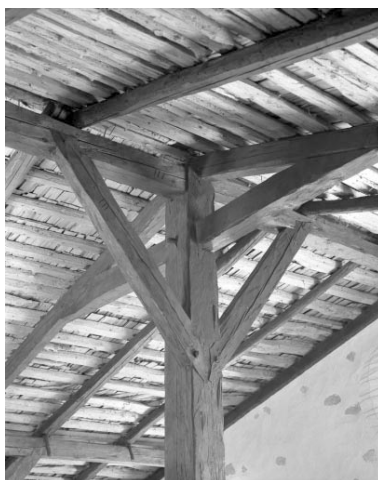
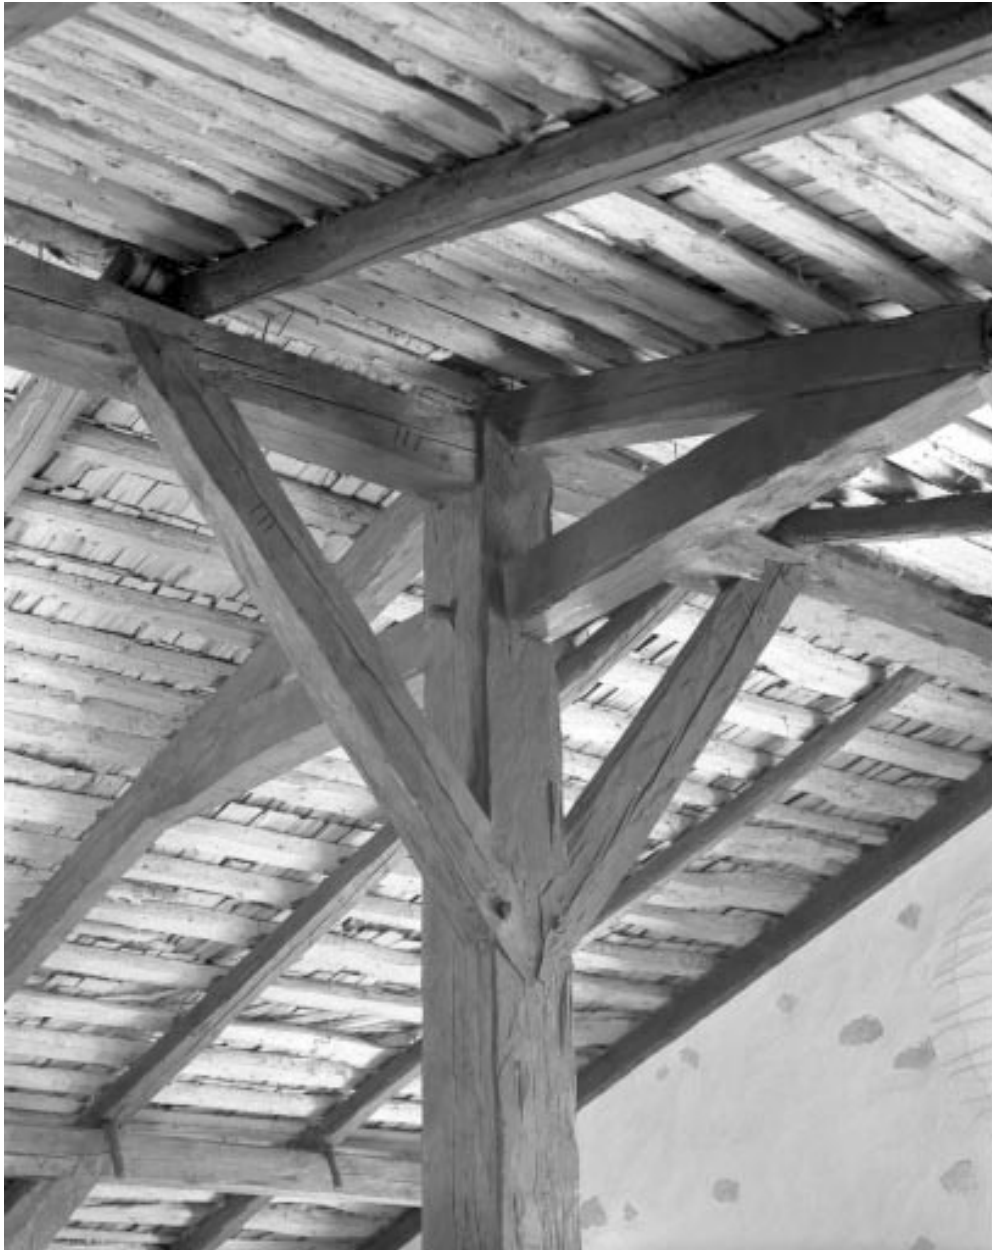
Détail de la charpente : assemblage du poteau avec la faitière.

Détail de la charpente : assemblage du poteau avec la faiçière.

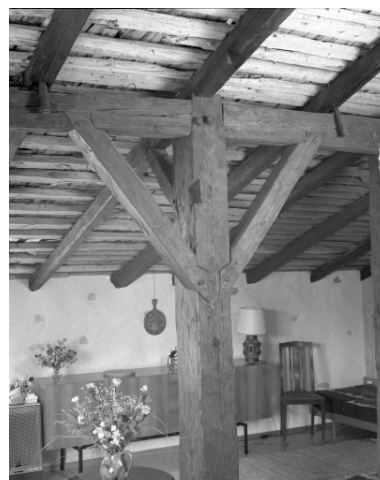
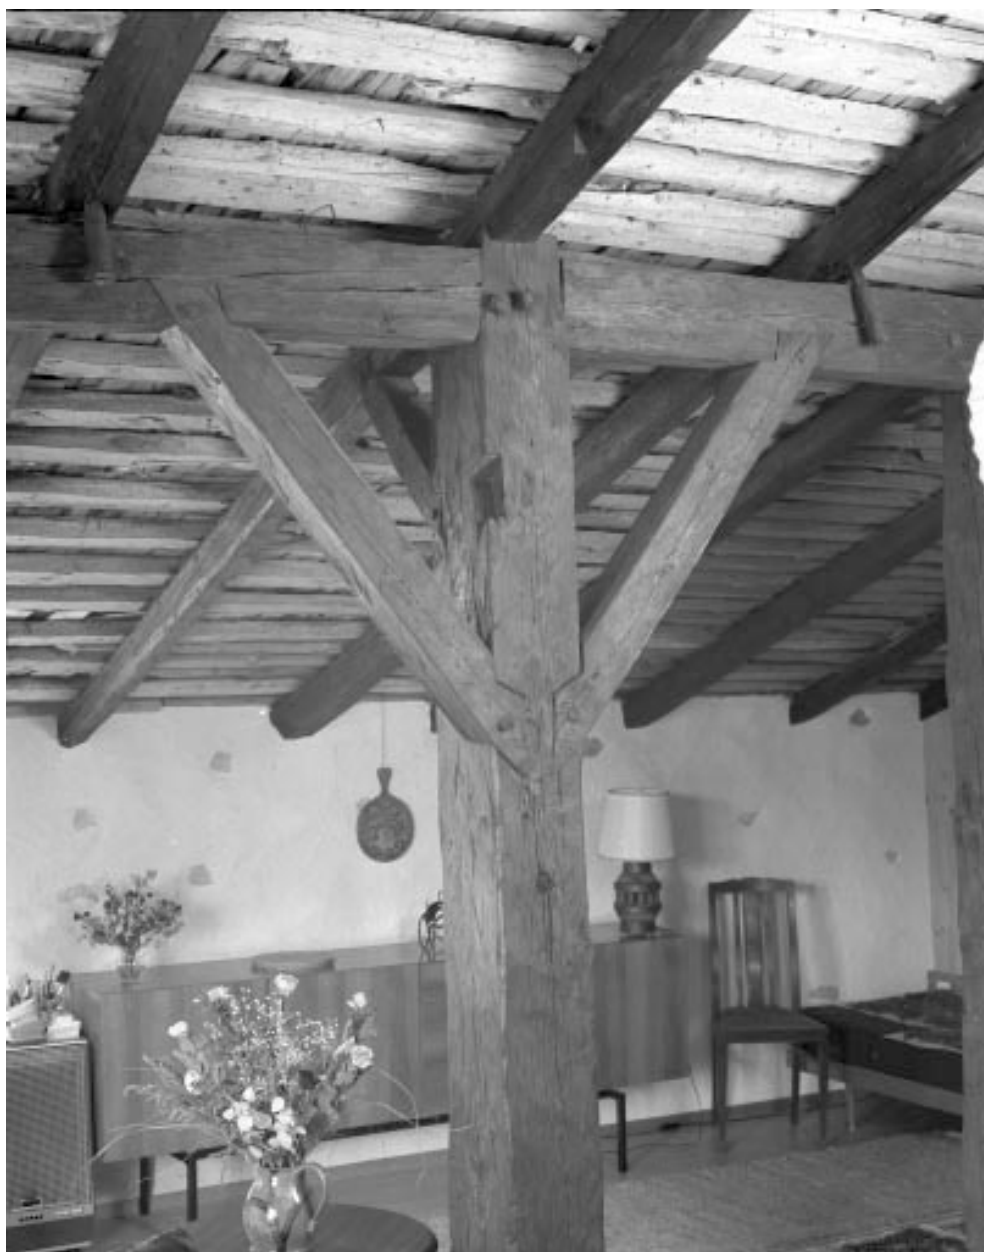
Détail de la charpente : assemblage d'un poteau avec la panne. Il manque une contre fiche dans le plan parallèle à la pente du toit.

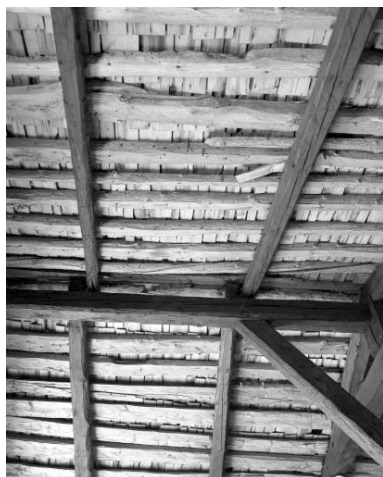
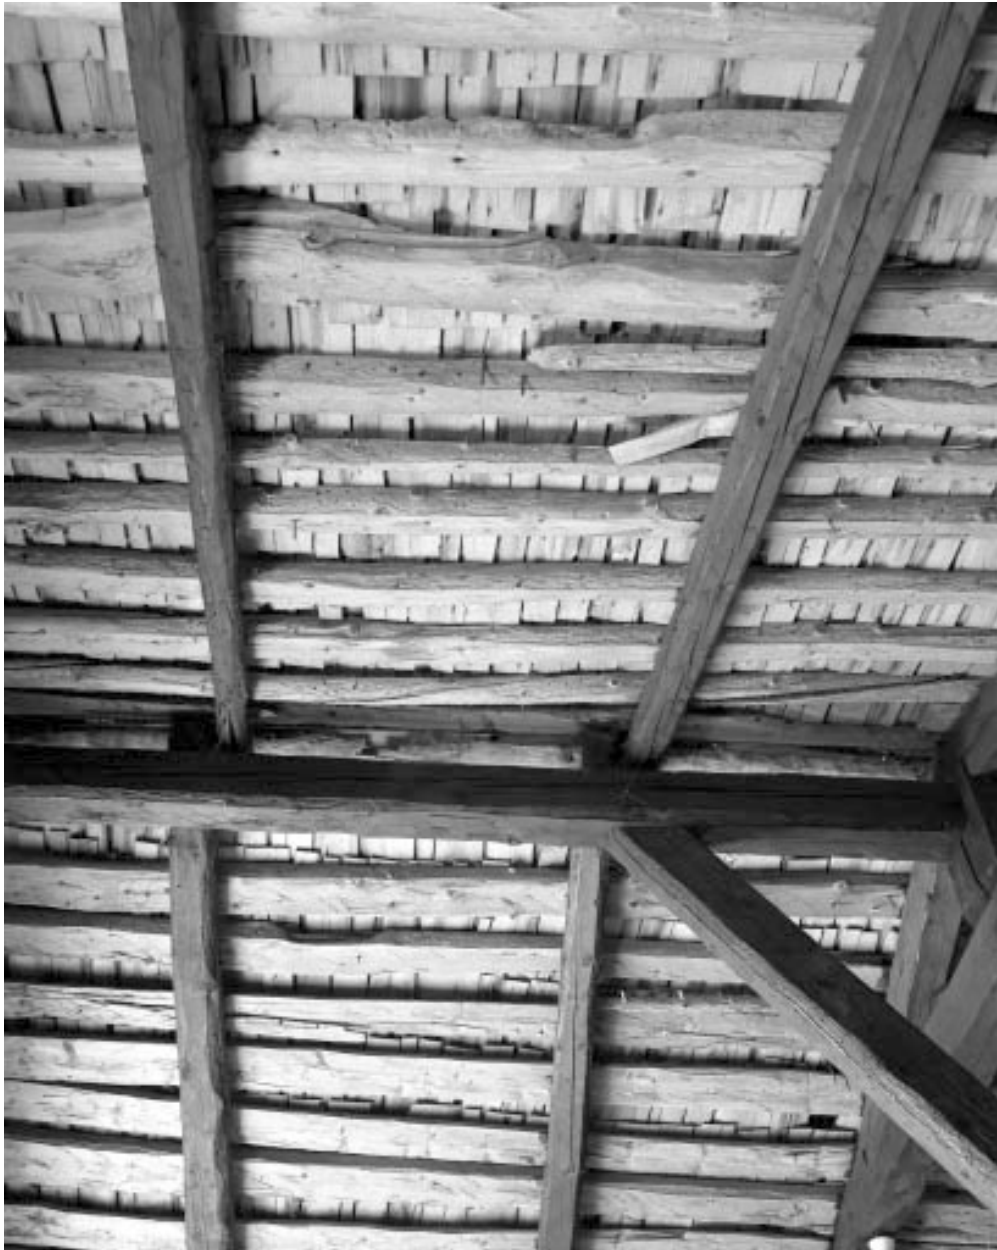
Détail de la couverture depuis la grange haute : les tavaillons

sont encore posés sous la  
couverture en tôle actuelle.

Détail de la couverture depuis la grange haute : les tavillons sont encore posés sous la couverture en tôle actuelle.

La couverture en métal est posée sur l'ancienne couverture en tavaillons

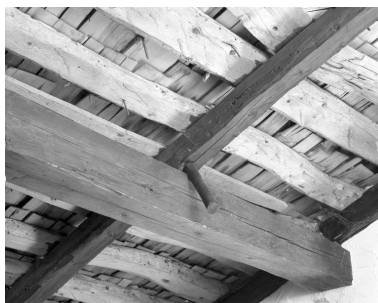
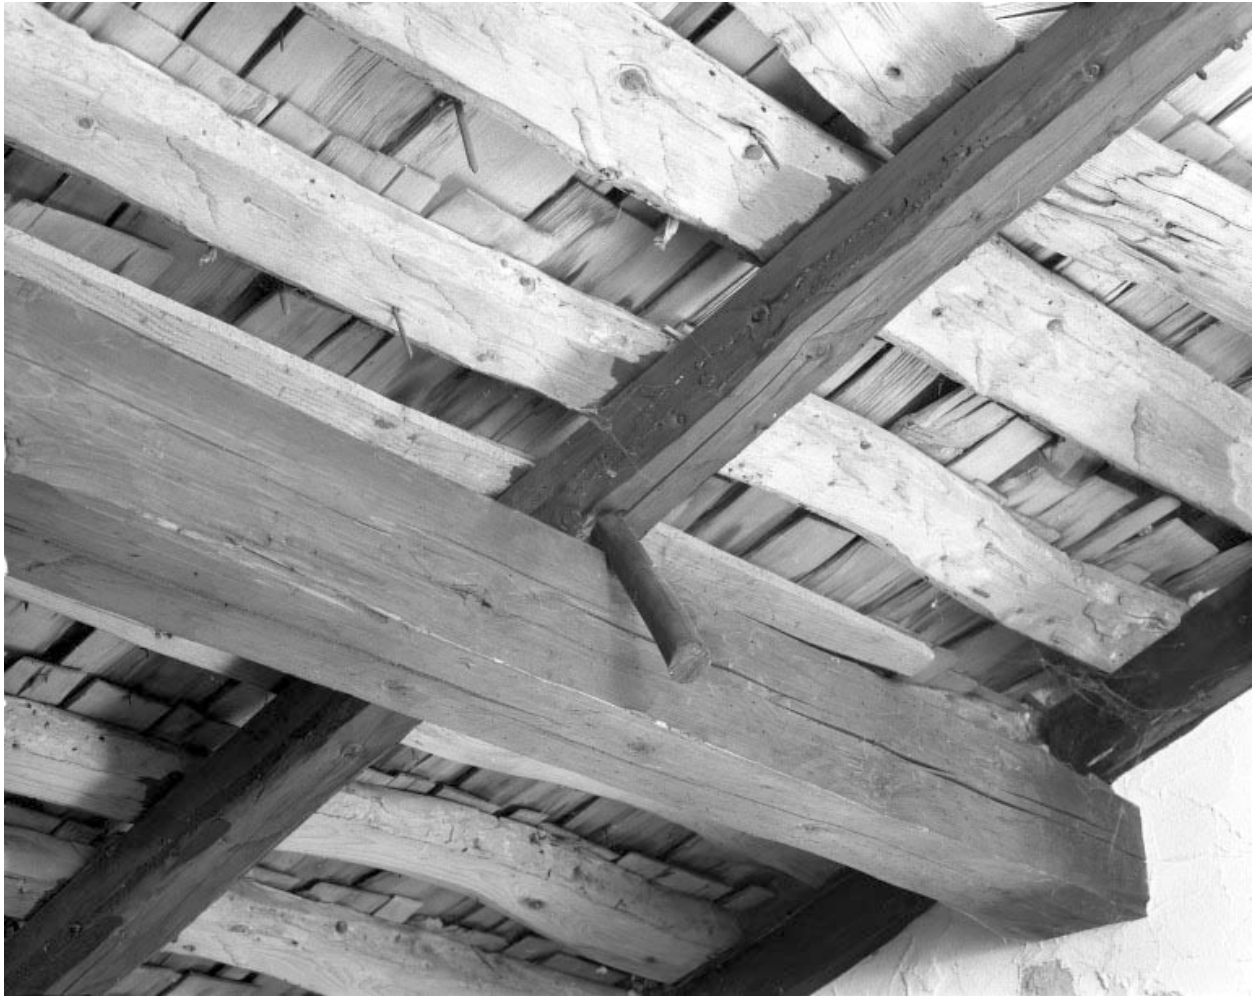
Détail d'une cheville en bois empêchant les chevrons de glisser.
