Bourgogne-Franche-Comté, Haute-Saône  
Betaucourt  
place du Petit-Magny

## maison

Numéro de dossier : IA70000987  
Date de l'enquête initiale : 2017  
Date(s) de rédaction : 2018  
Cadre de l'étude : enquête thématique régionale val de Saône  
Degré d'étude : étudié

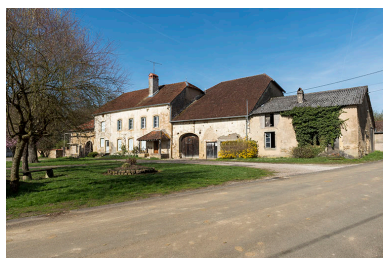
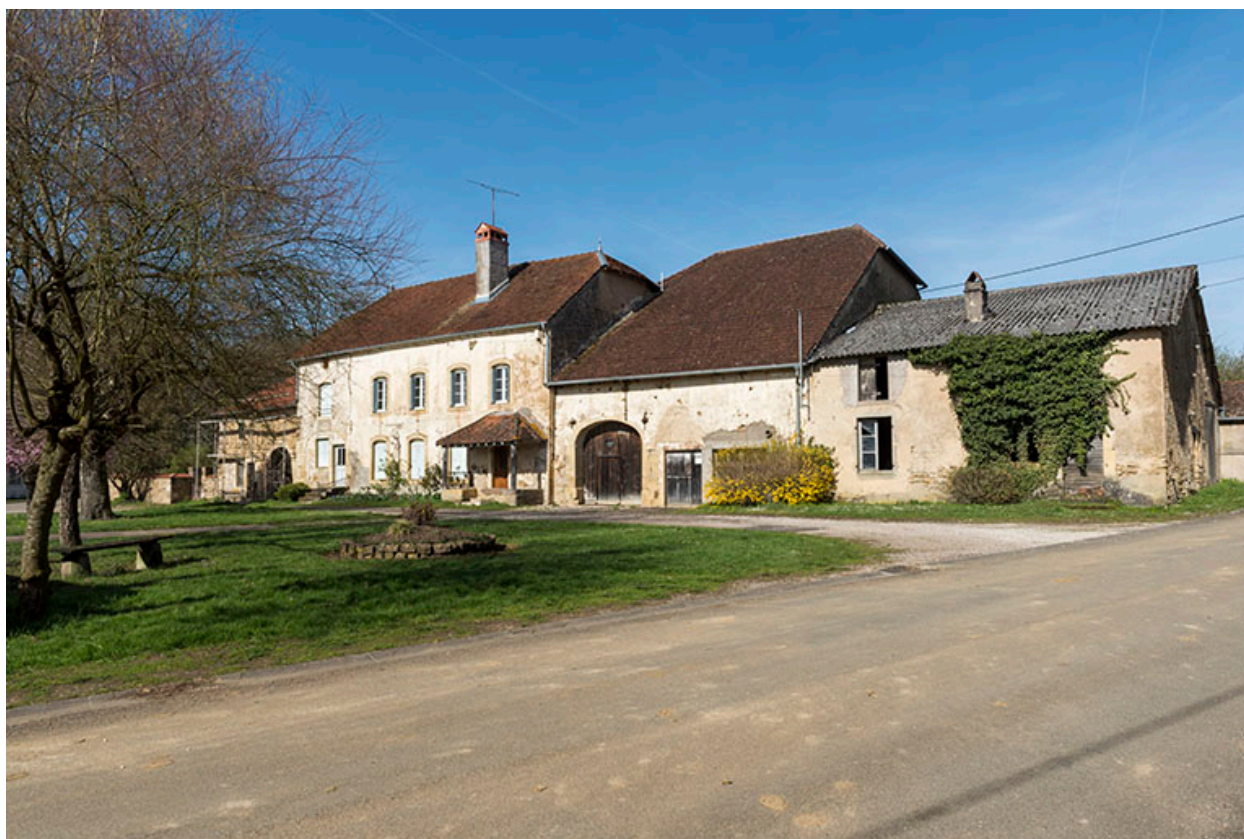
IVR43\_20177000331NUC4A

Vue d'ensemble de trois-quart depuis le nord-est.

L'ensemble est formé de quatre éléments distincts, accolés longitudinalement les uns aux autres. Tous sont bâtis en moellons de calcaire et sont enduits ou partiellement enduits. La partie gauche, (sud) sous un toit à longs pans et à demi-croupe, couvert partiellement en tuiles mécaniques et en tuiles plates, comporte un étage carré, deux travées, une porte de grange voutée en plein cintre. Les linteaux sont droits.

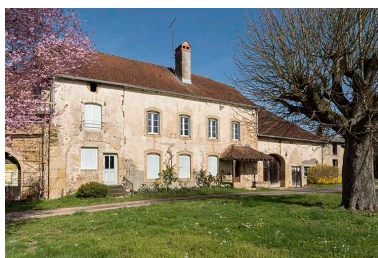
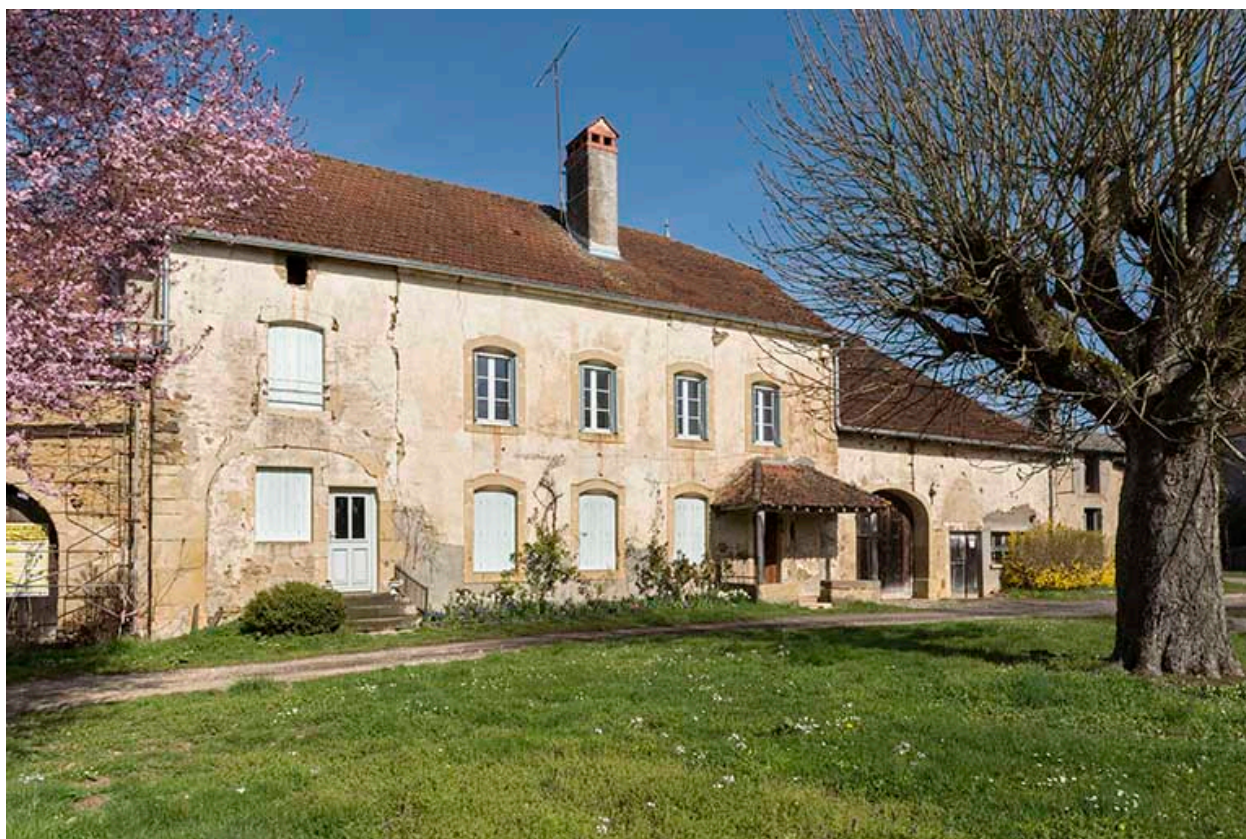
IVR43\_20177000332NUC4A

Façade antérieure de la demeure donnant sur la place.

La demeure principale, centrale, est élevée en moellons de calcaire, enduite. Elle comporte cinq travées, un étage carré. Son toit à longs pans et à demi-croupe est couvert de tuiles mécaniques. Les linteaux sont en arc segmentaire délardés. La travée la plus à gauche porte la trace de remaniements et d'une ancienne porte de grange en anse de panier dans laquelle une porte piétonnière et une baie à linteau droit ont été ouvertes. L'entrée principale est dans la travée à droite, protégée par un auvent couvert en petites tuiles (qui semble présent sur le cadastre de 1819.) La façade arrière (nord-ouest), donne sur un jardin ; un bâtiment d'un étage carré en appentis fait retour en équerre. Les pièces du rez-de-chaussée et de l'étage sont disposées en enfilade.

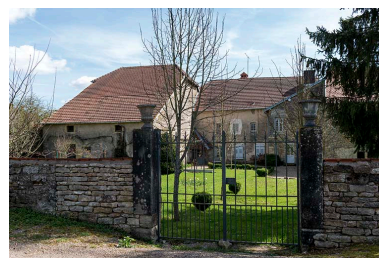
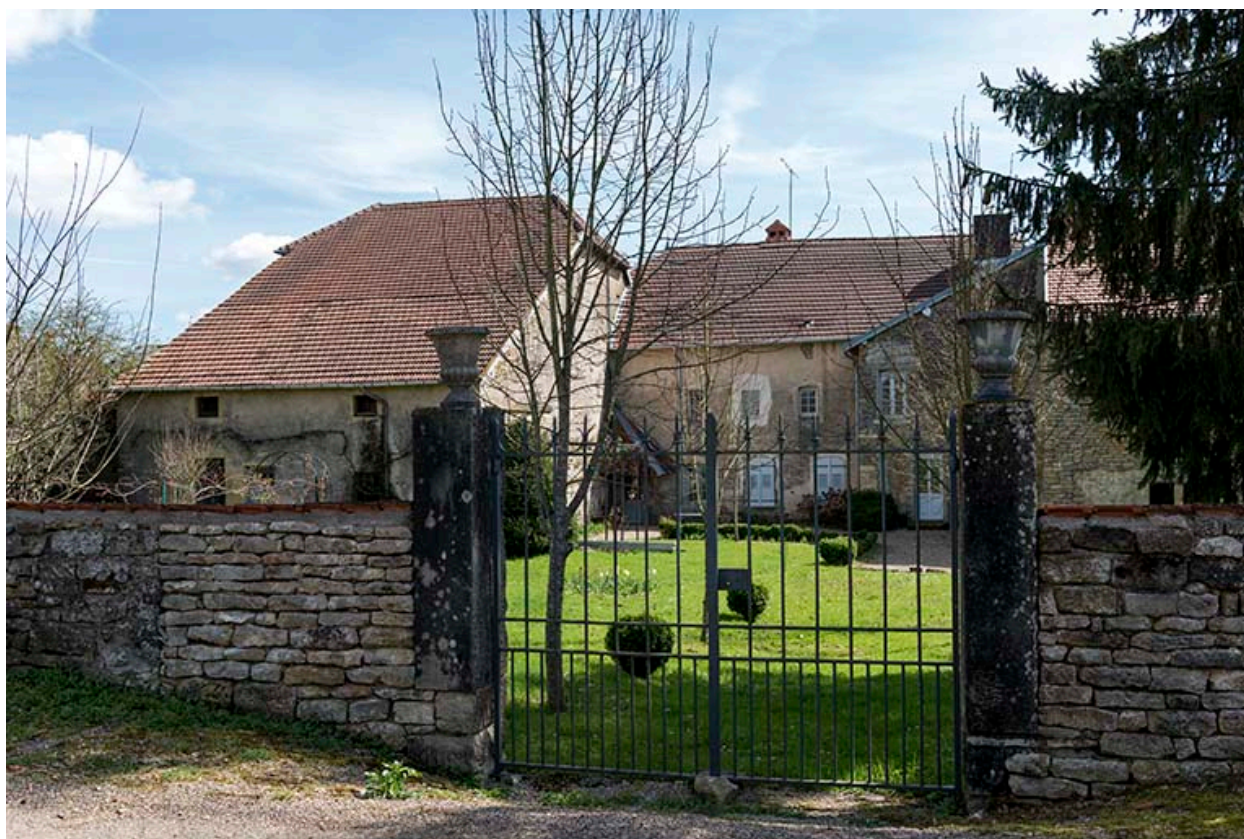
IVR43\_20177000333NUC4A

Porte flamande et vue de la façade postérieure depuis la rue de la Fontaine au nord-ouest.

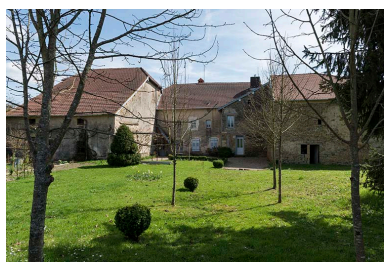
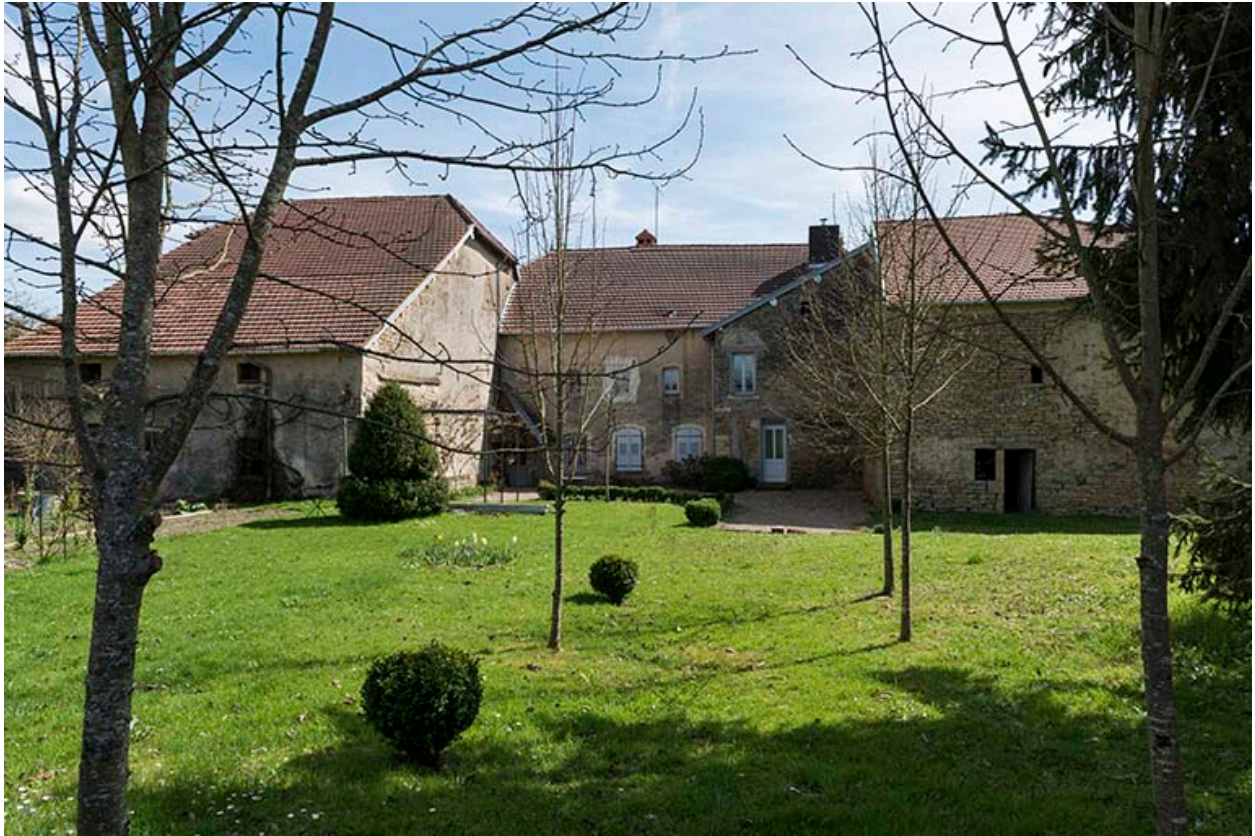
IVR43\_20177000334NUC4A

Vue de la façade postérieure depuis la rue de la Fontaine au nord-ouest.

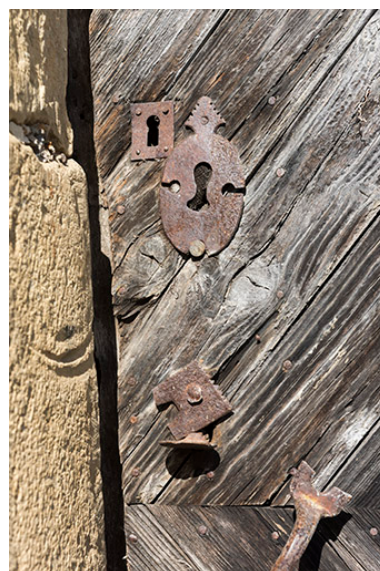
IVR43\_20177000336NUC4A

Détail de serrurerie de la porte de gauche.

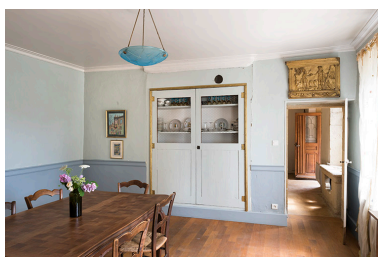
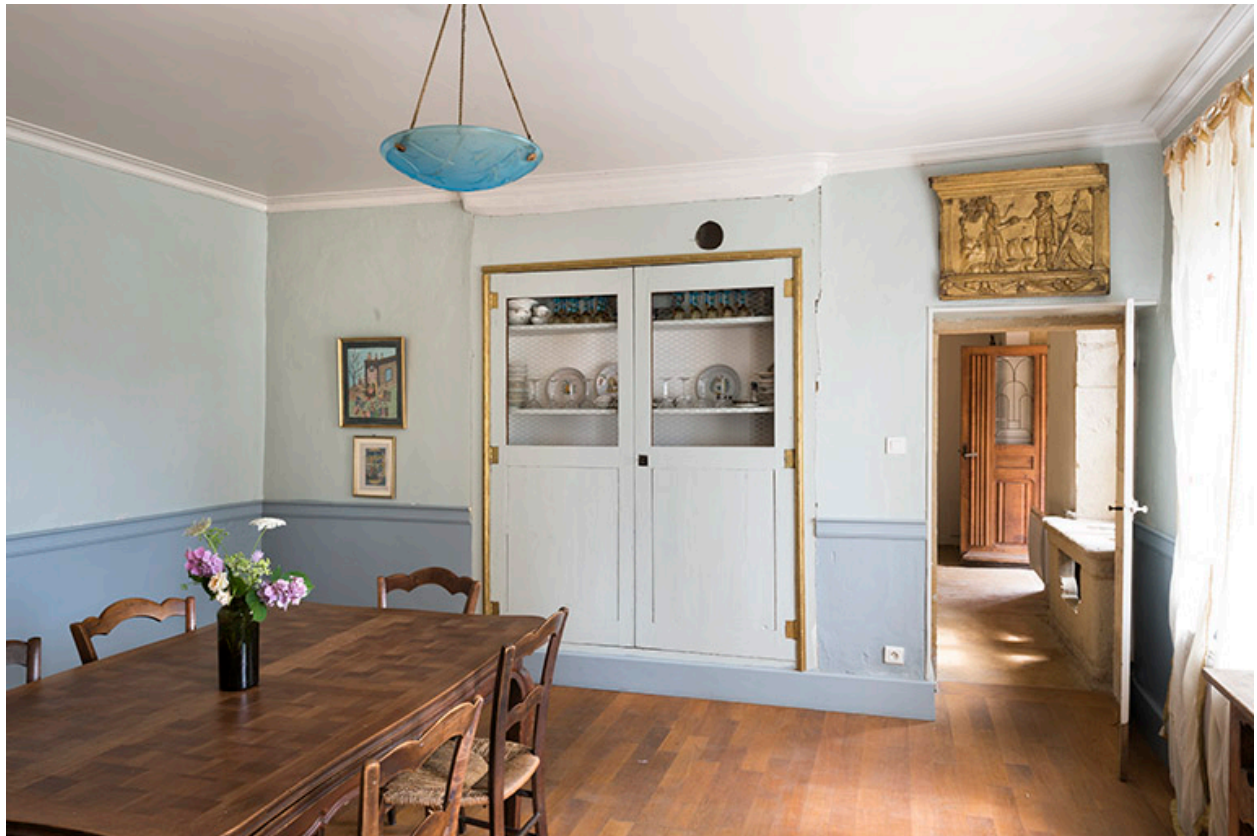
IVR43\_20187000522NUC4A

Vue intérieure de la salle à manger : placard chauffant battants au nu du mur fermés.

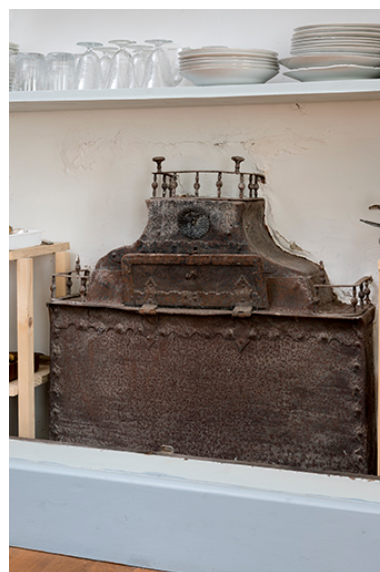
IVR43\_20187000523NUC4A

poêle-récupérateur de chaleur dans le placard chauffant de la salle à manger. Vue rapprochée.

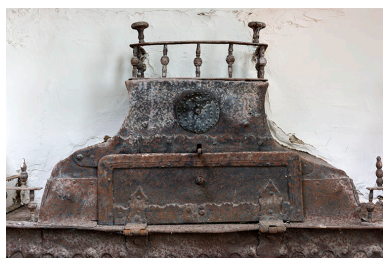
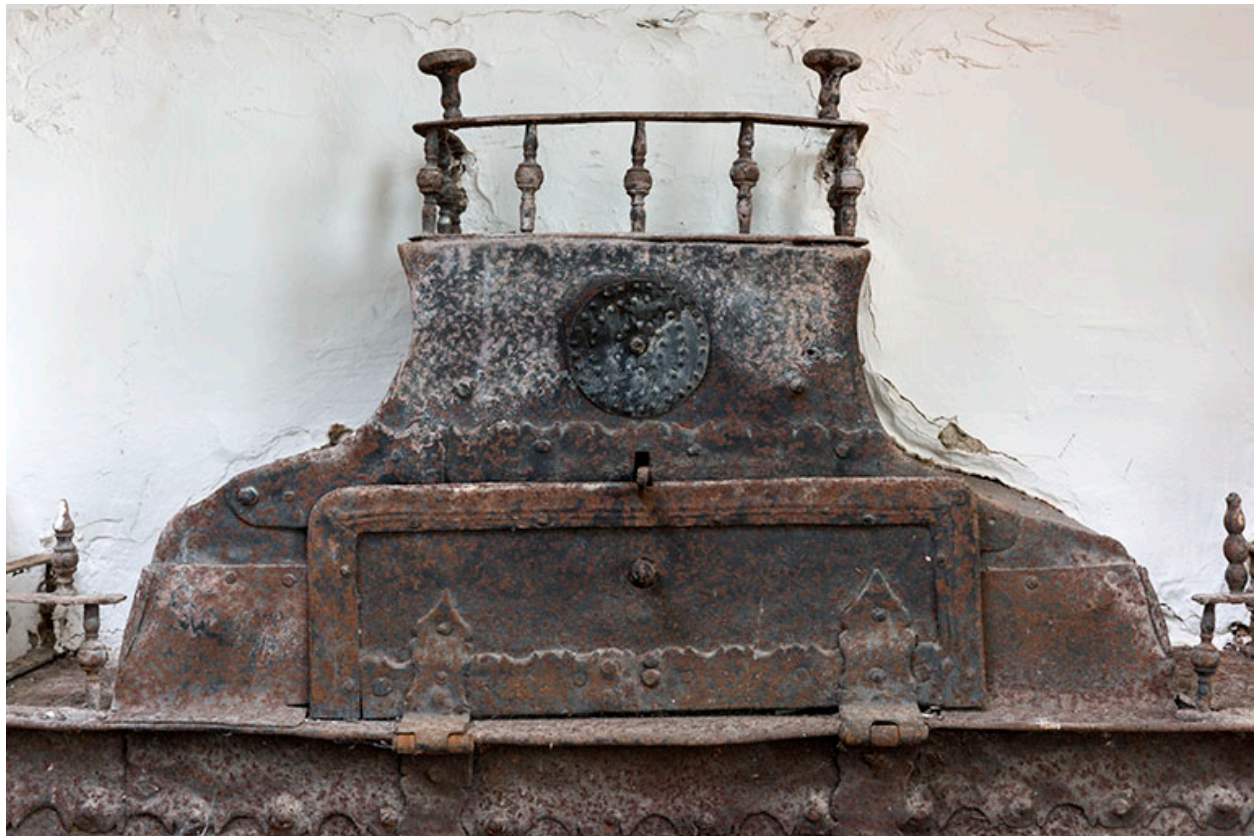
Détail de la partie chauffe-plat  
du poêle-récupérateur de chaleur.  
Phot. Sonia Dourlot  
IVR43\_20187000524NUC4A

Détail de la partie chauffe-plat du poêle-récupérateur de chaleur.

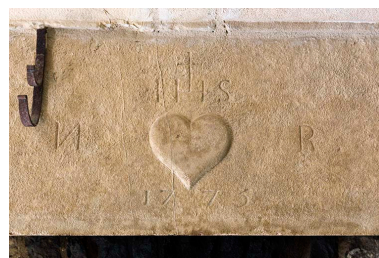
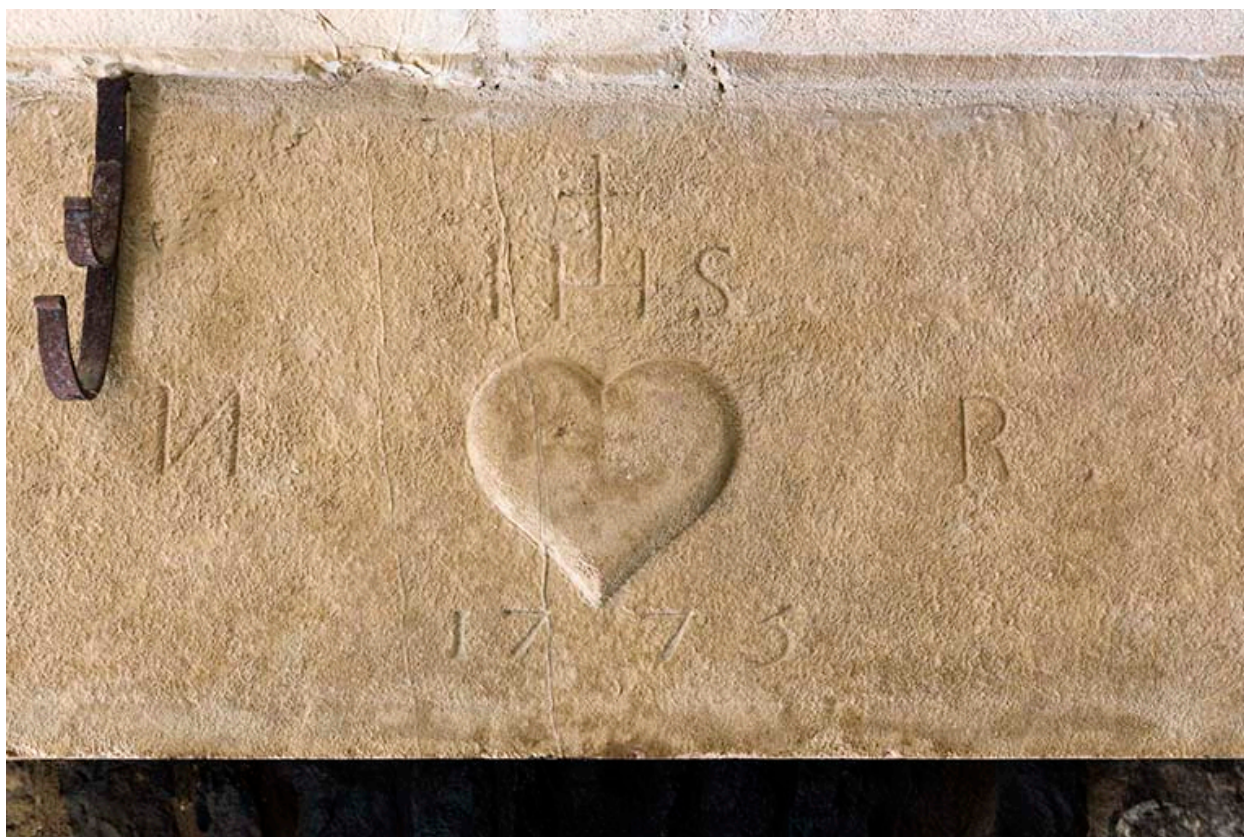
IVR43\_20187000523NUC4A  
Cheminée : détail du faux  
manteau. Date portée : 1775.  
Deux initiales : N R de part et  
d'autre d'un coeur surmonté d'IHS.  
Phot. Sonia Dourlot  
IVR43\_20187000527NUC4A

Cheminée : détail du faux manteau. Date portée : 1775. Deux initiales : N R de part et d'autre d'un coeur surmonté d'IHS.

La présence de l'édifice sur le cadastre de 1819, et de linteaux en arcs segmentaires délardés permettent de faire l'hypothèse d'une construction au 18<sup>ème</sup> siècle. Deux dates portées la confortent : 1775 sur une cheminée intérieure et 1776 sur un poteau de la grange. Adjonctions et modifications diverses ont affecté l'ensemble : plusieurs appentis appuyés à la façade postérieure ont été détruits après 2000 ; celui au sud-ouest a été raccourci. L'ancien local à l'angle nord-est était un atelier de menuisier.

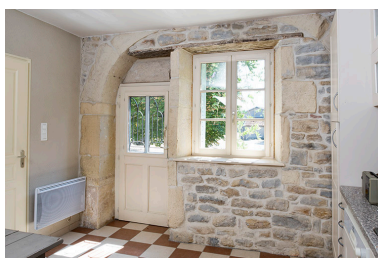
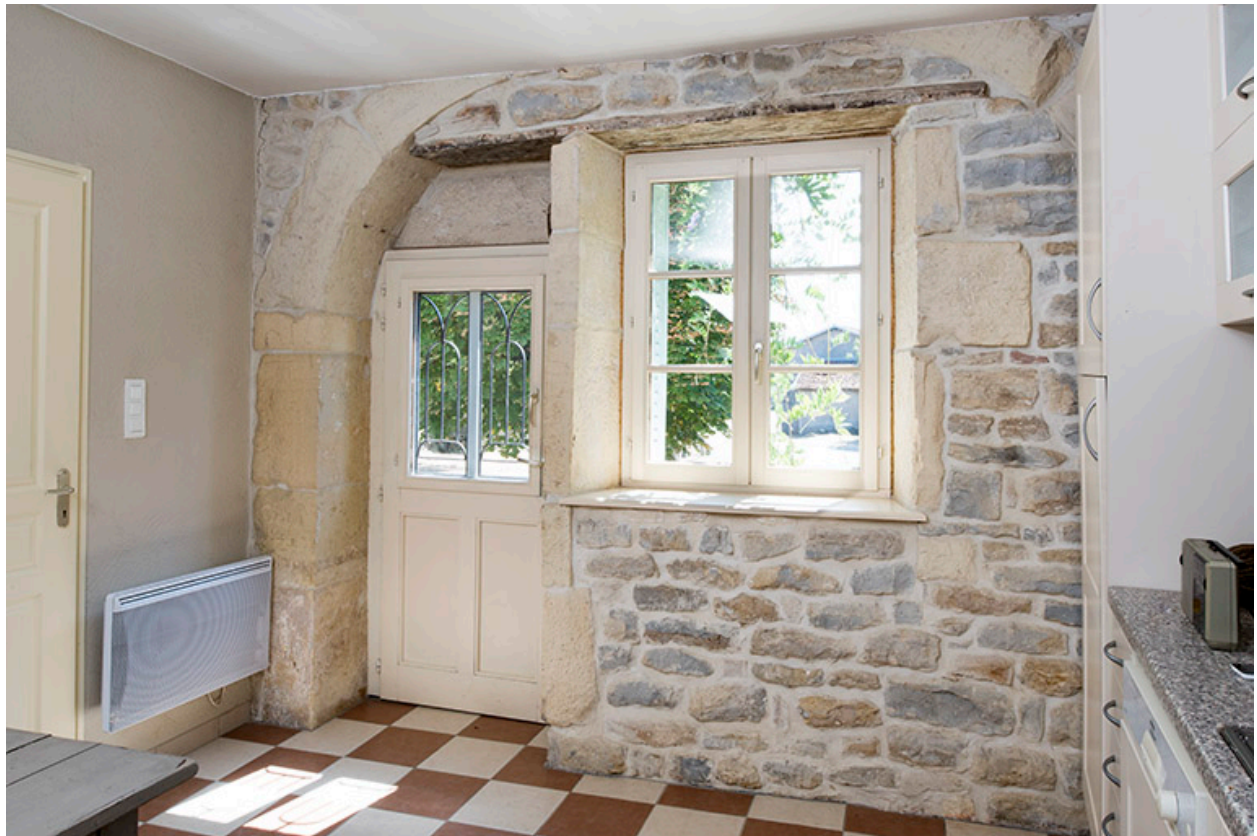
Dans la cuisine, ancienne  
porte en plein cintre donnant  
sur la façade postérieure.  
Phot. Sonia Dourlot  
IVR43\_20187000531NUC4A

Dans la cuisine, ancienne porte en plein cintre donnant sur la façade postérieure.

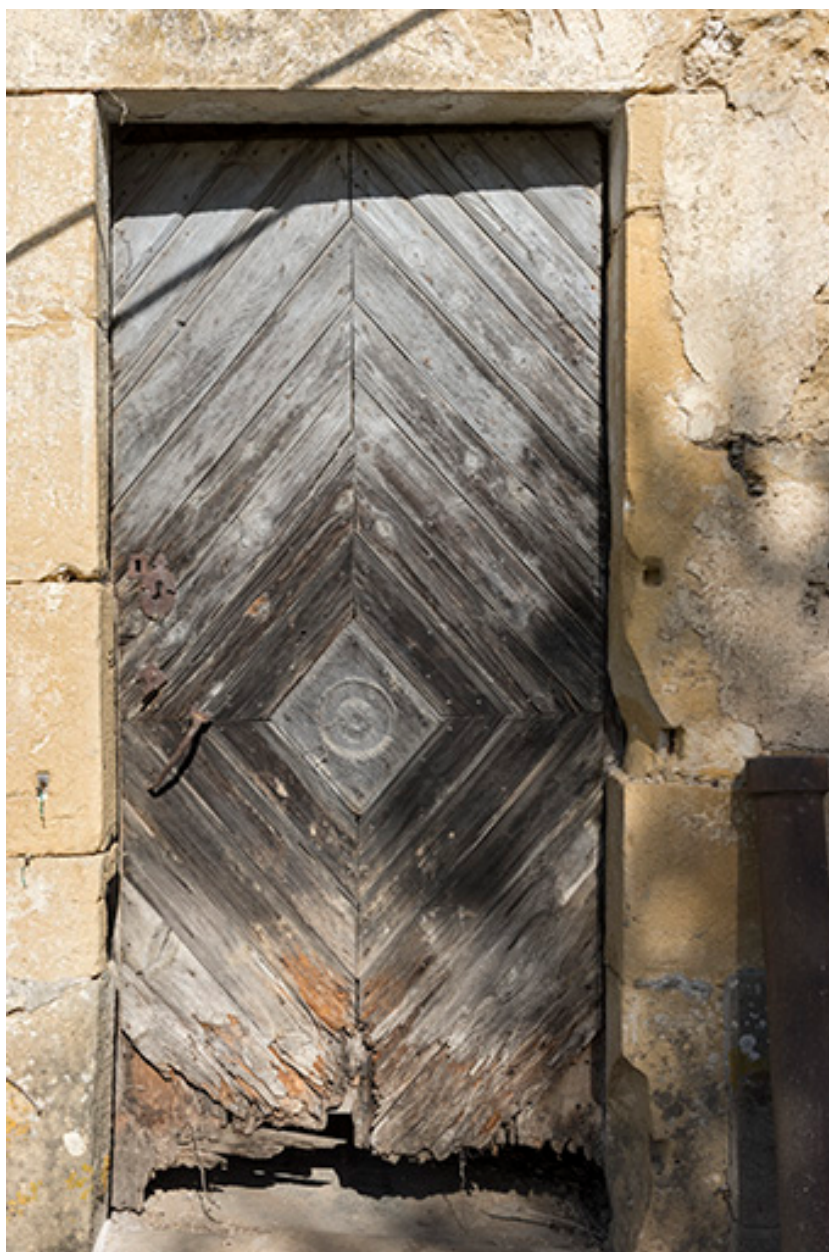
IVR43\_20177000335NUC4A

Porte piétonnière. Détail de menuiserie en losange.  
(bâtiment de gauche)

Porte piétonnière. Détail de menuiserie en losange. (bâtiment de gauche)

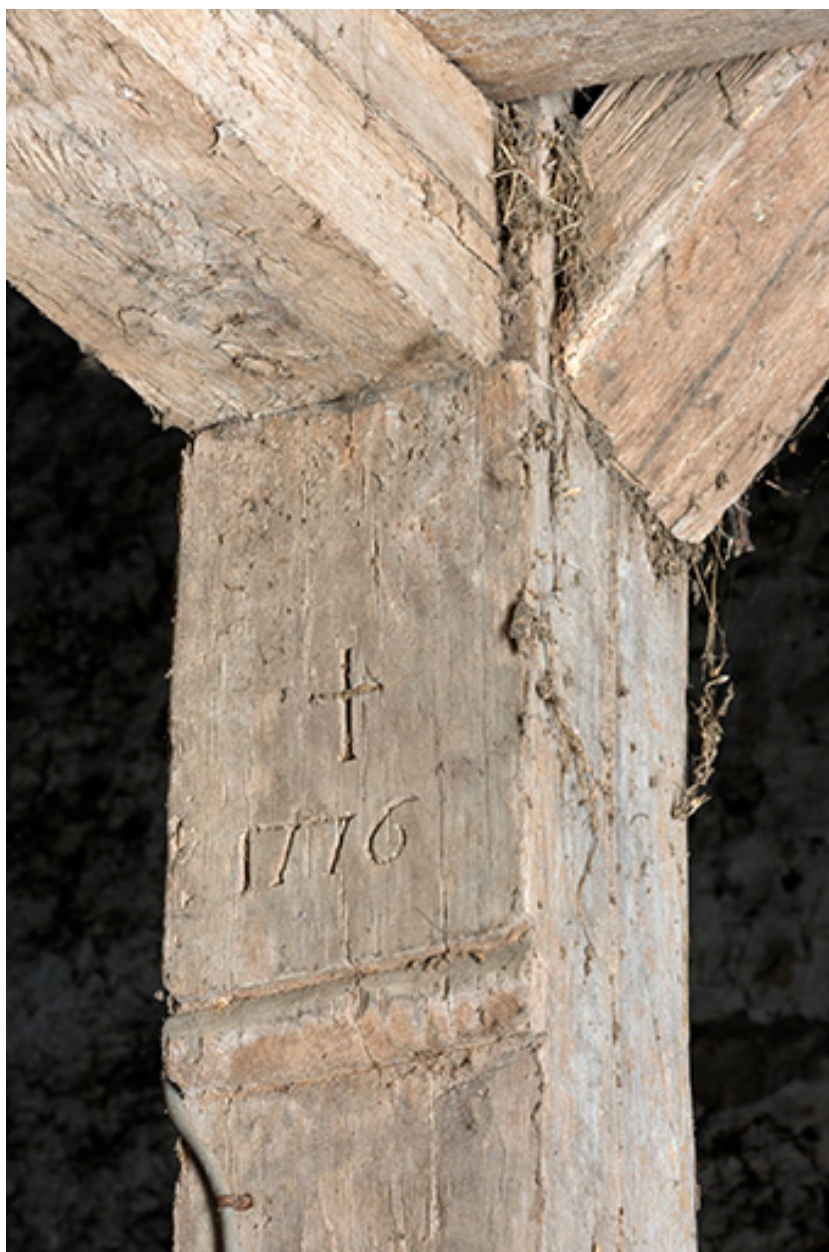
IVR43\_20187000535NUC4A

Détail de date (1776) et de  
croix sculptée sur un poteau  
de la charpente de la grange.

Détail de date (1776) et de croix sculptée sur un poteau de la charpente de la grange.
