Franche-Comté, Doubs
Besançon
îlot Lecourbe
6 rue Lecourbe

maison

Numéro de dossier : IA25000476
Date de l'enquête initiale : 1996
Date(s) de rédaction : 2007
Cadre de l'étude : enquête thématique régionale demeures bisontines
Degré d'étude : étudié

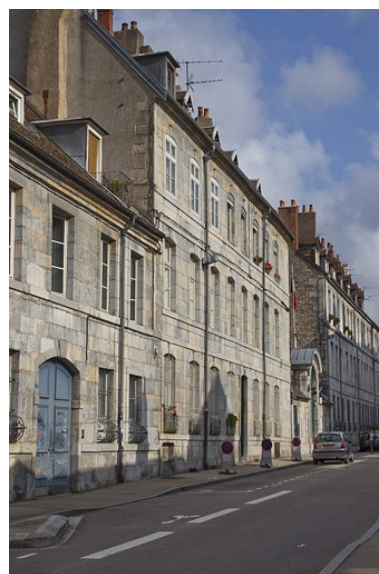
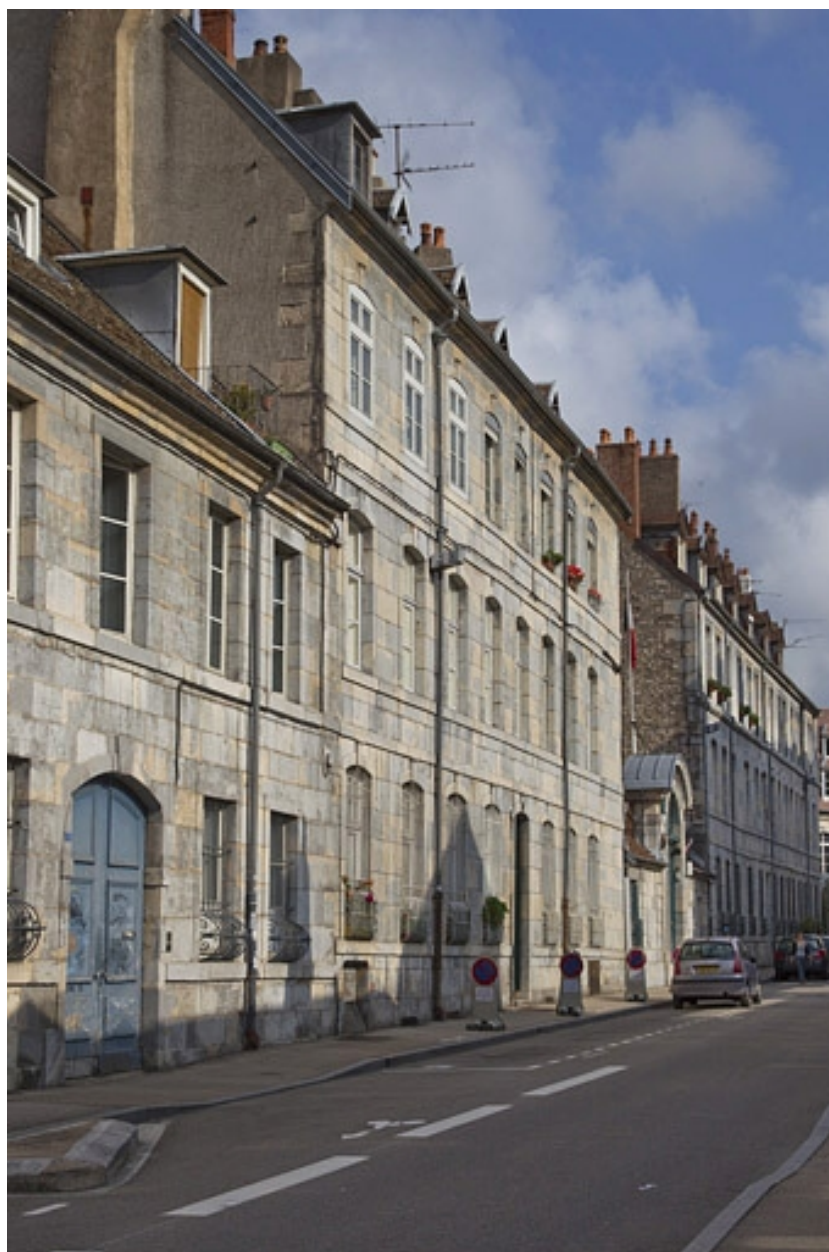
Vue d'ensemble depuis la rue : de trois quarts gauche.
Phot. Yves Sancey
IVR43_20112501812NUC2A

Vue d'ensemble depuis la rue : de trois quarts gauche.

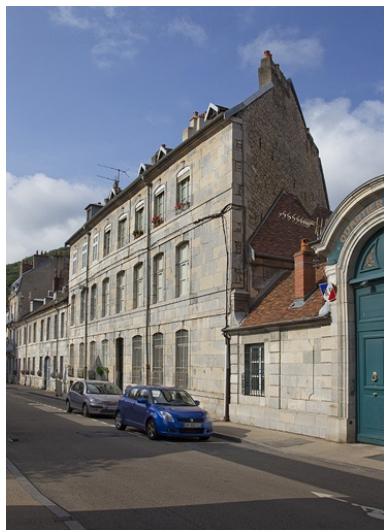
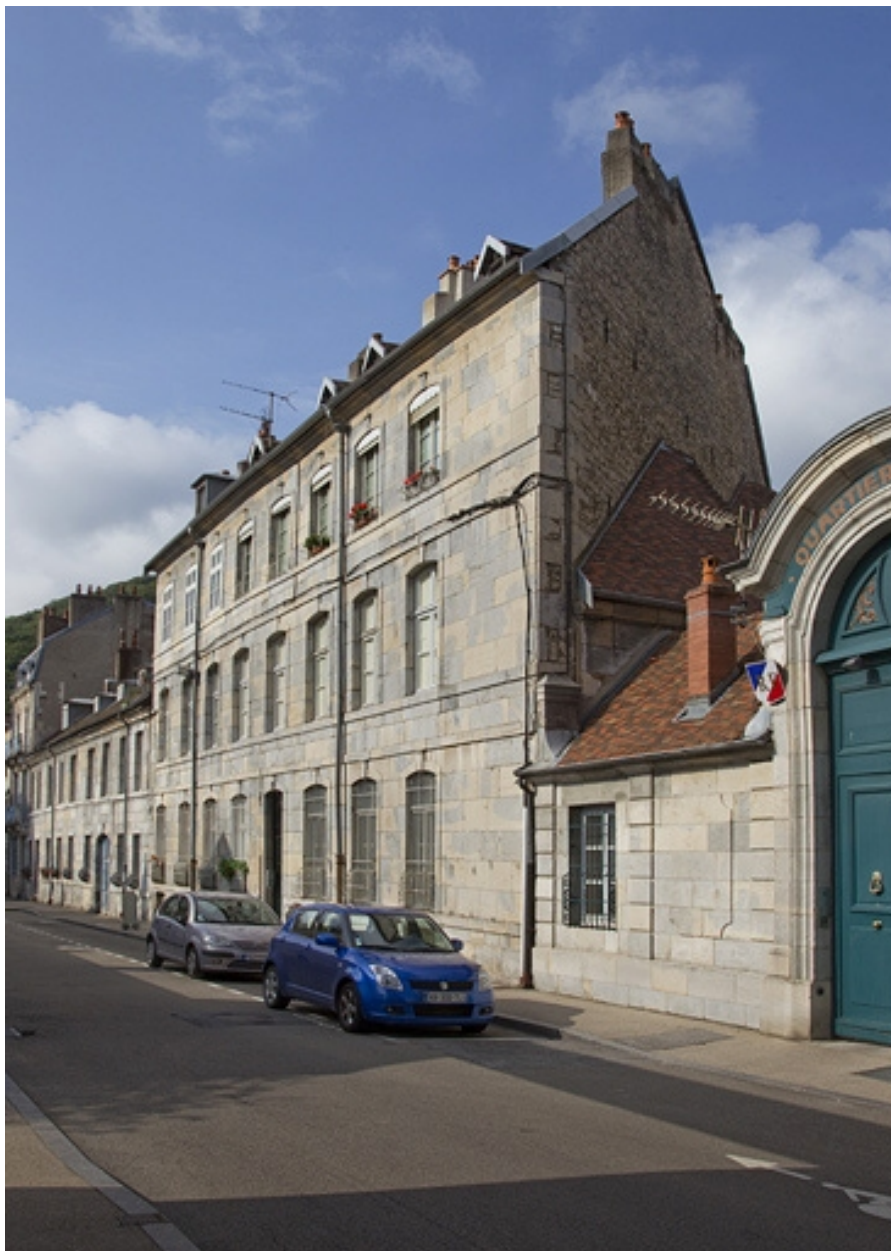
Vue d'ensemble depuis la
rue : de trois quarts droit.
Phot. Yves Sancey
IVR43_20112501815NUC2A

Vue d'ensemble depuis la rue : de trois quarts droit.

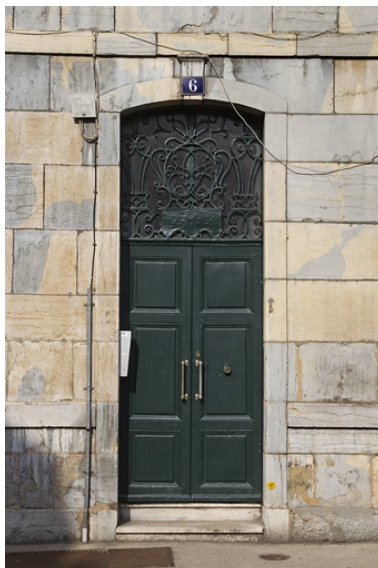
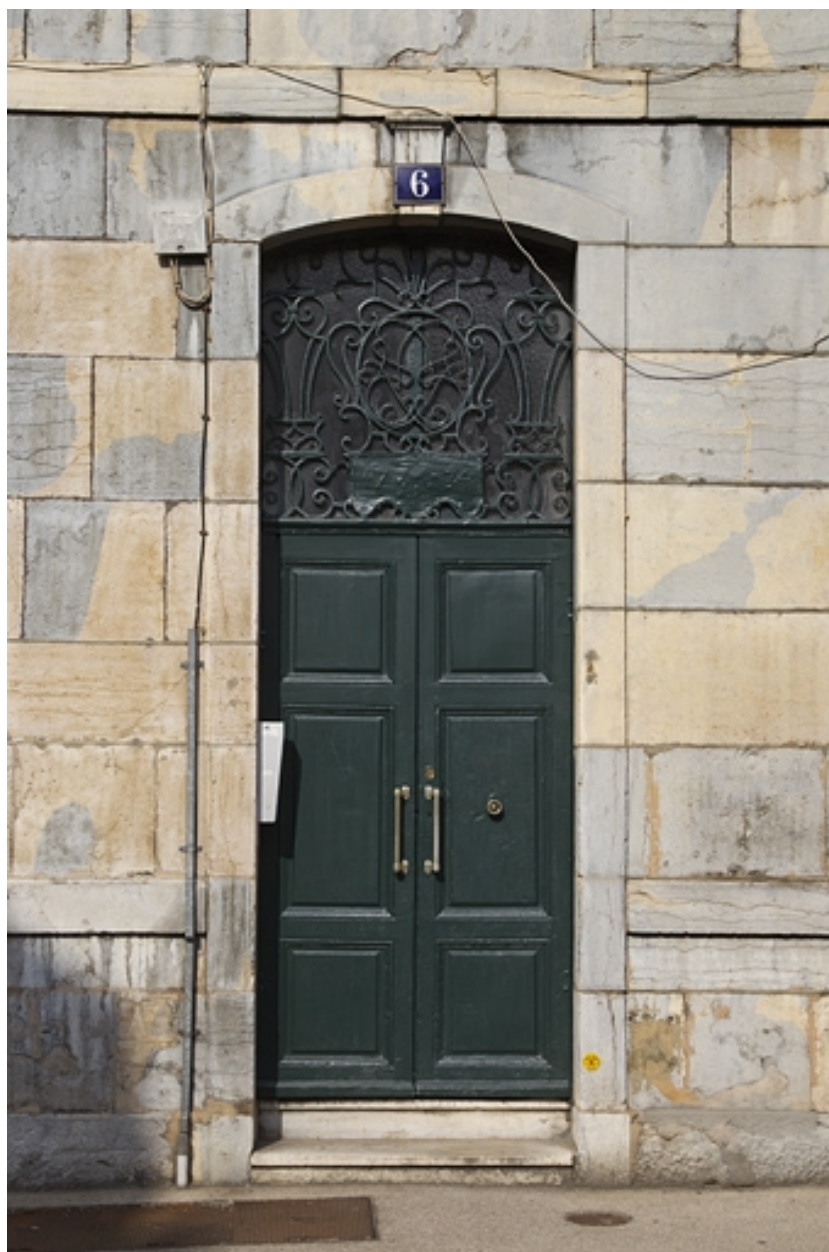
Façade antérieure : détail
de la porte d'entrée.
Phot. Yves Sancey
IVR43_20112501816NUC2A

Façade antérieure : détail de la porte d'entrée.

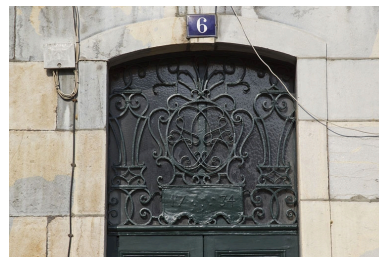
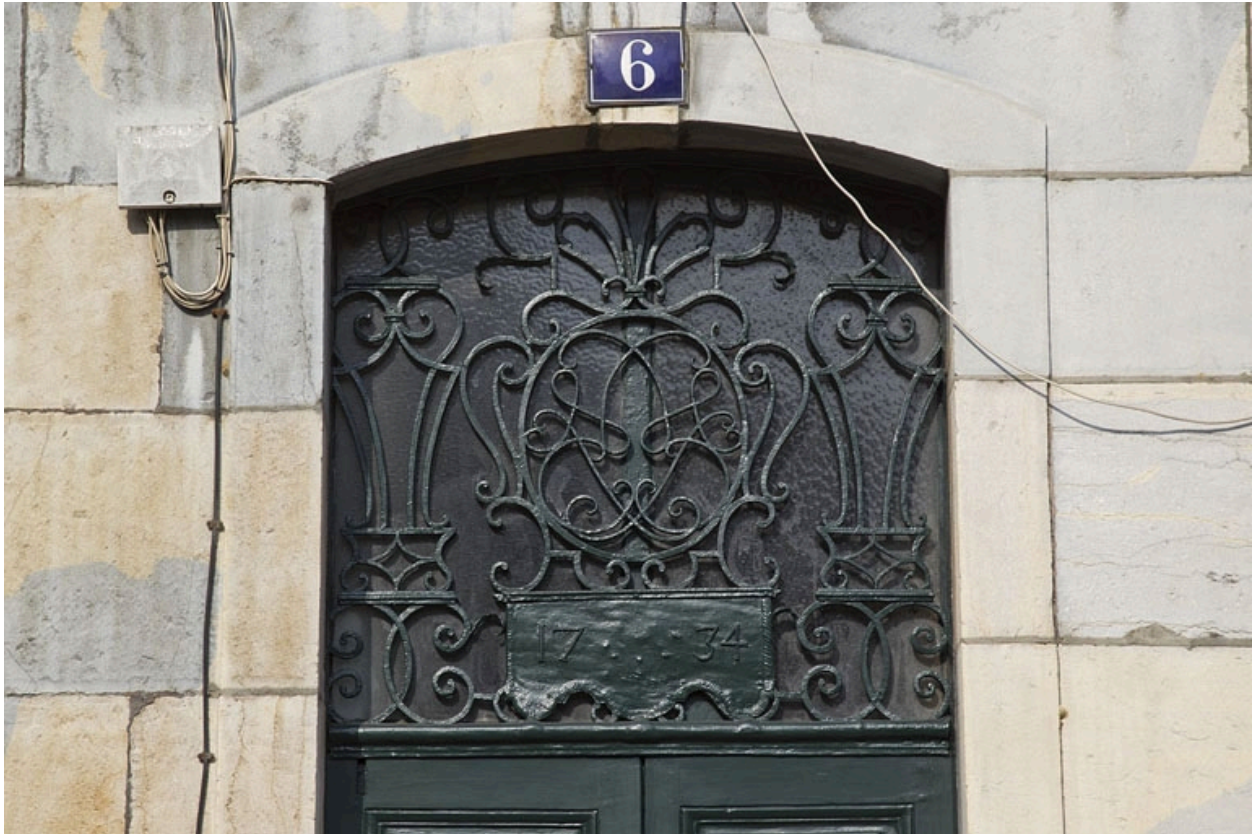
Façade antérieure : détail du
dessus de porte en ferronnerie.
Phot. Yves Sancey
IVR43_20112501814NUC2A

Façade antérieure : détail du dessus de porte en ferronnerie.

La grille d'imposte de la porte d'entrée est décorée d'arabesques encadrant un médaillon orné d'un faux monogramme. Sur un lambrequin est située la date 1734.

Représentative des maisons avec escalier principal donnant sur un couloir et comportant un escalier secondaire à cage ouverte sur cour ne desservant qu'un seul logis. La grille d'imposte de la porte du couloir portant la date 1734 est remarquable.

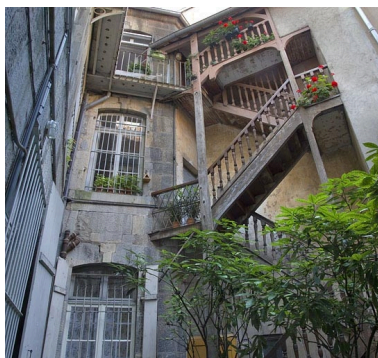
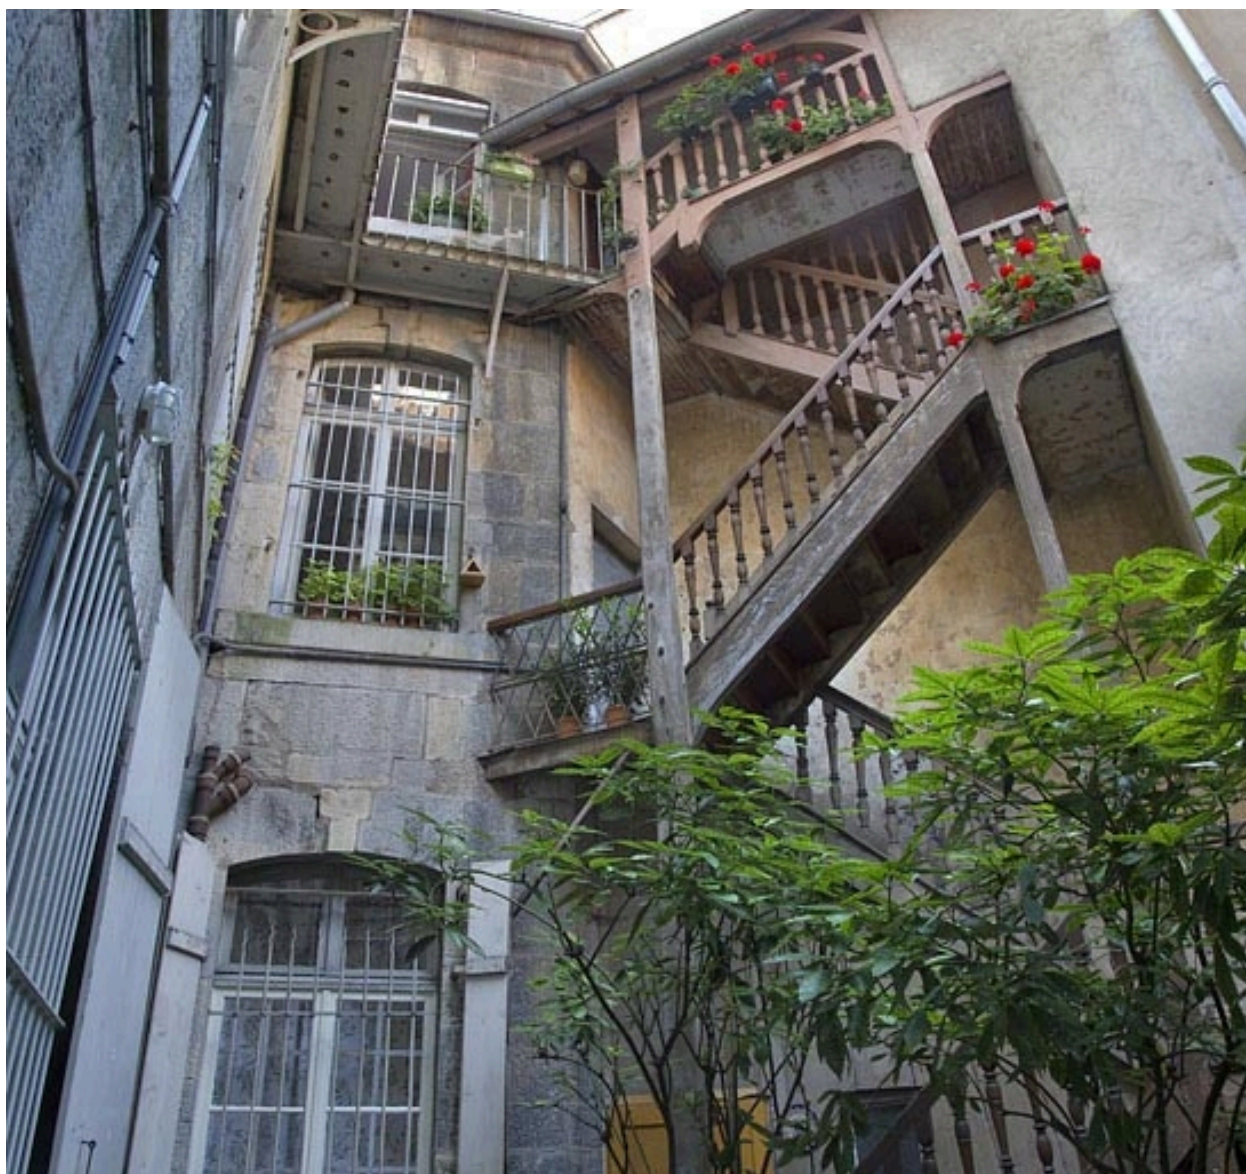
Vue d'ensemble de l'escalier à cage
ouverte sur cour : de trois quarts droit.
Phot. Yves Sancey
IVR43_20112501813NUC2A

Vue d'ensemble de l'escalier à cage ouverte sur cour : de trois quarts droit.

La maison qui ne comprend qu'un seul logis est distribuée par un couloir en position décentrée et deux escaliers : le principal dans-oeuvre, le secondaire à cage ouverte sur cour. A droite de celle-ci est situé un bûcher à claire-voie de bois.

Matériau(x) du gros-oeuvre, mise en oeuvre et revêtement : calcaire ; pierre de taille
Matériau(x) de couverture : tuile plate
Étage(s) ou vaisseau(x) : sous-sol, 2 étages carrés
Élévations extérieures : élévation à travées
Escaliers : escalier dans-oeuvre : escalier tournant à retours avec jour, en charpente ; escalier de distribution extérieur : escalier tournant à retours sans jour, cage ouverte, en charpente

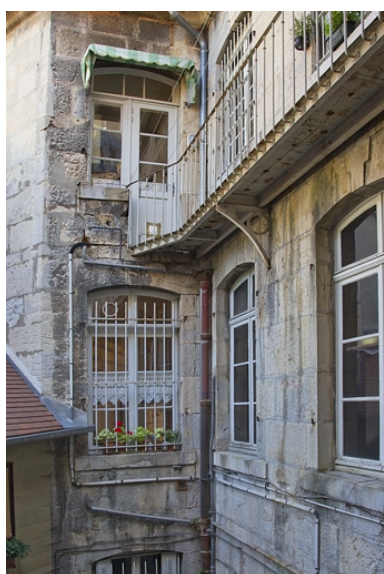
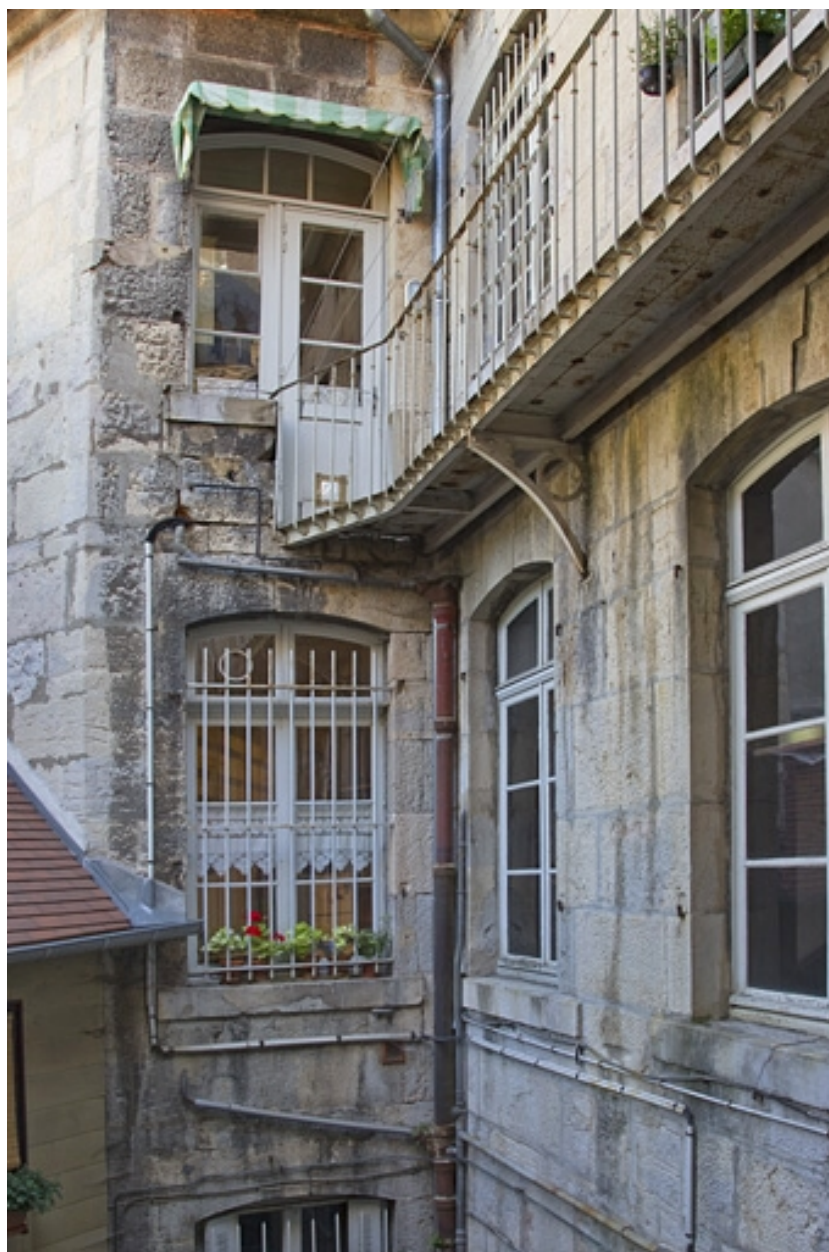
Logis : détail de la façade postérieure.
Phot. Yves Sancey
IVR43_20112501819NUC2A

Logis : détail de la façade postérieure.

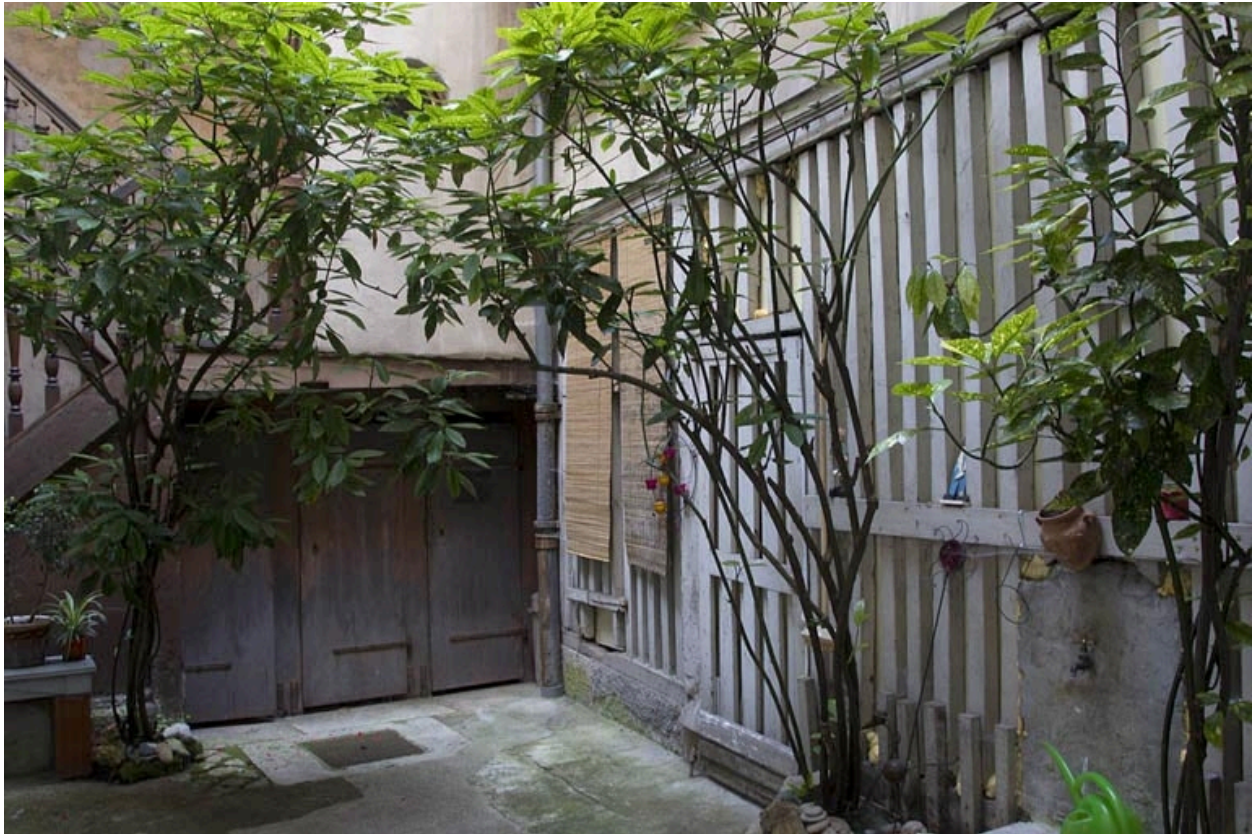
Vue d'ensemble du bûcher :
de trois quarts droit.
Phot. Yves Sancey
IVR43_20112501817NUC2A

Vue d'ensemble du bûcher : de trois quarts droit.

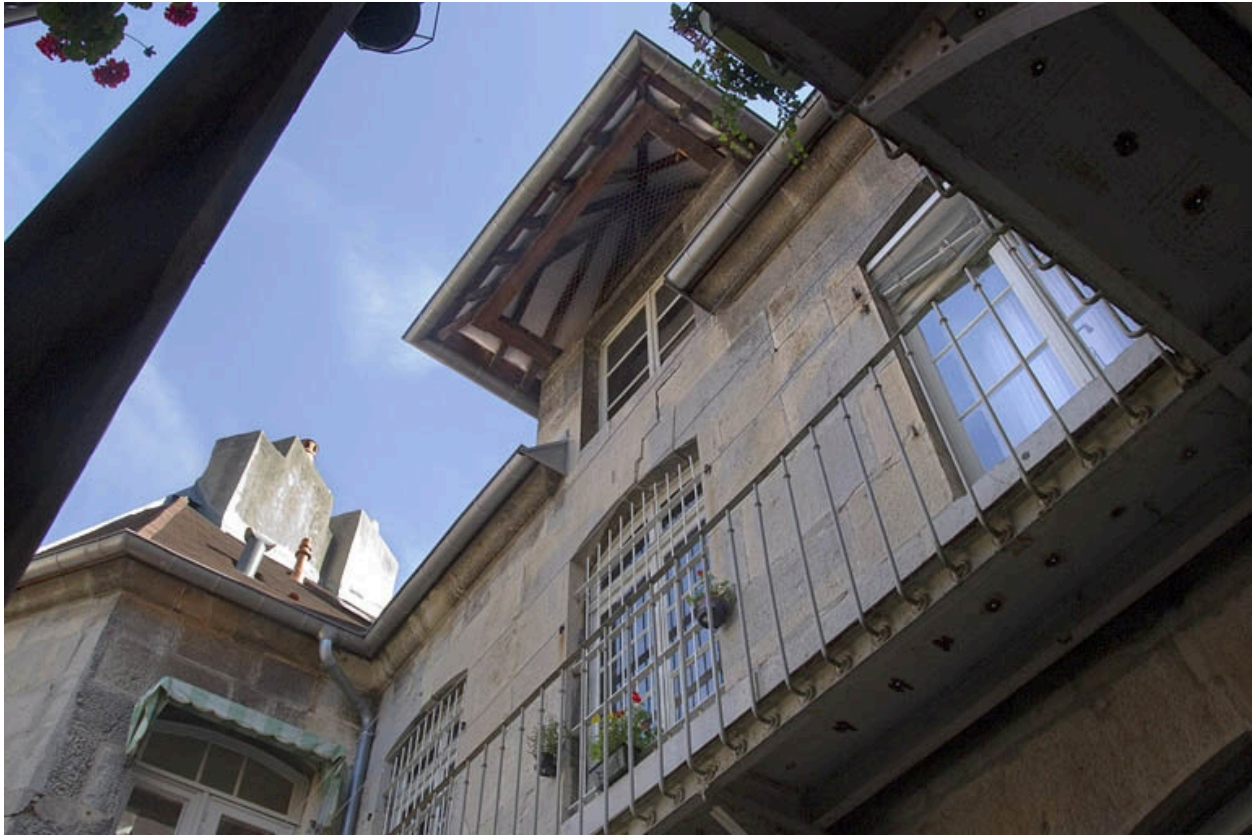
Logis : détail de la partie supérieure de la façade postérieure.

Logis : détail de la partie
supérieure de la façade postérieure.
Phot. Yves Sancey
IVR43_20112501818NUC2A
