Bourgogne-Franche-Comté, Saône-et-Loire  
Baudrières  
Boulay

## ferme

Numéro de dossier : IA71001262

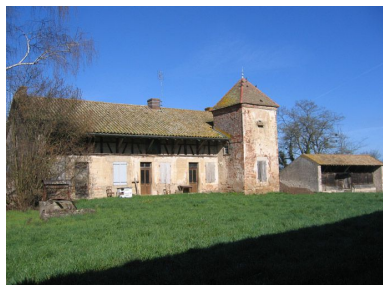
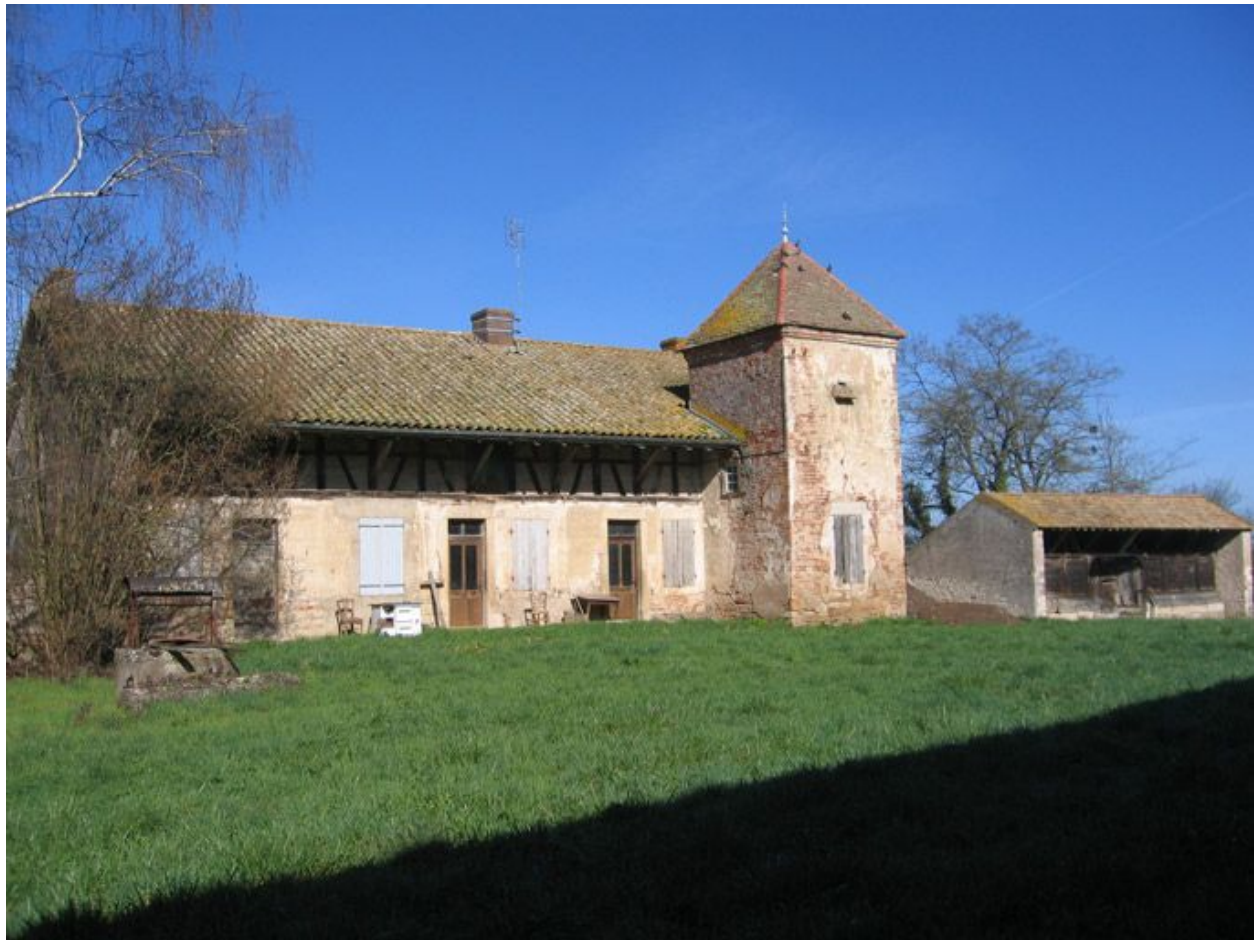
IVR26\_20067101113NUCA

Vue d'ensemble de la  
façade de l'habitation.

Vue d'ensemble de la façade de l'habitation.

Ferme implantée perpendiculairement à la route, constituée d'une maison et d'un bâtiment des dépendances en vis-à-vis. Un toit à porcs dans l'alignement de la maison, à droite. Maison en brique au rez-de-chaussée de la façade antérieure, en pierre sur la façade postérieure et en pan de bois à chevrons au surcroît. Pignon gauche en pierre, droit en brique. Un pigeonnier de plan carré dans l'angle antérieur droit de la maison. 3 portes à fenêtre d'imposte en façade. Accès à la cave à l'extrémité droite de la façade. Ouvertures de combles sur les deux façades et les deux pignons. Une souche de cheminée à chaque pignon et une 3ème entre la pièce centrale et celle de droite. Auvent sur aisseliers et avancée des murs pignon. Couverture de tuiles creuses. Pigeonnier en brique sur soubassement de pierre ouvrant à l'est, décoré d'une corniche à 3 rangs, surmonté d'un épi de faîtage métallique et couvert de tuiles plates. Bâtiment des dépendances en pierre (blanche, ocre, rose, liées dans un épais mortier) constitué d'une grange flanquée de 4 étables sur sa gauche. Encadrements de baies en brique à linteau segmentaire. Claustra de parpaings de matériaux agglomérés disposés en quinconce au surcroît des étables sur la façade antérieure, mur de brique percé d'aérations étroites en façade postérieure. Auges en ciment, et plafond supporté par des poutres métalliques. Jours circulaires aux pignons. Auvent sur aisseliers et avancée des murs pignon. Toit à porcs en pierre sauf pour la façade antérieure constituée d'un essentage de planches. Auvent en façade antérieure sur aisseliers et avancée des murs pignon. Puits maçonné à superstructure en métal à rouleau, situé dans l'angle antérieur gauche de la maison. Abreuvoir accolé.

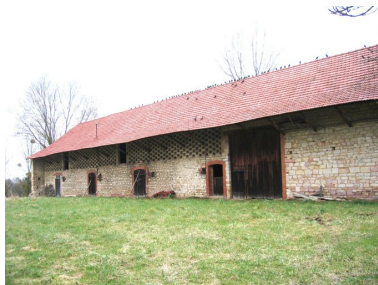
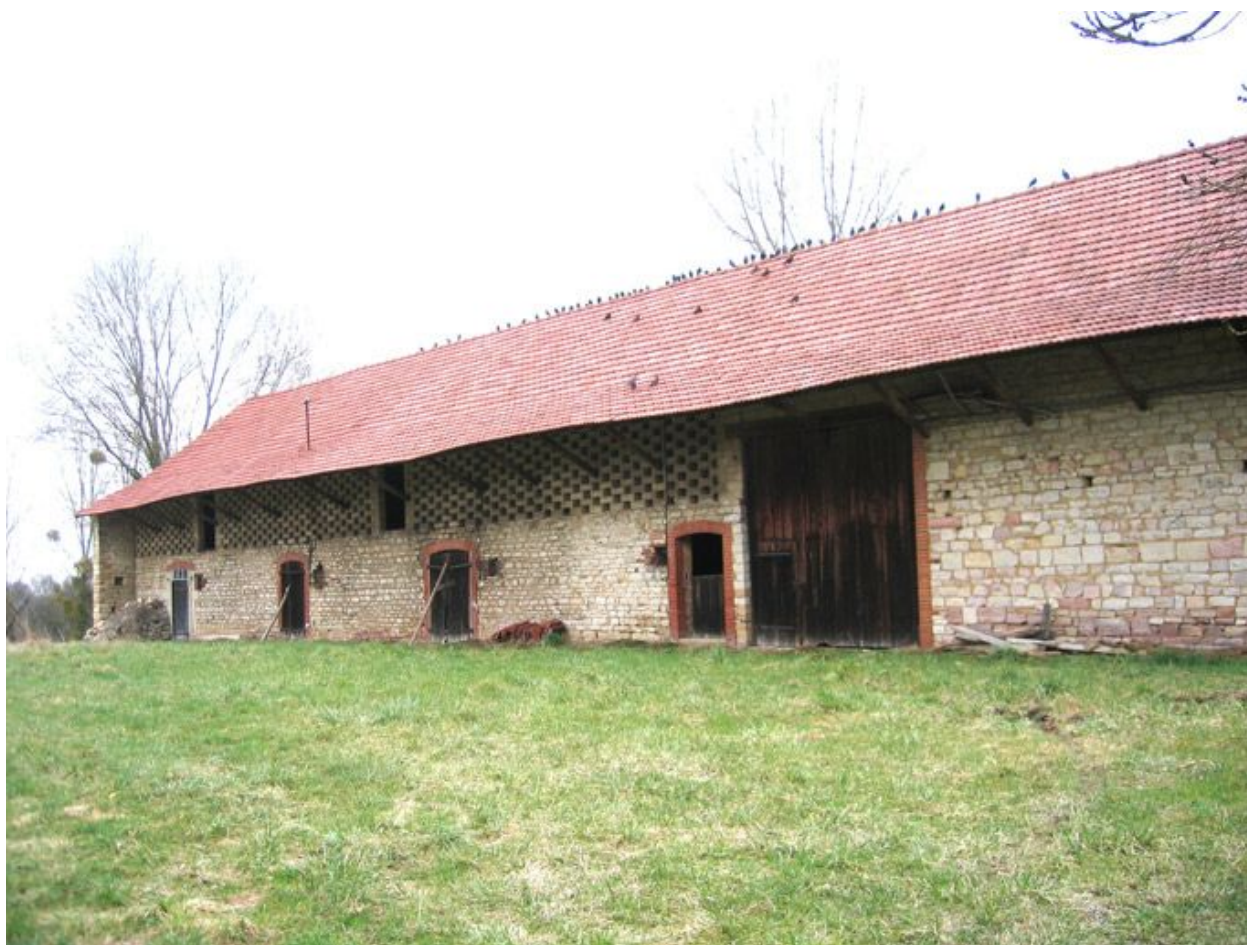
IVR26\_20067101112NUCA

Vue d'ensemble de la façade  
du bâtiment des dépendances.

Vue d'ensemble de la façade du bâtiment des dépendances.
