Bourgogne-Franche-Comté, Haute-Saône  
Cendrecourt  
2 impasse de l'Eglise

## presbytère

Numéro de dossier : IA70001087  
Date de l'enquête initiale : 2018  
Date(s) de rédaction : 2019  
Cadre de l'étude : enquête thématique régionale val de Saône  
Degré d'étude : étudié

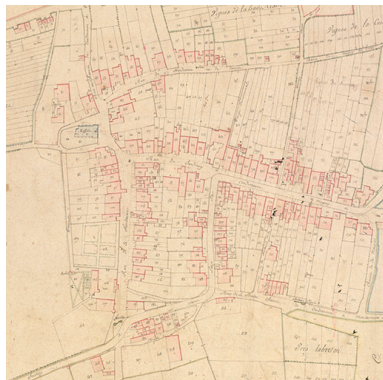
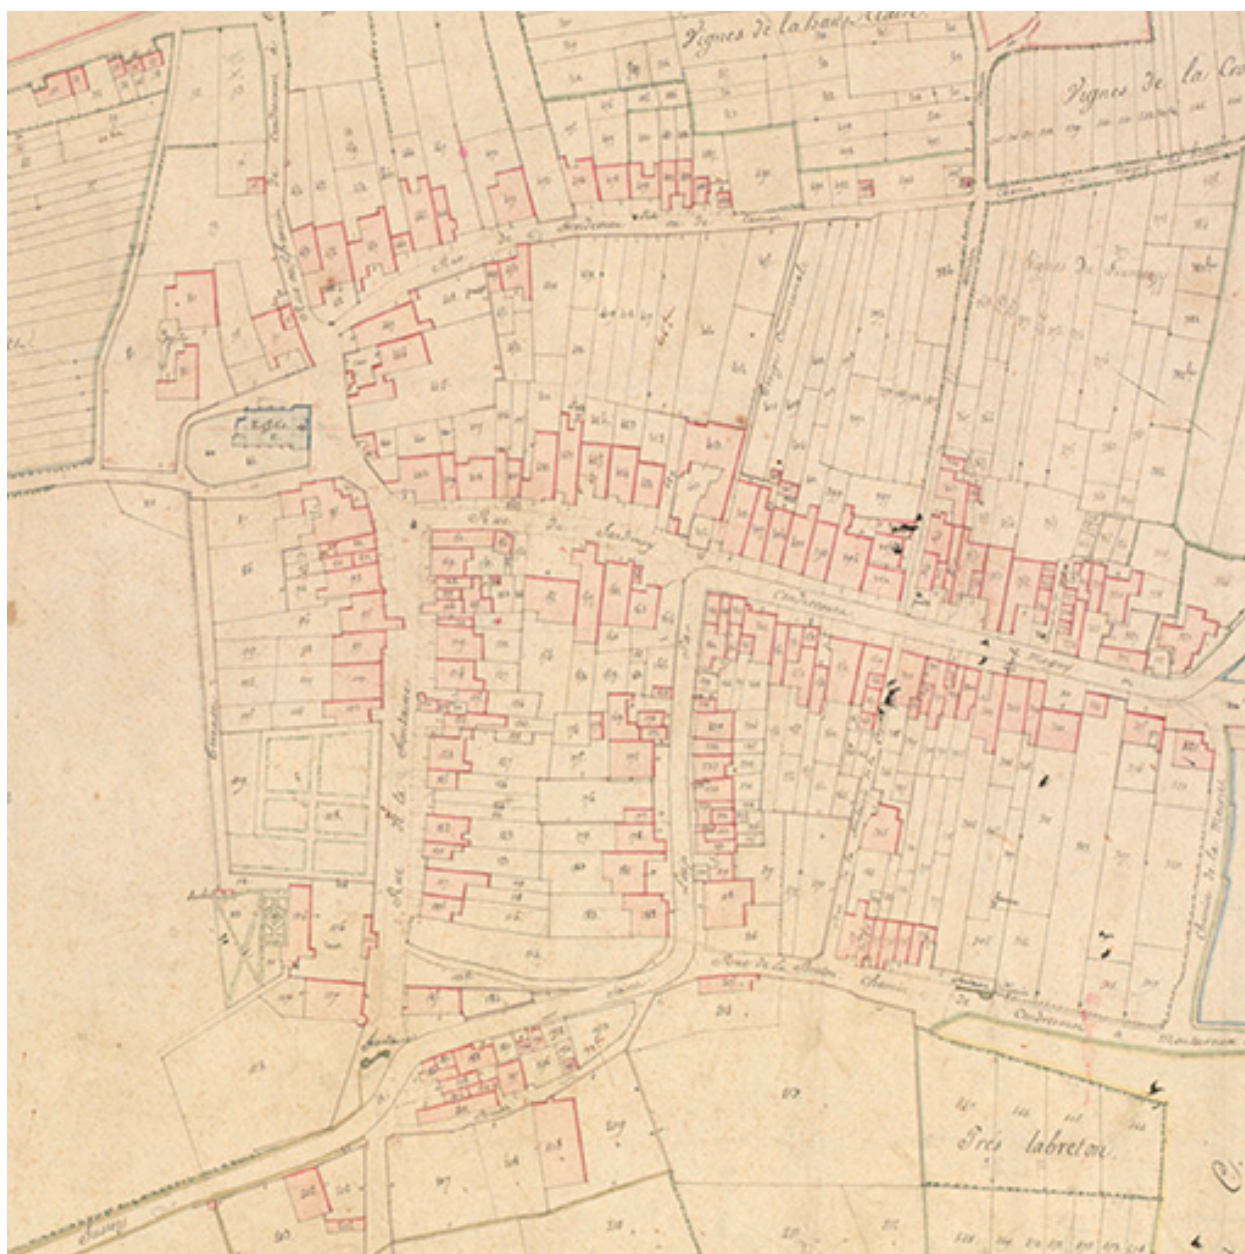
Extrait du cadastre napoléonien  
terminé le 25 septembre 1819.  
Section D dite du village.  
Phot. Sonia Dourlot  
IVR43\_20177001330NUC1A

Extrait du cadastre napoléonien terminé le 25 septembre 1819. Section D dite du village  
Archives départementales de la Haute-Saône, Vesoul : 3P2754 1 à 16

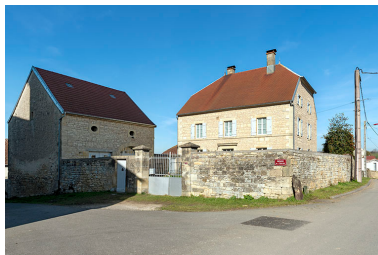
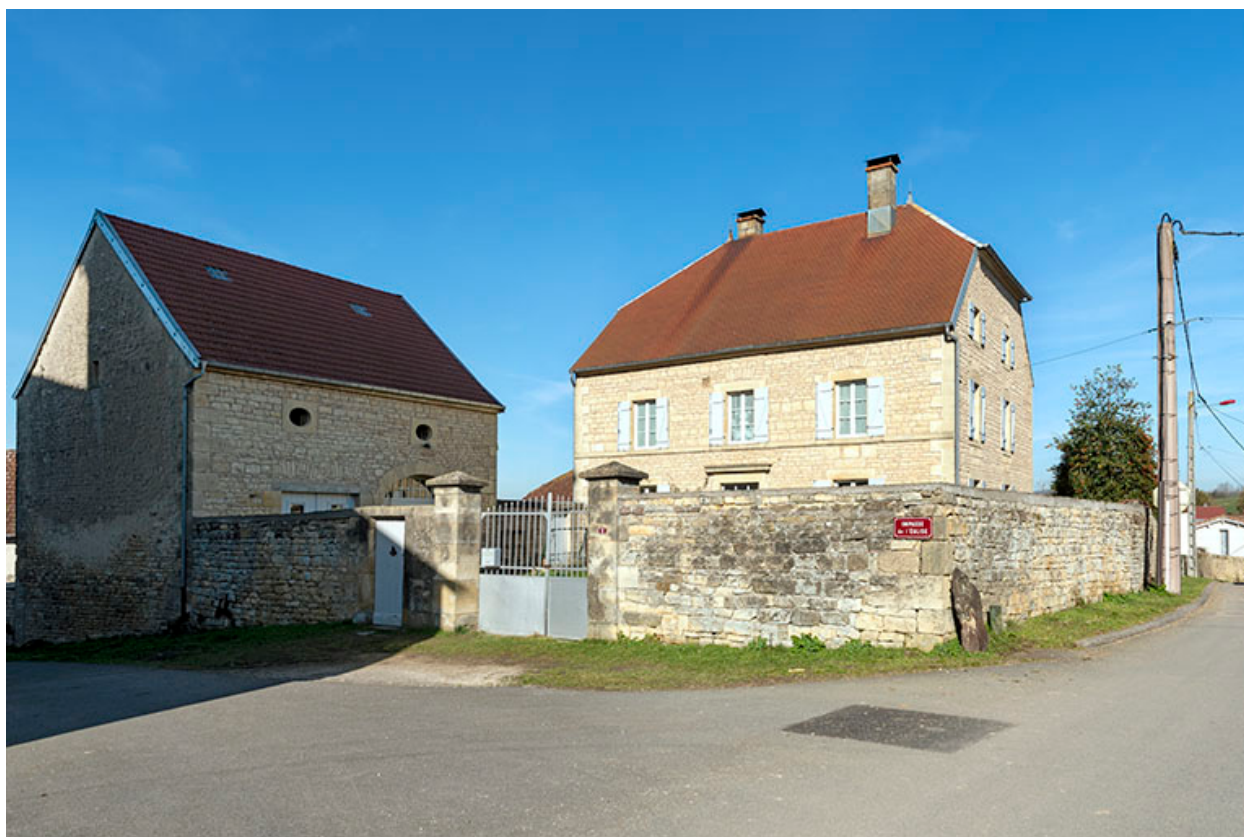
Vue d'ensemble depuis le sud-est.  
Phot. Sonia Dourlot  
IVR43\_20197000268NUC4A

Vue d'ensemble depuis le sud-est.

Derrière un mur d'enceinte, l'ensemble occupe l'angle de l'ilot formé par l'impasse de l'église et la rue Maladière (rue du Jardiney). Le portail principal (porte flamande et porte piétonnière) donne au sud et une seconde porte (à deux battants) est ouverte dans le mur d'enceinte à l'ouest. A l'angle extérieur sud-est du mur d'enceinte, un résidu de fonderie a été déposée, attestant de l'ancienne activité sidérurgique locale.

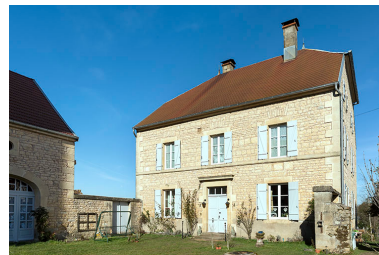
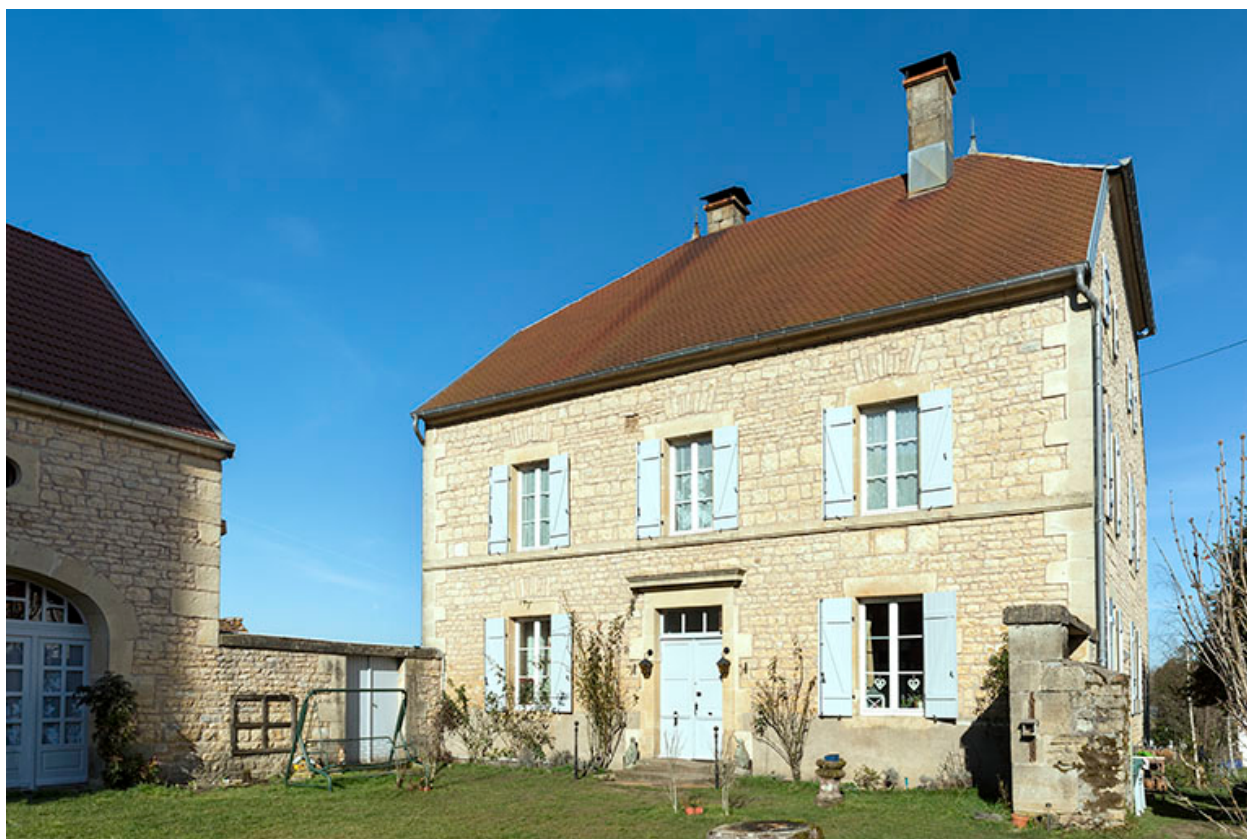
Vue de trois-quart de la façade  
antérieure et de la cour intérieure.  
Phot. Sonia Dourlot  
IVR43\_20197000269NUC4A

Vue de trois-quart de la façade antérieure et de la cour intérieure.

Le logis de forme carrée, sur une cave voutée, est édifié en moellons de calcaire dont l'enduit a été retiré (en 2011). Il présente sa façade principale au sud : deux baies avec contrevents au rez-de-chaussée surmontée de linteaux droits encadrent la porte d'entrée (encadrement en pierre, surmontée d'une corniche) Un bandeau règne entre les deux étages. L'étage comporte trois baies avec contrevents sur les deux façades. Un grenier est aménagé auquel deux baies dans les pignons donnent le jour. Les pignons sont percés de deux baies en rez-de-chaussée, deux à l'étage, deux –de forme carré– pour les combles. La façade arrière est organisée autour de la porte centrale (elle aussi avec son encadrement de pierres surmontée d'une corniche) donnant accès à la cave sous l'escalier extérieur de pierre rachetant la hauteur du soubassement, à deux courtes volées parallèles à la façade.

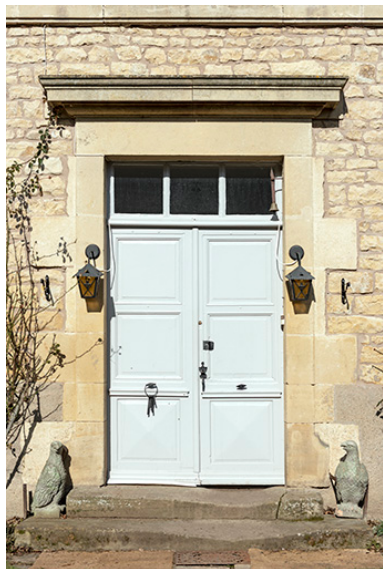
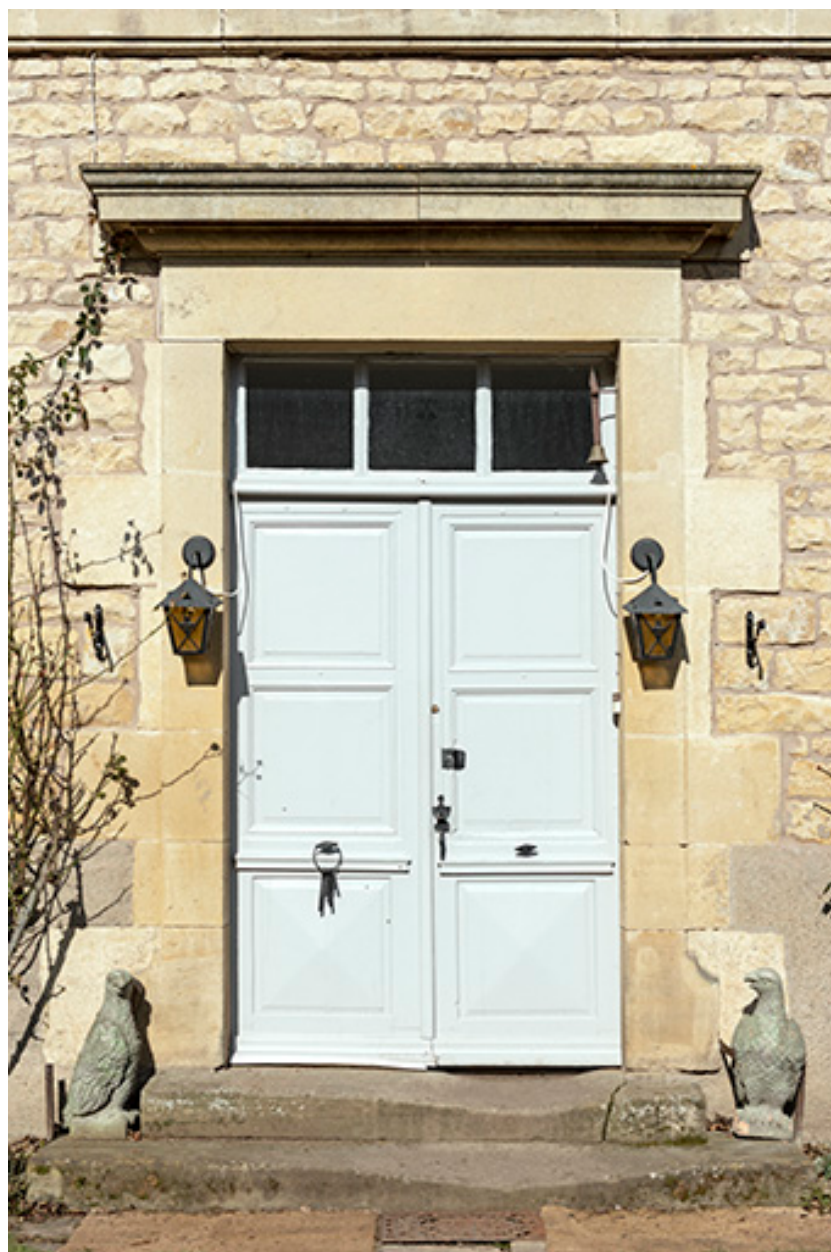
Vue de détail de la porte  
d'entrée sur la façade antérieure.  
Phot. Sonia Dourlot  
IVR43\_20197000271NUC4A

Vue de détail de la porte d'entrée sur la façade antérieure.

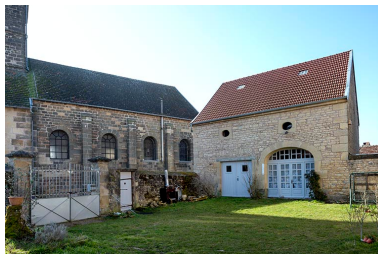
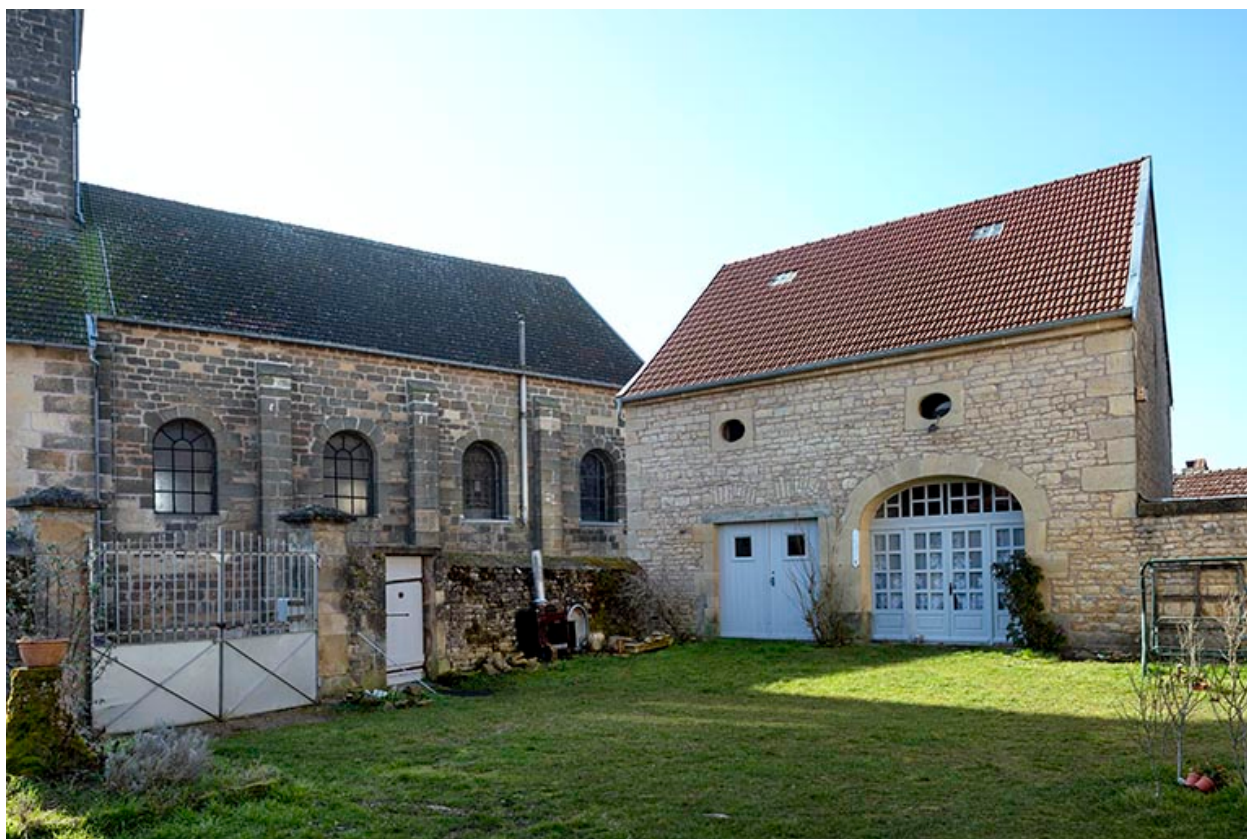
Depuis la cour au nord, vue de  
trois-quart de la façade antérieure  
de la dépendance et de l'église.  
Phot. Sonia Dourlot  
IVR43\_20197000270NUC4A

Depuis la cour au nord, vue de trois-quart de la façade antérieure de la dépendance et de l'église.

L'ancienne dépendance agricole à deux travées, - originellement grange, fenil et remise de voiture, aménagée à présent en logement -, est disposée perpendiculairement à la maison à laquelle elle se trouve reliée par un mur percé d'une porte.

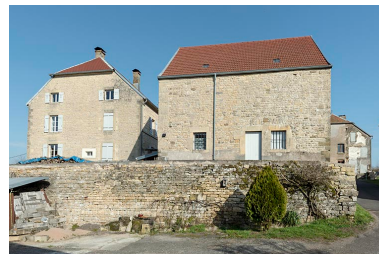
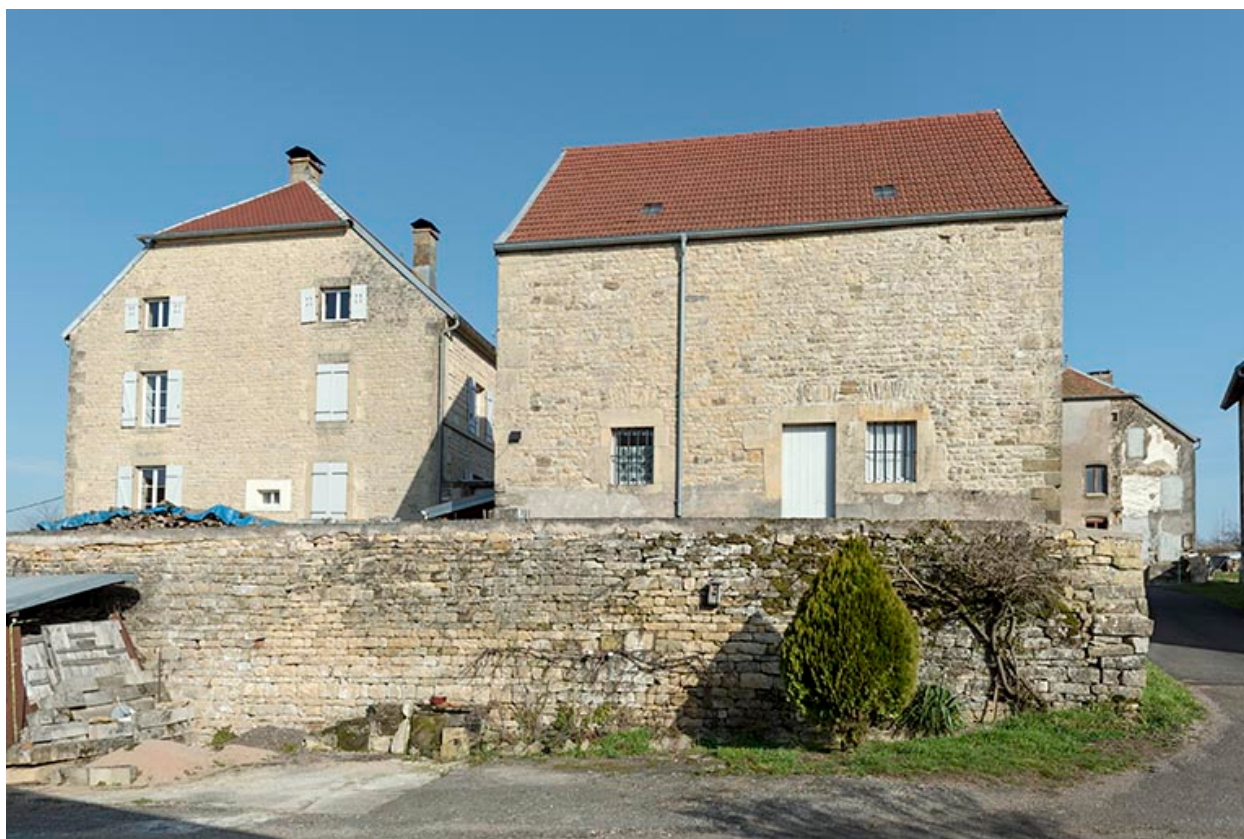
Depuis l'impasse de l'église  
au sud-ouest, vue de la face  
postérieure de la dépendance et du  
pignon occidental de la maison.  
Phot. Sonia Dourlot  
IVR43\_20197000272NUC4A

Depuis l'impasse de l'église au sud-ouest, vue de la face postérieure de la dépendance et du pignon occidental de la maison.

Deux oculi ovales donnent le jour à l'étage. Son pignon sud – percé d'une petite baie ouverte dans le comble - constitue la limite de la parcelle sur l'impasse.

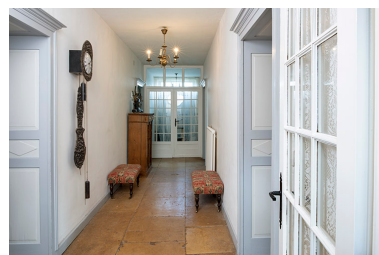
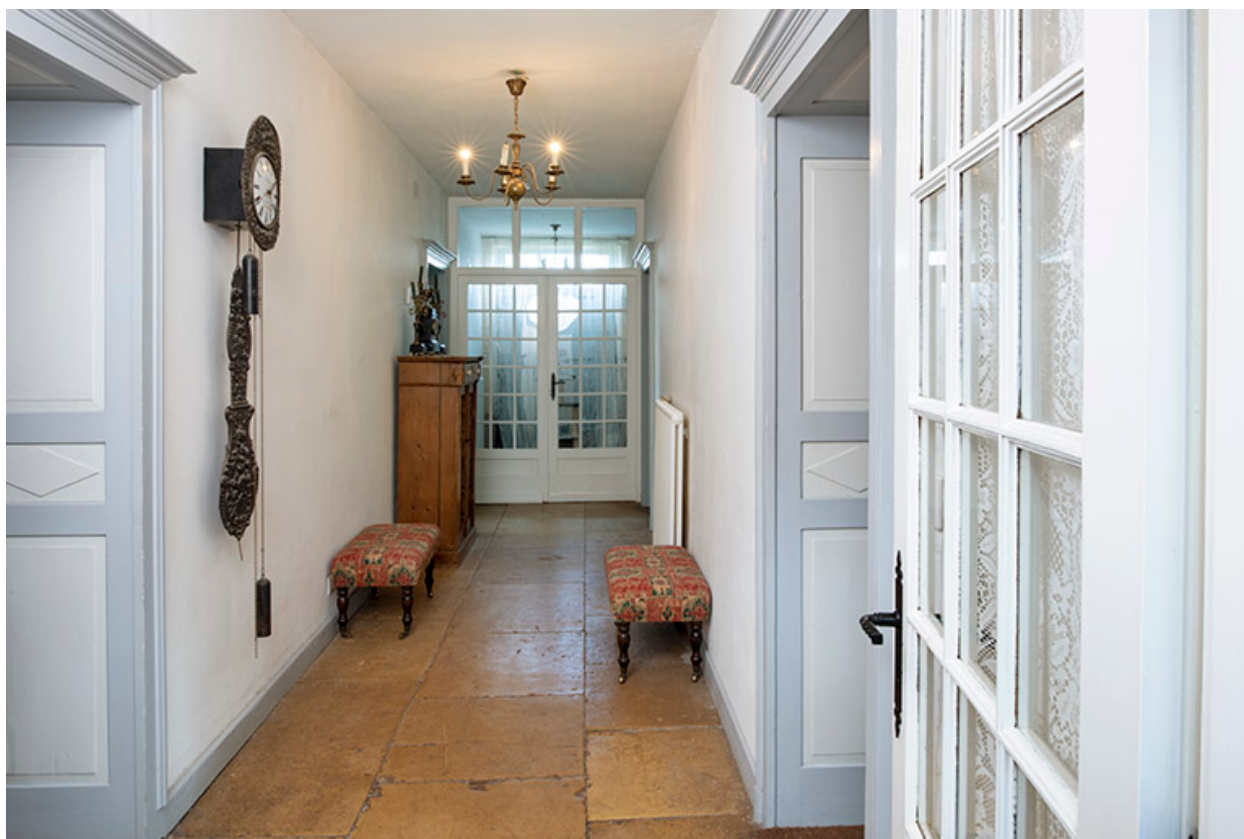
Vue de la distribution  
intérieure au rez-de-chaussée.  
Phot. Sonia Dourlot  
IVR43\_20187000891NUC4A

Vue de la distribution intérieure au rez-de-chaussée.

Les pièces du rez-de-chaussée de l'habitation principale s'organisent autour du couloir central (dallé de pierre) reliant les deux portes symétriques : quatre pièces d'angle, deux pièces intermédiaires. La cuisine comporte une cheminée adossée, à faux-manteau, qui communique avec un placard de la pièce adjacente. Un escalier en charpente (à retour avec jour) dessert l'étage.

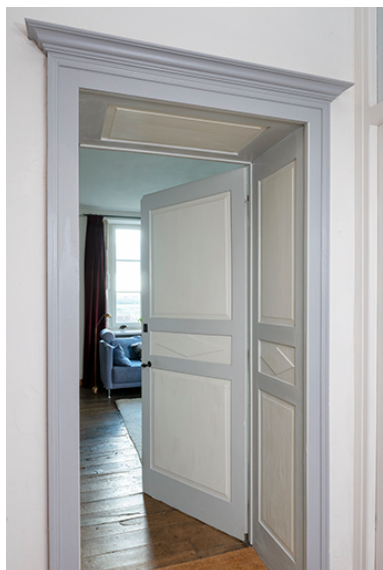
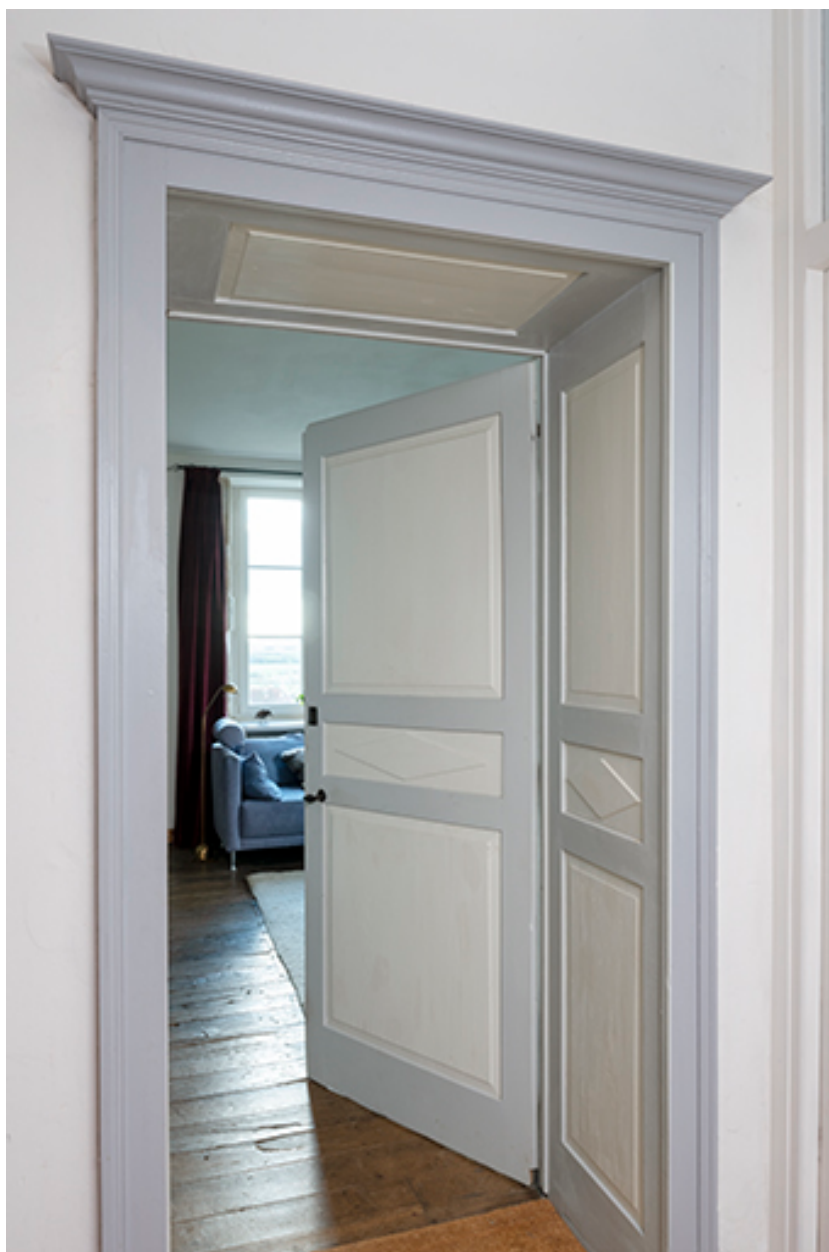
Rez-de-chaussée : détail  
de baie et menuiserie.

Rez-de-chaussée : détail de baie et menuiserie.

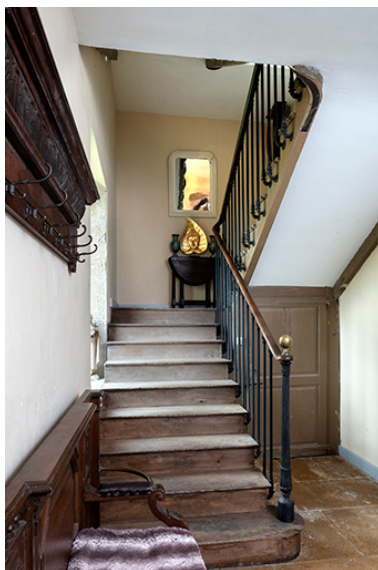
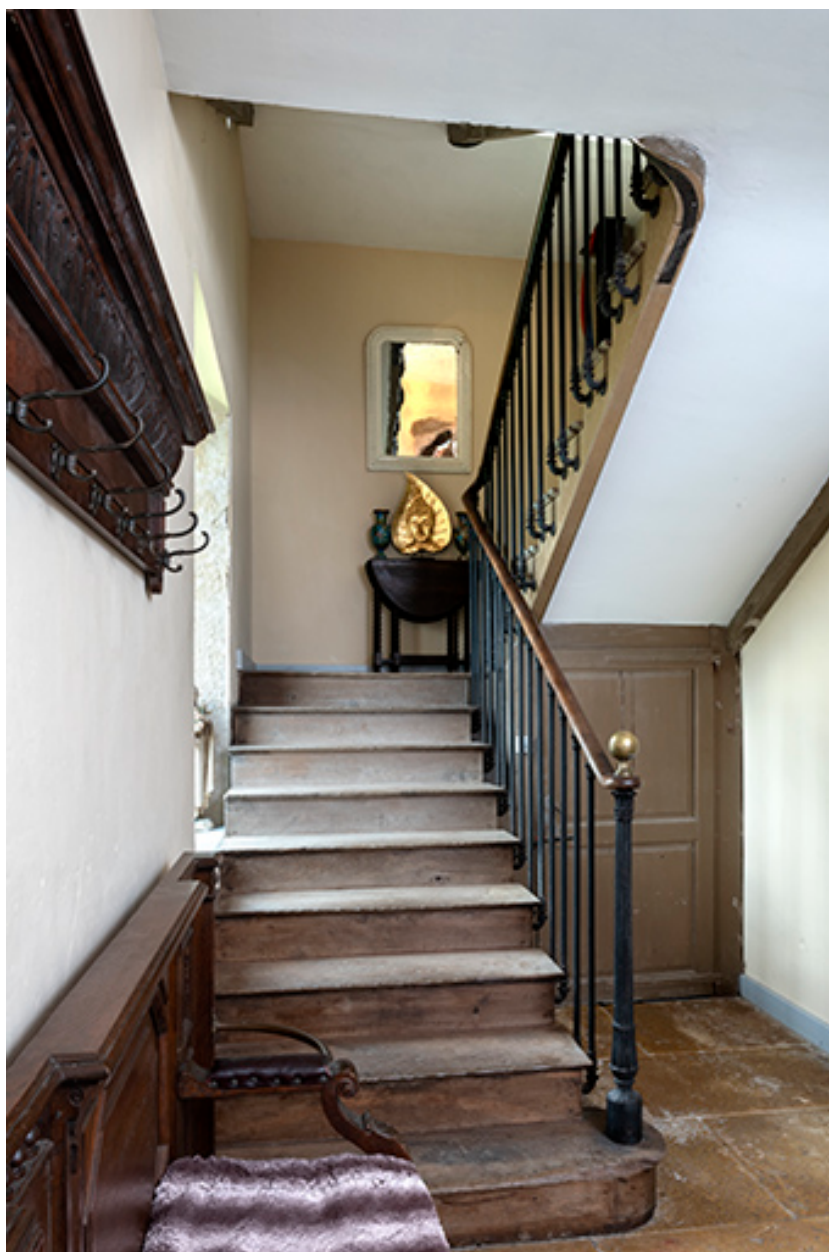
Escalier.

Escaliers : escalier dans-oeuvre : escalier tournant à retours avec jour, escalier en charpente ; escalier de distribution

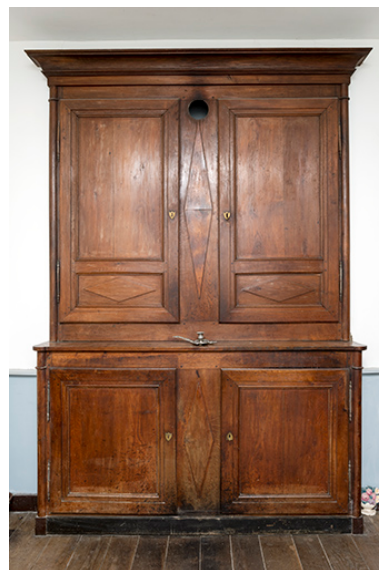
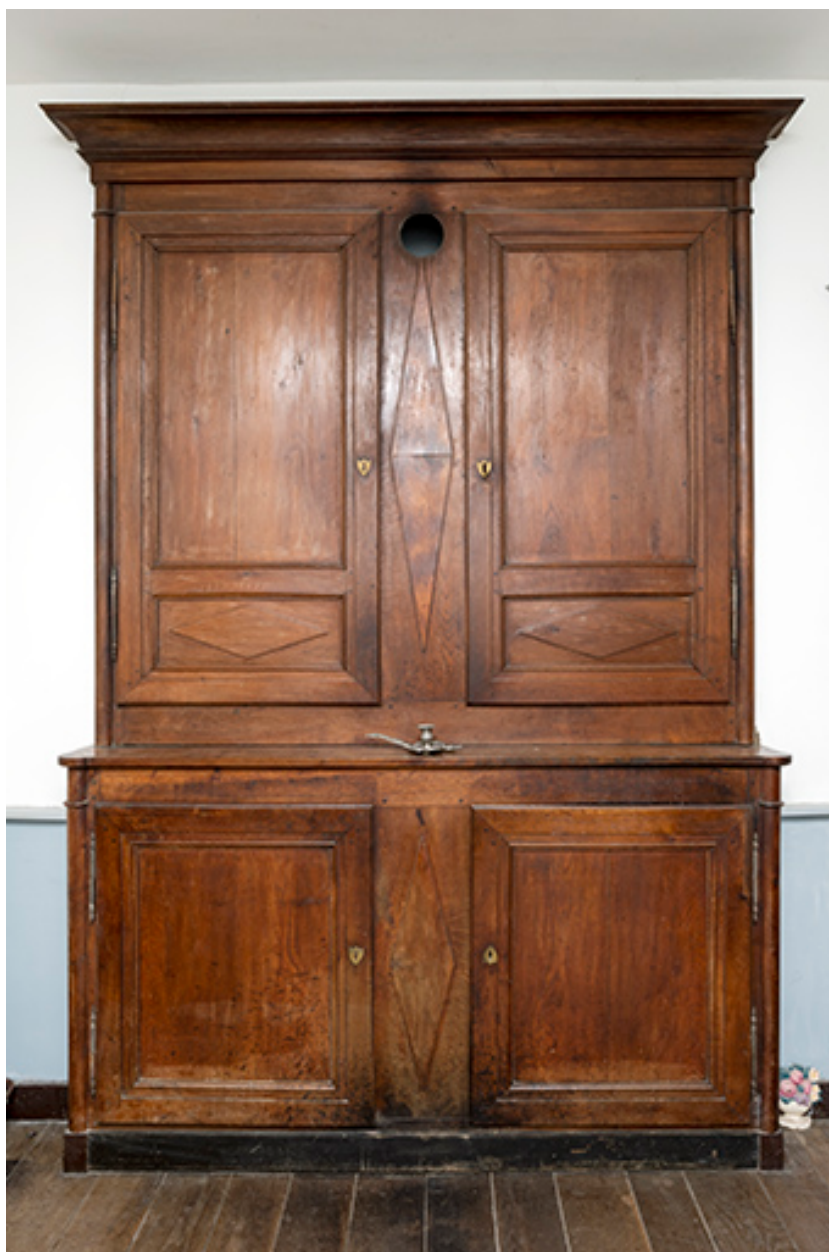
Placard chauffant situé au  
revers de l'âtre de la cuisine.

Placard chauffant situé au revers de l'âtre de la cuisine.

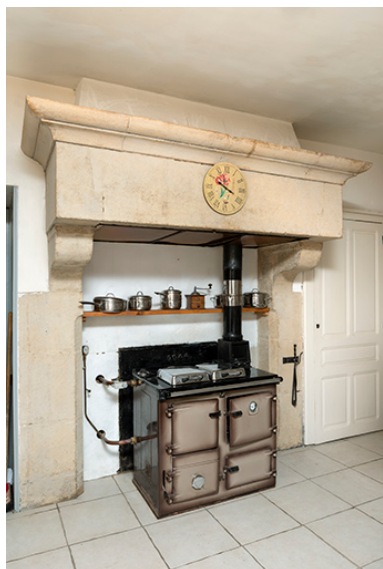
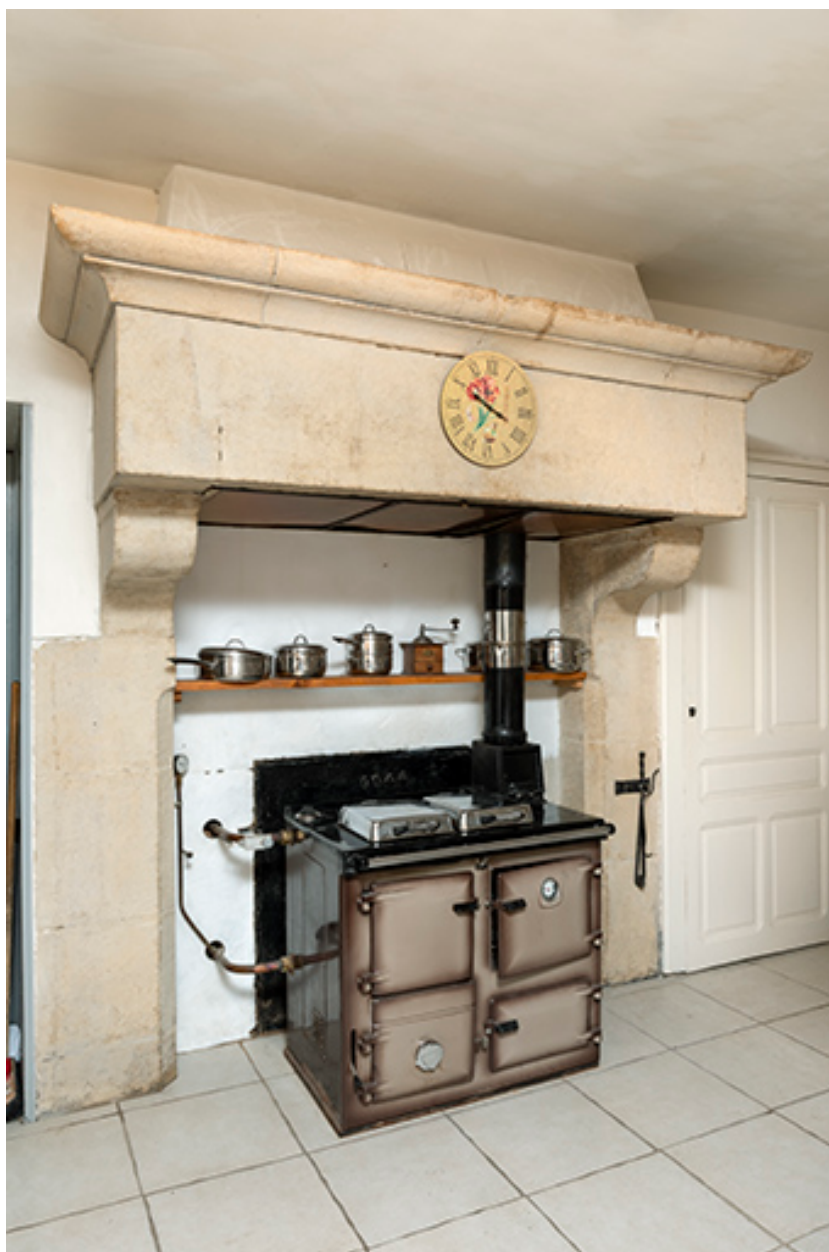
Cuisine : cheminée.

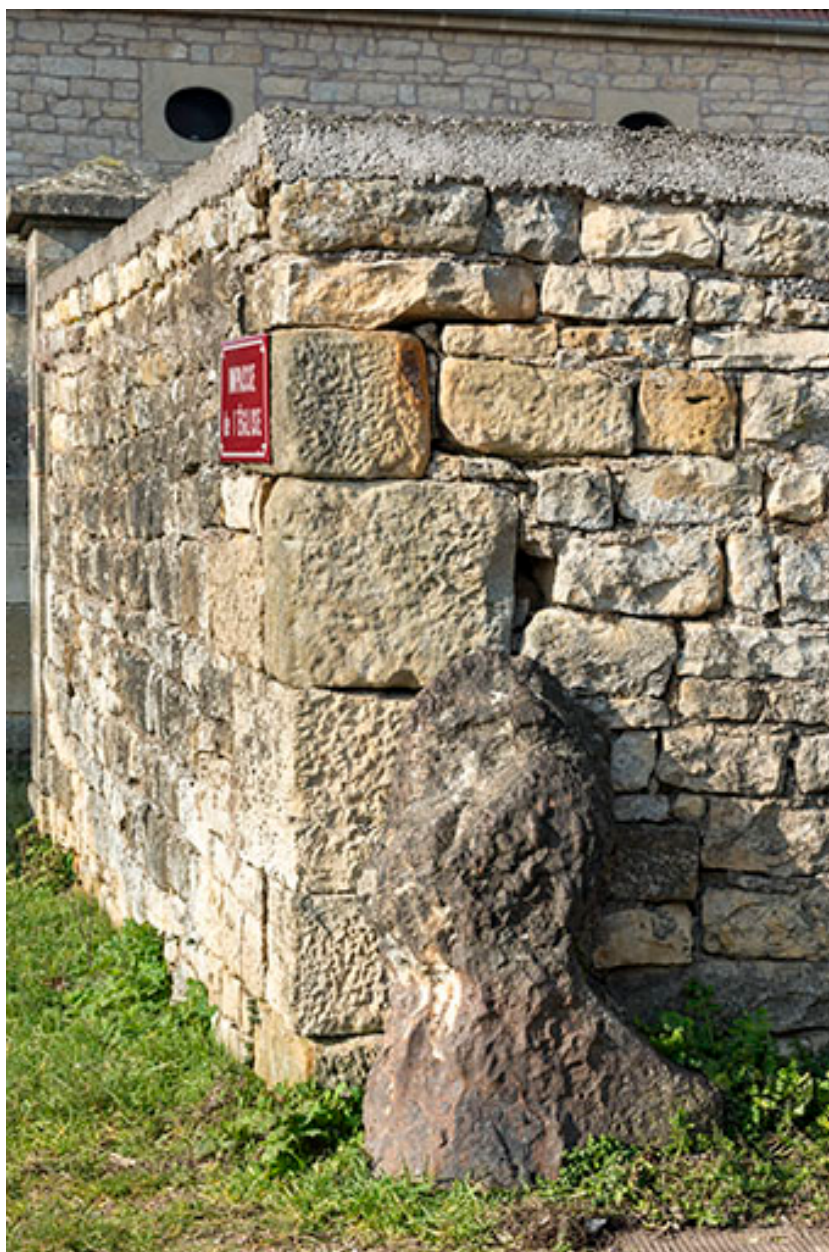
Résidu de la dernière coulée de la fonderie -selon la tradition locale-, à l'angle sud-est de l'enceinte de l'ancien presbytère.
