Franche-Comté, Doubs  
Besançon  
îlot des Martelots  
6 rue de Pontarlier

## maison

Numéro de dossier : IA25000440  
Date de l'enquête initiale : 1996  
Date(s) de rédaction : 2006  
Cadre de l'étude : enquête thématique régionale demeures bisontines  
Degré d'étude : étudié

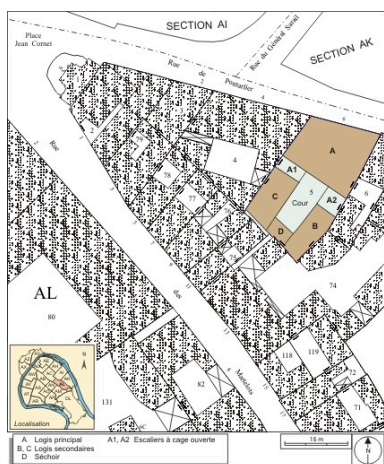
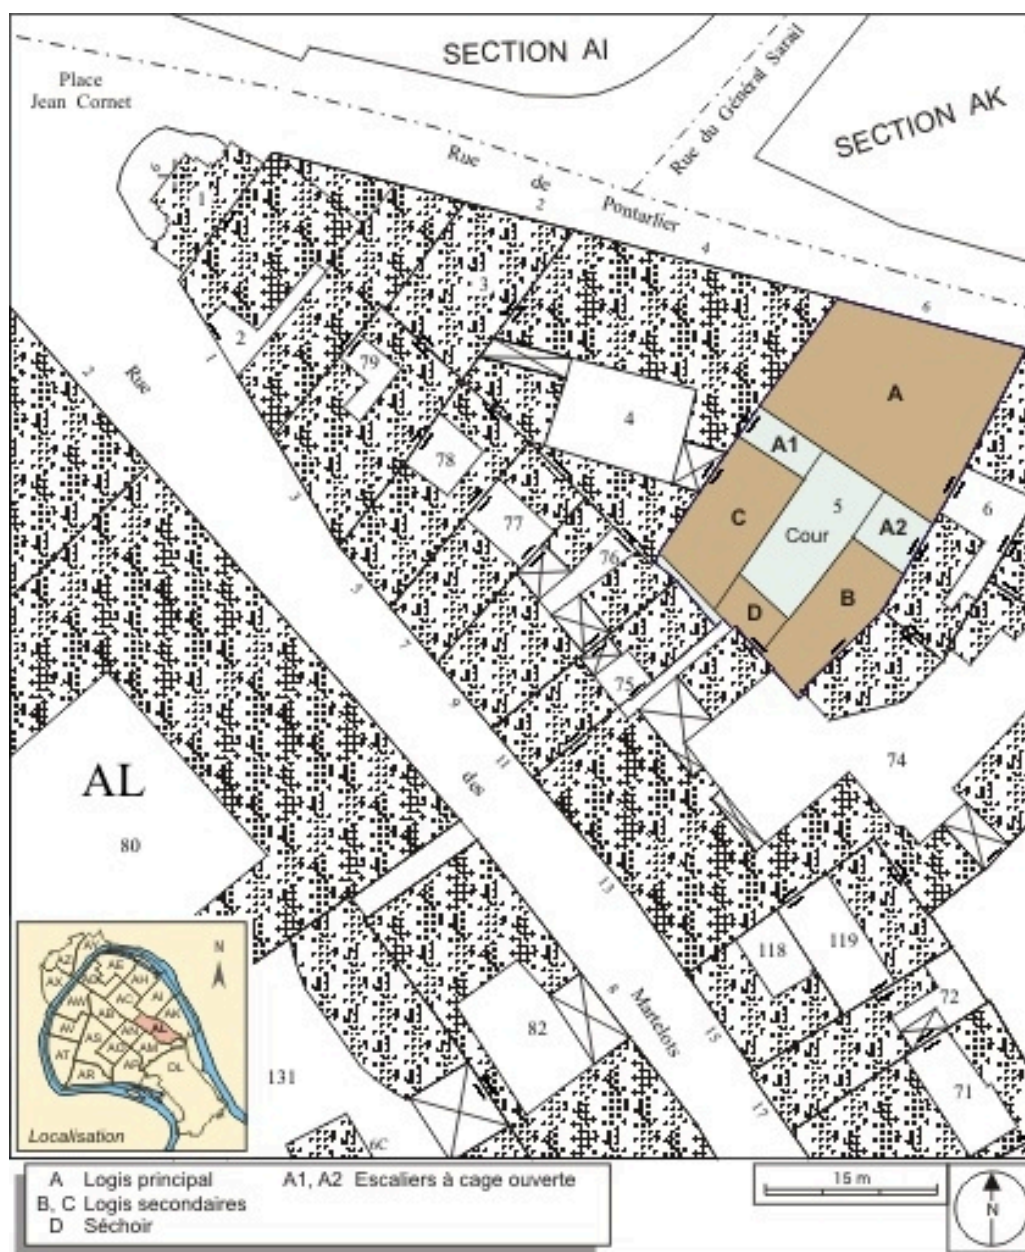
Plan masse et de situation. Extrait du plan cadastral, 1974, section AL.

Technique de relevé : reprise de fond ; Échelle : 1/500

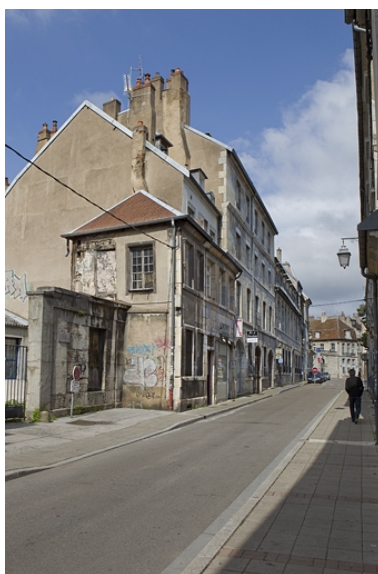
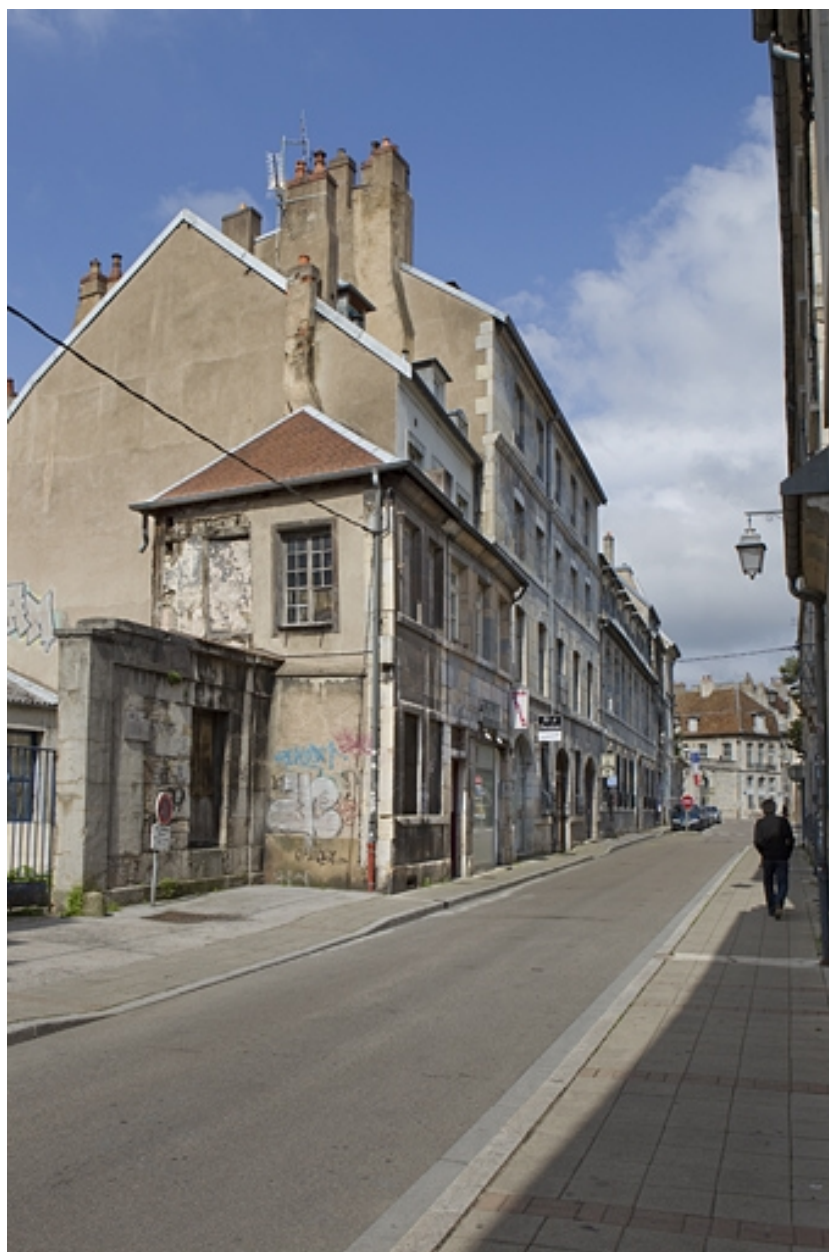
Vue d'ensemble éloignée du logis principal dans l'alignement de la rue, de trois quarts gauche.

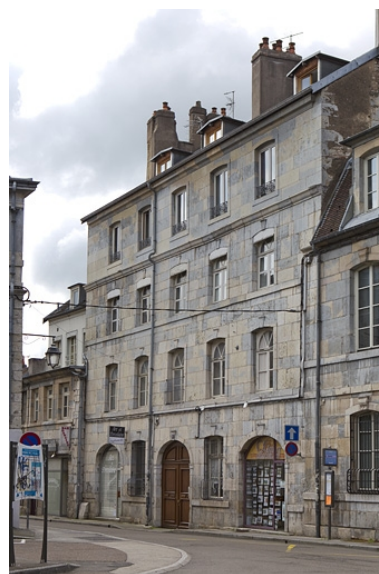
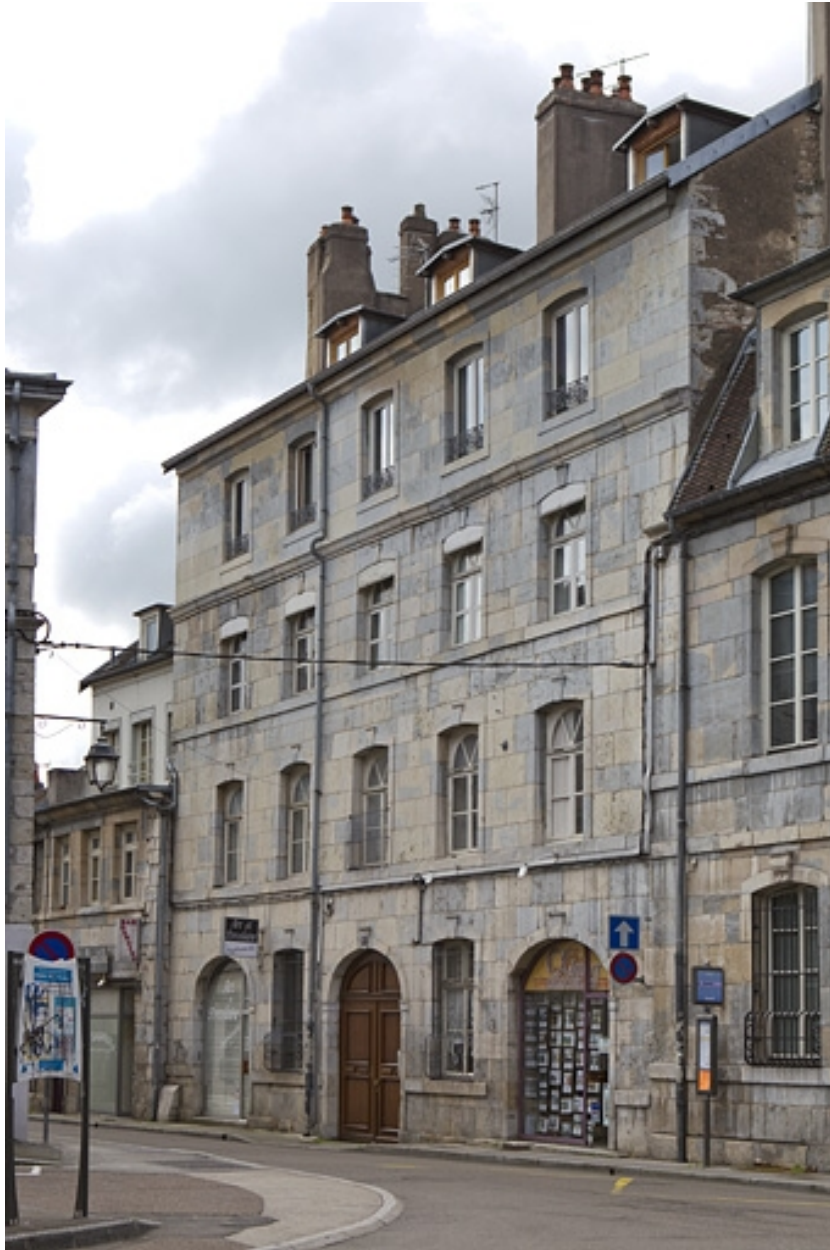
Vue d'ensemble de la façade sur rue du logis principal, de trois quarts droit.

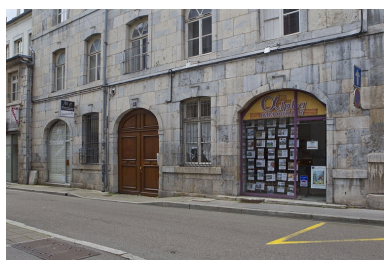
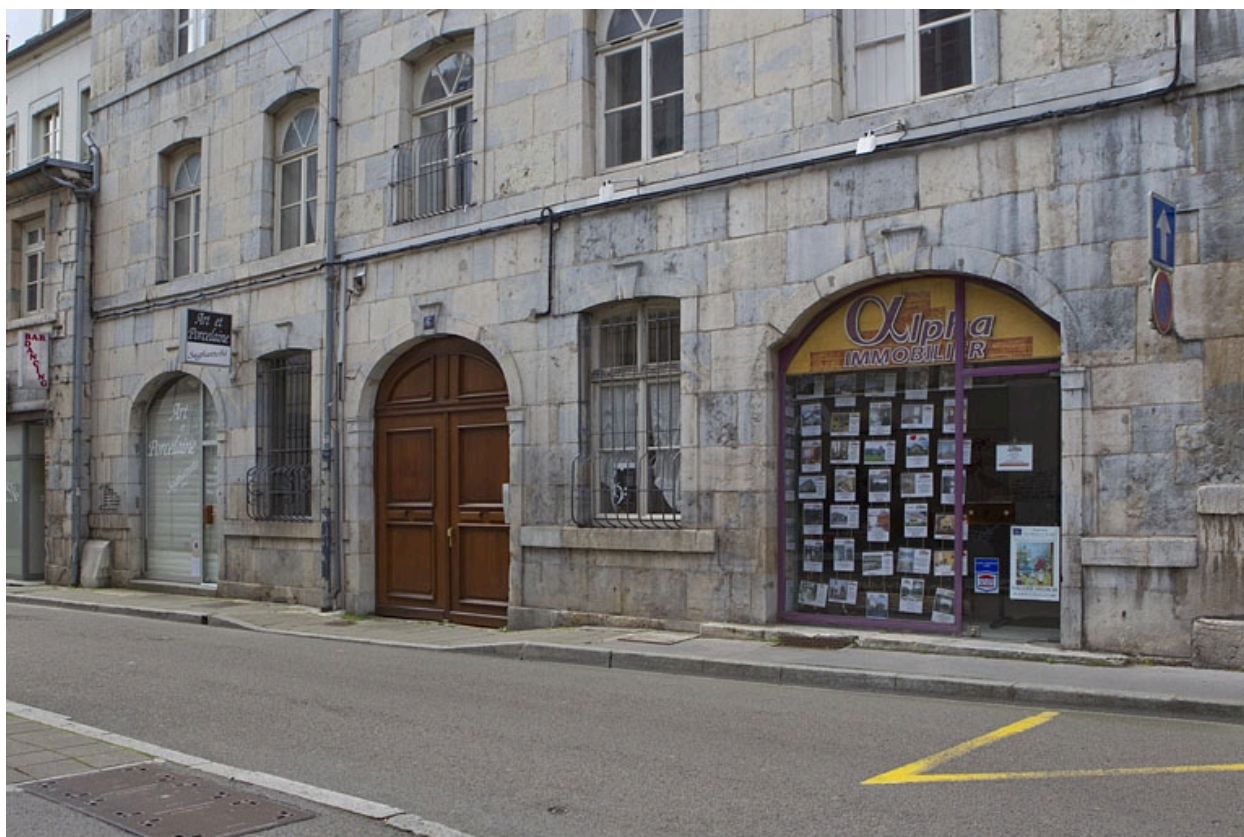
Détail du rez-de-chaussée  
de la façade sur rue du logis  
principal, de trois quarts droit.

Détail du rez-de-chaussée de la façade sur rue du logis principal, de trois quarts droit.

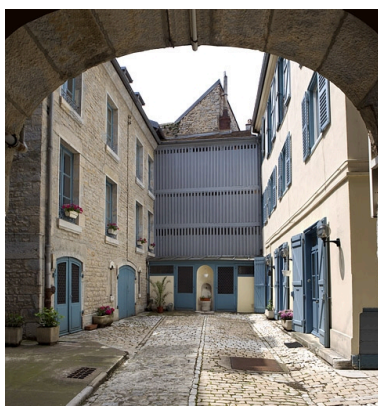
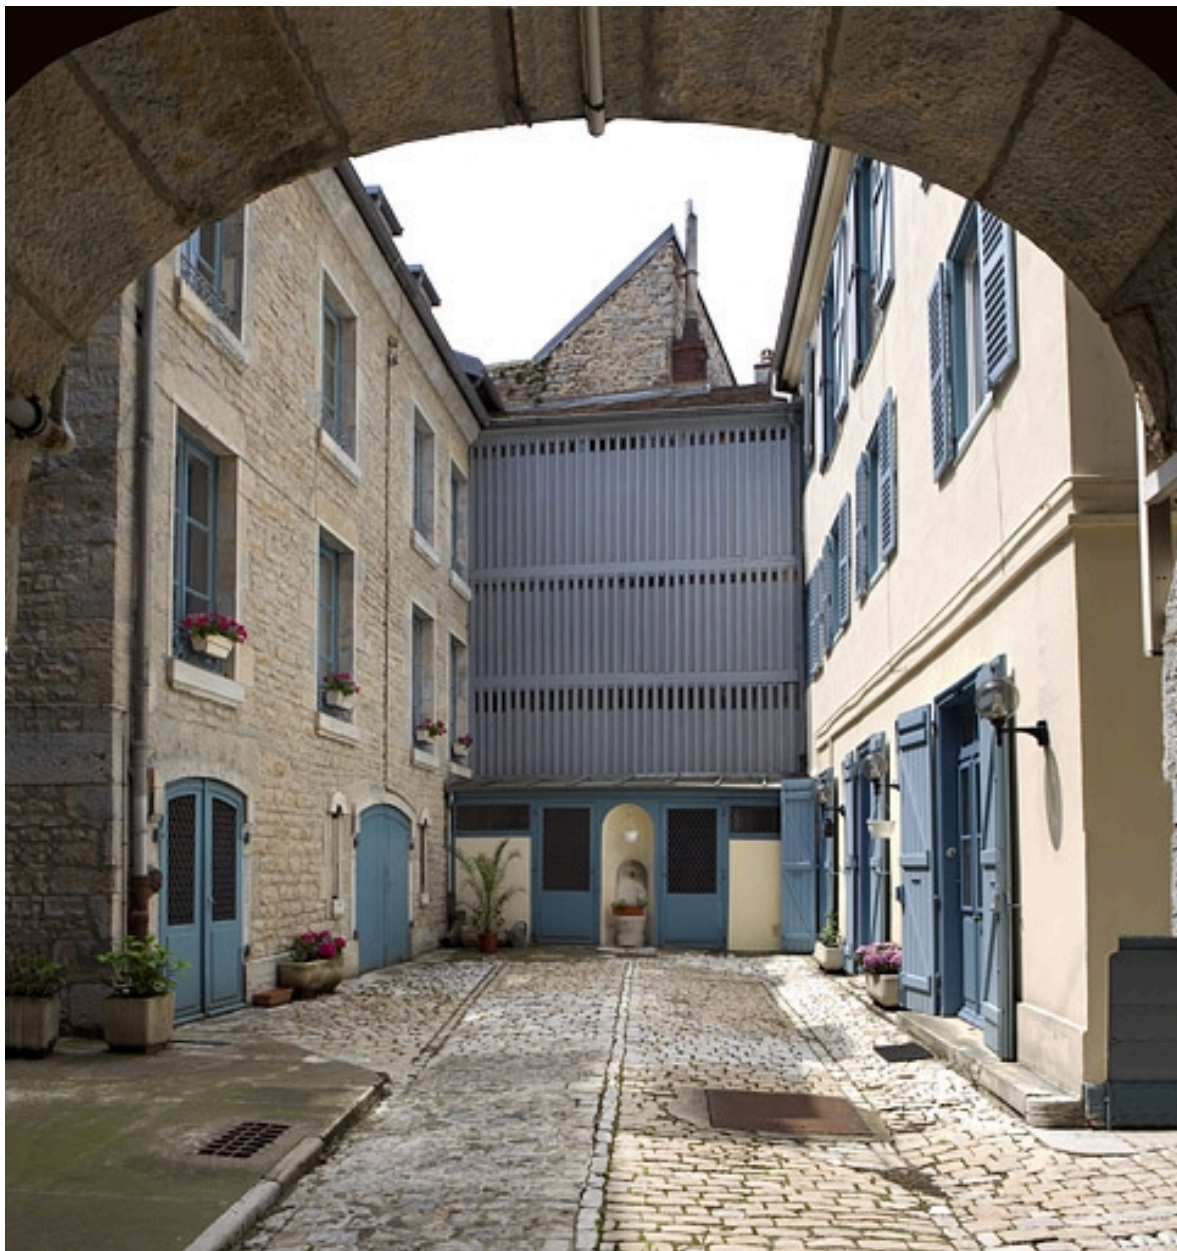
Vue d'ensemble de la cour  
depuis le portail d'entrée.

Vue d'ensemble de la cour depuis le portail d'entrée.

L'édifice est constitué d'un logis sur rue bâti sur un sous-sol voûté d'arêtes, de deux logis secondaires perpendiculaires de part et d'autre d'une cour, et d'un grand séchoir à claire-voie de bois (bûcher ?) occupant le fond de la parcelle entre les deux logis secondaires. Il est distribué par un passage cocher en position centrale et par deux escaliers à cage ouverte sur cour, situés entre les logis. Le logis principal, en pierre de taille, est à trois étages carrés. Deux boutiques en occupent le rez-de-chaussée. Le logis gauche, en moellon, bâti sur un sous-sol voûté en berceau en brique, comprend une remise en rez-de-chaussée, le logis droit de même hauteur étant en pan de bois enduit.

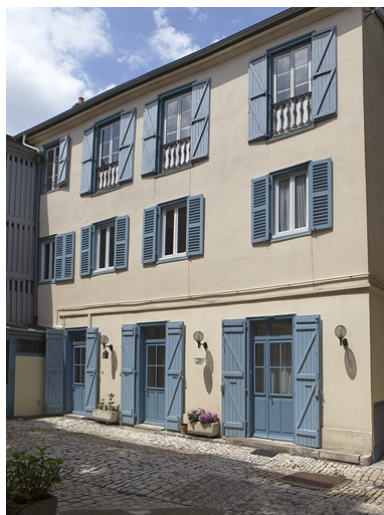
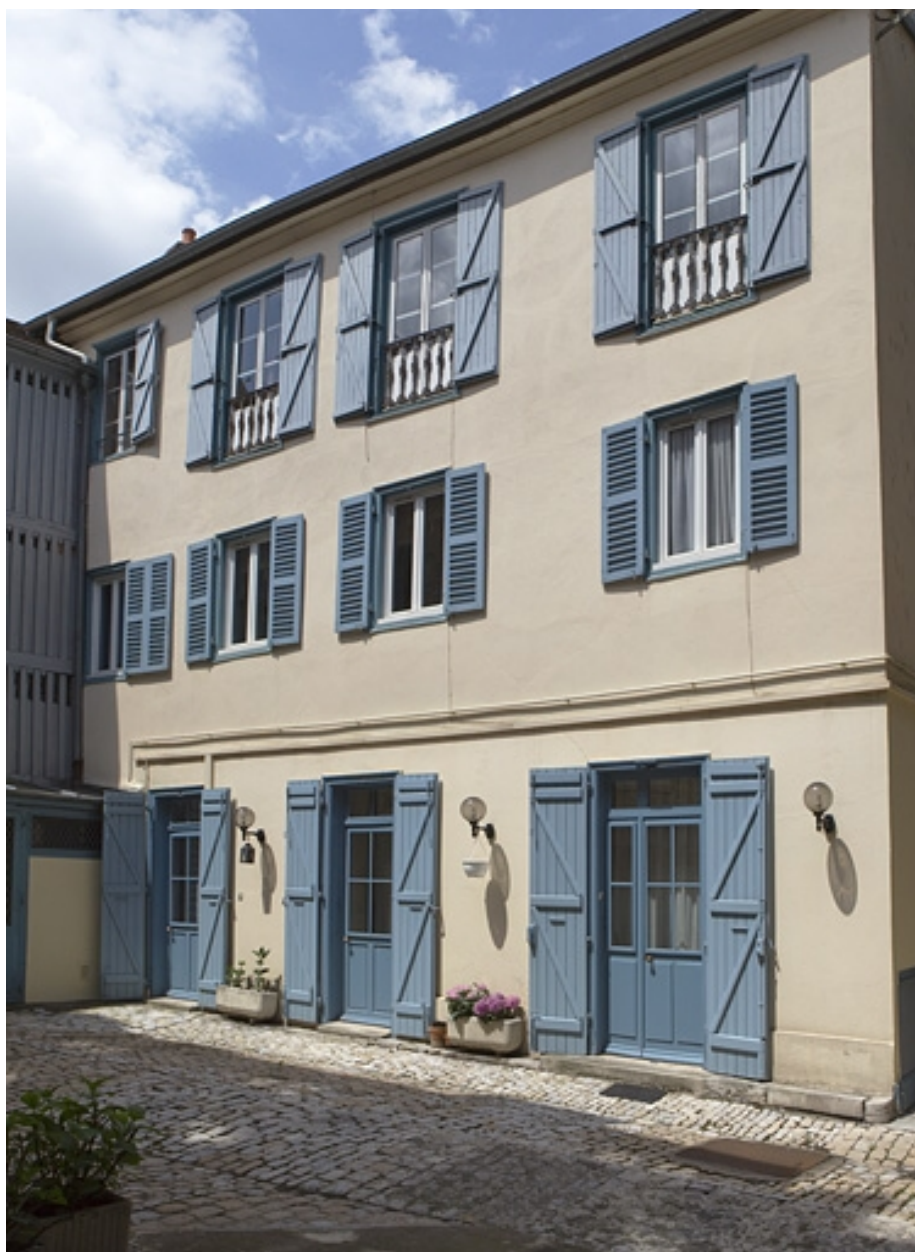
Vue d'ensemble du  
logis secondaire droit.

Vue d'ensemble du logis secondaire droit.

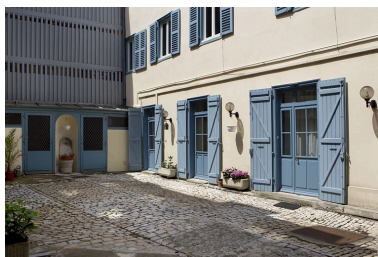
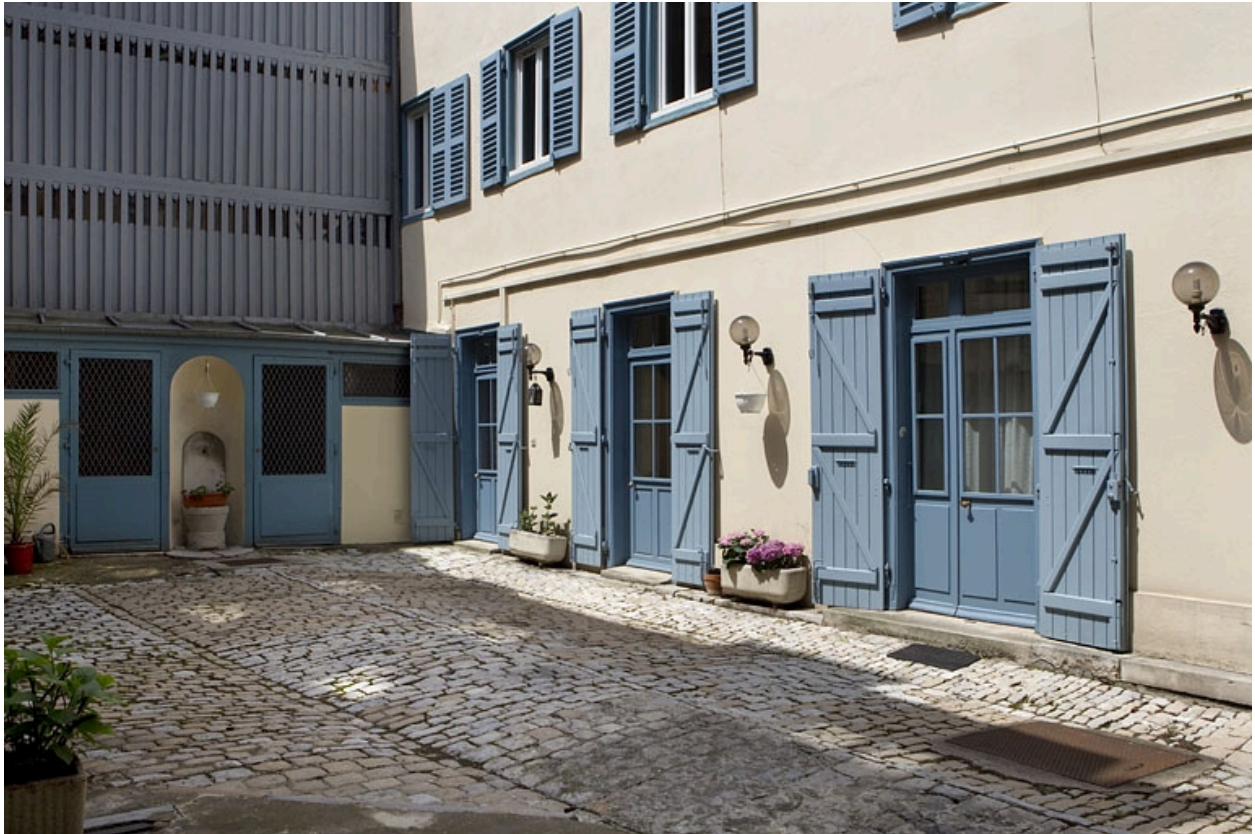
Détail du rez-de-chaussée  
du logis secondaire droit  
et d'une partie du séchoir.

Détail du rez-de-chaussée du logis secondaire droit et d'une partie du séchoir.

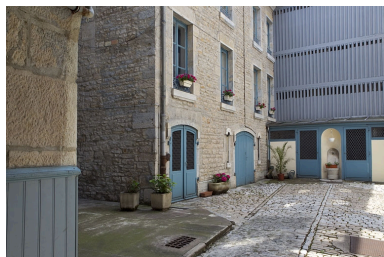
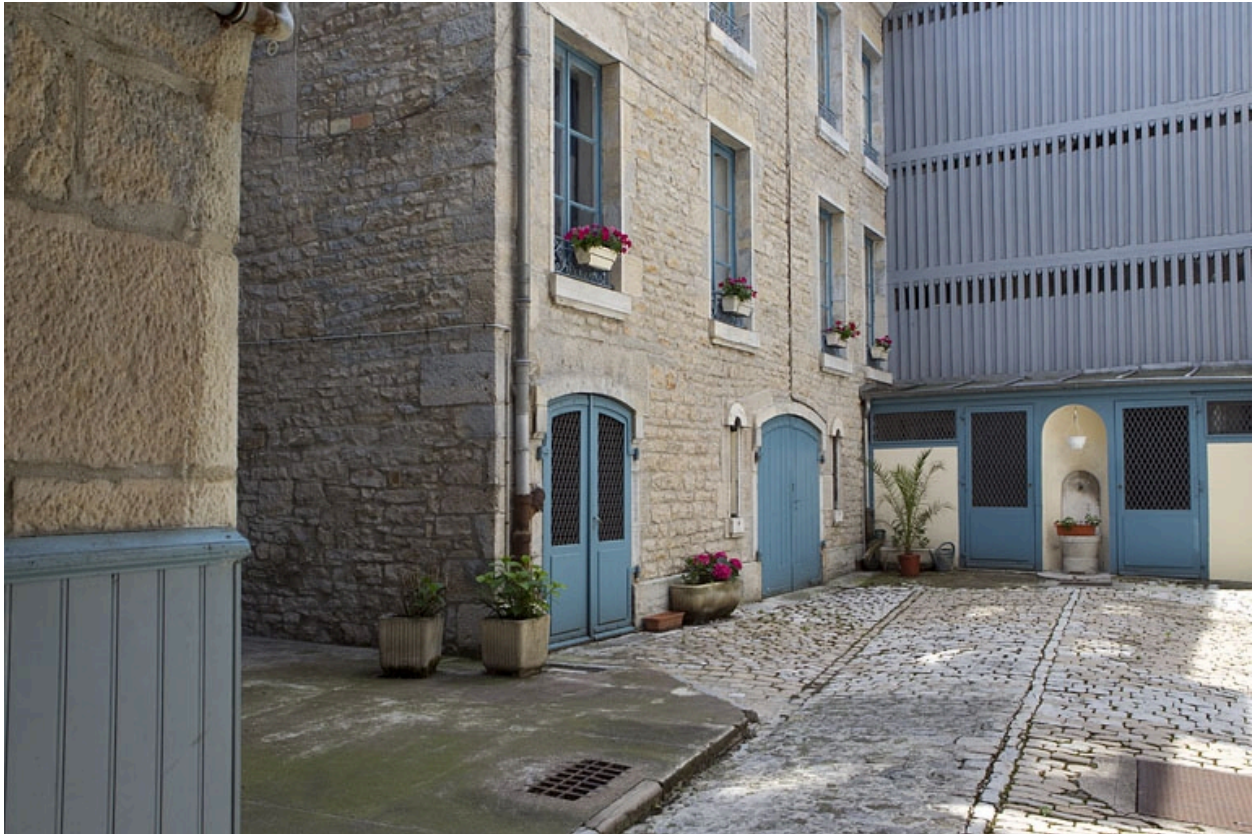
Détail du rez-de-chaussée  
du logis secondaire gauche.  
Phot. Yves Sancey  
IVR43\_20102500758NUC2A

Détail du rez-de-chaussée du logis secondaire gauche.

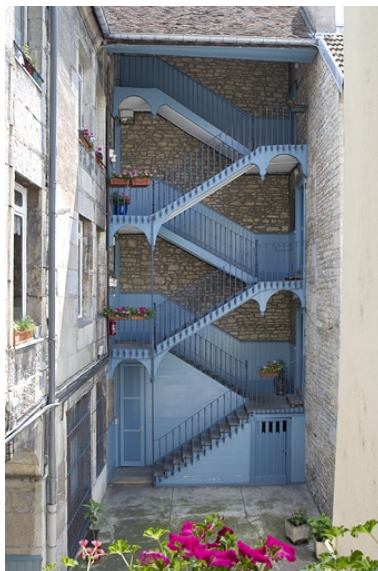
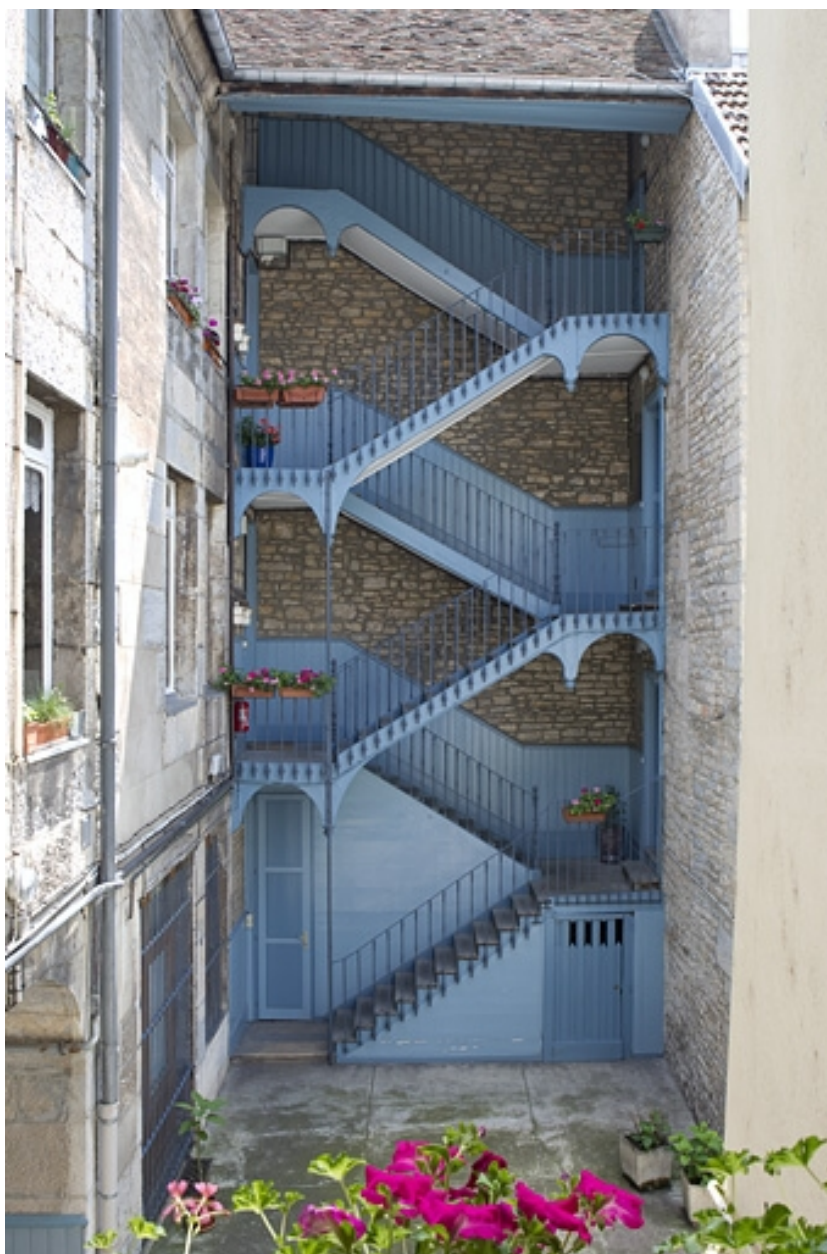
Vue d'ensemble de l'escalier à  
cage ouverte à gauche de la cour.  
Phot. Yves Sancey  
IVR43\_20102500756NUC2A

Vue d'ensemble de l'escalier à cage ouverte à gauche de la cour.

Escaliers : escalier de distribution extérieur : escalier tournant à retours sans jour, cage ouverte, en charpente ; escalier de distribution extérieur : escalier tournant à retours avec jour, cage ouverte, en charpente

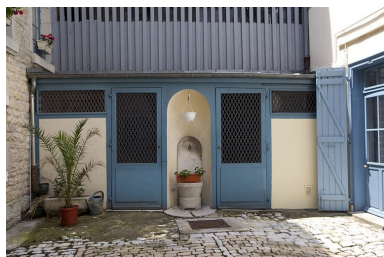
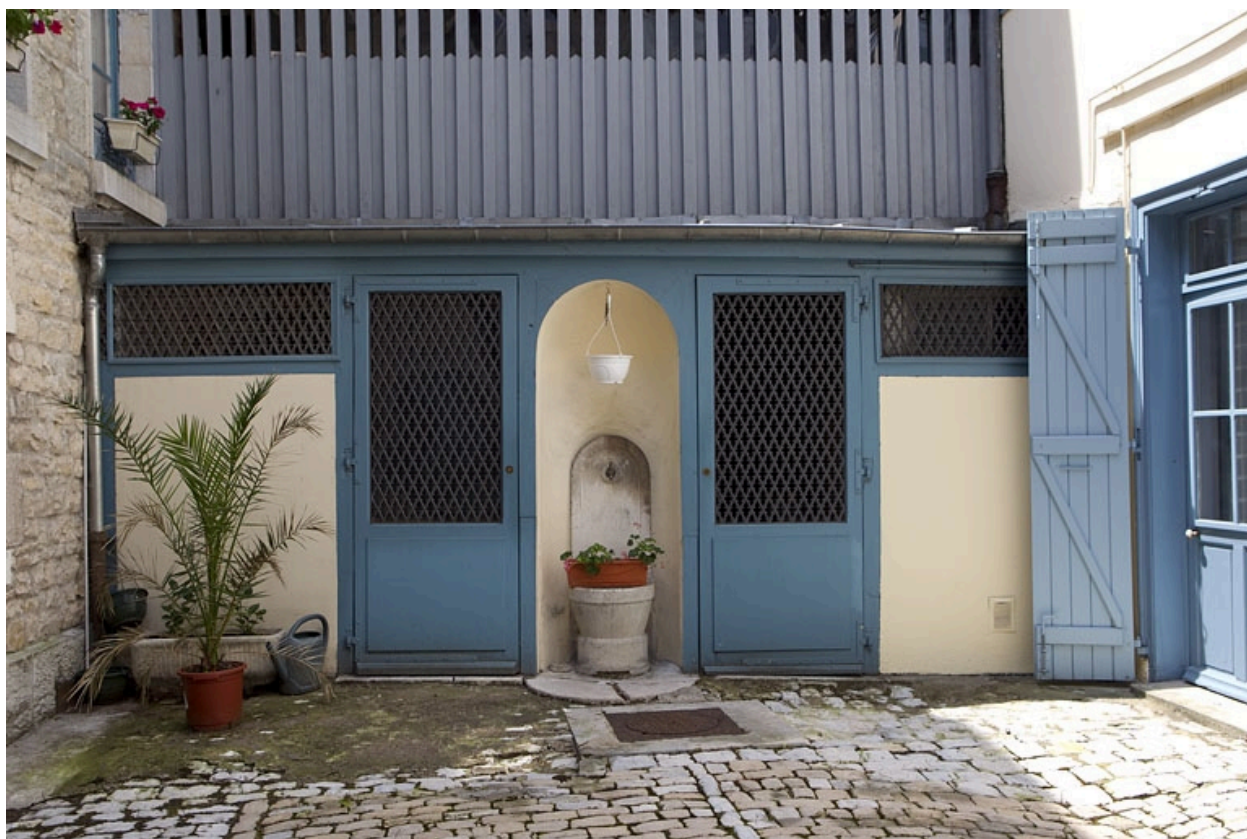
Détail de la borne fontaine et  
du rez-de-chaussée du séchoir.  
Phot. Yves Sancey  
IVR43\_20102500757NUC2A

Détail de la borne fontaine et du rez-de-chaussée du séchoir.

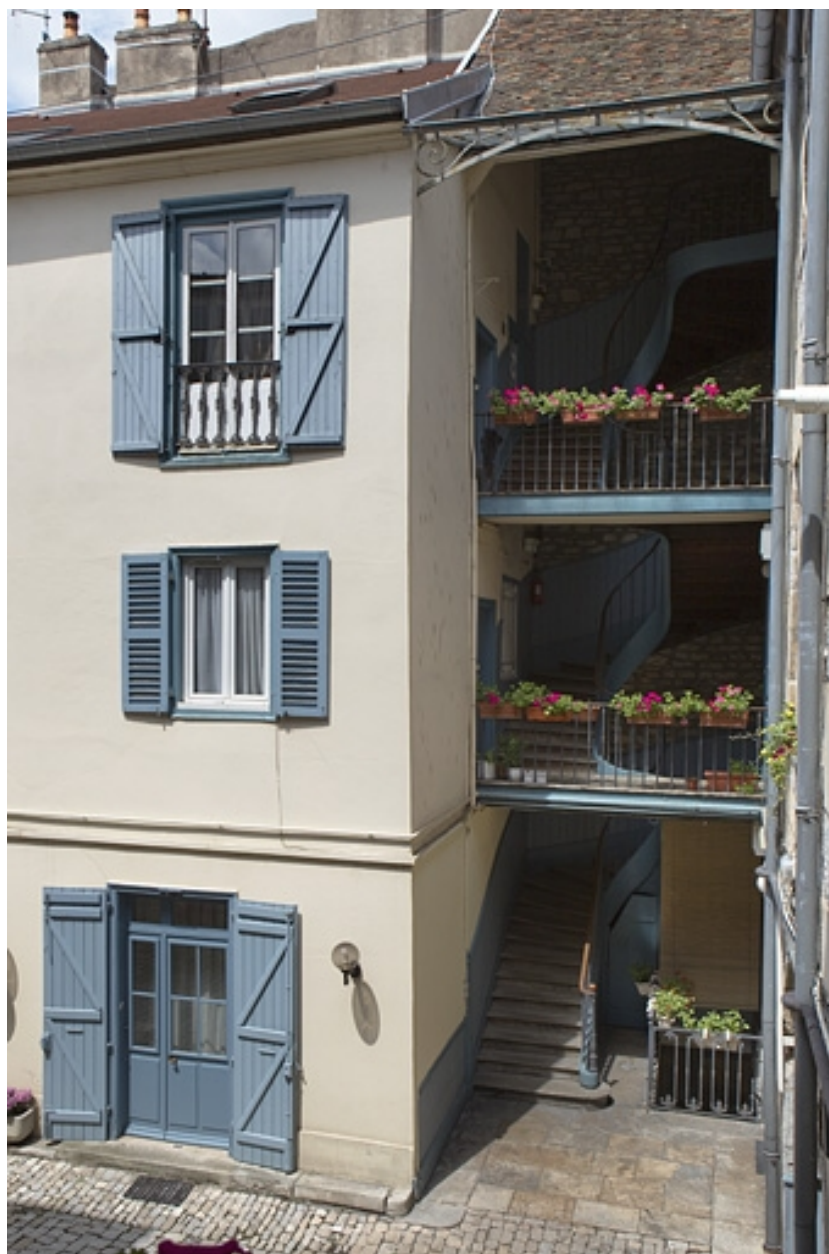
Vue d'ensemble de l'escalier à  
cage ouverte à droite de la cour.

Vue d'ensemble de l'escalier à cage ouverte à droite de la cour.

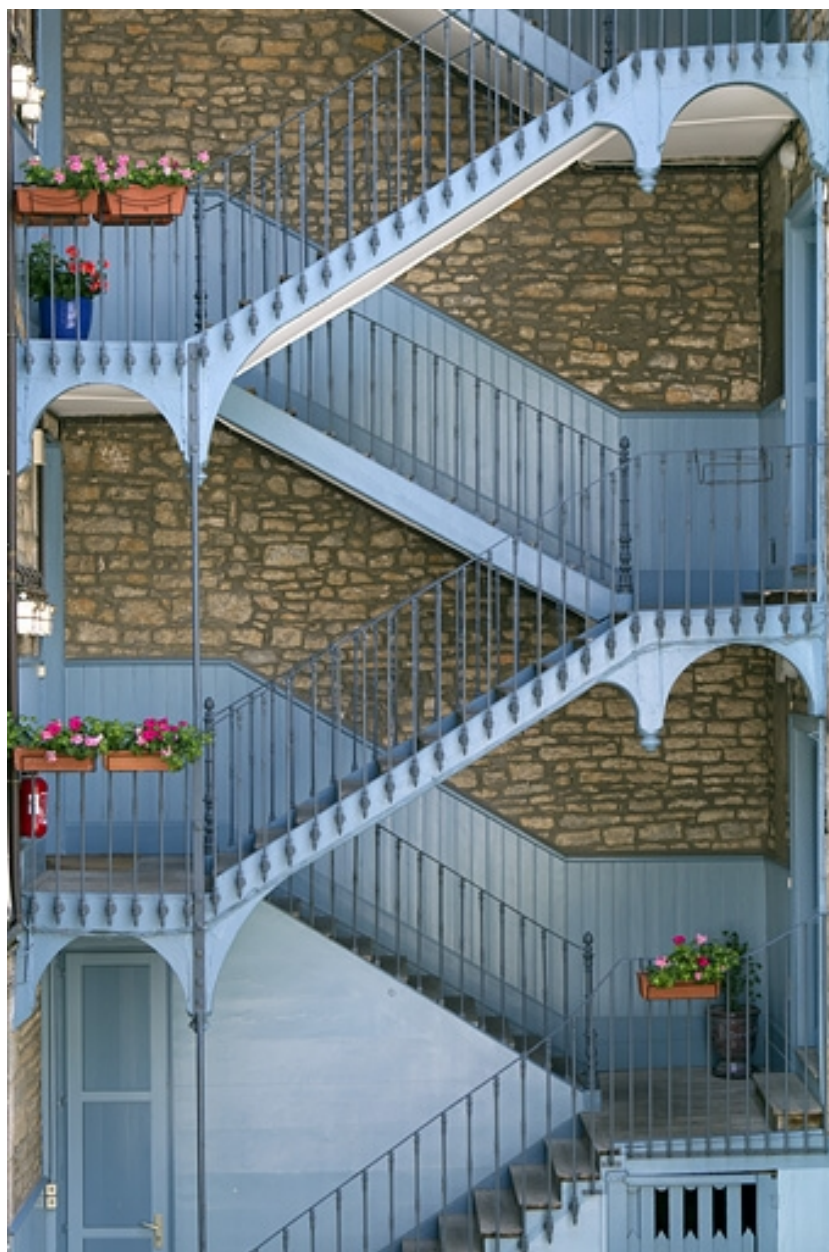
Détail de l'escalier à cage  
ouverte à gauche de la cour.  
Phot. Yves Sancey  
IVR43\_20102500755NUC2A

Détail de l'escalier à cage ouverte à gauche de la cour.
