Franche-Comté, Doubs
Damprichard
la Chaux

ferme

Numéro de dossier : IA25001194
Date de l'enquête initiale : 2013
Date(s) de rédaction : 2014
Cadre de l'étude : opération ponctuelle
Degré d'étude : étudié

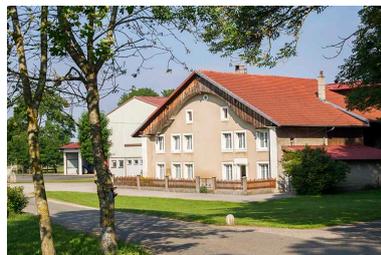
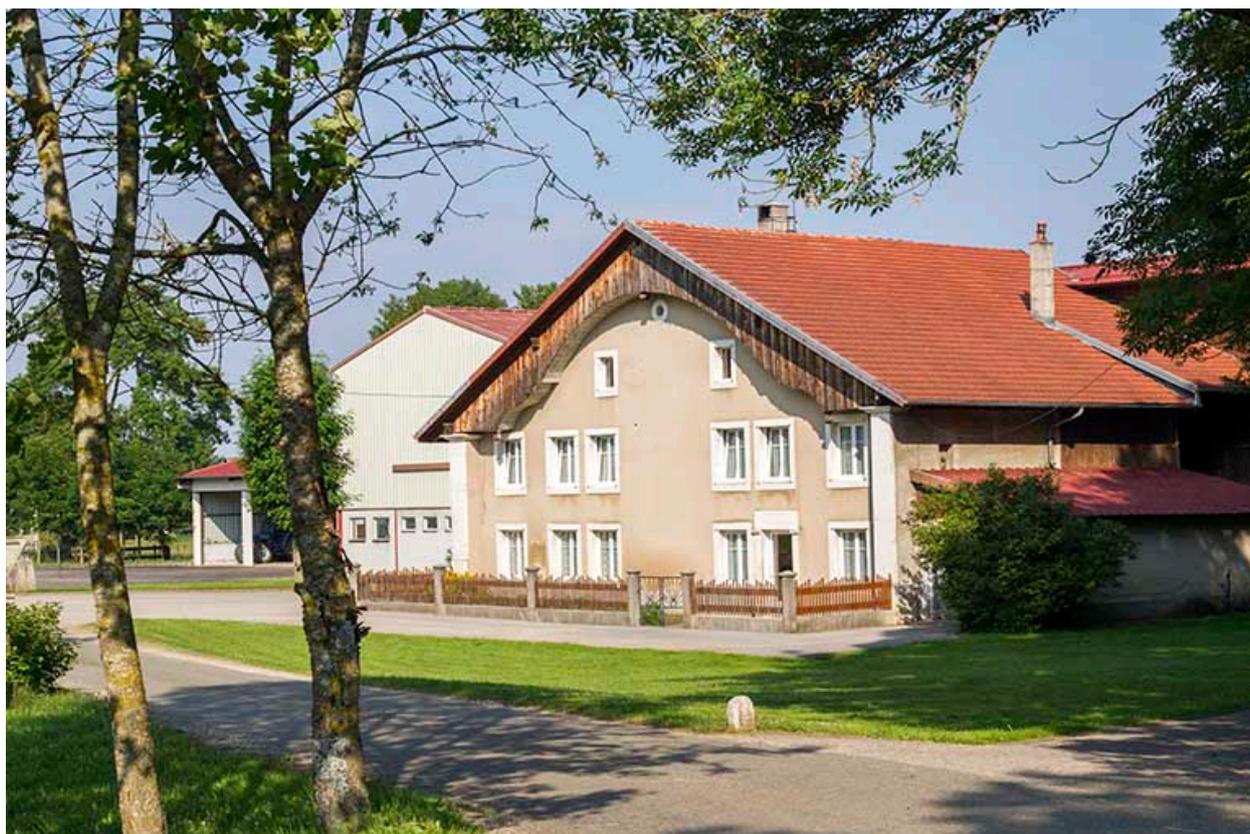
Etable des années 1990 et bâtiment 19e siècle, de trois quarts droite.
Phot. Yves Sancey
IVR43_20132501021NUC2A

Etable des années 1990 et bâtiment 19e siècle, de trois quarts droite.

La ferme de la Chaux de Damprichard est bâtie en 1801 (date portée) pour Pierre Ignace Girard. Elle est agrandie au 20^e siècle par ajout de nouveaux corps de bâtiments, au nord dans les années 1960-1970, à l'ouest au cours de la décennie 1990. Elle ne semble pas avoir abrité d'atelier d'horlogerie.

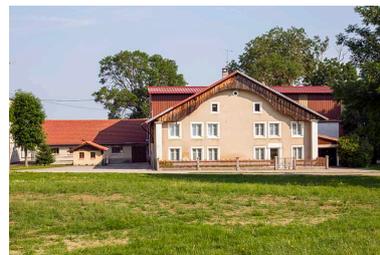
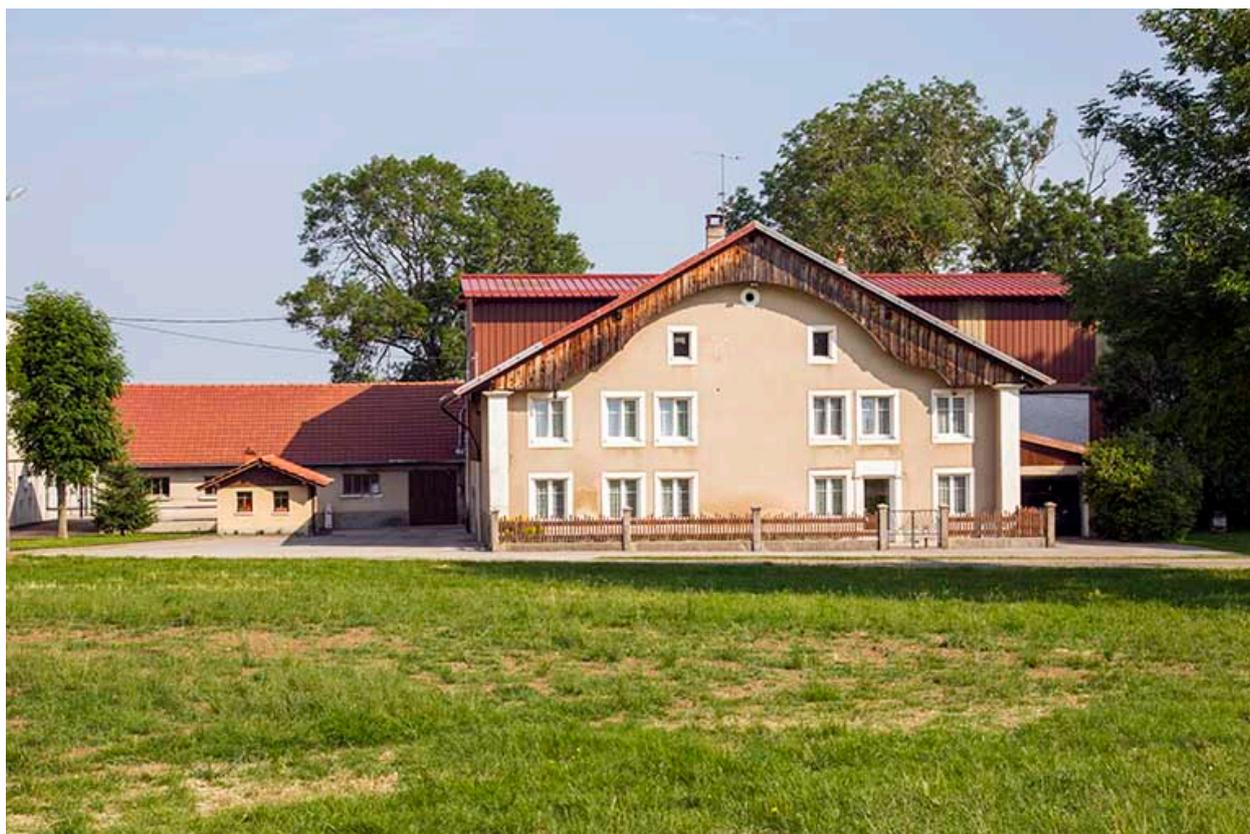
Bâtiment 19e siècle, étable et fenil des années 1960-1970.
Phot. Yves Sancey
IVR43_20132501020NUC2A

Bâtiment 19e siècle, étable et fenil des années 1960-1970.

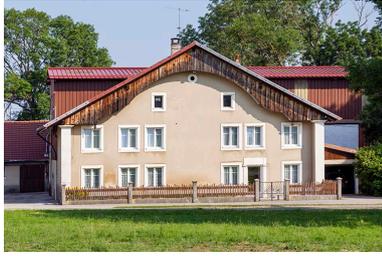
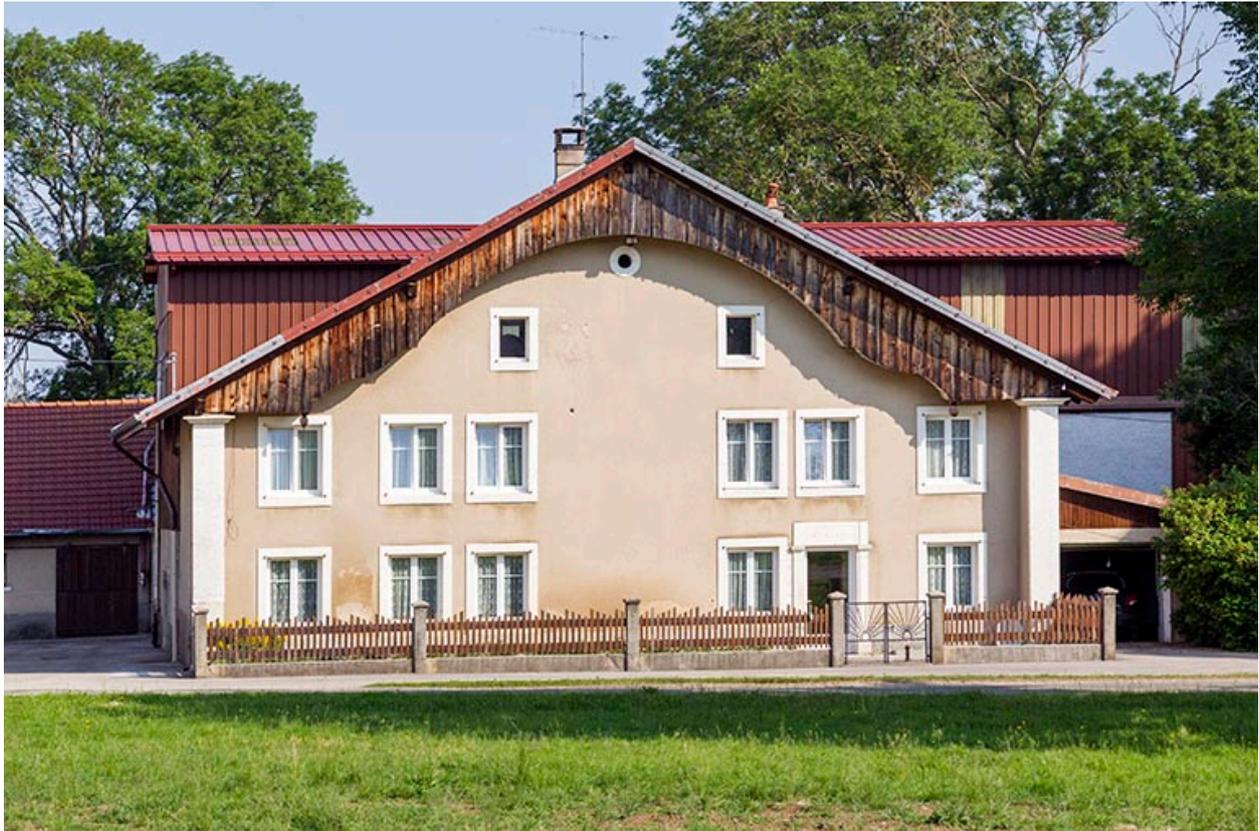
Bâtiment 19e siècle, vu de face.
Phot. Yves Sancey
IVR43_20132501019NUC2A

Bâtiment 19e siècle, vu de face.

Le bâtiment de 1801 a des murs en moellons calcaires enduits, une élévation ordonnancée, un étage carré, un étage en surcroît et un étage de comble, desservis par un escalier dans-oeuvre et par une levée à l'est donnant accès à la grange située à l'arrière. Sa façade antérieure, encadrée par deux coches (murs pare-vent) symétriques s'achevant par un chapiteau et sommée d'une lambrichure chantournée, est ouverte d'une porte et de fenêtres dont des baies horlogères. Les autres bâtiments associent généralement parpaing de béton et pan de fer, enduit et essentage de tôle. Les toits sont à longs pans (en appentis sur le garage et le corps accolé à l'étable occidentale) et à pignons couverts. La couverture fait appel aux tuiles mécaniques, à l'acier (fenil nord), au fer (remise à l'ouest) et au ciment amiante étable occidentale).

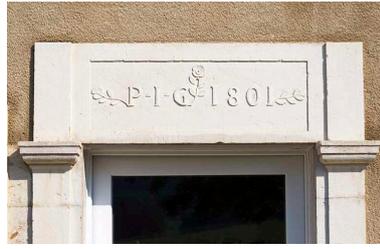
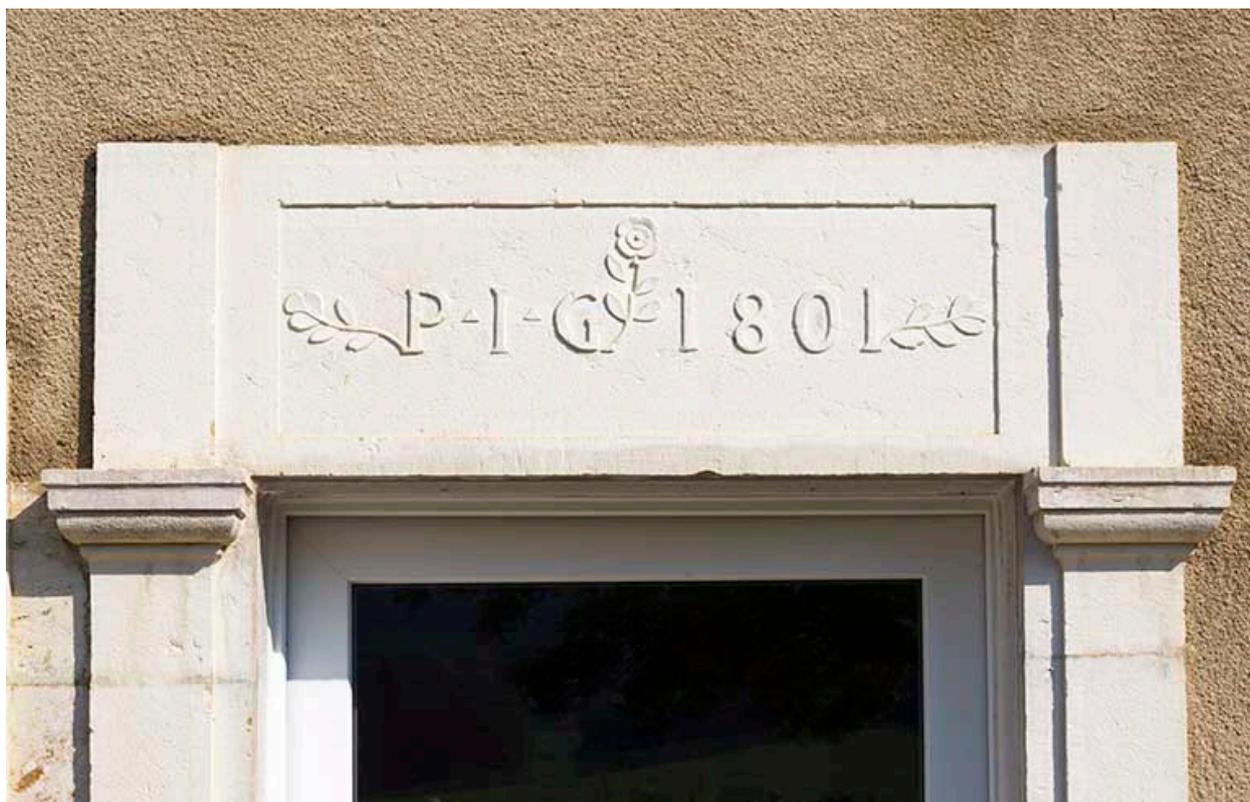
Linteau daté et monogramme.
Phot. Yves Sancey
IVR43_20132501024NUC2A

Linteau daté et monogramme.

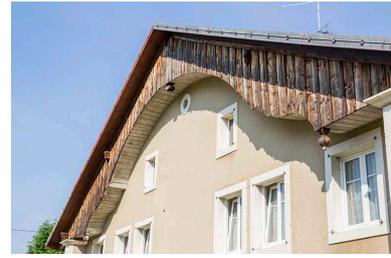
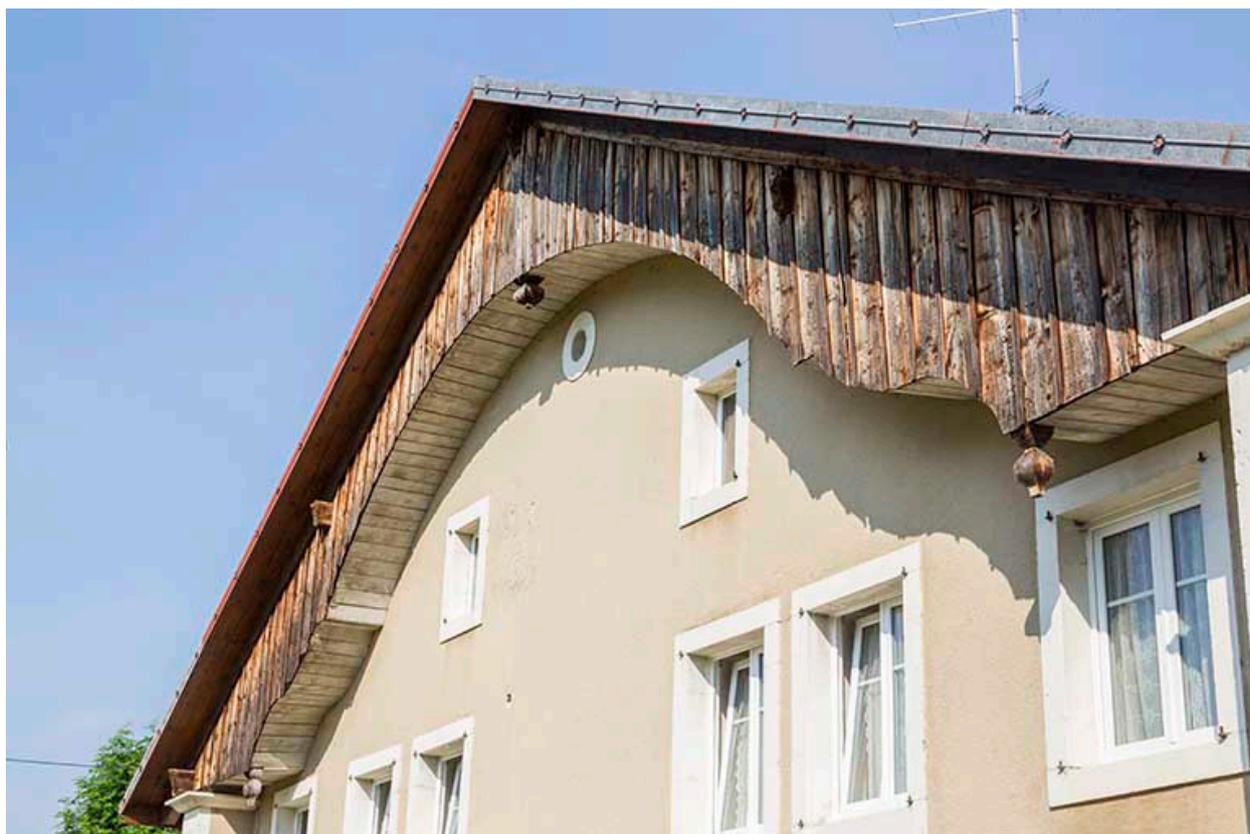
Fenêtres horlogères et lambrichure.
Phot. Yves Sancey
IVR43_20132501022NUC2A

Fenêtres horlogères et lambriochure.

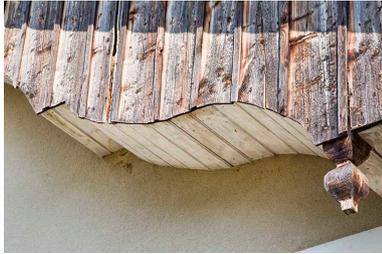
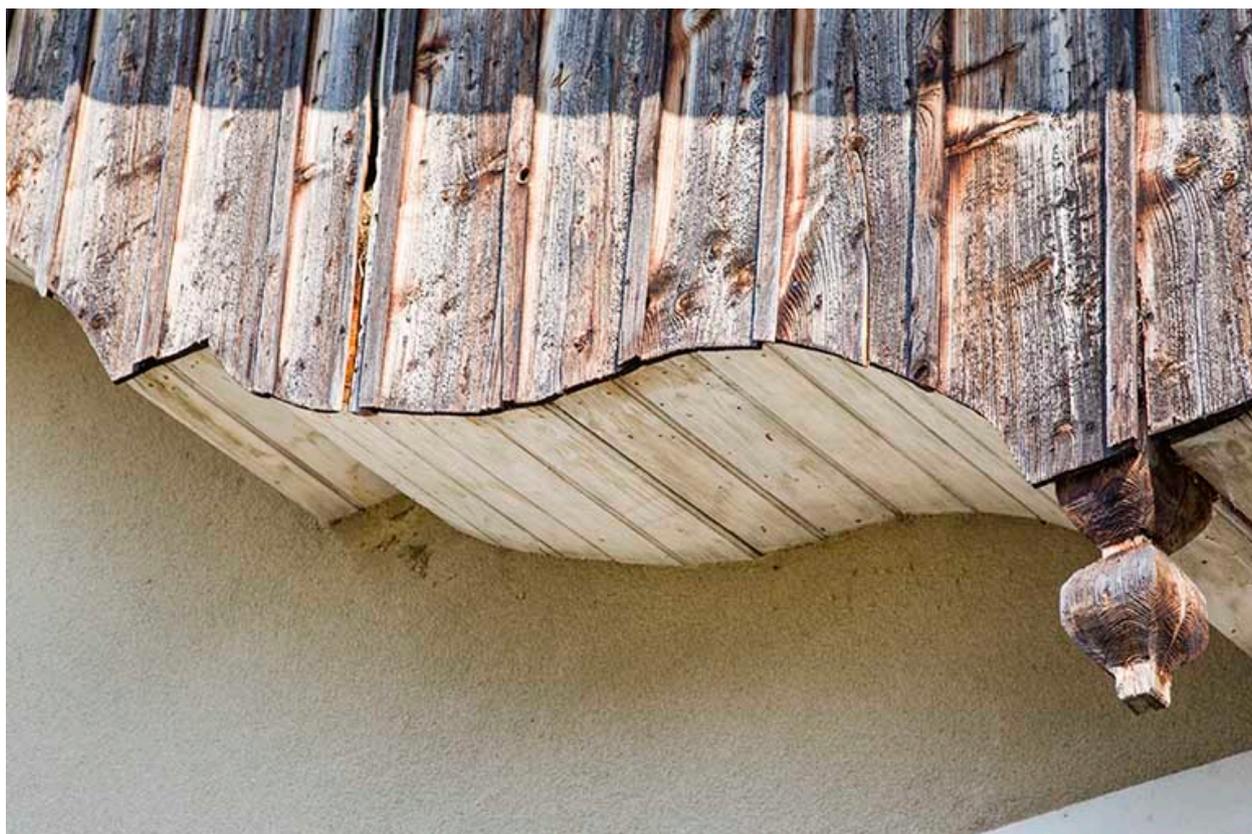
Détail de la lambrichure.
Phot. Yves Sancey
IVR43_20132501023NUC2A

Détail de la lambrichure.

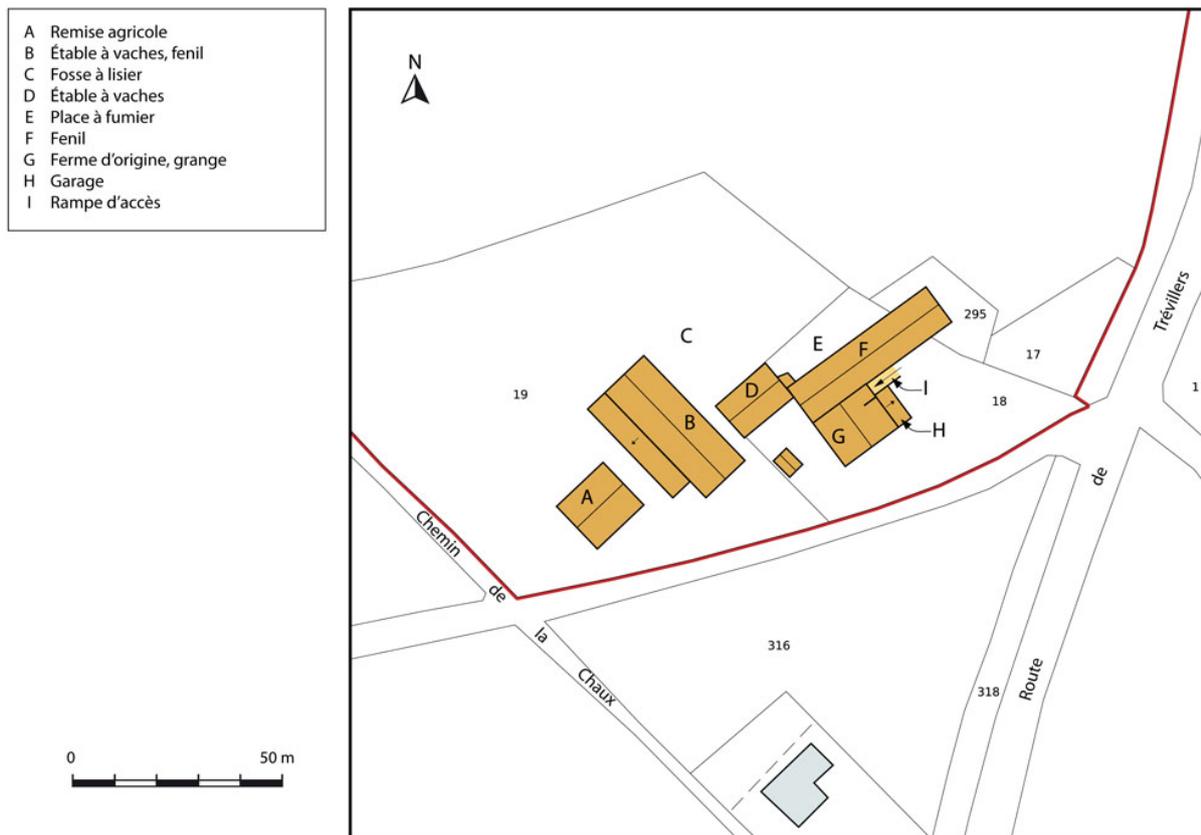
Plan-masse. Extrait du plan cadastral, 2014, section A.

Technique de relevé : reprise de fond ; Échelle : 1/1 000
