Bourgogne-Franche-Comté, Doubs  
Besançon  
îlot Mairie  
24 rue de la Préfecture

## **immeuble ; bureau des finances**

Numéro de dossier : IA25000498  
Date de l'enquête initiale : 1996  
Date(s) de rédaction : 2008  
Cadre de l'étude : enquête thématique régionale demeures bisontines  
Degré d'étude : étudié

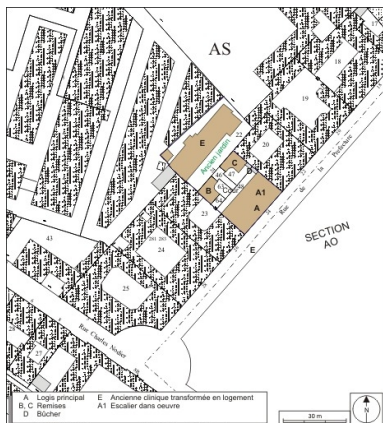
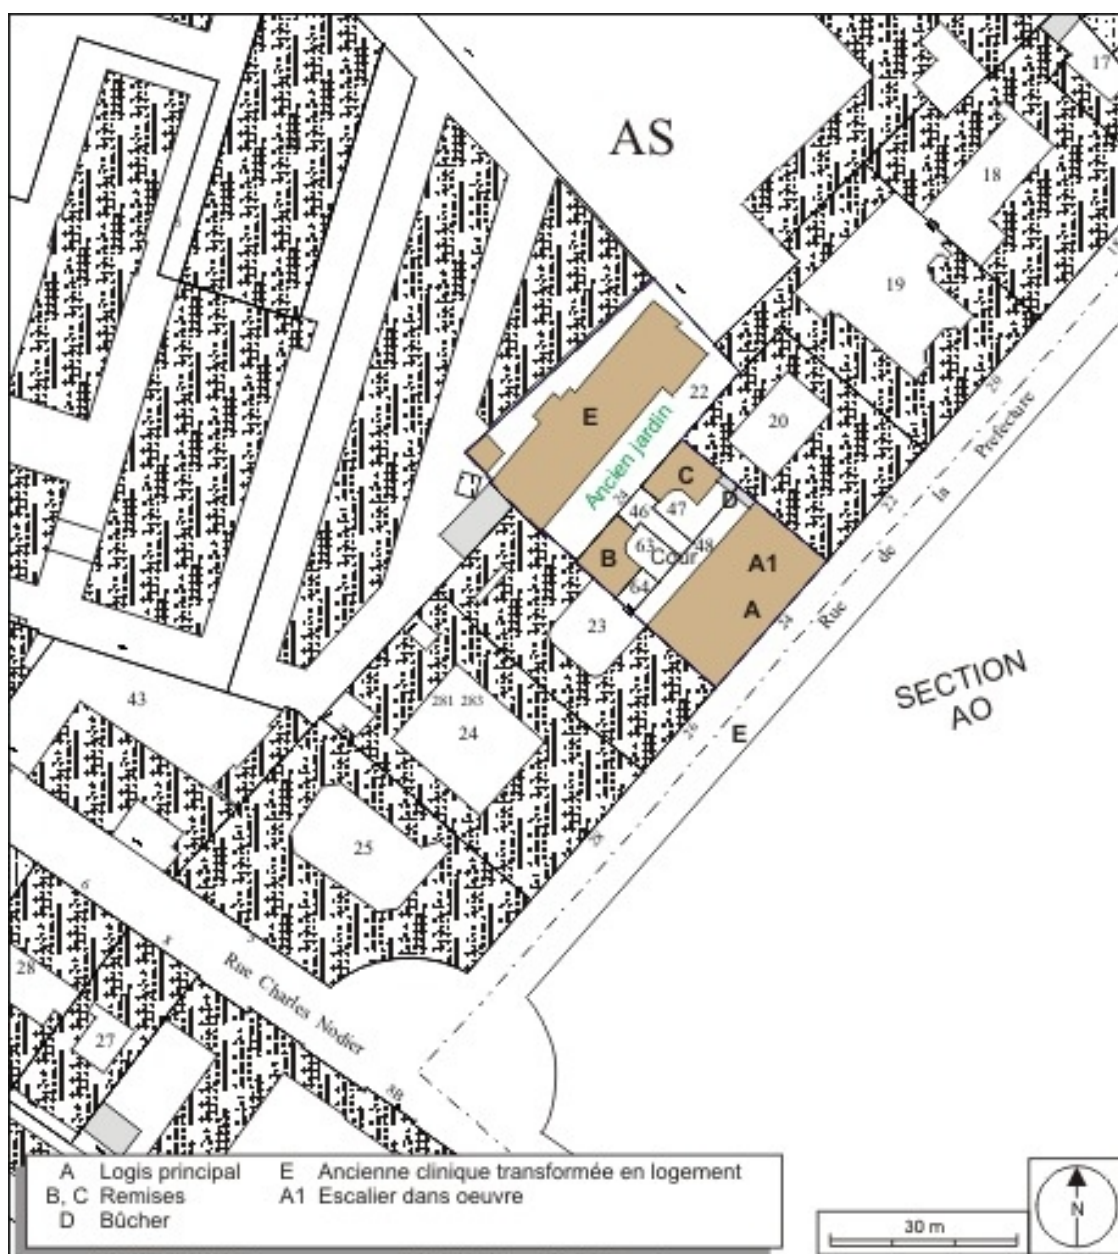
Plan masse et de situation. Extrait du plan cadastral, 1974, section AS.

Technique de relevé : reprise de fond ; Échelle : 1/1000

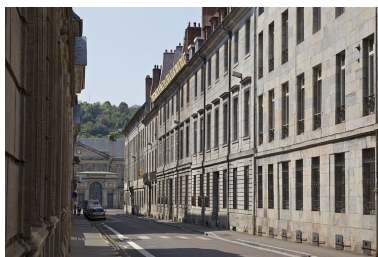
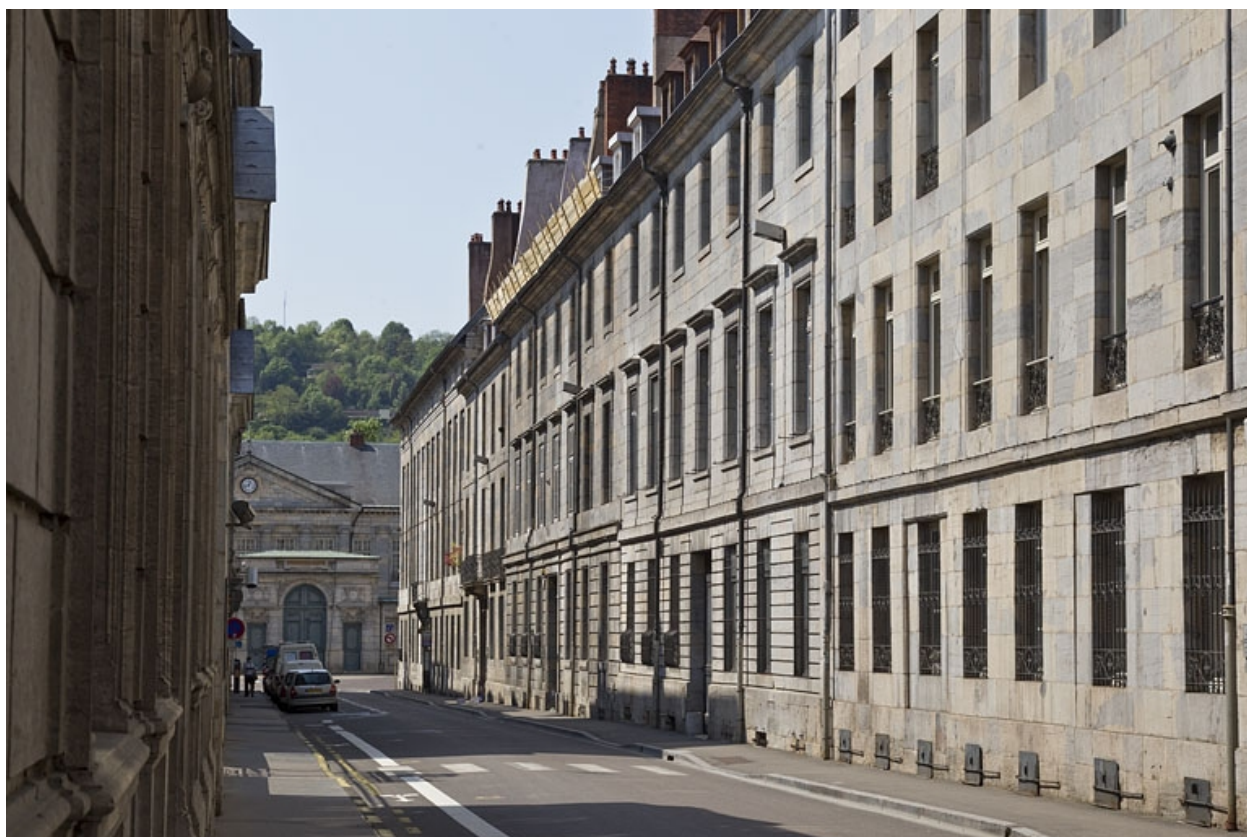
Logis principal, façade sur rue : de trois quarts droit.

L'immeuble comprend une façade sur rue décorée de bossages au rez-de-chaussée avec des corniches de baies ornant les fenêtres des étages. L'escalier principal situé à droite du passage cocher est en maçonnerie jusqu'au premier étage et en charpente pour les étages supérieurs. Deux remises situées de part et d'autre de la cour encadrent un portail en fer forgé. Au fond de la parcelle, se trouve le bâtiment de l'ancienne clinique.

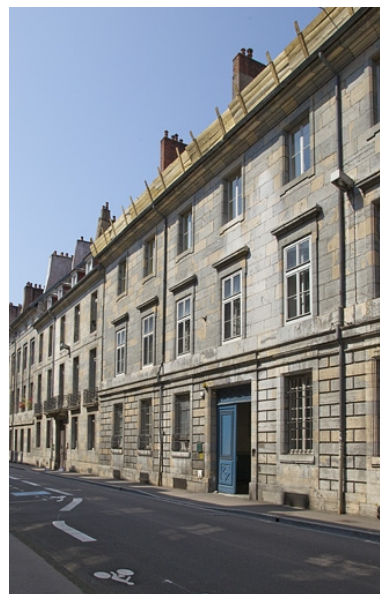
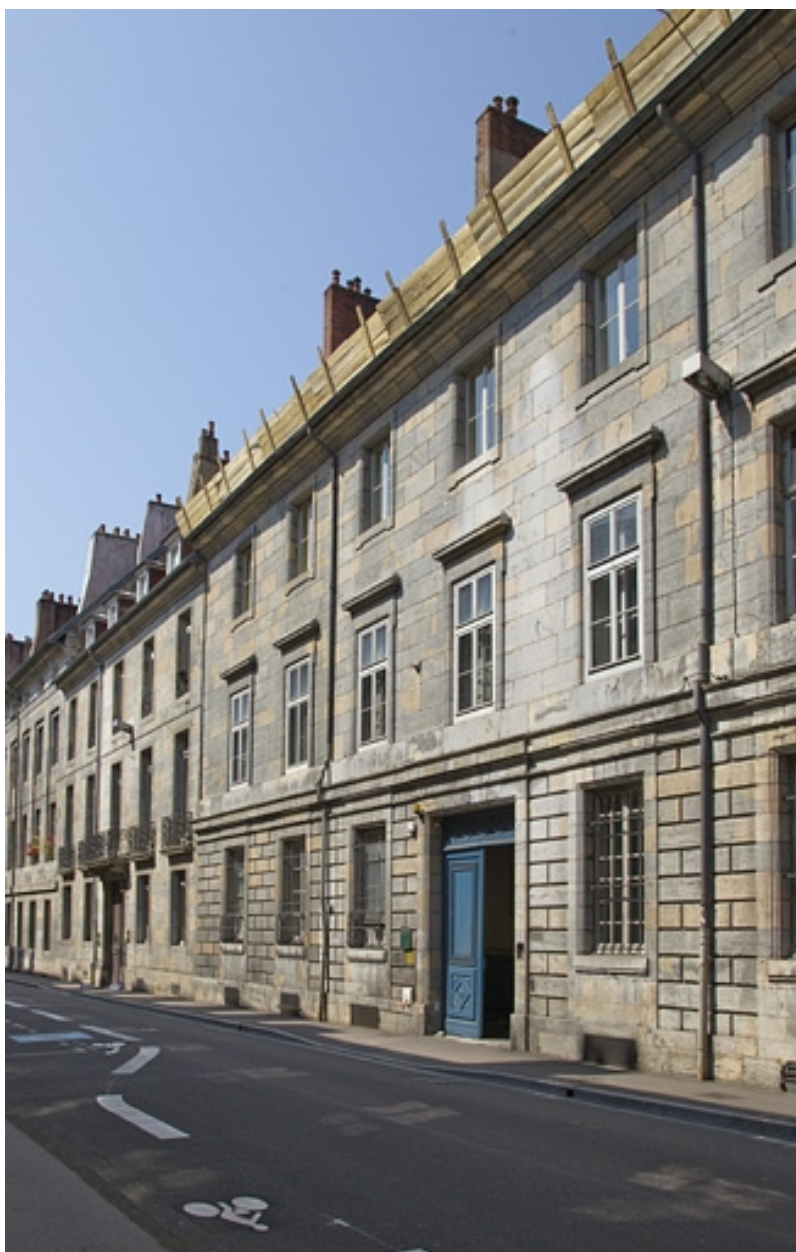
Logis principal, façade sur rue : de trois quarts droit, vue rapprochée.

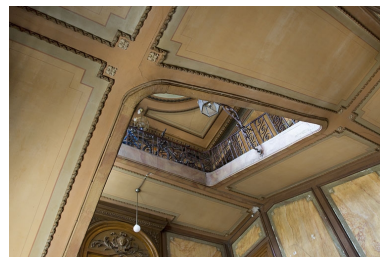
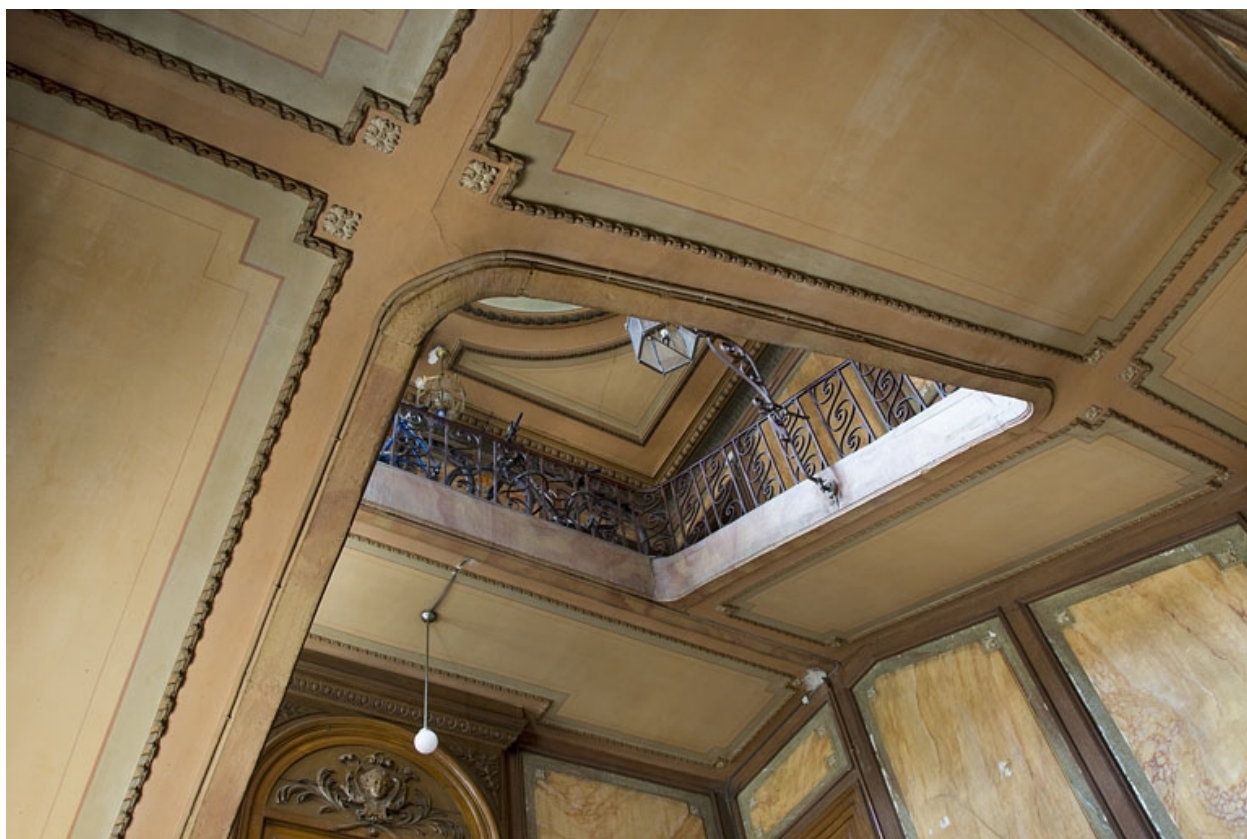
Logis principal, intérieur : vue  
d'ensemble de la cage d'escalier.  
Phot. Yves Sancey  
IVR43\_20112500798NUC2A

Logis principal, intérieur : vue d'ensemble de la cage d'escalier.

L'immeuble a été construit en 1782 par l'architecte Claude-Joseph-Alexandre Bertrand, pour le compte du séminaire sur un terrain lui appartenant, afin d'abriter le bureau des finances et de créer des logements. Le décor de la cage d'escalier a été refait au 19e siècle en faux marbre avec un plafond décoré d'un ciel où volent des hirondelles. Dans les années 1950, la clinique Saint-Luc est construite sur l'emplacement de l'ancien jardin et transformée à la fin du 20e siècle en immeuble d'habitation.

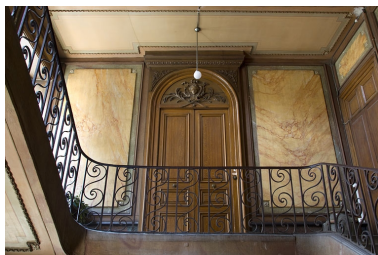
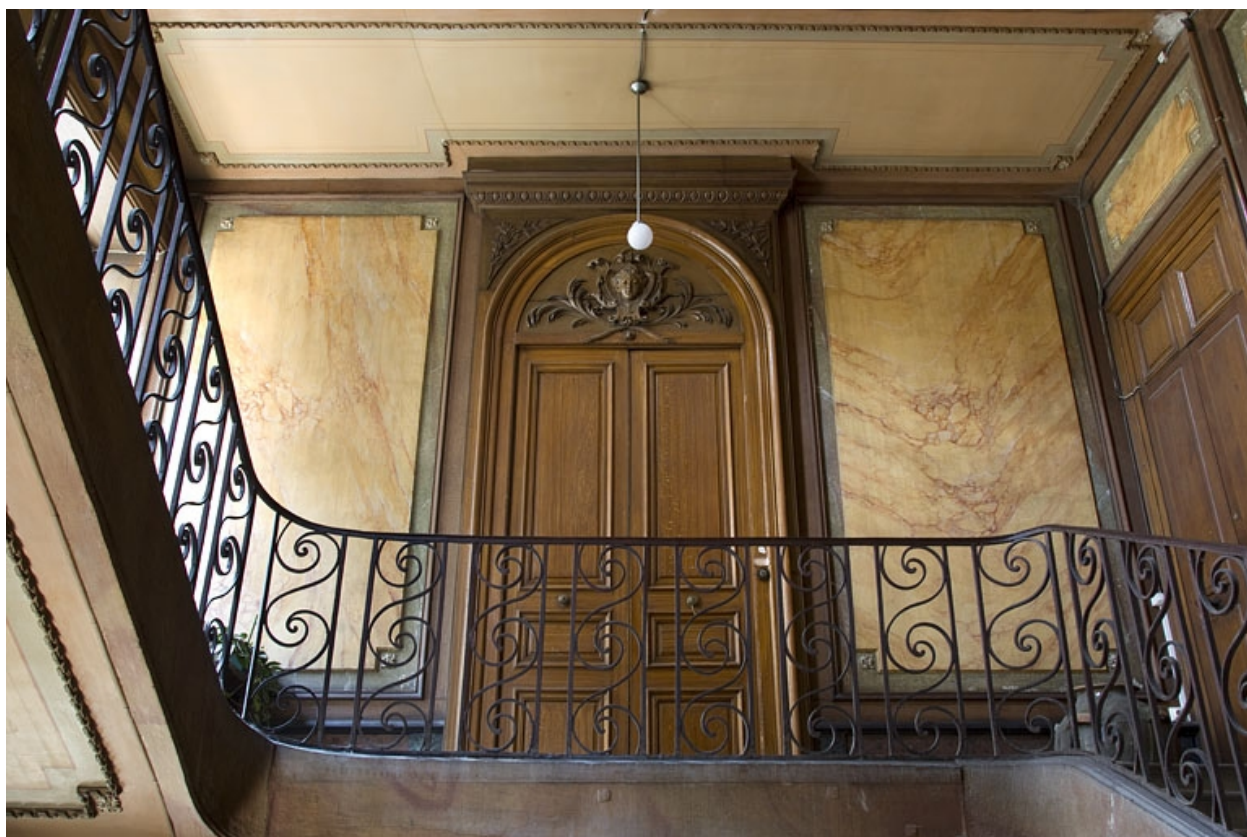
Logis principal, intérieur : détail de  
la rampe en ferronnerie de l'escalier.  
Phot. Yves Sancey  
IVR43\_20112500793NUC2A

Logis principal, intérieur : détail de la rampe en ferronnerie de l'escalier.

Matériau(x) du gros-oeuvre, mise en oeuvre et revêtement : calcaire, pierre de taille, bossage  
Matériau(x) de couverture : tuile plate  
Étage(s) ou vaisseau(x) : sous-sol, 2 étages carrés, étage de comble  
Élévations extérieures : élévation ordonnancée  
Escaliers : escalier dans-oeuvre : escalier tournant à retours avec jour, escalier en maçonnerie, escalier en charpente

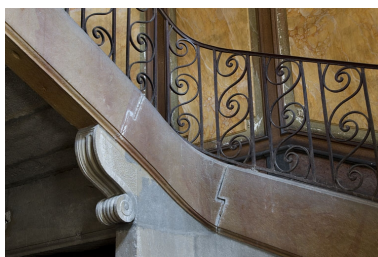
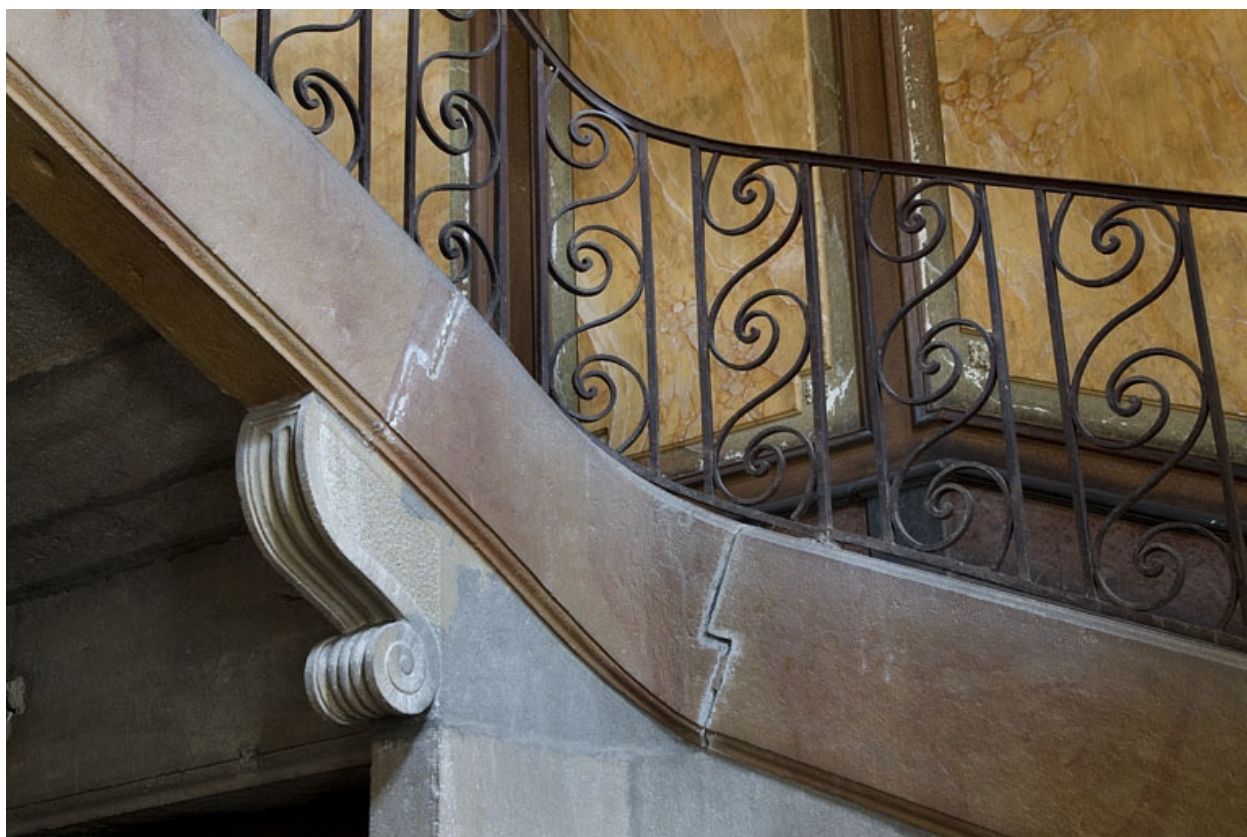
Logis principal, intérieur : détail de  
rampe en ferronnerie de l'escalier.  
Phot. Yves Sancey  
IVR43\_20112500799NUC2A

Logis principal, intérieur : détail de rampe en ferronnerie de l'escalier.

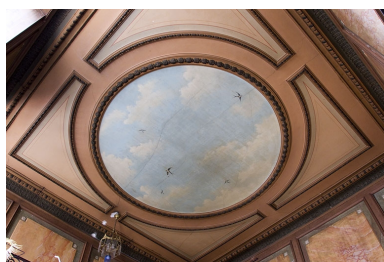
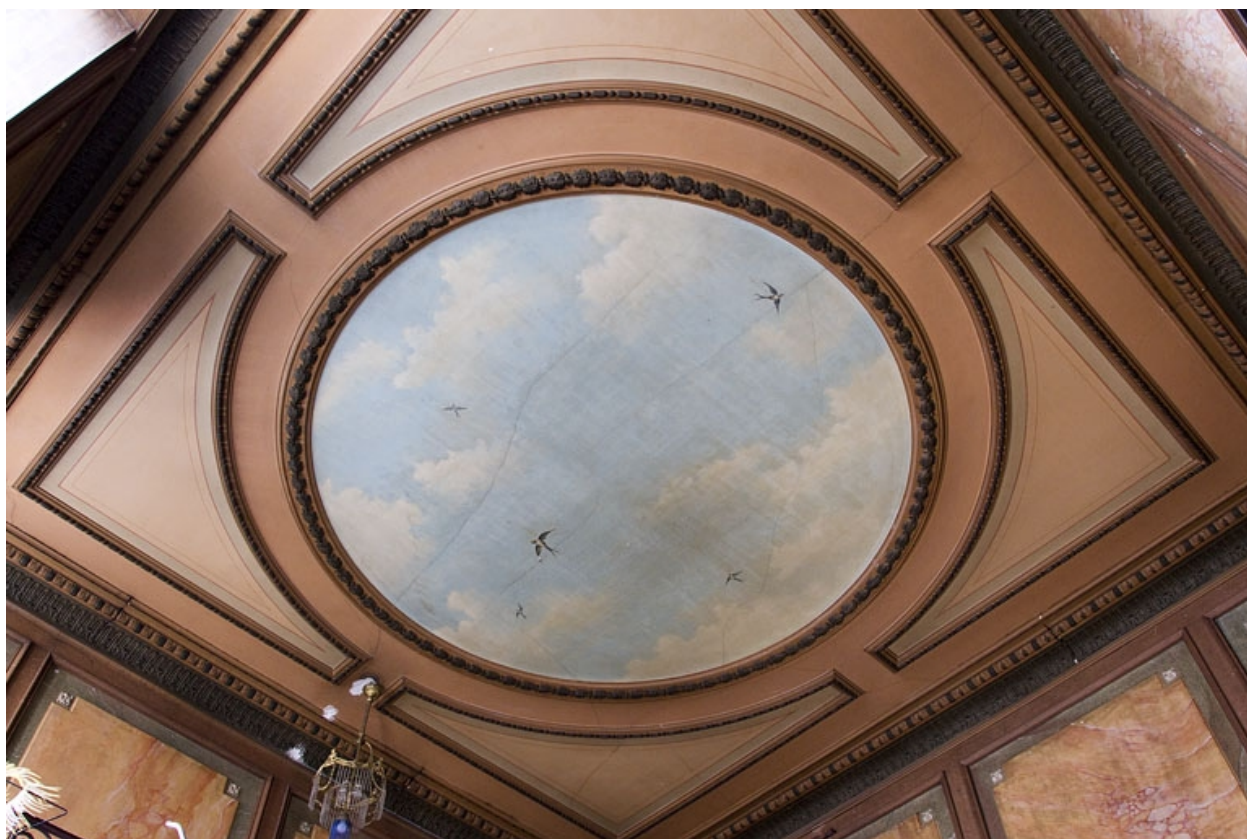
Logis principal, intérieur : plafond  
de la cage d'escalier, vue d'ensemble.  
Phot. Yves Sancey  
IVR43\_20112500796NUC2A

Logis principal, intérieur : plafond de la cage d'escalier, vue d'ensemble.

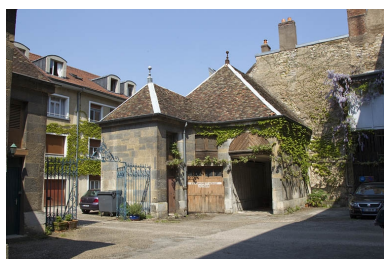
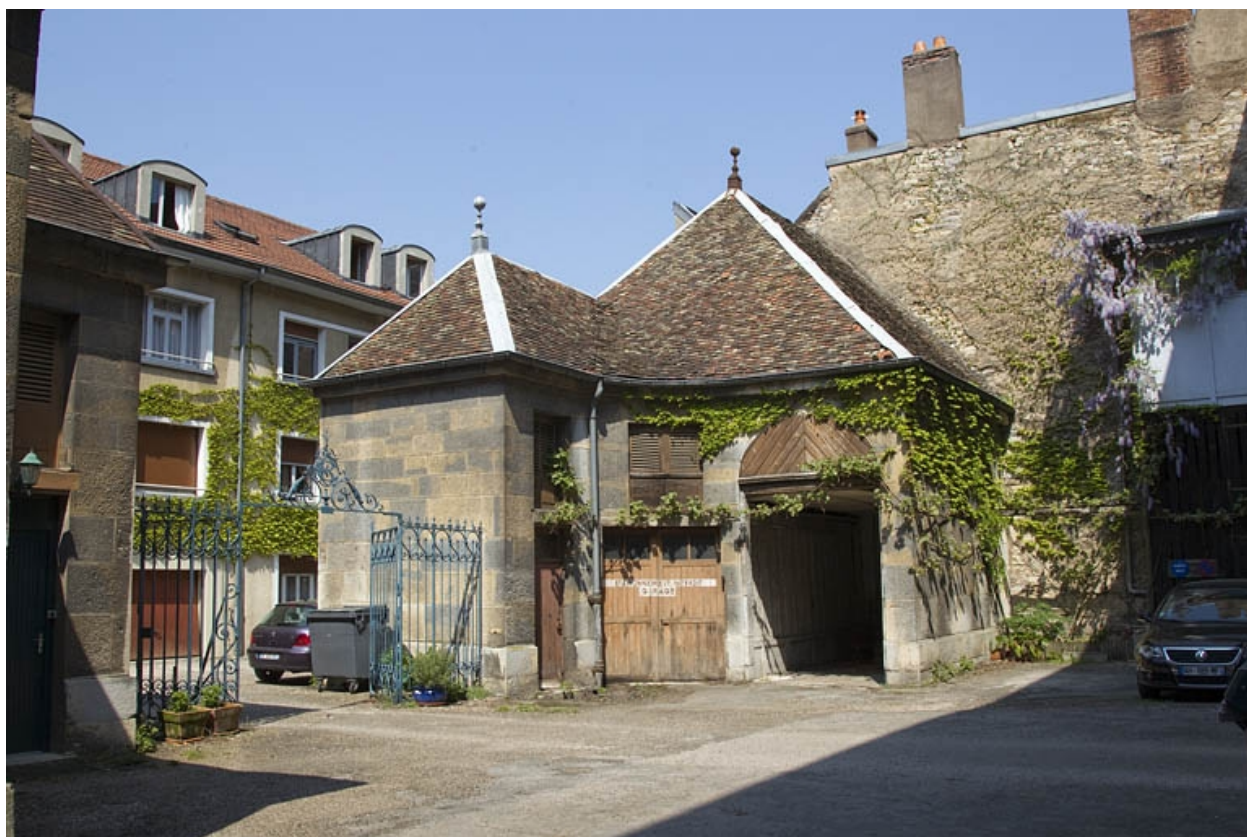
Détail de la remise droite.  
Phot. Yves Sancey  
IVR43\_20112500787NUC2A

Détail de la remise droite.

L'immeuble constitue, avec ceux construits à la même époque dans le nouveau quartier de l'Intendance, l'un des premiers exemples de grand immeuble à loyers de la ville. Les deux remises à façades concaves situées au fond la cour donnent à celle-ci une forme remarquable.

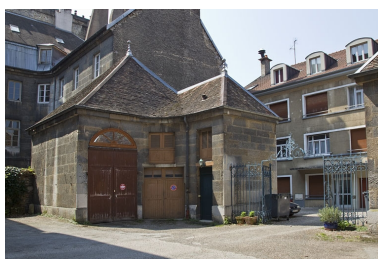
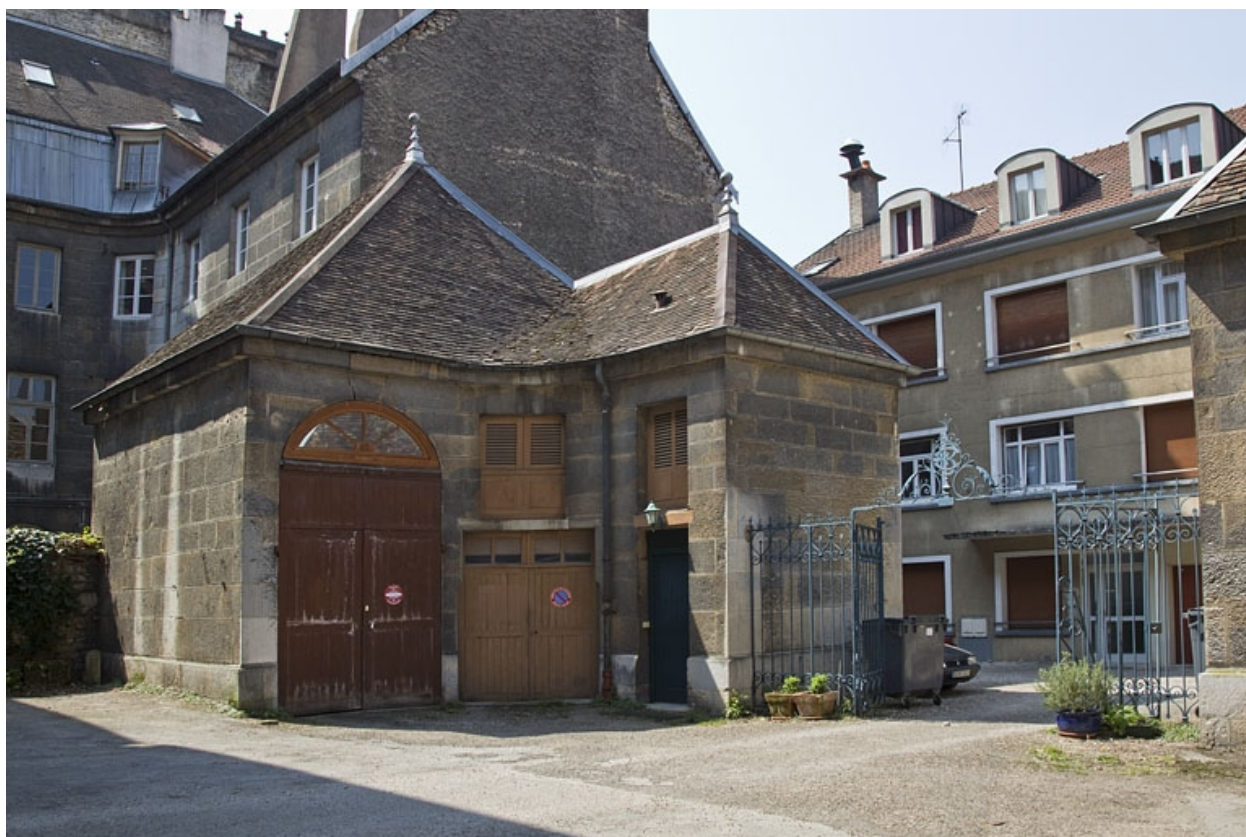
Détail de la remise gauche.  
Phot. Yves Sancey  
IVR43\_20112500788NUC2A

Détail de la remise gauche.

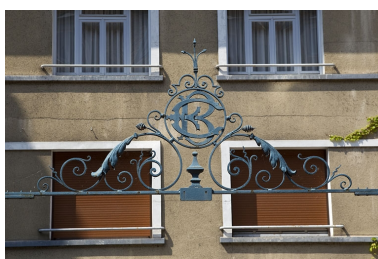
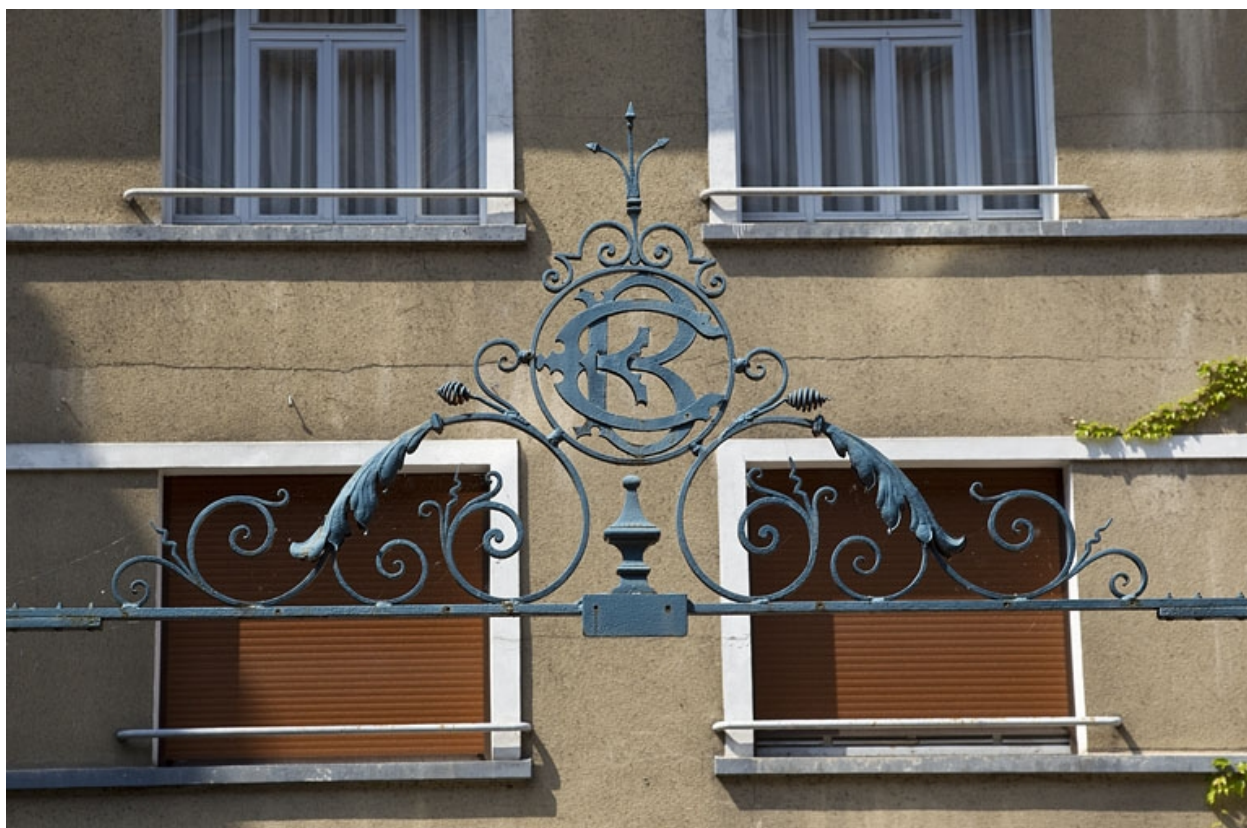
Détail du couronnement du  
portail de la grille en fer  
forgé séparant les deux cours.  
Phot. Yves Sancey  
IVR43\_20112500786NUC2A

Détail du couronnement du portail de la grille en fer forgé séparant les deux cours.
