Bourgogne, Nièvre  
Saint-Honoré-les-Bains  
avenue du Docteur Segard

## couloir conduisant de l'hôtel au casino à travers l'établissement thermal

Numéro de dossier : IA58001249

Cadre de l'étude : enquête thématique régionale thermalisme en Bourgogne-Franche-Comté (1e)

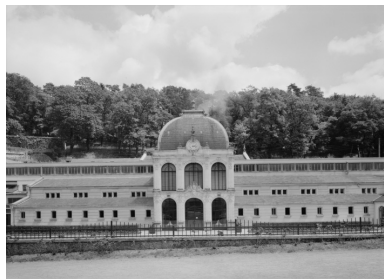
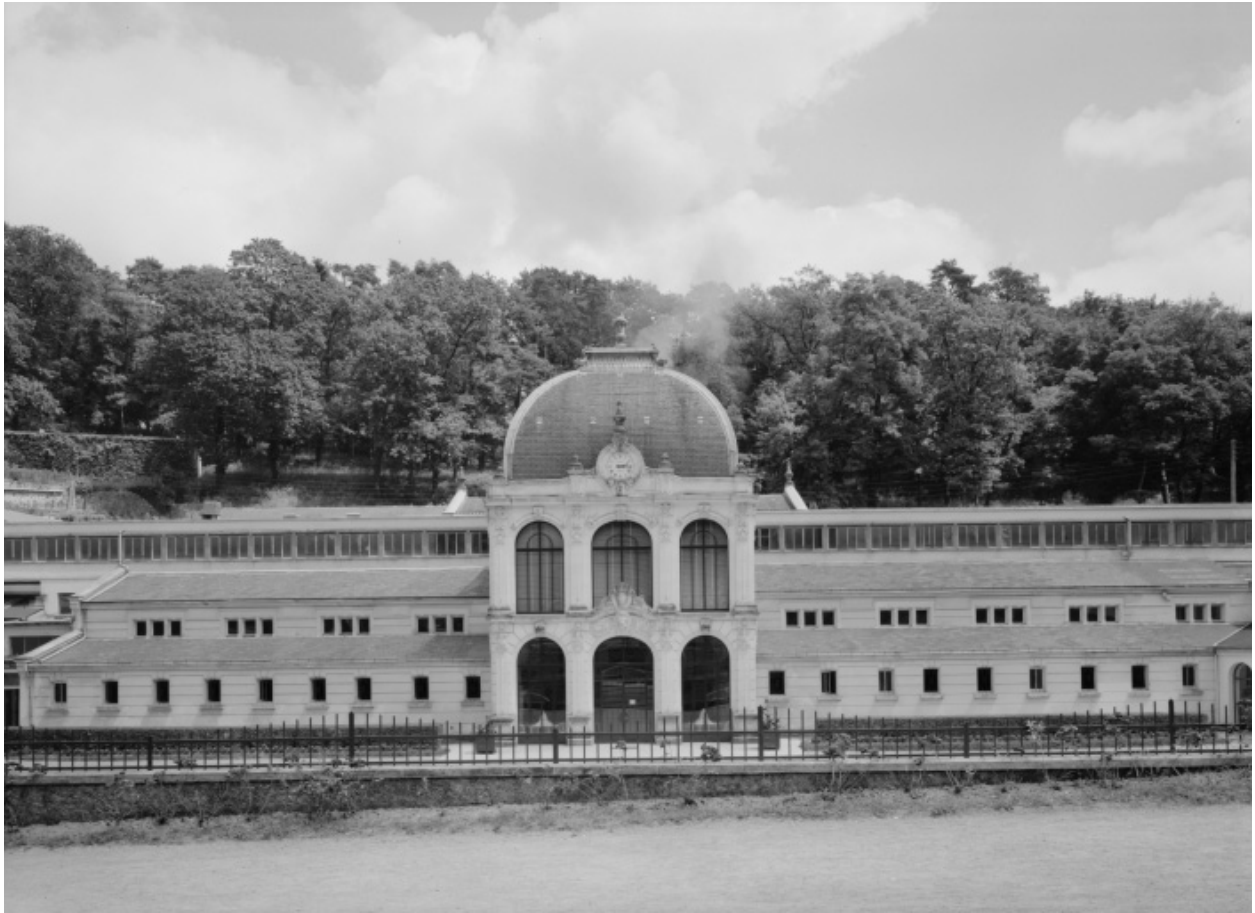
Vue extérieure (fin des années 1970)  
avant la transformation des baies.  
Phot. Jean-Luc Duthu  
IVR26\_19775800593V

Vue extérieure (fin des années 1970) avant la transformation des baies.

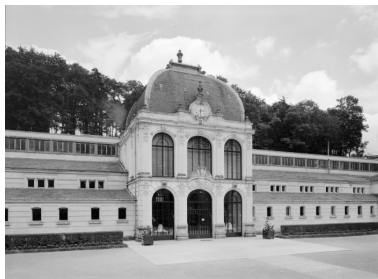
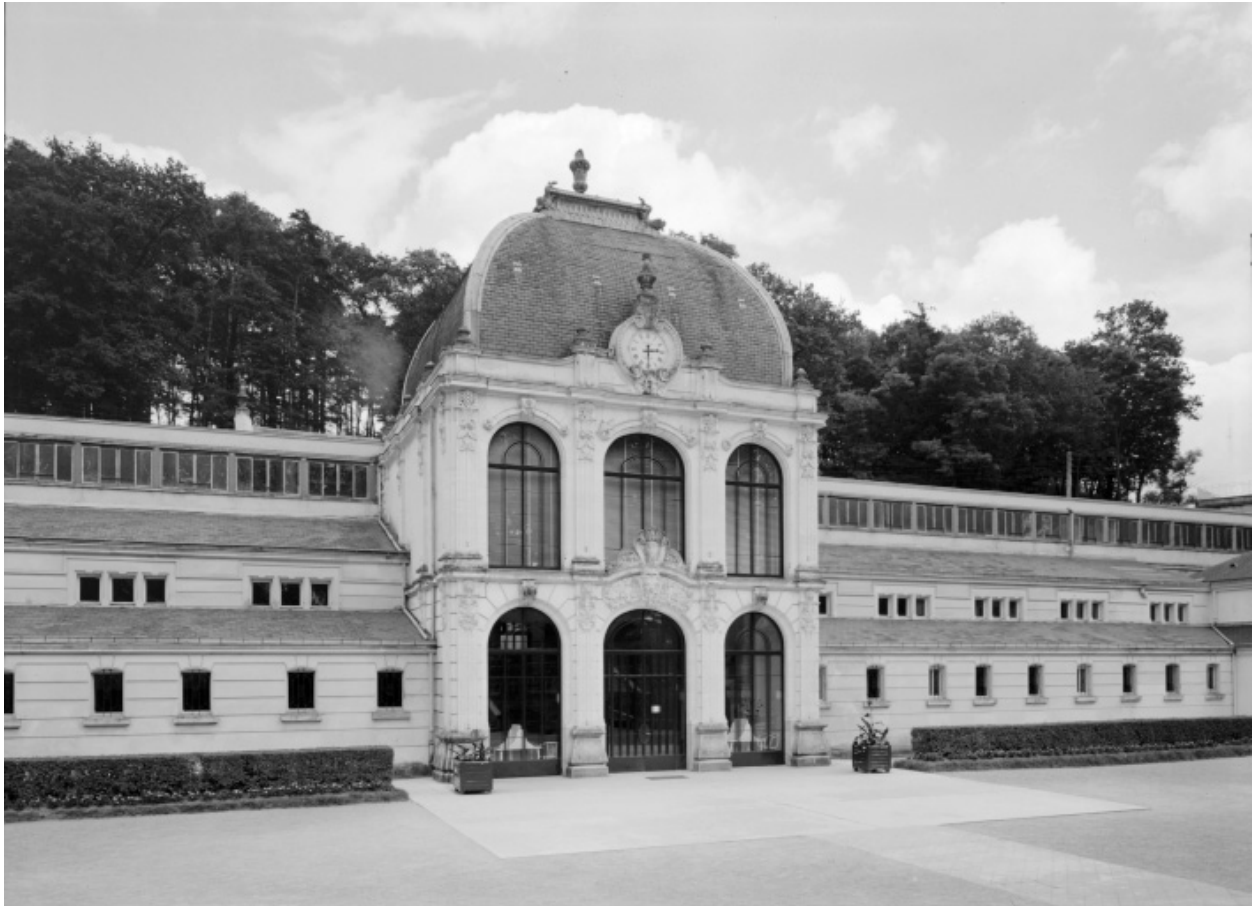
Vue extérieure (fin des années 1970)  
avant la transformation des baies.  
Phot. Jean-Luc Duthu  
IVR26\_19775800597V

Vue extérieure (fin des années 1970) avant la transformation des baies.

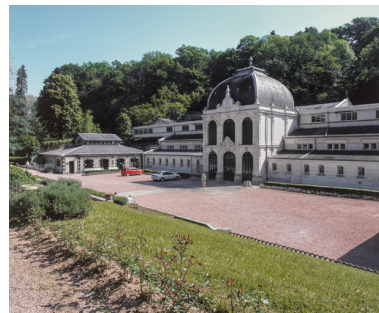
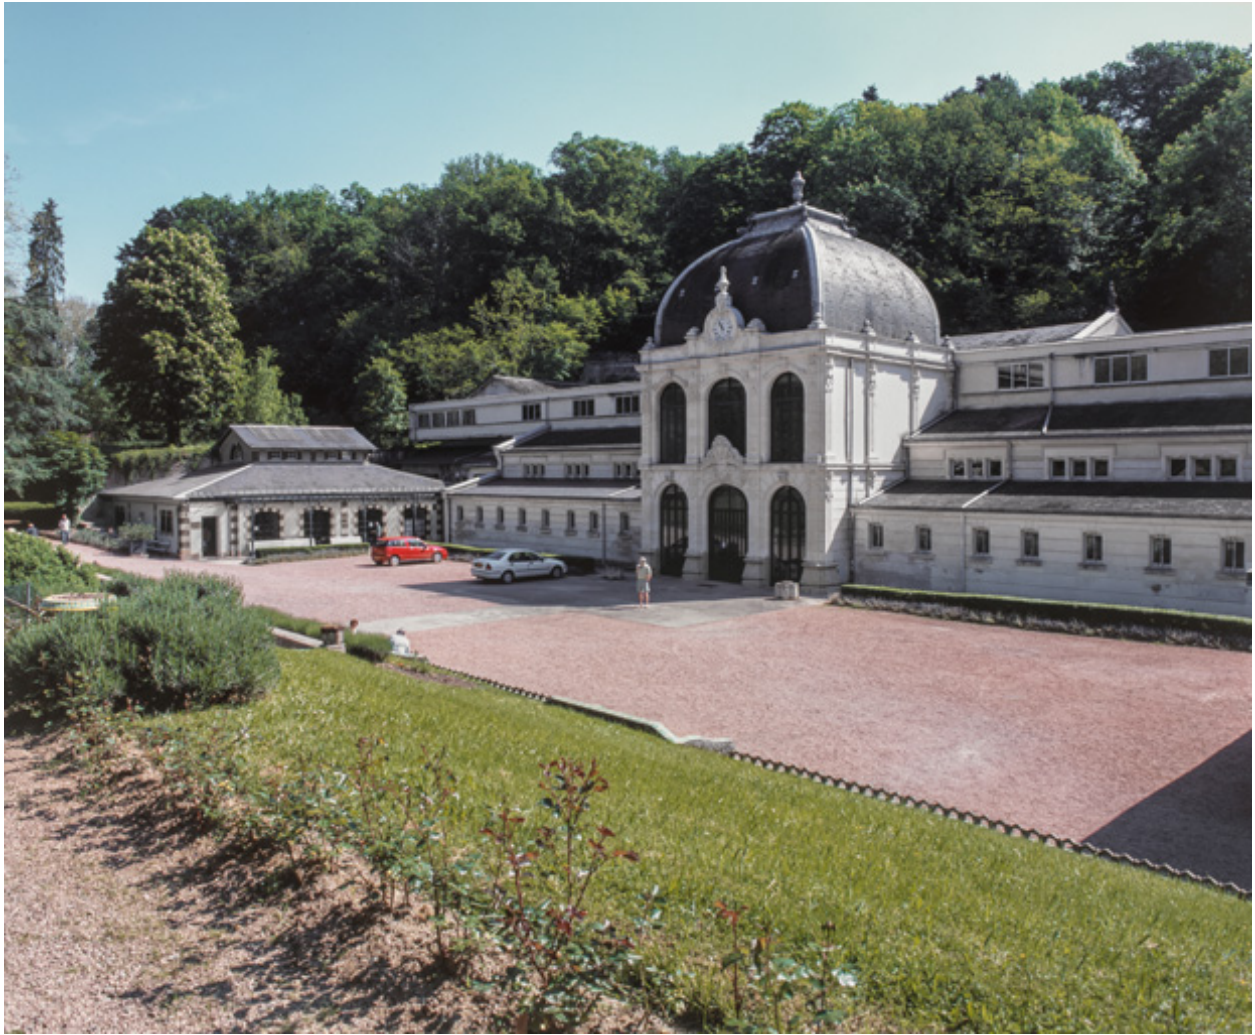
Vue extérieure (début  
des années 2000) après la  
transformation des baies.  
Phot. Jean-Luc Duthu  
IVR26\_20015800108XA

Vue extérieure (début des années 2000) après la transformation des baies.

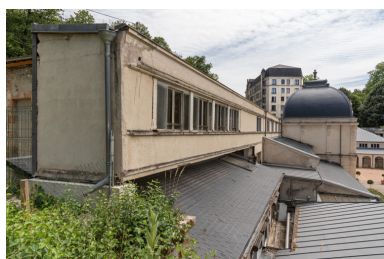
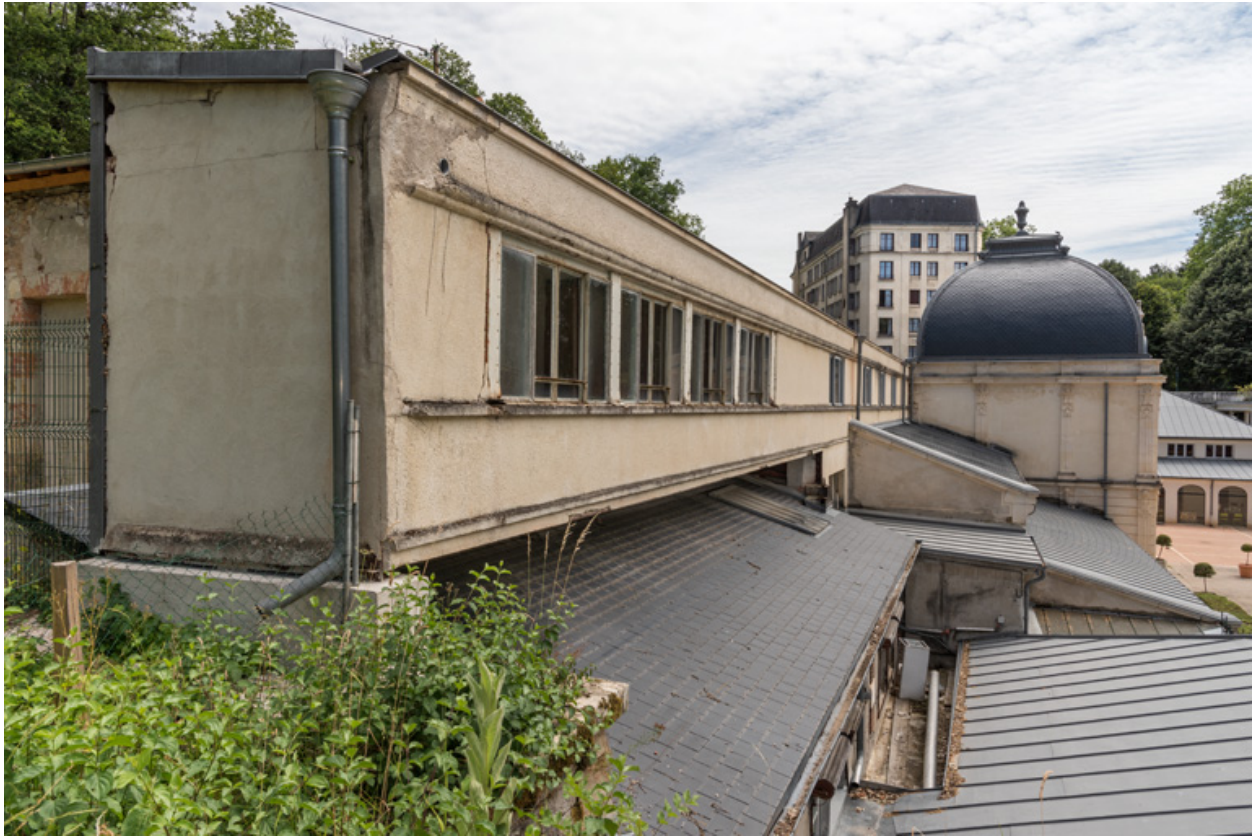
Vue extérieure depuis la terrasse  
du casino (détruit) en 2019.  
Phot. Pierre-Marie Barbe-Richaud  
IVR26\_20195800396NUC4A

Vue extérieure depuis la terrasse du casino (détruit) en 2019.

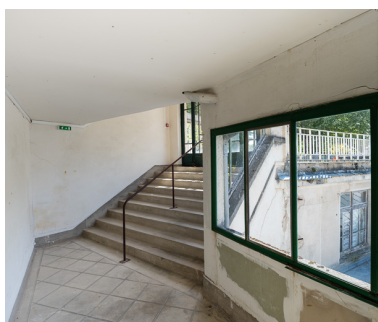
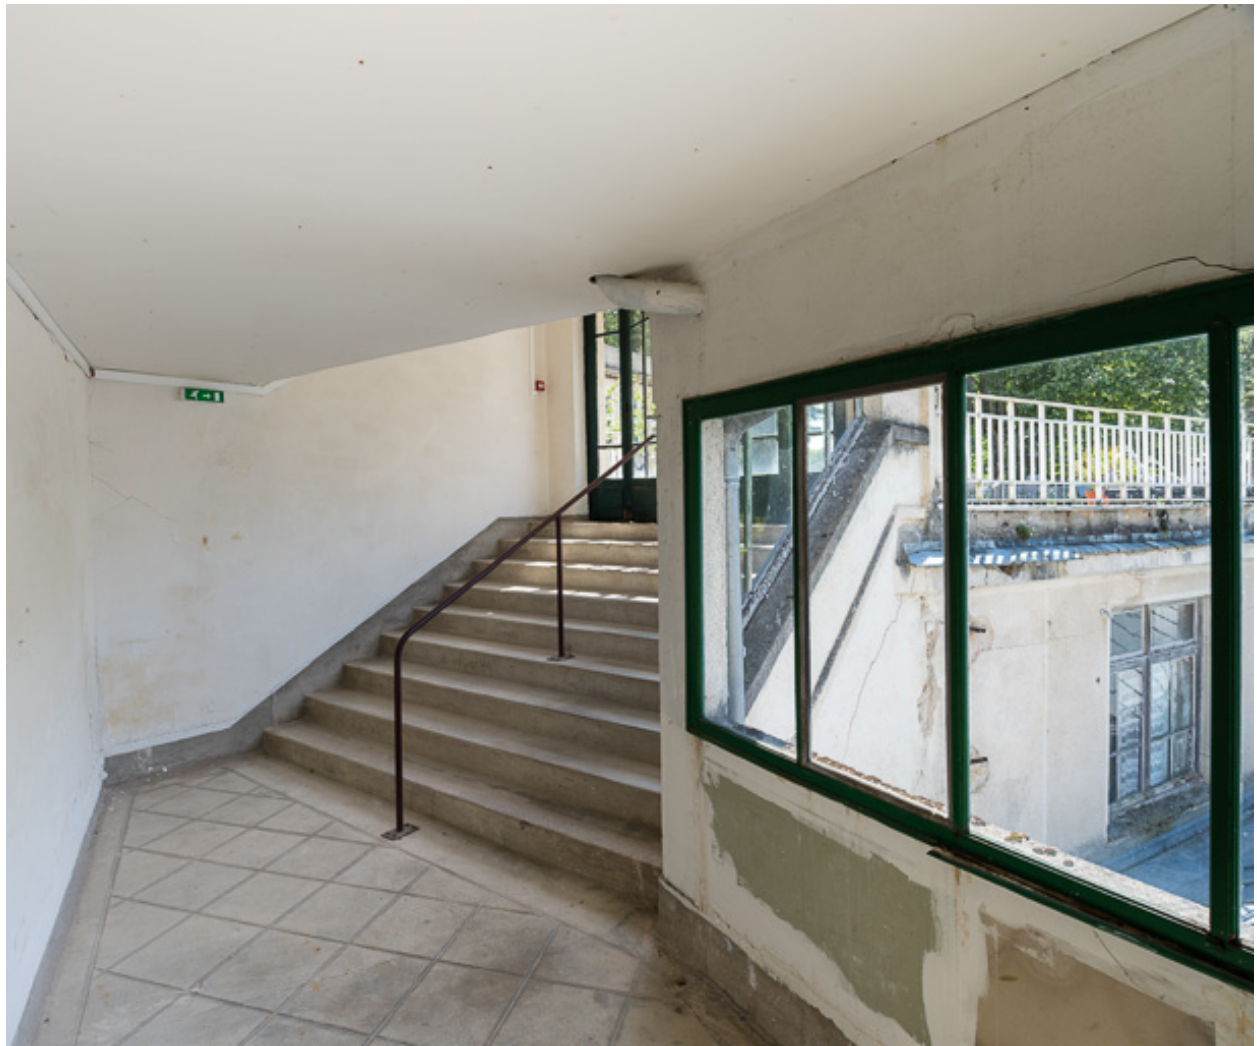
Vue intérieure en direction  
de la terrasse de l'hôtel.  
Phot. Pierre-Marie Barbe-Richaud  
IVR26\_20195800198NUC4AQ

Vue intérieure en direction de la terrasse de l'hôtel.

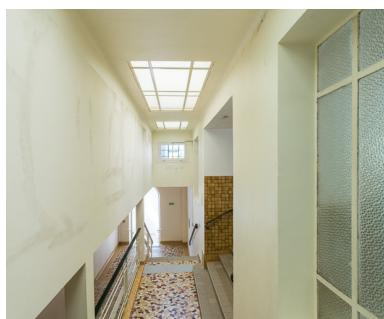
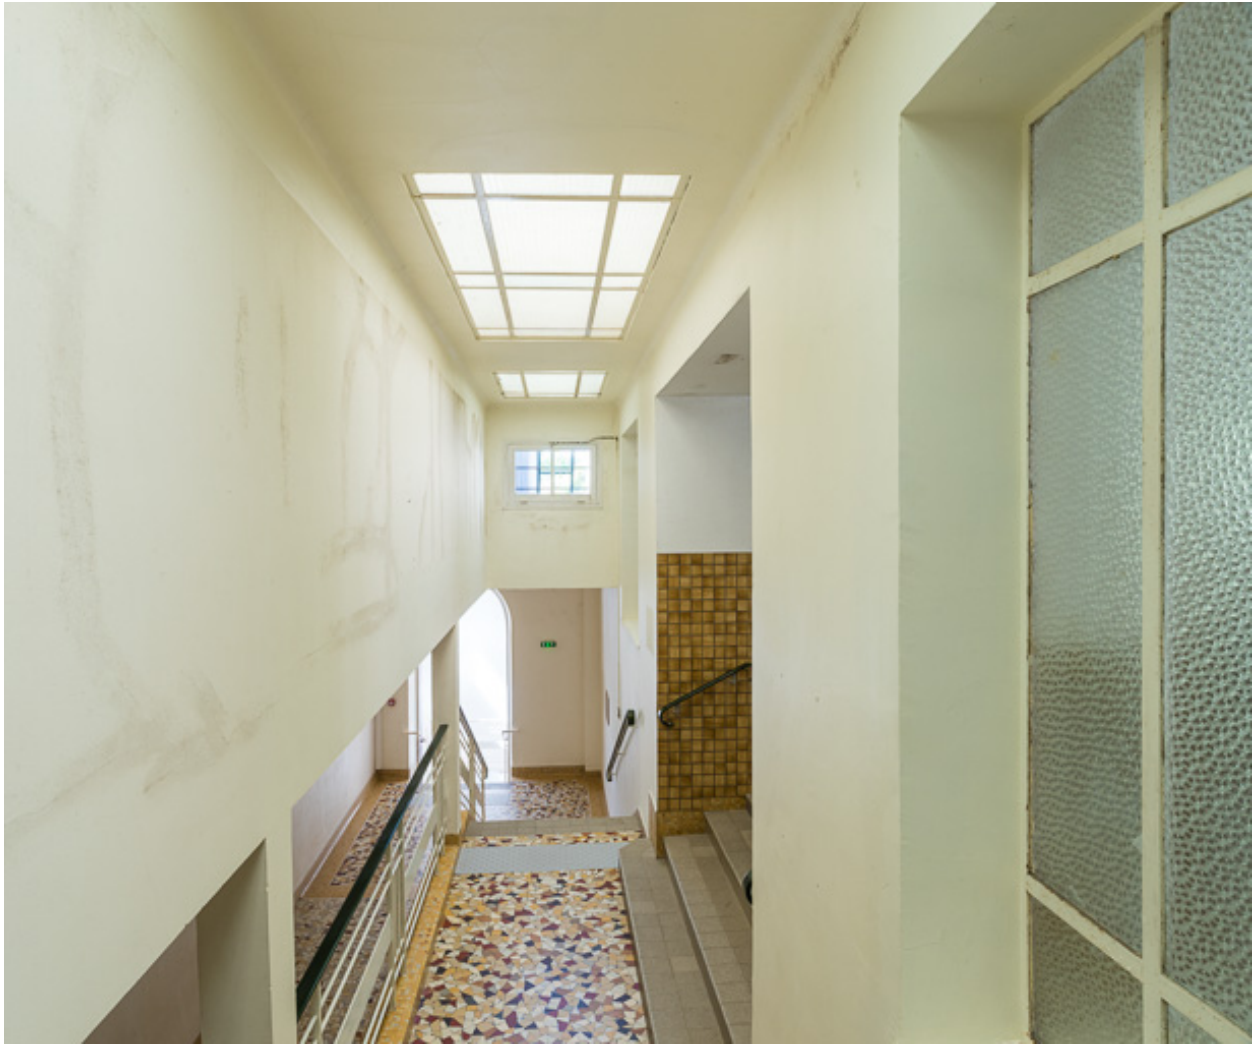
Passage du couloir (à gauche)  
dans l'établissement thermal.  
Phot. Pierre-Marie Barbe-Richaud  
IVR26\_20195800199NUC4AQ

Passage du couloir (à gauche) dans l'établissement thermal.

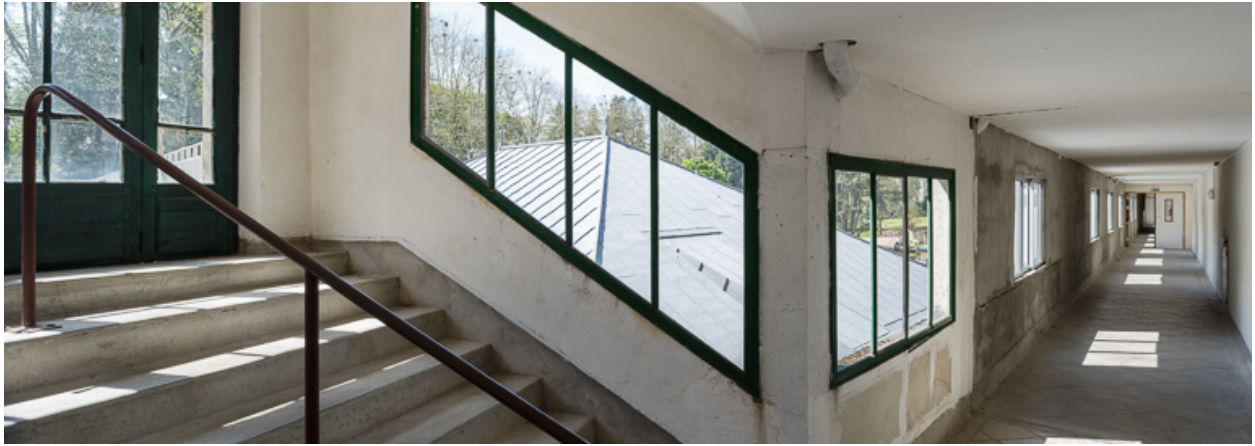
Vue intérieure en direction  
de la terrasse du casino.  
Phot. Pierre-Marie Barbe-Richaud  
IVR26\_20195800197NUC4AQ

Vue intérieure en direction de la terrasse du casino.
