Franche-Comté, Haute-Saône  
Passavant-la-Rochère  
la Rochère  
chemin Saint-Valbert, rue de la Violette

## habitat des 15e et 16e siècles à La Rochère

Numéro de dossier : IA70000588

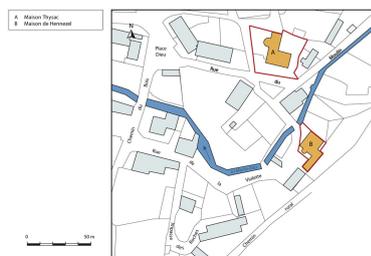
Plan masse et de situation.  
Dess. Mathias Papigny  
IVR43\_20157001493NUDA

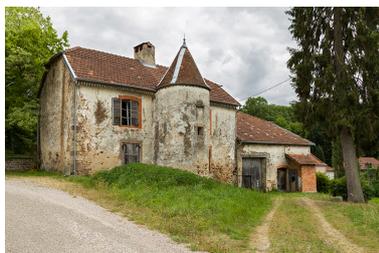
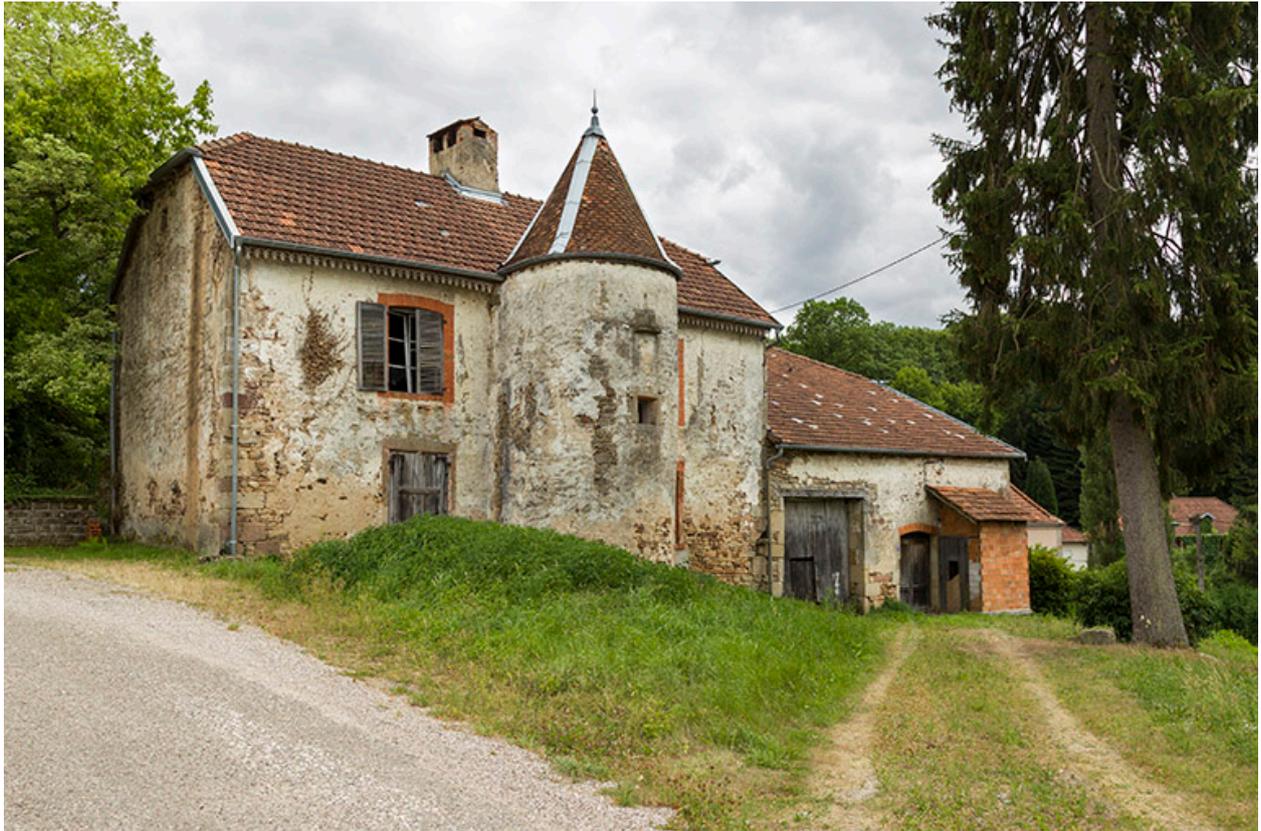
Vue générale de la maison Thysac.  
Phot. Sonia Dourlot  
IVR43\_20157000704NUC2A

Vue générale de la maison Thysac.

La maison Thysac est construite sur un terrain surplombant le hameau. De taille modeste et construite sur une cave voutée, cette ancienne maison forte dispose sur sa façade sud-ouest d'une tourelle hors d'œuvre abritant un escalier. Elle s'articule sur trois niveaux: un rez-de-chaussée, un premier étage et un étage de comble. Profondément remaniée - probablement au cours du 18e siècle - les fenêtres à meneaux d'origine ont été remplacées par des ouvertures avec jambages et linteaux en brique sur la façade principale, hormis une ouverture en rez-de-chaussée. Le toit est recouvert de tuiles mécaniques. La maison Hennezel se compose de deux habitations en retour d'équerre, le premier étant perpendiculaire au ruisseau, le second parallèle à la lisière de la forêt. Dotée d'une tour plus grande, elle est très transformée. Aucune fenêtre à meneaux ne subsiste. L'escalier de la tour dessert les étages supérieurs. La partie supérieure a été aménagée en pigeonnier.

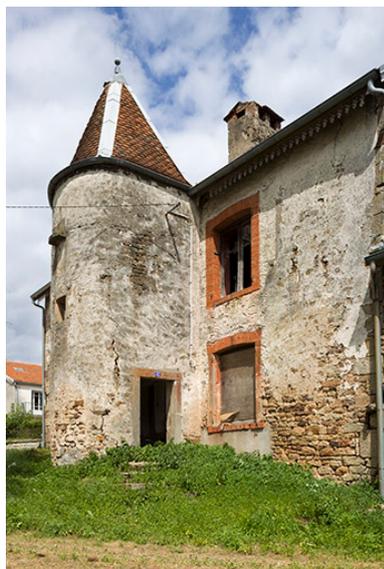
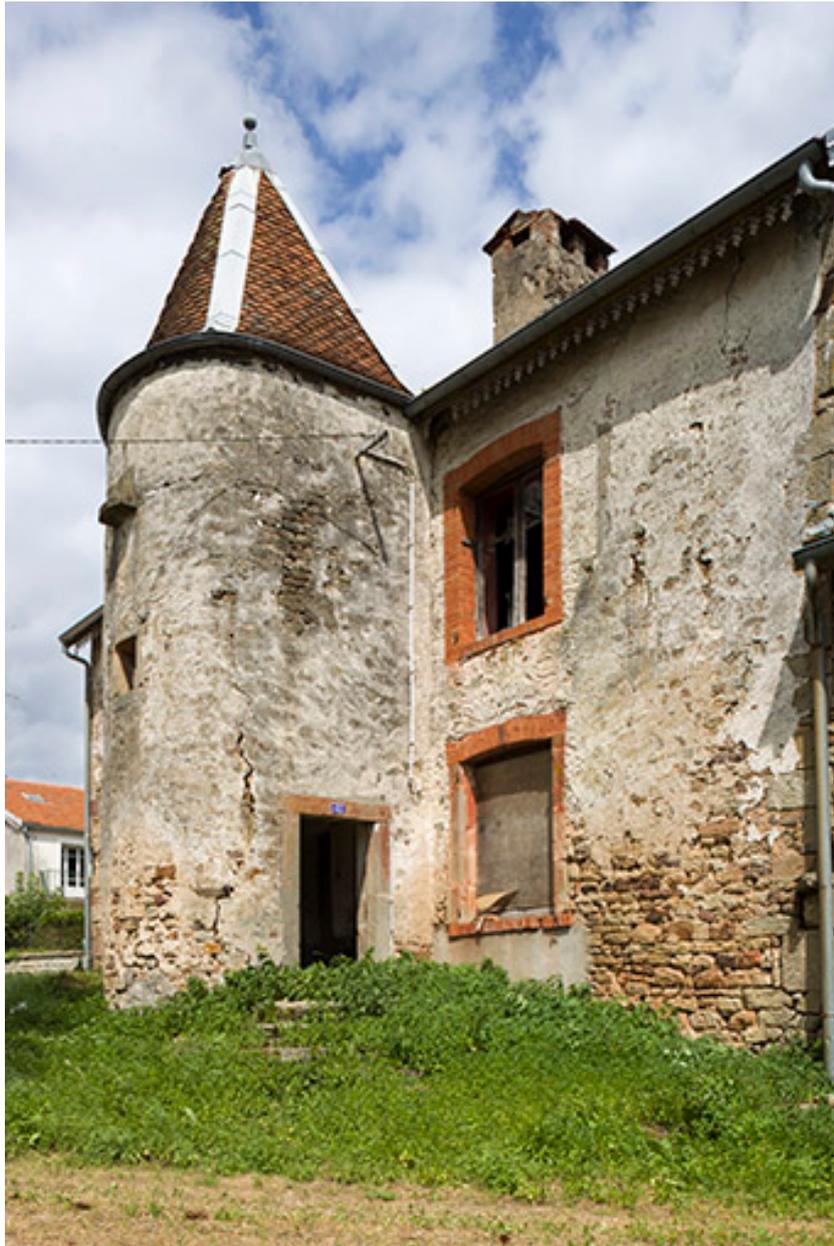
Vue sur la tourelle d'escalier.  
Phot. Sonia Dourlot  
IVR43\_20157000706NUC2A

Vue sur la tourelle d'escalier.

- la tour : la tour abritait un escalier à vis hors de l'œuvre, marquant aussi une construction ancienne.

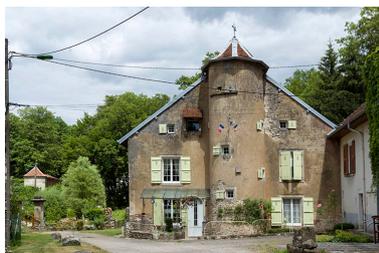
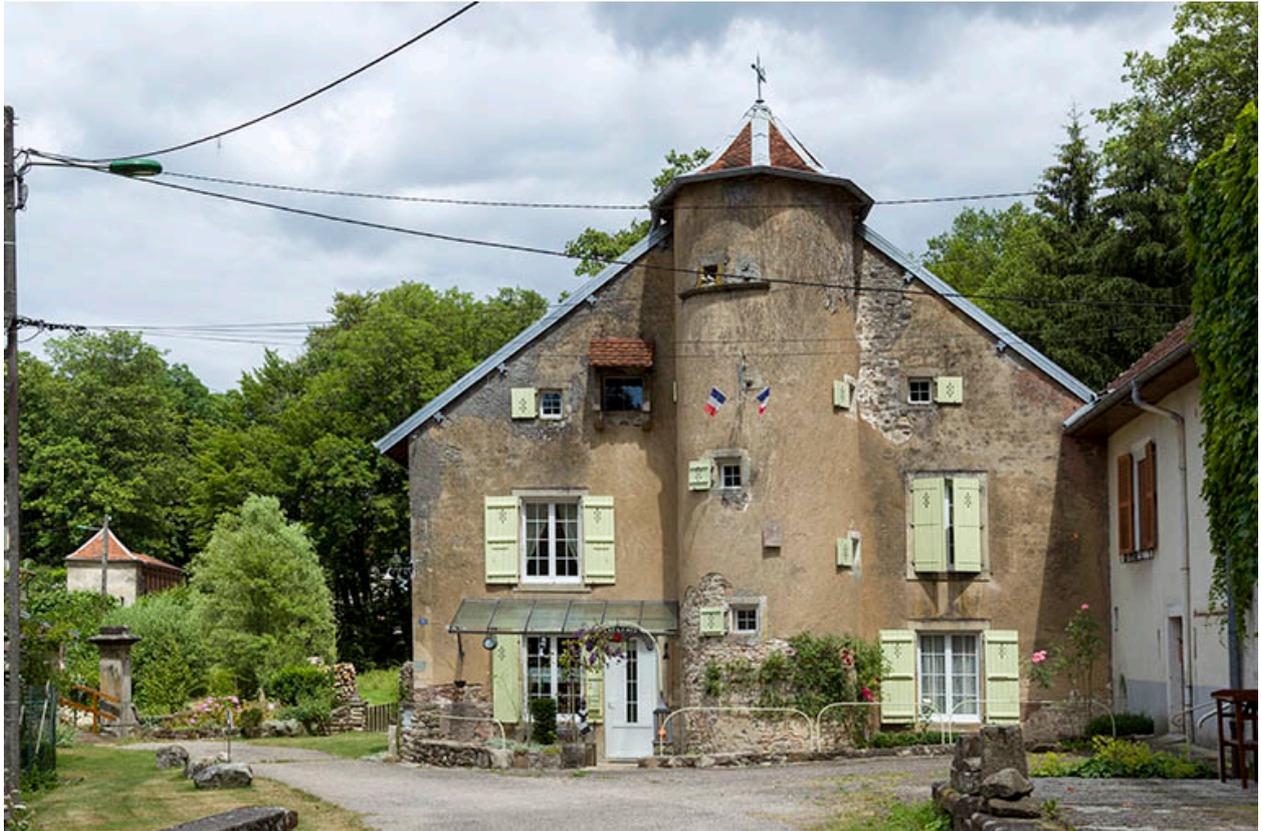
Façade avec la tourelle d'escalier  
de la maison des Hennezel.  
Phot. Sonia Dourlot  
IVR43\_20157000667NUC2A

Façade avec la tourelle d'escalier de la maison des Hennezel.

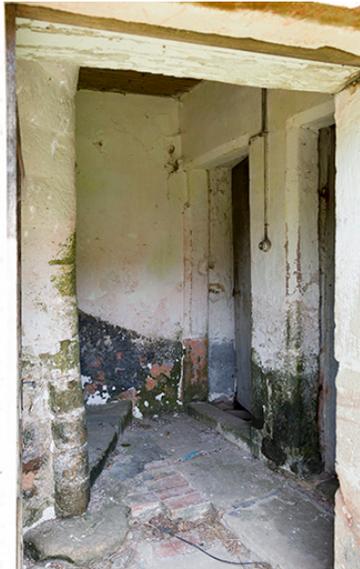
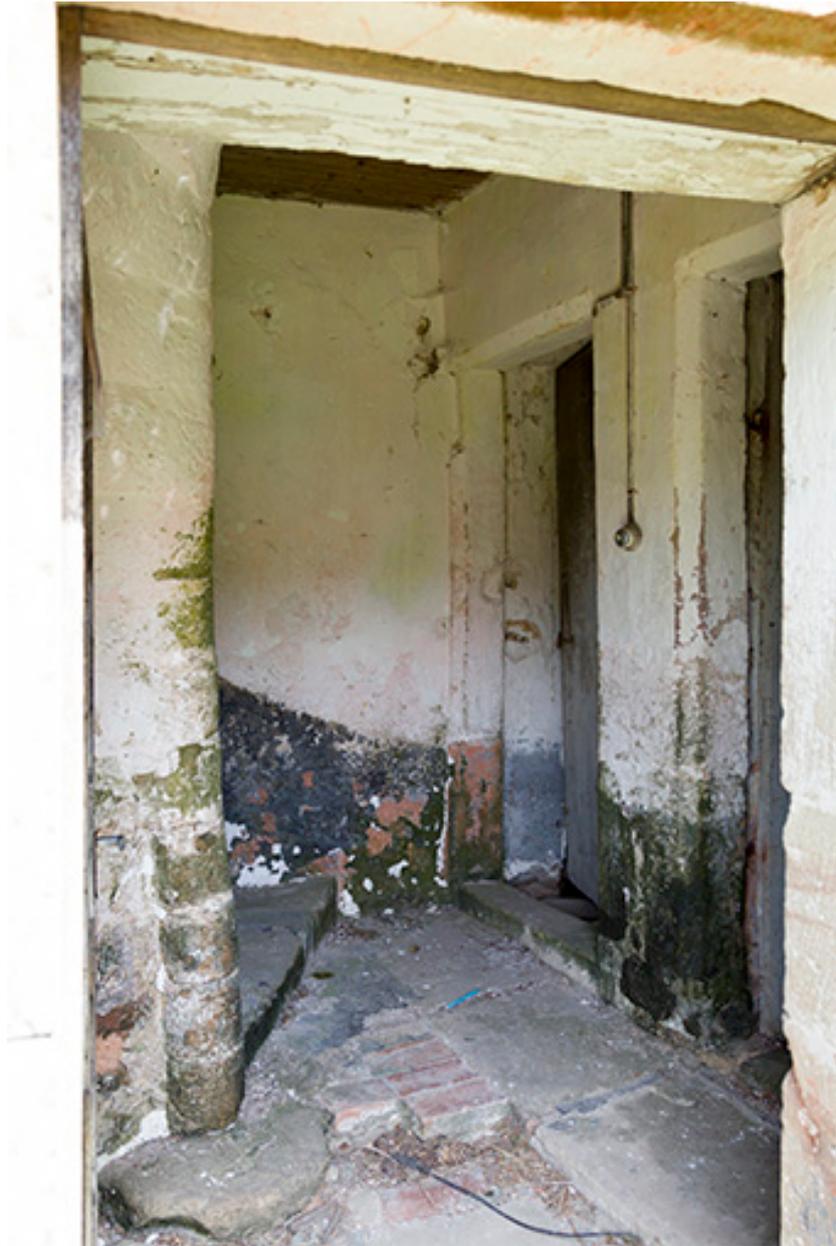
Bas de l'escalier à vis, maison Thysac.  
Phot. Sonia Dourlot  
IVR43\_20157000707NUC2A

Bas de l'escalier à vis, maison Thysac.
