Franche-Comté, Haute-Saône
Passavant-la-Rochère
la Rochère

château Mercier

Numéro de dossier : IA70000571
Date de l'enquête initiale : 2015
Date(s) de rédaction : 2015
Cadre de l'étude : enquête thématique régionale val de Saône
Degré d'étude : étudié

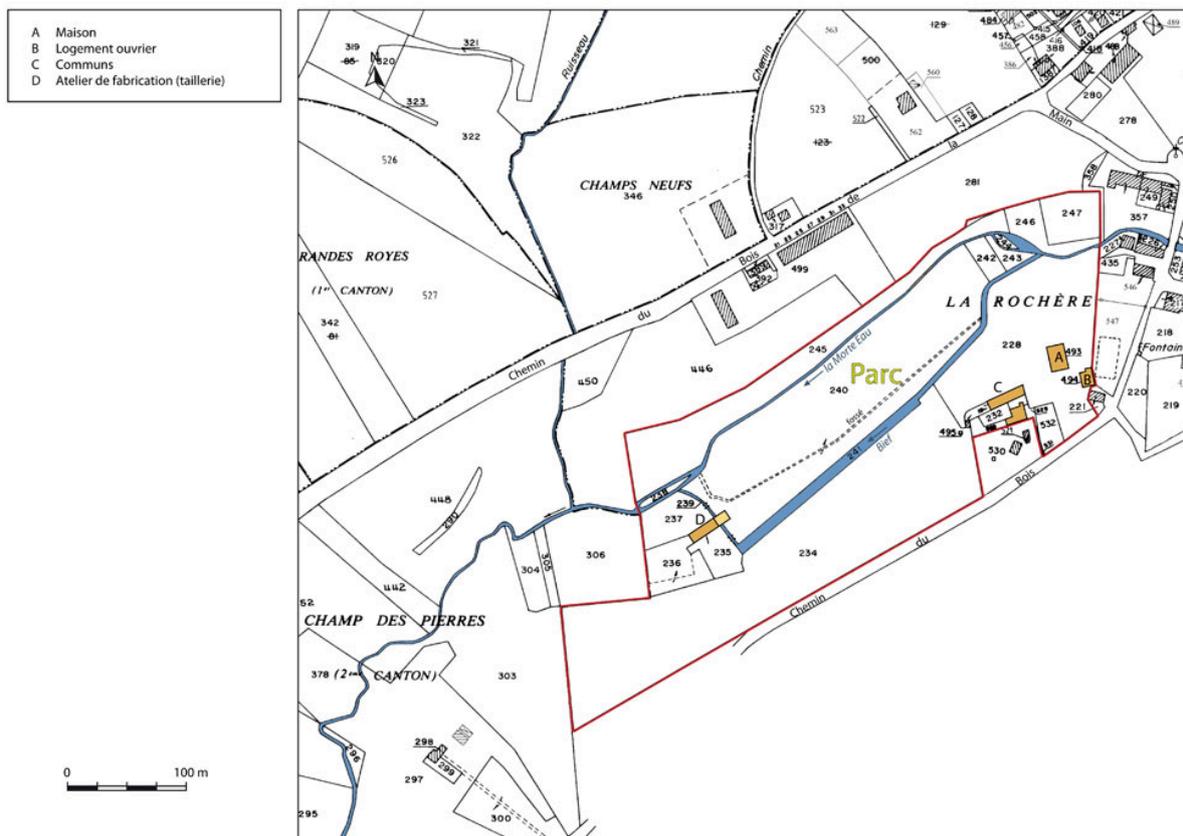
Plan masse et de situation.

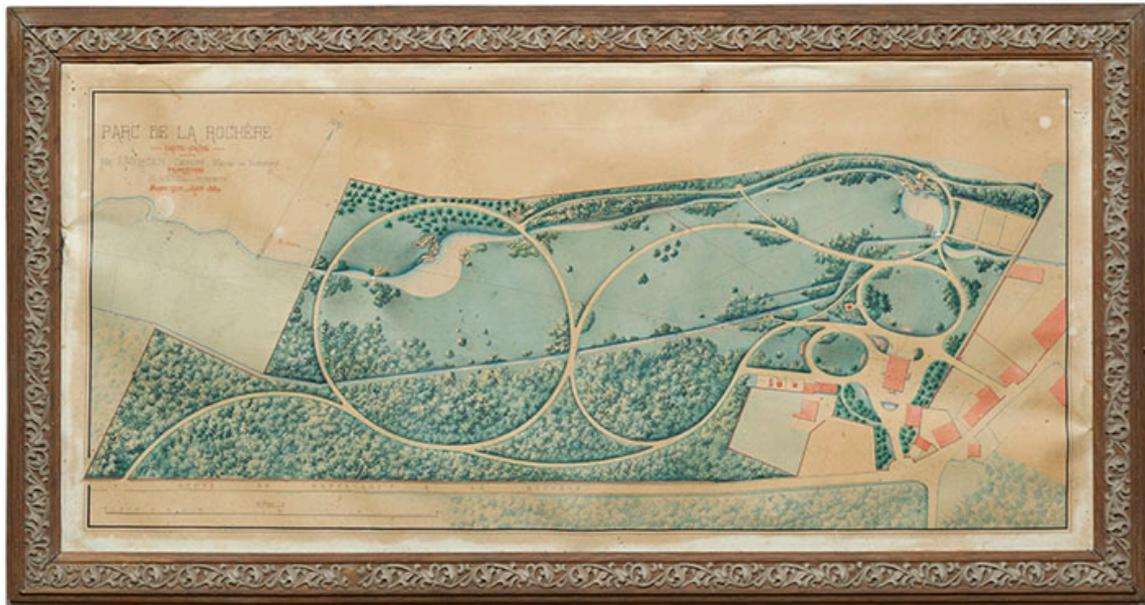
Projet d'aménagement du parc par Henri Michel (1889).

- **Plan du projet d'aménagement du parc**
Plan du projet d'aménagement du parc (dessiné par Henri Michel, architecte-paysagiste).
Collection particulière

La propriété appartient à la famille Mercier, patrons de la verrerie depuis les années 1870. Joseph Mercier, député de Haute-Saône et propriétaire de la verrerie de la Rochère en 1885, décide de démolir la maison située sur cette parcelle afin d'y construire une nouvelle demeure répondant aux standards de confort de l'époque. La maison démolie était une maison d'habitation ancienne comme l'atteste la cave voutée encore existante. Elle est visible sur le cadastre napoléonien de 1823. J. Mercier souhaite construire une maison "bourgeoise" et aménager un parc sur la parcelle de 11 hectares. Il fait appel à Henri Michel, architecte-paysagiste, qui, d'après le propriétaire actuel, aurait également construit la maison. Toutefois, aucune source (archives, plans, lettres) ne permet de justifier cette thèse, au contraire du parc paysager qu'Henri Michel a dessiné en 1889 ; le plan est conservé dans les archives du château. Outre l'aménagement du jardin, Henri Michel dessine les plans du futur portail d'entrée de la propriété.

Une maison d'ouvrier et les restes des communs (hangar et garage) complètent les éléments bâtis de la propriété ainsi qu'un atelier de fabrication (taillerie) alimenté par le bief construit après l'aménagement du parc par Henri Michel.

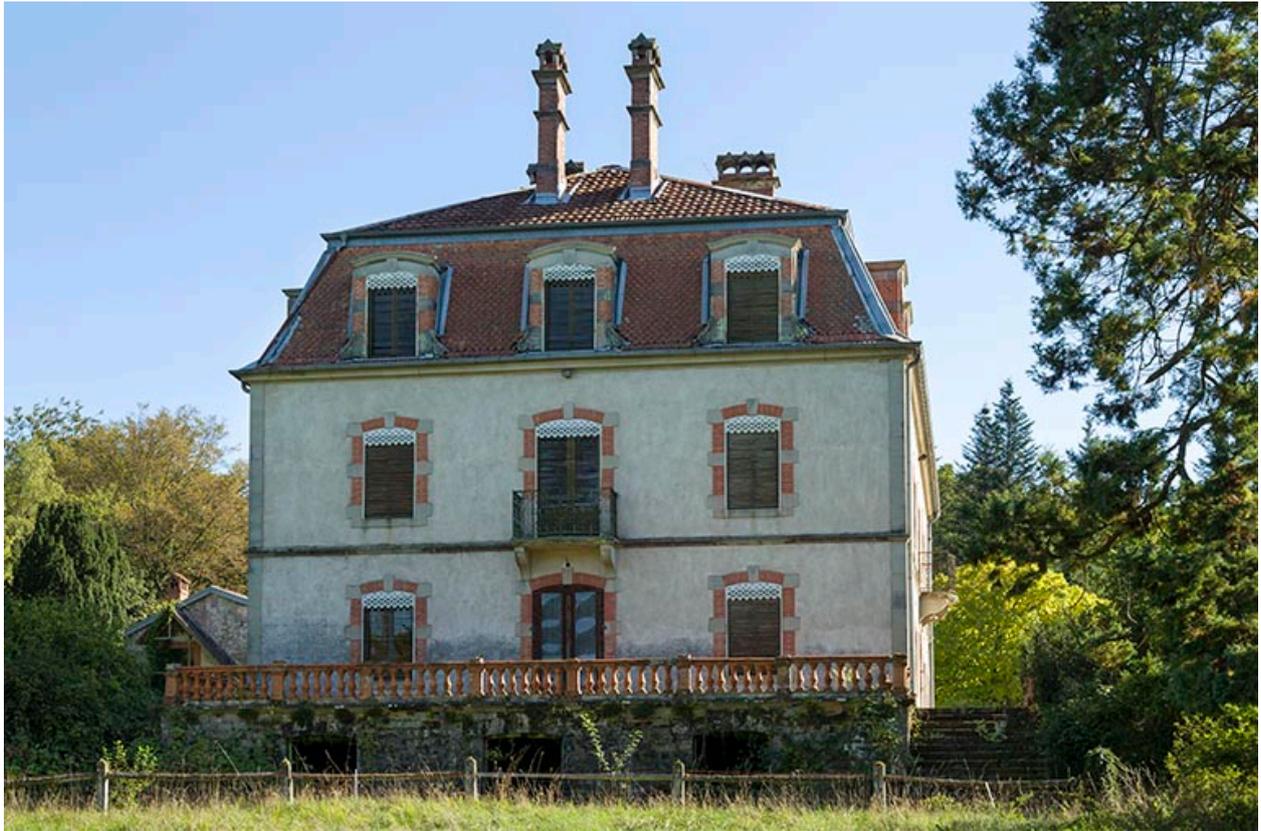
Façade nord.

linteaux en pierre de taille et en brique. Le toit est à croupe avec un comble à brisis au niveau de l'étage de comble. La façade nord de la maison accueille une large terrasse-balcon à balustres.

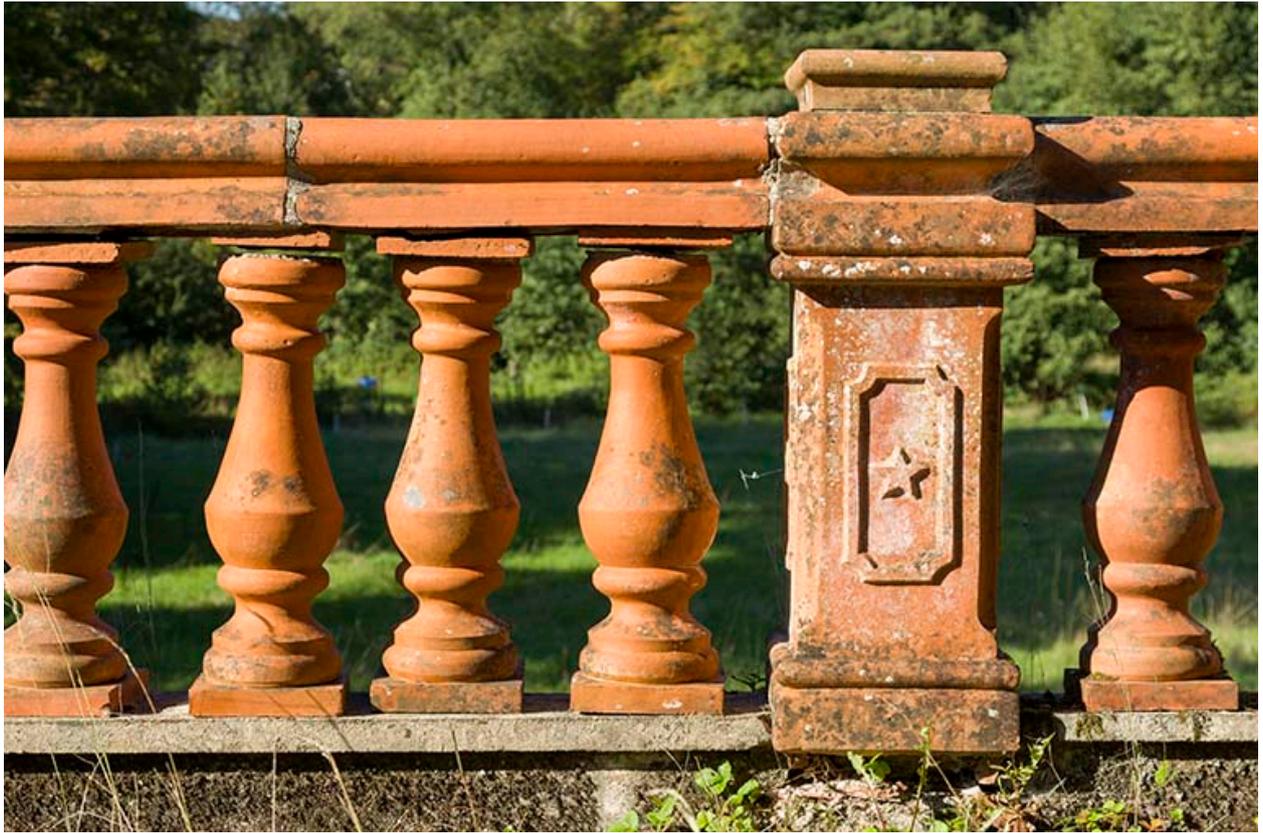
Balustrade de la terrasse, façade nord.

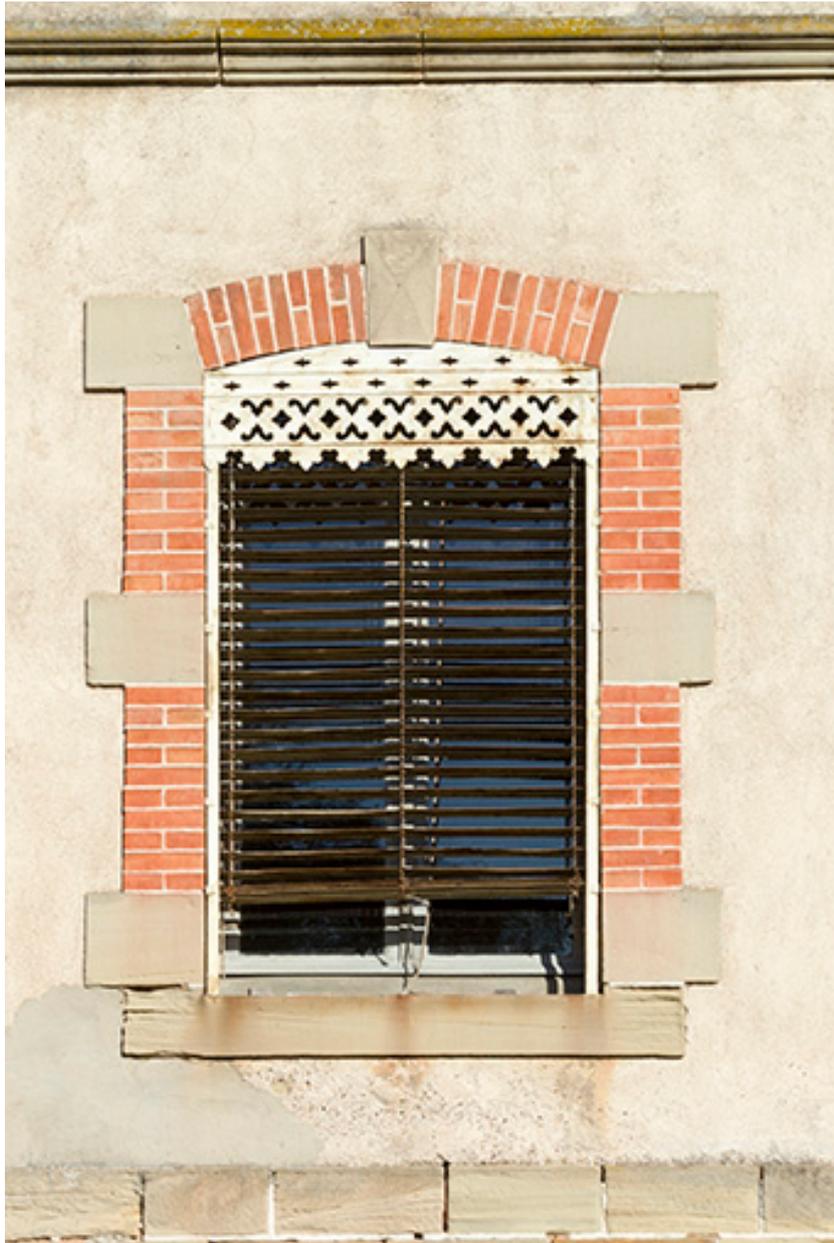
Détail d'une baie.

La demeure s'apparente à une maison bourgeoise de la fin du 19e siècle. Construite sur les restes de la cave voutée de l'ancienne maison, elle s'élève sur trois niveaux : un rez-de-chaussée légèrement surélevé, un premier étage et un étage de comble. Le sous-sol actuel se compose de la partie ancienne de la cave et d'une partie construite en 1885. Cette partie abrite un système de chauffage central qui consistait en un énorme poêle central dont les conduits envoyaient de la vapeur chaude dans l'ensemble des pièces de la maison. Les quatre façades de la maison disposent d'ouvertures dotées de jambages et

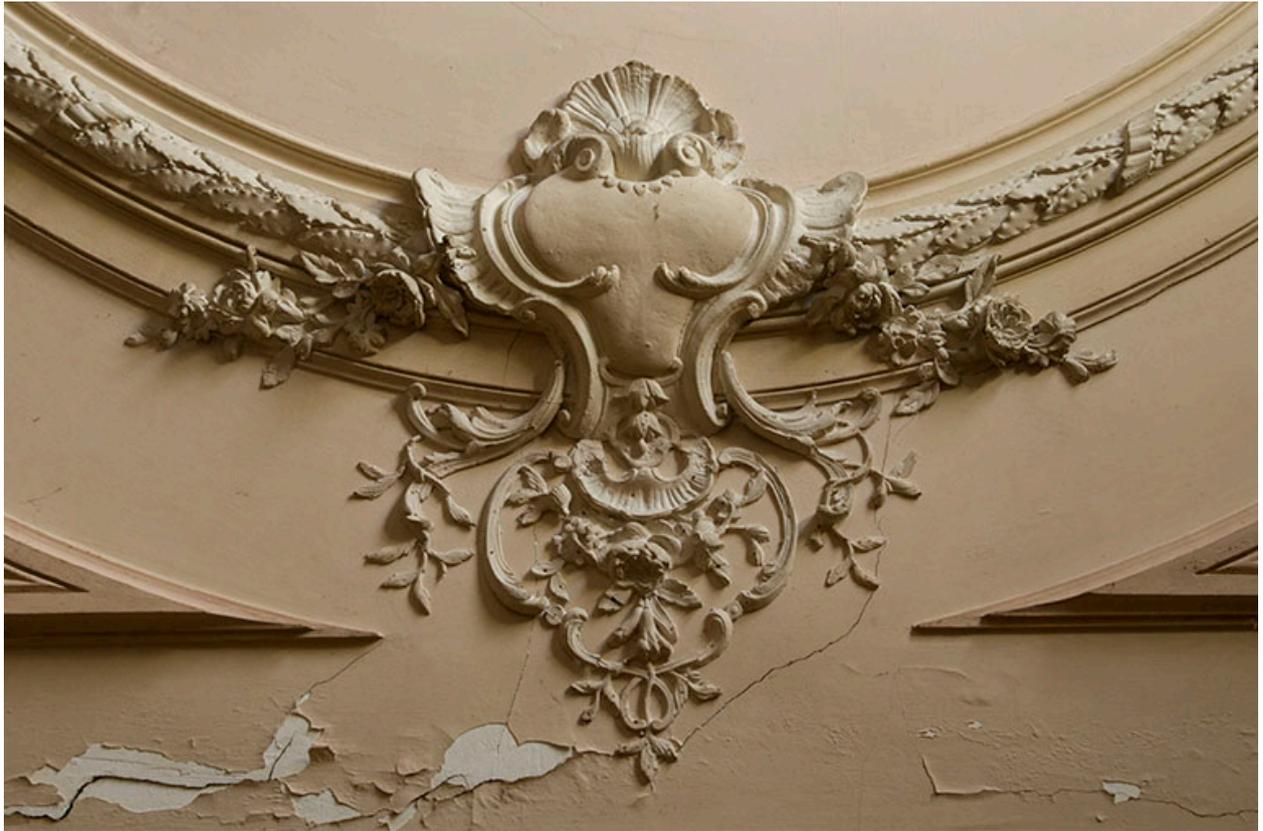
Moultures décoratives au plafond, grand salon.

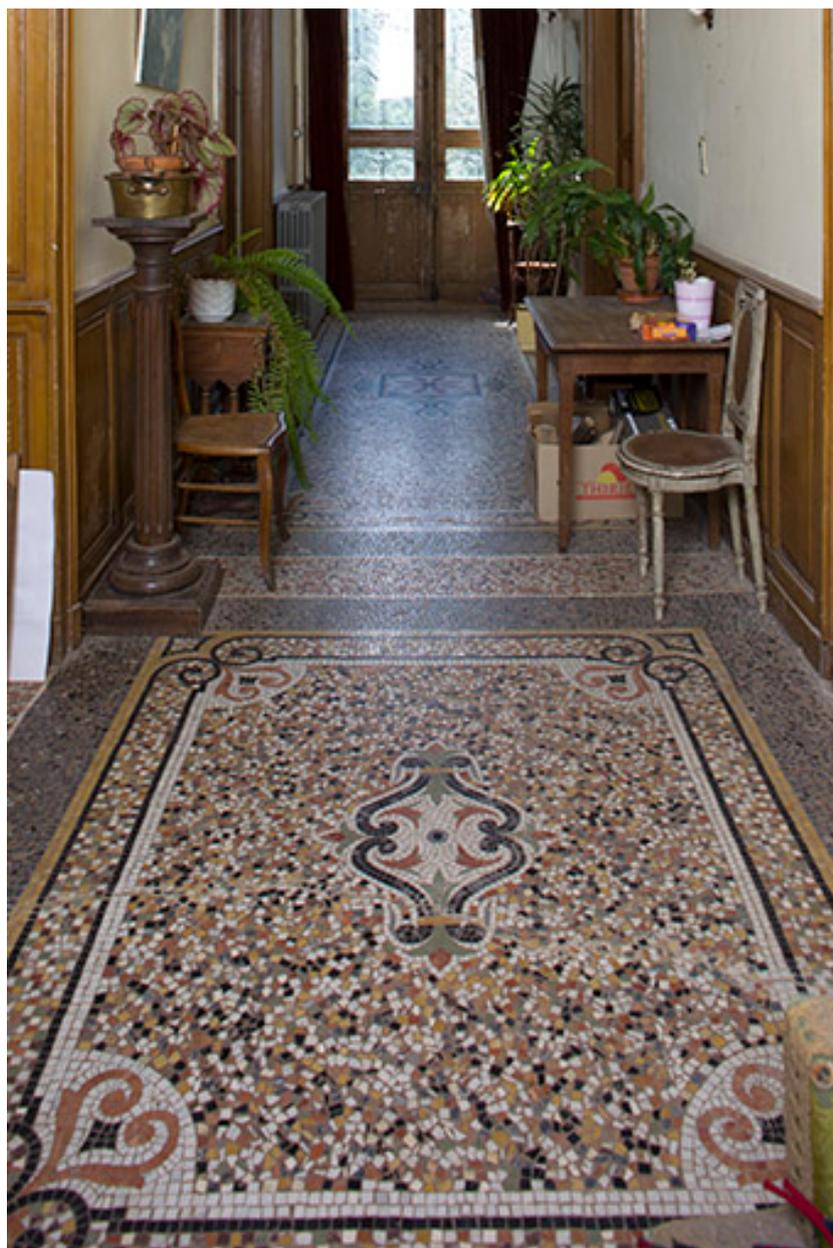
Vue de détail sur le carrelage du couloir.

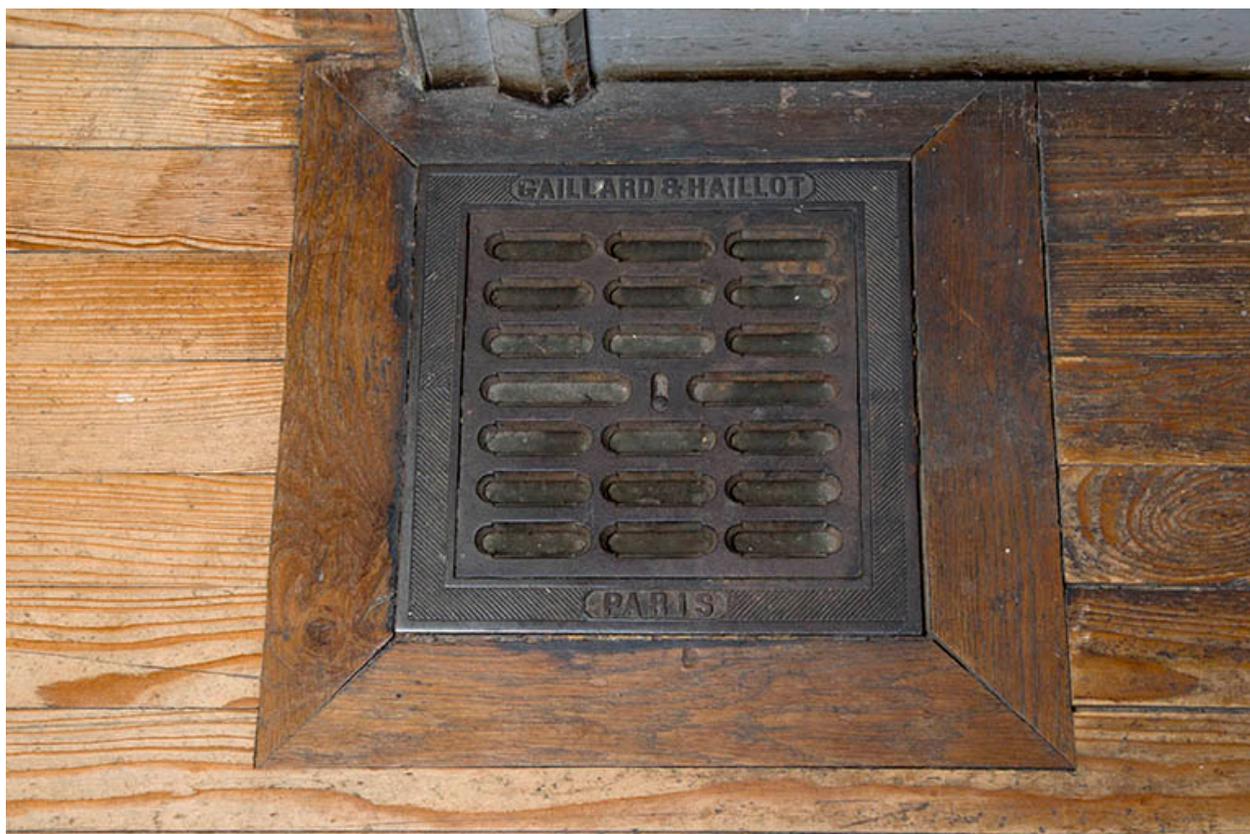
Grille de ventilation du chauffage central.
