Bourgogne, Saône-et-Loire  
Anzy-le-Duc  
le Lac

## Château et ferme du Lac

Numéro de dossier : IA71003536

Cadre de l'étude : opération ponctuelle architecture rurale du Charolais-Brionnais

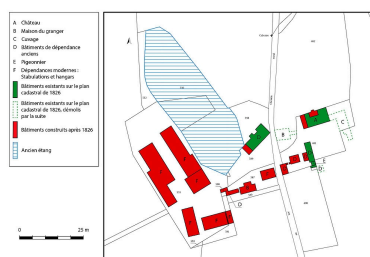
Plan de masse et de situation, présentant l'évolution des bâtiments.

Le château était une construction relativement modeste à l'origine, désignée, sous le nom de « maison seigneuriale » ou « bâtiment de maître ». Un dénombrement de seigneurie de 1673 mentionne un « château et maison basse composé de plusieurs membres de bâtiments flanqués de tours ». Le corps de logis principal, qui constitue toujours le noyau de l'édifice actuel, était flanqué sur la façade nord de deux tours carrées. Au XVIII<sup>e</sup> siècle, on lui ajoute un étage (avec mention de « chambres hautes » dans le terrier de 1748), ainsi qu'un corps de logis latéral, à l'est, abritant un escalier. De nouveaux agrandissements sont effectués au XIX<sup>e</sup> siècle. En 1863, un nouveau corps de bâtiment, avec un nouvel escalier, est construit entre les deux tours carrées, agrémenté d'une tour ronde, coiffée en poivrière. Un décor de style néo-médiéval (linteau de fenêtres orné d'une accolade, créneaux au niveau de la corniche) est également ajouté sur l'ensemble de la façade nord. En 1871, l'aile latérale du XVIII<sup>e</sup> siècle, à l'origine mansardée, est couverte d'un toit à 4 pans. Deux ans plus tard, un autre corps de logis latéral est ajouté à l'ouest pour redonner sa symétrie à l'édifice.

Plusieurs dépendances sont mentionnées dans l'acte de vente de 1817, date à laquelle Antoine Goin devient propriétaire : la maison du granger, un premier bâtiment abritant la grange, l'étable et le colombier (attesté dès 1673), un second bâtiment abritant le cuvage (avec deux cuves), des caves et le pressoir. Le bâtiment du cuvage est détruit en 1999. La dépendance avec le colombier a été transformée en hébergement touristique. A l'arrière de celle-ci, un garage pour les voitures à cheval et des écuries ont été ajoutés dans les années 1860. Les Goin font également construire de nouveaux bâtiments d'exploitation de l'autre côté du chemin ; une grande dépendance, présente sur le plan cadastral de 1839, qui abritait à l'origine deux étables et une grange, avant d'être agrandie dans la seconde moitié du XIX<sup>e</sup> siècle d'une étable supplémentaire (sans doute pour l'hivernage des animaux), une nouvelle maison pour le métayer et sa famille, en remplacement de la précédente qui se trouvait dans l'enclos du château, et un bâtiment pour les cochons et volailles dans son prolongement. Ainsi, la résidence des maîtres et l'espace d'exploitation se trouvent bien différenciés. Des bâtiments modernes (stabulations et hangars) ont été ajoutés à la fin des années 1970, puis au début des années 1990.

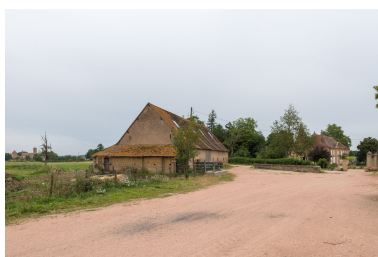
Le bâtiment agricole et le château depuis le sud-ouest.  
Phot. Pierre-Marie Barbe-Richaud  
IVR26\_20187100210NUC4A

Construit en moellons enduits, le bâtiment agricole est pourvu d'une charpente en bois et couvert d'un toit à longs pans en tuiles plates. Il devait abriter quatre étables. La maison de maître, appelée château du Lac, comprend différents corps de bâtiments, pourvus d'un étage carré et construits en moellons de calcaire enduits. Le corps principal et les deux ailes sont couvertes de toits à longs pans et à croupes en tuiles plates. La toiture du corps central est ornée d'un fronton triangulaire en brique percé d'un oculus. Une tourelle en brique coiffée d'un toit conique en ardoise, abritant un escalier demi-hors-oeuvre, et deux pavillons à un étage carré, couverts d'un toit en pavillon, ont été construits sur la façade postérieure. Fortement modifié, un bâtiment situé au sud abritait la remise et un logement secondaire. Il est flanqué du pigeonnier, bâti en moellons enduits sur un plan carré, couvert d'un toit en pavillon en tuiles plates.

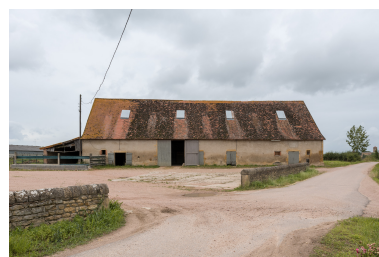
Façade antérieure du bâtiment agricole.  
Phot. Pierre-Marie Barbe-Richaud  
IVR26\_20187100211NUC4A

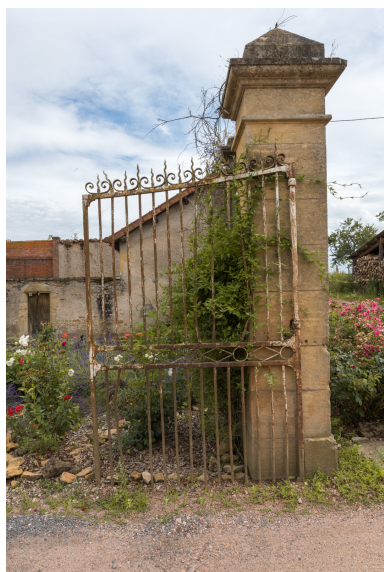
Détail du portail  
d'entrée de la demeure.  
Phot. Pierre-Marie Barbe-Richaud  
IVR26\_20187100216NUC4A

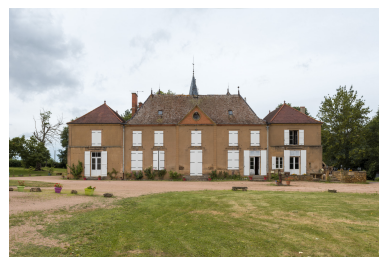
Façade antérieure de la demeure.  
Phot. Pierre-Marie Barbe-Richaud  
IVR26\_20187100217NUC4A

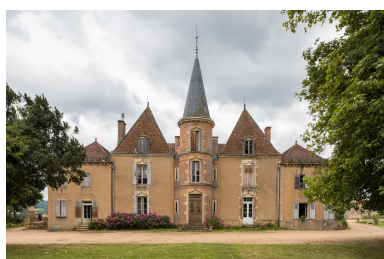
Façade postérieure de la demeure.  
Phot. Pierre-Marie Barbe-Richaud  
IVR26\_20187100218NUC4A

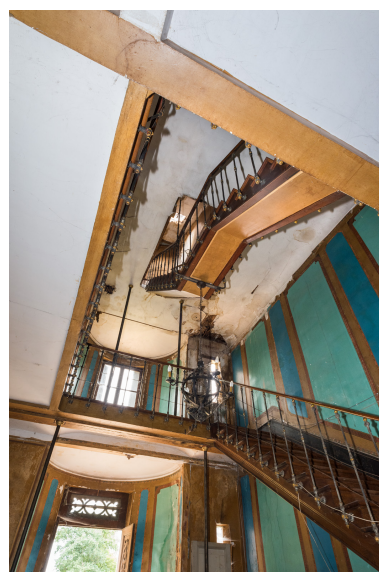
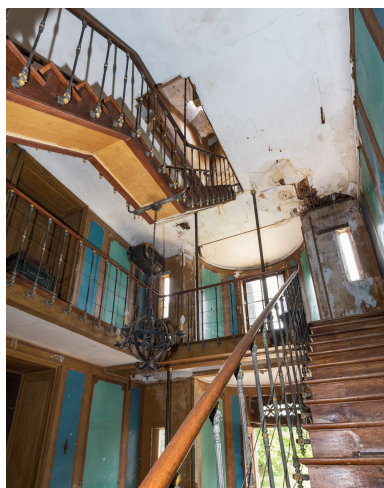
Escalier d'accès à la tourelle  
(extension nord fin 19e siècle).  
Phot. Pierre-Marie Barbe-Richaud

Escalier d'accès à la tourelle  
(extension nord fin 19e siècle).  
Phot. Pierre-Marie Barbe-Richaud  
IVR26\_20187100221NUC4A

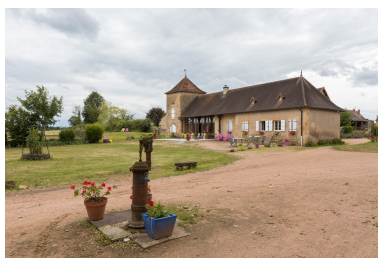
Remise et pigeonnier  
vus depuis le nord-est.  
Phot. Pierre-Marie Barbe-Richaud  
IVR26\_20187100223NUC4A

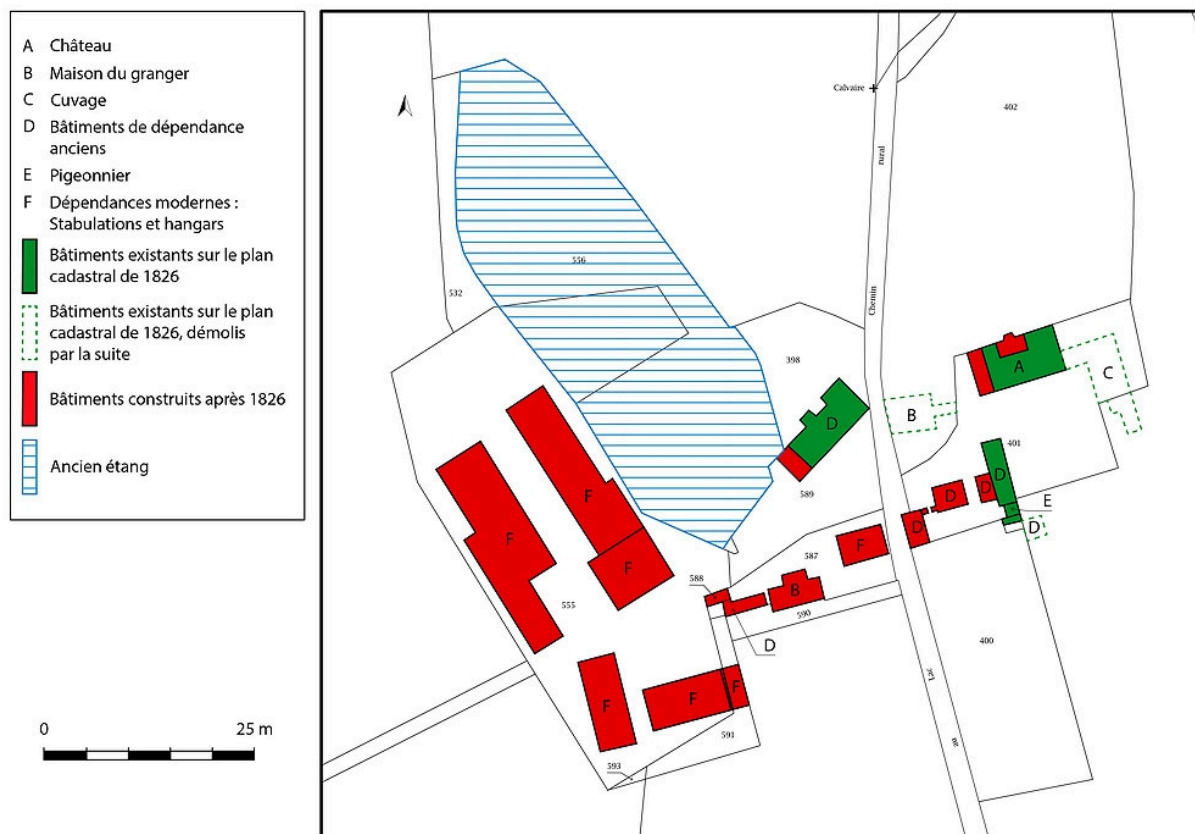
IVR26\_20207100122NUDA

Plan de masse et de situation, présentant l'évolution des bâtiments. Extrait du plan cadastral, 2020, section E, échelle 1/2500.

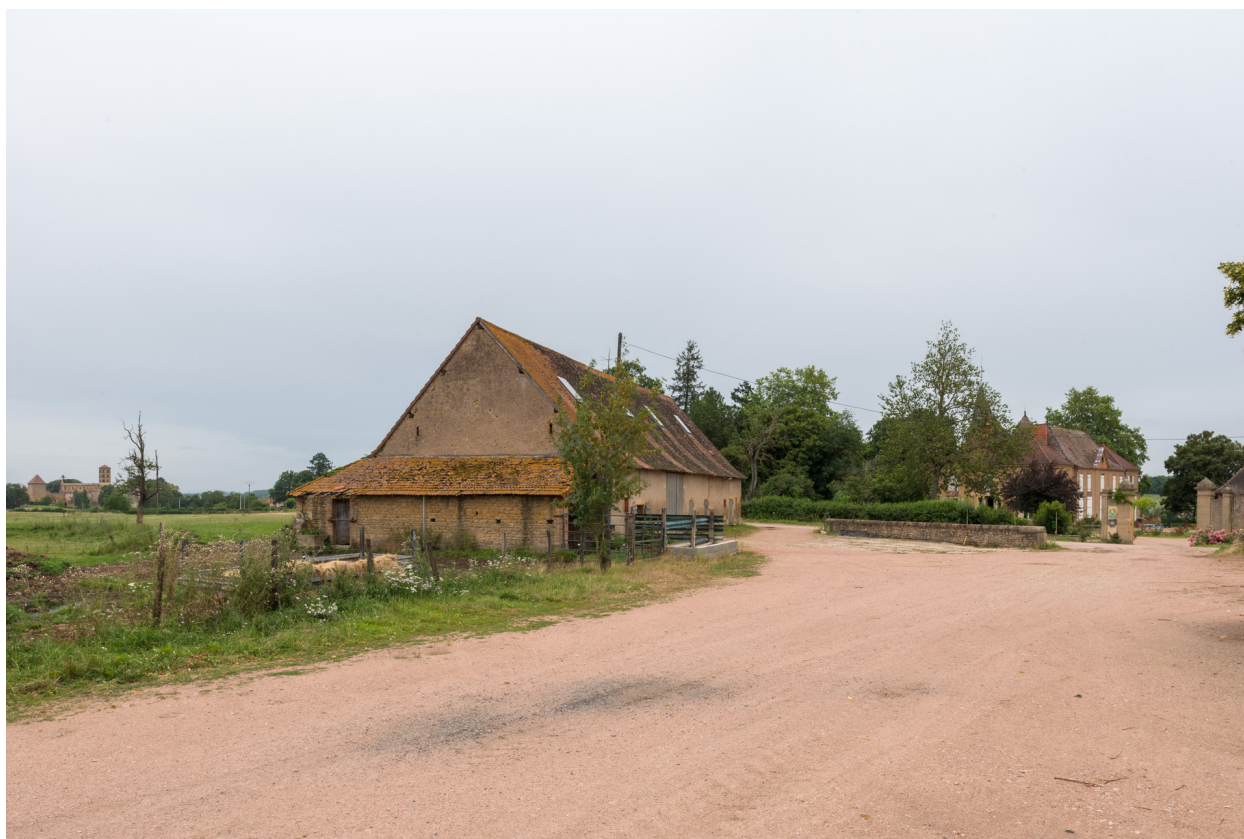
IVR26\_20187100210NUC4A

Le bâtiment agricole et le château depuis le sud-ouest.

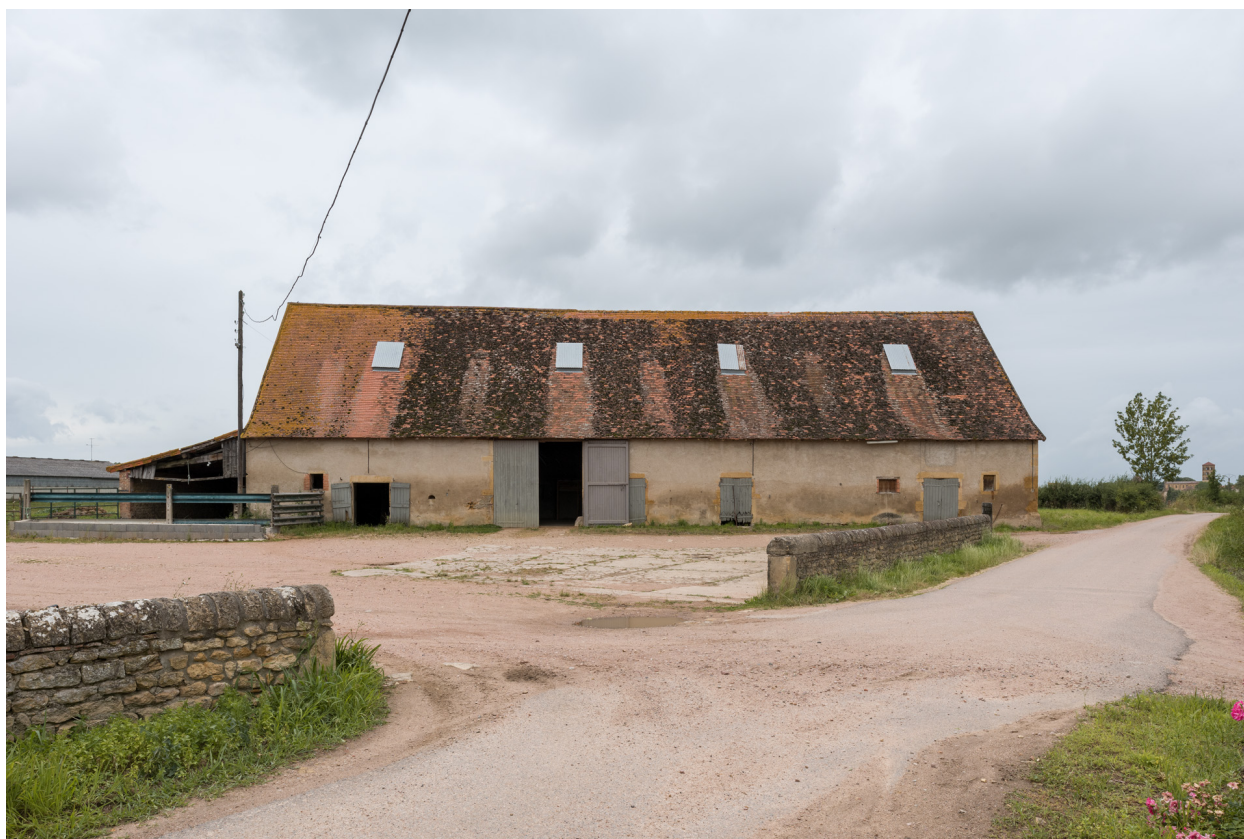
IVR26\_20187100211NUC4A

Façade antérieure du bâtiment agricole.

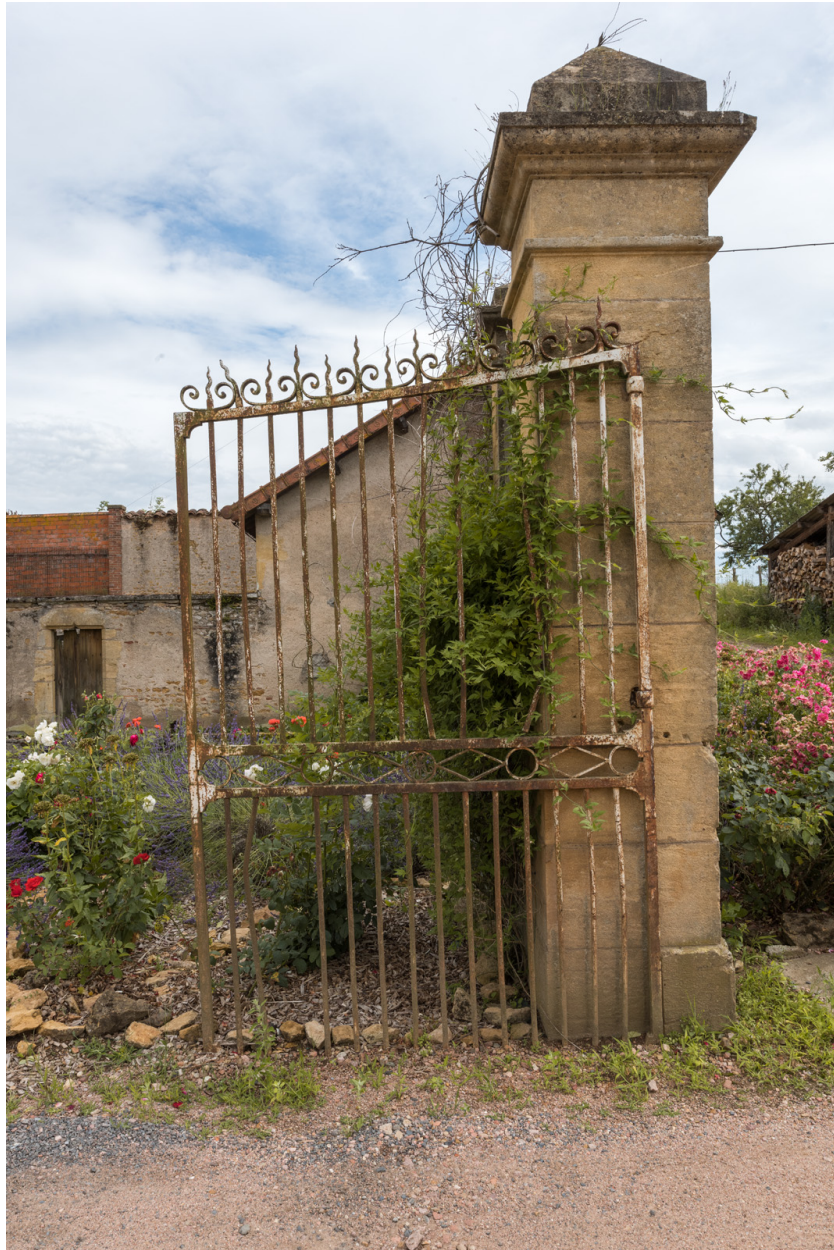
IVR26\_20187100216NUC4A

Détail du portail d'entrée de la demeure.

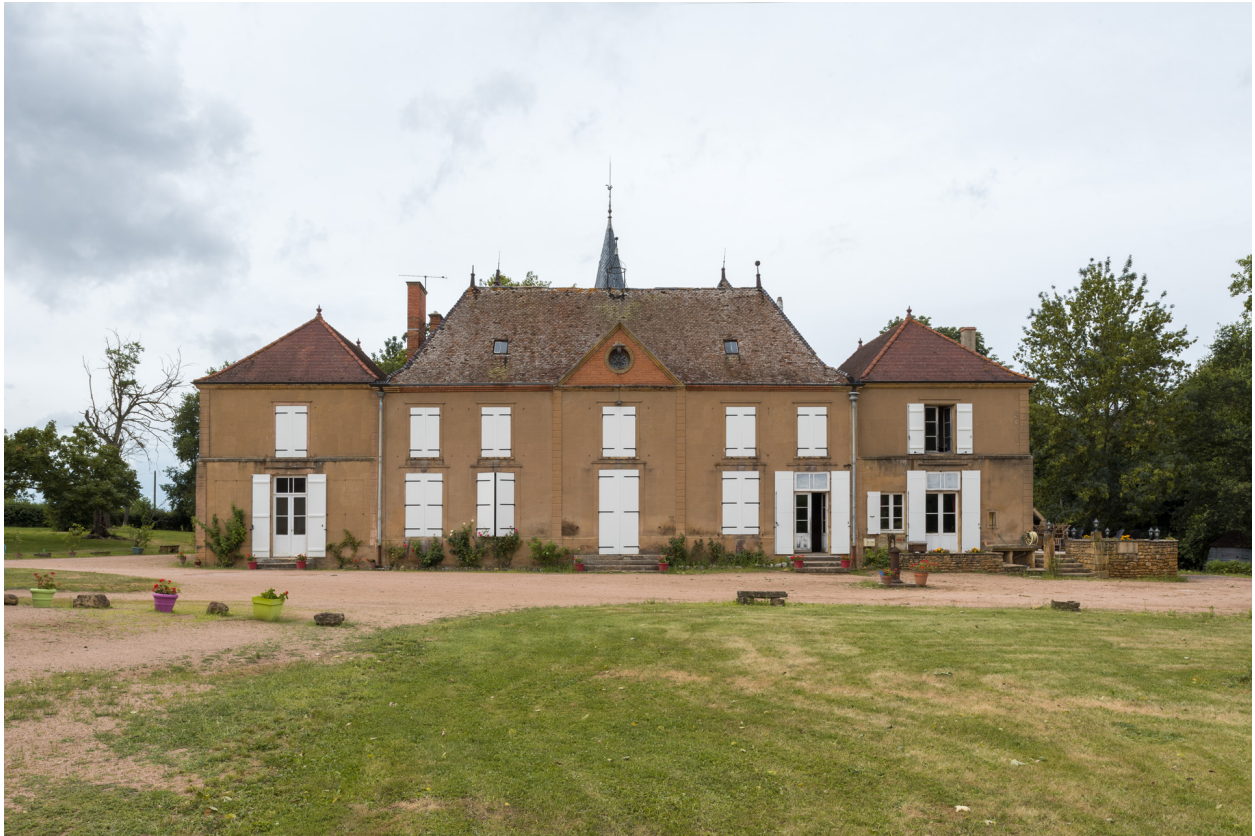
IVR26\_20187100217NUC4A

Façade antérieure de la demeure.

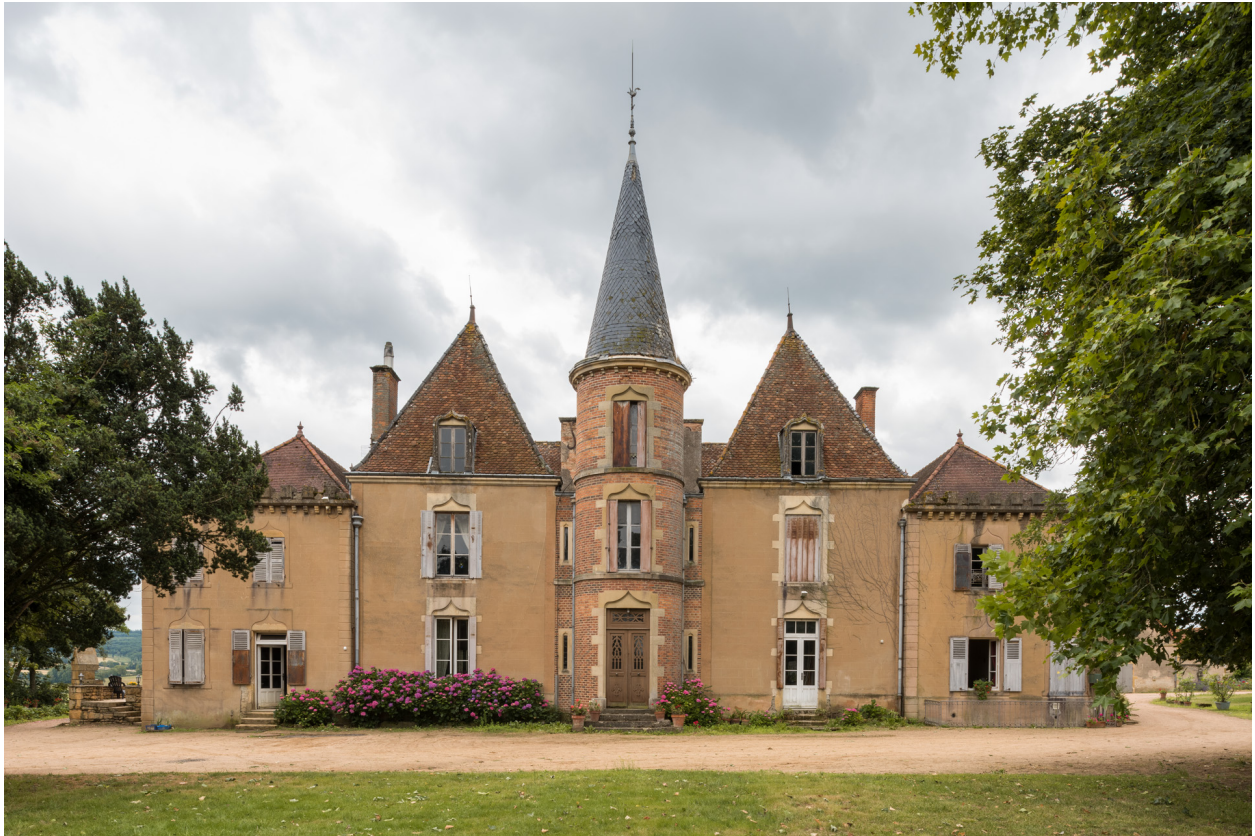
IVR26\_20187100218NUC4A

Façade postérieure de la demeure.

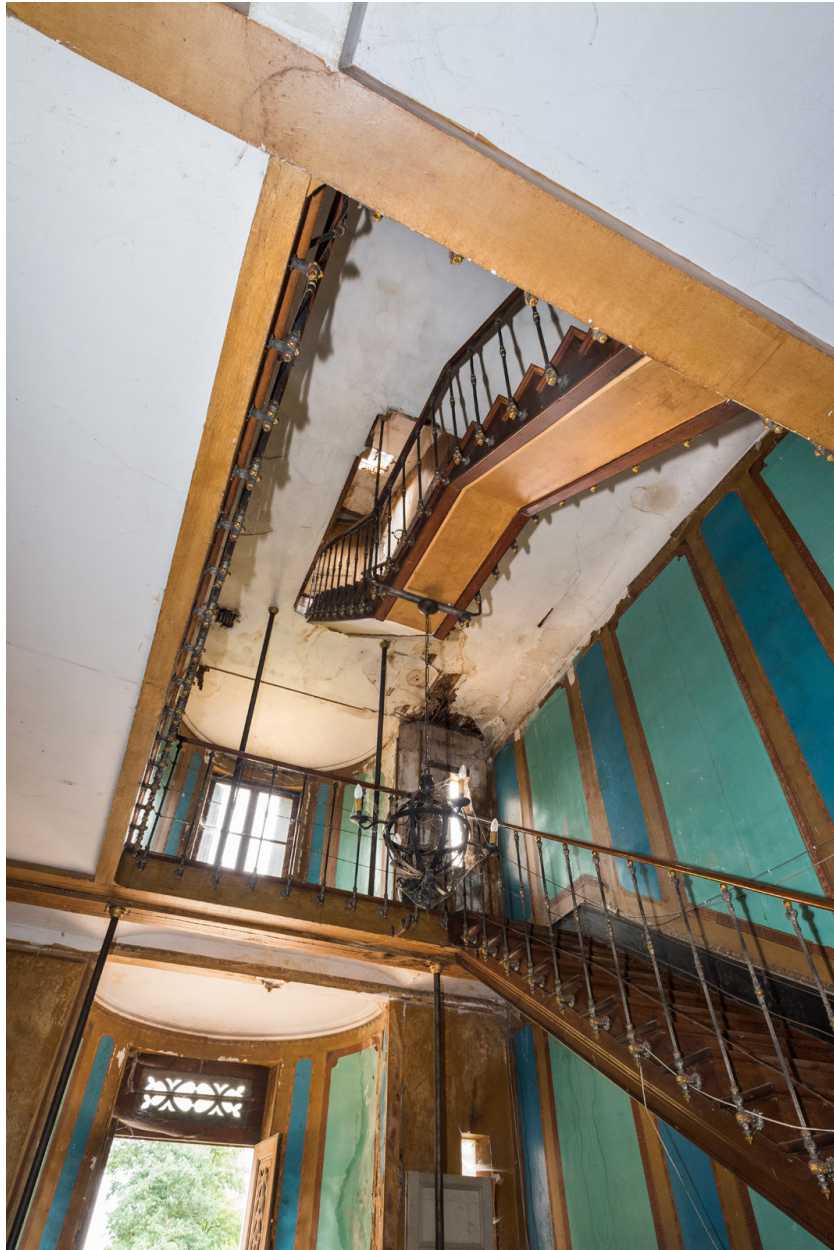
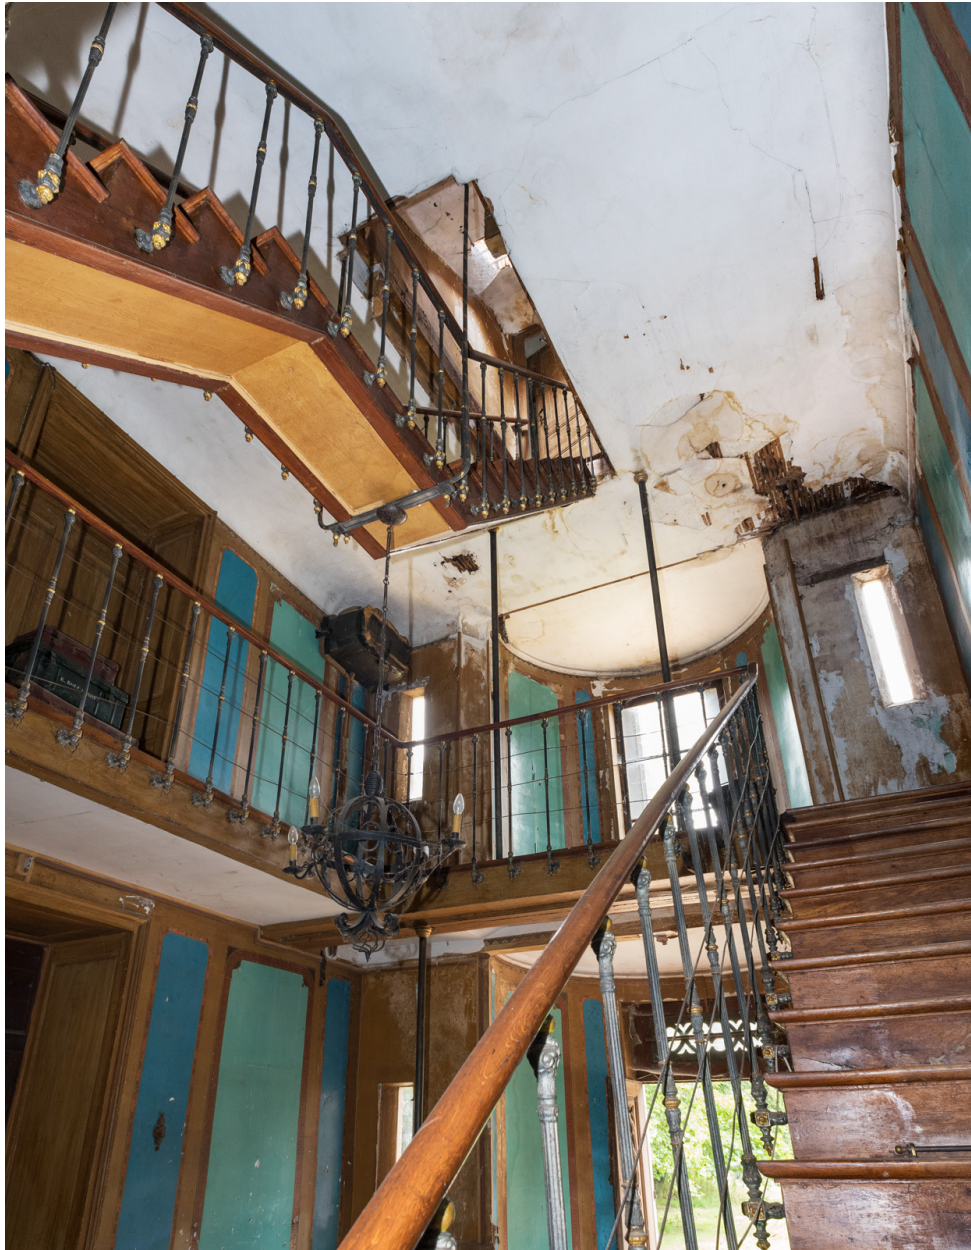
Escalier d'accès à la tourelle (extension nord fin 19e siècle).

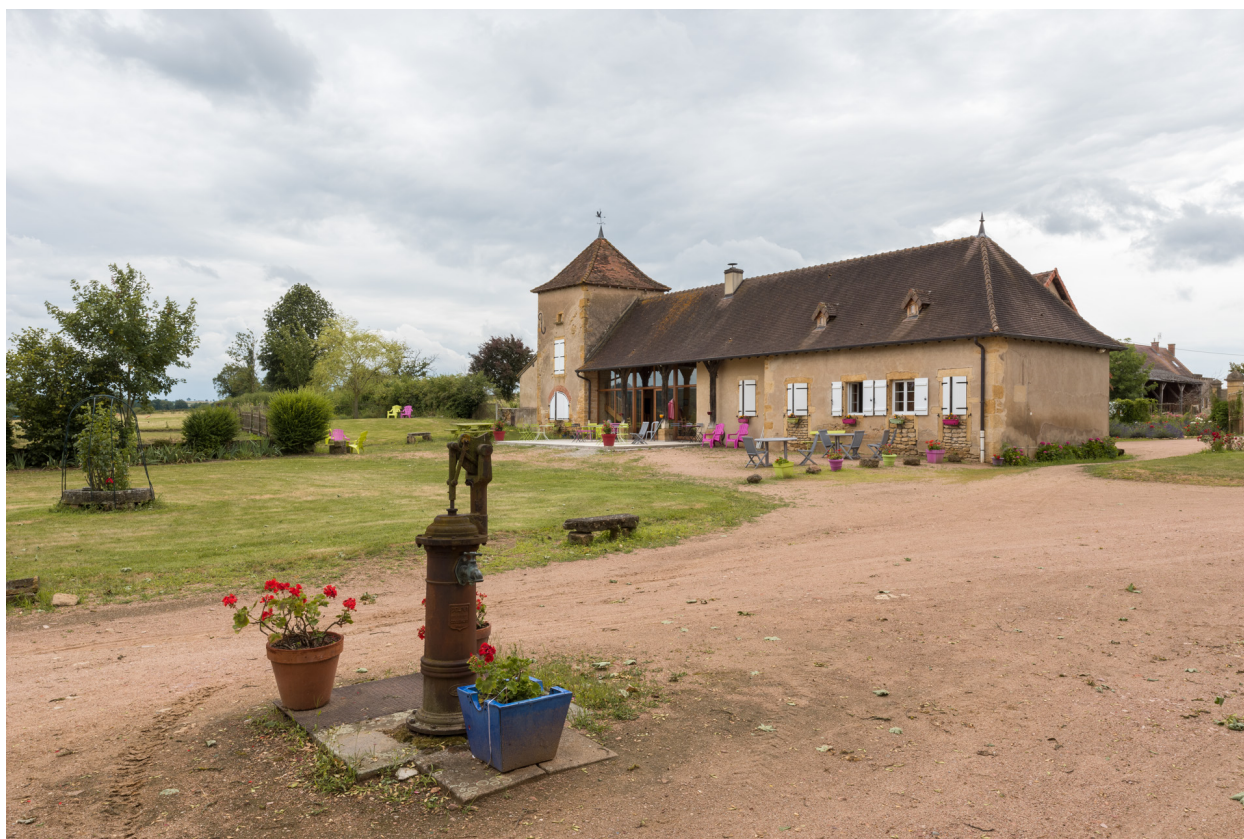
IVR26\_20187100223NUC4A

Remise et pigeonnier vus depuis le nord-est.
