Franche-Comté, Doubs  
Besançon  
îlot Saint-Maurice  
2 rue des Martelots

## **hôtel de Camus**

Numéro de dossier : IA25000429  
Date de l'enquête initiale : 1996  
Date(s) de rédaction : 2006  
Cadre de l'étude : enquête thématique régionale demeures bisontines  
Degré d'étude : étudié  
Référence du dossier Monument Historique : PA00101488

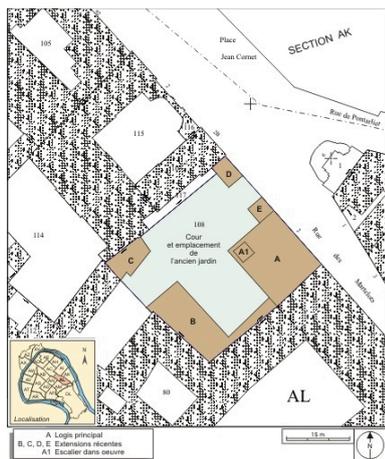
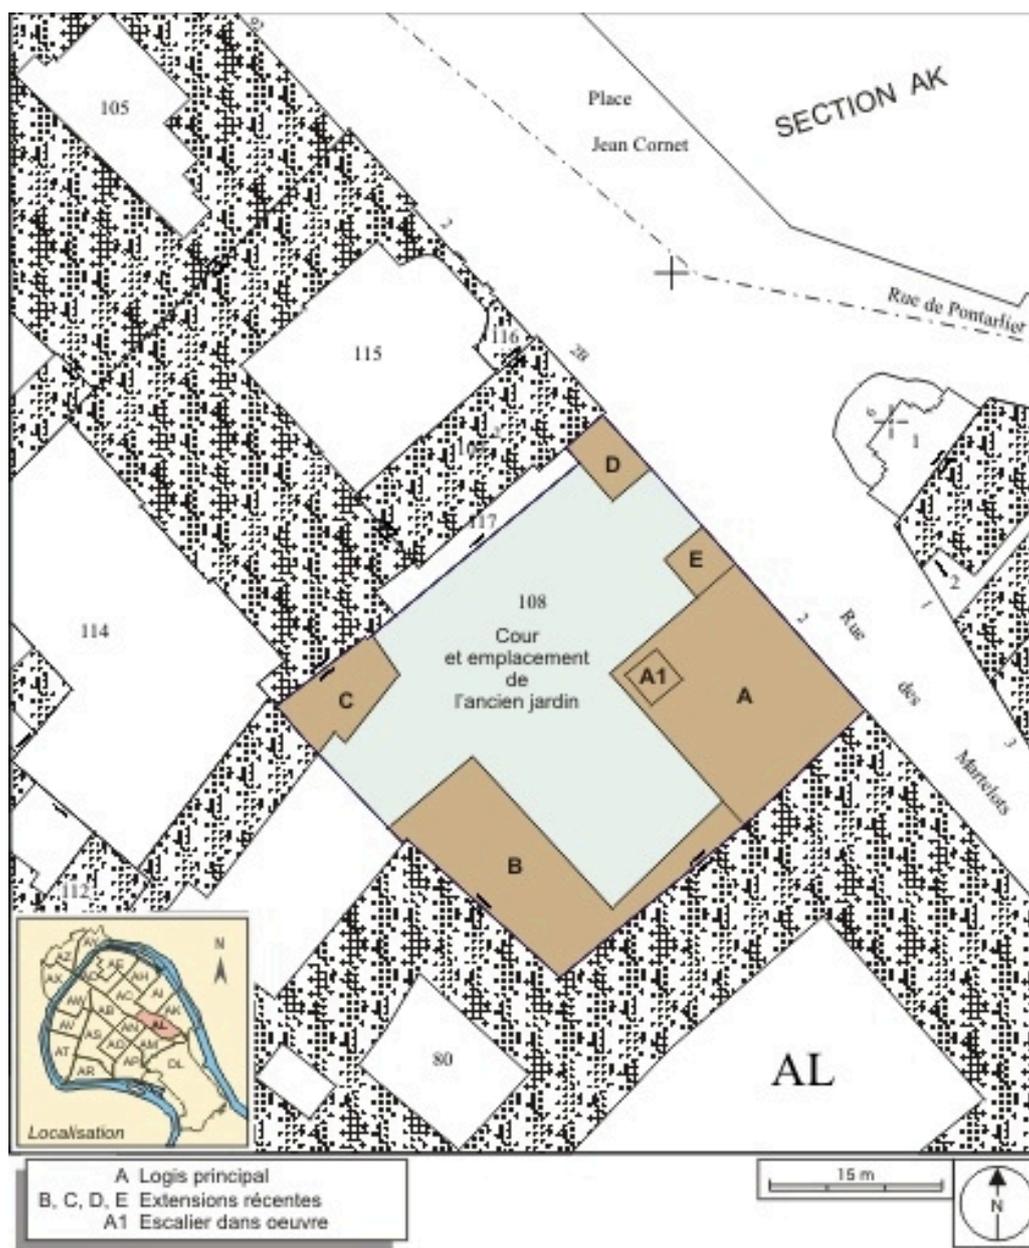
Plan masse et de situation. Extrait du plan cadastral, 1974, section AL.

Technique de relevé : reprise de fond ; Échelle : 1/500

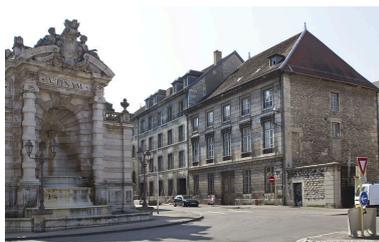
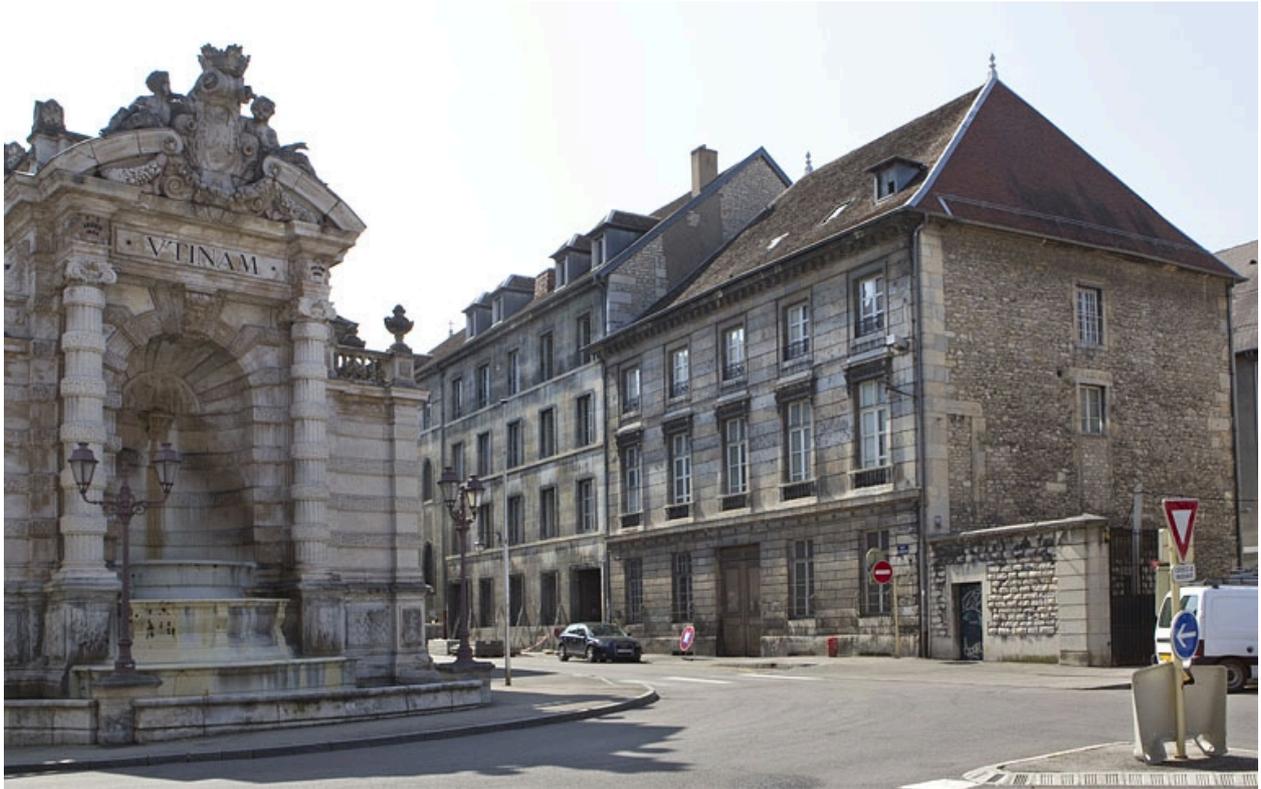
Vue d'ensemble de trois quarts droit.

Les façades antérieures et postérieures de l'hôtel sont en pierre de taille et le reste en moellon. Celle sur rue comprend des bossages à chanfrein en rez-de-chaussée et des bossages continus pour le reste. L'hôtel est bâti sur un sous-sol voûté d'arêtes. La cuisine en rez-de-chaussée est couverte par quatre voûtes d'arêtes soutenues par un pilier central. L'escalier d'honneur, en maçonnerie et rampe en ferronnerie, est situé à gauche du passage cocher.

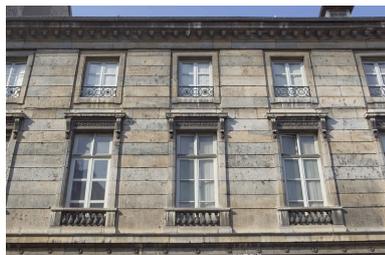
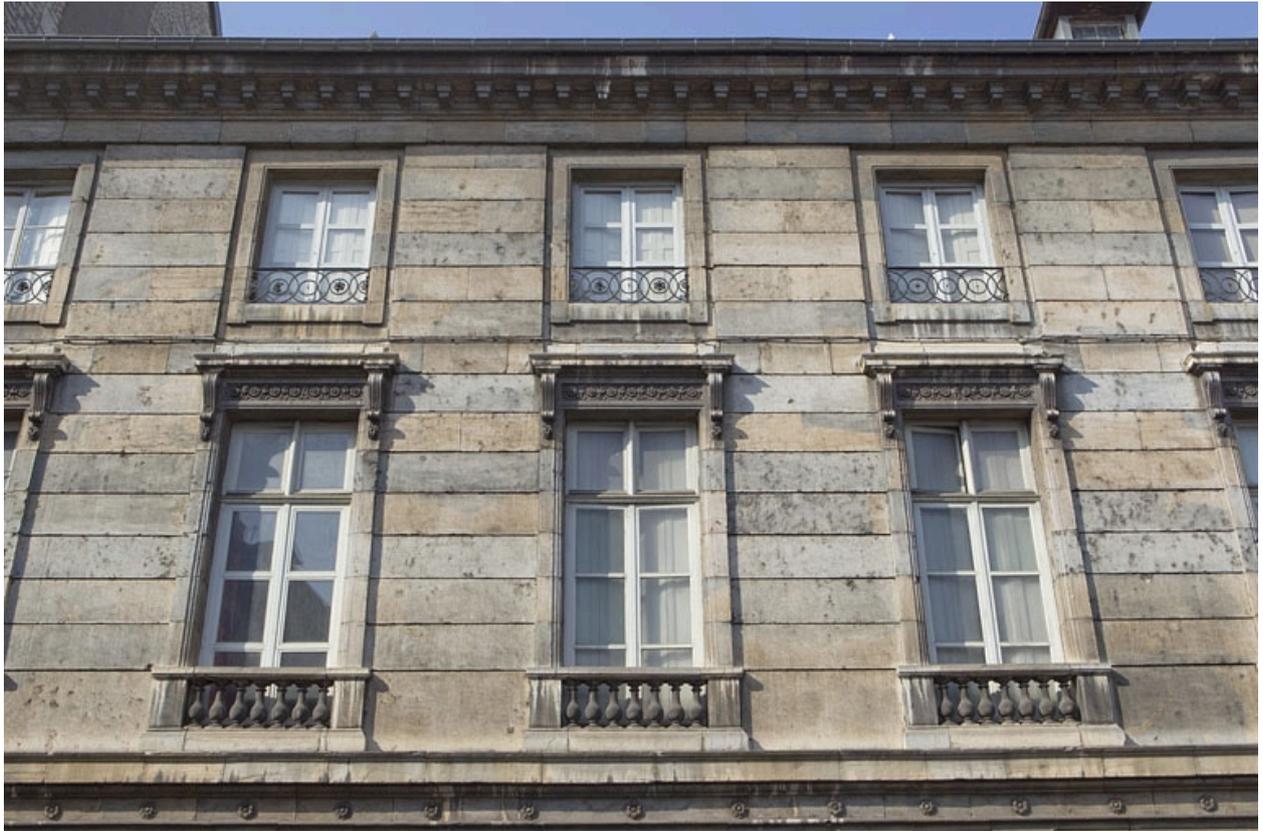
Façade antérieure : détail des premier et deuxième étages.  
Phot. Yves Sancey  
IVR43\_20102500989NUC2A

Façade antérieure : détail des premier et deuxième étages.

Les vantaux du portail d'entrée sont décorés de denticules et de pointes de diamant. Le bandeau d'étage situé sur la façade principale au dessus du rez-de-chaussée est ponctué de rosaces. Des morceaux d'entablement et des morceaux de frise décorés de rosaces et d'arabesques somment les fenêtres du premier étage.

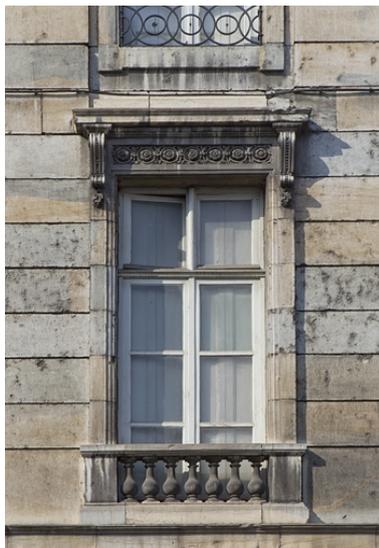
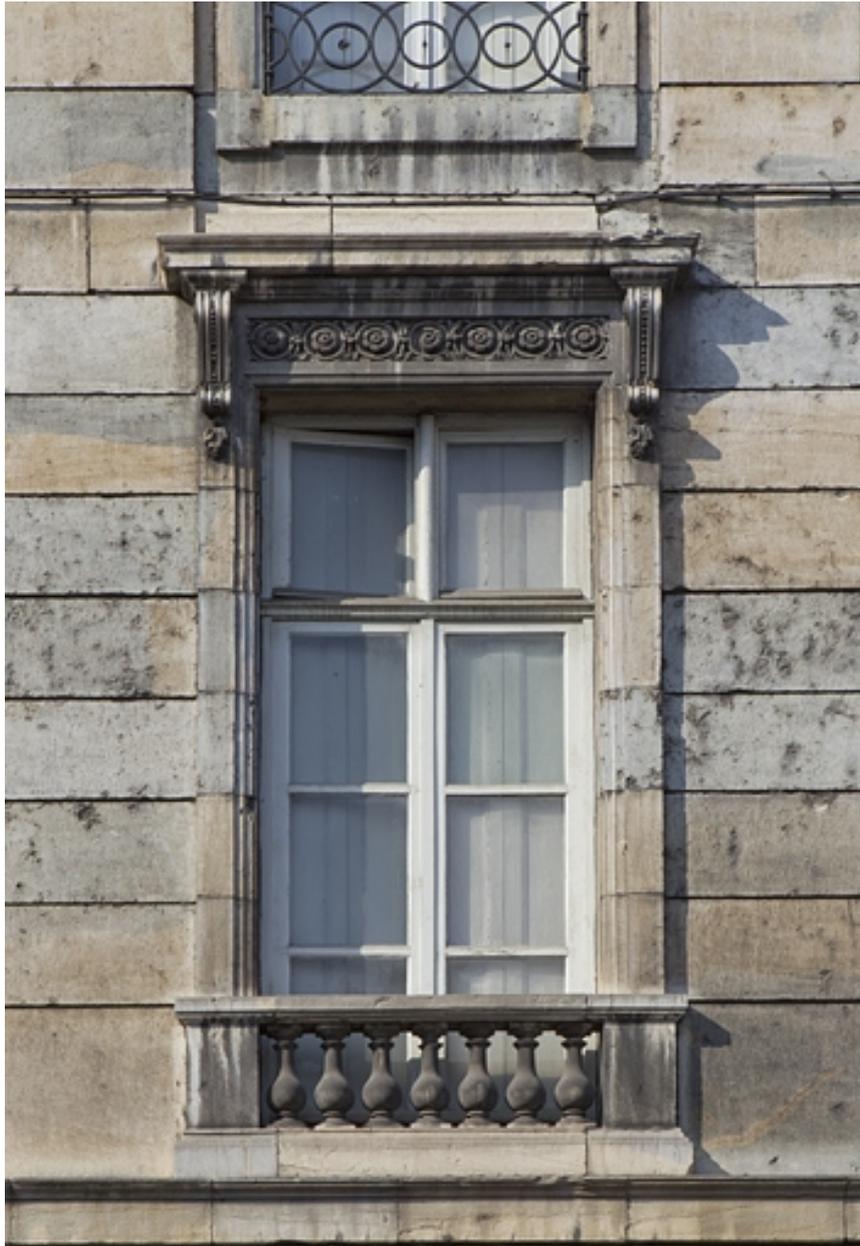
Façade antérieure : détail d'une fenêtre du premier étage.  
Phot. Yves Sancey  
IVR43\_20102500990NUC2A

Façade antérieure : détail d'une fenêtre du premier étage.

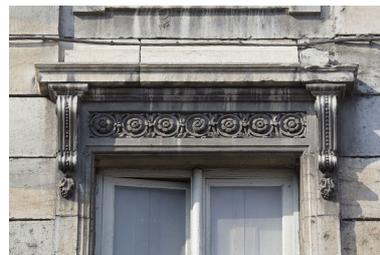
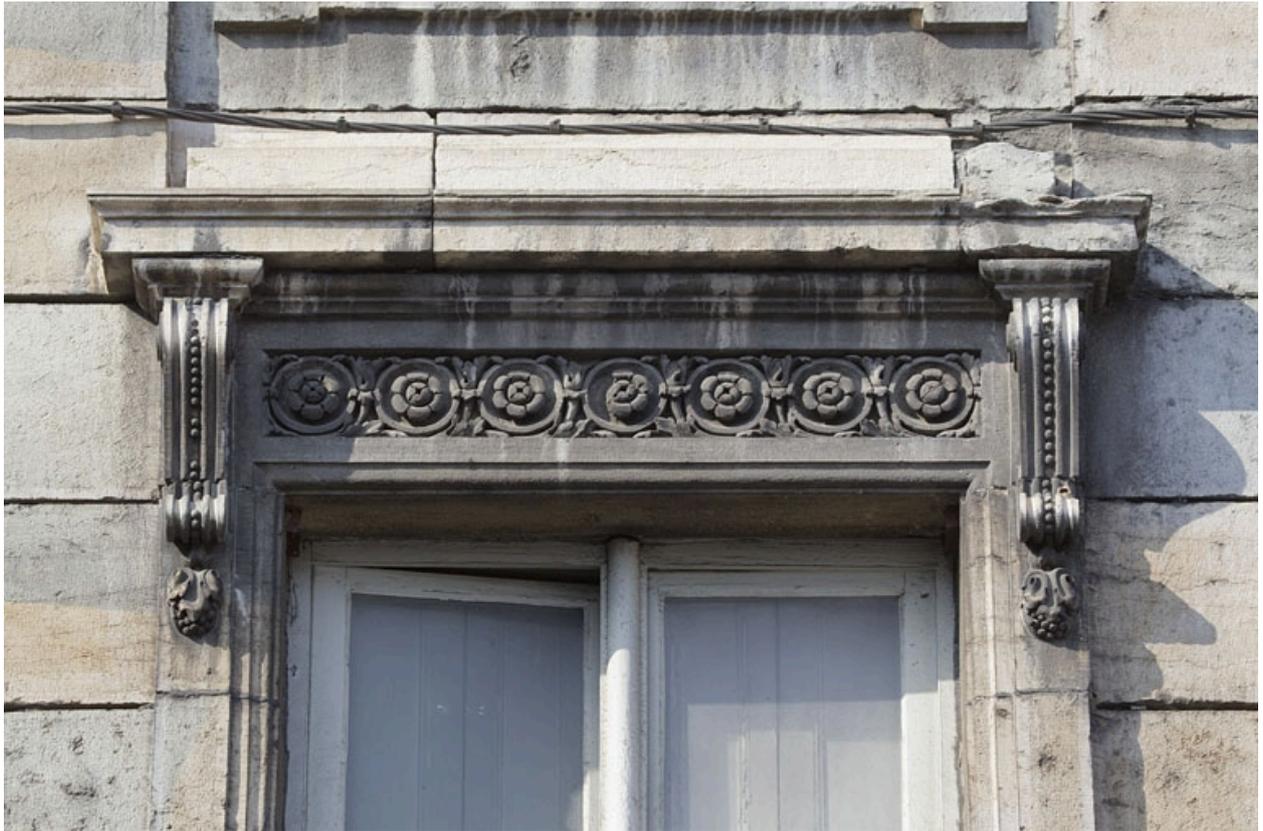
Façade antérieure, fenêtre du premier étage : détail du linteau décoré de fleurons.  
Phot. Yves Sancey  
IVR43\_20102500991NUC2A

Façade antérieure, fenêtre du premier étage : détail du linteau décoré de fleurons.

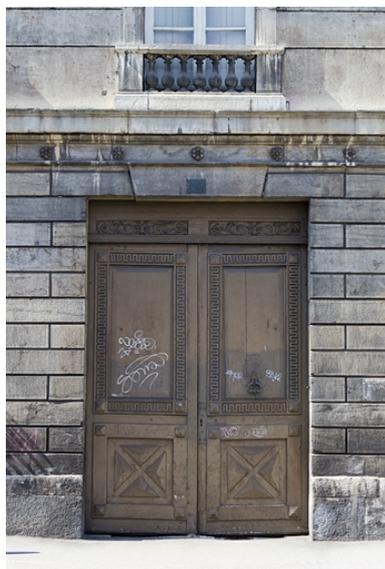
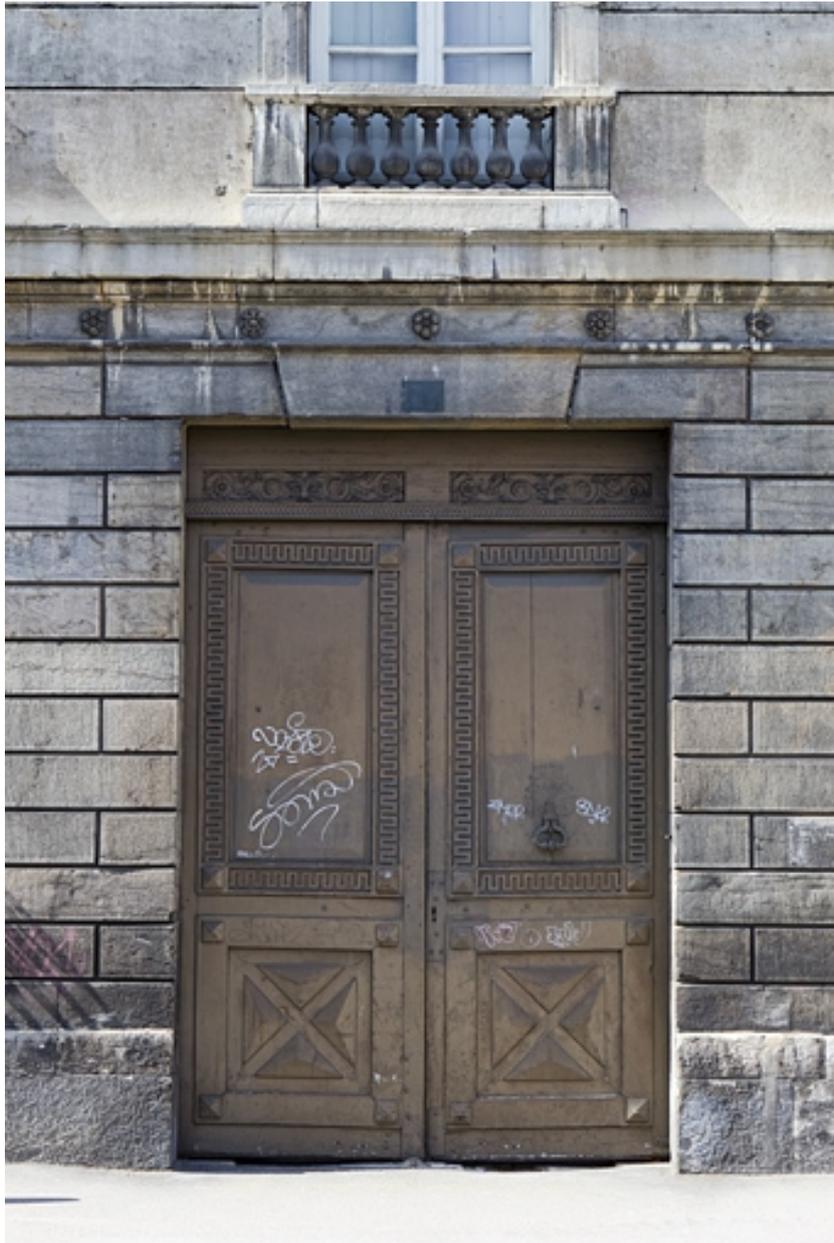
Façade antérieure : détail du portail d'entrée.  
Phot. Yves Sancey  
IVR43\_20102500994NUC2A

Façade antérieure : détail du portail d'entrée.

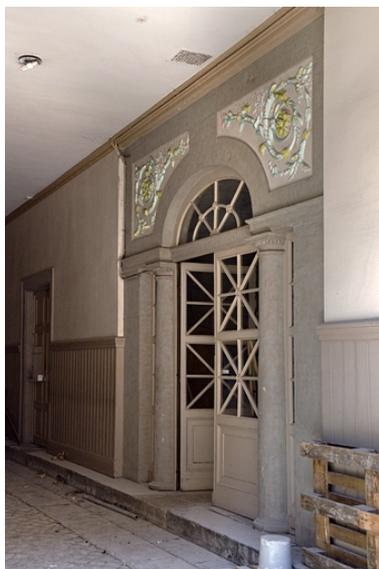
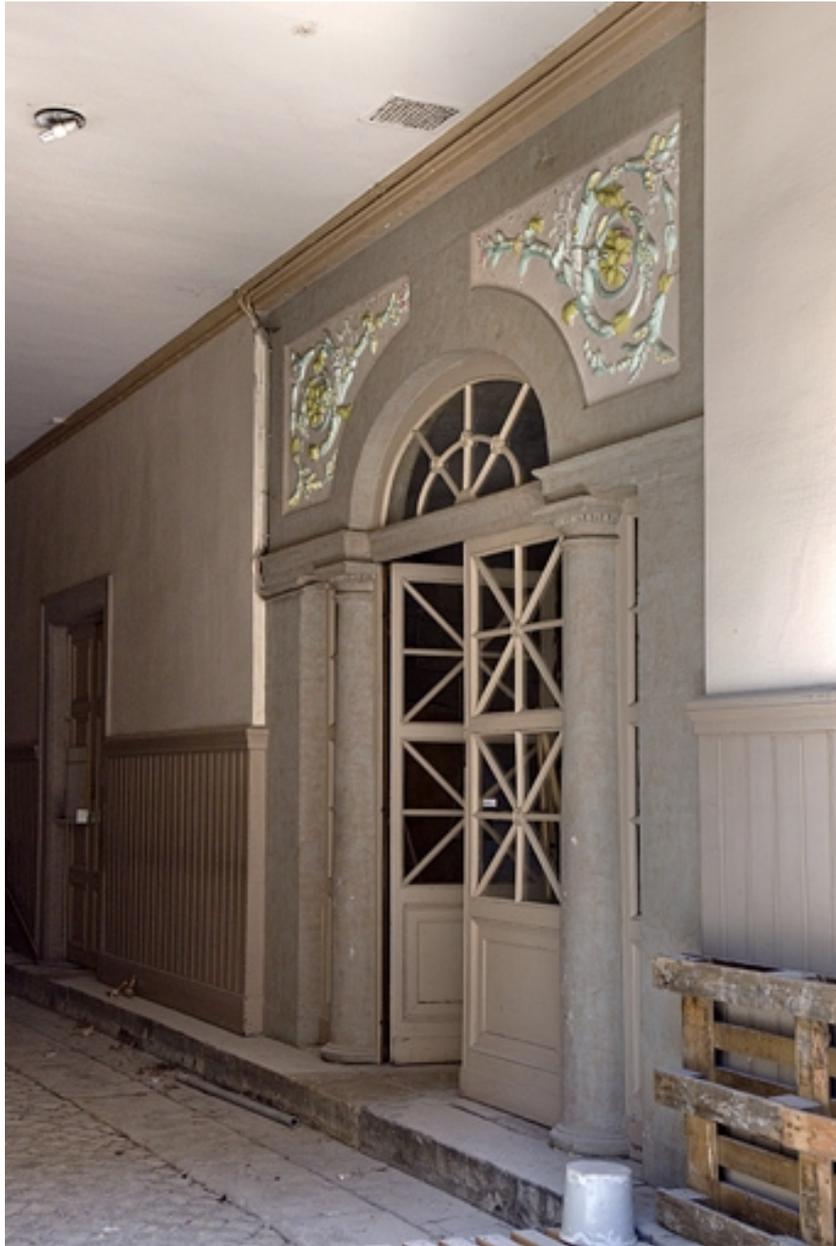
Passage cocher : détail de la porte d'entrée de l'escalier.  
Phot. Yves Sancey  
IVR43\_20102500995NUC2A

Passage cocher : détail de la porte d'entrée de l'escalier.

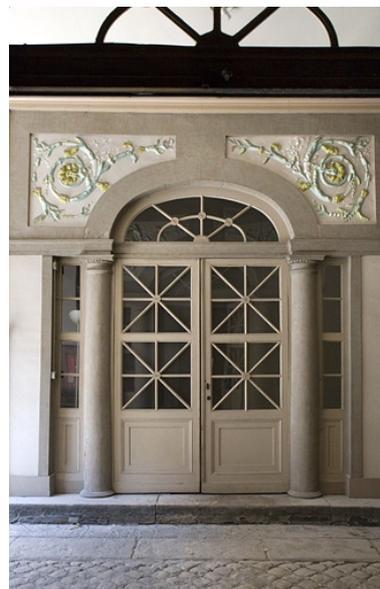
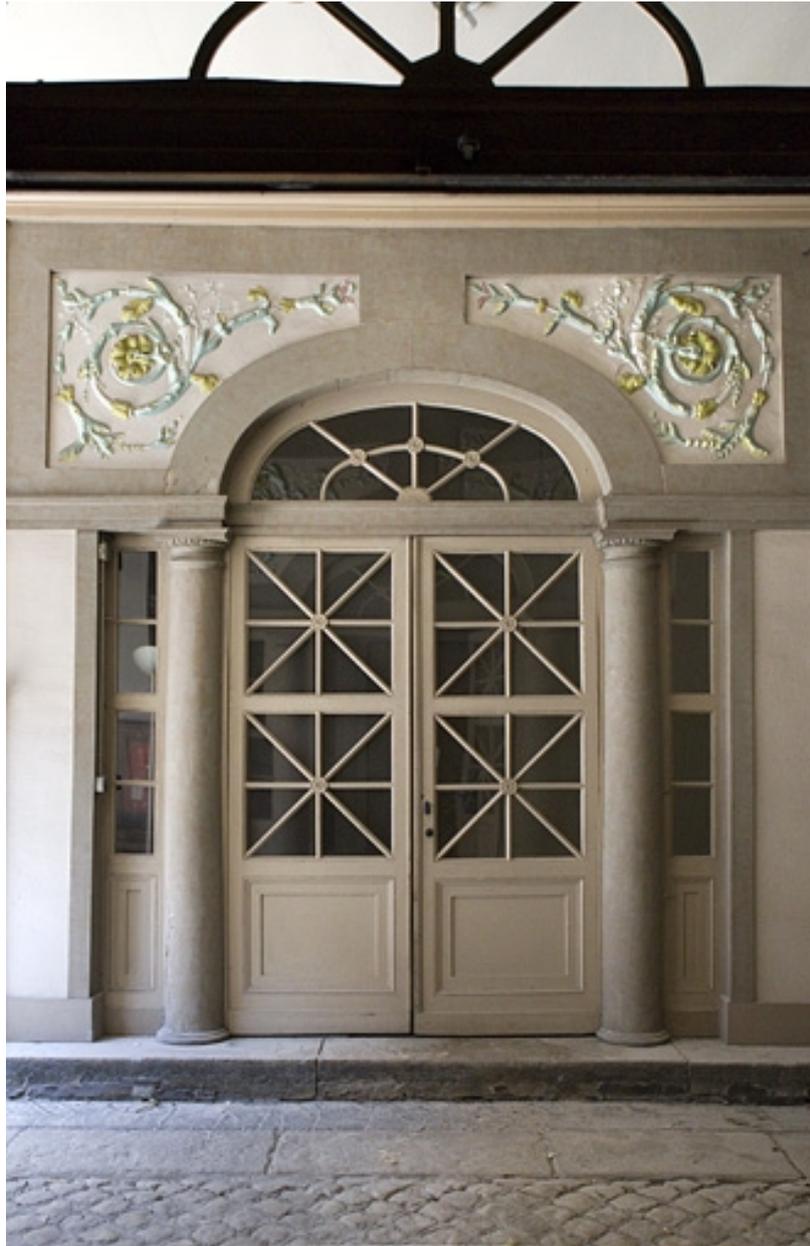
Passage cocher : détail de la porte d'entrée de l'escalier, de face.  
Phot. Yves Sancey  
IVR43\_20102501000NUC2A

Passage cocher : détail de la porte d'entrée de l'escalier, de face.

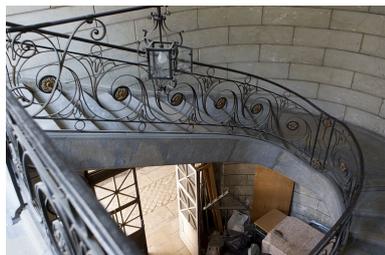
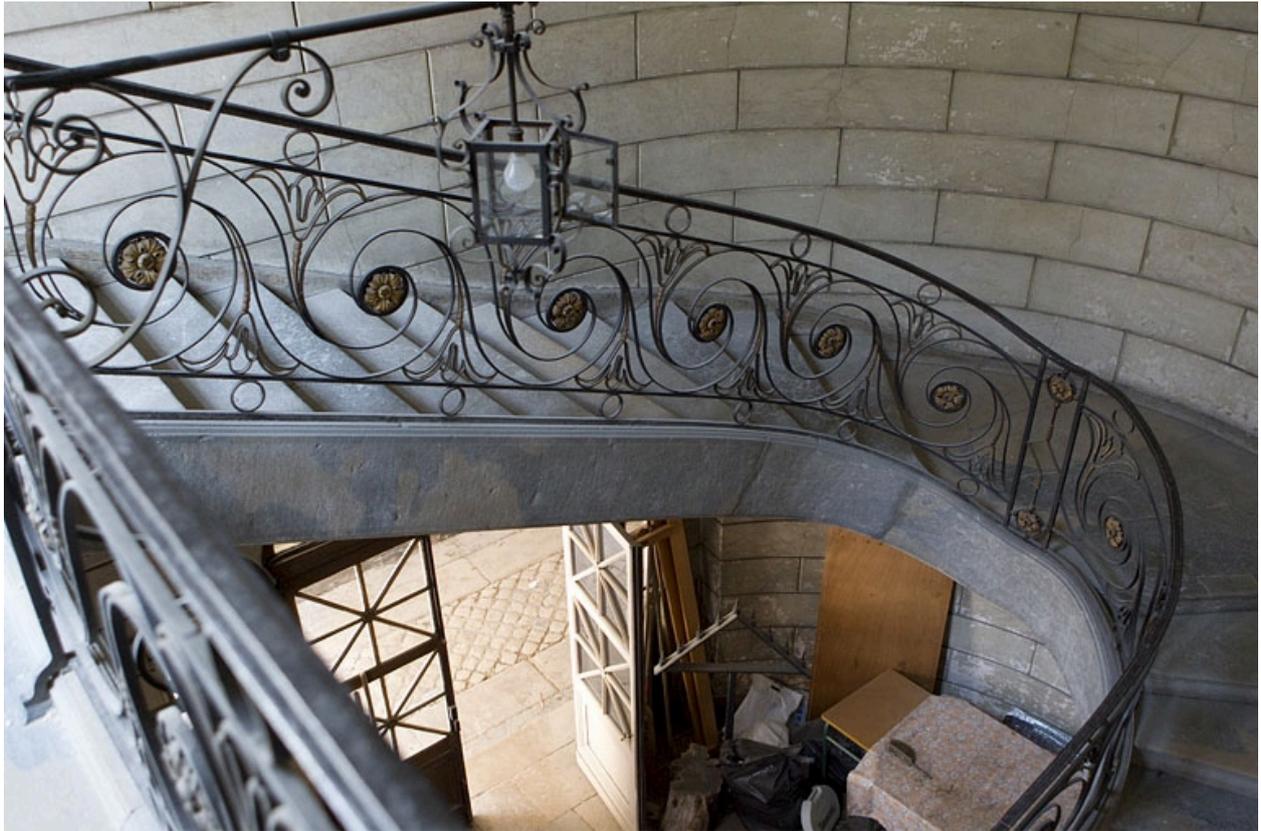
Intérieur : vue  
d'ensemble de l'escalier.  
Phot. Yves Sancey  
IVR43\_20102500999NUC2A

Intérieur : vue d'ensemble de l'escalier.

Matériau(x) du gros-oeuvre, mise en oeuvre et revêtement : calcaire ; bossage ; moellon ; pierre de taille  
Matériau(x) de couverture : tuile plate  
Étage(s) ou vaisseau(x) : sous-sol, 2 étages carrés  
Couvrements : voûte d'arêtes  
Élévations extérieures : élévation ordonnancée  
Escaliers : escalier dans-oeuvre : escalier tournant à retours avec jour, en maçonnerie

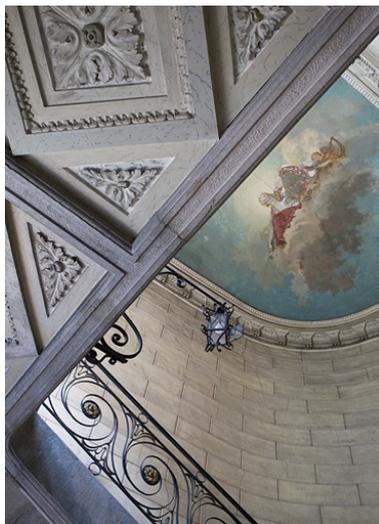
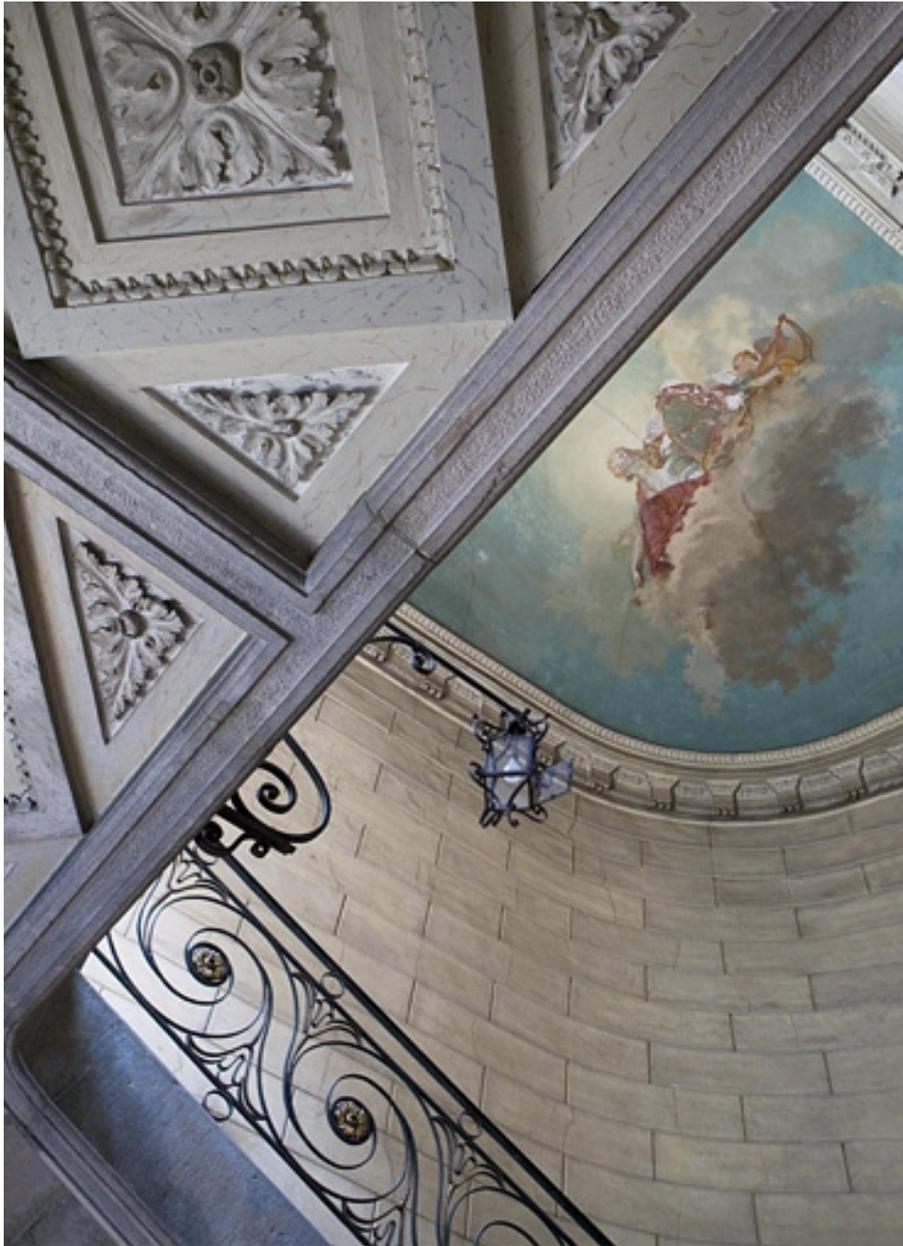
Intérieur : détail du plafond  
de la cage d'escalier.  
Phot. Yves Sancey  
IVR43\_20102500988NUC2A

Intérieur : détail du plafond de la cage d'escalier.

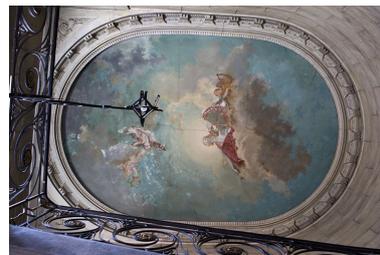
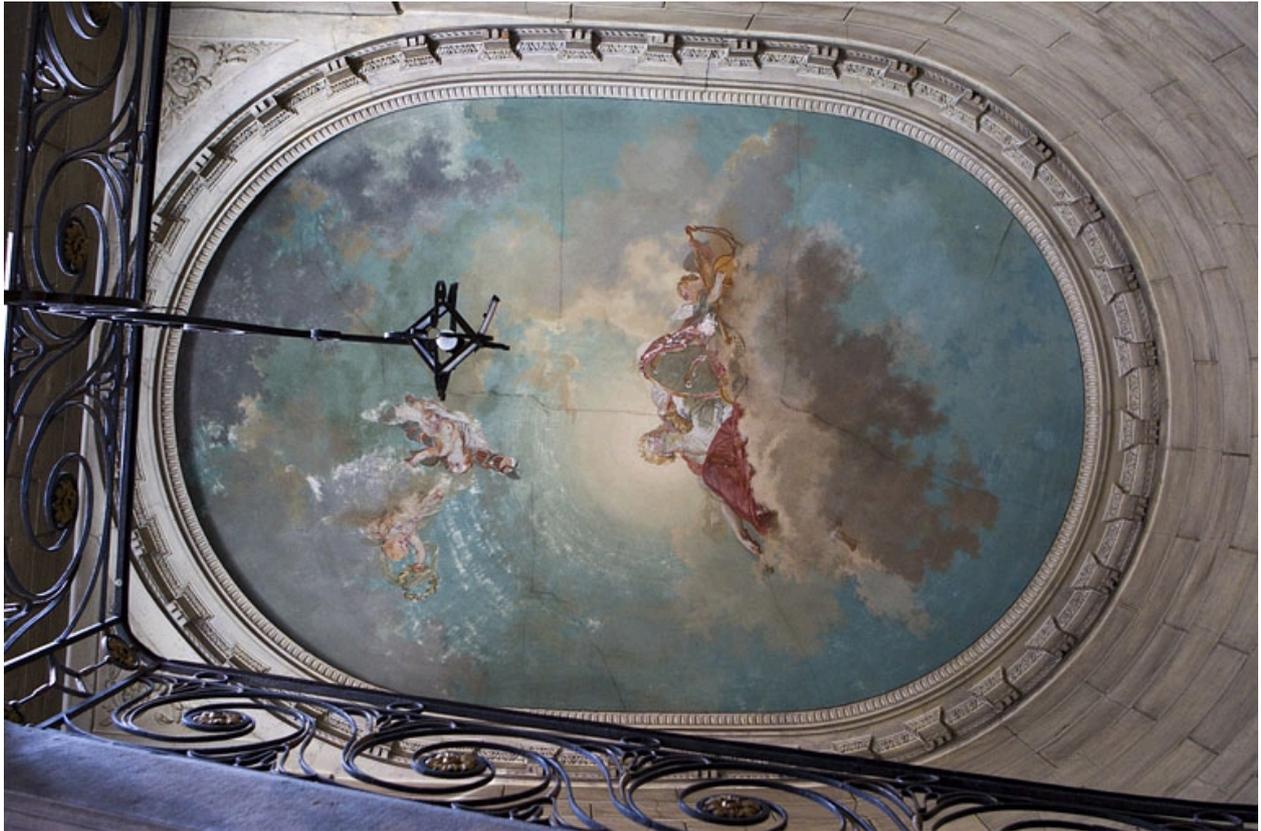
Intérieur : vue d'ensemble du  
plafond de la cage d'escalier.  
Phot. Yves Sancey  
IVR43\_20102500996NUC2A

Intérieur : vue d'ensemble du plafond de la cage d'escalier.
